# 名古屋城天守石垣の基本構造について —詳細調査の観察から予察へ—

木村 有作

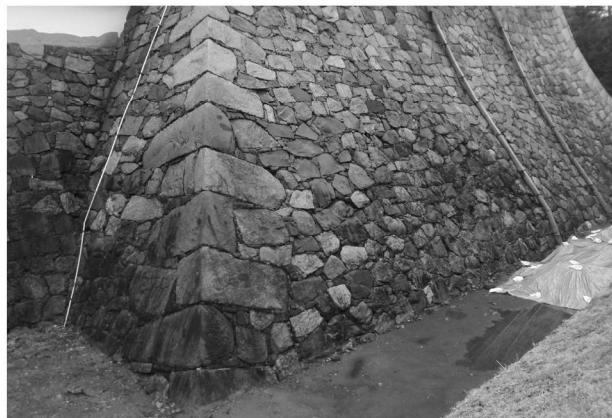
写真1 大天守台北面（U 61）石垣

平成29・30年度に行った、天守台周辺石垣の基本調査及び詳細調査においては、さまざまな目的意識に基づき表面観察を行った。なかでも、石垣各位で観察される「目地」については、石垣修理の痕跡として重要な要素と位置づけられた。前述した、大天守台北面石垣（U 61 石垣）の東端付近の中段やや下付近でみられる水平方向の目地（写真1・図1）についても、宝暦期の修復に伴う積み替えの境界を示すものかどうかを含めて検討の対象となった。

一方、水平方向の目地については、目地を境にした積み方に顕著な差異はなく、修理による積み方とは異なるものと考えるに至った。水平方向の目地が走る部分は、築城時つまり慶長期に築かれた石垣であり、結果的に慶長期石垣は、見た目では上下2段に分けることが可能に思われる。

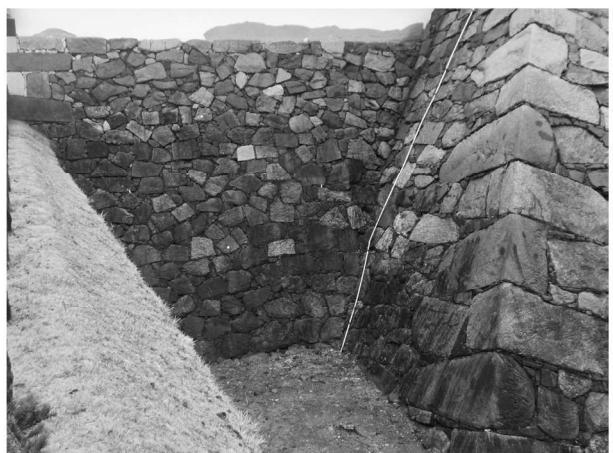
写真2 大天守台東面（U 62）石垣北部

大天守台の北面（U61）石垣で観察される水平方向の目地は、東面北部（U62）・南面西半（U59）石垣でも同じように観察することができる（写真

2・3、図2・3）。水平方向の目地の走る高さは、北面で13.0m T.P.（東京湾平均海面高、以下同じ）、東面で12.5m T.P.、南面で13.0m T.P.の位置である。つまり、ほぼ同じ高さであることが判る。

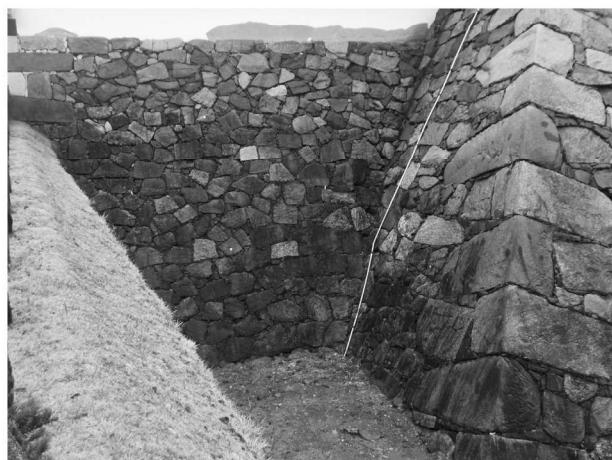
写真4 不明門北面西半 (U 63) 石垣

大天守台に接続する石垣でも、ほぼ同じ高さで、水平方向の目地が観察できる。北東側の U 63 (不明門北面西半・写真4) 石垣及び南側の U 58 (橋台西面・写真5) 石垣である。どちらの石垣においても、目地を境に積み方が大きく変わることはなく、大天守台石垣で見た状況と類似する。U 63 石垣は大天守台東面 (U 62) 石垣と接して「入角」を形成する。同様に U 58 石垣も大天守台南面 (U 59) 石垣との間に入角を形成する。この、二つの入角の石の積み方を観察するといいくつかの共通点を上げることができる。

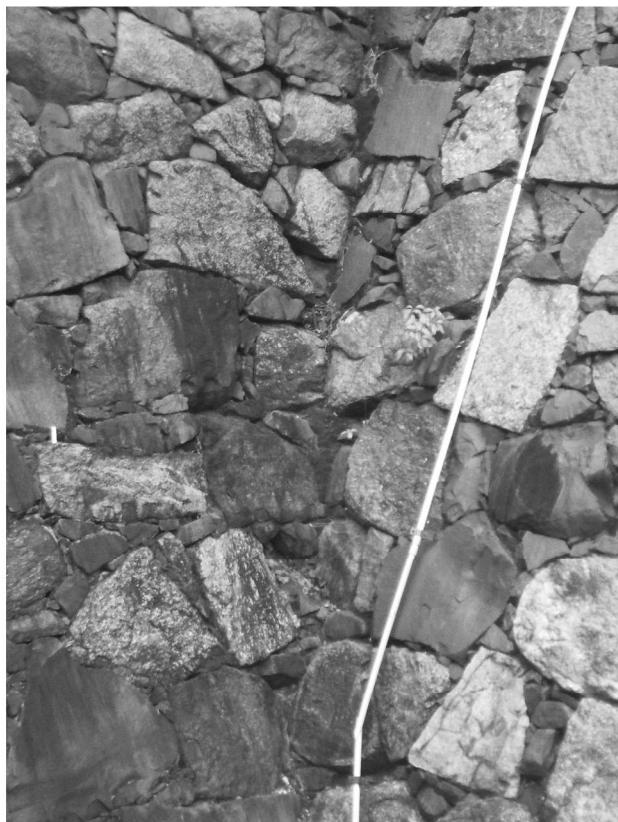
写真 6 大天守台北東入隅 ( U 62- U 63 間 ) 上半

内堀の北東奥 (U62・U63 石垣境界の入角) と、南西奥 (U59・U58 石垣境界の入角) の石垣積み方を観察すると、13m T.P. 付近までは基本的に一段毎交互に積んでいることが判る(写真6・8)。そして、交互に積みあげられた入隅部分の上端部は、それぞれの石垣面の水平方向の目地に合致する。

それでは、水平方向の目地より上がどう組まれているかを見ると、大天守台の石垣 (U59・U62 石垣) は、入角部より奥にそのまま続いているように見える。一方、不明門北面 (U 63) 石垣や橋台西面 (U 58) 石垣は、大天守台側の石垣 (U

62・U 59) 面に石垣の端が当たっているのが判る。つまり、大天守台側石垣が先行して築かれていると考えられるのである。
