## 〈研究ノート〉表面観察からみた江戸時代石垣修理の一様相

— 搦手馬出と天守台、「天和」と「宝暦」の修理事例から —

木村 有作

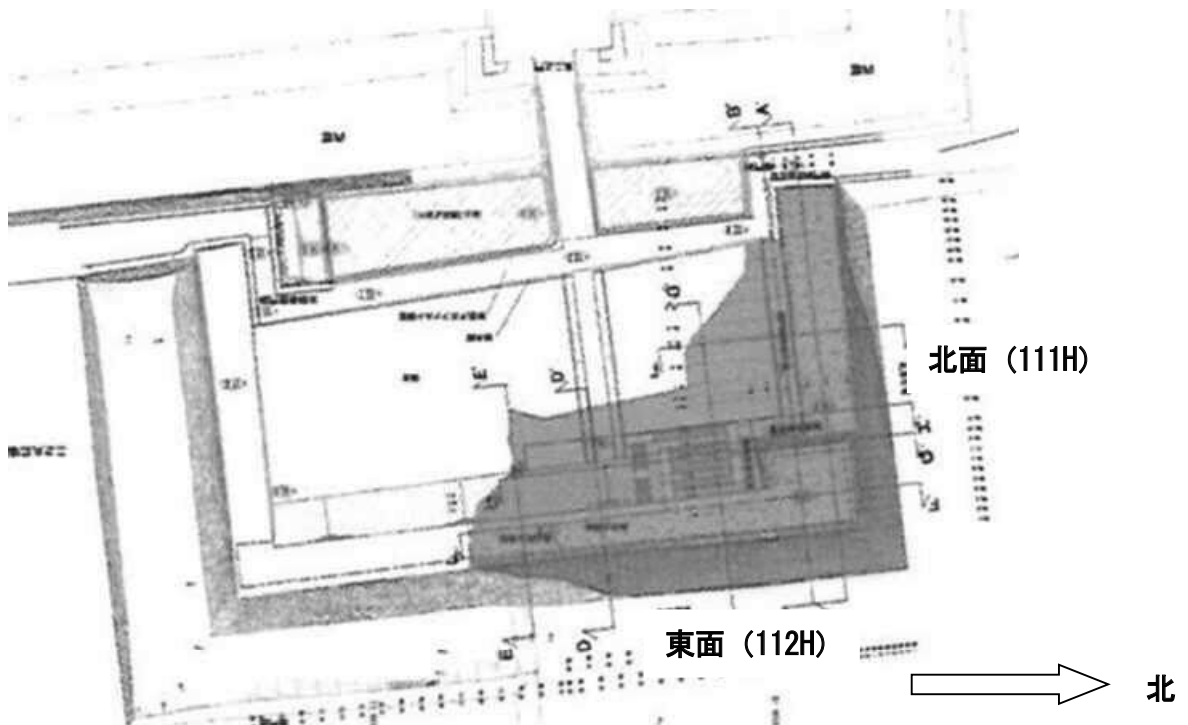
搦手馬出の北東部は、水堀に面する石垣が大きく崩れたため、大規模な修理が行われている。東面石垣の南半（空堀部）と北面石垣の西半部は乱積みによる石垣であるのに比べ、修理されたと思われる北東隅角部を挟んだ両側の石垣は明らかに布積みを志向した石垣となっていた。

図3 搦手馬出の平面図と対象石垣位置（アミフセは修理範囲）

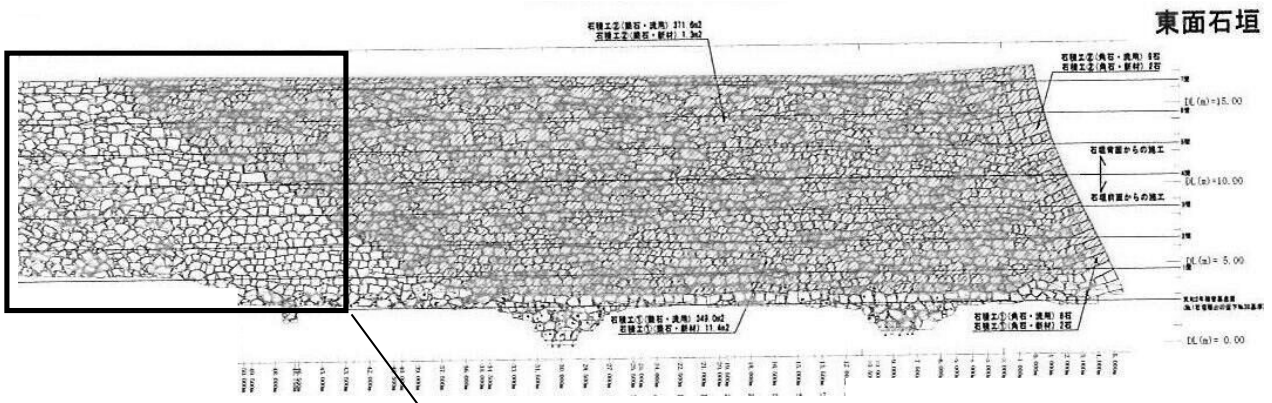
図4 搦手馬出東面石垣立面図

さて、東面において築城期(慶長期)石垣と天和2年の修理石垣との境界を探してみると図4の位置になり、さらに拡大すると図6のようになる。乱積みと布積みの違いは一目みればその違いは瞭然である。しかし、境界線を引くとなると、いくつもの線が引けてしまい混乱が生じてしまった。この混乱は次のように境目を観察することで解決することに気づいた。

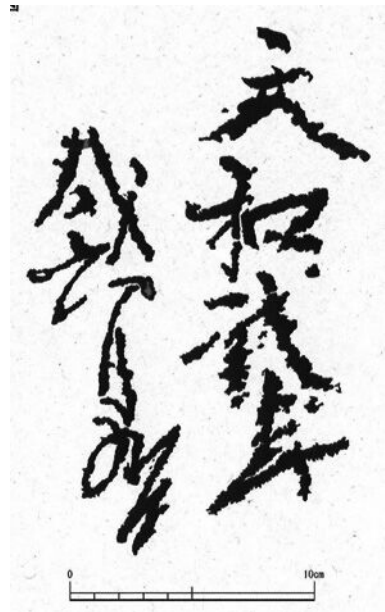
図5 「天和元年」墨書

ところで、解体工事中の平成22年度(2010)に、1個の築石材(No.001-1449)に「天和貳年」の年号を含む墨書が発見された(図5)。先述した老中奉書の内容と合致するものであり、搦手馬出の江戸期の大規模修理が、天和二年(1682)年に行われたことを、あらためて裏付けることとなった。

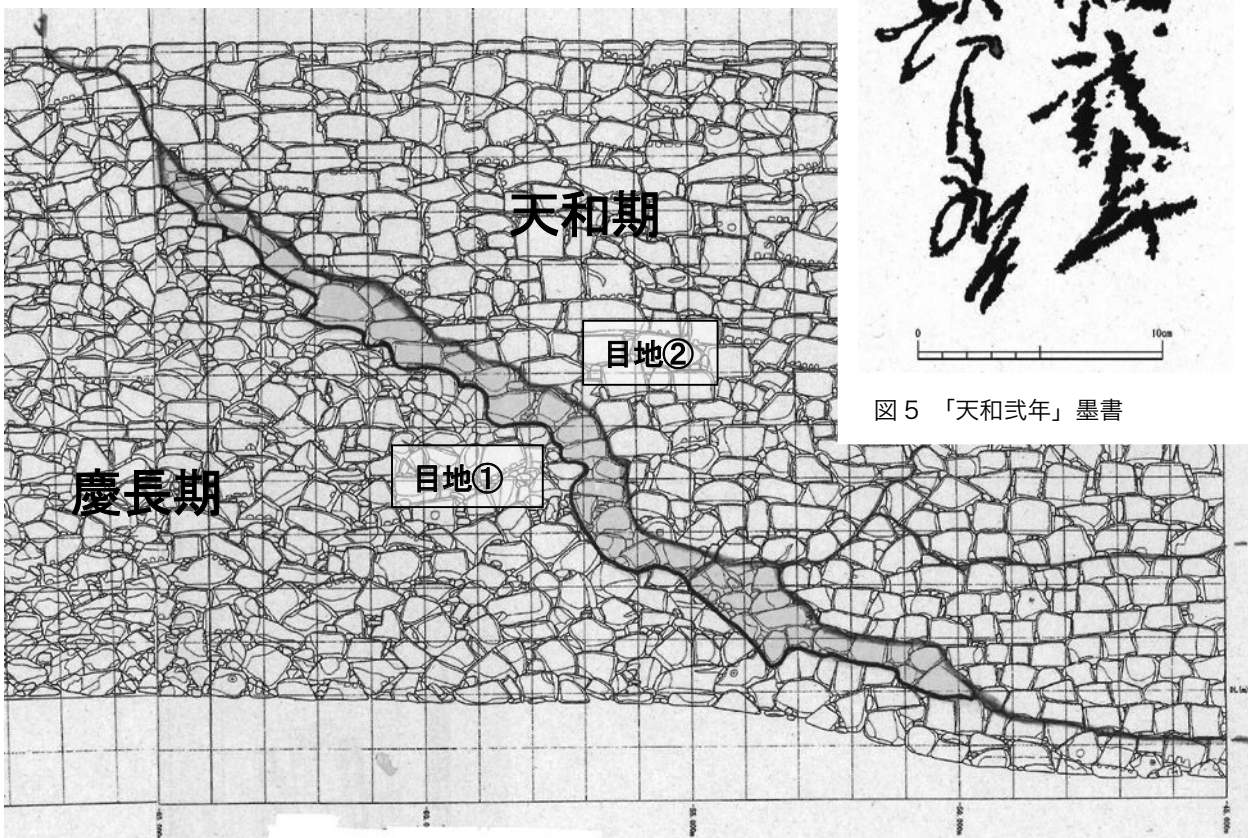
図6 搦手馬出東面石垣立面図 境界部拡大

まず図面左側(南側)の石垣は乱積みであり、その北端部をたどっていくと目地①のような右(北)下がり線が引ける。ところが、すぐ北側にも目地①に並行するようなラインがたどれるため、これを目地②とする。目地①と目地②はちょうど1石ずつを1列分入れた状態の両側のラインとなる。こう考えることで、境界線が整理され、修理の状況がはっきりと見えるように感じた。

このように、東面と北面の観察および図面上での作図を経て、天和2年に行われたと思われる修理の際に、次のような工程の存在を推測した。つまり、1、崩れた部分の端部をなるべく直線的になるように整える。2、実際に石を積み際にはまず1石分を境界面に並べて置いてから、次に布積みの石垣を構築していくという手順が存在したという仮説を立てた。

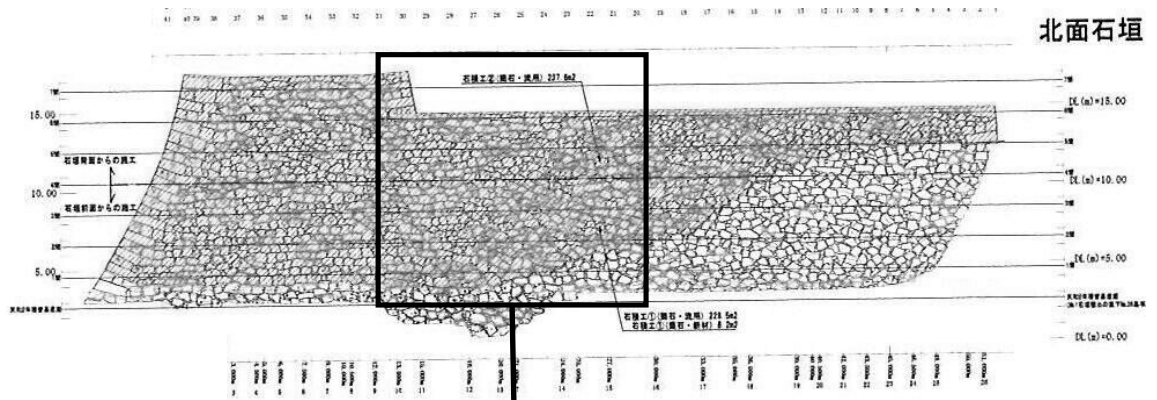
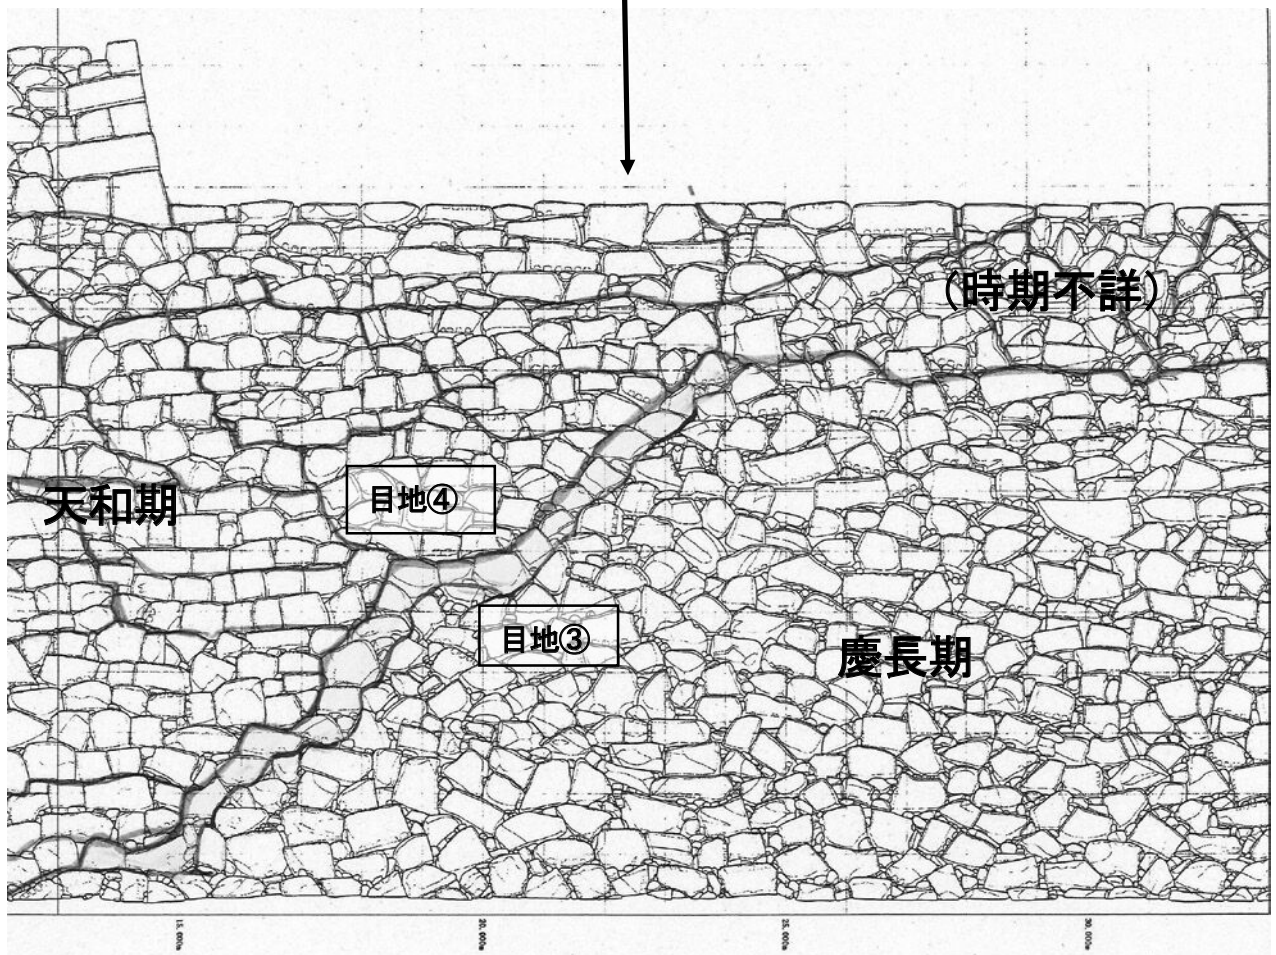
図7 搦手馬出北面石垣立面図

図8 搦手馬出北面石垣 修理境界部

次に北面を観察すると、同様な状況が目地③と目地④として読み取れる。

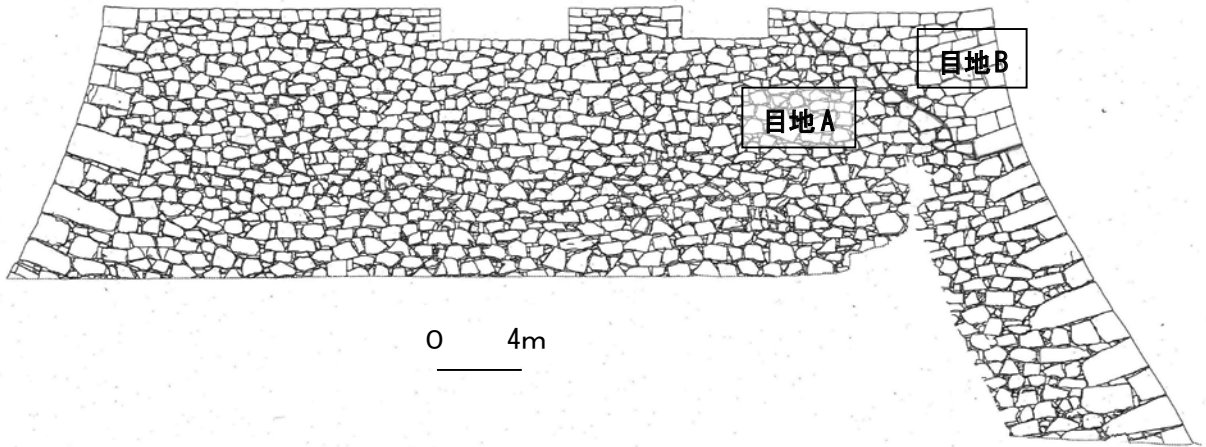
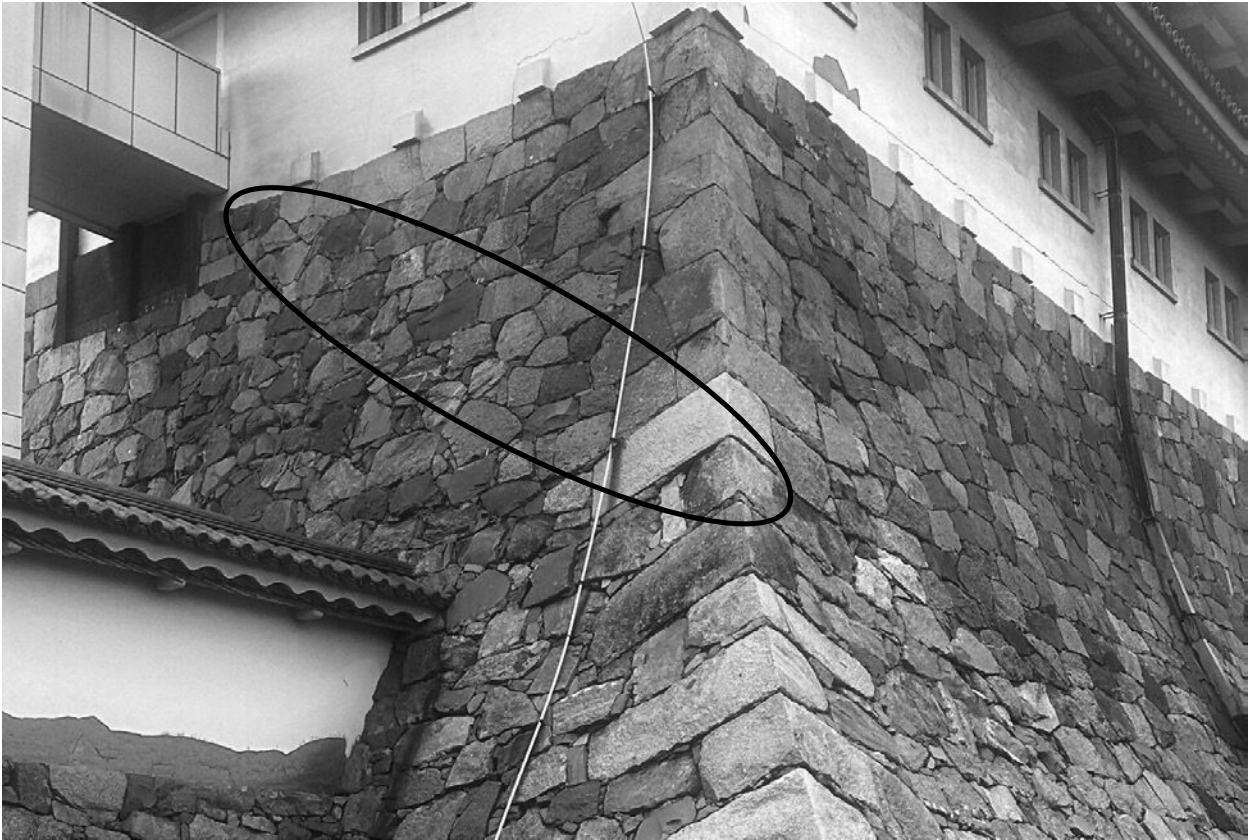
観察しやすい北面をみると、北面左端(北東端)の最上段部から7番目の隅角石(隅石)の下端から、右下方向に続く石垣積みの不連続面(以下、目地Aと呼ぶ)が観察される。したがって、この階段状の目地Aの左下が築城期に加藤家が築いた石垣が残されていると考えてよい。ただ、よく見ると、目地Aのすぐ西側にも不連続面からなる目地Bの存在も確認できる。目地Aと目地Bはちょうど1石・1列分の両側にあたる(図10)。また、北面に接した東面の北東上端部には、上から7番目の隅石から左上に向かっていく目地A・目地Bの続きが観察される。一方、西面と南面でも、築城期石垣と改修石垣の境界部分に同様の目地C・目地Dが観察できる(図11・図12)。

図9 天守台東面（U62）石垣立面図

写真2 天守台東面（U62）石垣 修理境界部

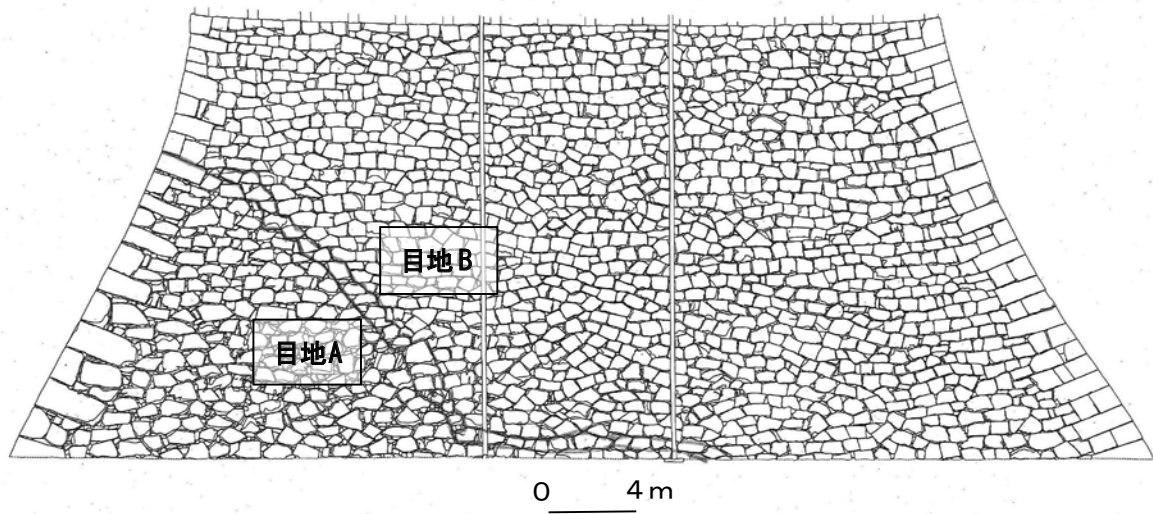
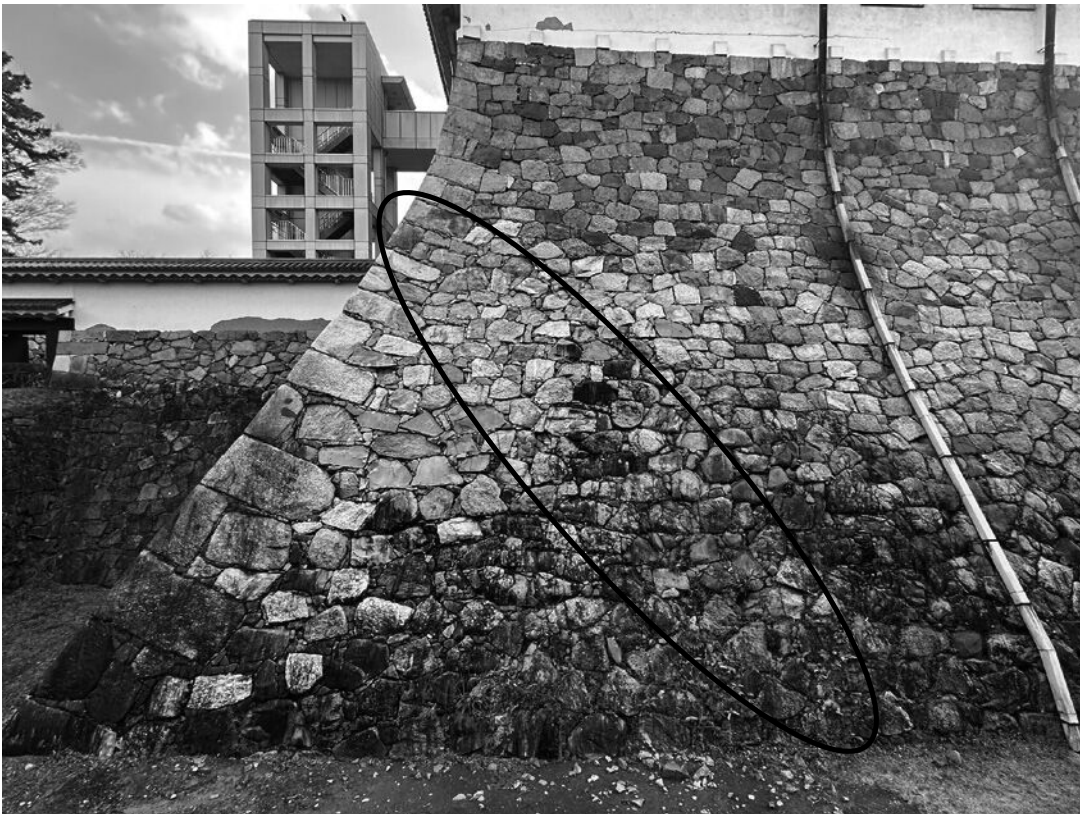
図 10 天守台北面 (U61) 石垣立面図

写真 3 天守台北面 (U61) 石垣修理境界部付近

たかは、前項で検討した、本丸搦手馬出石垣の東面・北面で観察した状況と共通すると思われる（図6、図8など）。すなわち、石垣解体に当たっては、原則として「階段状」に取り外すこと、そして積み直す際には階段状になった箇所にあらかじめ石一列分を置いてから、新たな石垣を構築していったと類推できる。

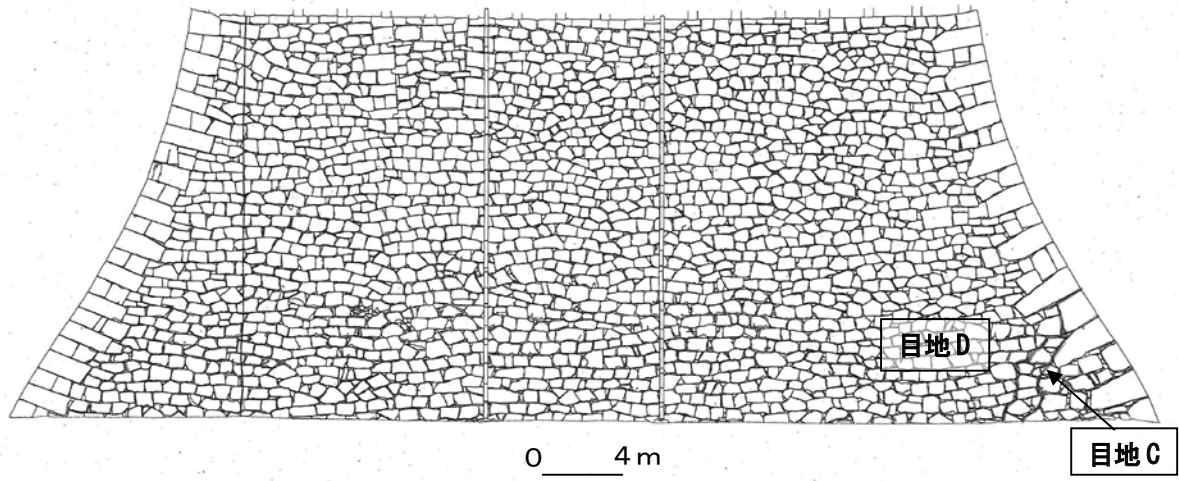
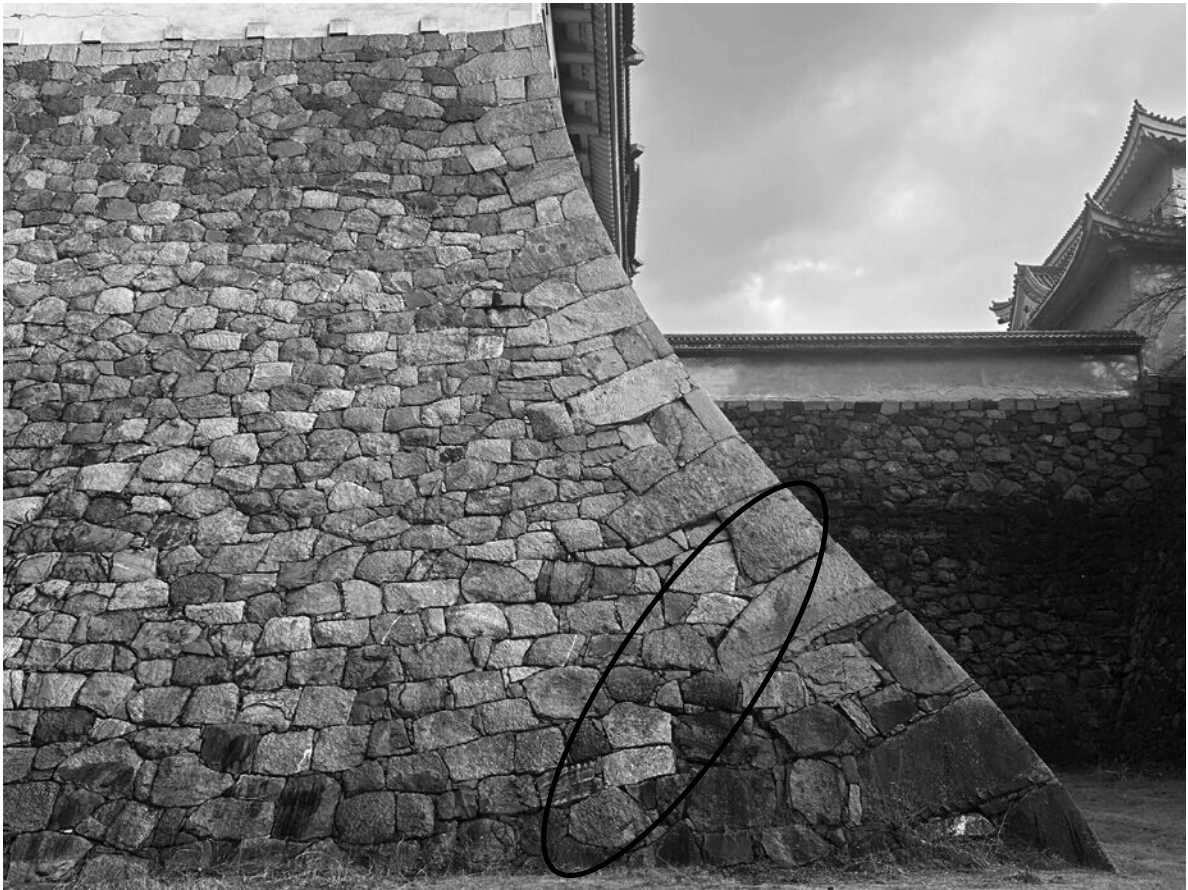
图 11 天守台西面 (U60) 石垣立面图

写真 4 天守台西面 (U60) 石垣 修理境界付近

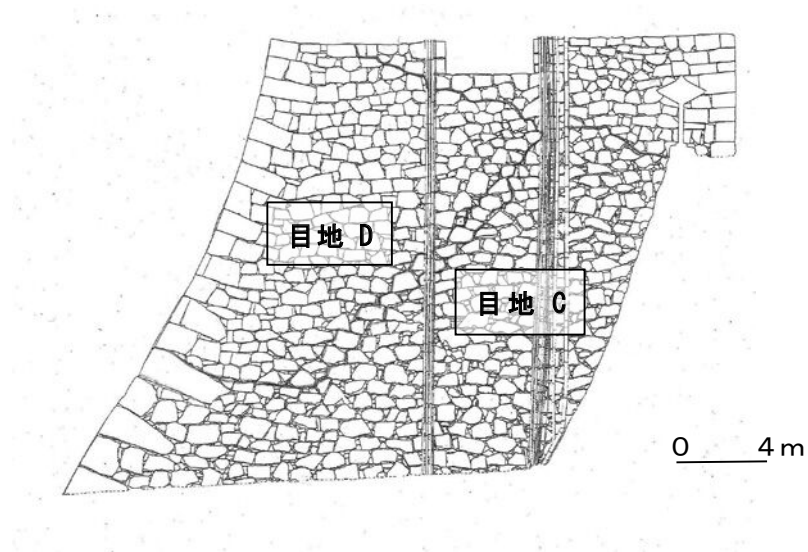
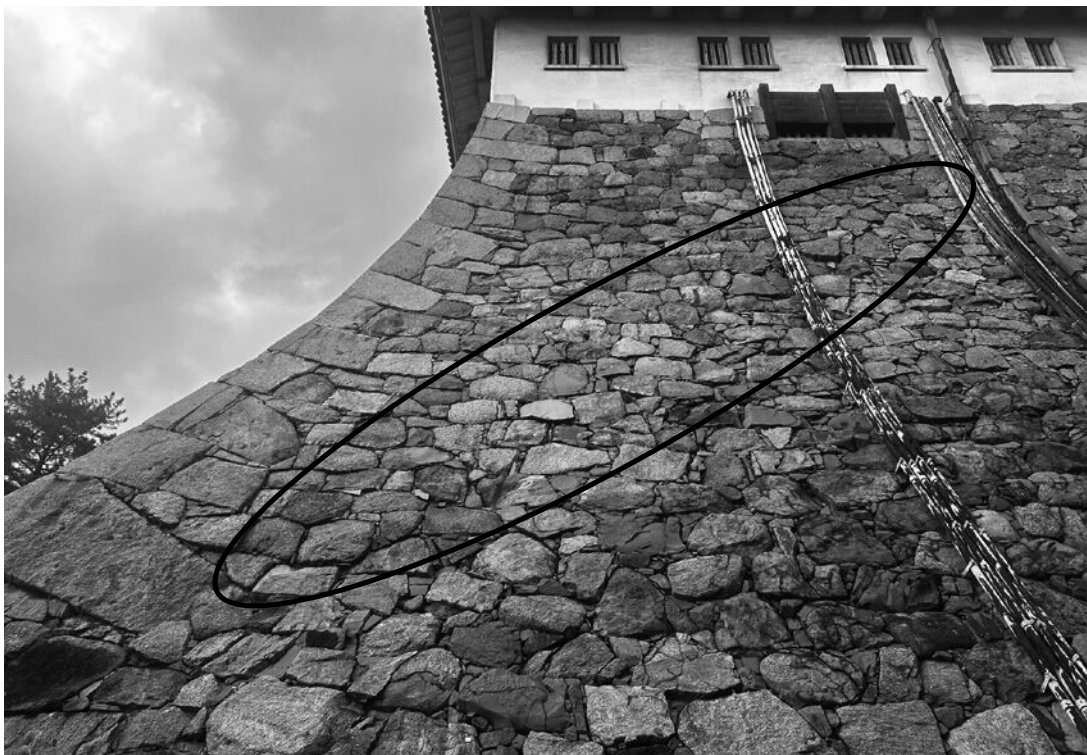
図 12 天守台南面 (U59) 石垣立面図

写真 6 天守台南面 (U59) 石垣 修理境界付近

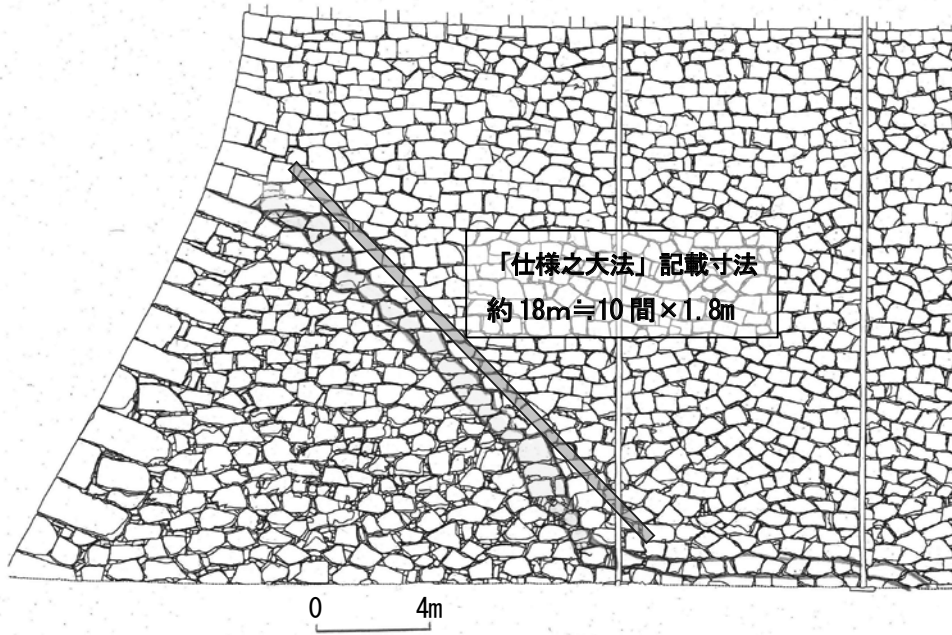
図 13 天守台北面石垣 修理境界部付近拡大図

一方、北面の築方においては、まず「惣体御堀底ならし石壺ツ通指置」ている。北東隅については、「雁木に築上り」とあり、注書きとして「丑寅隅ハ上端に而 十間程ならし石置」（上点は筆者）との記載がみられる。

さらに、改めて「仕様之大法」中の文章を検討すると、北面の丑寅隅の「十間程ならし石置」と南面での「八間程築上り、ならし置いた」という数値が着目される。この数値は、文脈等から考えて、ならした石列の直線距離となる可能性が高い。一間 = 1.8 mで換算すると、北面・北東隅で約18 m、南面で約14.4 mとなり、図13・図14のように現状石垣とおおむね照合する。

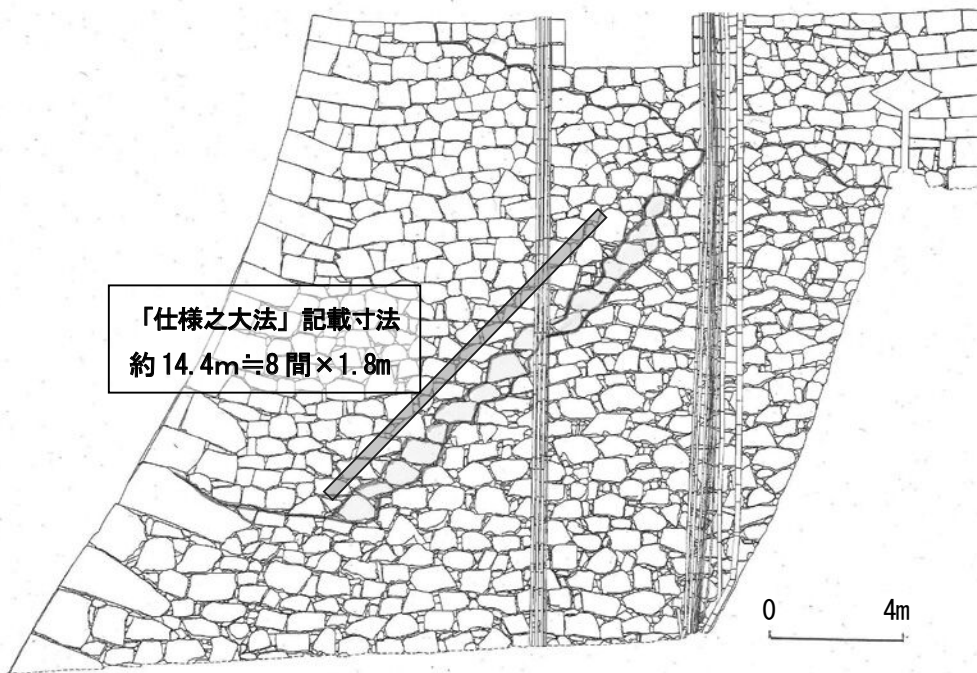
図 14 天守台南面石垣 修理境界部付近拡大図

南面石垣の解体については、「西側御石垣ほくし方」のところに、「（前略）南江押廻し上端に而七間程、御石垣雁木に取りほくし候（後略）」とある。また、積み上げについては、「（前略）未申隅石上ミ拾四本目、東江押廻し、南側上端にて八間程築き上り、ならし置いたし申候」と記されている。
