## 特別史跡名古屋城跡全体整備検討会議(第 37 回)

日時：令和 3 年 2 月 9 日（火） 13:30～15:30

## 西之丸き損地点の修復について

## 令和3年度(2021)の二之丸庭園北園池修復整備工事について

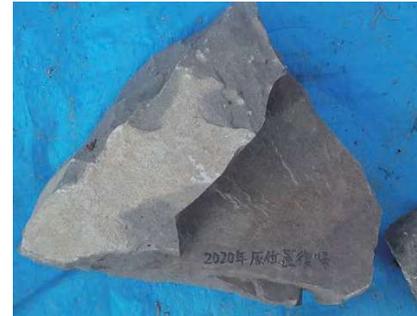
写真1 石材の注記

石材の底面に墨で注記した。

戻す石材 →2020年+原位置復帰/高確度で原位置推定復帰/原位置推定復帰

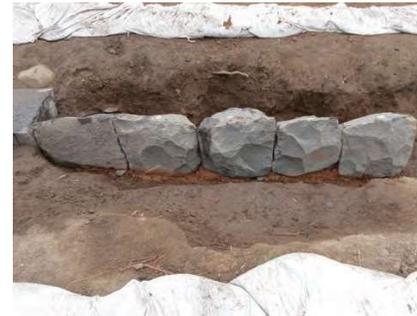
写真3 鋼土による高さの調節（東から）

南側の試掘調査地点の礎石と地覆石について、過去の調査写真と図面に記載されている標高をもとに戻した（標高の誤差は±5mmとする）。なお、底面の圧痕が削平され、標高を高くする必要がある場合は、底面に鋼土<sup>はがねつち</sup>を敷いて高さを調節し、石材の隙間に石材剥片と発生土を入れ固定した。

※ 鋼土は水分を加えて混ぜると硬化する特質をもつ赤土。二之丸庭園の景石の修復等に使用。

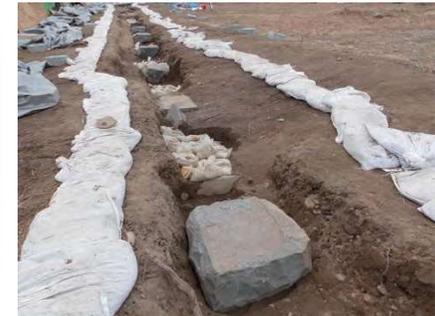
写真4 礎石の設置状況（北東から）

底面の痕跡（硬化面）が明瞭である礎石を、圧痕に合わせて原位置に戻した。

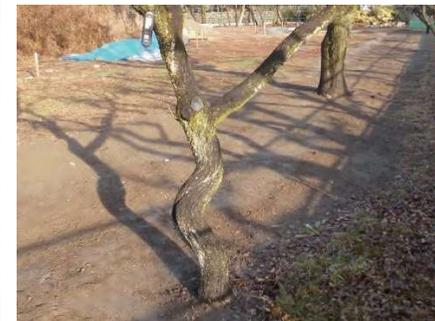
写真7 埋め戻し完了（南東から）

発生土を突き固めながら埋め戻した。

なお、き損地点とあわせて、不適切な施工箇所（五番蔵周辺・西之丸西部）についても埋め戻しを実施し、き損地点・不適切な施工箇所にかかる発掘調査・修復の現地作業は終了した。

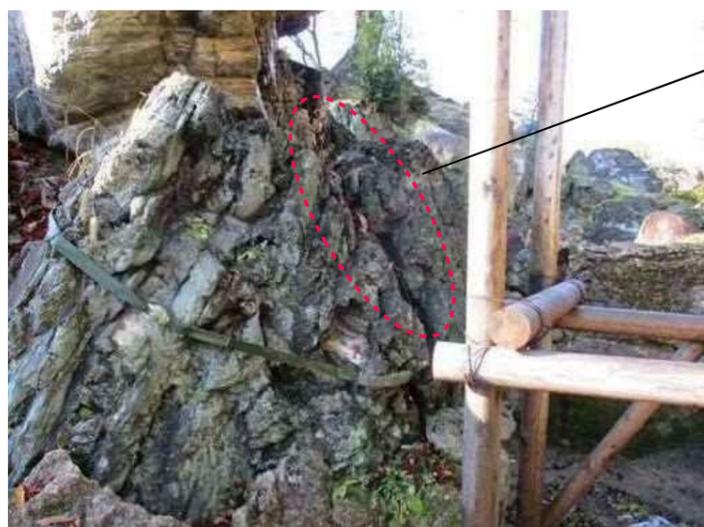
修理対象

石橋南側で橋を支持する石に大きな亀裂が確認される。その亀裂に樹脂等での接着と、意匠復元を行う。

北面の亀裂の状況

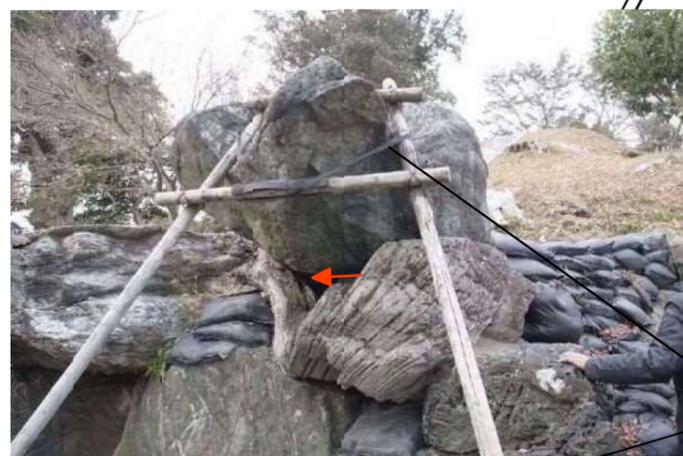
対象景石

石橋の北東にある石組は、樹木が入り込んでいたため平成26年(2015)に伐採したが、残った根の腐食が進み空隙が生じ、不安定な状態になっている。そのため、四又で支保工を組み、上部の景石を支えた状態で根を除去し、隙間に詰石を入れ、それ以外は締まりの良い土で突き固め、景石を安定化させる。

南面の樹木根の状況

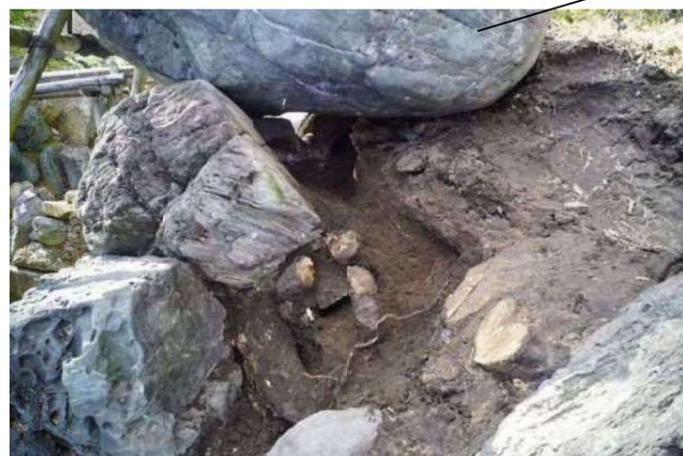
東側面の空隙状況
