特別史跡名古屋城跡全体整備検討会議 石垣・埋蔵文化財部会(第 52 回)

日時：令和 4 年 11 月 18 日（金） 14:00～16:00

1 天守台穴蔵石垣および橋台試掘調査成果について

## 本丸搦手馬出周辺石垣の修復について

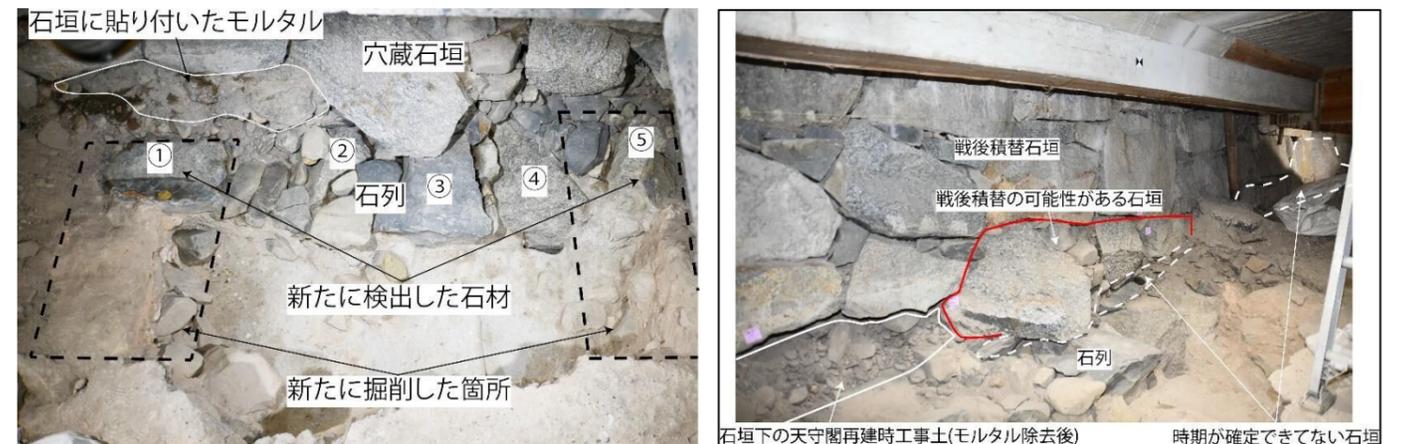
図 2 ①調査区現況(南から)

調査区両側では西へ30cm(石垣前面のみ50cm)拡張したところ、石列の延長線上において幅(東西)約50cm、控え(南北)20cm以上の石材(図2の①)を検出した。調査区東側でも東へ30cm拡張したところ、同じく石列の延長線上において幅20cm以上(東西)、控え(南北)約45cmの石材(図2の⑤)を検出した。

これらの石材は、昨年度検出した石列石材と並ぶように設置されていること、検出レベルも大きく変わらないこと、石材前面には既出の石列同様、石列掘り方に充填したとみられる白色粒混じりの土が確認されたことから、昨年度検出した石列の一部と考える。

穴蔵石垣の状況を確認するため石垣に貼りついていたモルタルを除去したところ、築石の下部に小礫を含む砂層の堆積が確認された。土層の堆積状況から、砂層は現天守閣再建時の工事土であるため、砂層上の石垣は現代に積み替えられたものとする(図3白線部)。この範囲より東側については石垣下部の堆積状況が不明であるが、築石の据え方等から戦後に積み替えられた可能性がある(図3赤線部)。図3点線部については戦後積み替えられた石垣と築石の大きさ、積み方等が異なるため近世にさかのぼる可能性がある。

図 3 穴蔵石垣前面の状況(南西から)

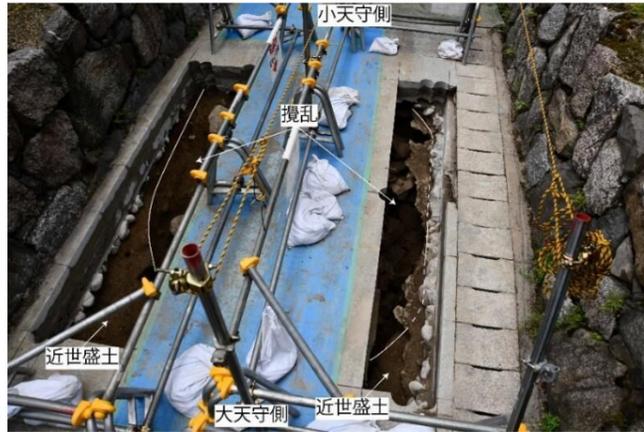
図 4 ⑨調査区現況(北から)

調査区内の大部分は現天守閣工事による攪乱を受けていたが、攪乱の及んでいない北側(大天守方向)で近世盛土、築石等を確認した。

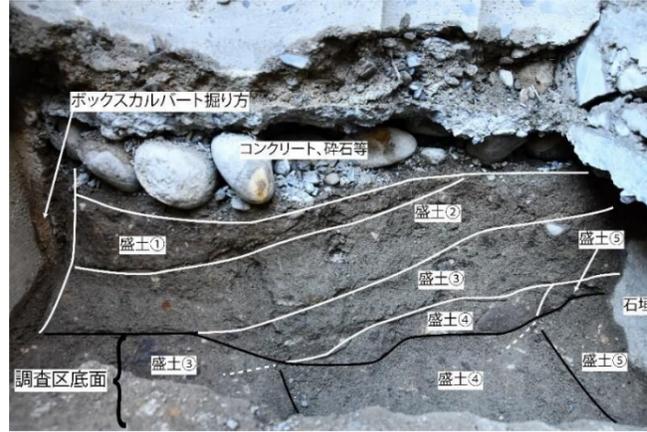
図 5 ⑨調査区北壁層序(南から)

現在の床舗装、碎石、現代の整地土層の直下にシルトブロック混じりの盛土と思われる砂質土層(盛土①～⑤)が確認された(図5)。それぞれ7～8cm程度の厚みをもって堆積し、石垣側から橋台中央へ向かって下降するかたちで堆積する。

碎石直下の一連の盛土①～⑤では現代の遺物が検出されなかったこと、各層とも類似した厚みで堆積し、橋台通路の造成に伴う一連の施工と考えられることから、近世の土層と考える。

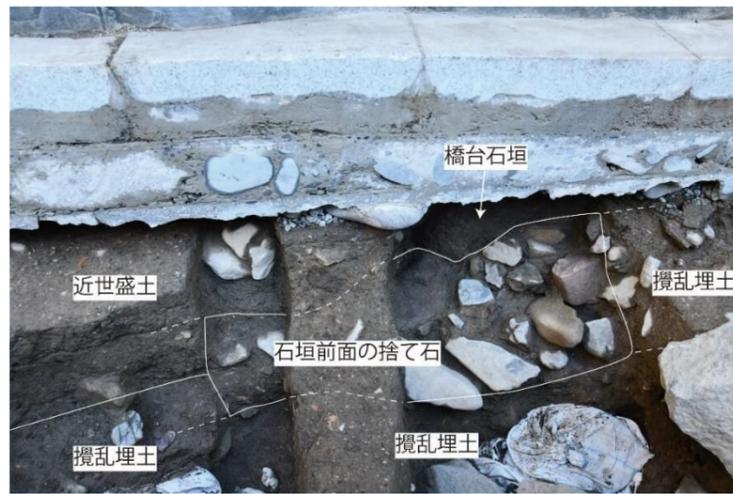
図 6 ⑨調査区東側の石垣前面捨て石(西から)

橋台通路の造成に伴う近世盛土の下層には、粘質土とともに固められた 10 cm 程度の礫が多量に検出された。これらは石垣の前面に密着し固められていることから、近世橋台石垣の前押さえの捨て石の一部と考えている。

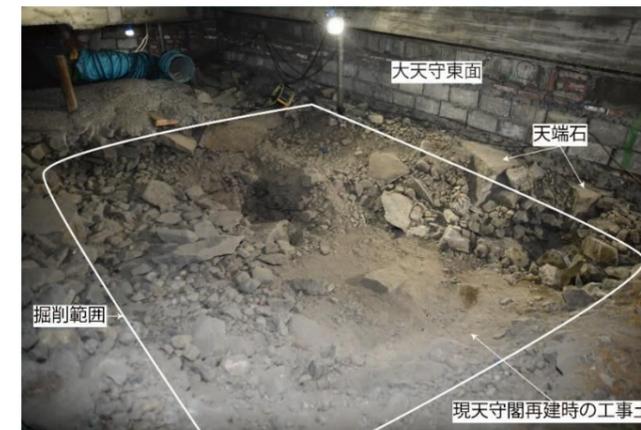
図 8 背面①調査区全景(南西から)

土層の堆積状況を確認するため、調査区内にサブトレンチを設定し天端面から約 1m 掘削したが、針金、タタキ片等を含む現天守閣再建時の工事土が堆積する状況で、近世の栗石層等は検出されなかった。

調査区南東隅のレーダー測線上で、現天守閣再建時の工事土を除去したところ築石の石尻を検出した(位置は図 8 のとおり)。控え長は現在確認中である。

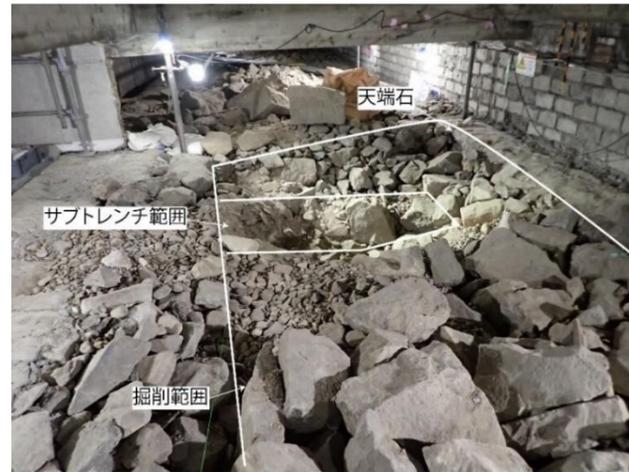
図 10 背面②調査区全景(東から)

築石上面に塗り固められていたモルタルを除去し、付近の砂、石を除去したところ、調査区北西角で築石の石尻を確認した(位置は図 10 のとおり)。控え長は現在確認中である。

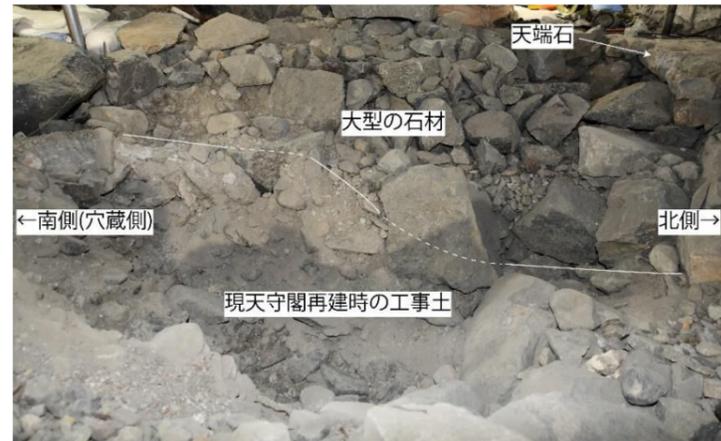
図 11 背面②調査区土層等堆積状況(東から)

土層の堆積状況を確認するため、調査区内にサブトレンチを設定し天端面から約 1m 掘削した。掘削の結果、天端面上に堆積する大型の石材の下には小型の石材が部分的に堆積し、その直下に

は①調査区と同様の現天守閣再建時の工事土が北側へ向けて下降しながら堆積していた。

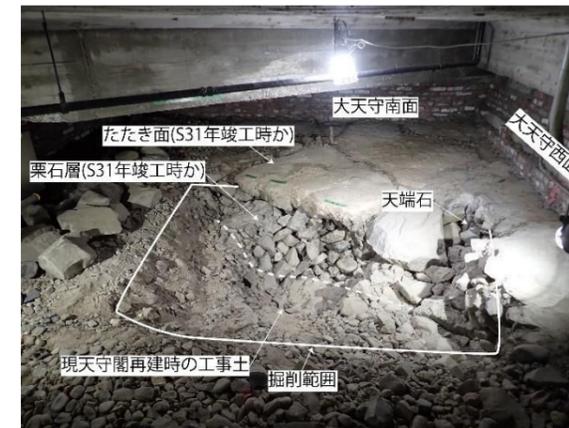
図 13 背面③調査区全景(北から)

掘削の結果、調査区南西隅には現天守閣再建前の石垣積替工事(昭和 29~31 年度)時に施工されたとみられるタタキ面(当時の施工資料には「混擬土」と記載)が残存していた。タタキ面直下には長さ 20 cm 程度の石材が堆積する。針金等を含むことから昭和 29~31 年度工事に伴う栗石と考えられる。調査区北半ではタタキ面は確認できず、①、②調査区と同様の現天守閣再建時の工事土が確認されたため、再建工事時にタタキ面を除去し、工事土を埋めたものと考えられる。

調査区南西隅付近において、築石上面に塗り固められていたモルタルを除去し、付近の砂、石を除去したところ、1か所で築石の石尻を確認した(位置は図 13 の通り)。控え長は確認中である。

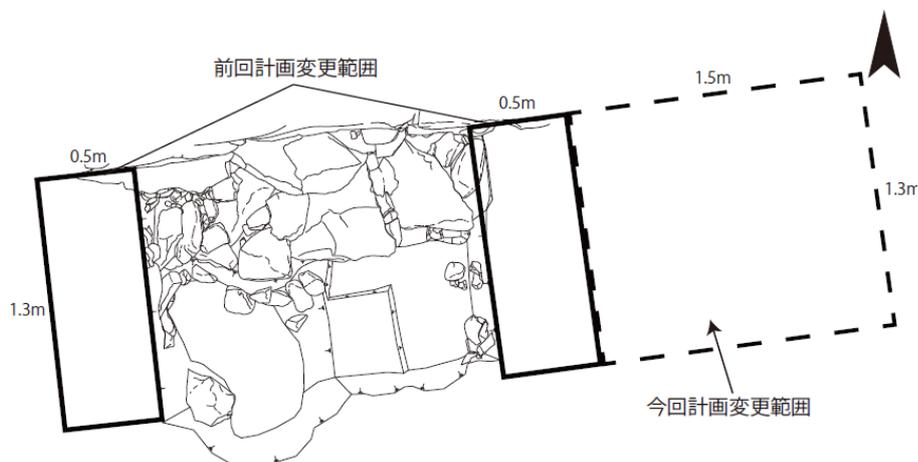
図 15 追加調査予定範囲

大天守穴蔵石垣北面に設定した①調査区では、近世に遡ると考えられる石列を検出したが、その上部に存在する穴蔵石垣の一部についてその時期が確定できてない。調査区東側には積み方、から近世に遡る可能性がある石垣が存在するが、その石垣との連続性についても現状では明らかとなっていない。

調査区東側の石垣と石列上にある石垣との連続性を確認するため、調査区を東へ 1.5m 拡張し掘削を行うことで、石垣面の状況を確認する。これにより、石列上の石垣の時期を確定するため

の情報を得る。調査終了後は、石垣際については、石垣補強のため必要に応じて割栗石を叩き込む。

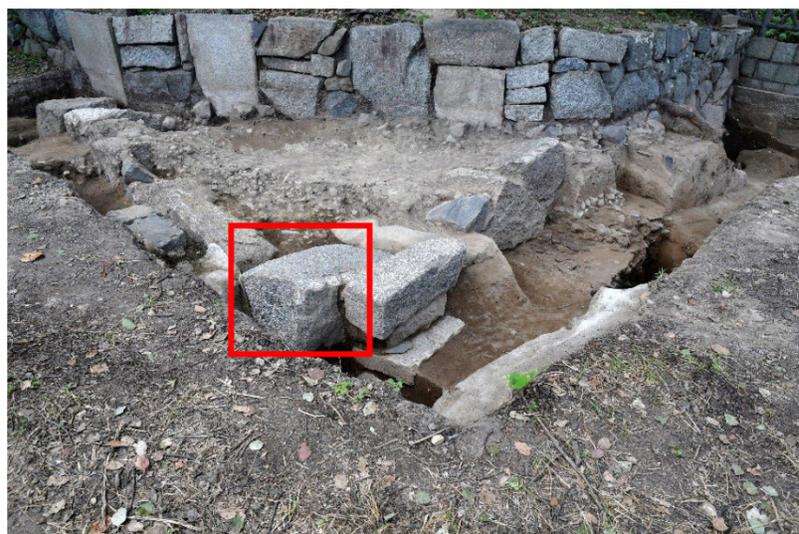
写真4 土中石垣検出状況 (北東から)

・角石は写真4 赤四角内の石とみられる。暗渠の掘方の上に乗っているため、原位置ではない可能性が高い。

・角石の北には築石大石材を含む3石が積まれている。一番下の石材は他の築石と比較すると矢穴が小さいことから、同時期の石材ではないとみられる。積み方も不安定なため、土中石垣構築期よりも後になって入れられたとみられる。

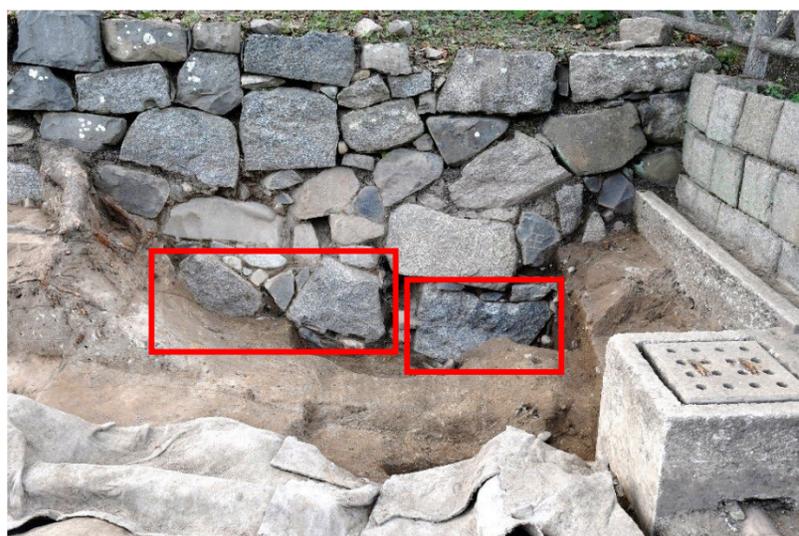
写真5 土中石垣検出状況 (西から)

・写真5の石垣は石材間に埋まっていた土から検出された遺物が近代以降の陶磁器を含むことから、大部分が現代の花壇状石積み設置時に積み直されたものとみられる。ただし写真5の赤四角内の3石については、面が揃っていないことから、花壇状石積みに先行するものの可能性がある。

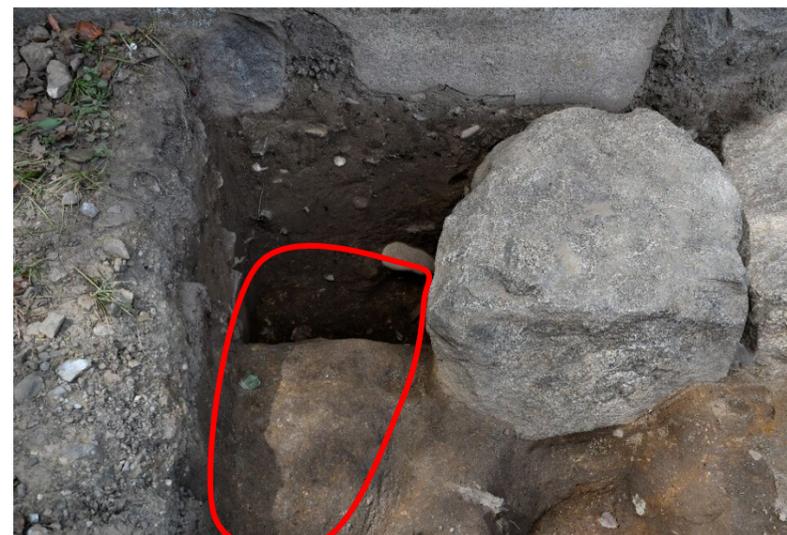
写真6 土中石垣東面最南端状況 (東から)

・写真6 赤線内では、堆積土についてブロック状の高まりがみられた。この部分で花壇状石積みと土中石垣がぶつかることから、土中石垣の築石が抜き取られた痕跡の可能性が高い。

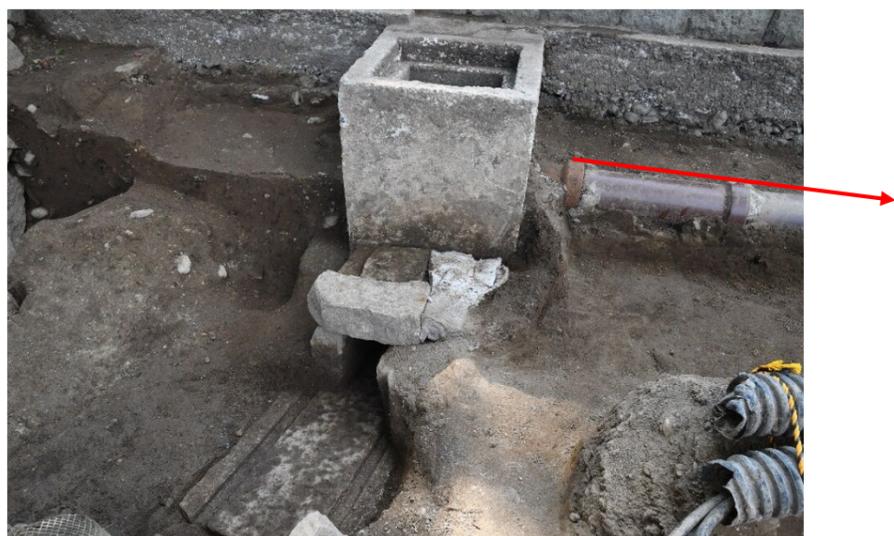
写真8 雨水枡との接続部（東から）

・既調査で確認されていた内堀に吐出口をもつ暗渠を再検出した。暗渠の集水枡は土中石垣の隅角部から東に2石目の石材を側石として利用しており、土中石垣とは軸が異なっている。また写真8の通り、雨水枡に直接取りついている様子が確認できた。雨水枡から延びる土管は赤矢印の向きに傾斜する。

・暗渠の掘方内から番線を確認したこと、暗渠及び掘方が後述する1号遺構を切っていることから、近現代のものと考えられる。

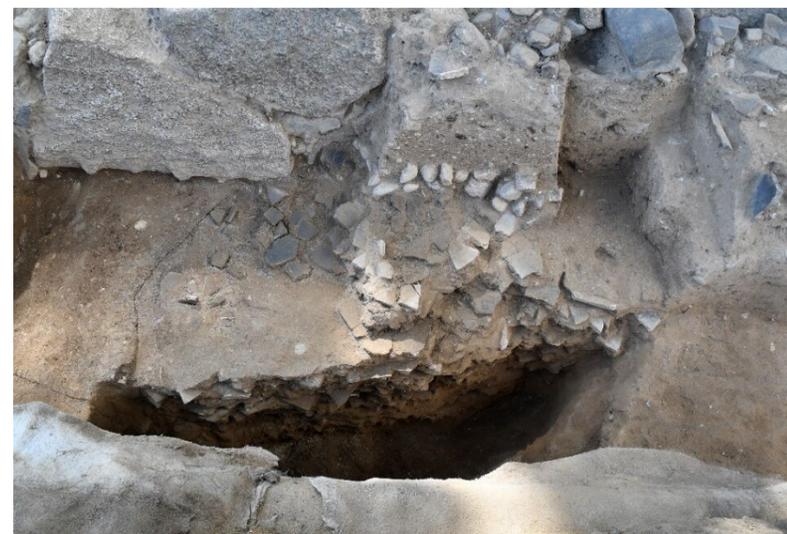
写真9 1号遺構検出状況（北から）

・土中石垣北面すぐ北から幅1m×深さ0.8mほどの瓦溜り（1号遺構）を検出した。近代陶磁器を含む固く締まった層が被覆する。

・含まれる瓦は平瓦・丸瓦を主とし、現時点で確認した範囲では棧瓦を含まない。わずかに確認した軒平瓦の文様は17世紀代のものである可能性が高い。

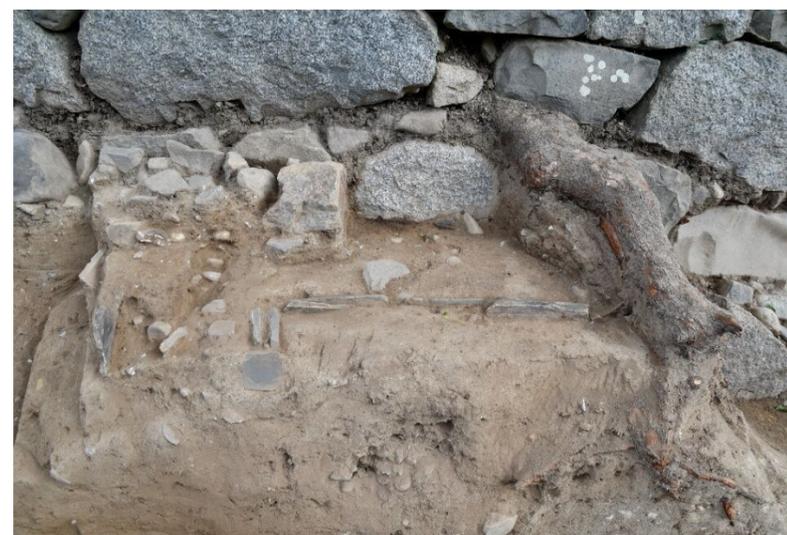
写真10 2号遺構検出状況（北から）

・花壇状石積みのすぐ北から東西に並ぶ瓦列を検出した。瓦の向きは途中で変わり、枡のような形になることなどから、雨落ちである可能性が考えられる。根より西については、近現代の攪乱により切られていた。
