令和5年度二之丸庭園の修復整備について

令和4年度二之丸庭園の発掘調査成果について

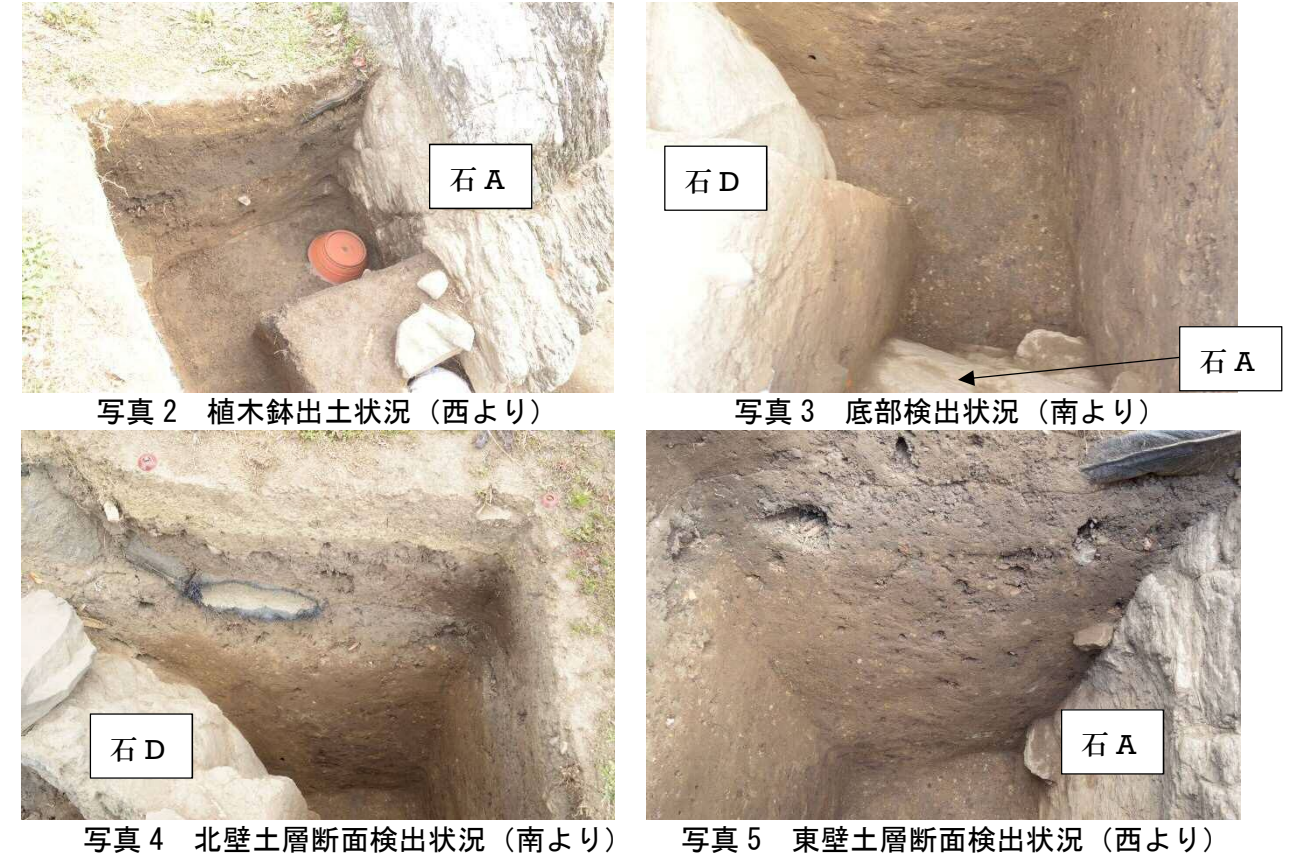
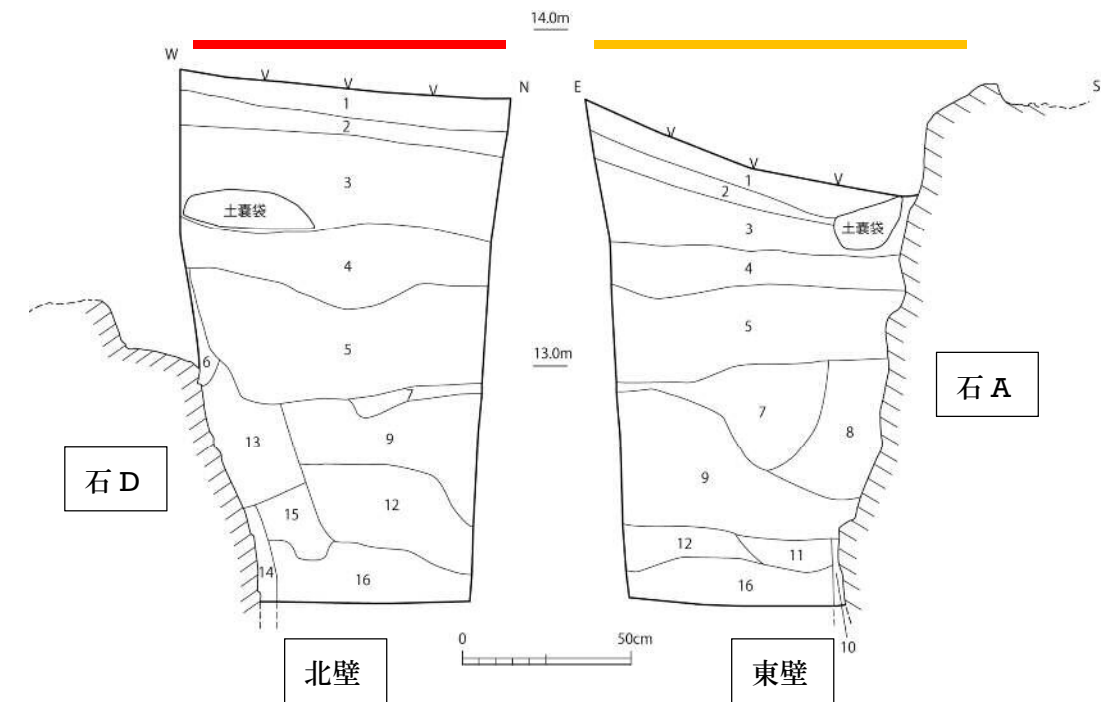
▶層 1～8 は現代の造成による堆積土層である。層 8 内から現代のものとみられる植木鉢が完形で出土した【写真 2】。

- ▶景石の下端は確認できなかったが、層 16(権現山ないし北園池造成に伴う近世盛土)より下へ続いており、石 A、D とも原位置を保っている【写真 3】・(図 5)。
- ▶層 9～15からは近代以降の遺物は出土していない。暗・黒褐色粘質土で明確な土の差は生じていないため、客土の単位の違いであり、石 A・D 据え付け後の充填土であると想定できる。いずれの層からも園路遺構は確認できていない【写真 4・5】・(図 5)。
- ▶層 9 と層 13 に土層の切り合いが見られ、層 9～12 (石 A の背面) と層 13～15 (石 D の背面) の前後関係が生じている (図 5)。このことから石 D→石 A の順で据え置かれたことが想定できる。しかし、層 10・層 14 の残存検出高が近似している点、層 9～15 が前述のように短期間に流入した客土とすれば、築庭の際にほぼ同時期に据えたものと考えられる。

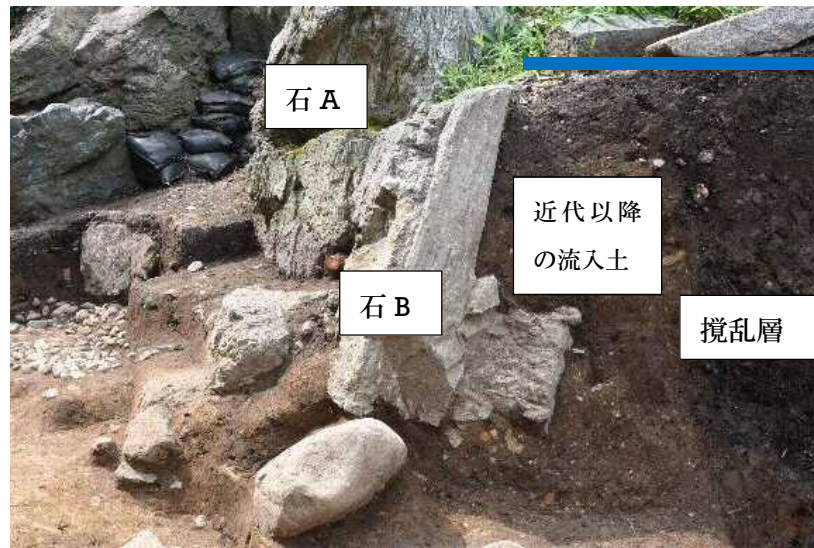
写真 6 (第 4 次調査) 石 B 東側土層断面検出状況 (東より) ※図 2 青線

- ▶石 B の背面は、近現代以降の改変により、近世の土層が残存していない。明治期の兵舎造成に伴う改変と思われることから、石 B は近世に据えられた石ではない可能性が極めて高い【写真 6】。

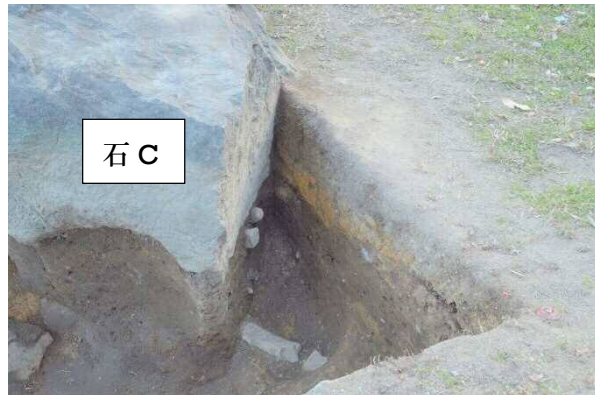
写真 7 西壁土層断面検出状況 (北東より)

- ▶石 C の直下には煉瓦片を伴う暗褐色土層 (層 9) が流入しており【写真 7・11】・(図 6)、タタキ面にも層 9 を挟んで乗っている【写真 12】。そのため、意図的にタタキの上に景石を据えたというよりも近代以降に据えられたか、近代以降の造成の影響等で原位置から動いた結果、タタキの上に乗った可能性が高い。

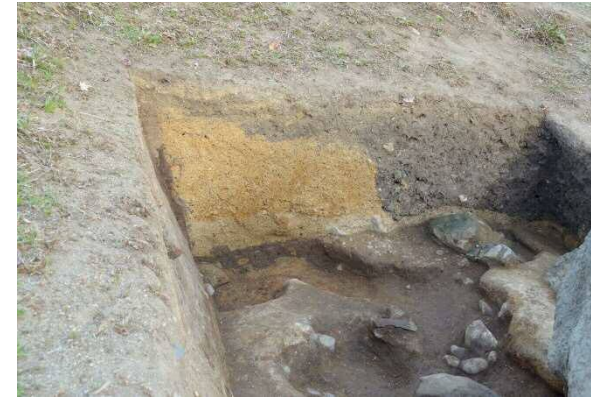
写真 9 東壁土層断面検出状況 (西より)

- ▶層 5 は山砂であり、昭和期の造成に伴う土であると考えられる【写真 9】。
- ▶層 11～14 では、一部角礫や円礫が流入しているものの、石 C 北東では明確な園路遺構は検出できなかった【写真 10・11】、(図 6)。また、層 15 では、黄褐色粘質土が一定の範囲で広がっており、検出面の標高や隣接調査区の土層堆積状況などから、権現山の盛土の一部など近世の基盤層と判断したため、これ以上の掘削を停止した。

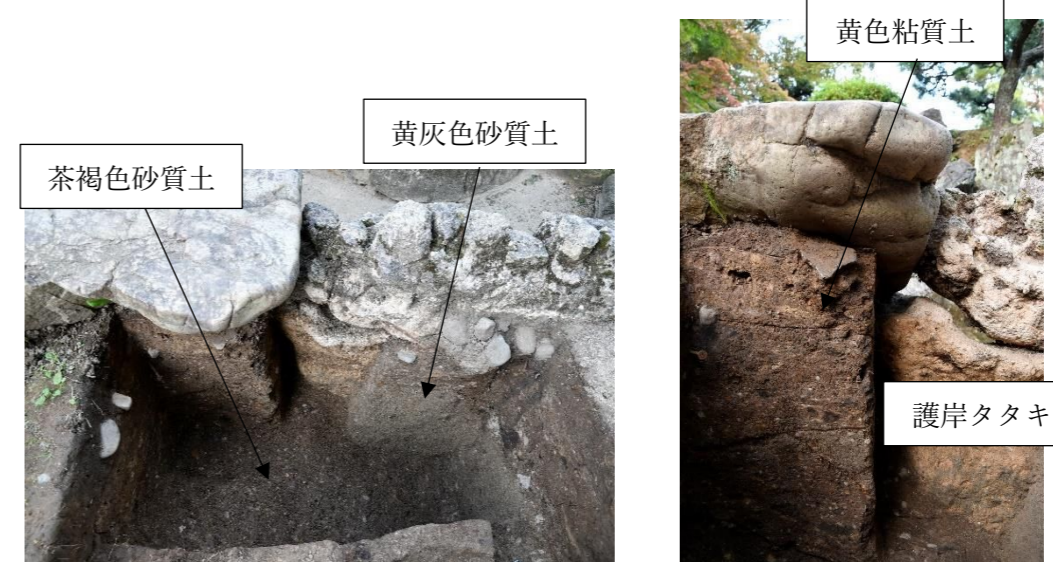
【写真1】 護岸背面(西より)

【写真2】 景石・護岸・擬木背面(西より)

▶護岸タタキの背面土は、茶褐色砂質土→黄灰色砂質土の順に堆積している。近代以降の遺物は出土せず、護岸地形の形状を保っていることから、改変を受けた可能性は低い。後述の調査区5-1の層16と土の類似性がみられることから、北園池造成時のベースとなる盛土であると判断した。タタキの時期特定には至らなかった。

▶擬木タタキに隣接する景石直下に、黄色粘質土が堆積している。この土層は護岸タタキ天端付近に位置しており、景石を据える際の時期差ないし、据え直しによる客土であると考えられる(図3)・【写真2】

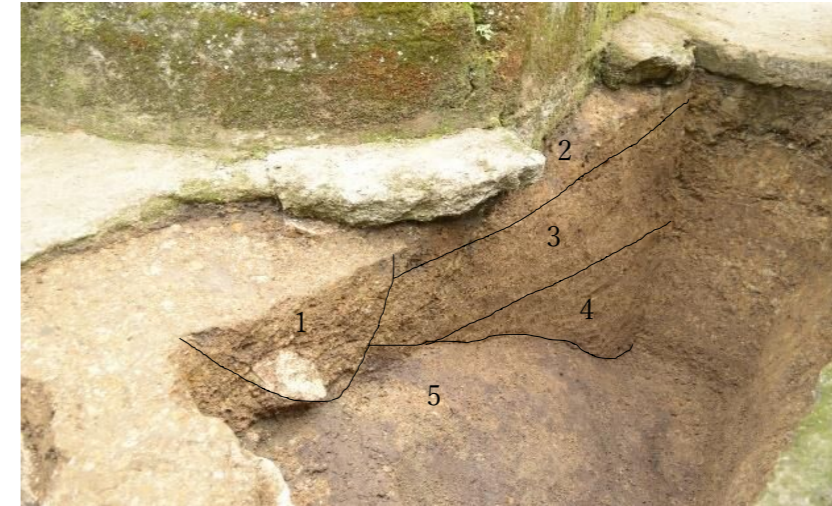
【写真5】 南壁土層断面検出状況(北東より)

- ▶層1はセメント片が混じる。近代以降の掘り込みであると判断している。
- ▶層2はブロックが多く混じる粘質土である。層2から遺物は出土していない。護岸および池底タタキは層2上に乗っており、層2を成形して施工したと考えられる。
- ▶層5は黒褐色粘質土で橙色粘質ブロックを含み、西に向かって傾斜している。6次調査で中世の大溝と結論付けられた遺構に土質がよく似ていることから、中世の大溝の東側斜面を検出したと考えている【写真5】。

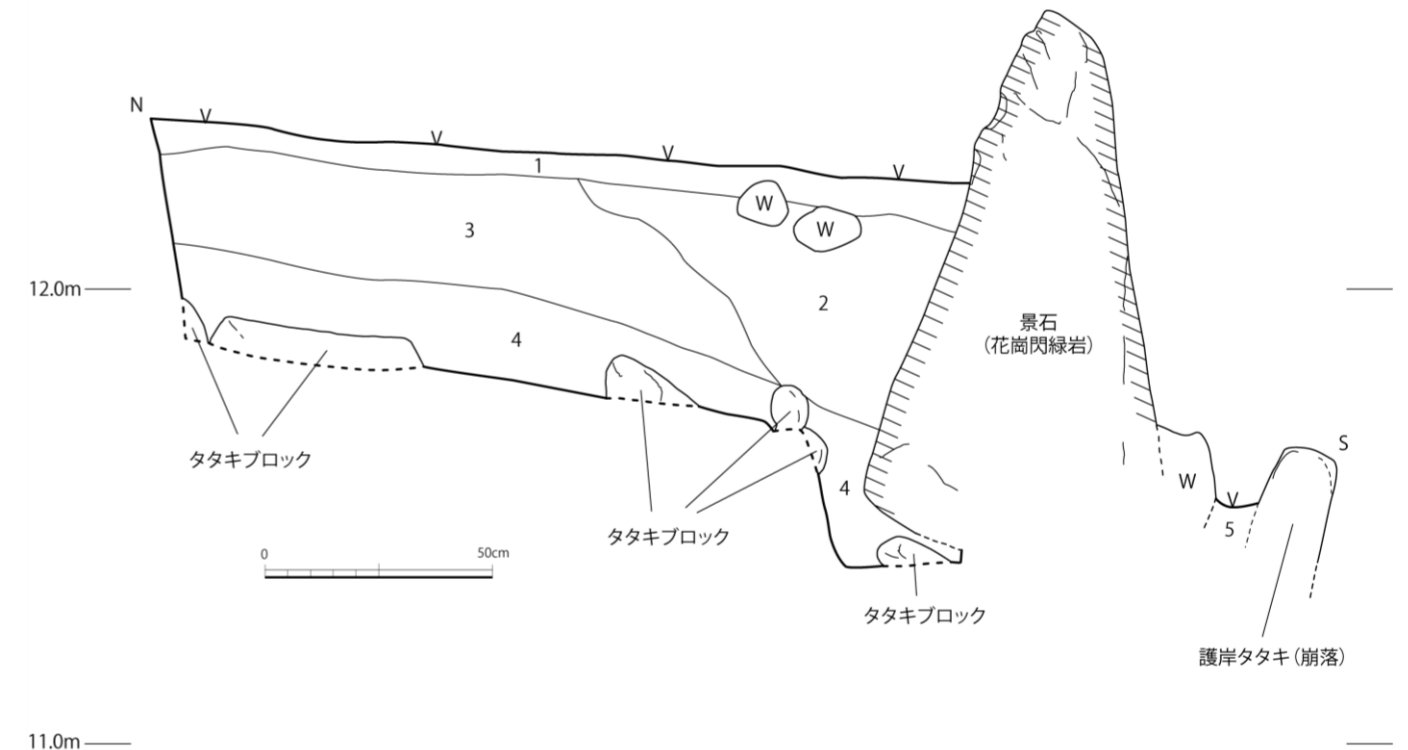
図4 調査区4土層断面図

▶層2（植樹に伴う根攪乱層）が築山内外に影響を与えたことが、護岸タタキの傾倒の主たる原因であった（図4）。その結果の流出土が護岸タタキ背面の層5である【写真9】。

▶層3・4・6は築山の造成土である。層4は土中にタタキブロックを多く含み、景石は層4の造成段階で据えられていることが判明した（図4）・【写真8】。

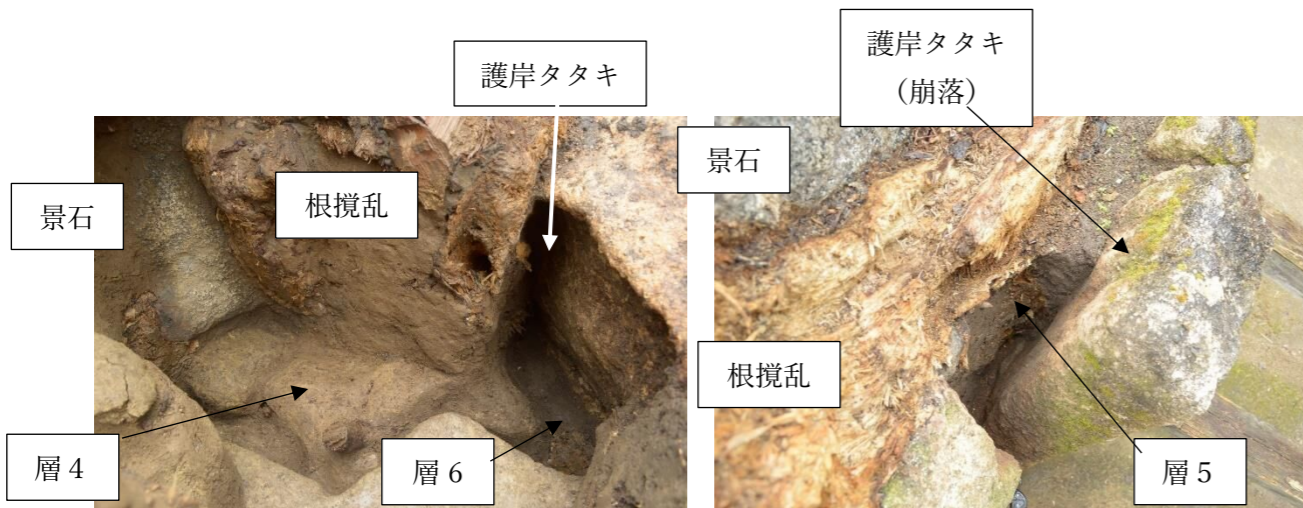
【写真8】 景石据付面検出状況（北西より） 【写真9】 層5土層断面検出状況（西より）

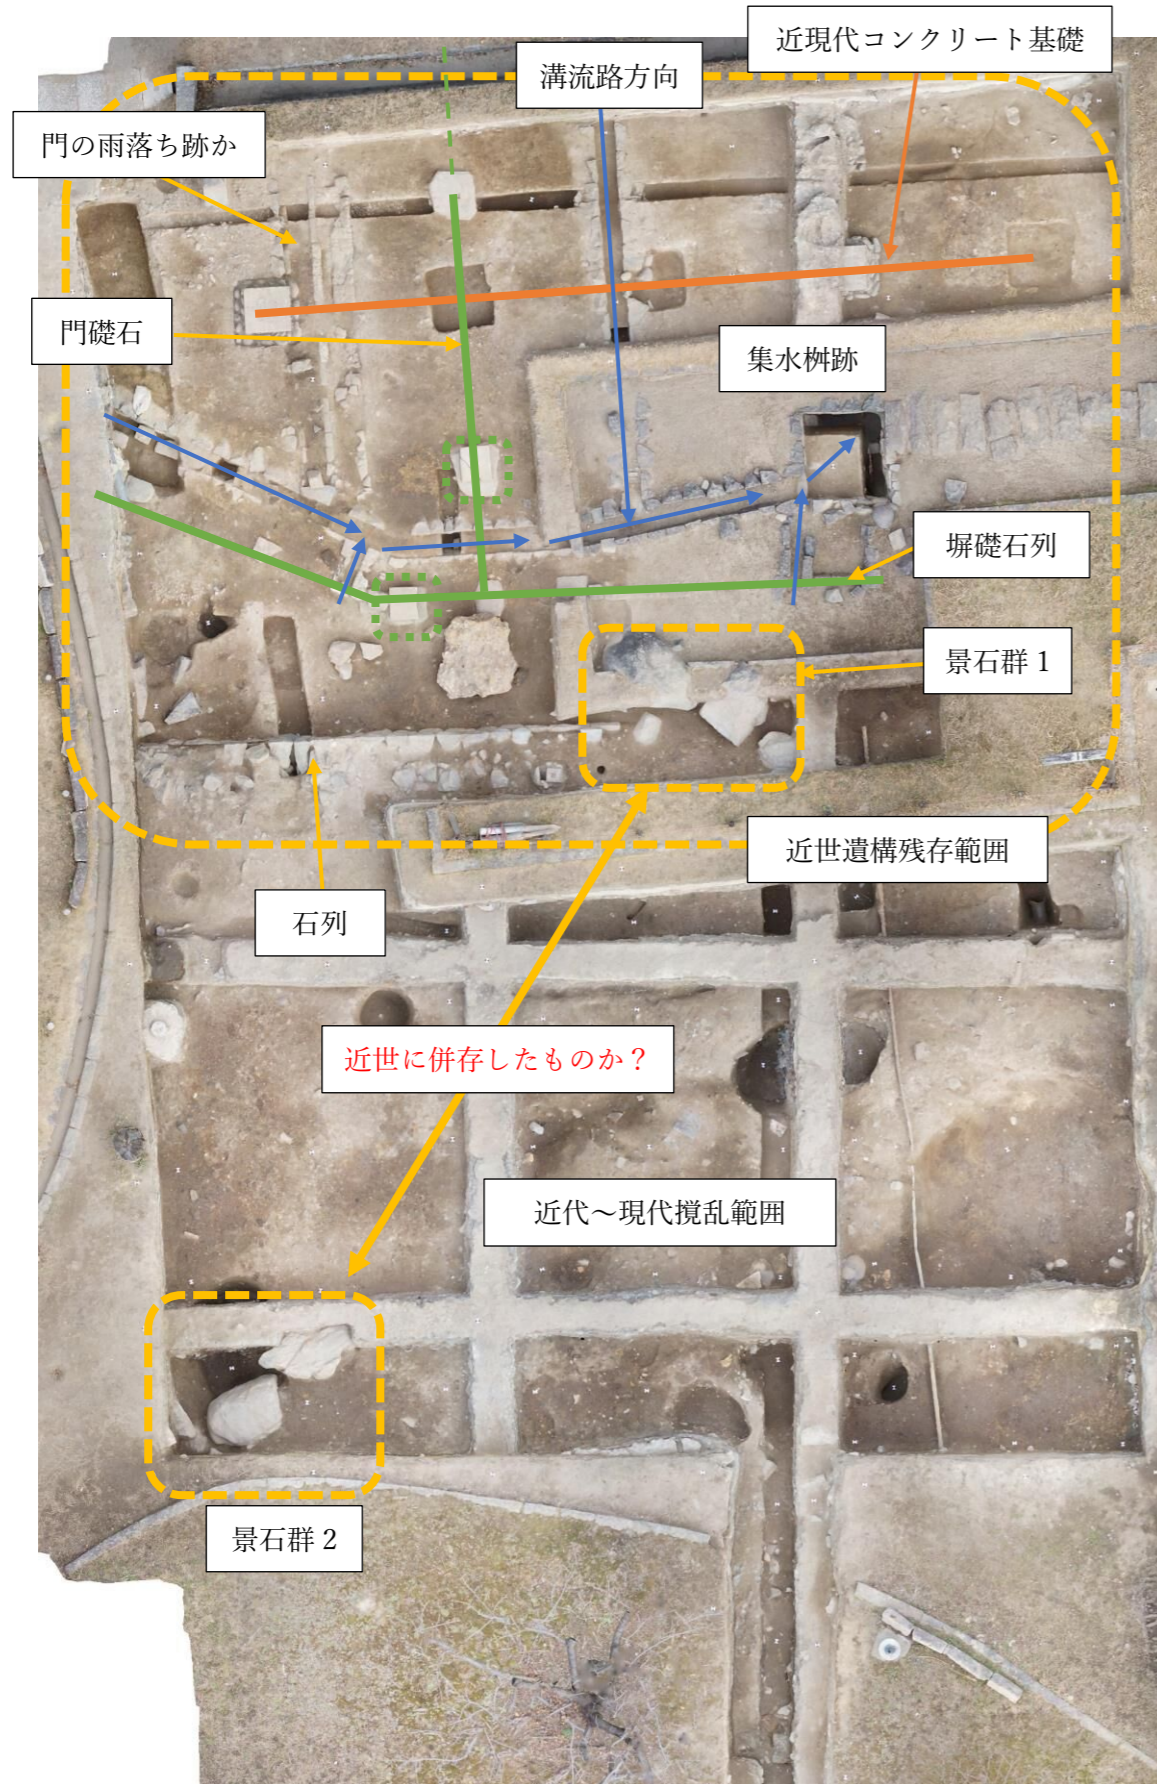
図6 調査区3北 平面オルソ画像(写真上が北)

▶水制遺構(排水溝・集水枿・暗渠)は遺構保全のため、最小限の断割掘削に留めた。溝底部の標高差から、図6のとおり流路方向が判明した。

▶石列は2段まで残存しており、東側は景石群のところで途絶えている(図6)。

▶石列から南、景石群2の間は近世の遺構は検出されなかった。『御城御庭絵図』ではこの区画が築山のように盛り上がった状態で描かれているため、近代以降の造成によって既に遺構面は滅失している可能性が高い(図6)。

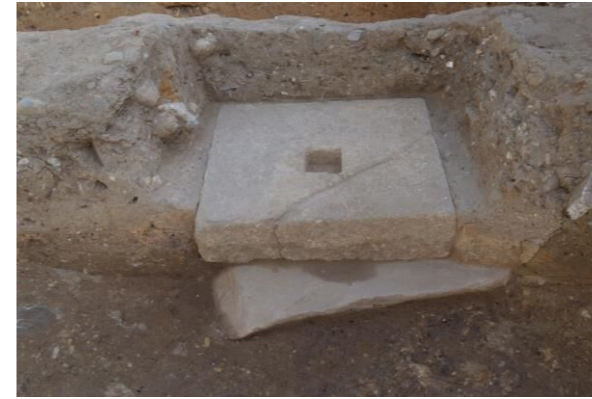
【写真10】二重門礎石検出状況(西より)

▶門礎石1箇所、堀1箇所では、礎石が2石上下に重なった状態で出土した。下の礎石の形状は、自然石に柱穴を穿ったもの、上の礎石は形が四角く整えられていた【写真10】。表二之門などの補修痕跡から、門柱の腐食部分を根継ぎしたことが推定できる。

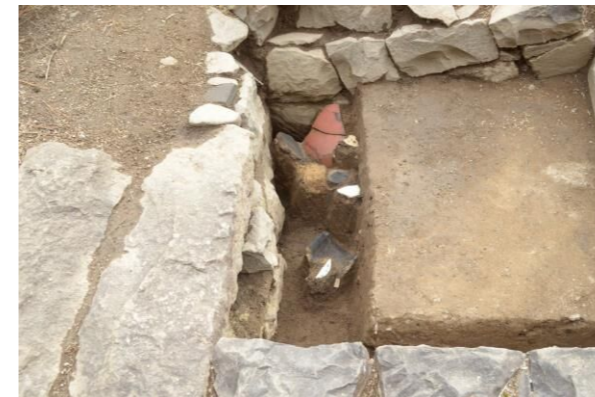
【写真11】集水枿内遺物散布状況(北より)

▶集水枿の底部が石敷きとなっていることが判明した。集水枿は残存部分で、4～5段で組み立てられており、南東隅は陥没していることが判明した【写真12】。また堆積土の中から、「四中隊」と表記された近代の磁器皿等が出土している【写真11】。

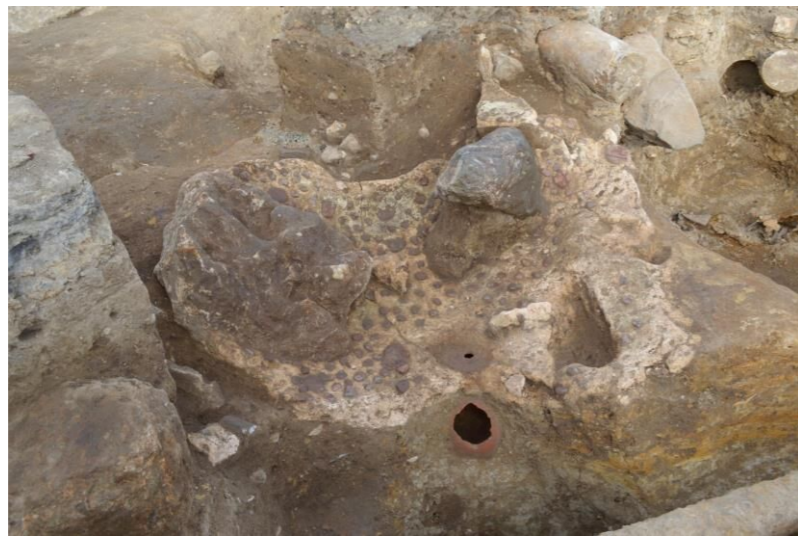
【写真 13】水門跡検出状況 (南西より)

▶水門跡は、後世の改変を免れ、奇跡的に半分程度残存しているかたちで出土した (図 7)。赤石を散りばめ組み込んだタタキをベースとし、景石が囲っている。また底部は残存直径約 32cm の赤甕の底に排水穴を穿った上で、臥せてから、タタキを載せている【写真 13】。検出面の標高値から、池跡との併存が想定される。直上の埋土からは、薬莖が出土している。

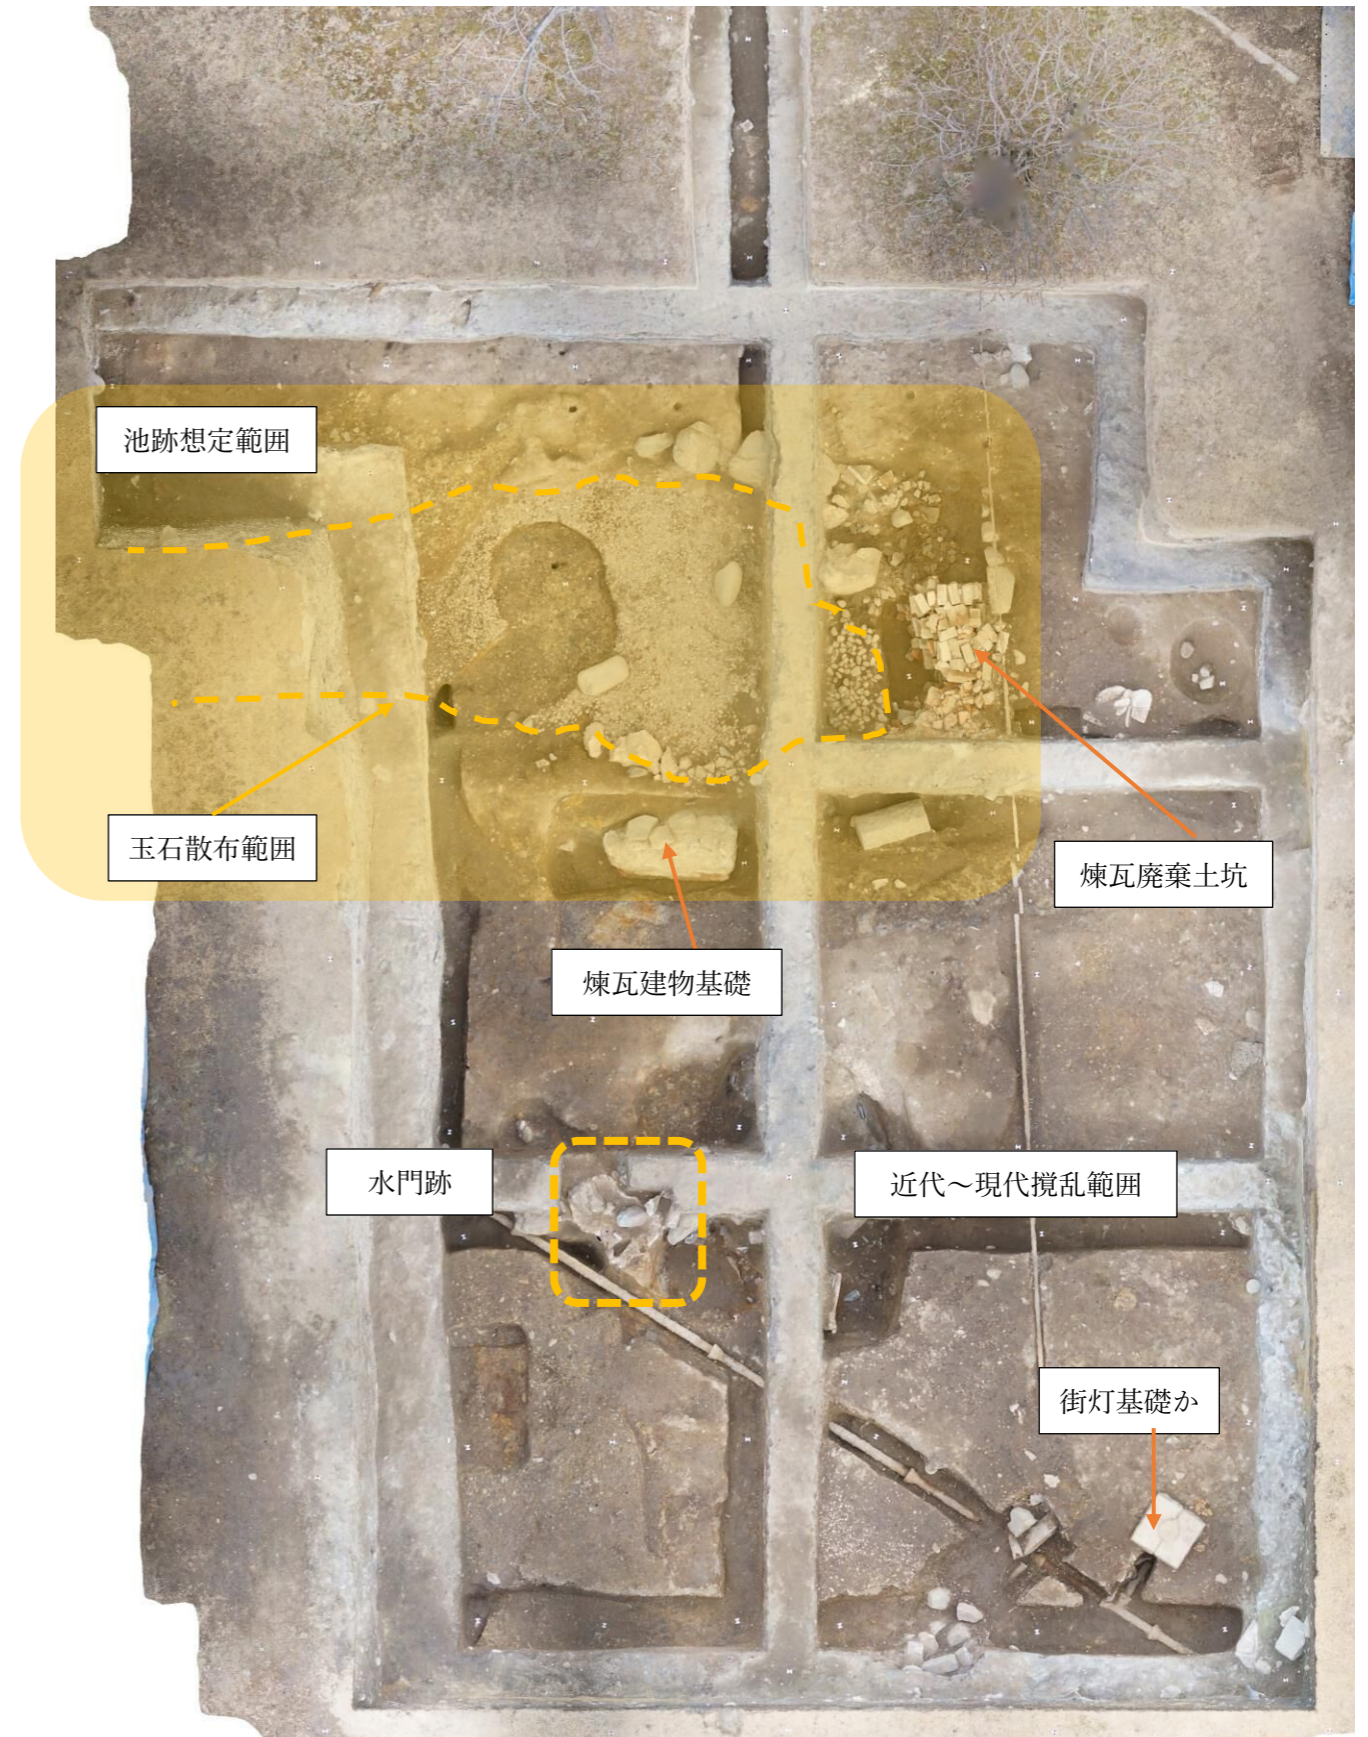
図 7 調査区 3 南 平面オルソ画像 (写真上が北)

▶近代以降の改変を受けているが、庭園遺構として、主に池跡、水門跡が出土した【写真 13】(図 7)。

▶池跡底部に散布された玉石は図 7 に示したとおりである。池の景観年代として、遺物の年代と『御城御庭絵図』に描写がないことから、文政期より後の時代のものと考えられる。また、玉石が検出できなかった部分から、緑釉瓦片が出土している。西側では 3cm 前後の玉石が、東側では拳大へと変化していることが判明した。

▶池の東端は、煉瓦廃棄土坑によって改変されているものの、残存地形の傾斜などから類推すると、およそ図 7 のような規模で存在していたことが考えられる。

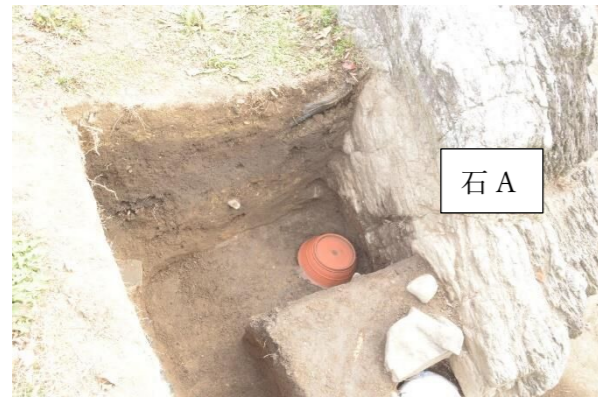
【写真 14】植木鉢出土状況（西より）

▶層 1～8 は現代の造成による堆積土層である。層 8 内から現代のものとみられる植木鉢が完形で出土した【写真 14】。

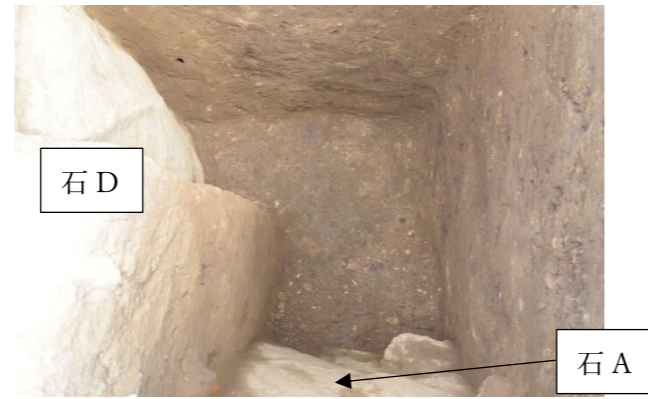
【写真 15】底部検出状況（南より）

▶景石の下端は確認できなかったが、層 16（権現山ないし北園池造成に伴う近世盛土）より下へ続いており、石 A、D とも原位置を保っていると判断できる【写真 15】・(図 9)。

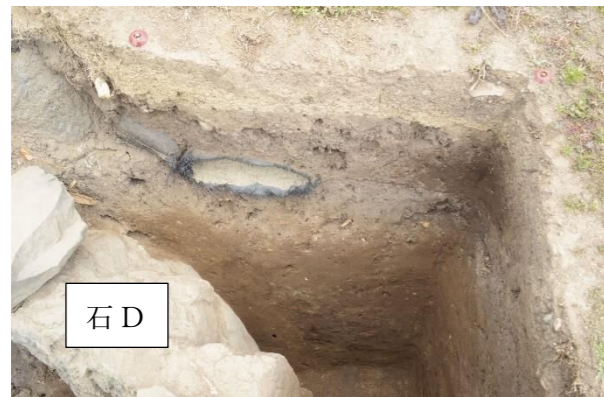
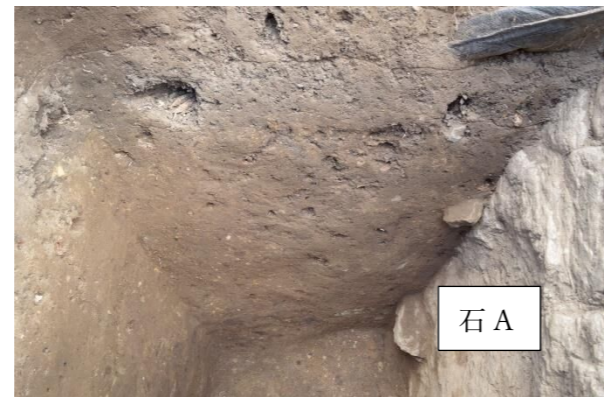
▶層 9～15 からは近代以降の遺物は出土していない。暗・黒褐色粘質土で明確な土の差は生じていないため、客土の単位の違いであり、石 A・D 据え付け後の充填土であると想定できる。いずれの層からも園路遺構は確認できていない【写真 16・17】・(図 9)。

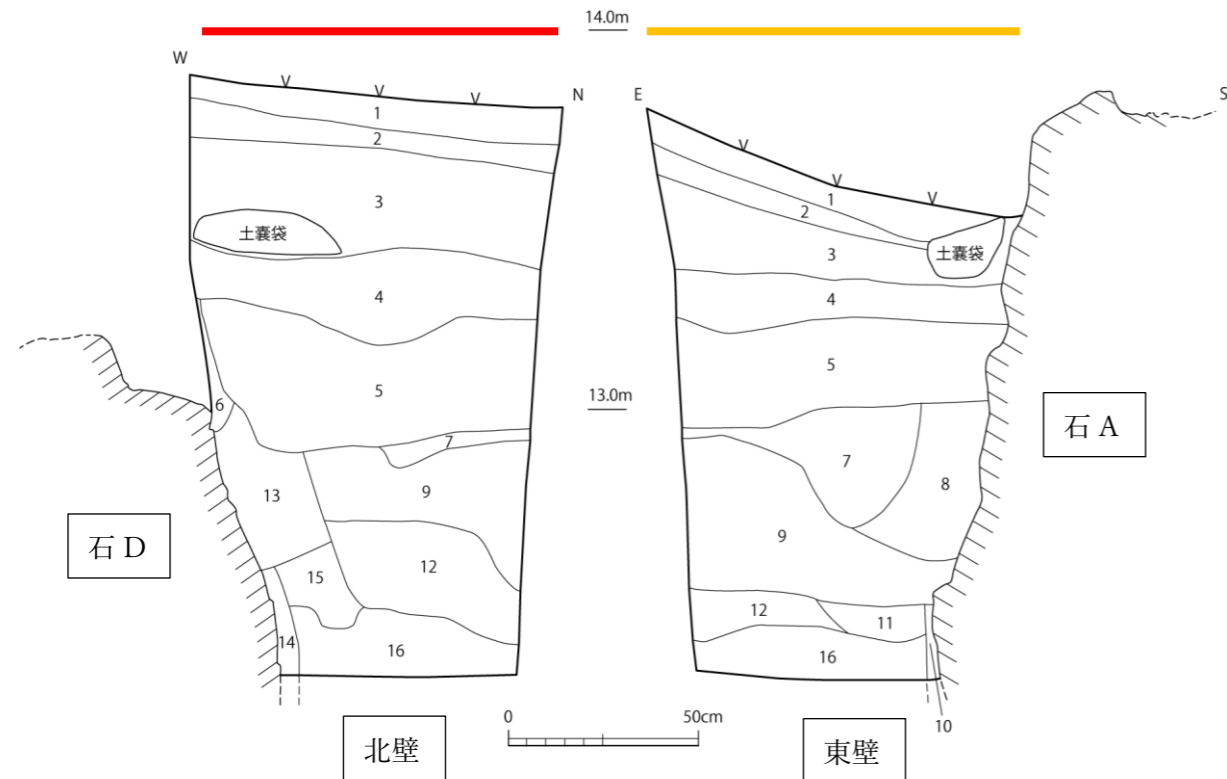
図 9 調査区 5-1 土層断面図

▶層 9 と層 13 に土層の切り合いが見られ、層 9～12 (石 A の背面) と層 13～15 (石 D の背面) の前後関係が生じている(図 9)。このことから石 D→石 A の順で据え置かれたことが想定できる。しかし、層 10・層 14 の残存検出高が近似している点、層 9～15 が前述のように短期間に流入した客土とすれば、築庭の際にはほぼ同時期に据えたものと考えられる。

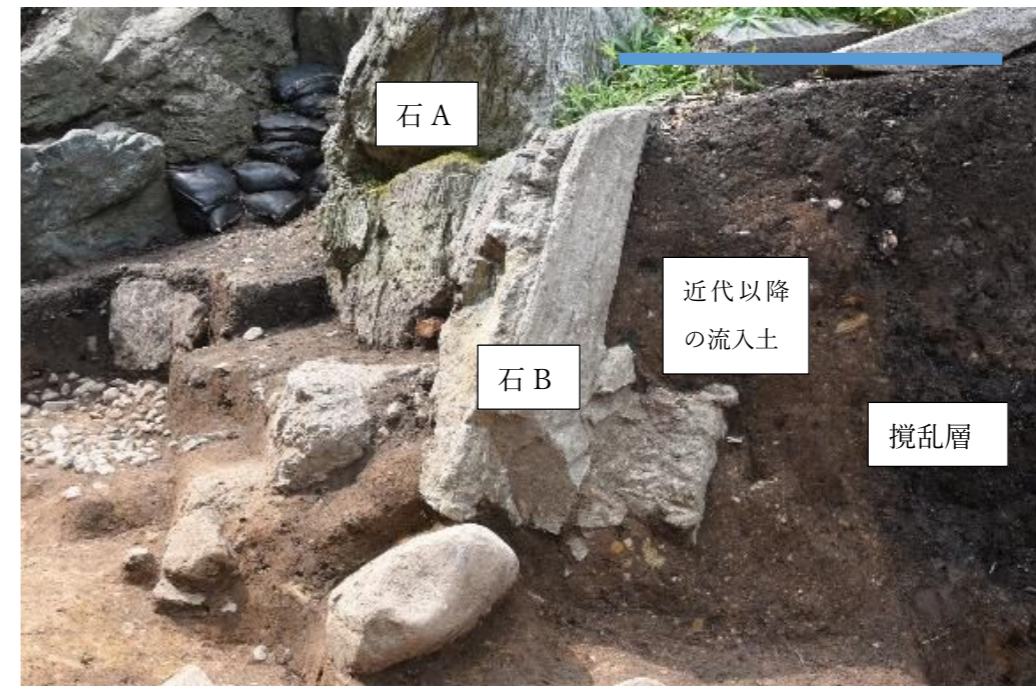
【写真 18 (第 4 次調査)】石 B 東側土層断面検出状況（東より）※図 8 青線

▶石 B の背面は、近現代以降の改変により、近世の土層が残存していない。明治期の兵舎造成に伴う改変と思われることから、石 B は近世に据えられた石ではない可能性が極めて高い【写真 18】。

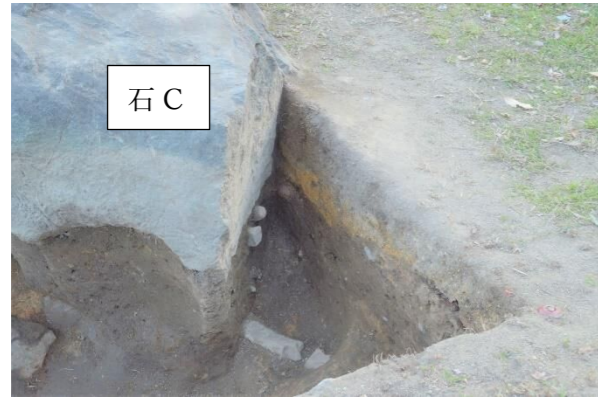
【写真 19】西壁土層断面検出状況（北東より）

▶石 C の直下には煉瓦片を伴う暗褐色土層（層 9）が流入しており【写真 19・23】・(図 10)、タタキ面にも層 9 を挟んで乗っている【写真 24】。そのため、意図的にタタキの上に景石を据えたというよりも近代以降に据えられたか、近代以降の造成の影響等で原位置から動いた結果、タタキの上に乗った可能性が高い。

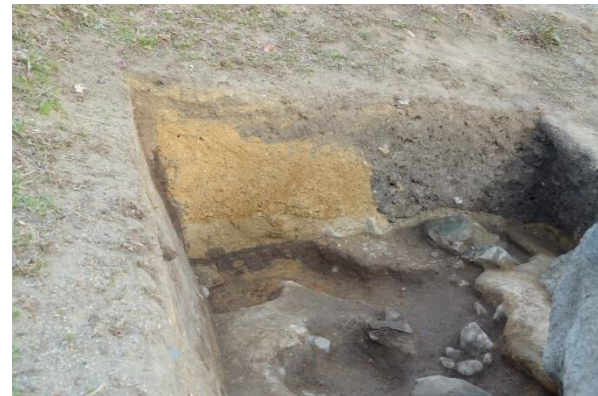
【写真 21】東壁土層断面検出状況（西より）

- ▶層 5 は山砂であり、昭和期の造成に伴う土であると考えられる【写真 21】。
- ▶層 11～14 では、一部角礫や円礫が流入しているものの、石 C 北東では明確な園路遺構は検出できなかった【写真 22・23】、(図 10)。また、層 15 では、黄褐色粘質土が一定の範囲で広がっており、検出面の標高や隣接調査区の土層堆積状況などから、権現山の盛土の一部など近世の基盤

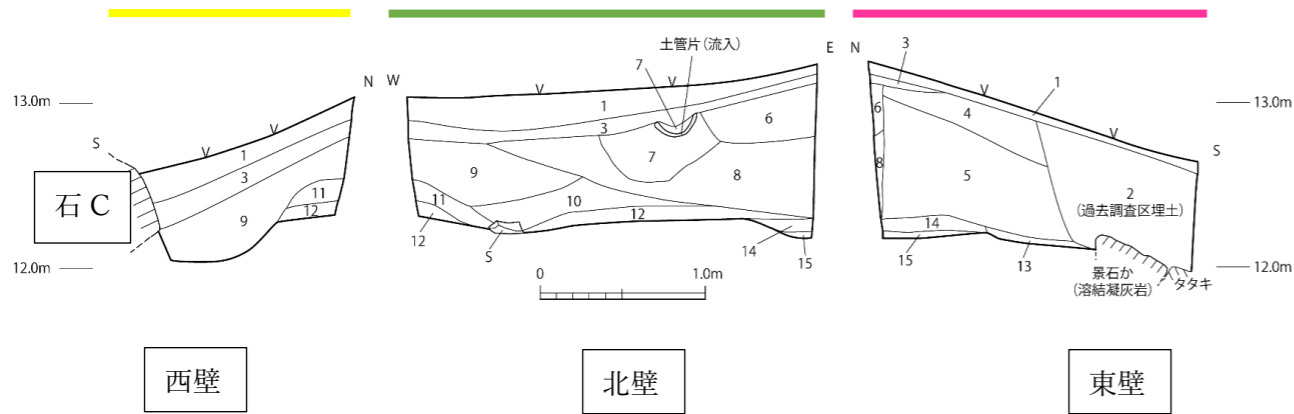
図 10 調査区 5-2 土層断面図

層と判断したため、これ以上の掘削を停止した。

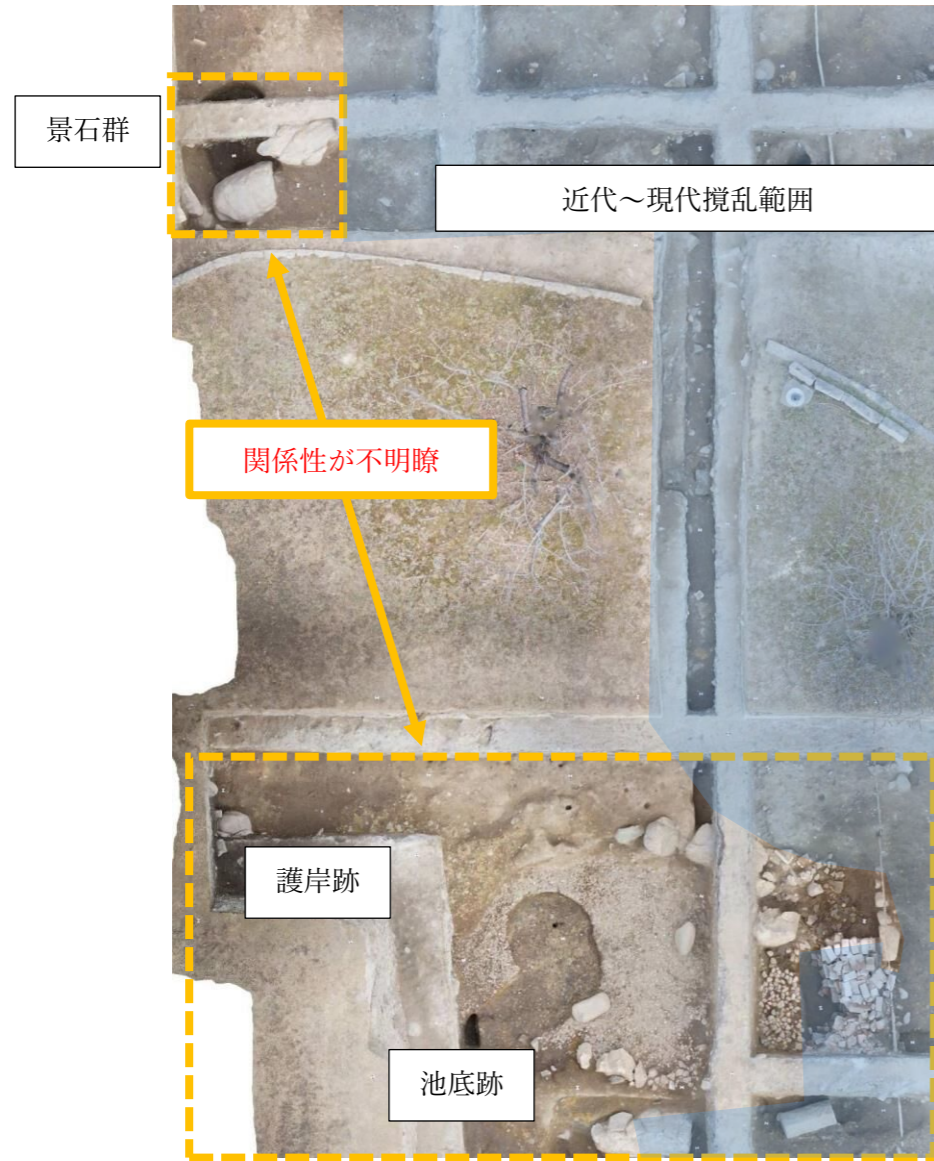
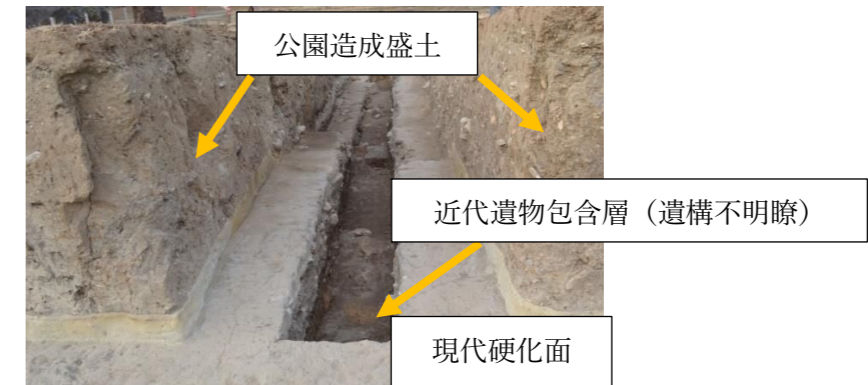
第10次発掘調査では、予定調査区の西側において南北にトレンチを設けたところ、土層断面、平面共に、近現代の攪乱を著しく受けており、景石群と池跡との相互関係（時期差または併存の可能性等）を明らかにすることができなかつた（図11・写真25）。
