特別史跡名古屋城跡全体整備検討会議(第36回)

日時:令和3年1月8日(金)13:00~15:00

「本丸搦手馬出周辺石垣」の修復について

西之丸の検証発掘調査について

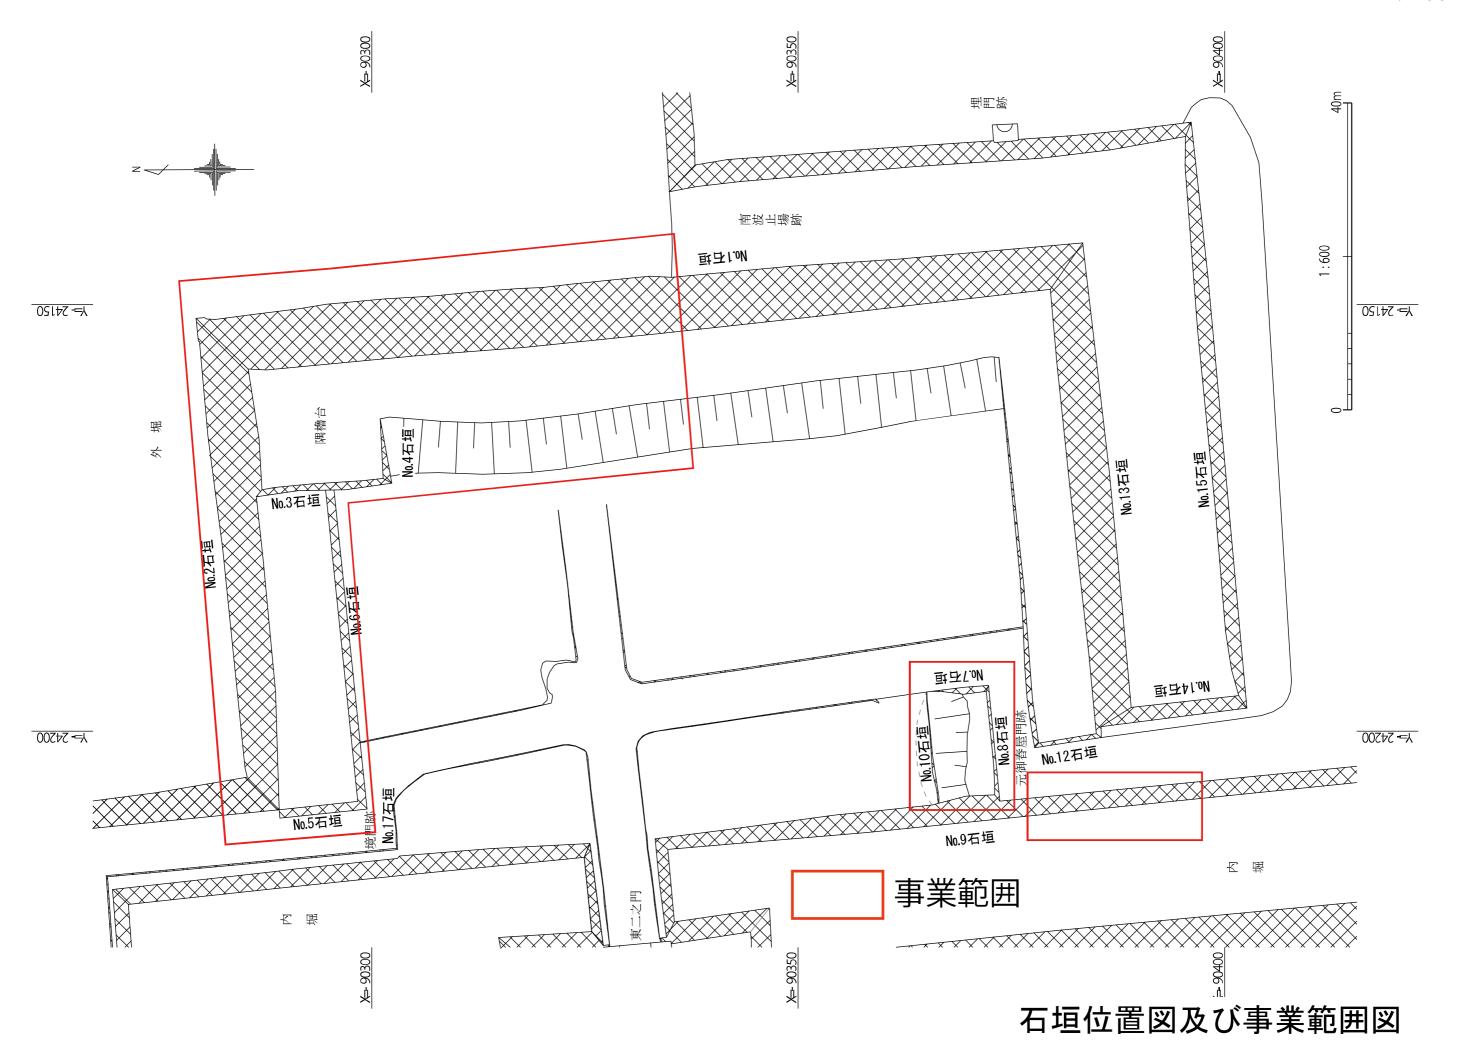
○本丸搦手馬出石垣の変状メカニズム(推定)

解体時の調査等から、孕み出しに影響したのは<u>軟弱地盤</u>、<u>傾斜硬化面**</u>及び<u>逆石状の石材</u>の3つが主要因であると推定し、その経過について資料 1-5 のようにステップ分けして整理した。

※慶長期と天和期の盛土境を浸透水が流れることにより、化学成分が溶脱し硬化した面。

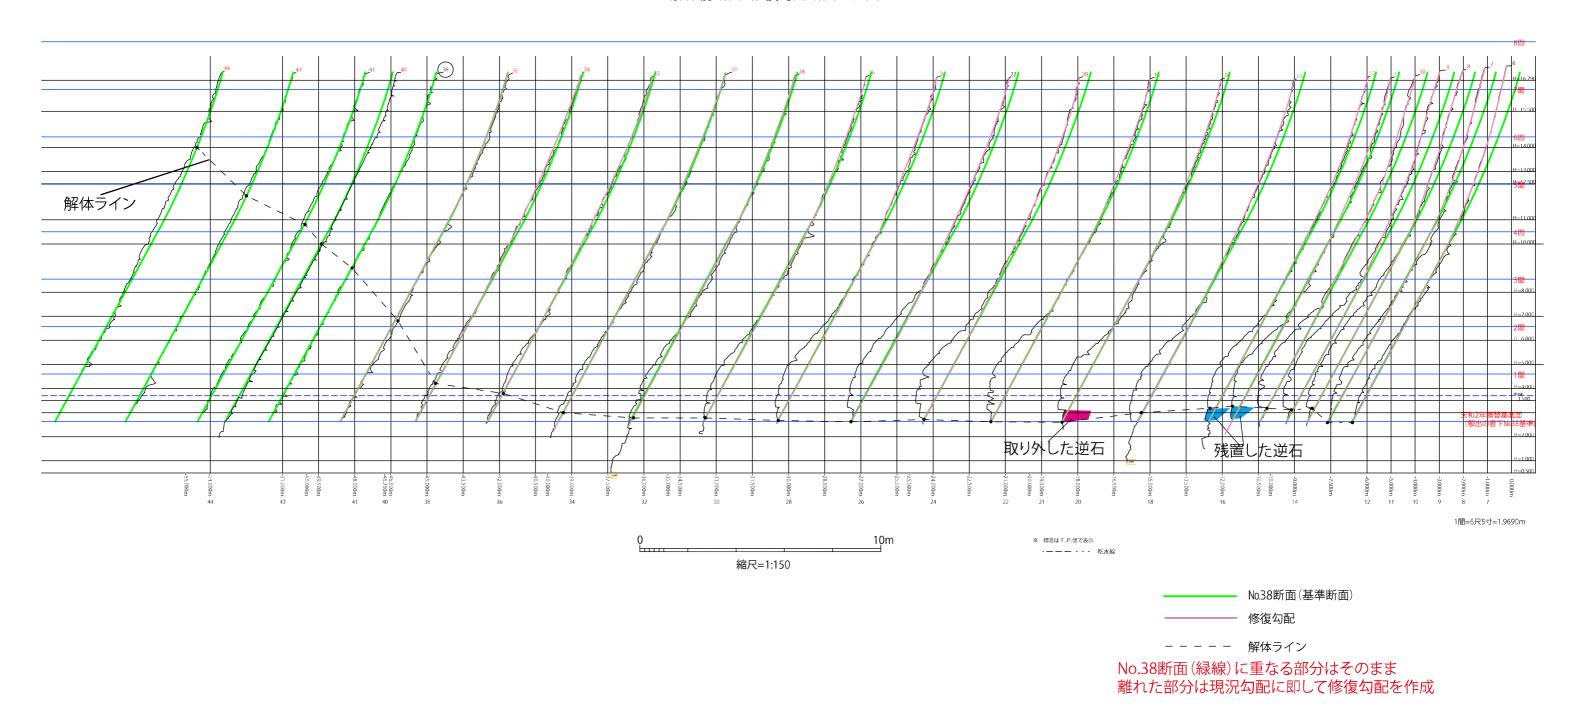
名古屋城本丸搦手馬出No.1 (東面) 石垣修復勾配断面図

孕みの生じていない健全とみられる部分の勾配を東面、北面にてそれぞれ抽出し、これを 基準断面として修復勾配の設定を行う。(資料 1-8、資料 1-9)

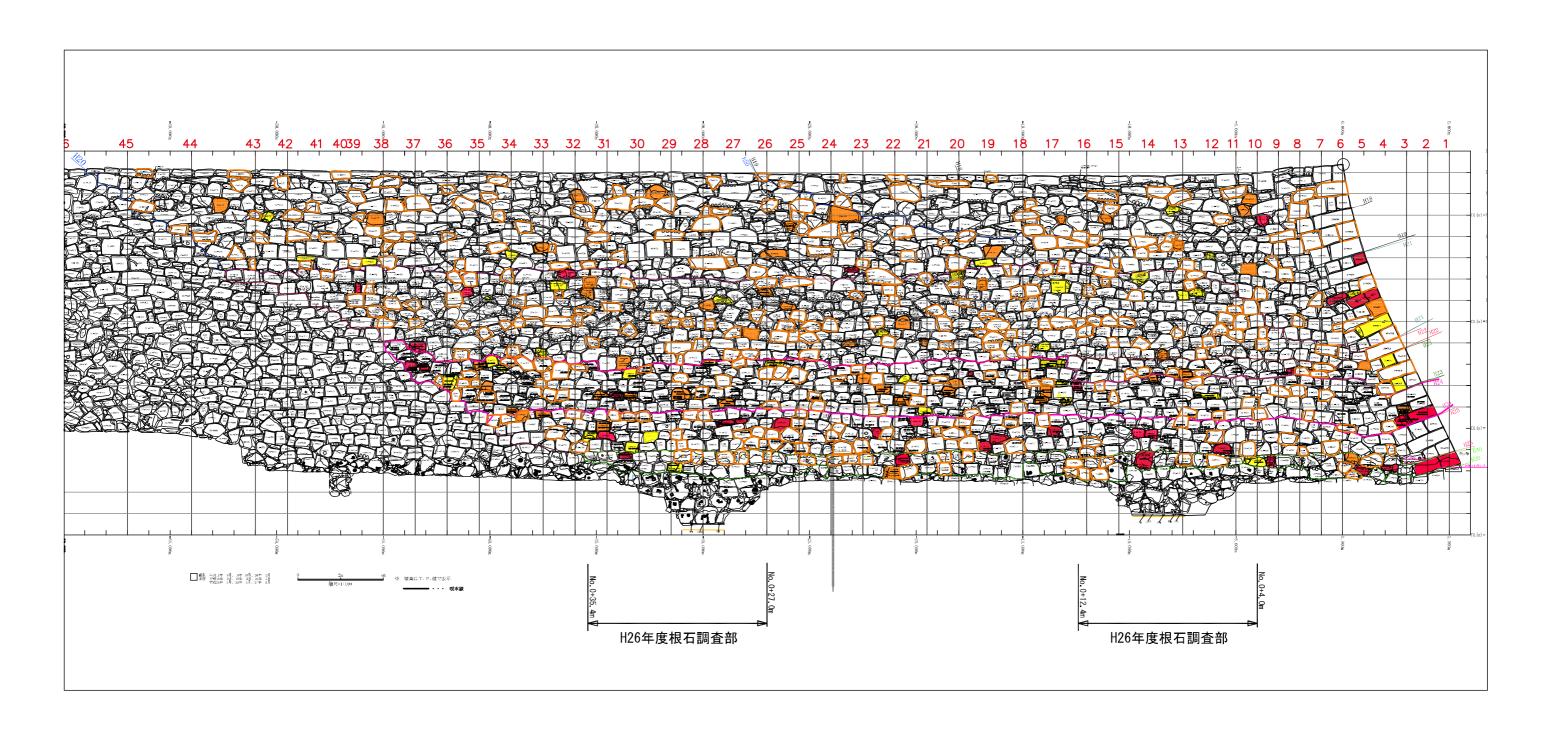
石材再利用判定結果 (東面)

石材再利用判定フロー (資料 1-10) に基づき、再利用判定を行った。(結果は資料 1-11、資料 1-12) 判定に基づき、再利用不可の石材は新補石材に交換し、補修可能と判断した石材は補修して再利用する。

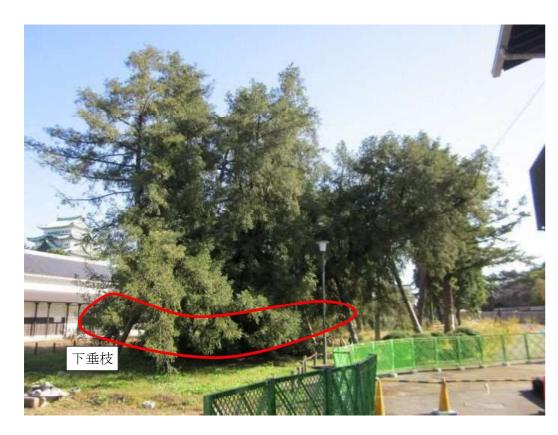
2020年11月 全景写真(西面)

剪定から約 9 年が経過し、現状は枝の太さが先端部の枝葉の生長に対して十分に生 長していないため、枝先を支えられず、枝自体が下垂してきている。

枝が下垂すると、枝先の葉で生産された光合成物質を幹や根に送る際に重力に逆らう形となり、養分の分配が困難になる。また、下垂枝が繁茂することで、下垂枝への養水分供給が増え、頂部への養水分供給が減少する。下垂枝が密生することで、内部で風通しが悪く湿度が高い状態になるため、腐朽した幹でさらに腐朽菌が繁殖しやすい状態となり、これもカヤの樹勢衰退につながってくる。

下垂しつつある長い枝の切詰め・間引き剪定を実施することで、頂部への養水分供給を増加させる。さらに風通しを良くし、腐朽菌の繁殖を抑制する。切詰めた枝からは新しい芽を出させて、樹勢の回復につなげる。

具体的な下垂枝の剪定は、各枝の斜上する見込みの有無及び下垂枝の密生度で剪定方法を変える。水平以上に斜上した小枝がみられる枝については、基本的に 3 年に分けて剪定を実施する。1 年目では、先端から付根までの概ね 2 分の 1~3 分の 1 程度の箇所で切り詰める。最終的には斜上した小枝が残るように、2 年目、3 年目の切り詰め剪定を実施する。幹の下側から出ており、斜上する見込みのない枝及び密生した枝については、1 年目に付根での切除とする。

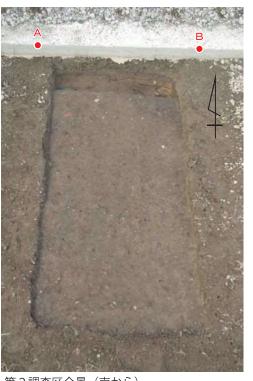
第2調査区全景(南から)

- 五番蔵位置表示の基礎工事では、表土(1層)を掘削。

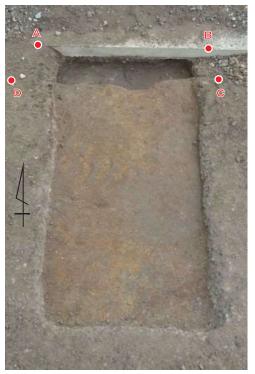
第3調査区全景(南から)

■五番蔵位置表示の基礎工事では、近代層(2~4層)を掘削。

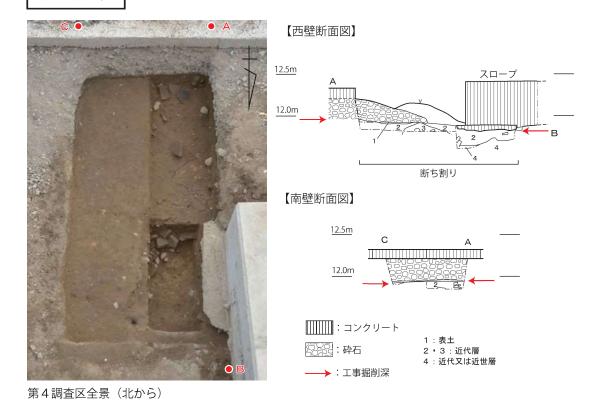
第4調査区

- 五番蔵位置表示の基礎工事では、表土(1層)または近代層(2層)上面を掘削。
- ・スロープ設置工事では、近代層(2層)を掘削。

※ 当初、工事による掘削土層の時期が不明であったため、北西側に幅 50 cmの断ち割りを設定。掘り下げたところ、瓦のみが出土し(写真下左)、依然として時期が比定できなかったため、断ち割りを南側に拡張。10 cmほど掘り下げたところで、近代遺物が出土したため(写真下中)、掘削を停止。

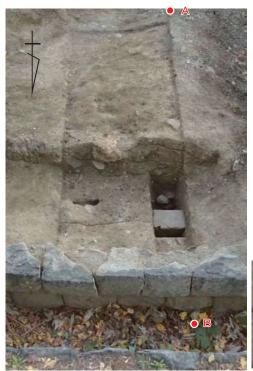
第5調査区全景(北から)

- 工事では、近現代層(2~4、5 - 8層)を掘削。

※コンクリート製の函は電気・通信線を収納するためのも のであり、昭和34年(1959)の天守閣復興に伴い設置され たものと推定。

※コンクリート製函の掘方に削り込まれる7層からは、コ ンクリート塊が出土しており、近代以降、昭和34年までに 堆積した土と判断。(水路掘方埋土は第6調査区参照)

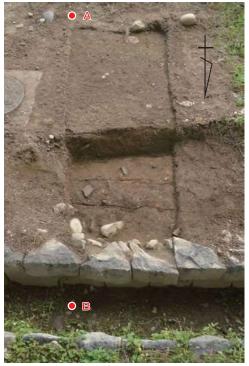
第6調査区全景(北から)

●工事では、近現代層(2~4、5 • 7層)を掘削。

※ 北側下段に南北方向にのびる遺構面を検出。第5調査区 のコンクリート製函の延長。

※ 水路掘方埋土(8層) からは、近代磁器が出土 したことから (左写真)、 現在残る間知石積みの水 路は、近代以降の造作と 推定。

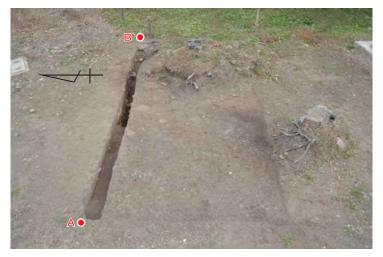
第7調査区

・整地の際に、近現代層(2・4・5層)を掘削。

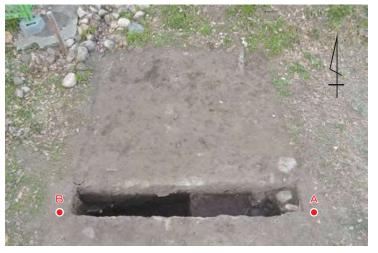
第8調査区

■整地の際に、現代層(2層)を掘削。

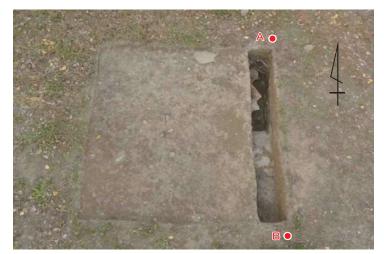
第9調査区

・整地の際に、現代層(2層)を掘削。

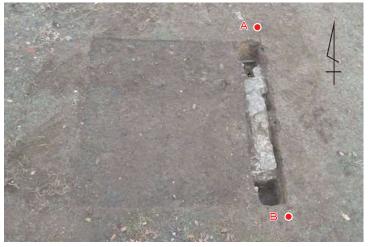
第10調査区

・整地の際に、表土(1層)・近代層(2層)を掘削。
