特別史跡名古屋城跡全体整備検討会議 建造物部会(第39回)

(1) 重要文化財建造物等保存活用計画について <資料1>
(東南隅櫓及び西北隅櫓の耐震診断)

重要文化財建造物等保存活用計画について

(東南隅櫓及び西北隅櫓の耐震診断)

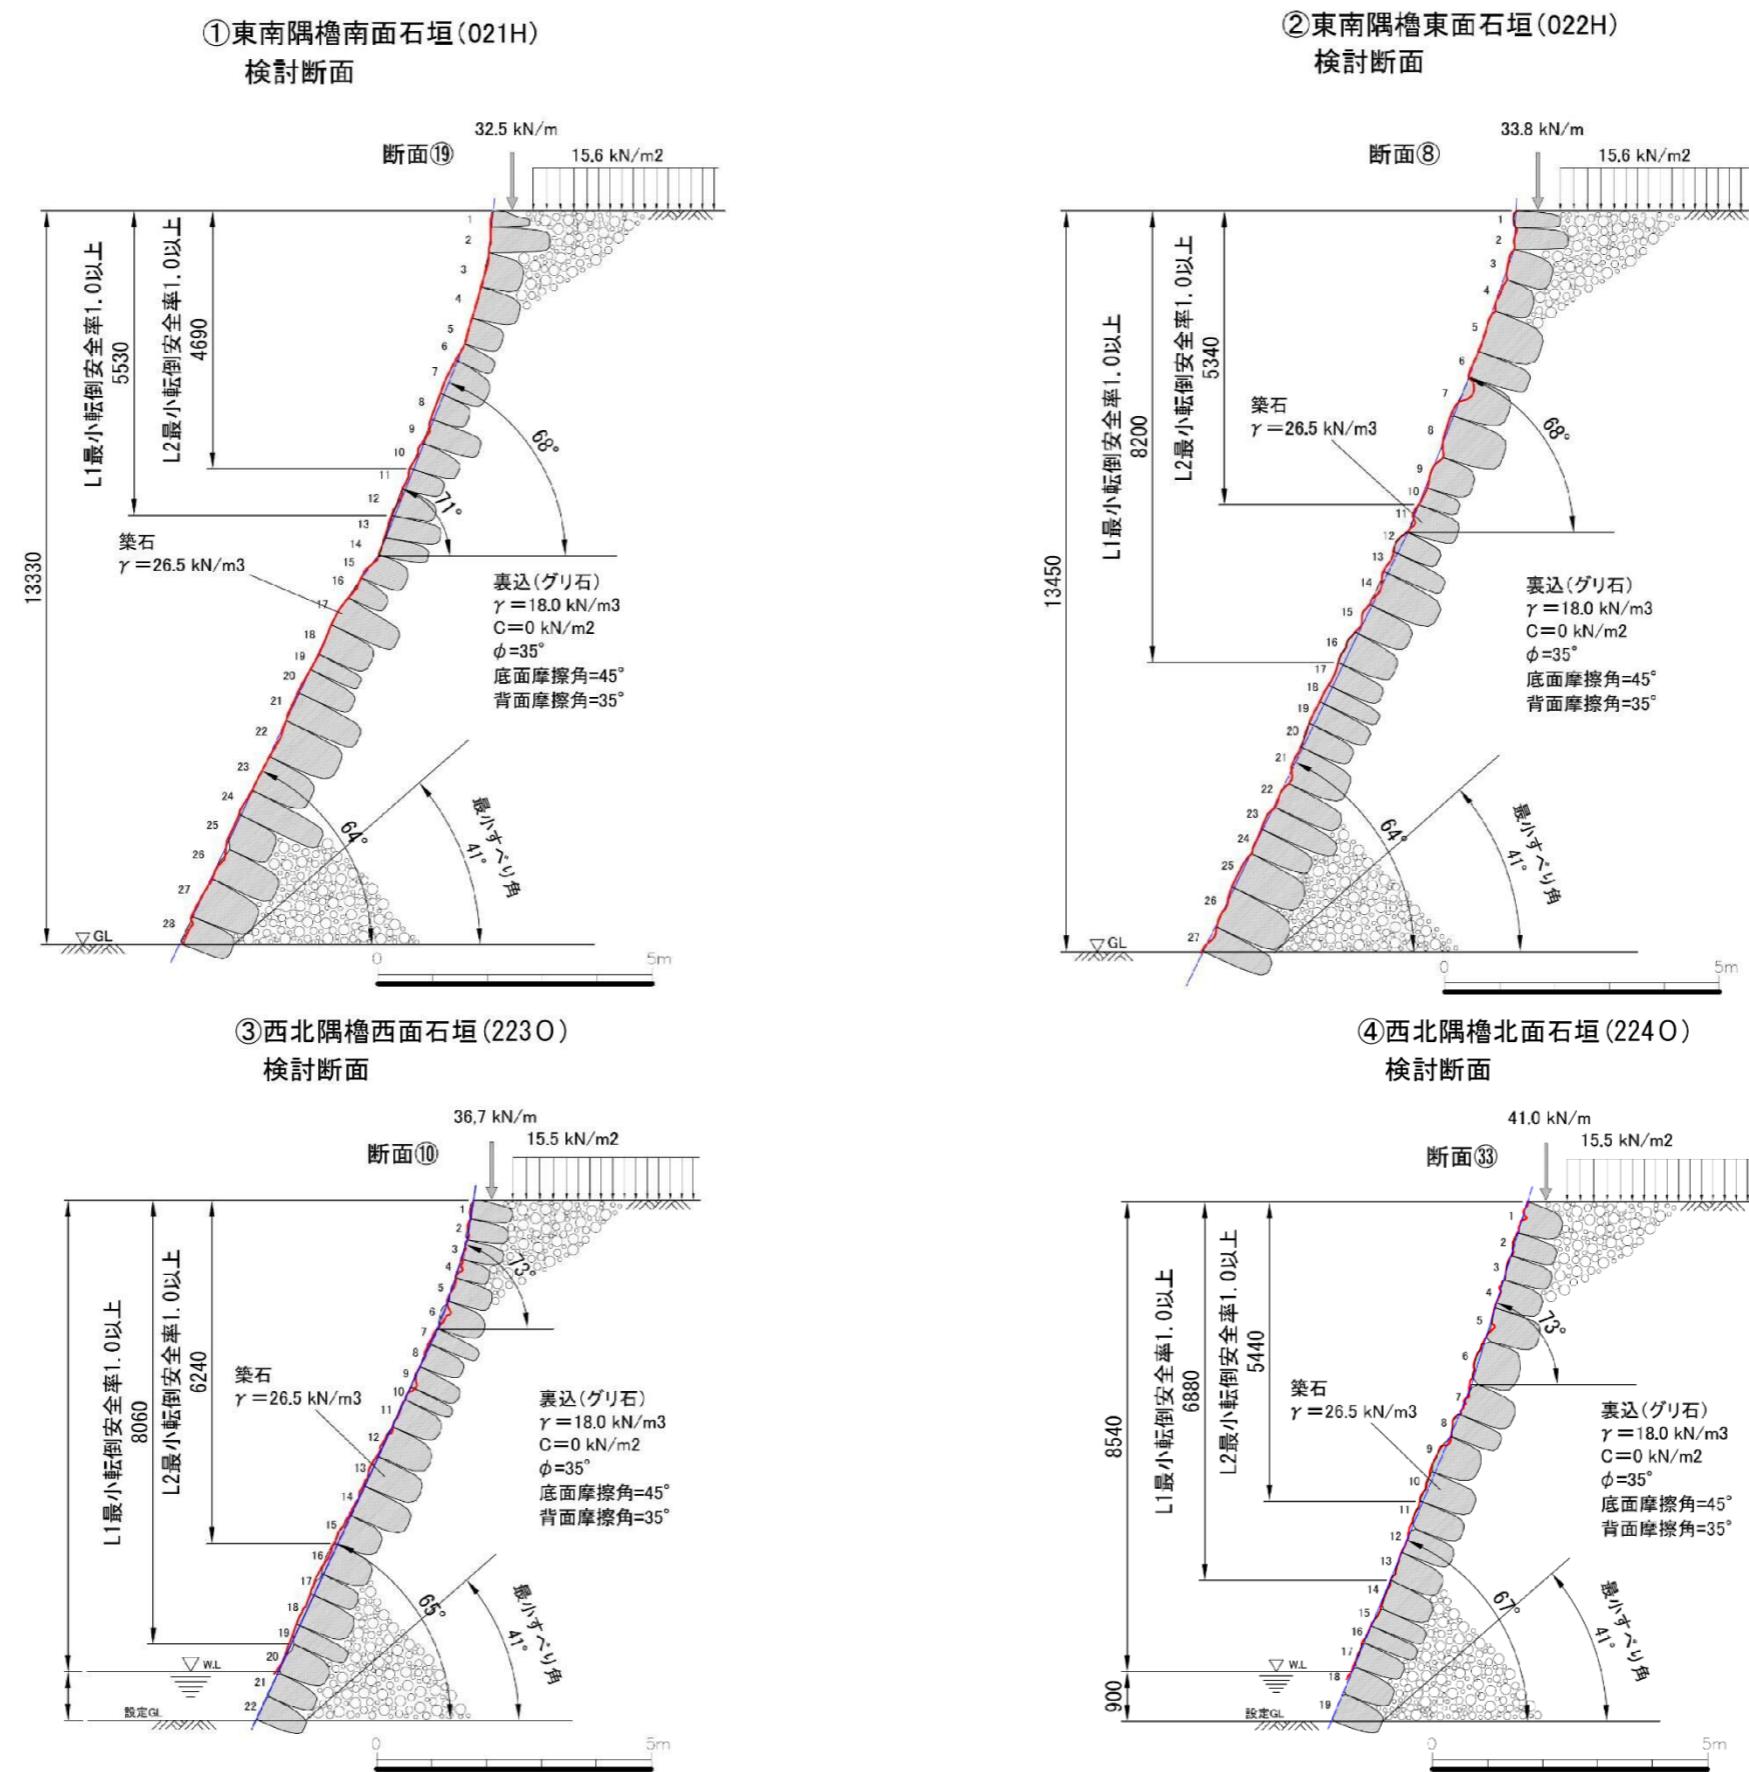
図35 東南隅櫓・西北隅櫓直下石垣 検討結果（内部摩擦角 35° ）

全ての石垣で今後詳細な調査や専門診断を行っていく必要がある。一方で、直上の隅櫓の経年劣化が進行しているため、まずは建造物の保存修理を進め、石垣については、今後の詳細な調査や専門診断の結果を踏まえ、安定性の確保に取り組む。なお、石垣の耐震対策は長期間に及ぶ可能性があり、その間は定期的な変位観察・動的モニタリングによって変状の進行を監視する。

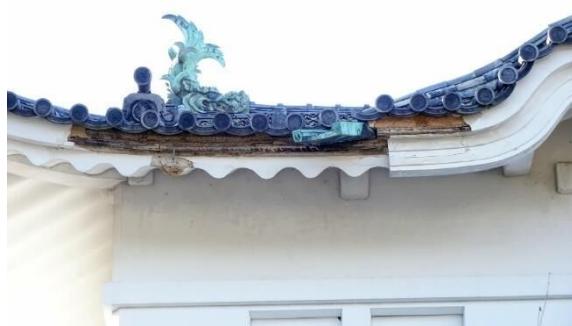
写真 2-3 【東南隅櫓（A02）】漆喰、塗土剥離

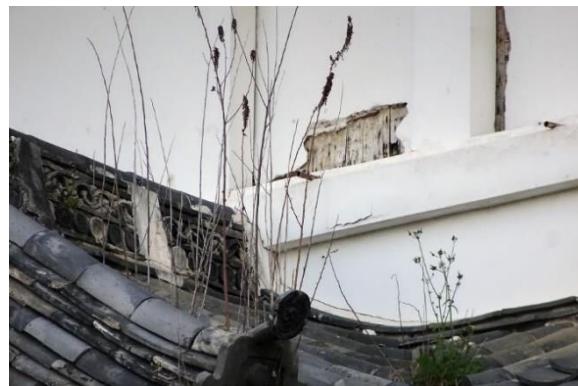
写真 2-4 【東南隅櫓（A02）】植物定着

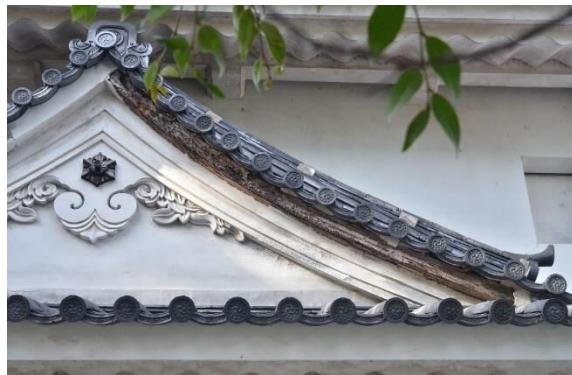
写真 2-5 【西北隅櫓（A03）】漆喰、塗土剥離

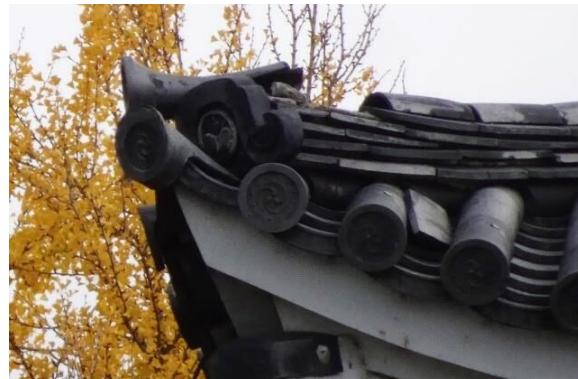
写真 2-6 【西北隅櫓（A03）】瓦の脱落

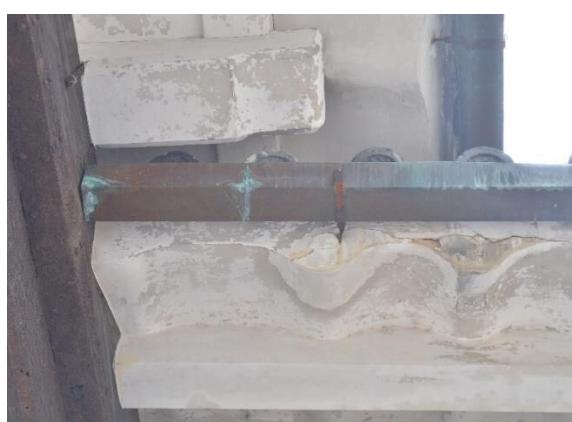
写真 2-7 【表二の門（A04）】漆喰剥離

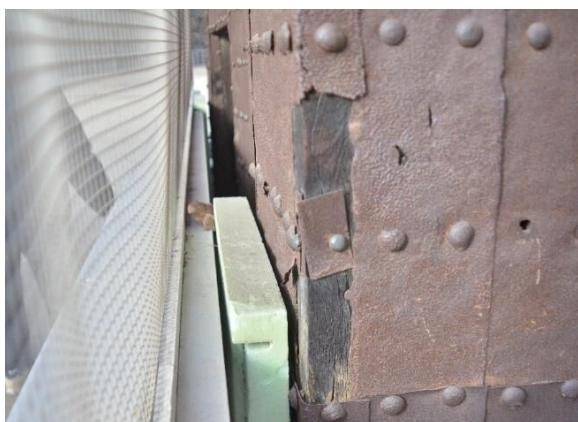
写真 2-8 【表二の門（A04）】金属腐食

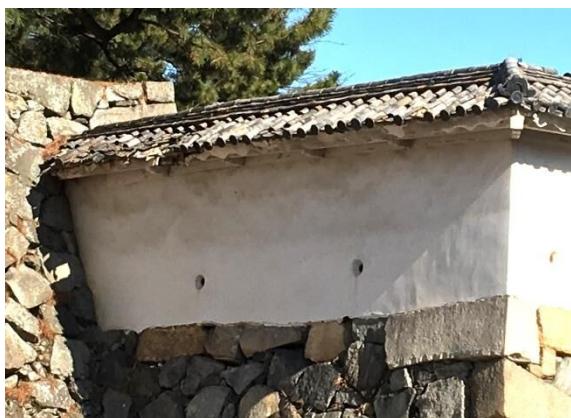
写真 2-9 【表二の門附属土塀（A04'）】屋根瓦欠失

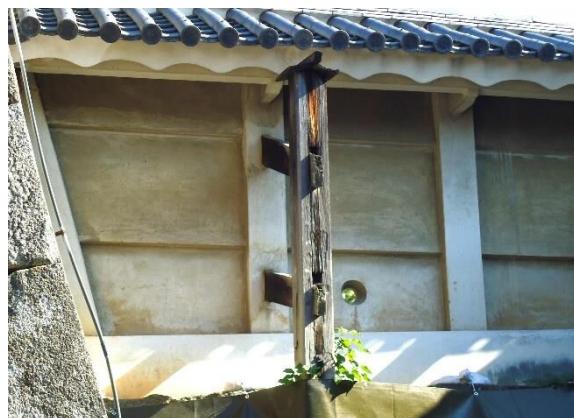
写真 2-10 【表二の門附属土塀（A04'）】控え柱腐朽

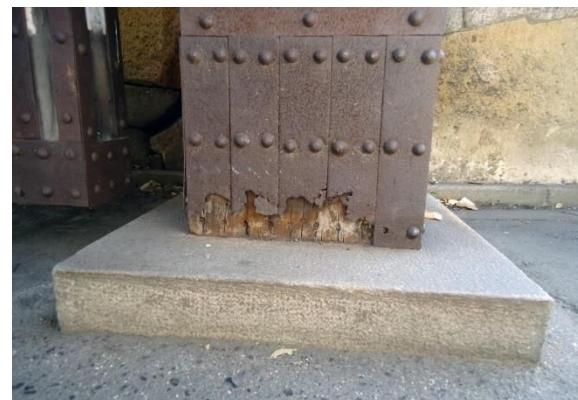
写真 2-12 【二之丸大手二之門（A04）】金属腐食

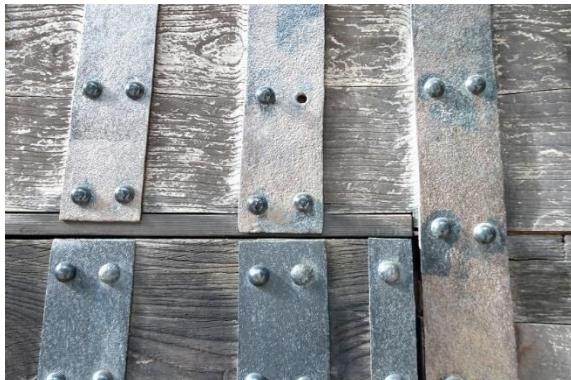
写真 2-13 【旧二之丸東二之門（A04）】鉄の欠損

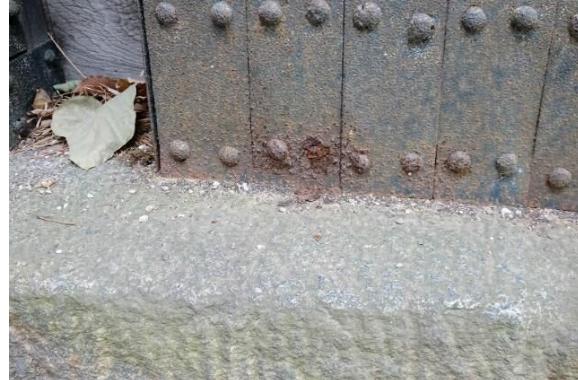
写真 2-14 【旧二之丸東二之門（A04）】鉄の欠損

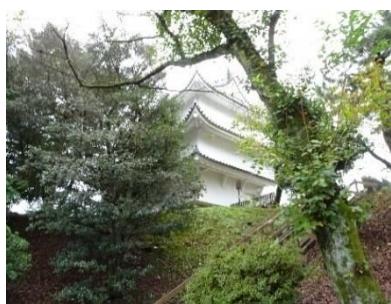
西南隅櫓の周辺は樹木が多く本丸側から全景を捉えることはできない(写真3-1)。また、建造物東側にあるマツの大木は樹高も高く、枝張りも大きいことから、櫓の採光・通風を阻害している(写真3-2)。多くの樹木が石垣上に植樹されており、風の影響を受けやすい。このため、倒木、枝の折損及び落下による建造物の破損、落葉の屋根面への堆積、雨落ちの詰まりが懸念される。

写真3-1 西南隅櫓の周辺現況

倒木により重要文化財(建造物)を破損させる危険性がある樹木を対象に、樹木内部のウロ及び枯れ枝の有無を定期的に点検し、樹木の健全性を確認していく必要がある。また、落葉による雨落ちの詰まりや屋根面への堆積等に対する保守点検及び清掃を実施する。

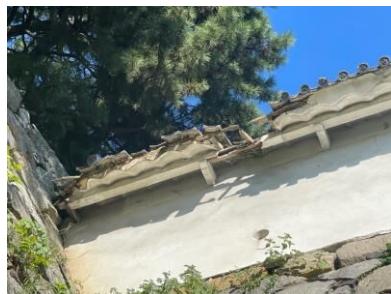
写真 3-7 表二の門附属土塀屋根の破損 写真 3-8 大手二之門の堅樋詰まり 写真 3-9 大手二之門の排水路堆積

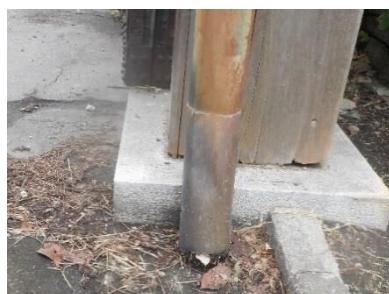
有料区域でないこともあり、全般的に日常の点検・清掃が不足している。門の北側及び南側に位置する雁木を覆うように樹木が茂り、落ち葉が堅樋を詰まらせている(写真 3-8)。このため排水機能が停止し、あふれた雨水が堅樋金具を伝て控柱を腐朽させる可能性がある。また、アスファルト舗装上に排水を堰き止めるかたちで礎石が据えられていることから、雨水によって流されてきた落ち葉や土砂が堆積し、草が繁殖し、足元周りが湿潤な環境にある(写真 3-9)。
