特別史跡名古屋城跡全体整備検討会議 建造物部会(第 32 回)

表二の門附属土塀の雁木の調査について

第1章 令和4(2022)年度試掘調査成果

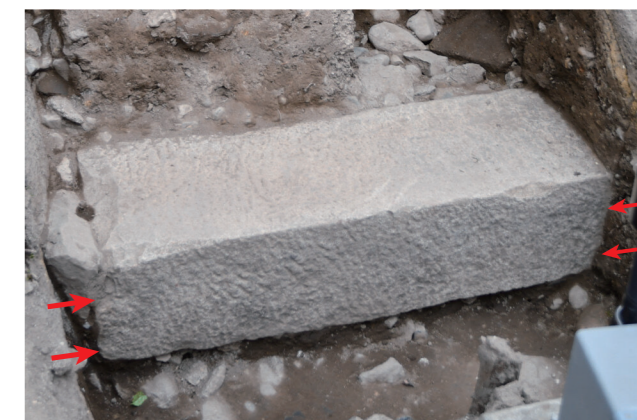
調査区3斜面部下端にて切石を1石検出した(図3)。切石は幅130cm以上(土中へ続く)高さ(蹴上)約30cm奥行(踏面)約35cmで、側面に2本の変色の境界線を確認した。

図3 調査区3 切石出土状況(矢印が変色境界線)

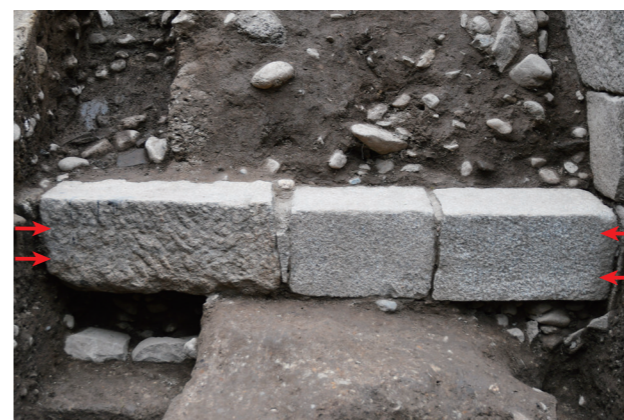
調査区4でも同様に変色境界線がある切石を3石検出した(図4)。切石は左から幅が約80cm・40cm・60cm、高さはすべて30cm程度、奥行約25cmであった。3つのうち左の切石底面を確認したところ、表面とは異なり、自然面に粗い加工を施したような状態であった。

図4 調査区4 切石出土状況(矢印が変色境界線)

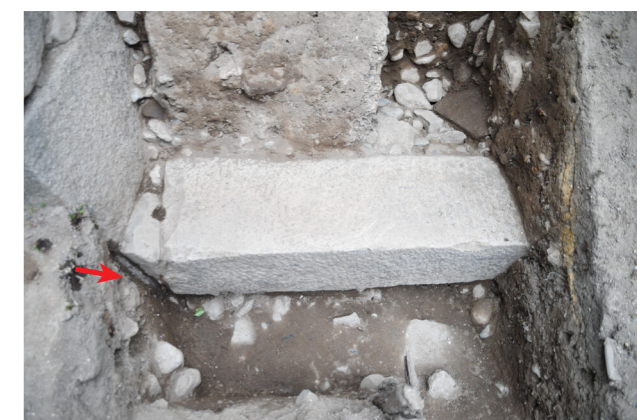
石垣面では、階段状の加工痕を土塁中ほどから上端にかけて一連で確認した。加工痕から想定される1段の大きさは高さ奥行ともに20～40cmと不揃いであった。また、調査区3にて平坦部のかく乱を利用して地中の石垣を検出したところ、露出部より築石が少なくとも下に1石続いていることを確認した(図5)。

図5 調査区3 地表下石垣の検出状況

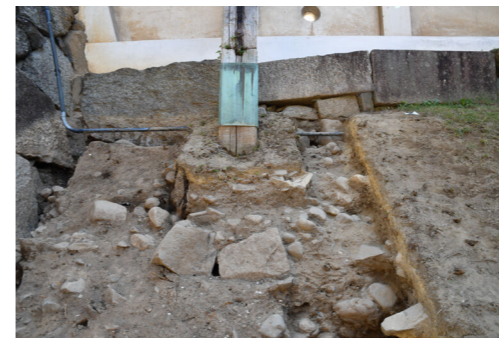
土塁斜面は深さ50cm程度まで掘り下げたが、検出した円礫中に瓦片が混じる状況を確認した。斜面上部では、控柱下端付近に人頭大の円礫が集中しており(図7)、他の調査区でも同様なことから近代期に控柱を改修した際の根固めの可能性がある。

図7 調査区4 土塀控柱の根固めか

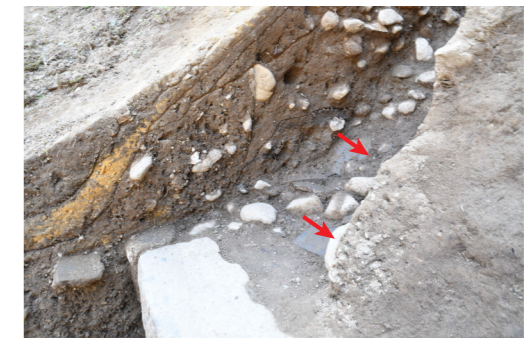
調査区4の斜面部左端は深さ50cmまで掘り下げ、切石背面の状況を確認した。背面の箇所では、切石と同じ高さで円礫中に瓦が入り込んでいる状況がみられた(図8)。このことから、出土した切石は築城期のものではない可能性がある。

図8 調査区4 切石背面の検出状況 (矢印が瓦片)

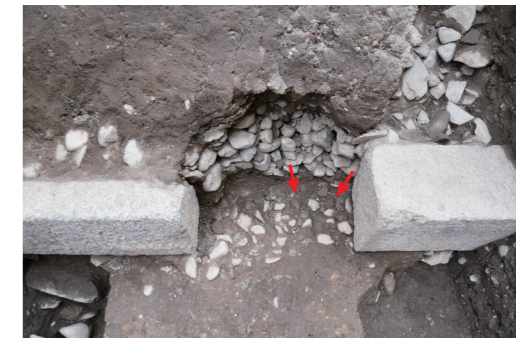
切石の抜き取り痕箇所では、切石直下と背面の構造を確認し、円礫が詰まるなかに瓦片も一緒に混じる状況を確認することができた(図12)。

図12 調査区5 切石抜き取り痕(矢印が瓦片)

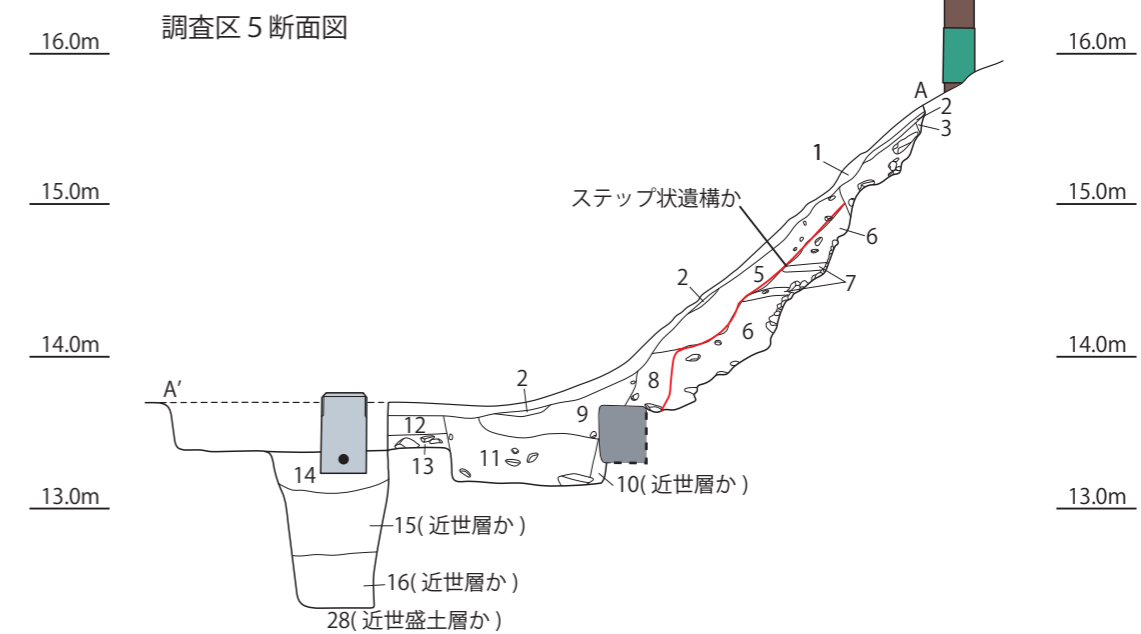
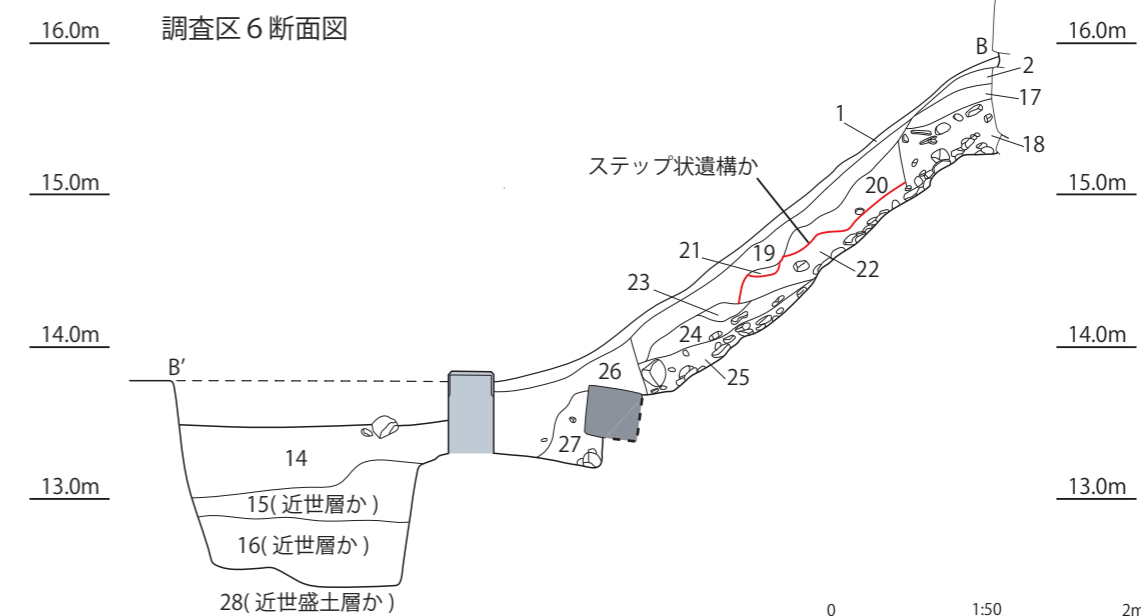
図13 調査区5・6 調査区断面図(1/50)

調査区6土塁斜面は左端で40cmほど掘り下げ、一部で近世盛土が広がる状況を確認した。また、断面を確認したところ、ステップ状に堆積した、瓦の混じる盛土層がみられ、他の調査区でも部分的に同様の盛土を確認した(図9-10層、図13-6・22層)。大正期に雁木を取り外した際の作業面の可能性が考えられる。

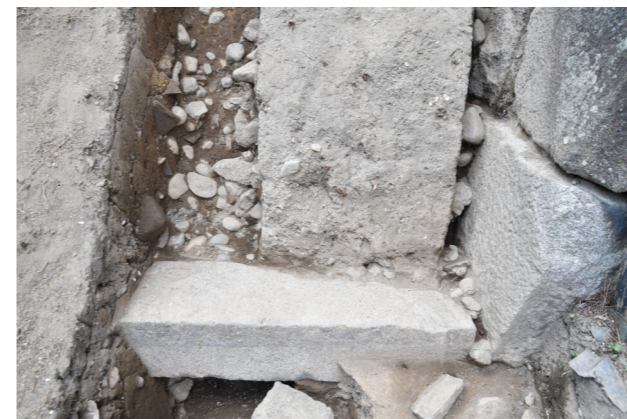
調査区6斜面部下端にて、切石を1石検出した(図14)。切石は幅120cm以上、高さ約30cm、奥行約30cmであった。表面は変色の境界線の上下で加工具合が異なり、上部は精緻な加工が施されていた。また、底面は表面と同様の平滑に仕上げされた状態であった。

図14 調査区6 切石検出状況

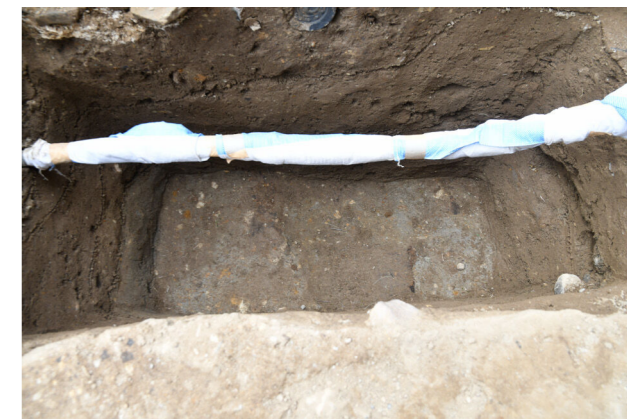
調査区5の平坦部は木柵やセンサー設置時と思われる現代のかく乱を確認し、その直下に瓦や漆喰、円礫などが混じる層がみられた。近世層を確認するため、センサーのかく乱部を利用して深掘りを行ったところ、直下に均一な砂質土層があり、地表面からの深さ130cmほどで白色粘土塊の混じる近世盛土層を確認した(図15)。

図15 調査区5 センサーかく乱サブトレ底面

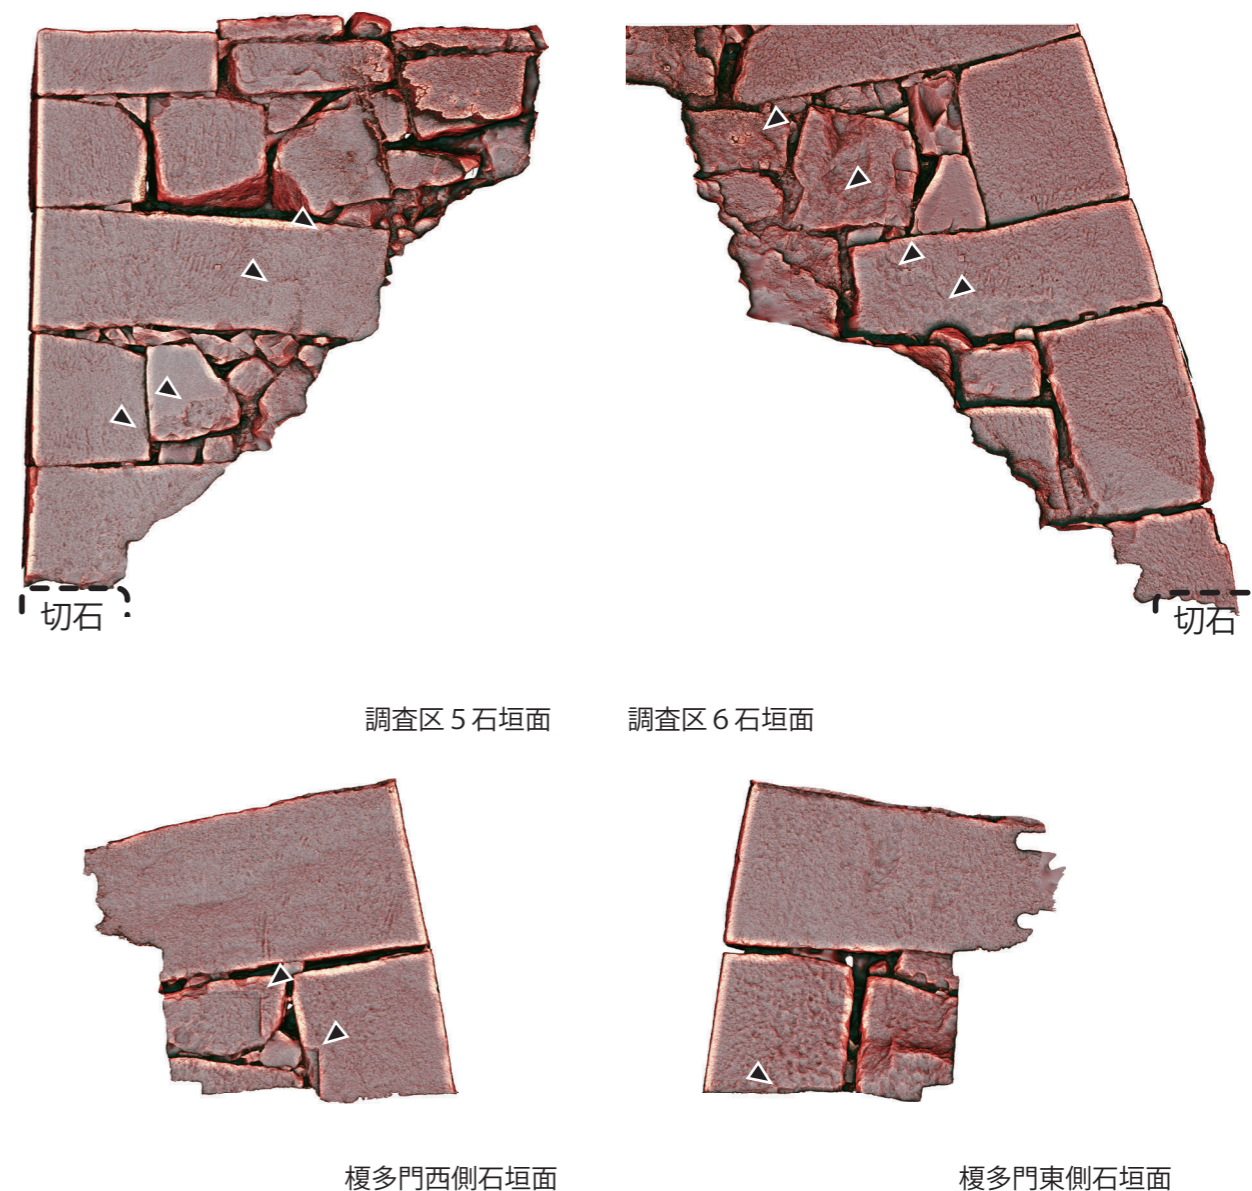
図16 加工痕可視化処理画像(矢印が階段状加工痕の出隅箇所)

石垣面に残る階段状の加工痕を城内の他事例でも確認したところ、榎多門（雁木は大正8年頃に撤去か）の石垣面で同様の加工痕を見ることができた。比較検討するため、石垣の3次元モデルを作成し加工痕の可視化処理画像を作成した（図16）。表二の門と比べて榎多門では明瞭な加工が施されているが、形状は近似する。

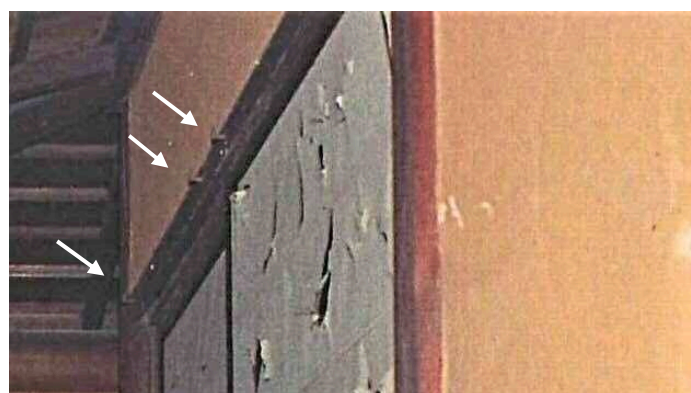
南側と西側の開口部の鴨居の見付に折釘（当初か大矢家時代かは不明）が打たれていた。大矢家時代は縁側に雨戸を設けているため、仮に大矢家時代に打たれた釘と考えると、簾掛の折釘と考えることもできる。

引違い部分の鴨居（折釘が打たれている）

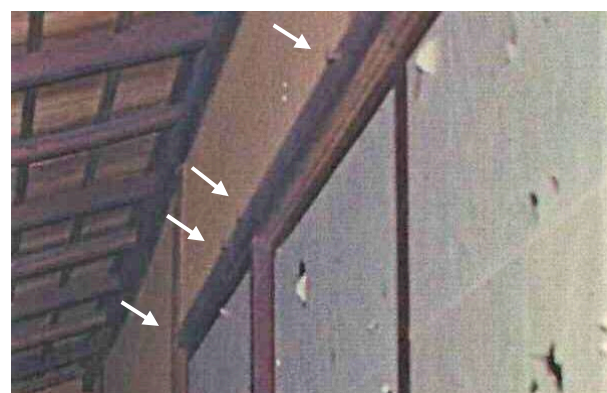
4枚引違い部分の鴨居（折釘が打たれている）
