特別史跡名古屋城跡全体整備検討会議(第 30 回)

(2) 「名古屋城展示収蔵施設（仮称）外構工事」における特別史跡のき損について
<資料 2>

特別史跡名古屋城跡における遺構のき損等事故再発防止対策（中間案）概要

特別史跡名古屋城跡における 遺構のき損等事故再発防止対策 (中間案)

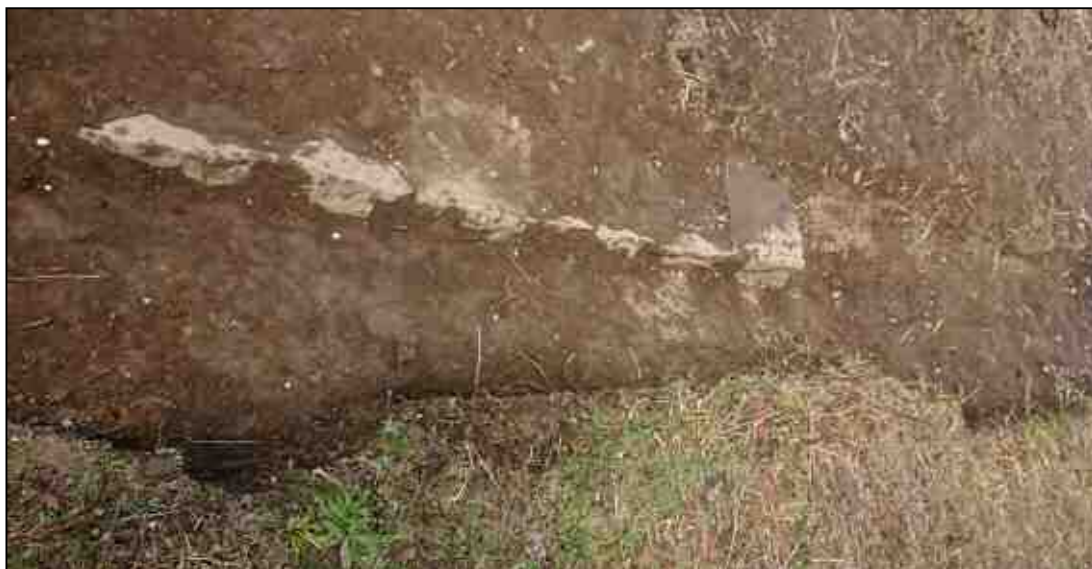
写真1 残った石列の状況

今回のき損により、六番御蔵の東辺の基礎部分に存在した石列の石材の内、66個（平石10個、間知石56個）が原位置から取り外され、数箇所に集められている。原位置あるいは原位置近くに残されている石材は約30個である。

これらの石材を用いて石列を修復するため、今後行うべき調査、その成果の分析、修復の方針や具体的な方法などについて、有識者に諮りながら、別途計画として定める。

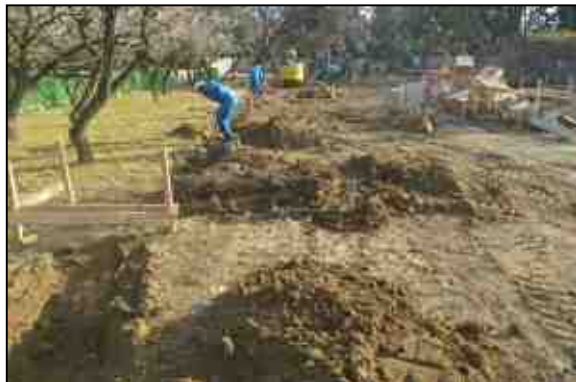
- ・名古屋城重要文化財等展示収蔵施設の外構工事として、六番御蔵（ろくばんおくら）の地表面表示のための基礎工事を行っていたが、掘削の深さが遺構面に達しないと判断したため、学芸員の立会いを要さないものとして重機による掘削を行っていた。その際、六番御蔵の東側の縁にあたる位置にあった石列（せきれつ）をき損した。
- ・石列の中には、柱を立てる束石（つかいし）と思われる石が一定間隔で並んでいることから、六番御蔵の基礎等に関連した石列である可能性が高い。

写真2 現場状況／北から

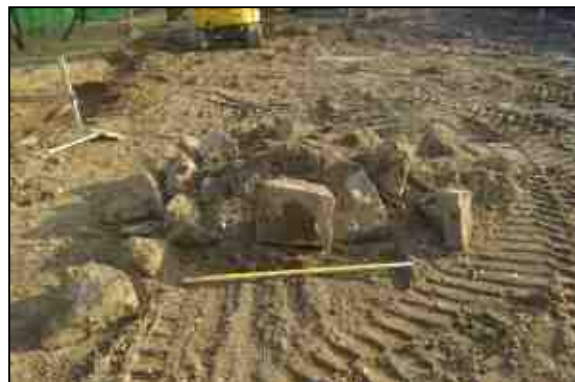
写真3 き損した石材状況／北から

現在石材が残存していない部分の長さ、原位置から取り外された石材の数及び大きさから判断すると、全体を修復するためには、間知石、平石いずれも数個程度不足していると思われるが、石列が概ね復元できる数量の石材が残されている。

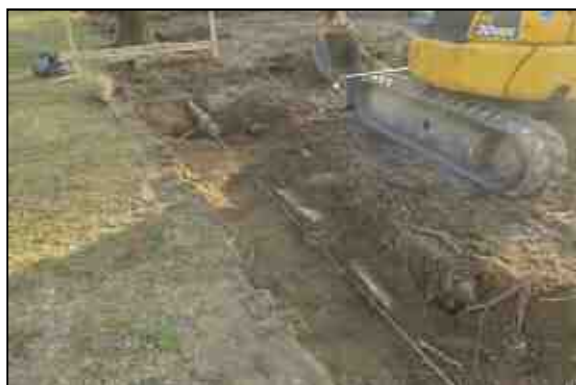
写真4 石列残存状況／北東から

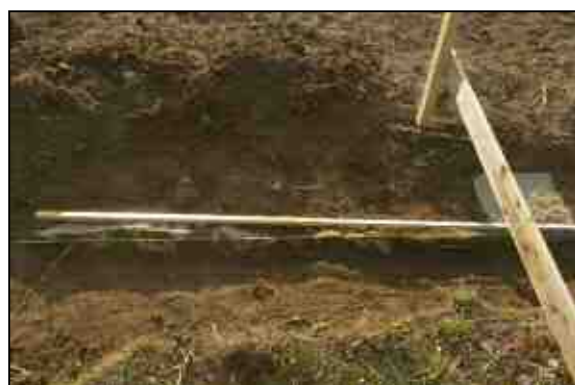
写真5 石列残存状況／東から

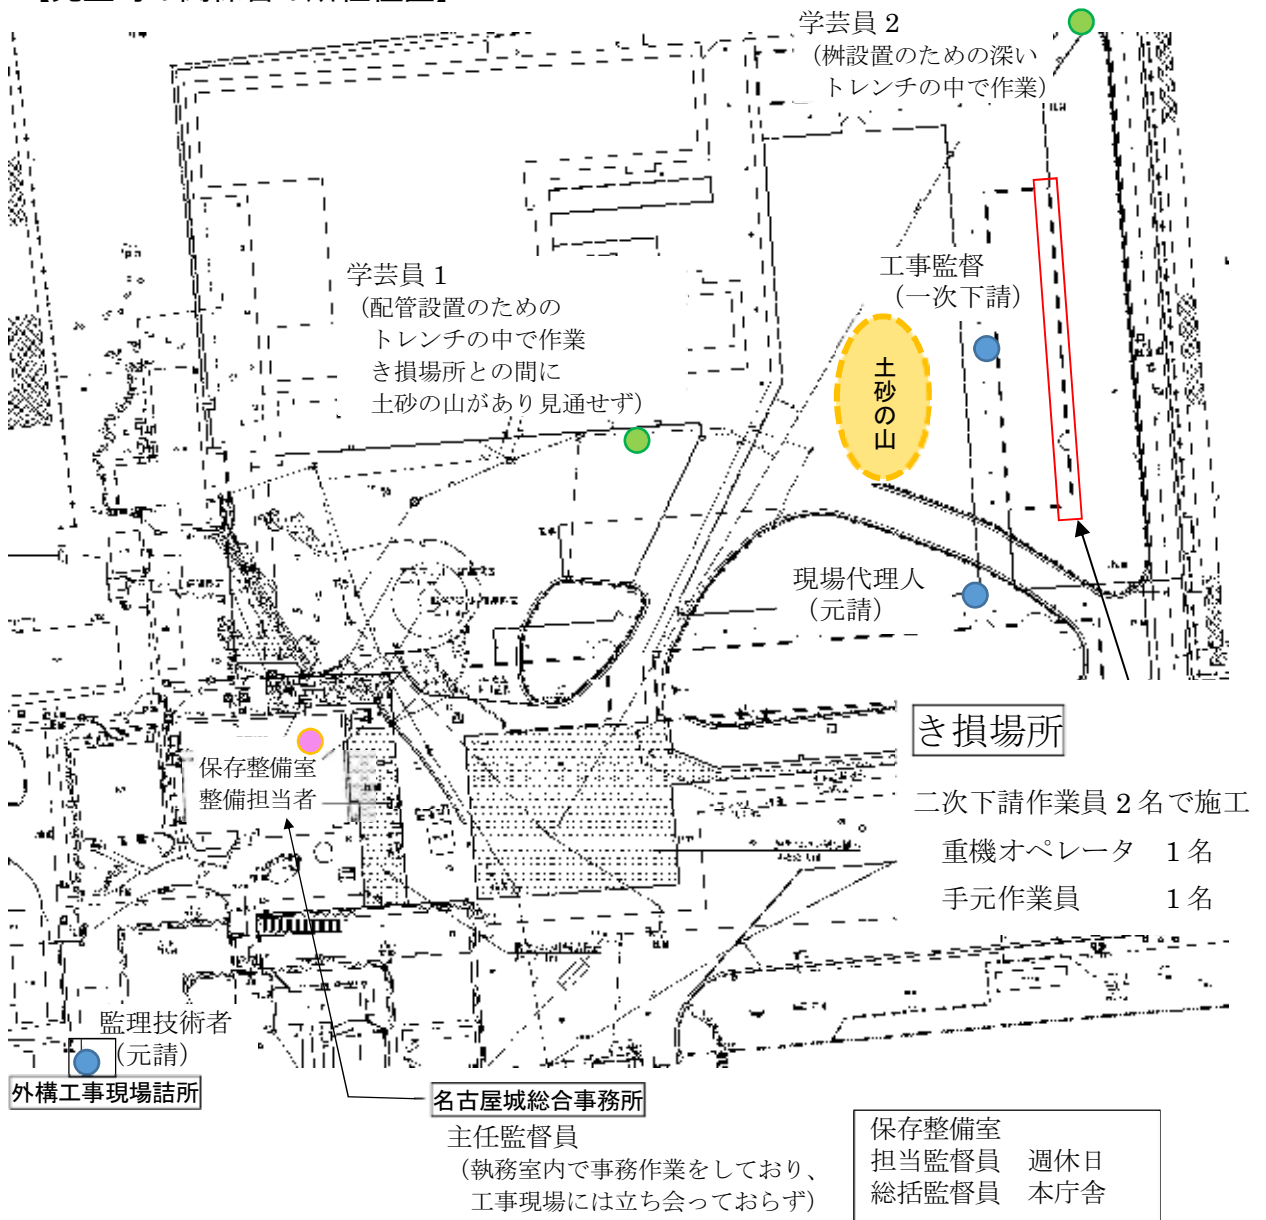
【発生時の関係者の所在位置】

- ・西之丸における展示収蔵施設外構工事について、令和元年11月15日付け元受文庁第4号の1181で現状変更の許可を受け、施工を進めていた。
- ・工事エリアは、一般見学者が立ち入れないよう、工事用フェンスで囲い、請負業者が工事を実施していた。
- ・き損が生じた当時、き損が生じた箇所においては、請負業者が重機により掘削を進めていた。監督員は作業現場での立会いを行っておらず、名古屋城調査研究センターの学芸員は、工事エリア内の、き損が生じた箇所とは別の場所において立会いを行っていた。
