特別史跡名古屋城跡全体整備検討会議 石垣・埋蔵文化財部会(第 57 回)

本丸搦手馬出周辺石垣の修復について

天守台及び周辺石垣の保存対策について

石垣U65の保存対策(案)

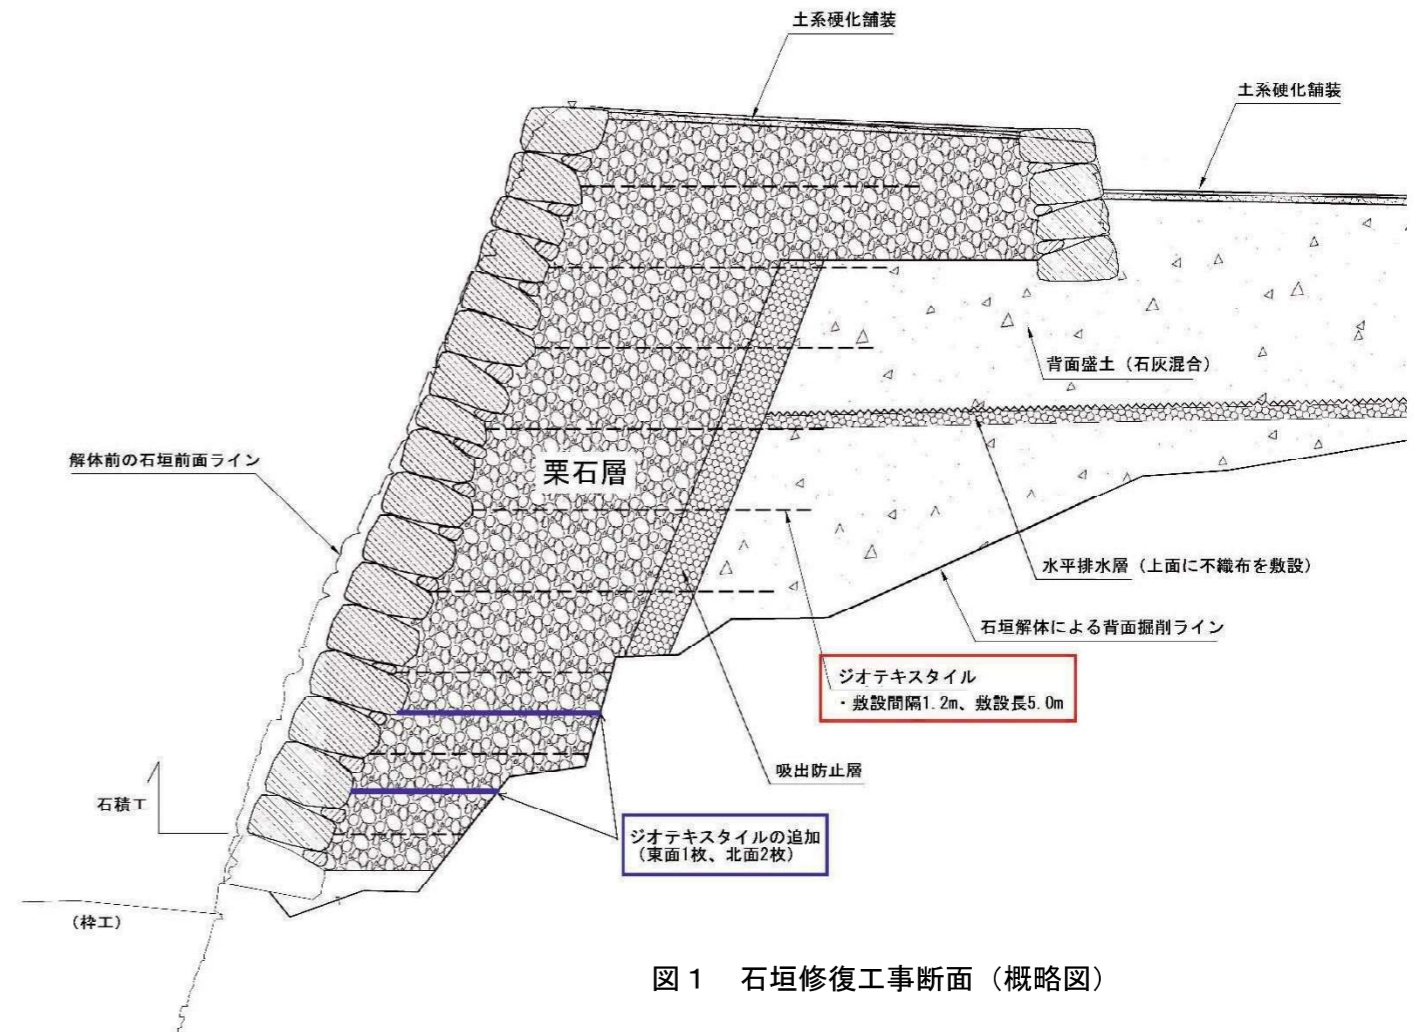
図1 石垣修復工事断面(概略図)

その結果、目合いを倍に広げた(80×80mm)場合、ジオテキスタイルの種別を見直し、石垣最下段(東面)・最下段2層(北面)の敷設間隔を1/2に狭める(0.6m)ことで、栗石層の安定性を確認することができた。

変更前	変更後
目合い	40×40mm	80×80mm
基準強度	57、74、95、144kN/m	72、93.5kN/m
<ul style="list-style-type: none"> 石垣最下段の敷設間隔(東面) 石垣最下段2層の敷設間隔(北面) 	1.2m	0.6m [*]

※挿入するジオテキスタイルが東面は1枚、北面は2枚追加される。

上述(2)の検証結果を踏まえ、ジオテキスタイルの仕様等について、下記のとおり変更(案)を検討した。

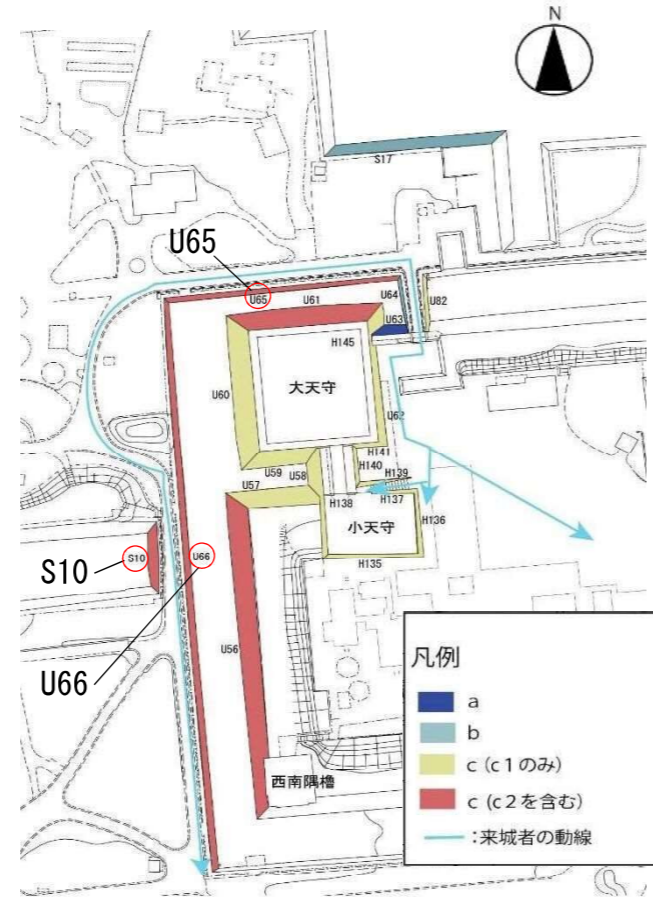
図1 石垣面の状況と来城者の動線

こうした調査に基づき、第56回石垣埋蔵文化財部会において、対象石垣の保存対策の考え方を整理し、石垣面の現状把握に基づく保存対策検討を表1に、石垣面の状況と来城者の動線を図1にまとめた。

- ・「c(c2を含む)」に分類した石垣
 - ・来城者の動線沿いの石垣
- 優先的に保存対策を行う石垣 → U65、U66、S10

優先的に保存対策を行う方針とした石垣（U65、U66、S10）のうち、U65は、局所的に前方へ膨らんでいる箇所が見られるとともに、膨らみの周辺の石垣で間詰石の抜け落ちが観察される部分がある。また、広範囲な被熱に伴う石材の割れや表面剥離が顕著であり、これらに伴い、隣接する築石との接点が失われている箇所や間詰石の抜け落ちが見られる。このようなことから、U65は、優先的に保存対策を行う石垣の中でも更に優先して行う必要がある。
