特別史跡名古屋城跡全体整備検討会議 石垣・埋蔵文化財部会(第 58 回)

水堀関連遺構の発掘調査について

特別史跡名古屋城跡内での石垣カルテ作成について

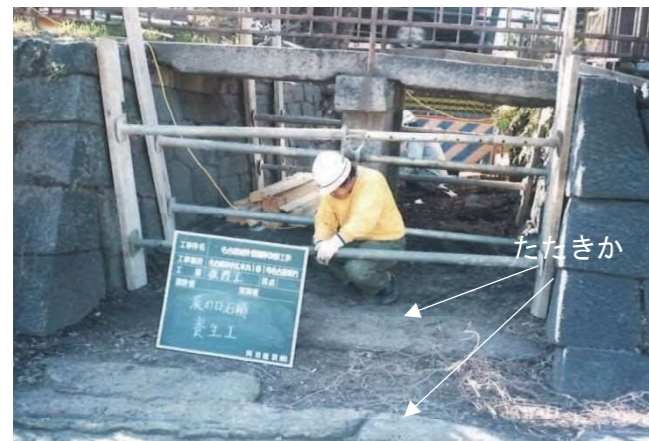
図6 辰之口底のたたき面(平成10年撮影)

底の「南蛮た々き」については人工地盤が設置され確認できないが、当時の施工写真にはたたきのような面が確認できる(図6)。平成10年の護岸施工時の資料を確認する限りではこのたたき面の取り壊しを行っていないことから、人工地盤下にたたき面が残されている可能性がある。

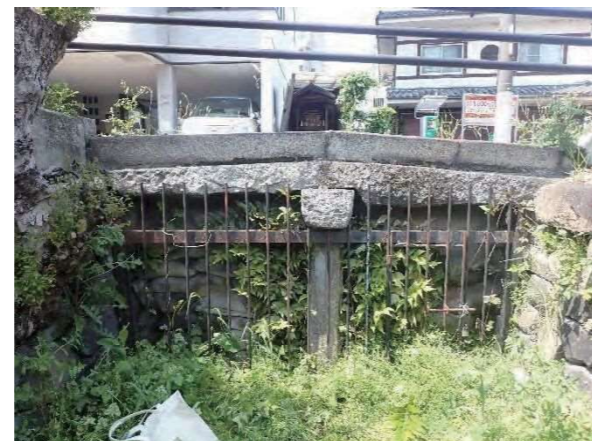
図7 辰之口の石橋(西側)

その他の構造物として、辰之口の水路を渡る石橋がある。石橋は、『尾張名所図会』、『金城温古録』に描かれているように(図4、5)、外堀から数m西方にあった。描かれた石橋の構造は、長方形の石材を並べ、支柱で支えたもので、現在も類似した構造の石橋が2基確認できる(図7、11)。ただし、東側の石橋はドリルによる穿孔痕が残るため、近・現代に設置された可能性がある。

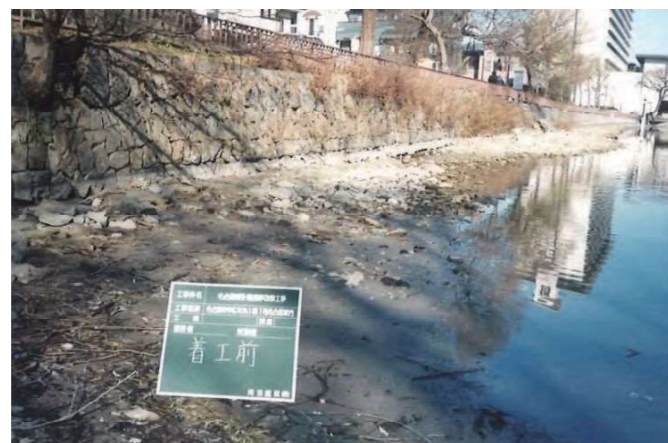
図8 辰之口南側の石垣(平成10年撮影)

平成10年度に実施された辰之口南側の護岸工事以前、同地点には石垣が存在した(図8)。石垣の築石は方形が大半で、積み方は布積みに近い。その大半は平成10年の護岸工事の際に破壊されたが、辰之口南側より2.2mの範囲で一部が残存する(図9、図11)。これらの設置時期については、詳細な時期は不明である。

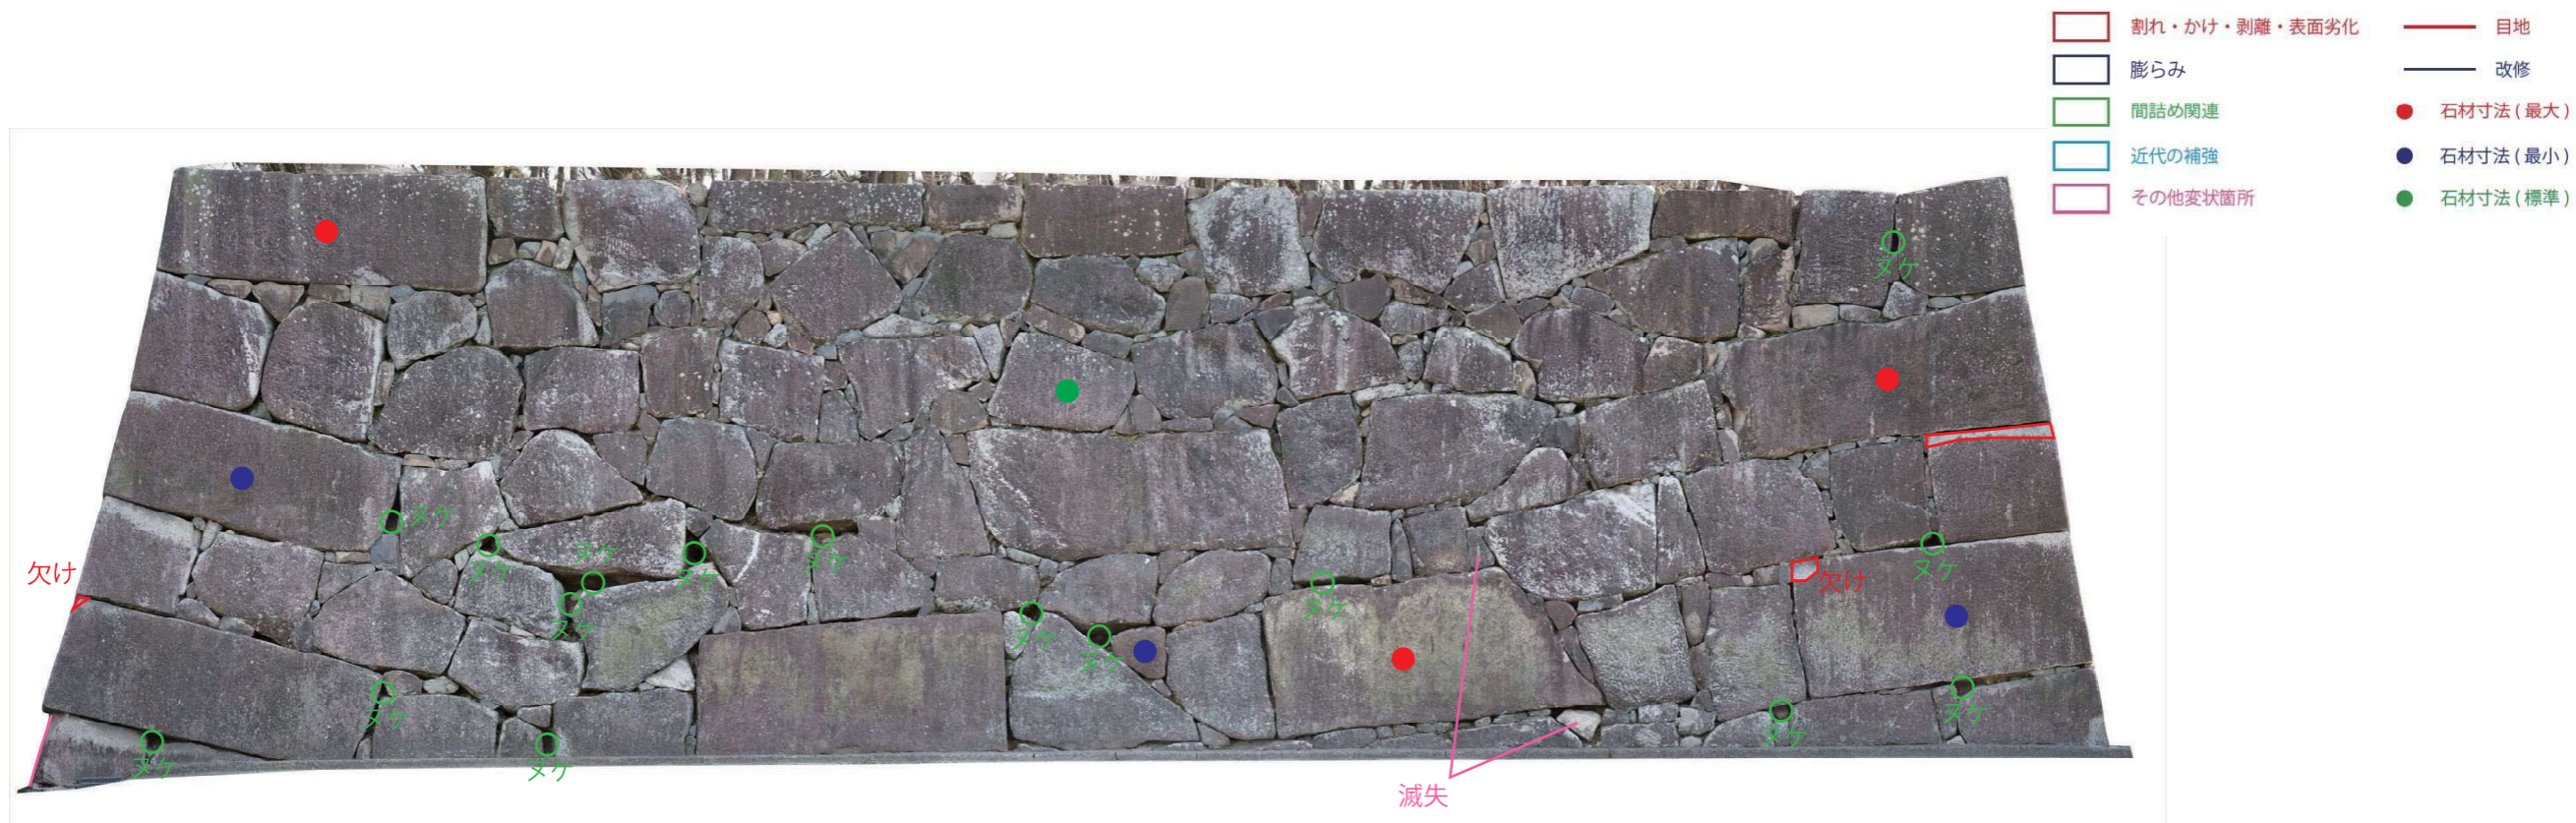
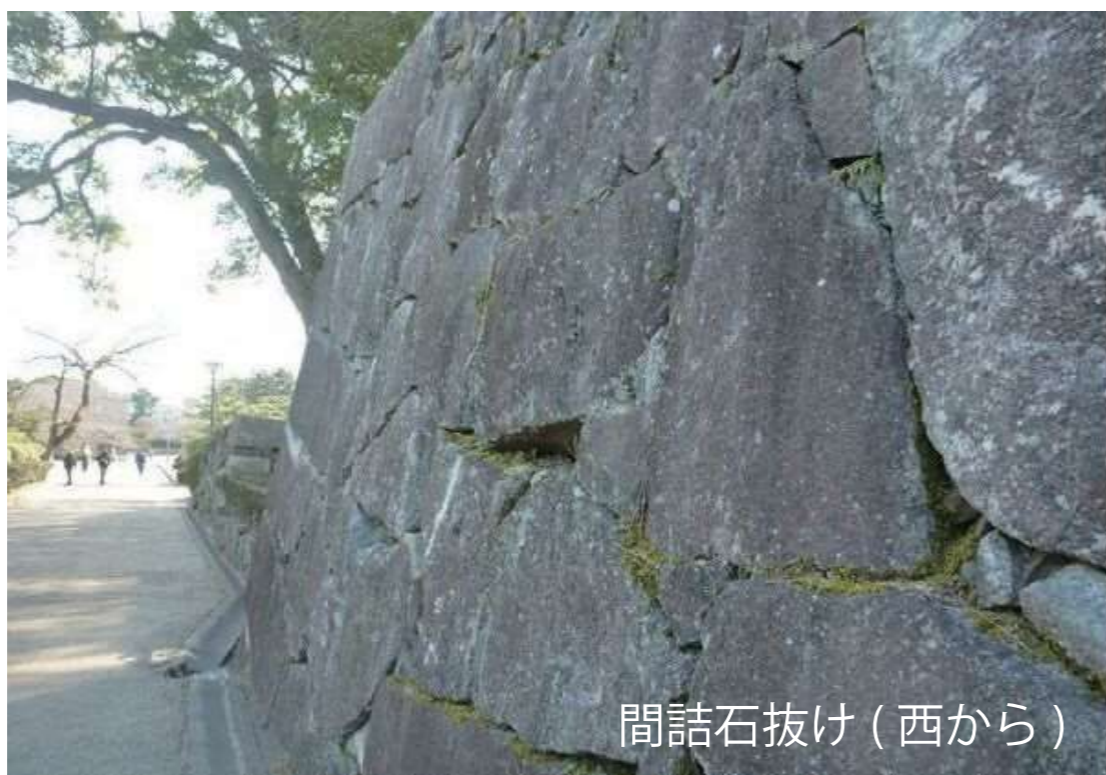
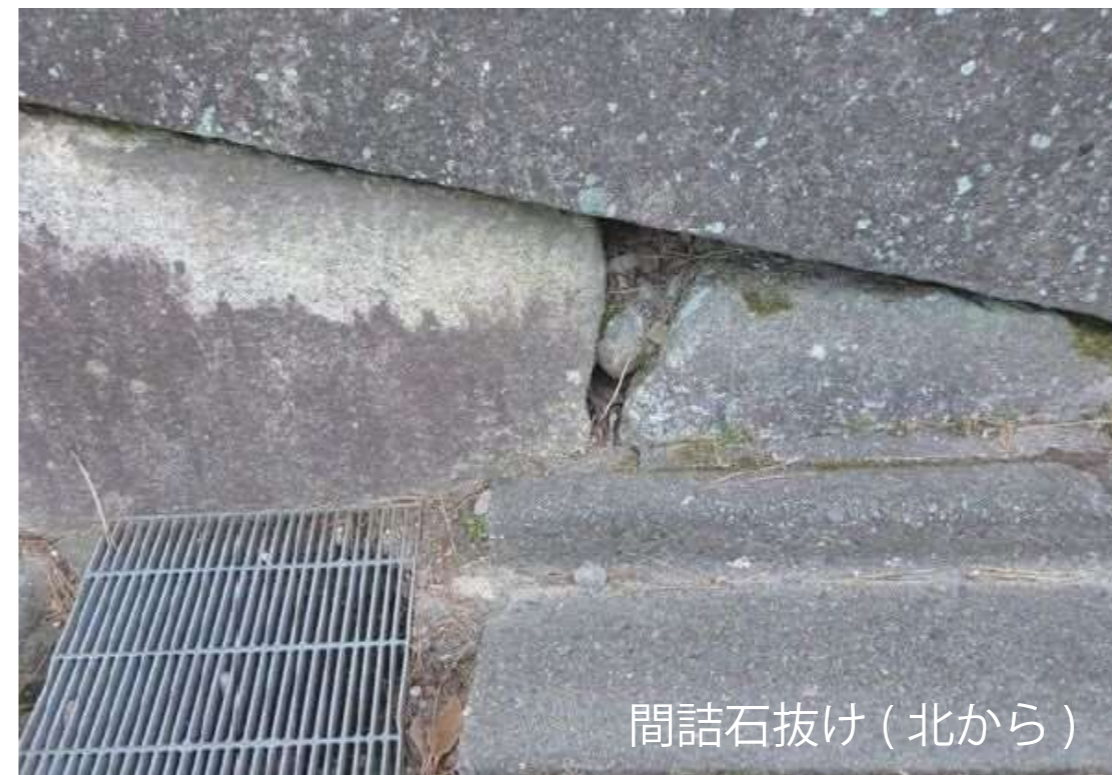
図5 ア-(ア)局所的な間詰石の抜け(本丸127H石垣)

(ア). 局所的な間詰石の抜け(127H)

数点の間詰石が局所的に抜け落ちる状況。

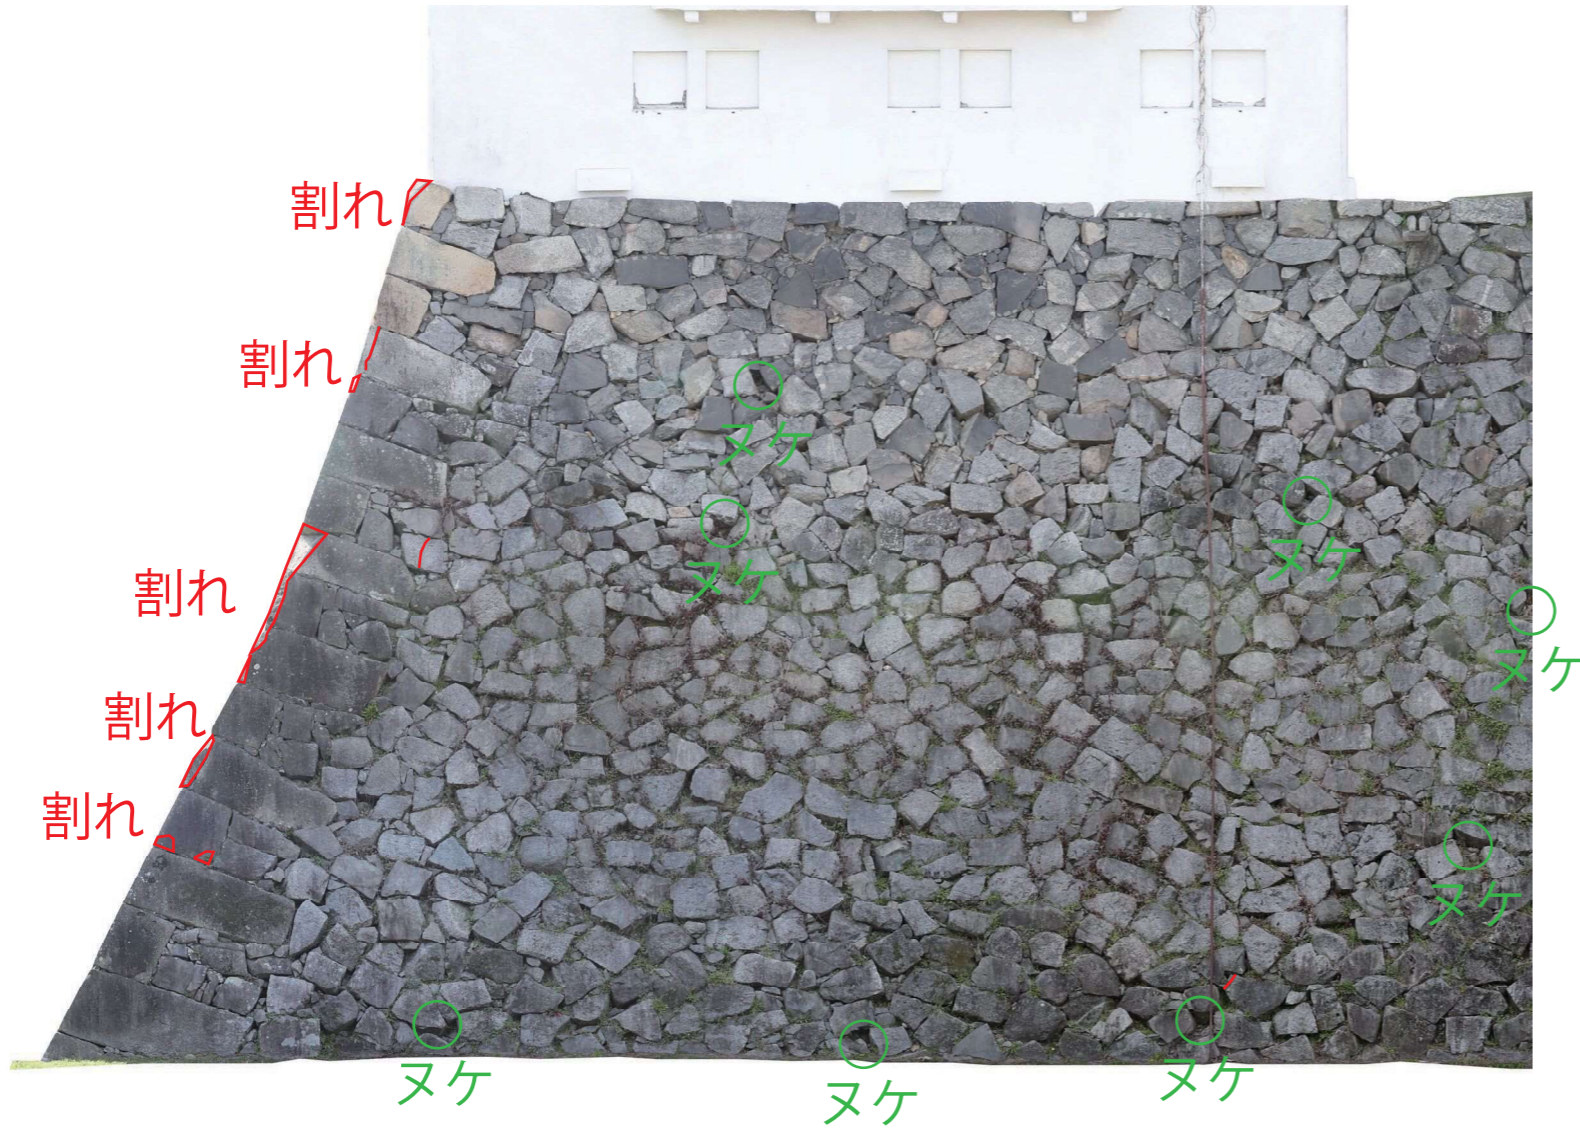
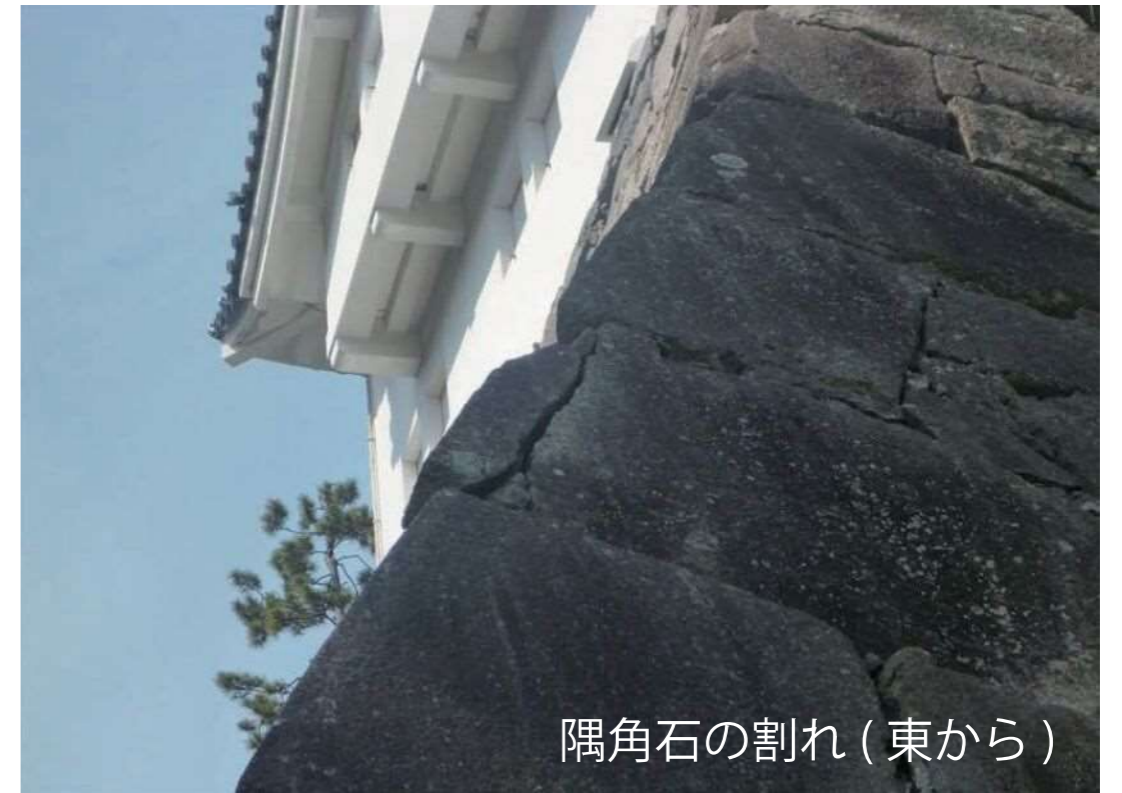
図6 ア-(イ) 石材の割れ、欠け(本丸 022H 石垣)

(イ). 石材の割れ、欠け(022H)

隅角石の角に割れ目が生じ、一部は欠けている状況。

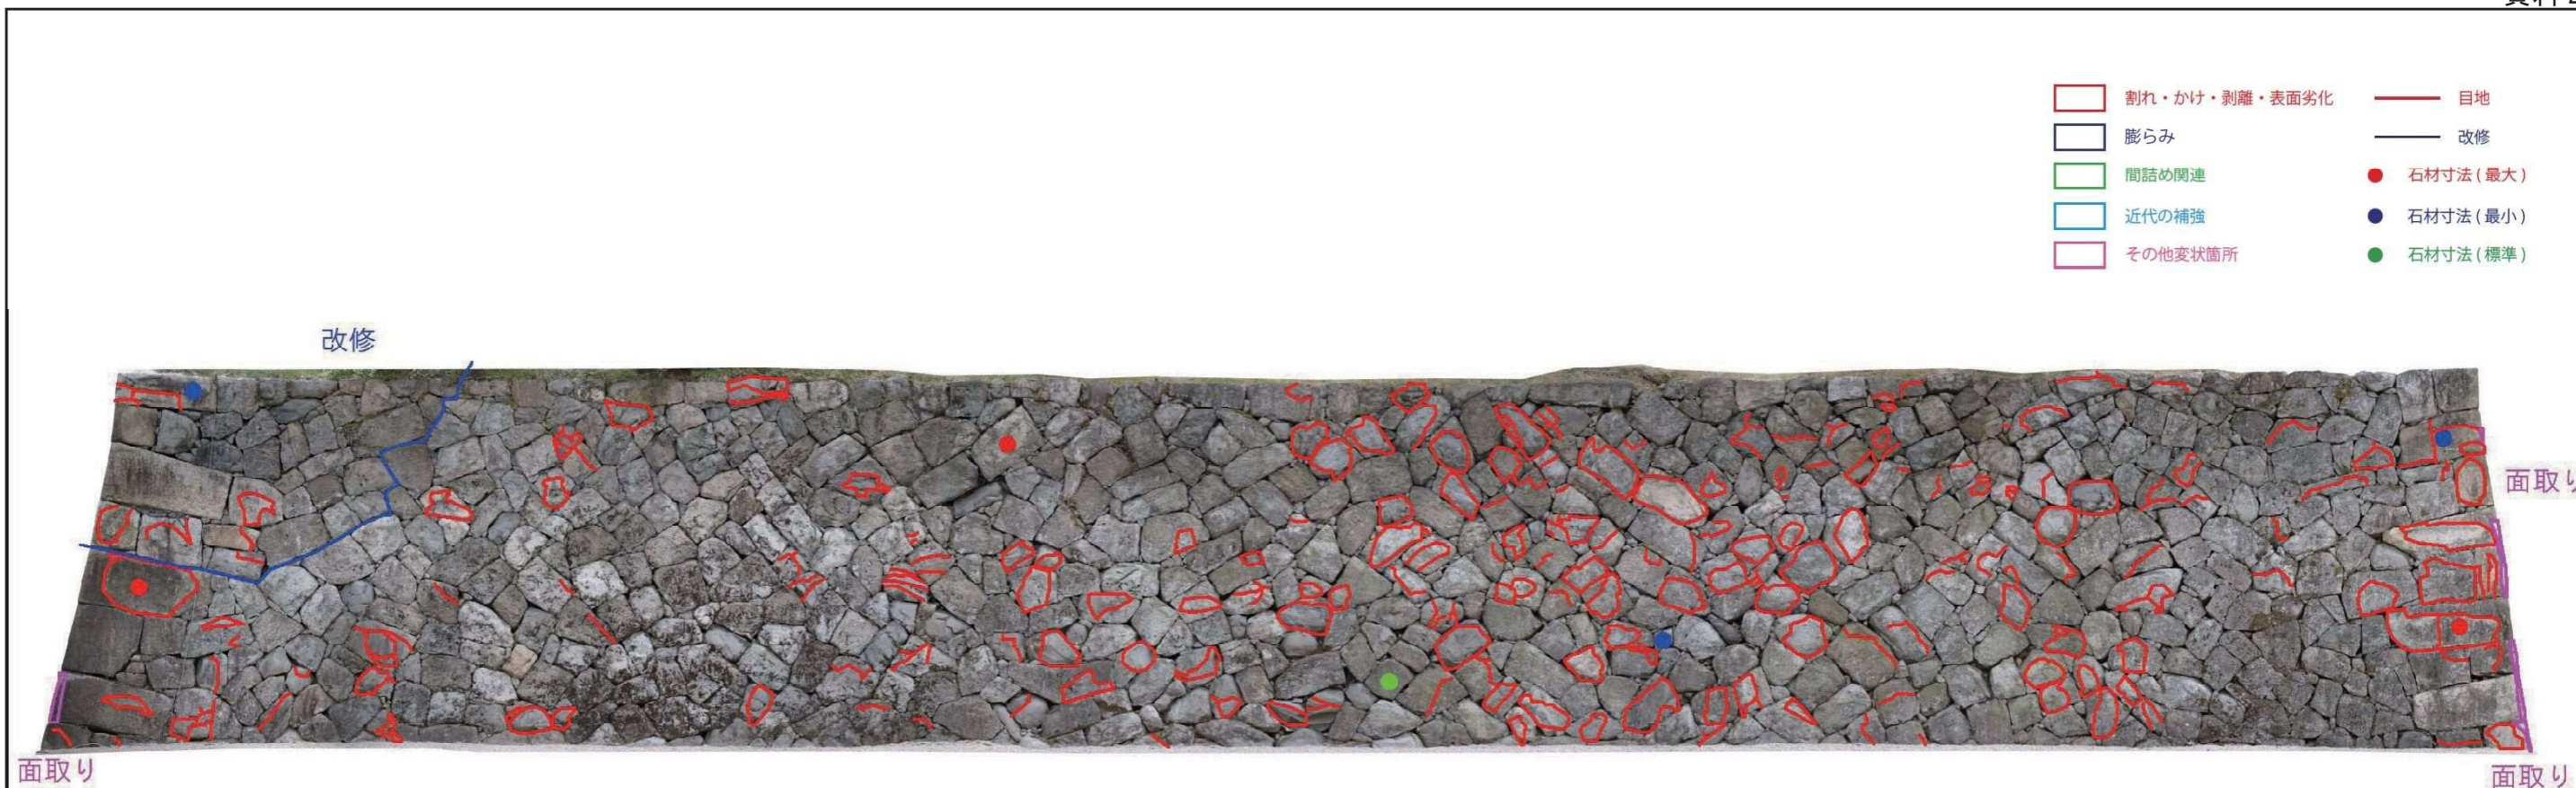
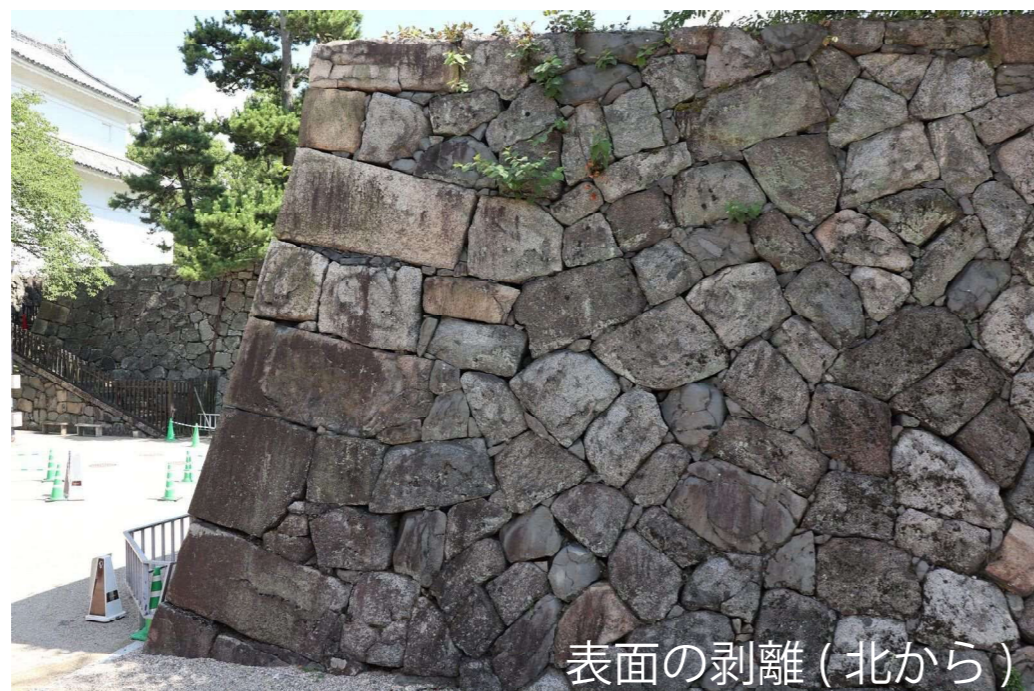
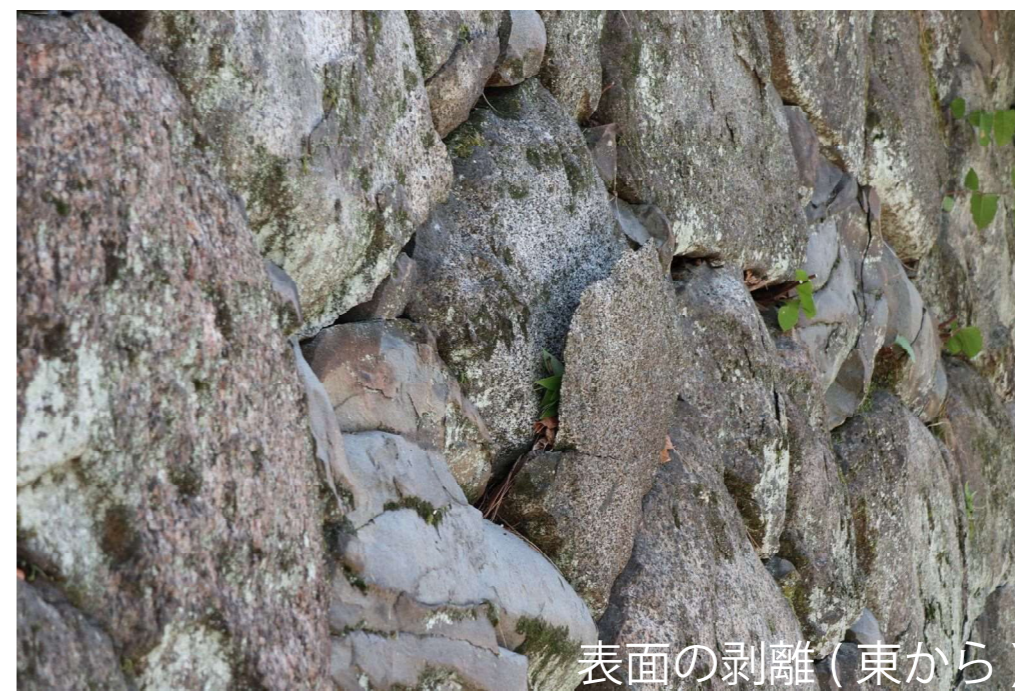
図7 ア-(ウ) 石材表面の剥離(本丸041H石垣)

(ウ). 石材表面の剥離(本丸 041H 石垣)

名古屋空襲時の被熱により、石垣面全体に石材の割れ、剥離が見られる。割れ、剥離の大半は石垣表面に留まるが、周辺を通行する観覧者への影響、石材表面の刻印等が滅失する恐れがある。

※全体に割れ・被熱割れ・かけ・剥離

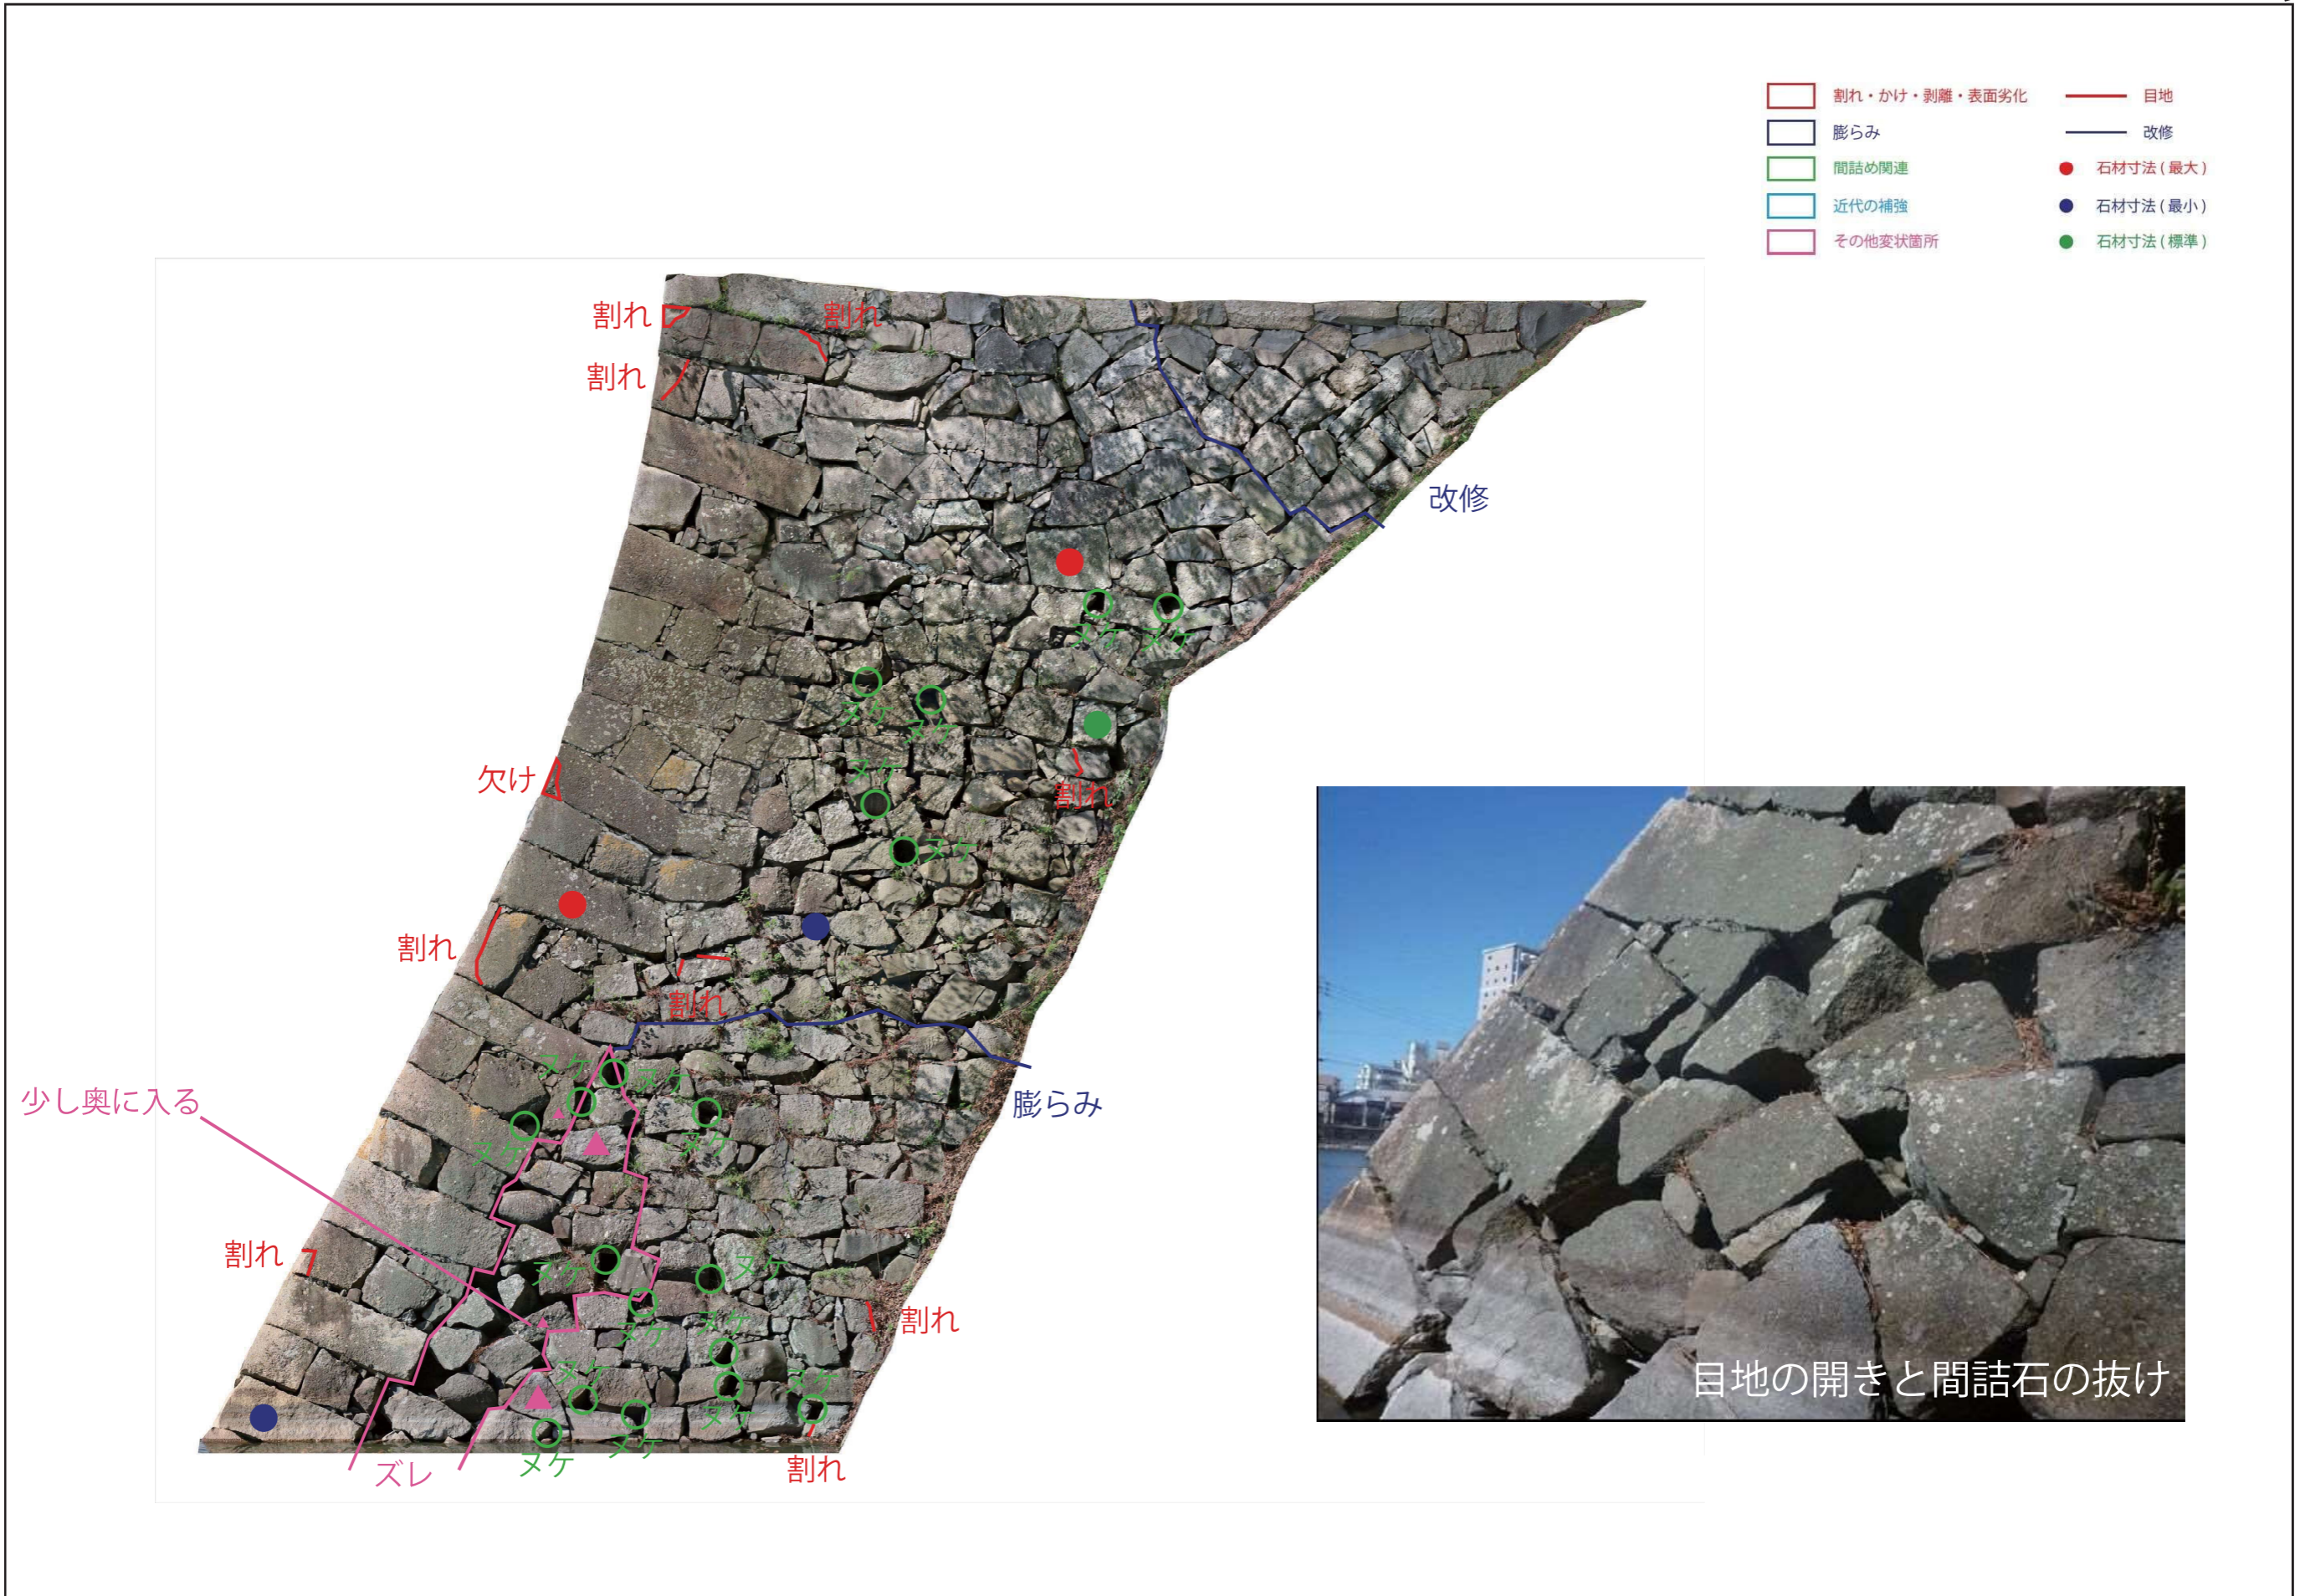
図8 イ-(ア) 面的な間詰石の抜け (西之丸 262W 石垣)

(ア). 面的な間詰石の抜け(西之丸 262W 石垣)

石垣面の目地が開くことによって間詰石が広範に抜け落ちている。

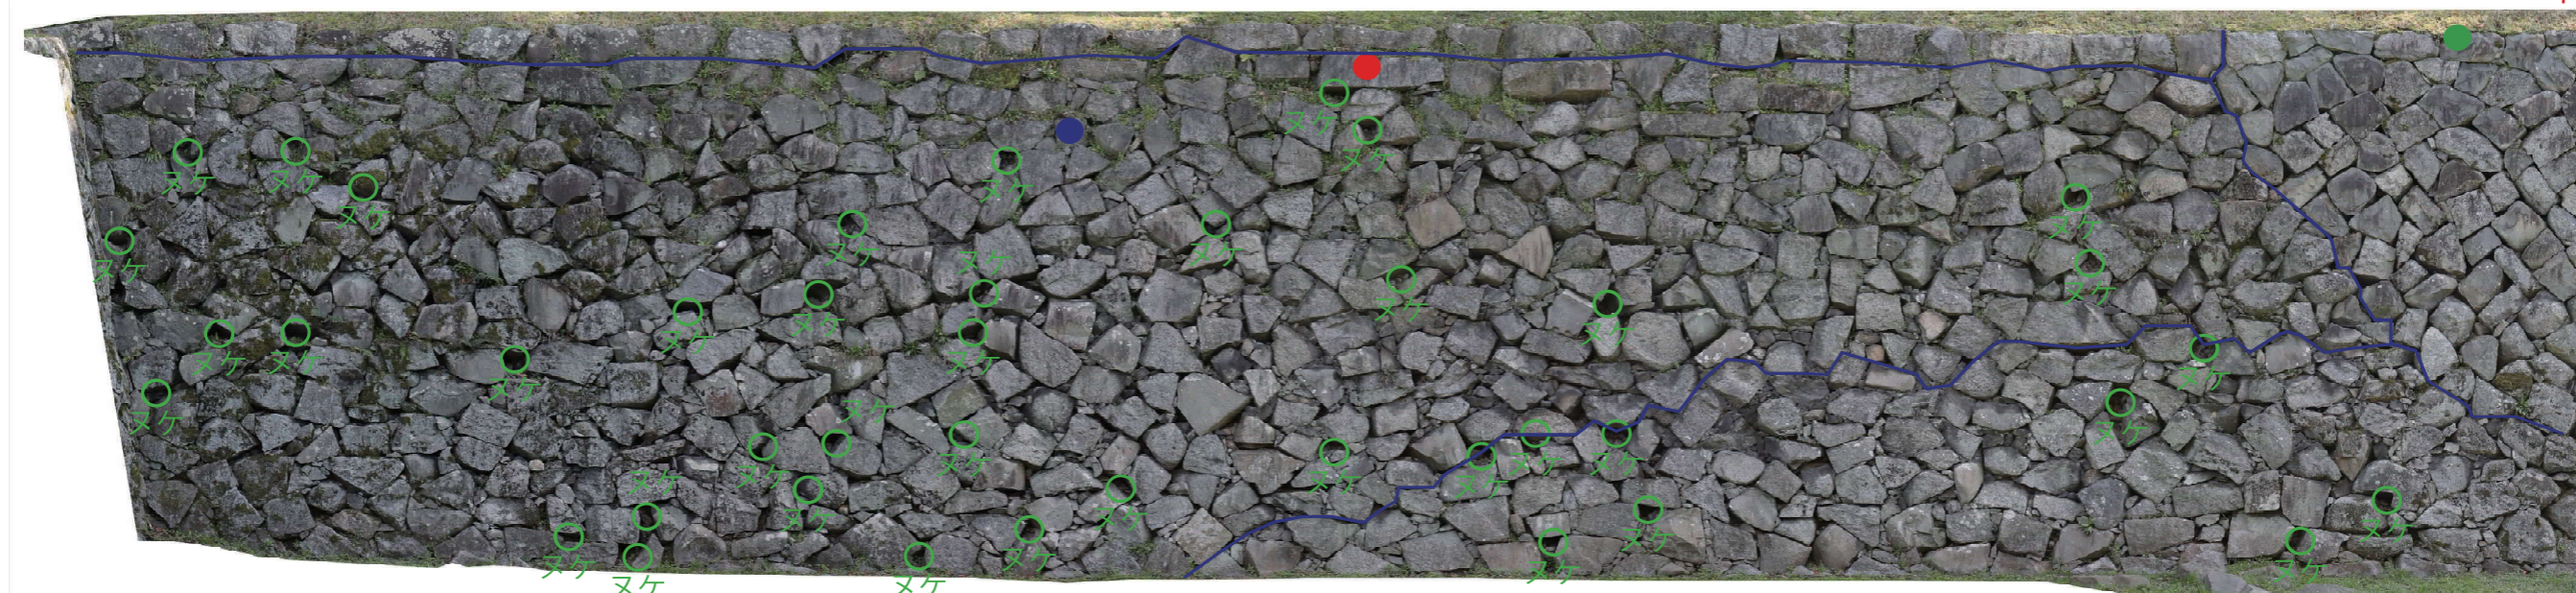
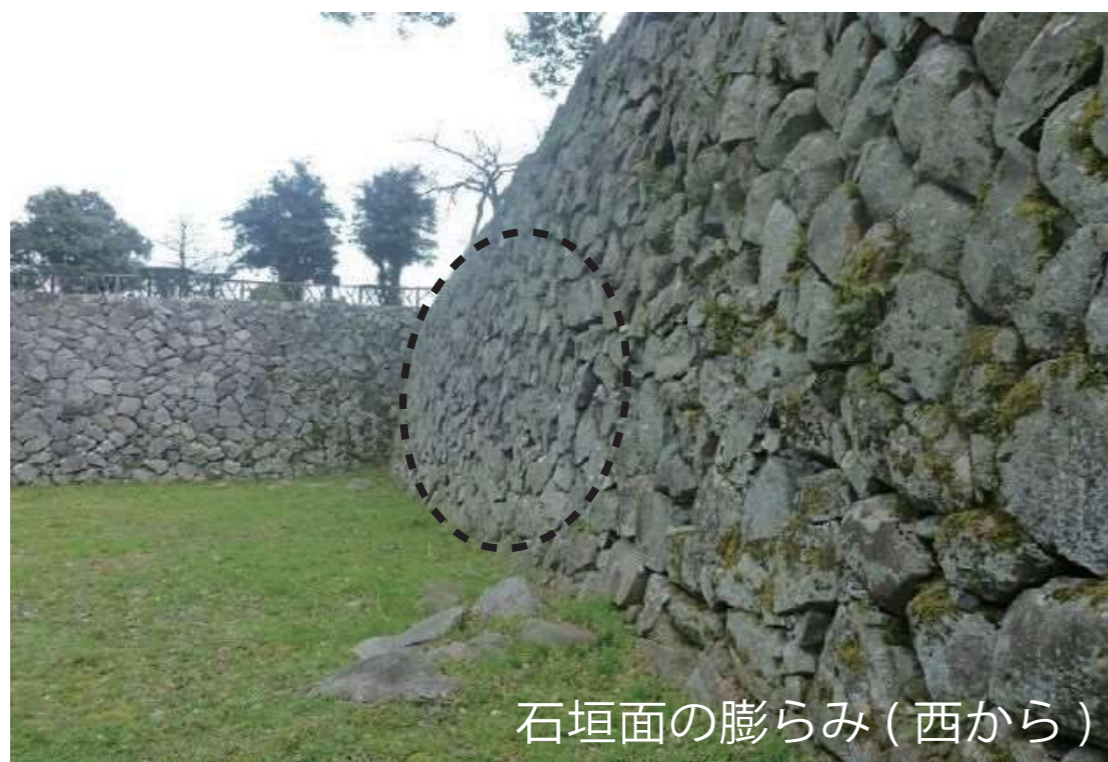
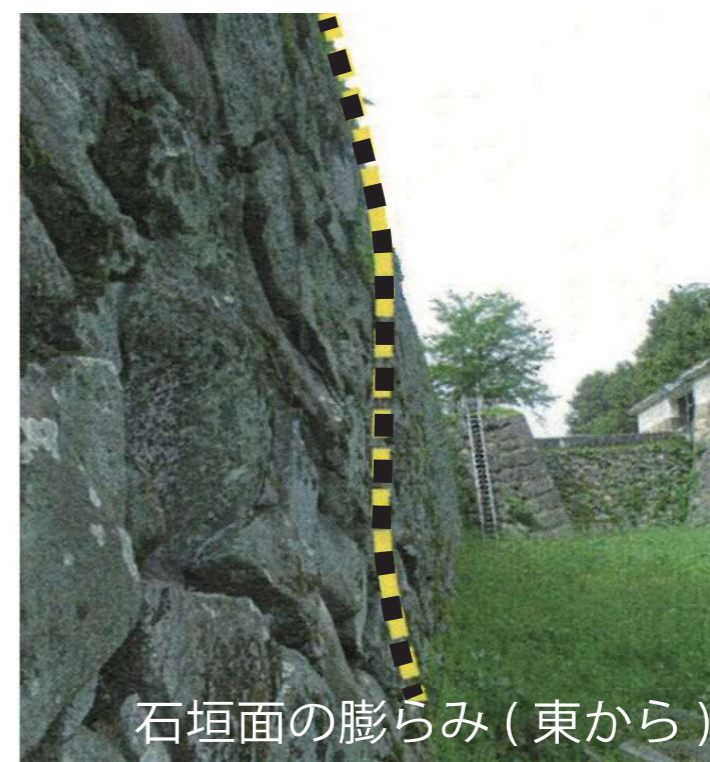
図9 イ-(イ) 石垣上部～中部での膨らみ(本丸027H石垣)

(イ). 石垣面上部～中部での膨らみ(本丸 027H 石垣)

石垣左側において石垣上部～中部に膨らみが見られ、これにより石垣全体の勾配が不安定になっている。

全体に膨らみ

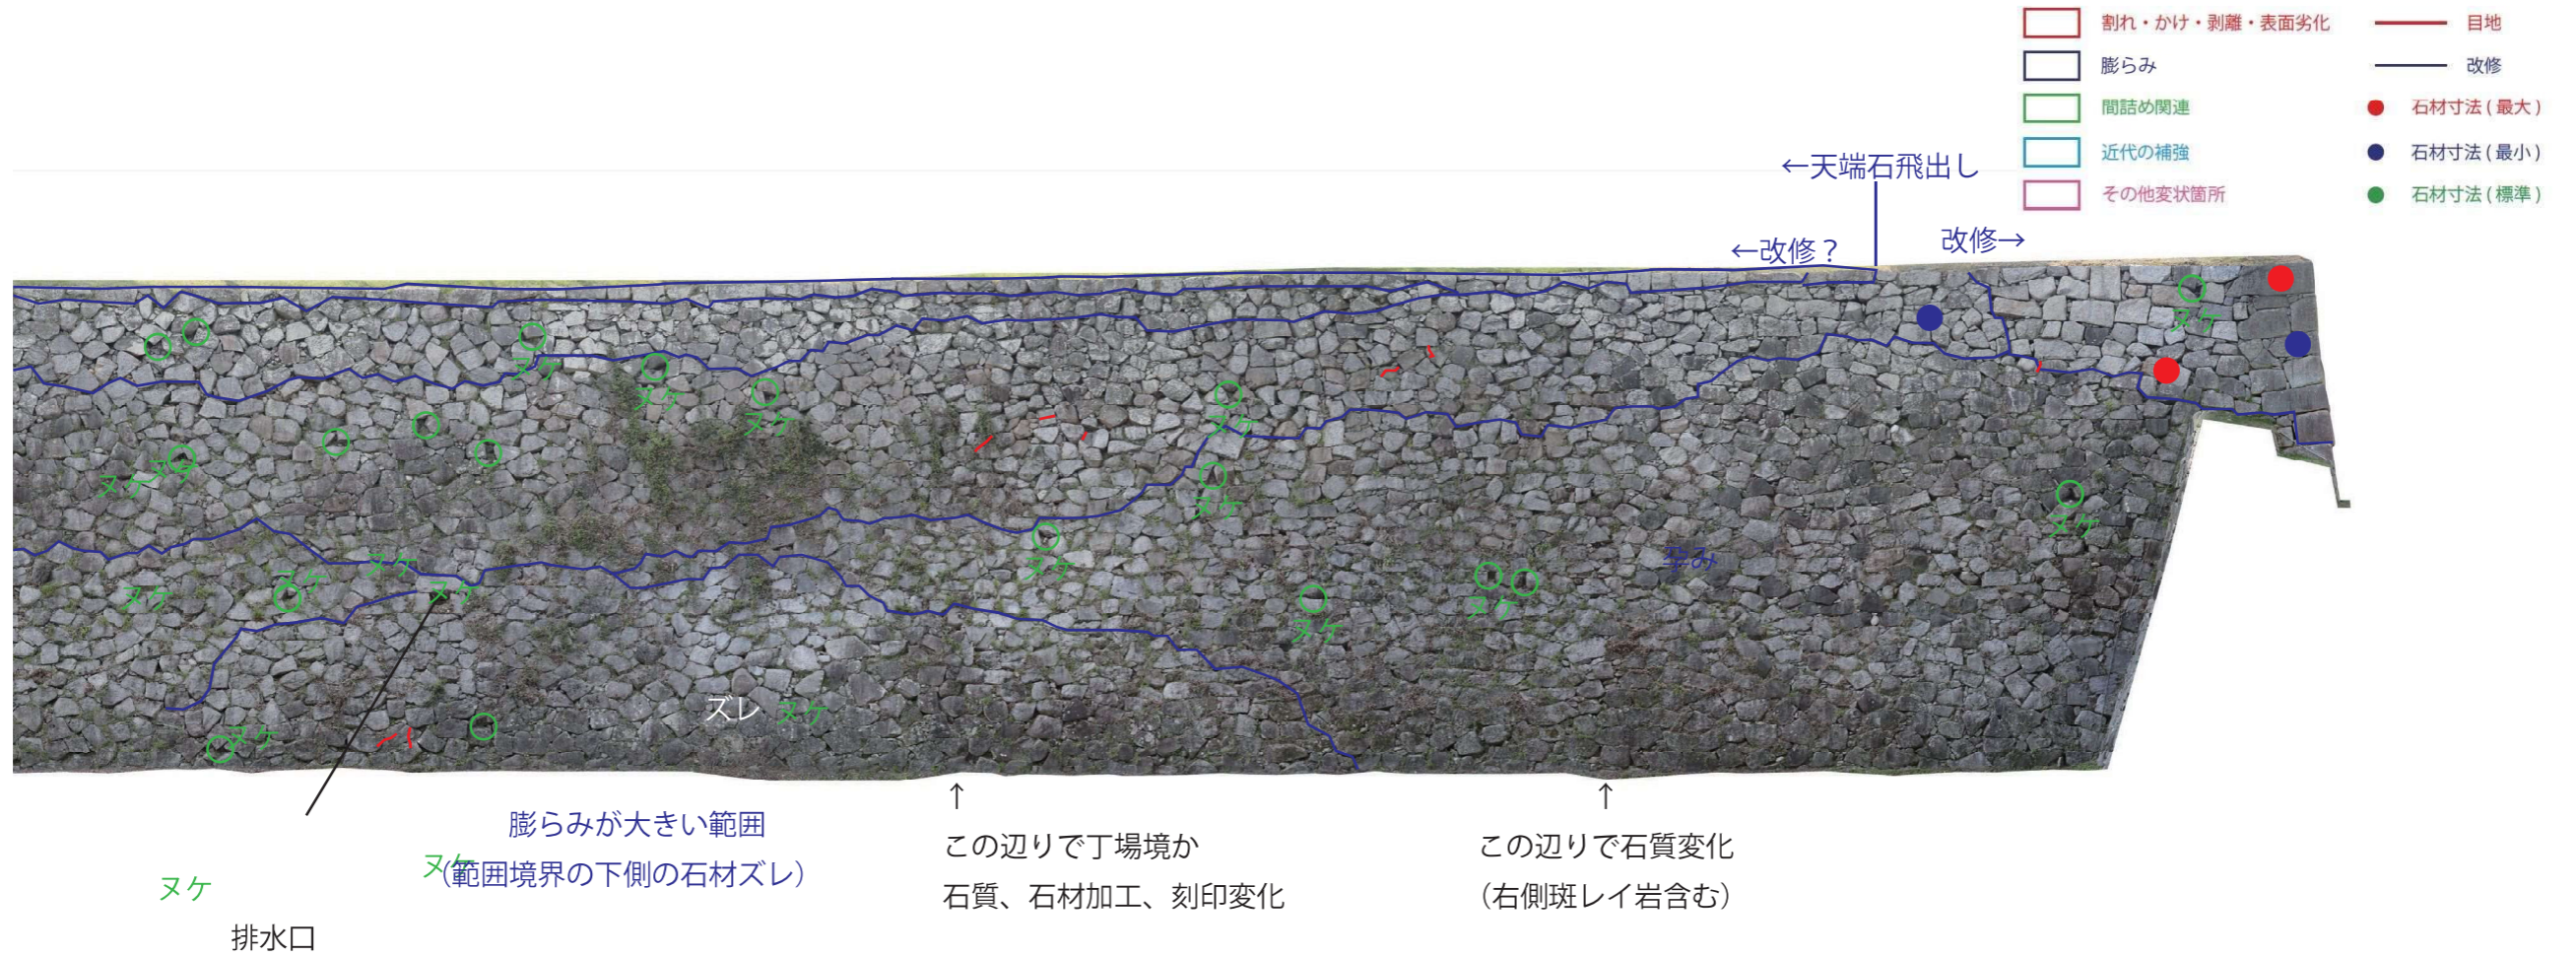
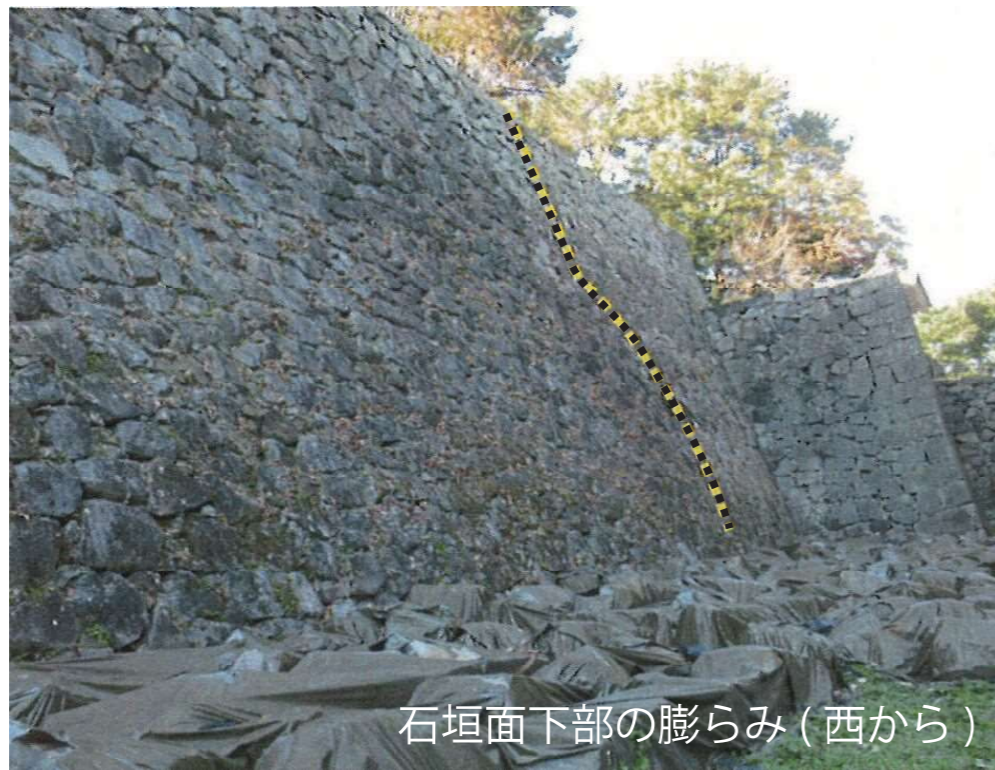
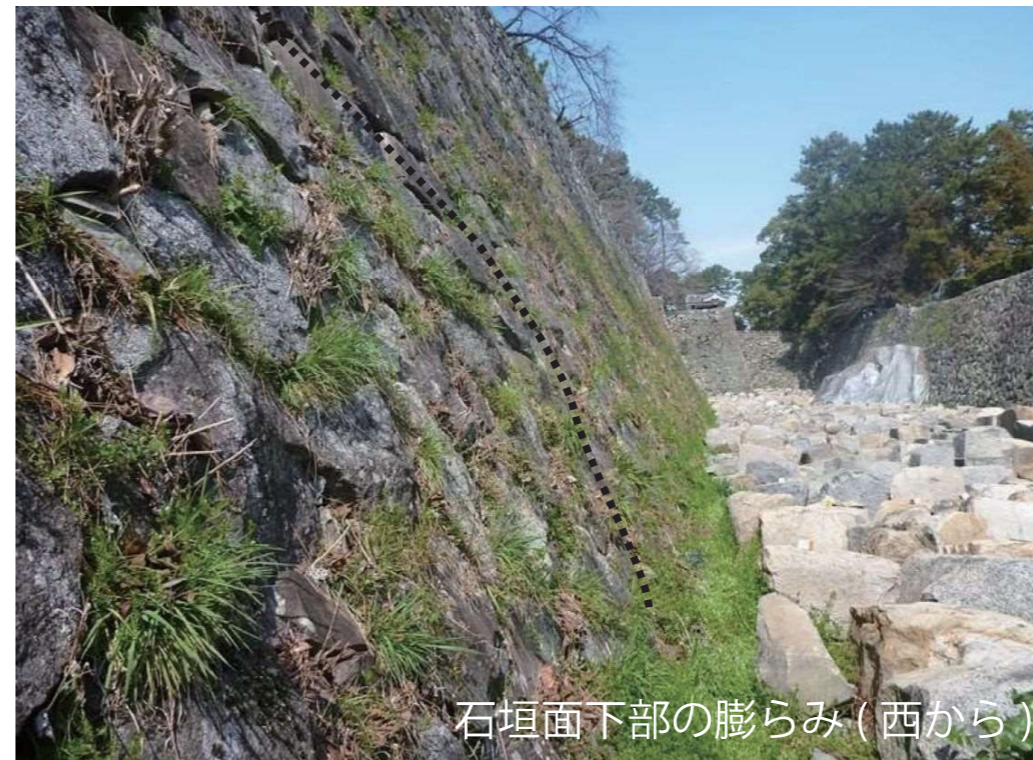
図 10 イ-(ウ) 石垣下部での膨らみ(本丸 022H 石垣)

(ウ). 石垣面下部での膨らみ(本丸 022H 石垣)

石垣下部が面的に膨らむ。石垣中央より右側の石樋付近では膨らみが著しく、膨らみによる石材の飛出しもみられる。
