特別史跡名古屋城跡全体整備検討会議 石垣・埋蔵文化財部会(第 58 回)

水堀関連遺構の発掘調査について

特別史跡名古屋城跡内での石垣カルテ作成について

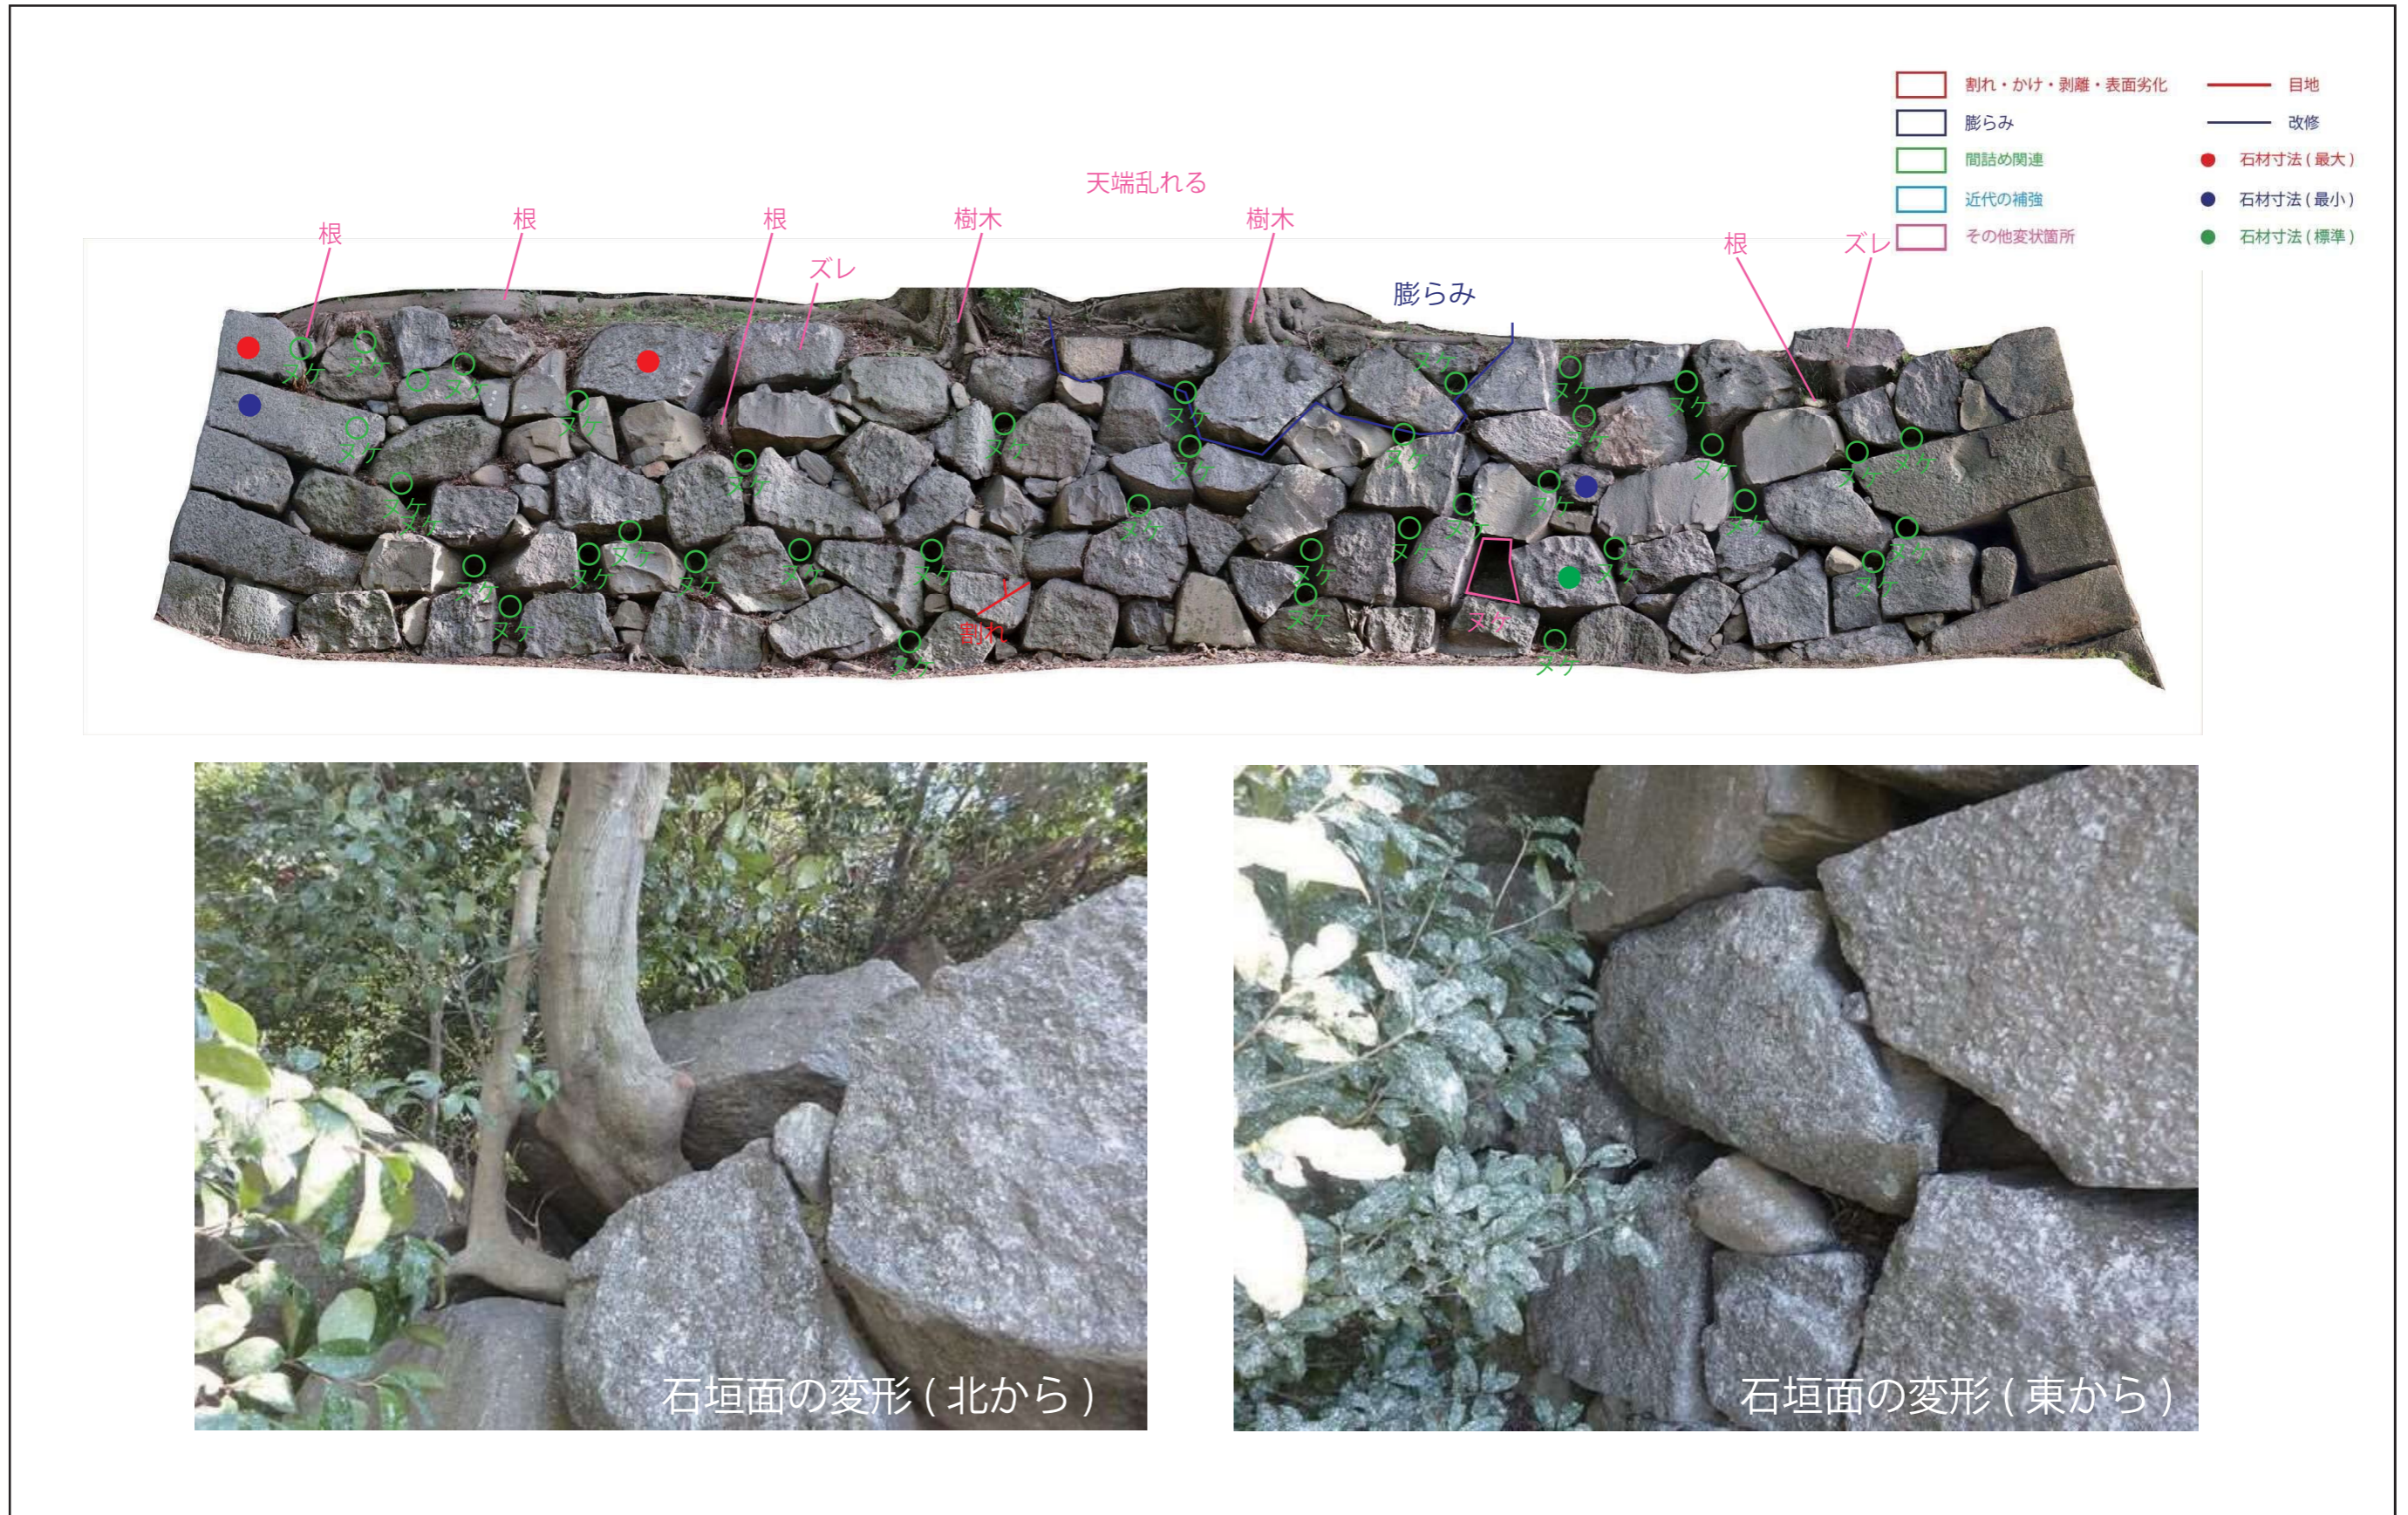
図 11 イ-(エ) 石垣全面での膨らみ (御深井丸 2480 石垣)

(エ). 石垣面全体の変形、天端石のズレ(御深井丸 2480 石垣)

石垣上の樹木の根により石垣が全面的に膨らみ、それに伴い石材が飛び出している。石垣上部では天端石のずれもみられる。

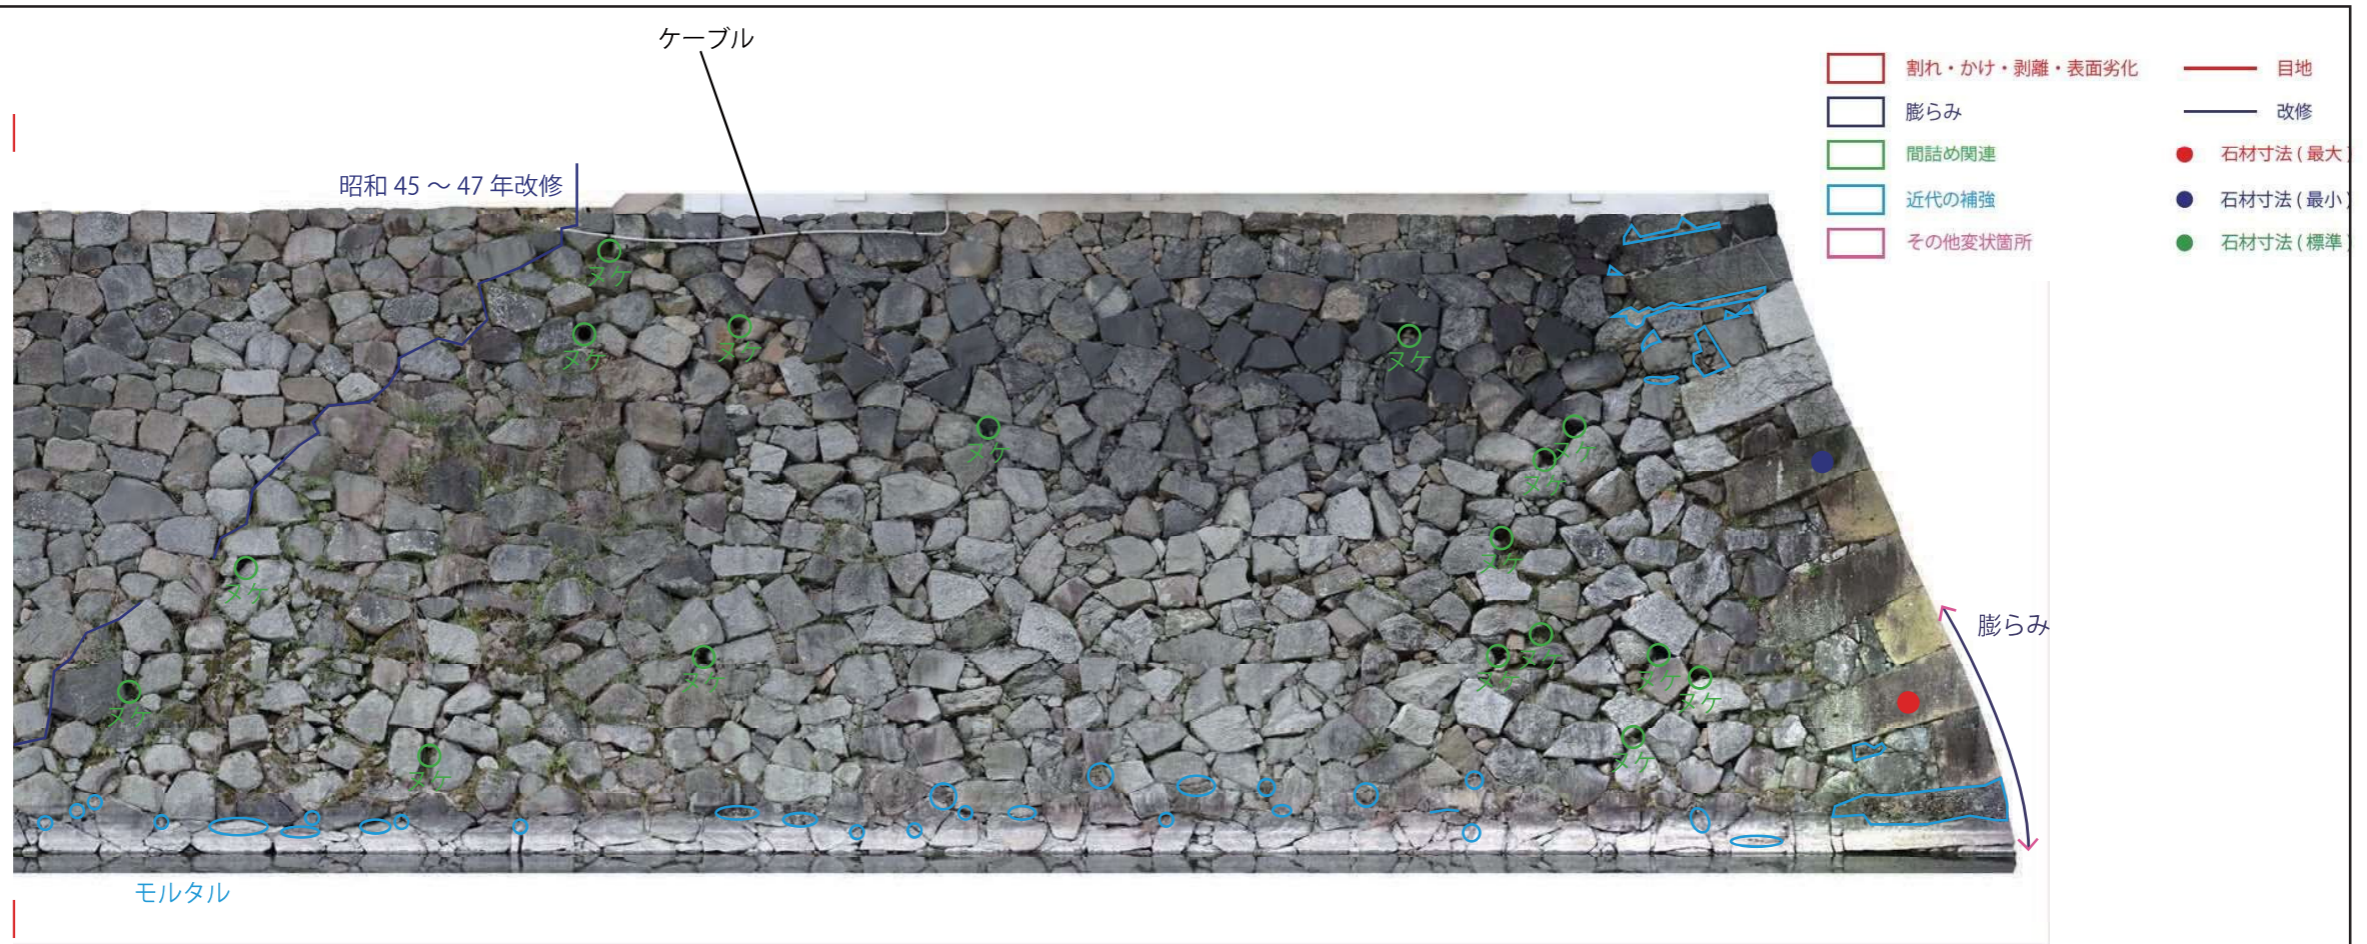
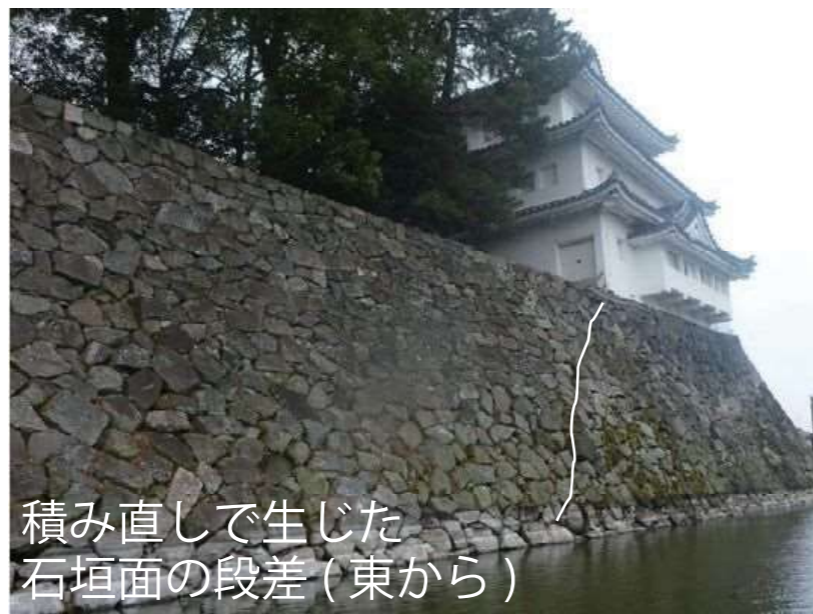
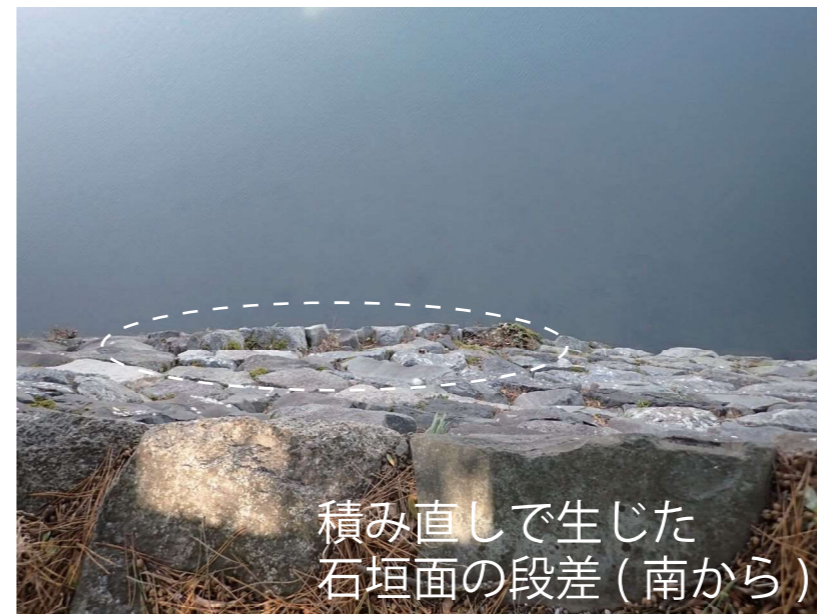
図 12 ウ-(ア) 後世の造作による石垣面の変状 (御深井丸 2240 石垣)

(ア). 後世の積み直しによる改変(2240 石垣)

昭和 45 年(1970 年)、豪雨による石垣崩落を受け、被災か所を積み直した。積み直し箇所は当初の石垣に対しセットバックし、石材も一部新補石材に入れ替えられており、築城時の姿が失われている。

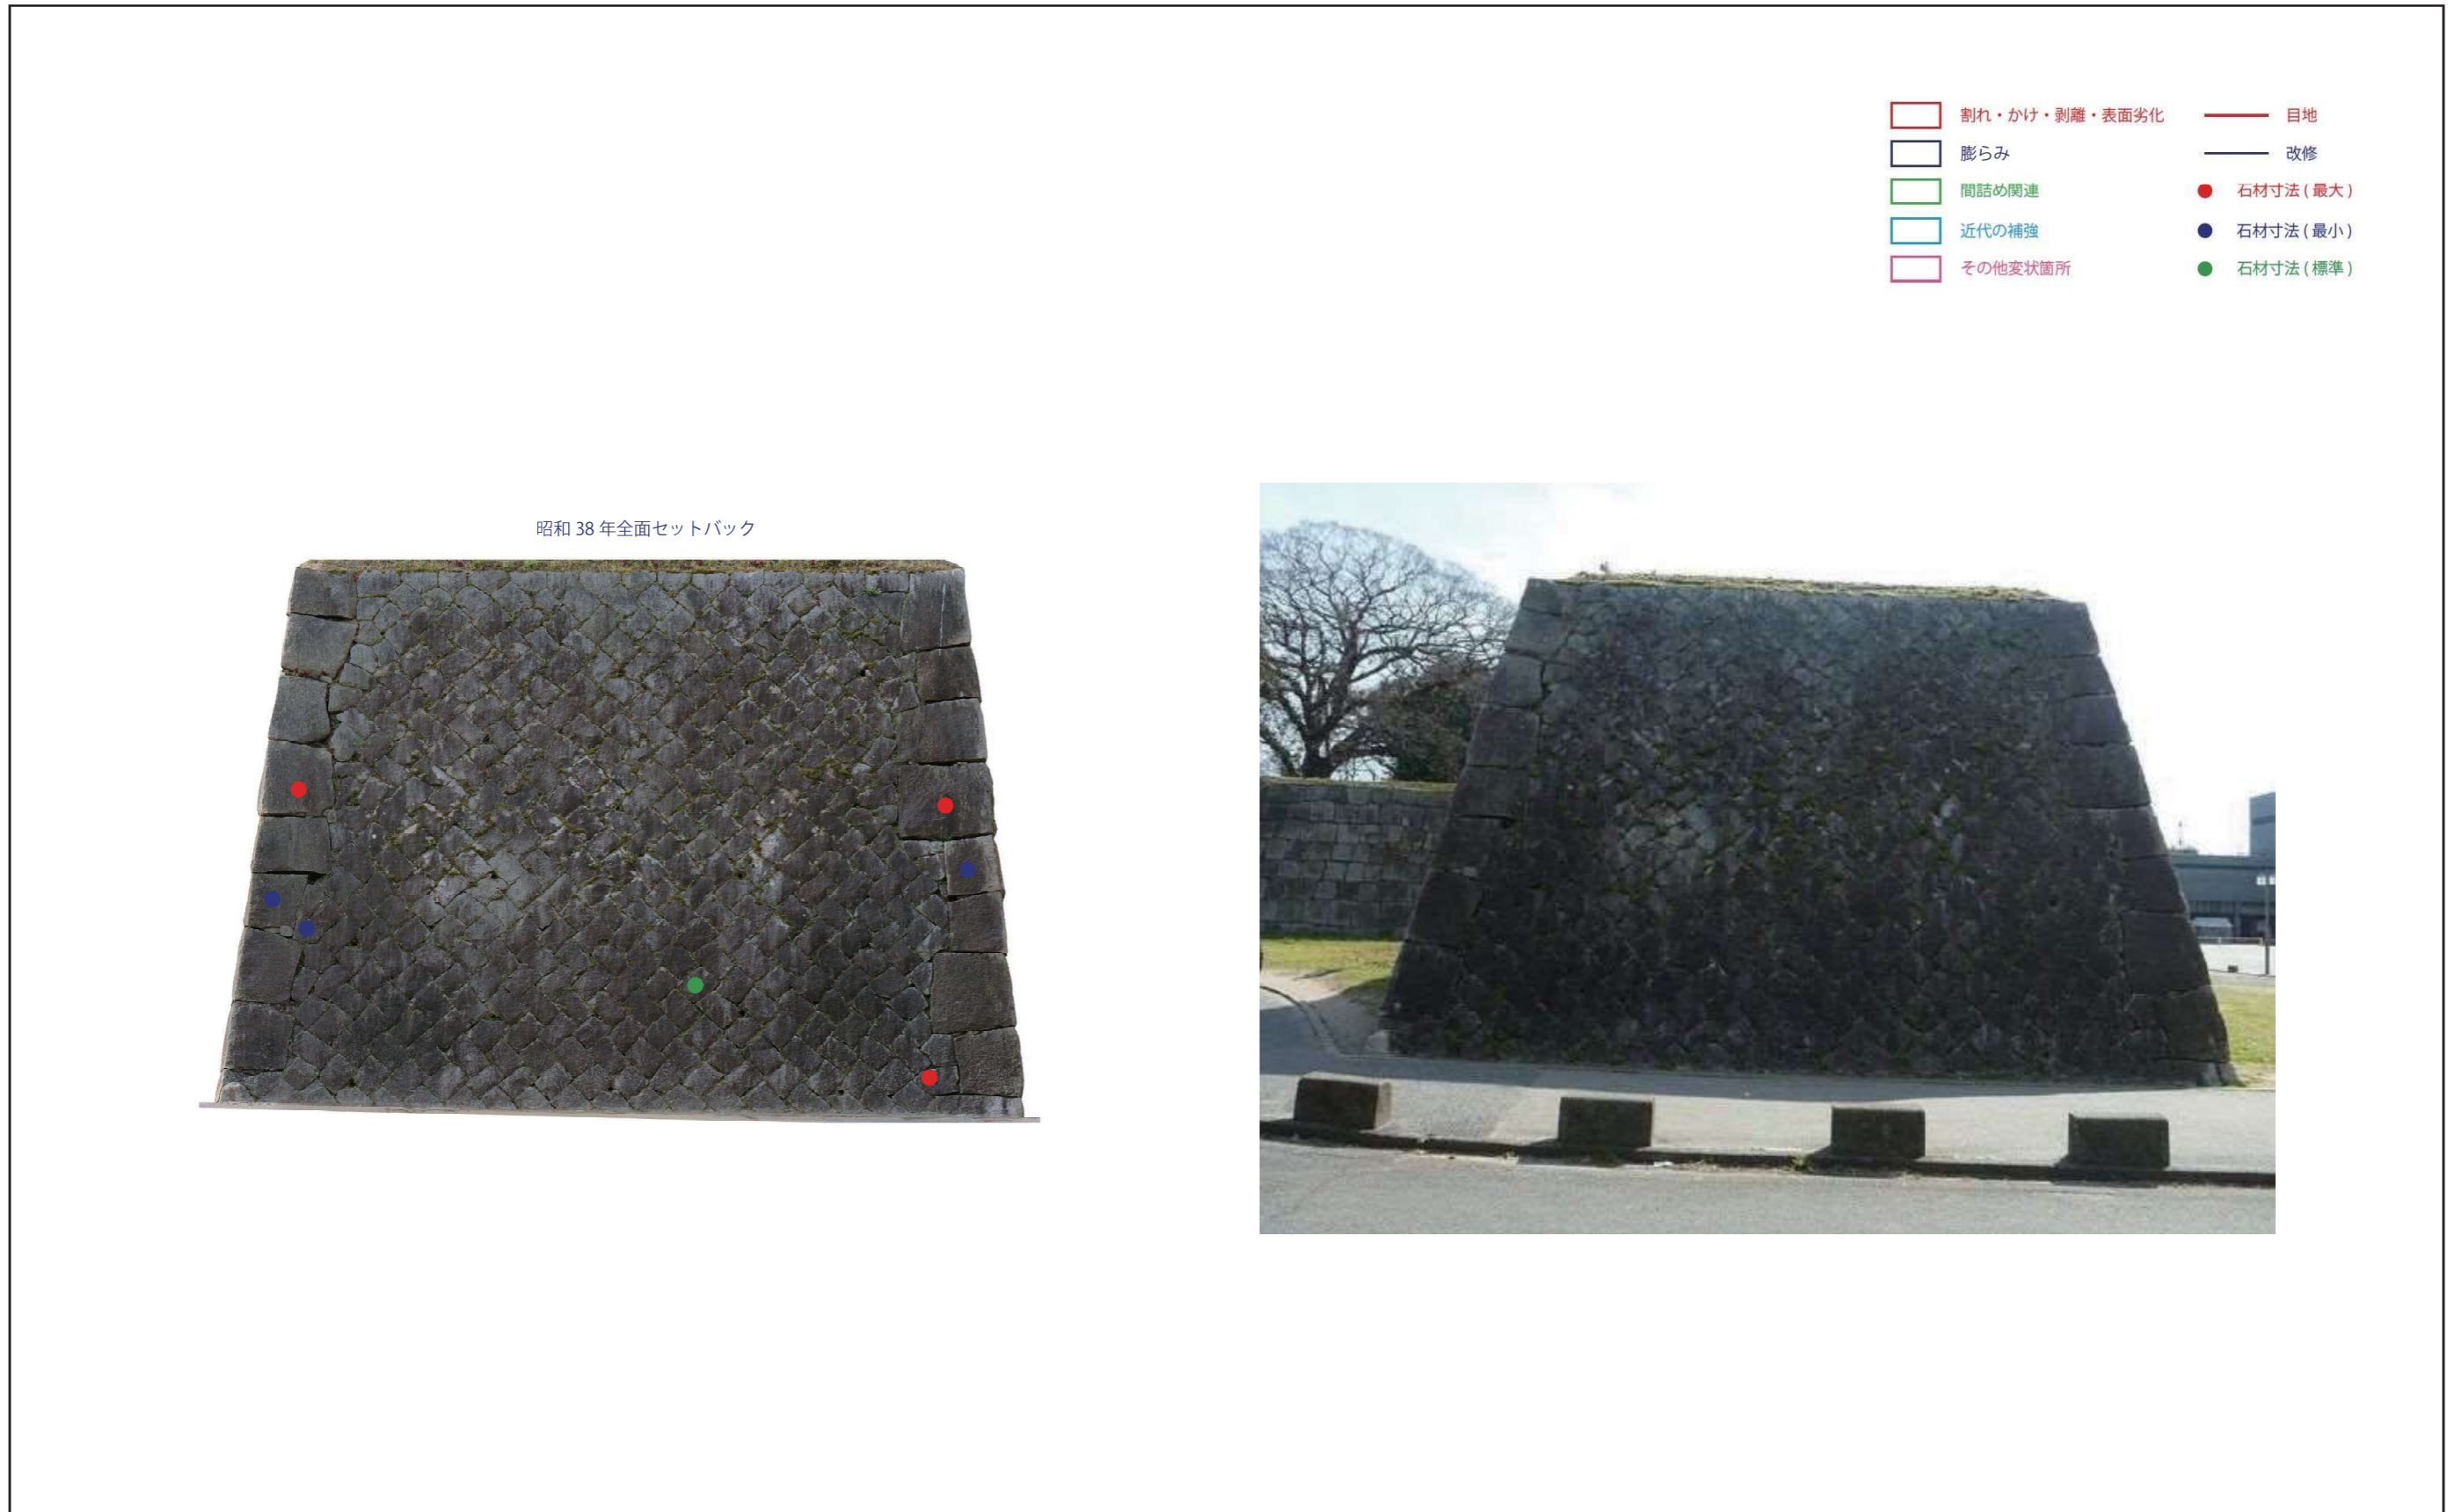
図 13 ウ-(イ) 後世の造作による石垣面の改変(二之丸 201N 石垣)

(イ). 後世の造成により撤去された石垣

築城時二之丸東側には枳形を構成する石垣が存在したが、昭和 38 年(1963 年)の愛知県体育館建設に伴い築石面が撤去され、築城期の姿が失われている。
