## 特別史跡名古屋城跡全体整備検討会議(第 32 回)

# 特別史跡名古屋城跡における 遺構のき損事故再発防止対策

名古屋市観光文化交流局 名古屋城総合事務所  
名古屋市教育委員会事務局 文化財保護室

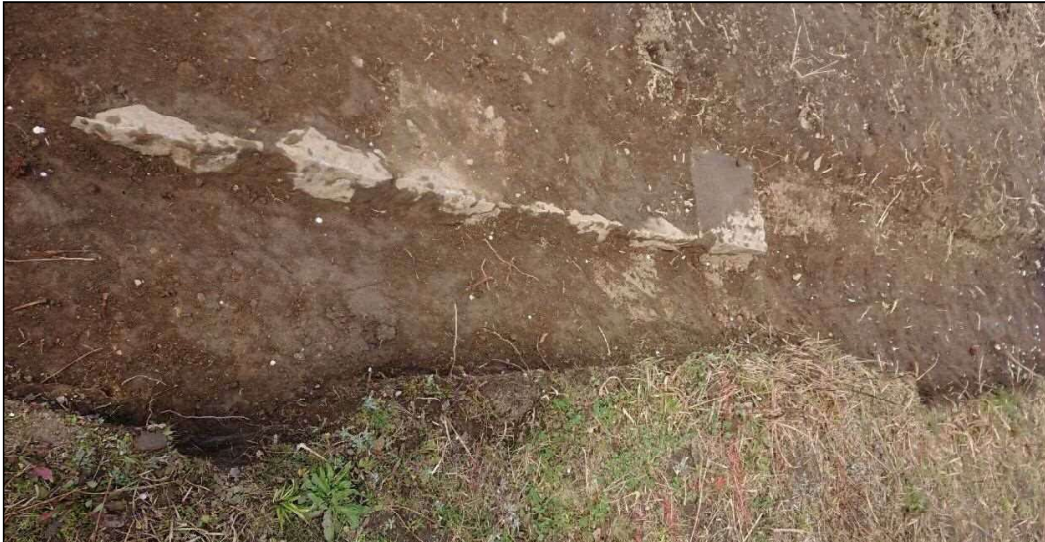
写真1 残った石列の状況

今回き損した石列は、正方形に加工された礎石<sup>そせき</sup>がほぼ一間間隔で設置され、その間に、間知石<sup>けんち</sup>を地覆石<sup>じふく</sup>として並べたものであり、近世の包含層内に築かれているとみられること、石の特徴などから判断して、19世紀に築かれた六番御蔵の基礎にあたる石列と推測される。

今回のき損により、蔵の基礎の石材の内、66個（礎石10個、地覆石<sup>じふく</sup>56個）が原位置から取り外され、数箇所に集められている。原位置あるいは原位置近くに残されていることが確認できる石材は32個である。

復元に向けた検討の手順としては、考古学分野及び建造物分野の有識者に諮りながら現地を詳細に調査し、石列の修復の可否を調べる。その上で、修復方針につき、全体整備検討会議や関連する部会にも諮りながら検討を進め、別途修復のための具体的な計画を策定する。

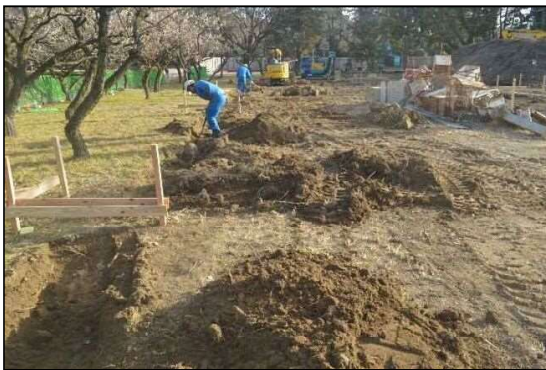
- ・名古屋城重要文化財等展示収蔵施設の外構工事として、六番御蔵（ろくばんおくら）の地表面表示のための基礎工事を行っていたが、掘削の深さが遺構面に達しないと判断したため、学芸員の立会いを要さないものとして重機による掘削を行っていた。その際、六番御蔵の東側の縁にあたる位置にあった石列（せきれつ）をき損した。
- ・石列の中には、柱を立てる礎石と思われる石が一定間隔で並んでいることから、六番御蔵の基礎等に関連した石列である可能性が高い。

写真2 現場状況／北から

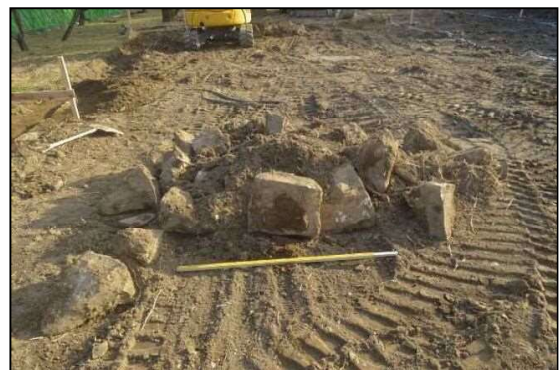
写真3 き損した石材状況／北から

現在石材が残存していない部分の長さ、原位置から取り外された石材の数及び大きさから判断すると、全体を修復するためには、礎石、地覆石<sup>じふく</sup>を合わせ17個程度不足していると思われるが、石列が概ね復元できる数量の石材が残されている。

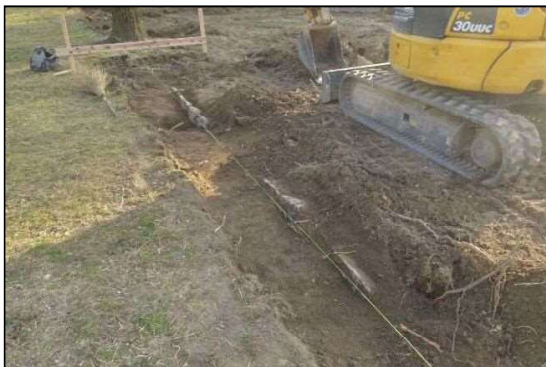
写真4 石列残存状況／北東から

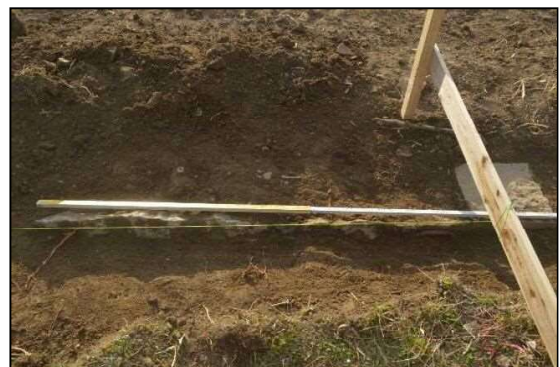
写真5 石列残存状況／東から

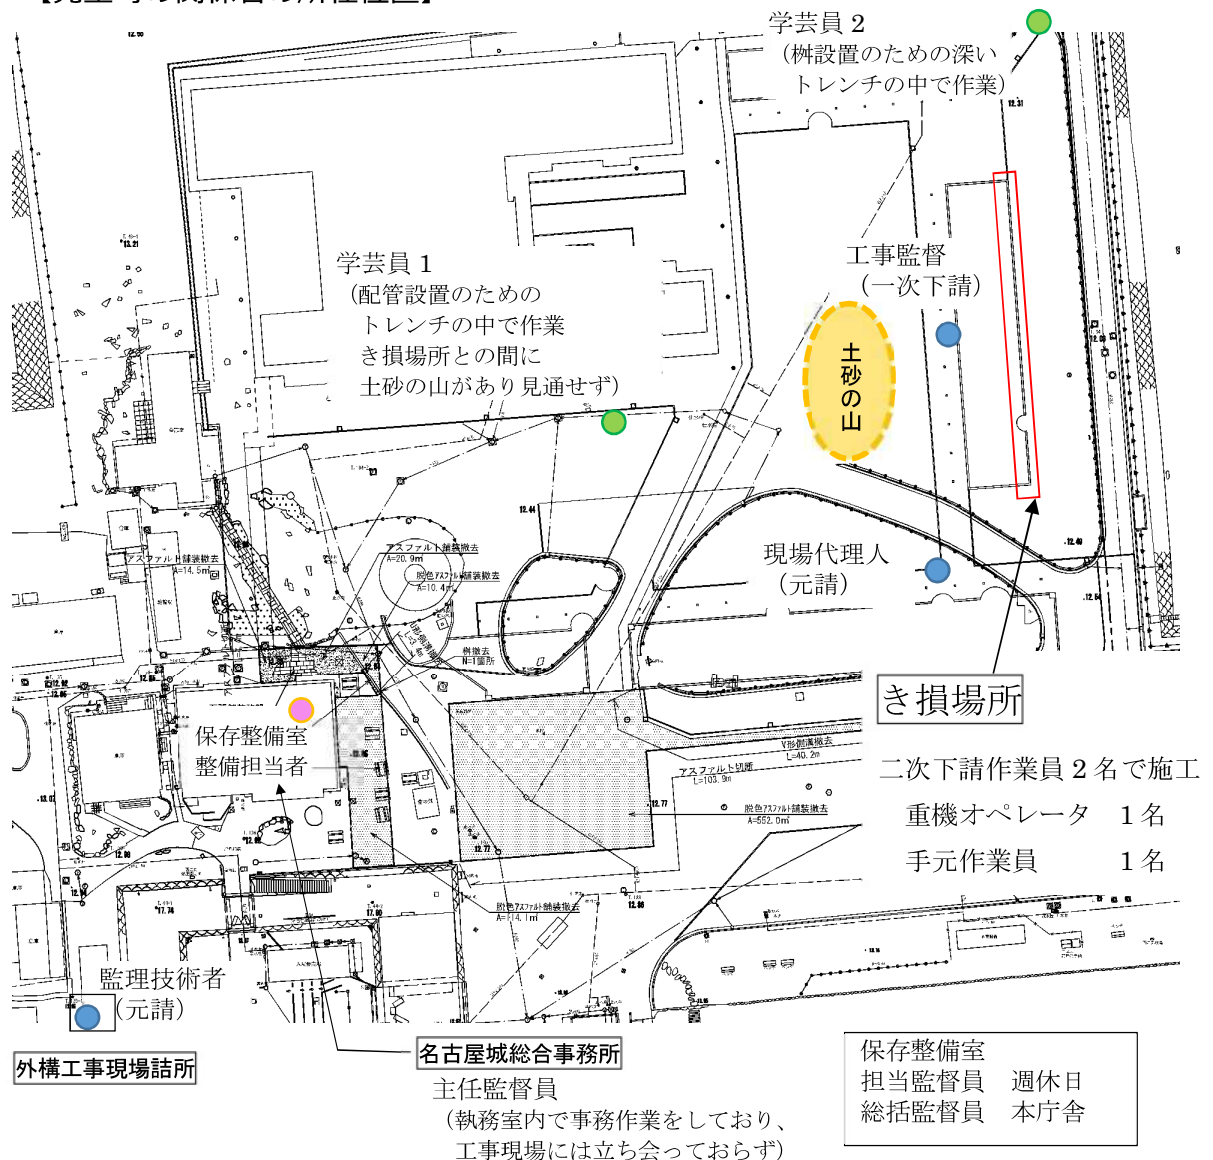
【発生時の関係者の所在位置】

- ・西之丸における展示収蔵施設外構工事について、令和元年11月15日付け元受文庁第4号の1181で現状変更の許可を受け、施工を進めていた。
- ・工事エリアは、一般見学者が立ち入れないように、工事用フェンスで囲い、請負業者が工事を実施していた。
- ・き損が生じた当時、き損が生じた箇所においては、請負業者が重機により掘削を進めていた。監督員は作業現場での立会いを行っておらず、名古屋城調査研究センターの学芸員は、工事エリア内の、き損が生じた箇所とは別の場所において立会いを行っていた。

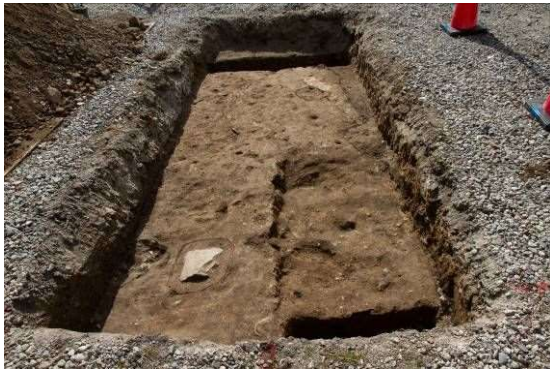
(写真1)T-3 北から

トレンチ番号	設定目的	調査結果
1	二之丸御殿関連遺構の確認	地表下1.5mまで掘削した。トレンチ内全体が太平洋戦争後に破棄された兵舎の廃材のコンクリート塊で占められ、近世遺構面は確認できなかった。
2	二之丸東御門の番屋関連遺構の確認	二之丸東門に接続する石垣の西側に設定したが、近代と近世の遺構面を確認するにとどまった。
3	二之丸御殿関連遺構の確認	地表下0.3mで近世の遺構面を確認した。トレンチの北側で上面が平坦な0.3m×0.3mで厚さ0.1mほどの礎石と思われる石を検出した(写真1)。1個体のみの検出であるため御殿のどの箇所にあたるかは不明である。
4	二之丸御殿関連遺構の確認	地表下0.3mで近世の生活面を検出した。またその上面で近代の陸軍の兵舎に伴う遺構と考えられる0.15m×0.15mで長さ0.6mの花崗岩製の角柱4個体がトレンチ北側で東西に並んでいる状態で検出された(写真2)。
5	馬場関連遺構の確認	トレンチの大部分は確認しただけでも地表下1.8mまで現代の廃棄土坑で占められるが、わずかに近世、近代の遺構を確認した。トレンチの東隅では、兵舎基礎と思われる厚さ0.6mにおよぶコンクリート塊を確認している。またこのコンクリート塊の下面、地表下1.8mで土坑を検出しているが、その時期は不詳である。

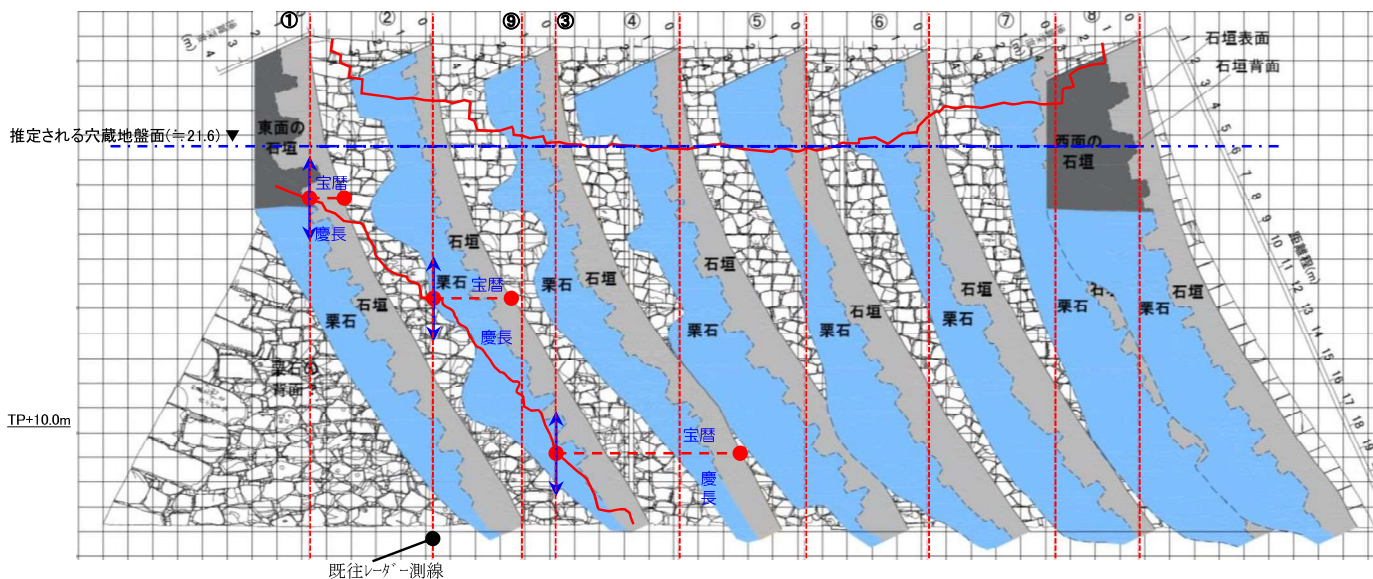
大天守北面U61レーダー探査 測線位置での背面探査状況(推定断面)

これまで行ったレーダー探査(縦測線)では栗石層に締固め密度が低いと考えられる強い反応が点在しているが、特に孕み出し部にのみ強い反応が認められる状況ではない。しかしながら、文化庁からの指摘事項に従い、より精度の高い情報を得るため、今回、大天守台北面の孕みだし部分を中心に、横方向・縦方向の追加レーダー探査を行う。

- ・ レーダー探査の結果を分析したうえ、他城郭の先行事例も参考に、石垣に対する措置の必要性を検討する。
- ・ 有識者会議に諮りつつ、北面孕み出し部の保全の方針を定める。
