特別史跡名古屋城跡全体整備検討会議 石垣・埋蔵文化財部会(第36回)

日時：令和2年7月2日(木) 10:00～12:00

本丸搦手馬出周辺石垣修復について

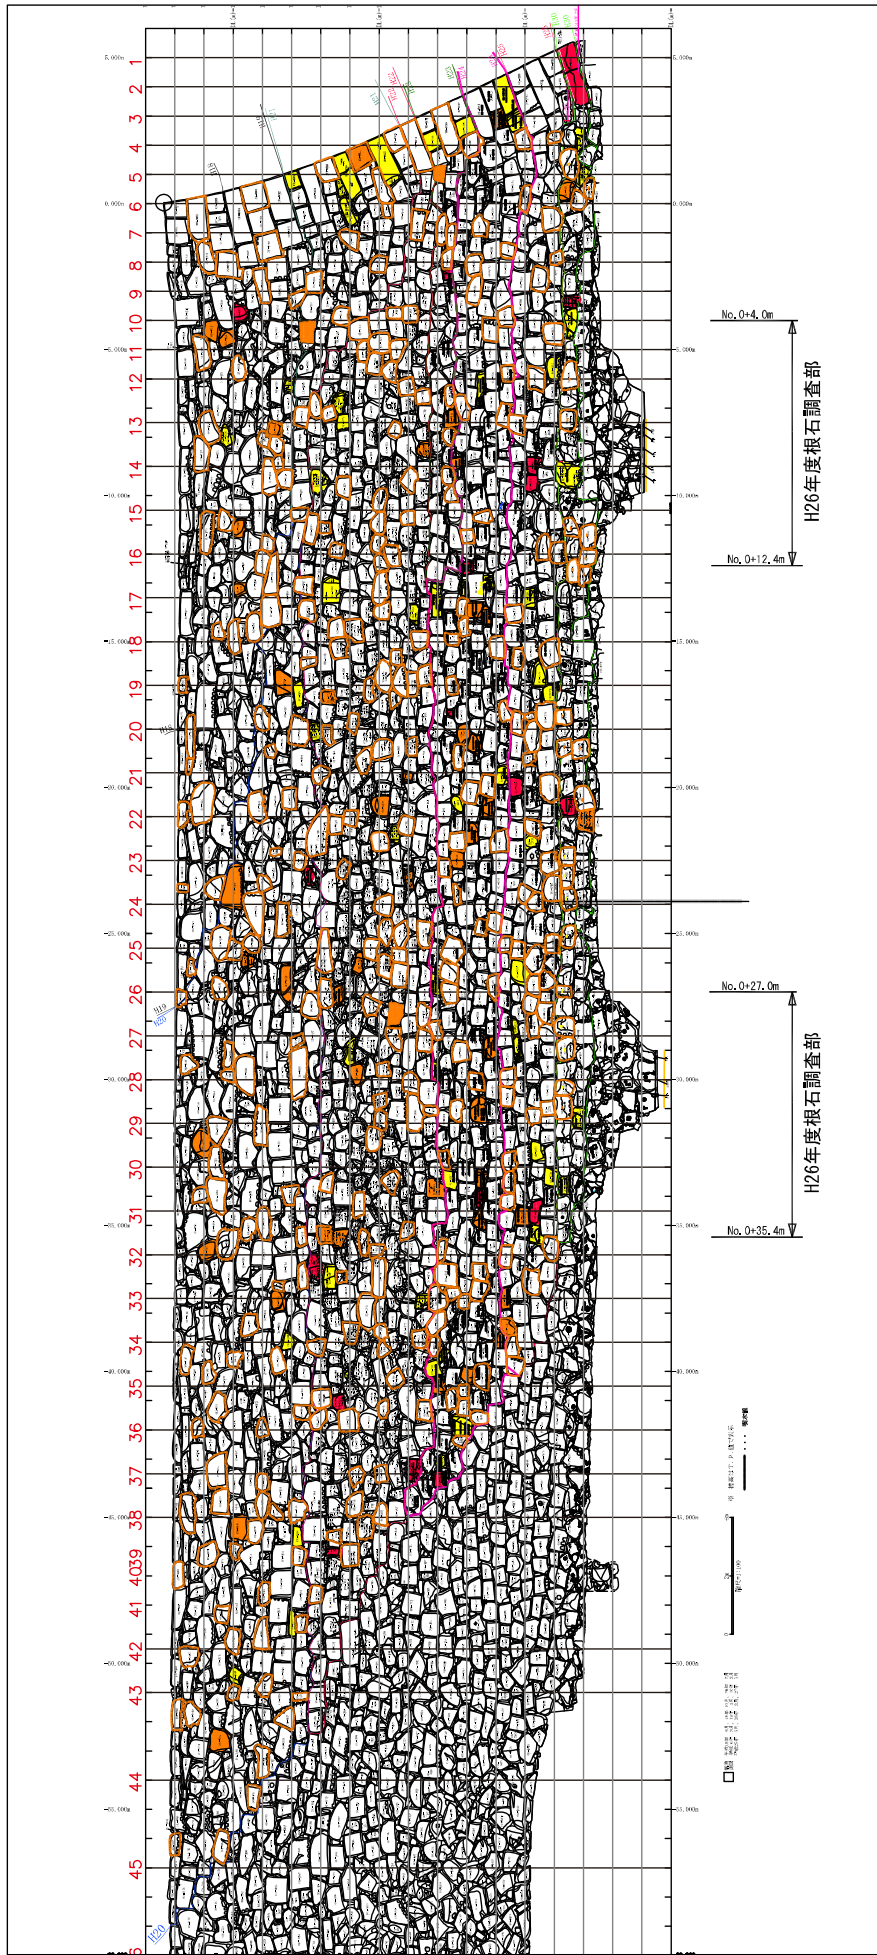
石材再利用判定結果(石材自体の損傷のみに着目) 東面

- A (無色).....元位置でそのまま使用
- B1 (棕色).....軽微な損傷が部分的
- B2 (黄色).....軽微な損傷が全体的
- C (緑色).....重大な損傷
- D (濃青).....転用を検討
- E (赤色).....再利用不可

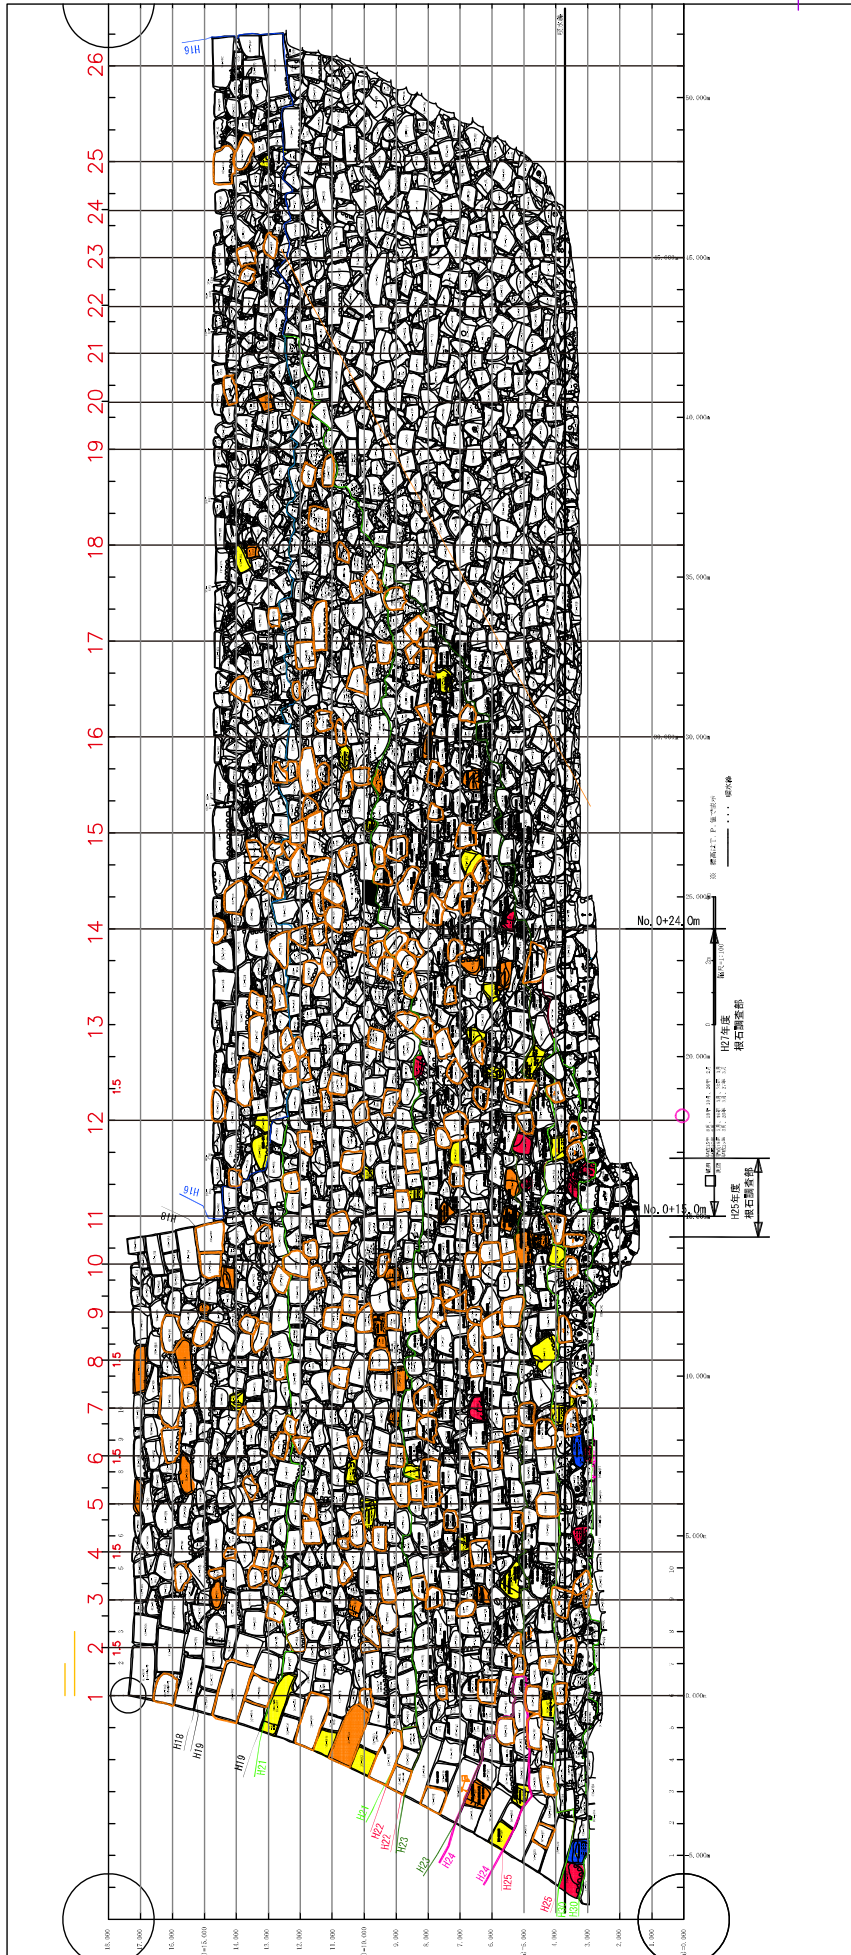
石材再利用判定結果(石材自体の損傷のみに着目) 北面

- A (無色).....元位置でのまま使用
- B1 (白色) (枠線のみ).....軽微な損傷が部分的
- B2 (白色).....軽微な損傷が全体的
- C (黄色).....重大な損傷
- D (緑色).....
- E (赤色).....

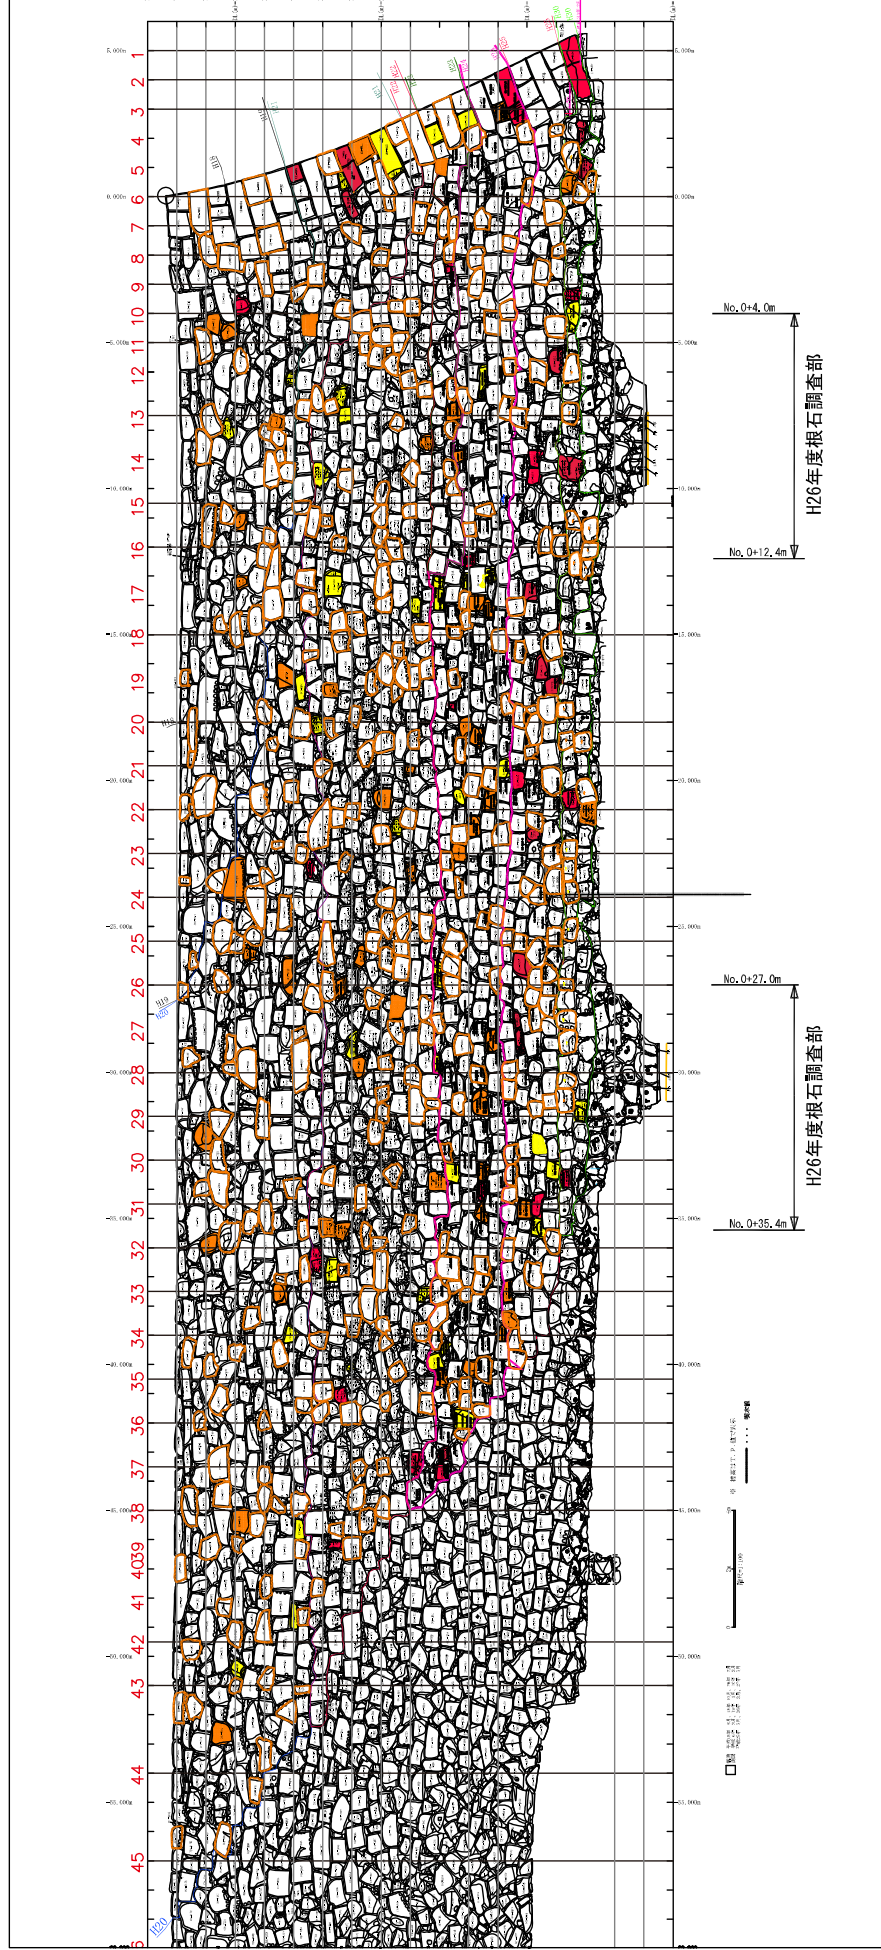
石材再利用判定結果(判定修正) 東面

- A (無色).....元位置でそのまま使用
- B1 (棕色).....軽微な損傷が部分的
- B2 (黄色).....軽微な損傷が全体的
- C (緑色).....重大な損傷
- D (濃青).....配材を検討
- E (赤色).....再利用不可

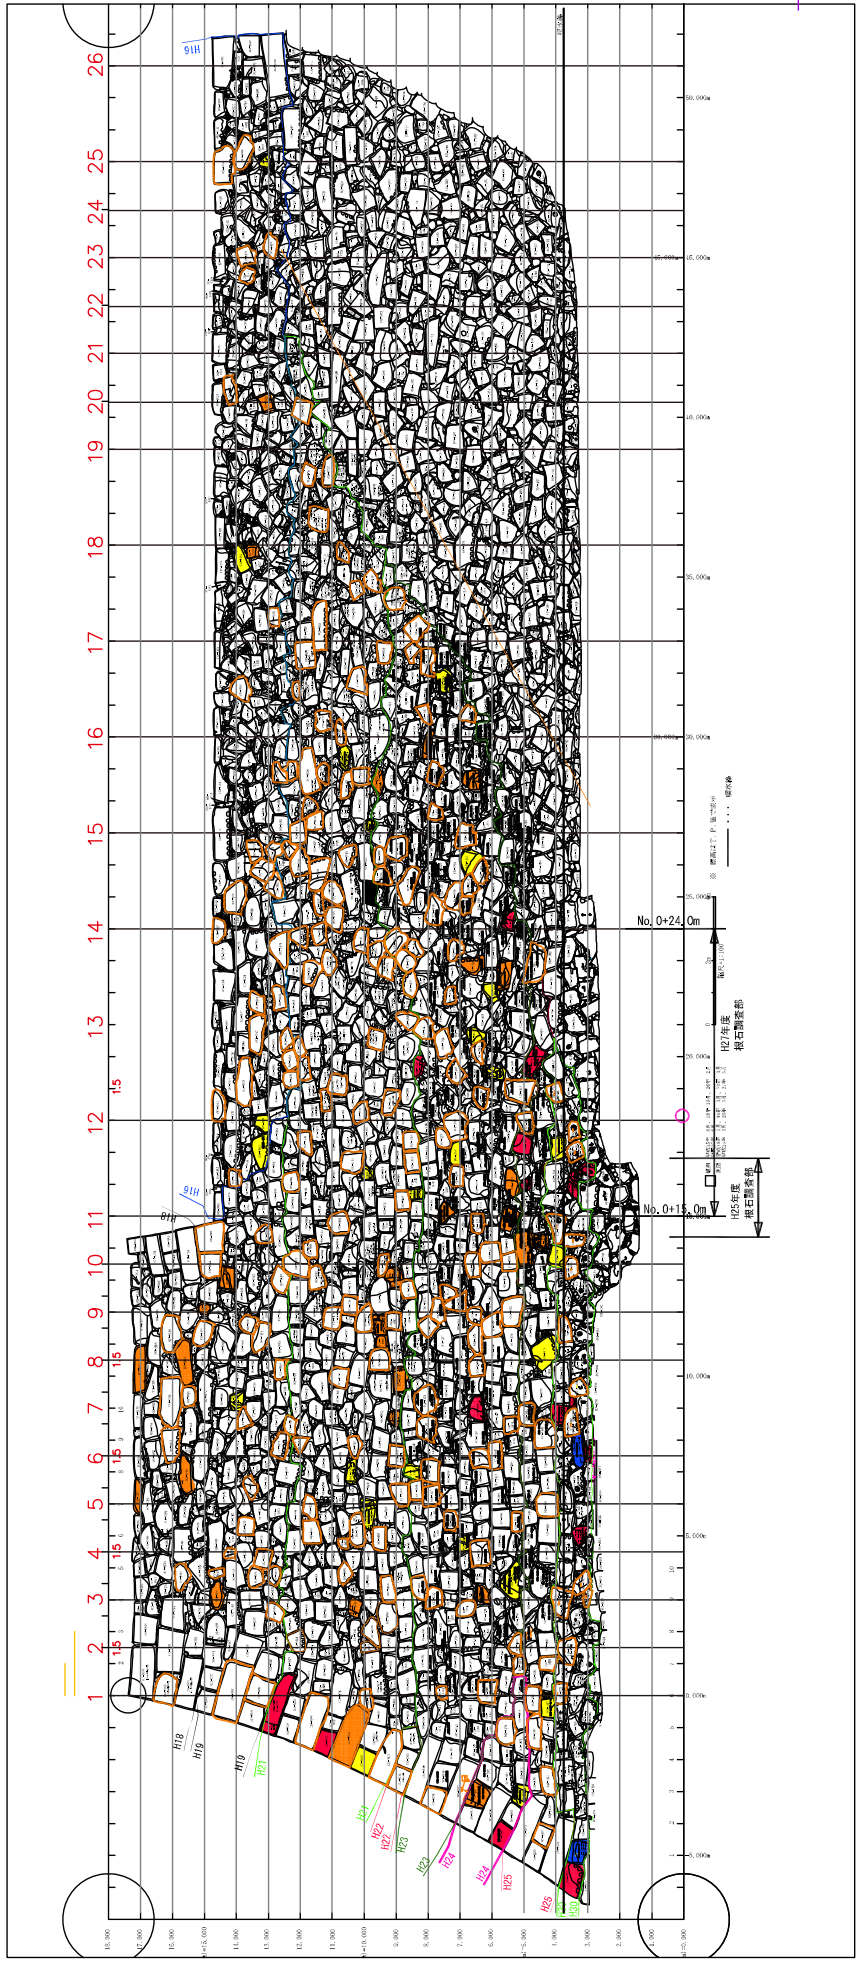
石材再利用判定結果(判定修正) 北面

- A (無色).....元位置でのまま使用
- B (白色).....軽微な損傷が部分的
- B1 (黄色).....軽微な損傷が全体的
- B2 (緑色).....軽微な損傷が全体的
- C (緑色)
- D (濃青).....転用を検討
- E (赤色).....再利用不可

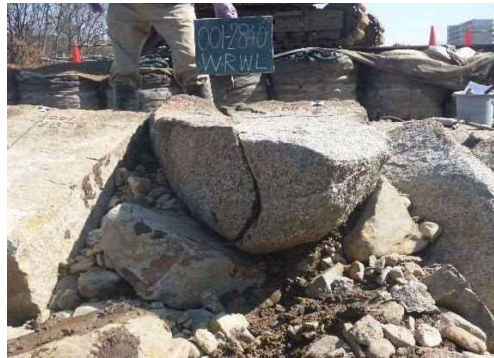
001-2840

再利用判定結果(修正前)	B2
--------------	----

推定される破損原因

- ・ 隅角周辺であり荷重が集中した
- ・ 上側に乗る001-2680が大きく荷重が大きい
- ・ 下側の飼石の当たりが割れに影響している可能性がある

再利用判定結果(修正後)	E
--------------	---

方策

- ・ 荷重が集中する場所であるため新補石材に交換することが望ましい

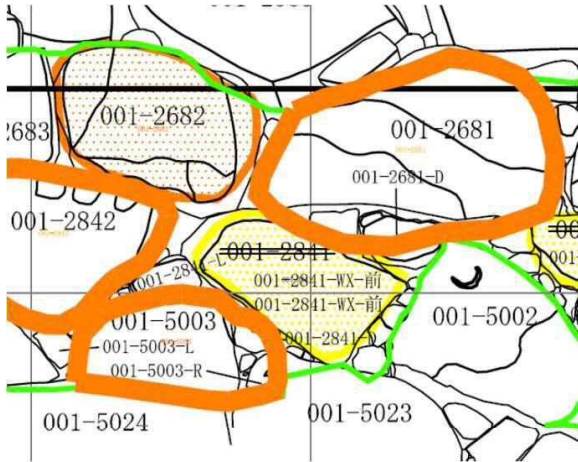
001-2841

再利用判定結果(修正前)

B2

推定される破損原因

- ・ 隅角周辺であり荷重が集中した
- ・ 上側に乗る001-2681からの荷重により損傷していると考えられる

再利用判定結果(修正後)

E

方策

- ・ 荷重が集中する場所であるため新補石材に交換することが望ましい

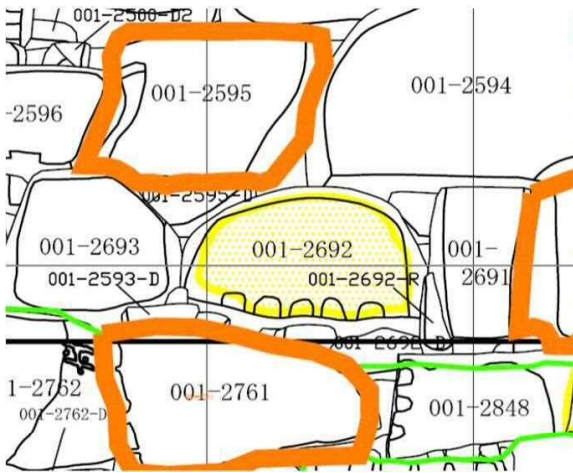
001-2692

再利用判定結果(修正前)

B2

推定される破損原因

- ・ 上側の石(001-2594,2595)からの荷重が集中して割れが生じたと考えられる

再利用判定結果(修正後)

E

方策

- ・ 荷重が集中する場所であるため新補石材に交換することが望ましい

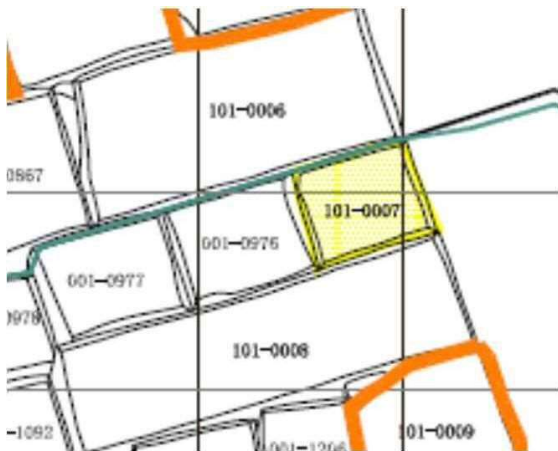
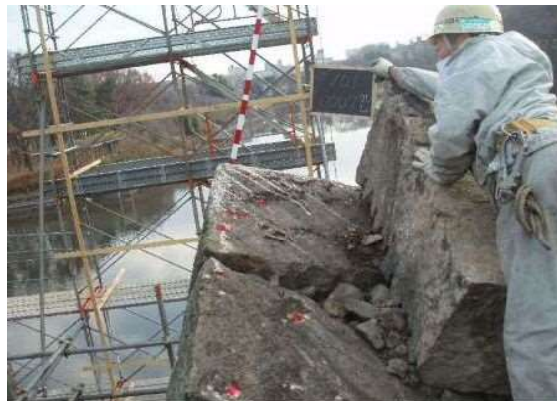
101-0007

再利用判定結果(修正前)	B2
--------------	----

推定される破損原因

- ・隅角部にかかる荷重により割れが生じていると考えられる
- ・上下の石との当たりが影響している可能性がある

再利用判定結果(修正後)	E
--------------	---

方策

- ・隅角部で荷重が集中する箇所であるため新補石材へ交換することが望ましい

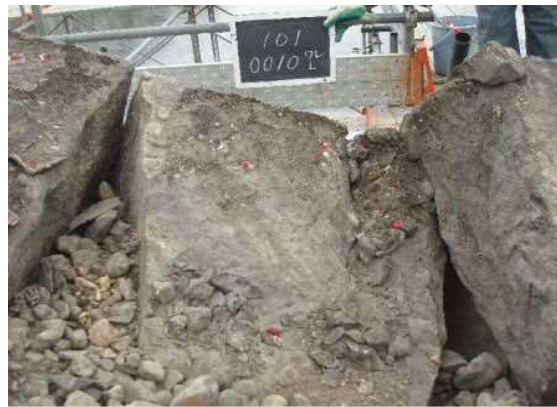
101-0010

再利用判定結果(修正前)

B2

推定される破損原因

- ・隅角部にかかる荷重により割れが生じていると考えられる
- ・上下の石との当たりが影響している可能性がある

再利用判定結果(修正後)

E

方策

- ・隅角部で荷重が集中する箇所であるため新補石材へ交換することが望ましい

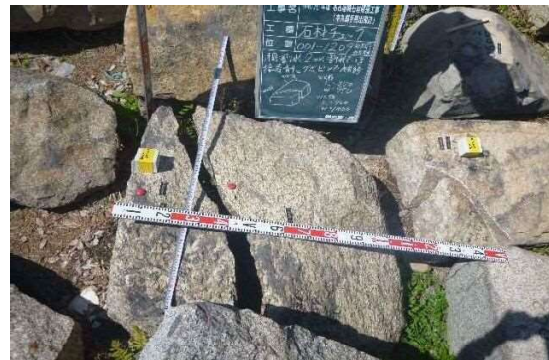
001-1209

再利用判定結果(修正前)	B2
--------------	----

推定される破損原因

| <ul style="list-style-type: none">・隅角部にかかる荷重により割れが生じていると考えられる・上下の石との当たりが影響している可能性がある |

再利用判定結果(修正後)	E
--------------	---

方策

| <ul style="list-style-type: none">・隅角部で荷重が集中する箇所であるため新補石材へ交換することが望ましい |
