特別史跡名古屋城跡全体整備検討会議(第 72 回)

天守台及び周辺石垣の保存対策について

名勝名古屋城二之丸庭園余芳移築再建事業について  
——余芳における防鳥対策——

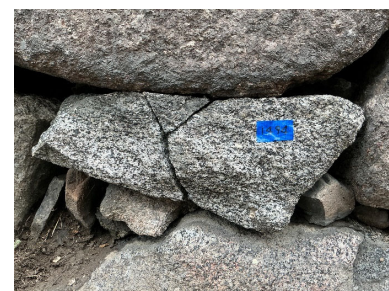
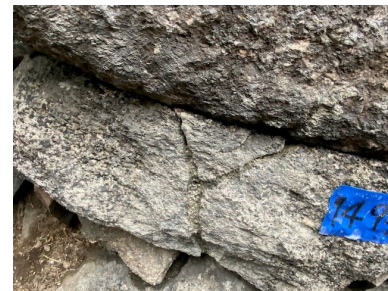
図 5 石垣 U65 の石材種類による亀裂補修の仕上がり状況

花崗岩：亀裂巾の大きいものについては、セメント系補修材の外周部（見かけ部分）を石粉で調整し使用

石材の種類ごとの亀裂補修状況に応じて、石材の色・風合いに合うよう図5のように、セメント系補修材に石粉調整を行った。

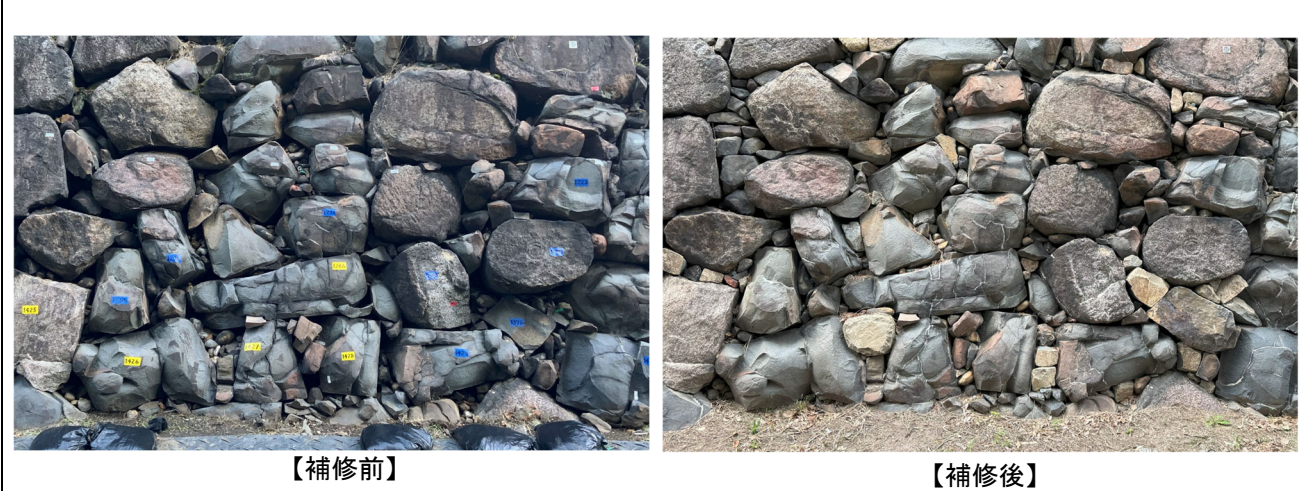
図 6 石垣 U65 の被熱劣化が激しい範囲の亀裂補修状況

次に、図6に石垣 U65 の被熱劣化が激しい範囲の亀裂補修状況について示す。亀裂補修した箇所は、補修直後は白く目立つ箇所がある。今後、経年での状況を観察していく。
