特別史跡名古屋城跡全体整備検討会議 石垣・埋蔵文化財部会(第42回)

## 令和2年度搦手馬出周辺石垣修復事業に伴う調査成果について

## 御深井丸側内堀石垣等のレーダー探査について

# 名古屋城二之丸地区 令和2年度（2020-2021）試掘調査報告

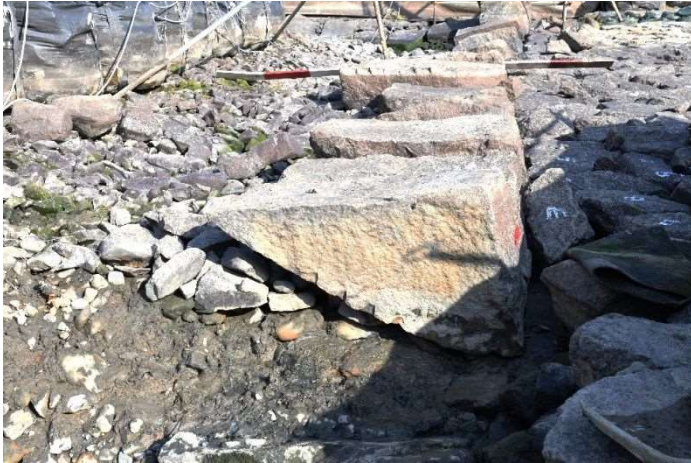
図1 001-2856 解体前（南から）

・逆石の下石は慶長期のものである可能性が高い。しかし、慶長期の石は上面が丸まっており、特に逆石との接点では逆石が前面にすべり落ちるような状況になっている。石の角度がこのようになったのは、慶長期の石の前面が立ち上がるような挙動をしたためと考えられる。この挙動は不同沈下によって引き起こされたものとみられ、築城から天和期の修復までの間に起きたと考えている。

・逆石を再利用する場合は前に滑り出さないような対応策を検討する。

・隅角からの通りに合わせて勾配を設定し、20 cmほど逆石をセットバックして積み直すと、石の尻が下がる。この状態で計測した勾配は基準勾配に近似する。

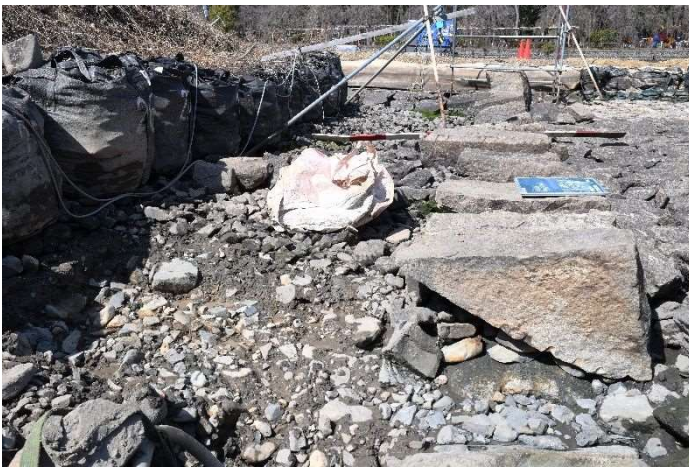
・栗石を撤去した結果、慶長期の石と思われる築石の背面においても大きめの角礫と小さめの円礫が混じる。大きめの角礫は慶長期のもので、小さめの円礫は天和期の積み直しの際に新たに持ち込まれたものと思われる。

図2 001-2856 栗石状況（築石周辺に細かな円礫が入る）（南から）

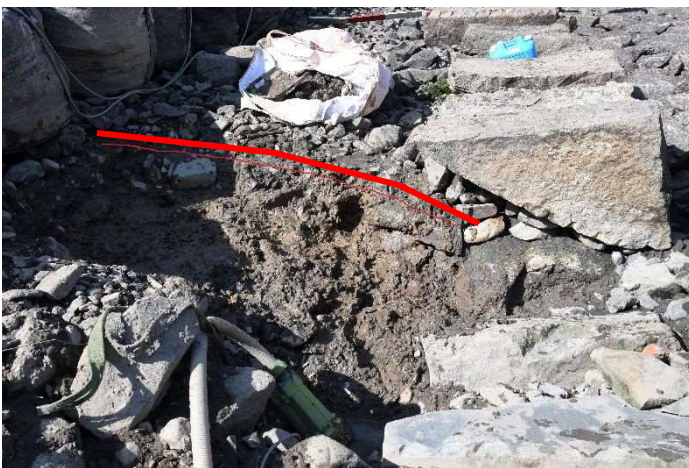
・築石背面には水堀側からの流入土と思われるへドロ状の土が乗っていた。へドロの下には栗石とともに黄褐色の粘質土が堆積していた。黄褐色粘質土は元は慶長期の背面盛土であり、天和期に積み直しを必要とする変状が起きた際、背面から流入して堆積した可能性がある。この場合、積み直しに際して、背面盛土からの流入土を除去することなく積み直しを施工しているものとみられる。

図3 001-2856 背面堆積状況（赤い線より上がへドロ状堆積、下が黄褐色粘質土）（南から）

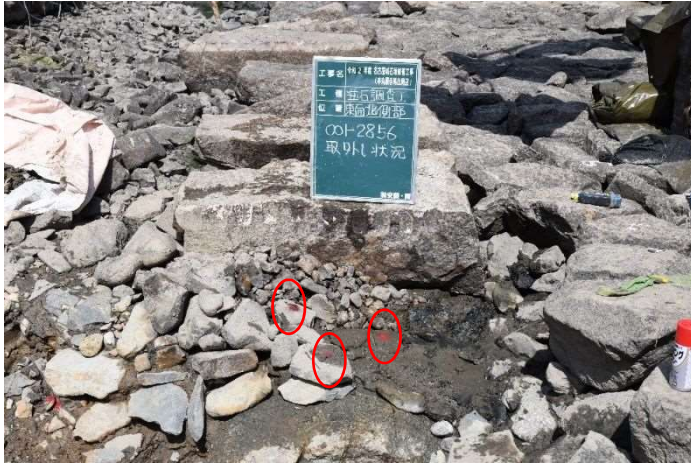
図4 取り外し状況（南から）赤丸内が接点

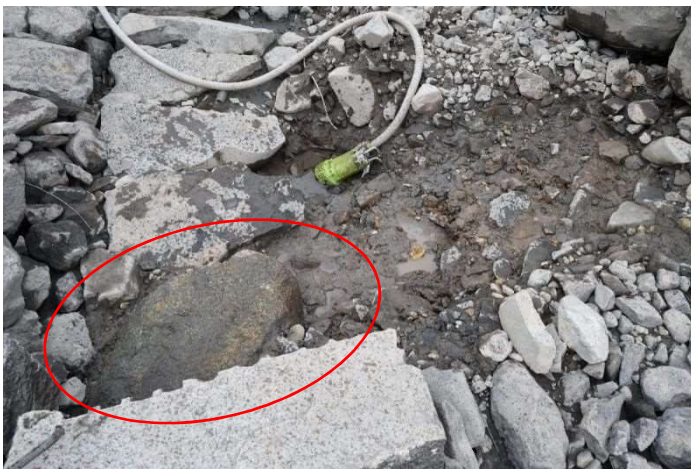
図5 001-2856 の下の築石（赤丸内）の状況（北から）

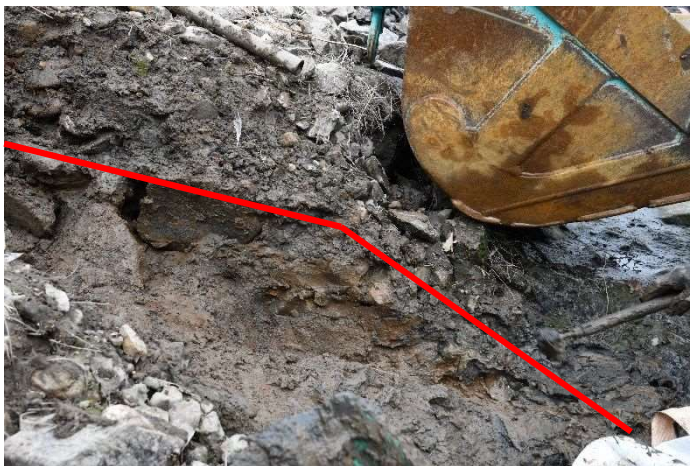
・栗石を除去していったところ、北側調査区と同様に、水堀側からの流入土であるへドロ状の土の下に、栗石とともに黄褐色の粘質土が堆積する。

図7 001-5054背面堆積状況(赤い線より上がへドロ状堆積、下が黄褐色粘質土)(南から)

栗石についても角礫が赤い線よりも下で確認できる。

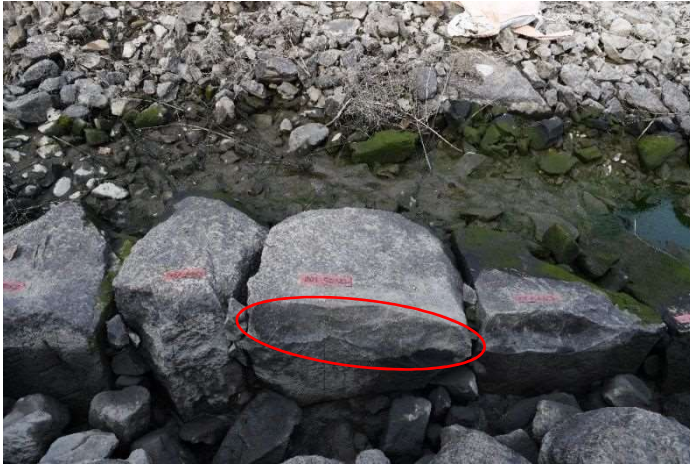
・001-5054は慶長期の築石であり、積み直されていない可能性が高い。何らかの理由により石尻側が跳ね上がったため、前面が立った状態となっている。これにより、上部の石が逆石となったと考えられる。この石の上から始まる天和期の積み直しの勾配に合わせるために前面の上側をげんのうではつり、角を落として加工、整形したものと考えられる（図8）。

図8 001-5054 前面のゲンノウによるはつり（赤丸内）（東から）

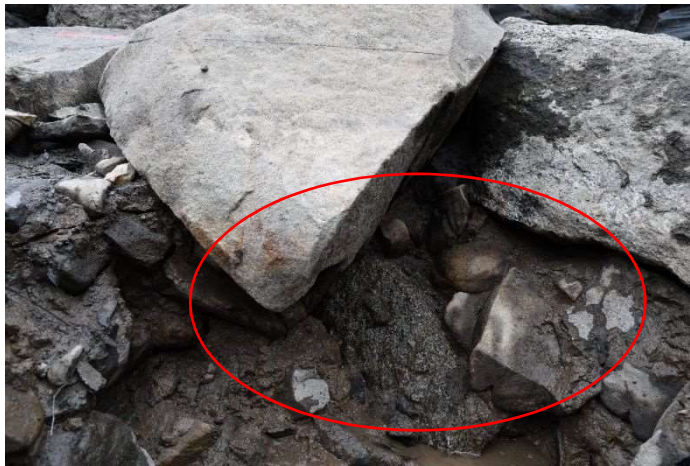
・001-5054の背面の栗石を掘削したところ、この石と下側の石との間に介石が丁寧に配置され、安定した据え方となっていることを確認した。これは慶長期の石積みの特徴と考えられる（図9）。

図9 001-5054 下の築石及び介石状況（西から）

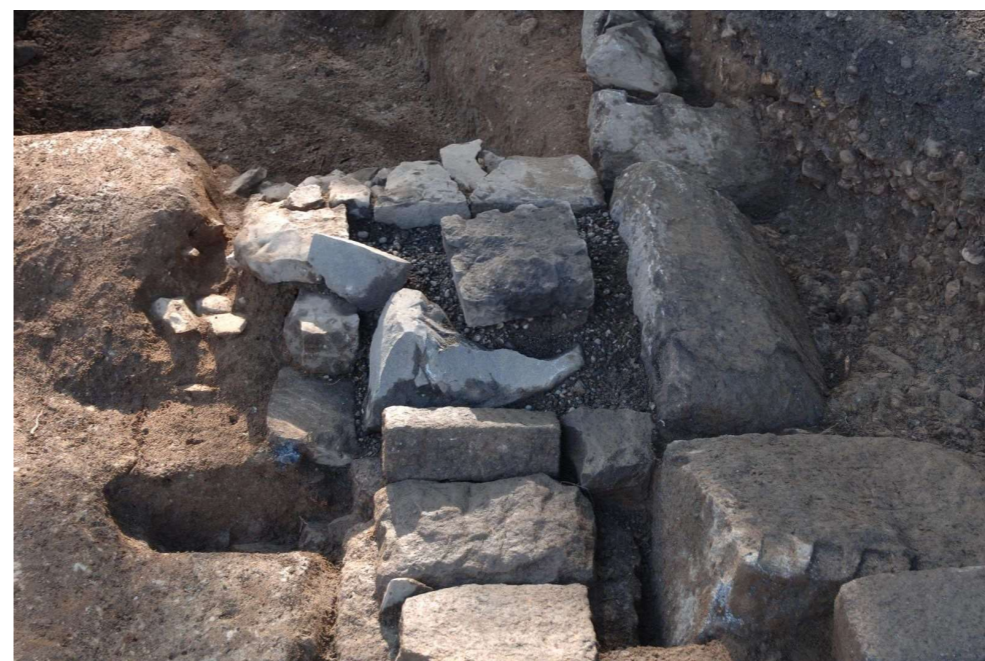
写真4 集水樹（北から）

集水樹は黒い砂によって埋められ、廃絶されている。

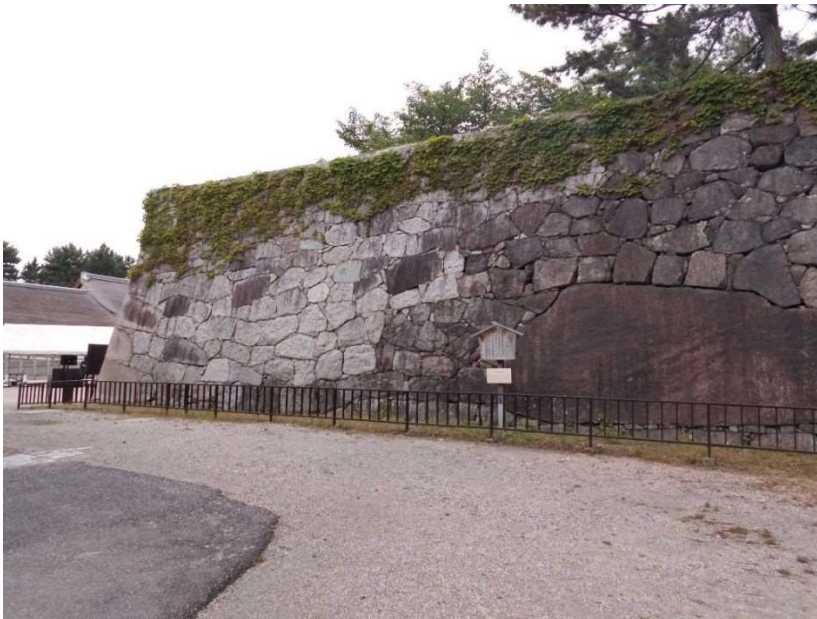
写真1 東一之門跡(西側)石垣(東から)(白っぽく見えるのが新補石材)

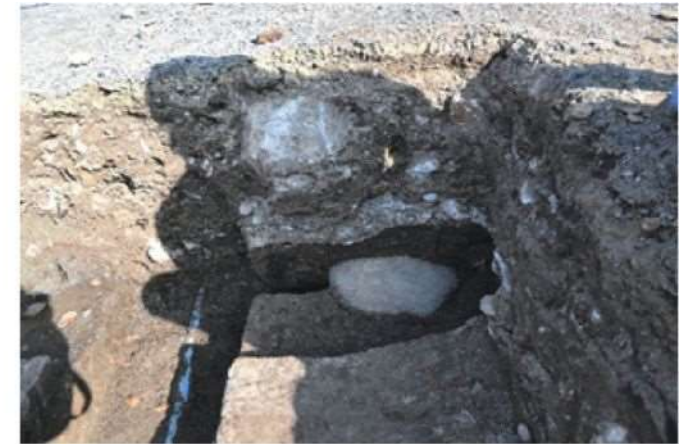
T13 北壁根固め石？（西から）

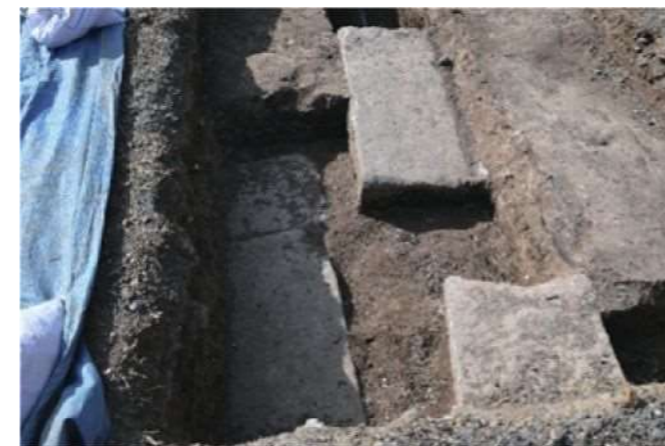
T14 花崗岩板石（北から）
