特別史跡名古屋城跡全体整備検討会議 石垣・埋蔵文化財部会（第48回）

## 御深井丸側内堀石垣の保存対策について

## I. 御深井丸側内堀石垣の石垣及び地盤レーダー探査

## II. 目視調査と石垣保全対策の検討

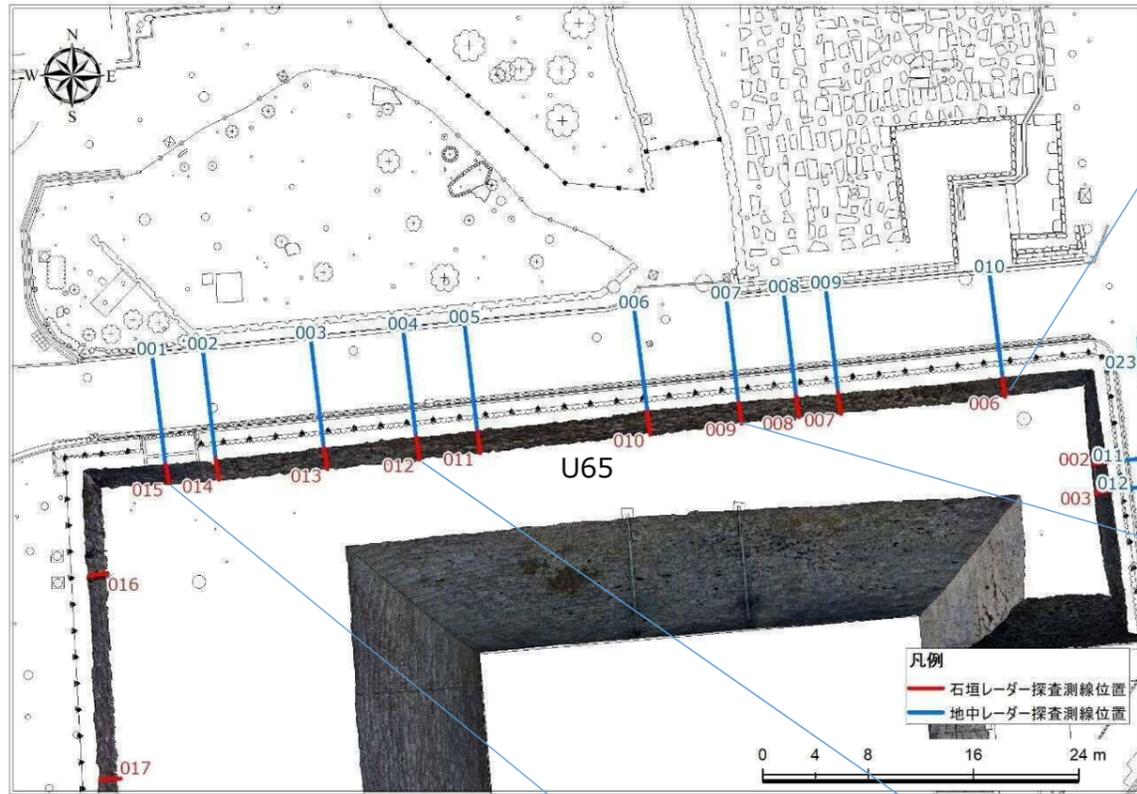
御深井丸周辺 (U65)

石垣レーダー006,009,012,015では栗層の反応の強弱が認められ、栗石の粗密及び石垣の積み直しに伴う栗層厚の違いを反映しているものと考えられる。なお、築石背面に反応が強い部分があるが、大きな空隙を伴うものではなく、栗石の密度が低い部分があるものと想定される。  
 地中レーダー001,007の深度1~1.5mにおいて礫や瓦などが混じるが客土/盛土層が検出され、その上部では混入物の少ない層(客土または盛土(均質)層)が検出された。  
 004,010では盛土層の反応は弱く、均質な客土/盛土層のみ認められる。

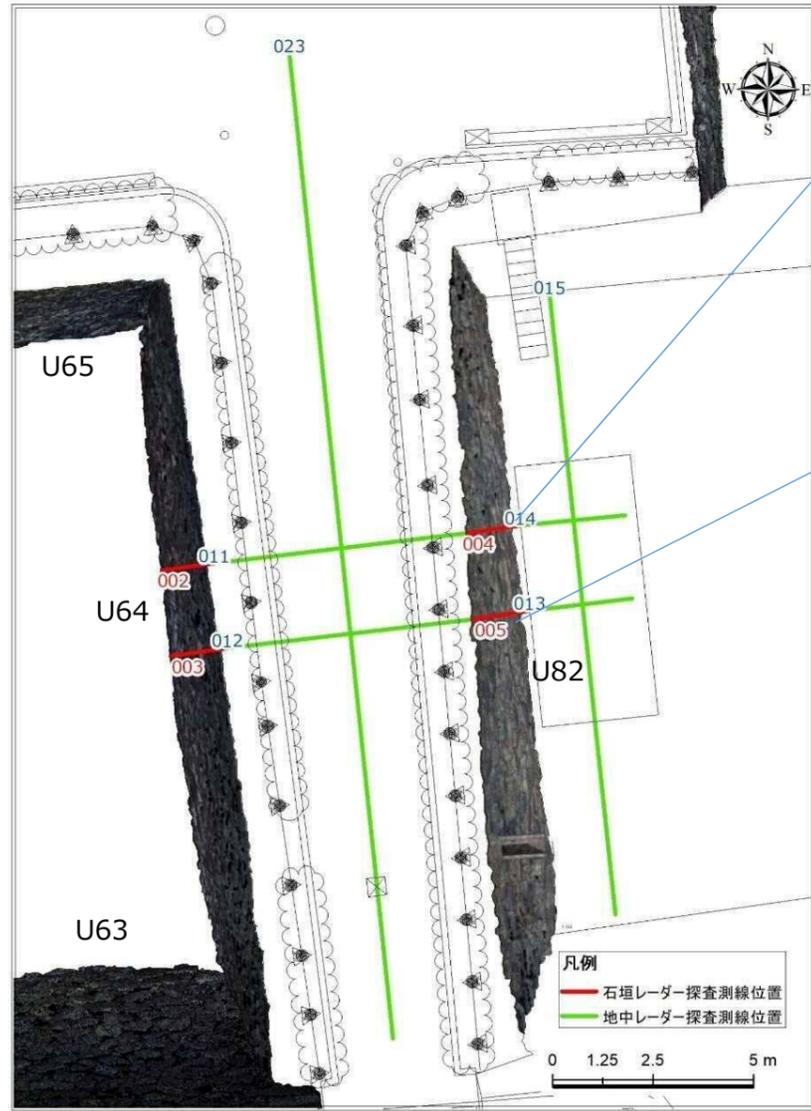
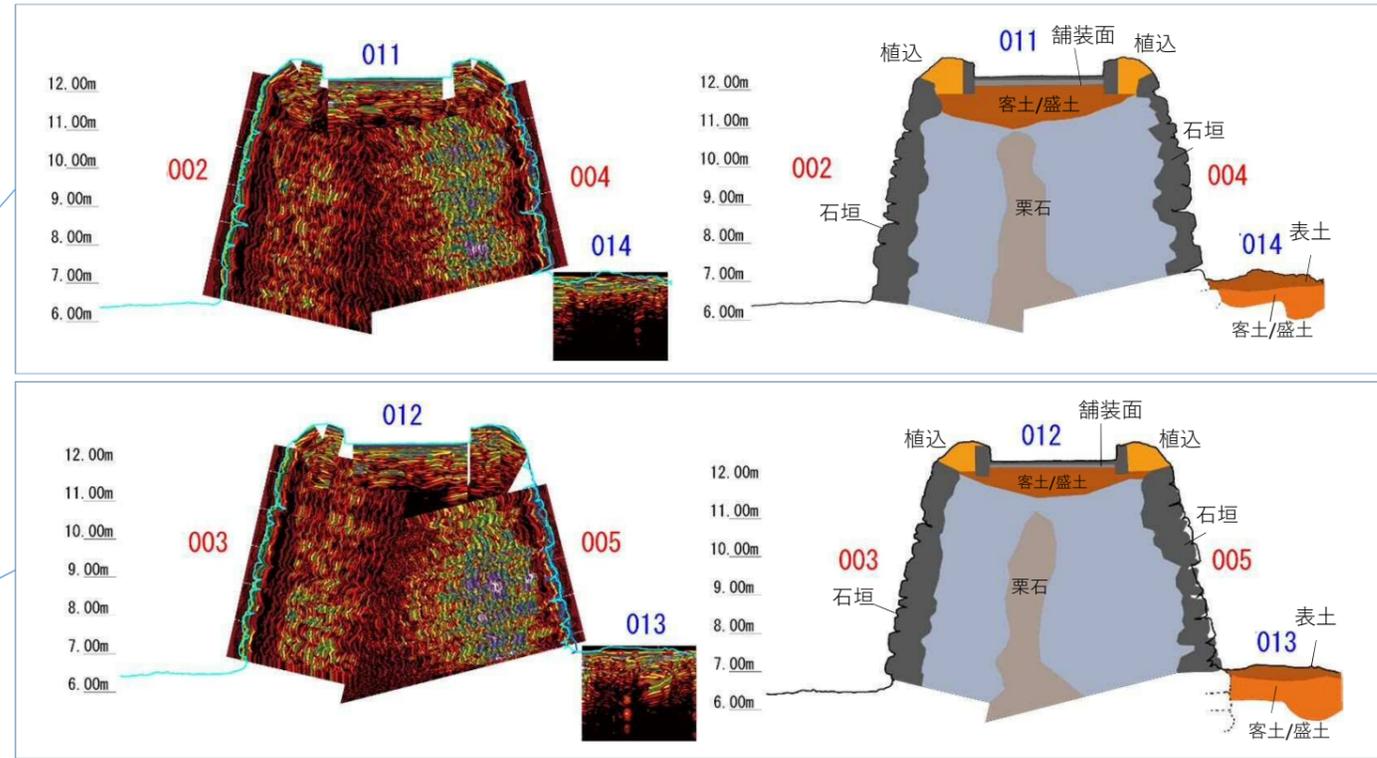
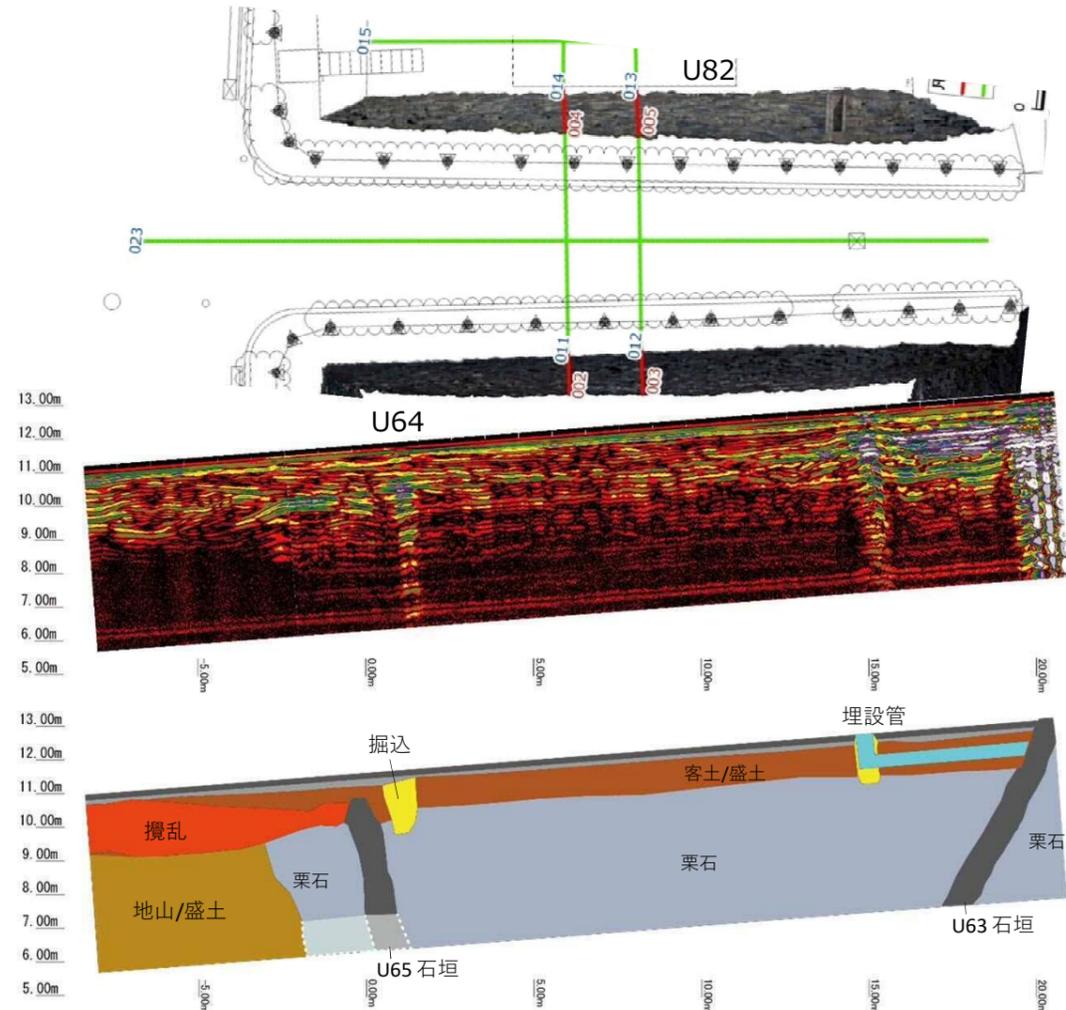
不明門北「土橋」周辺  
(U64,U82)

石垣レーダー(002,003,004,005)で栗層の反応が広範囲にわたることから、土橋内部はすべて栗石で構成されている可能性が高い。しかし、023測線では栗層の反応が比較的弱く、土橋中心部には盛土や、土混じりの層が存在する可能性もある。  
023測線では南北で接する石垣(北側U65、南側U63)及び栗層の反応が認められた。  
築石背面には大きな空隙は存在しないと思われる。

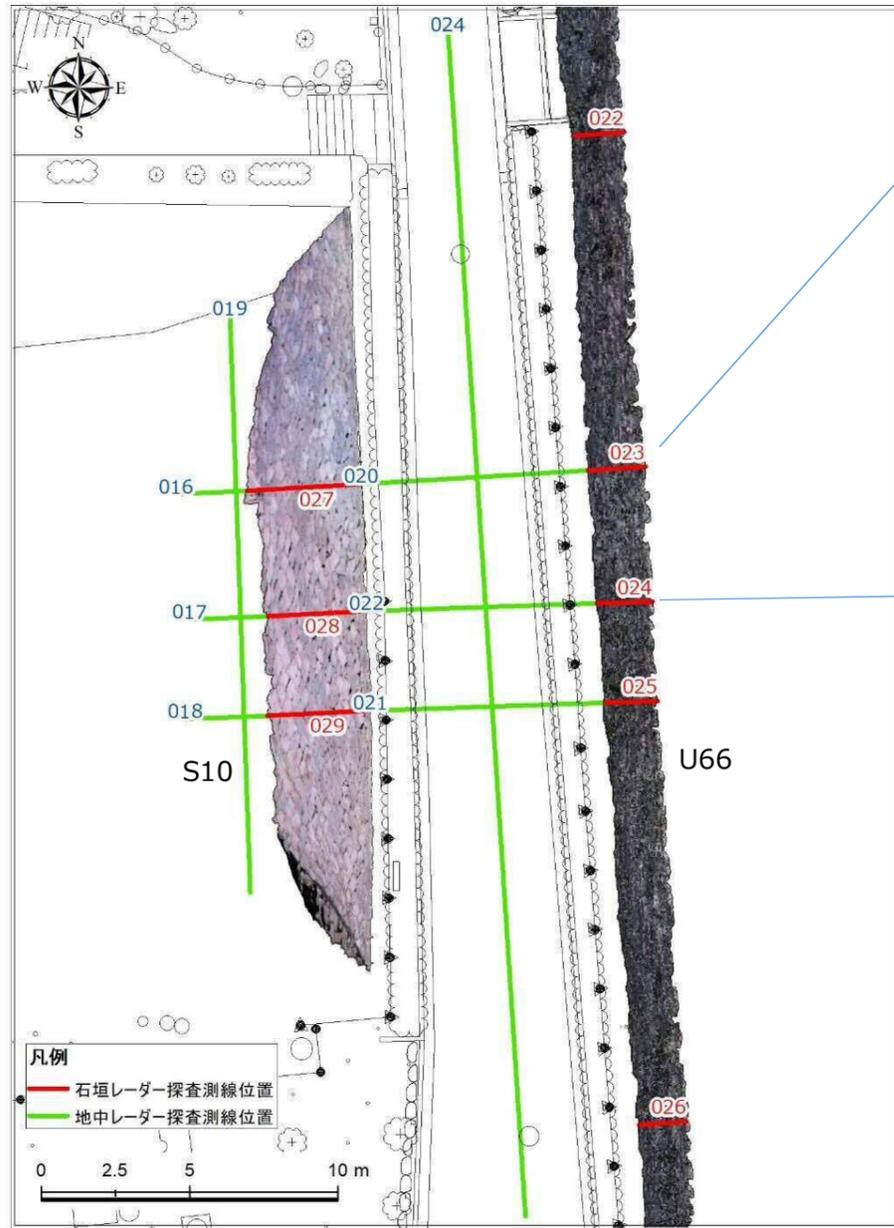
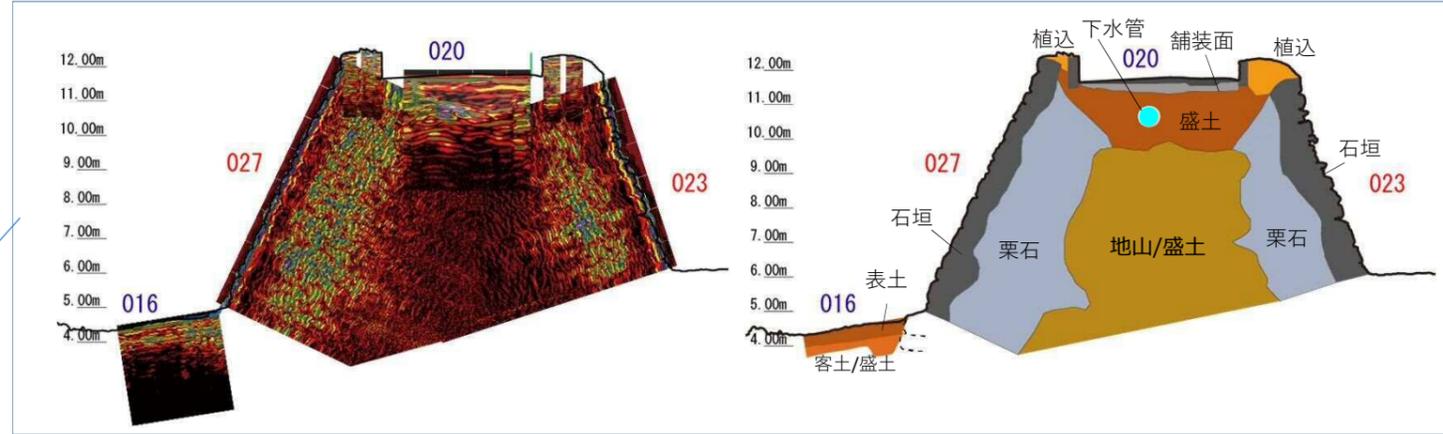
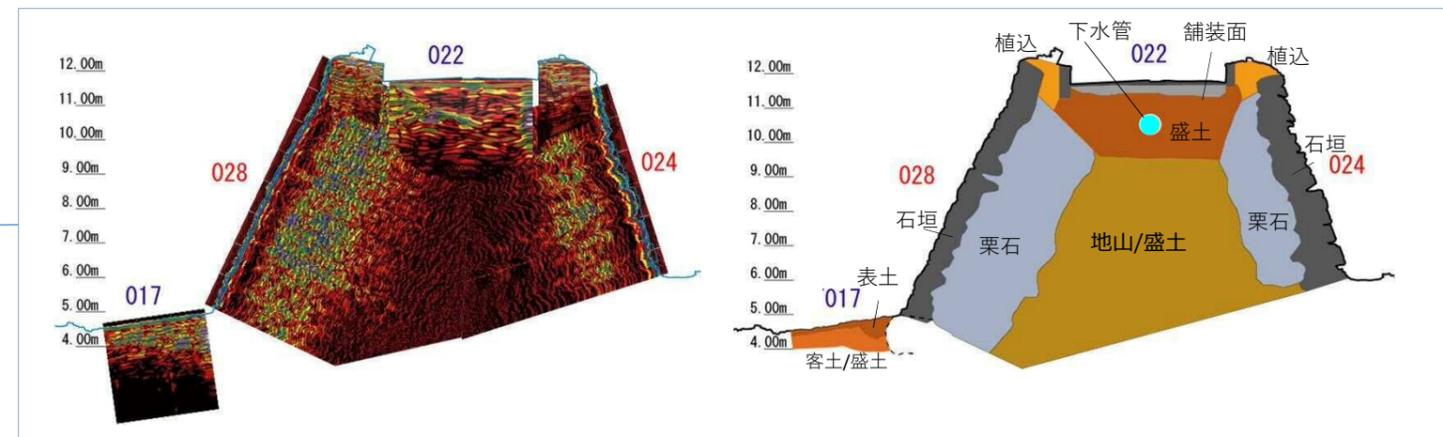
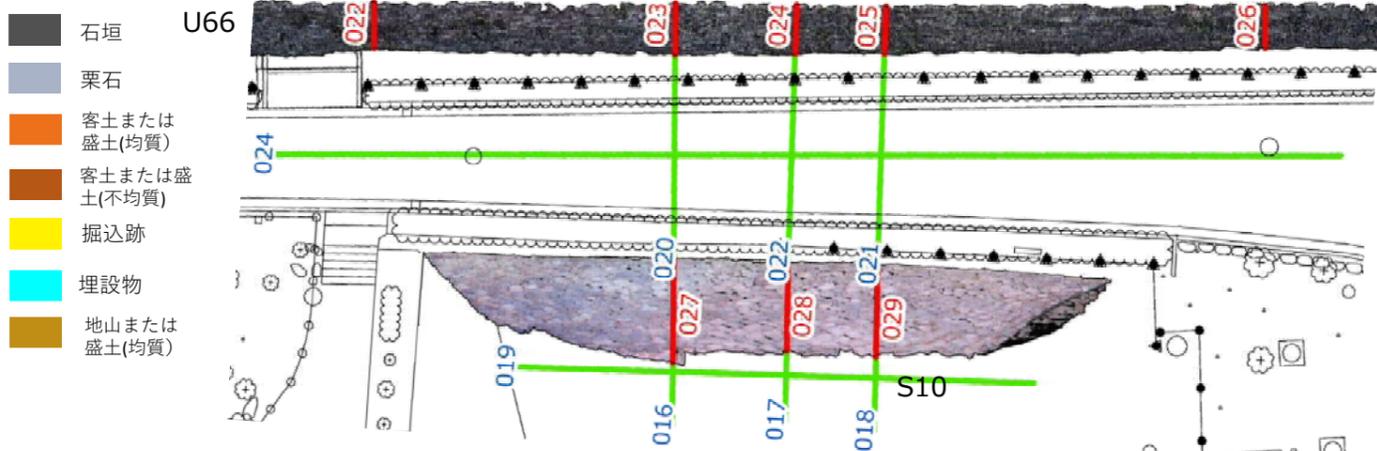
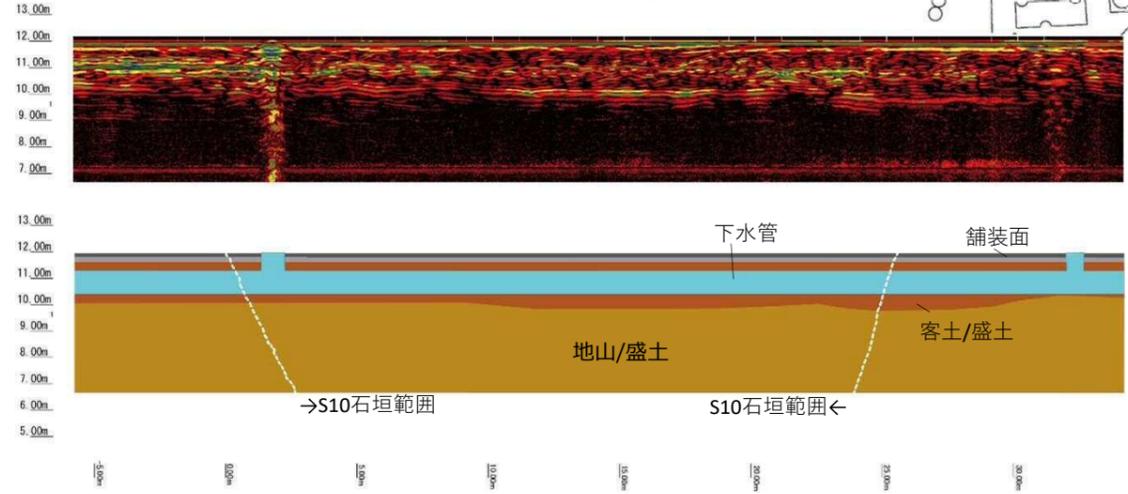
小天守西側（鵜の首）周辺（S10,U66）

S10石垣レーダー027,028、鵜の首地中レーダー020,022、U66石垣レーダー023,024では断面中央の反応が弱く、地中レーダー024においても地表から深度2m程度で反応が弱くなることから、鵜の首は総栗石ではなく、地山/盛土が存在する可能性が高い。地中レーダー020,022,024では地表面から深度1~1.5mで下水管と思われる反応が検出され、深度0.5~2mまでの間は礫や瓦等の混ざった土層が確認された。石垣レーダーでは027,028（S10石垣）で栗層の反応が強く、023,024(U66石垣)で栗層の反応が弱い。S10は近代に積み直されており、栗石層の反応は栗石層の新しいことに起因している可能性がある。築石背面には大きな空隙は存在しないと思われる。

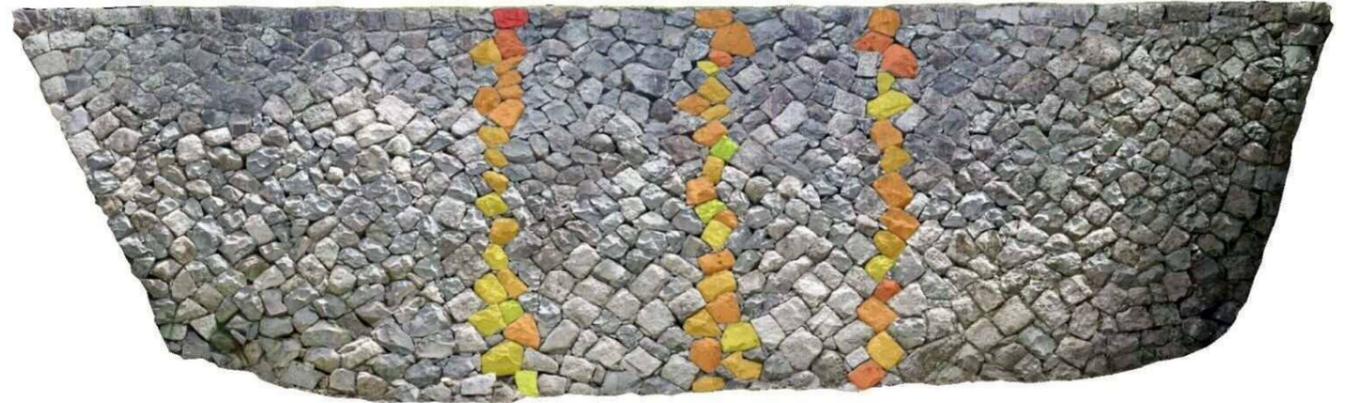
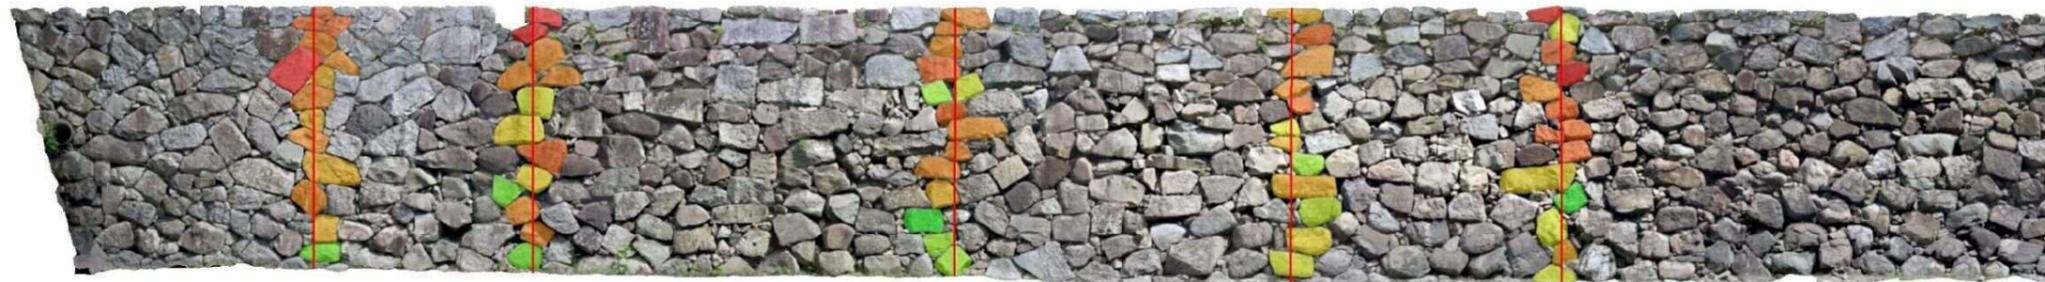
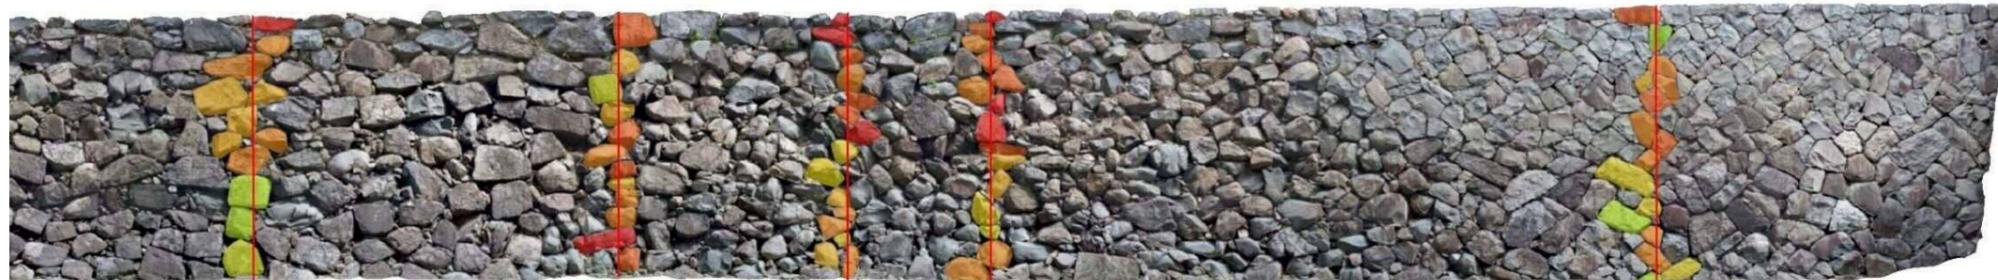
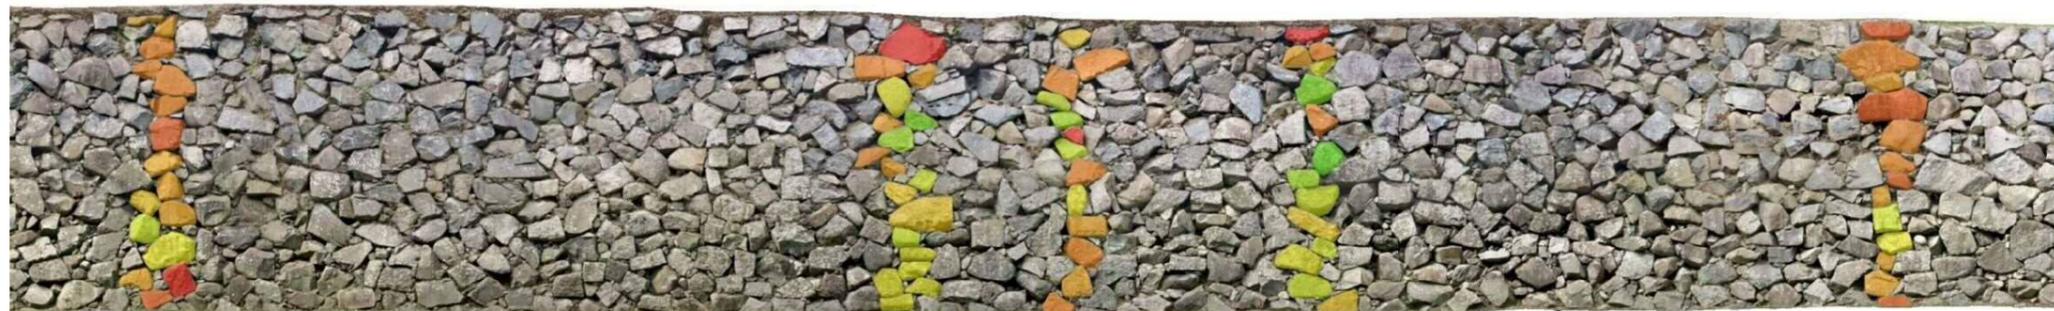
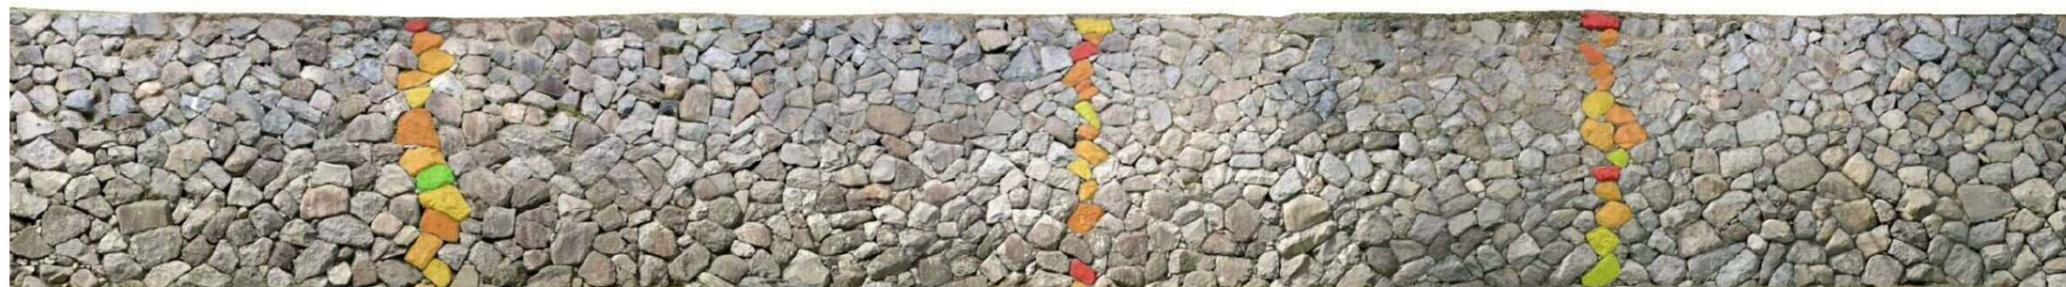
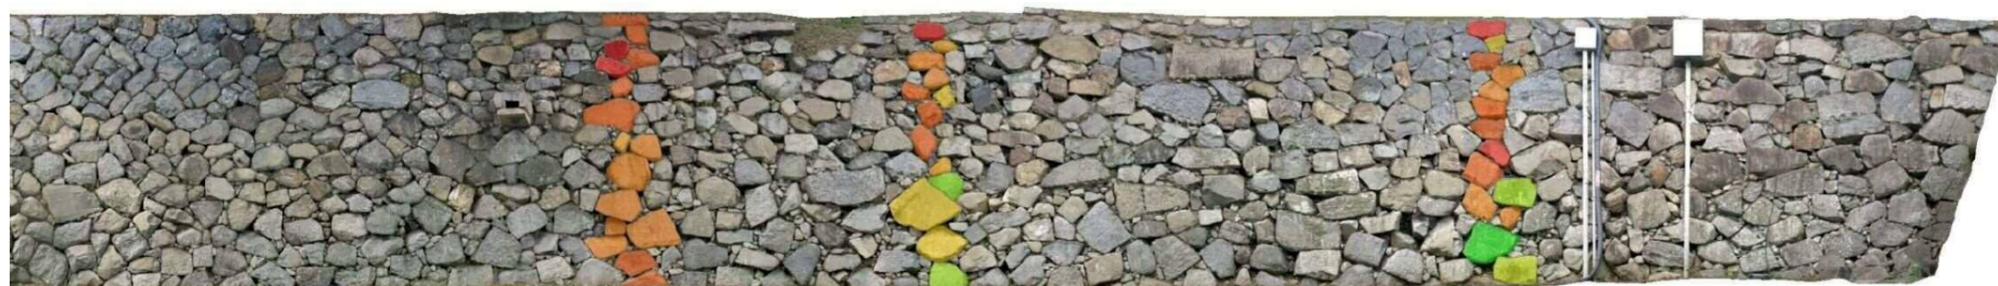
## 築石控え長

- 石垣面ごとに、築石控え長の測定結果を示す。
- 全体的な傾向として石垣下部では控え長の十分な石材が多く、上部では、相対的に控え長の短い石材が多い。
- U64,S10やU66の中段のように近代以降の積み直し(落し積み)の部分では築石控え長が若干短く、近似した控え長の石材が多い。
- 一部に控え長の短い築石はあるが、全体としては一定の控え長を持った築石で構成されていると判断される。

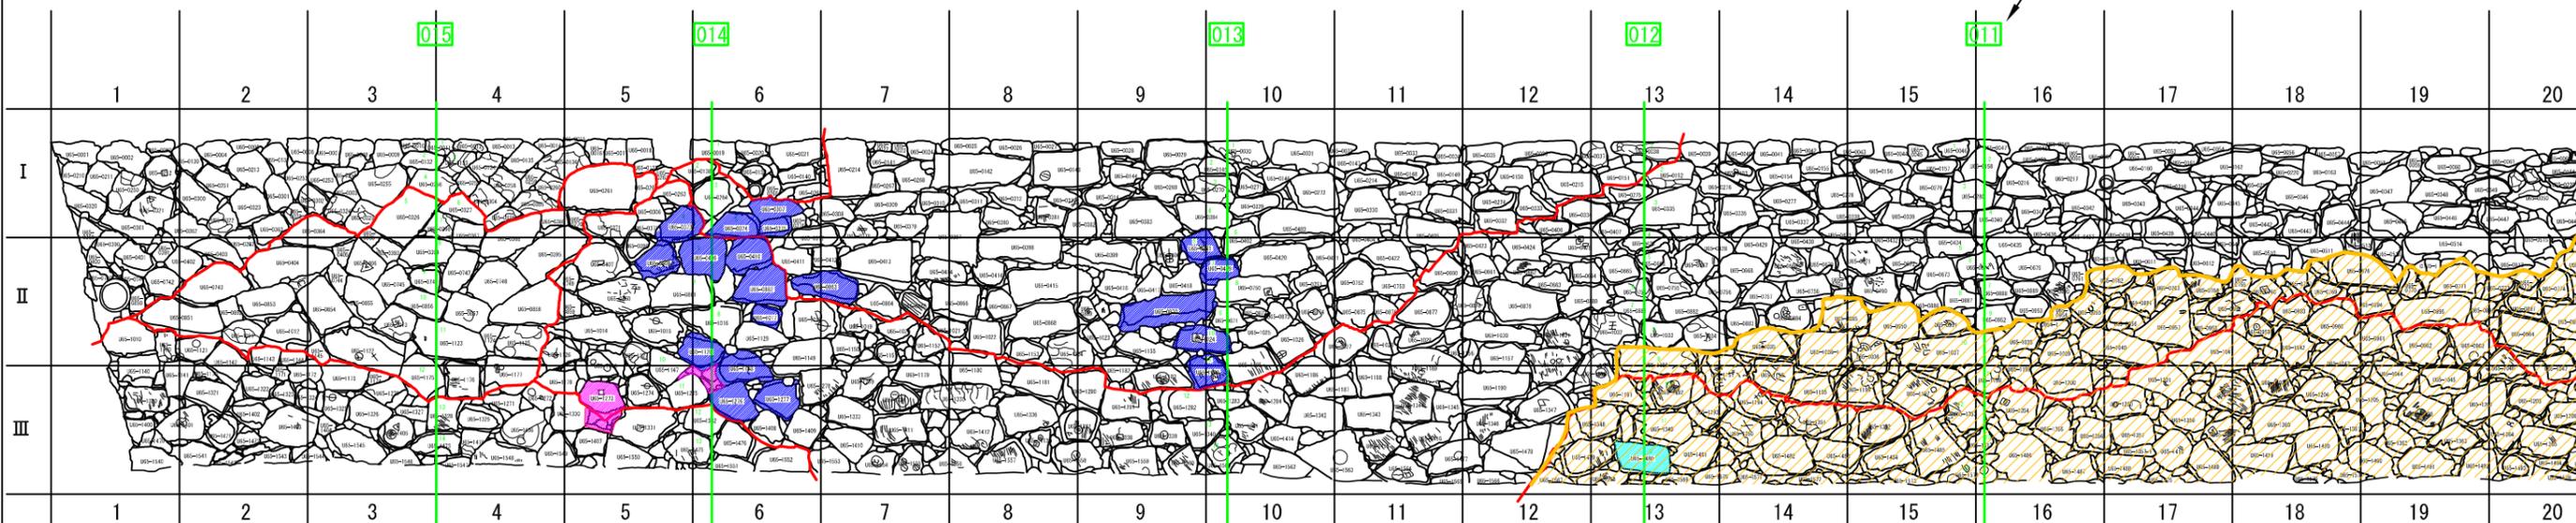
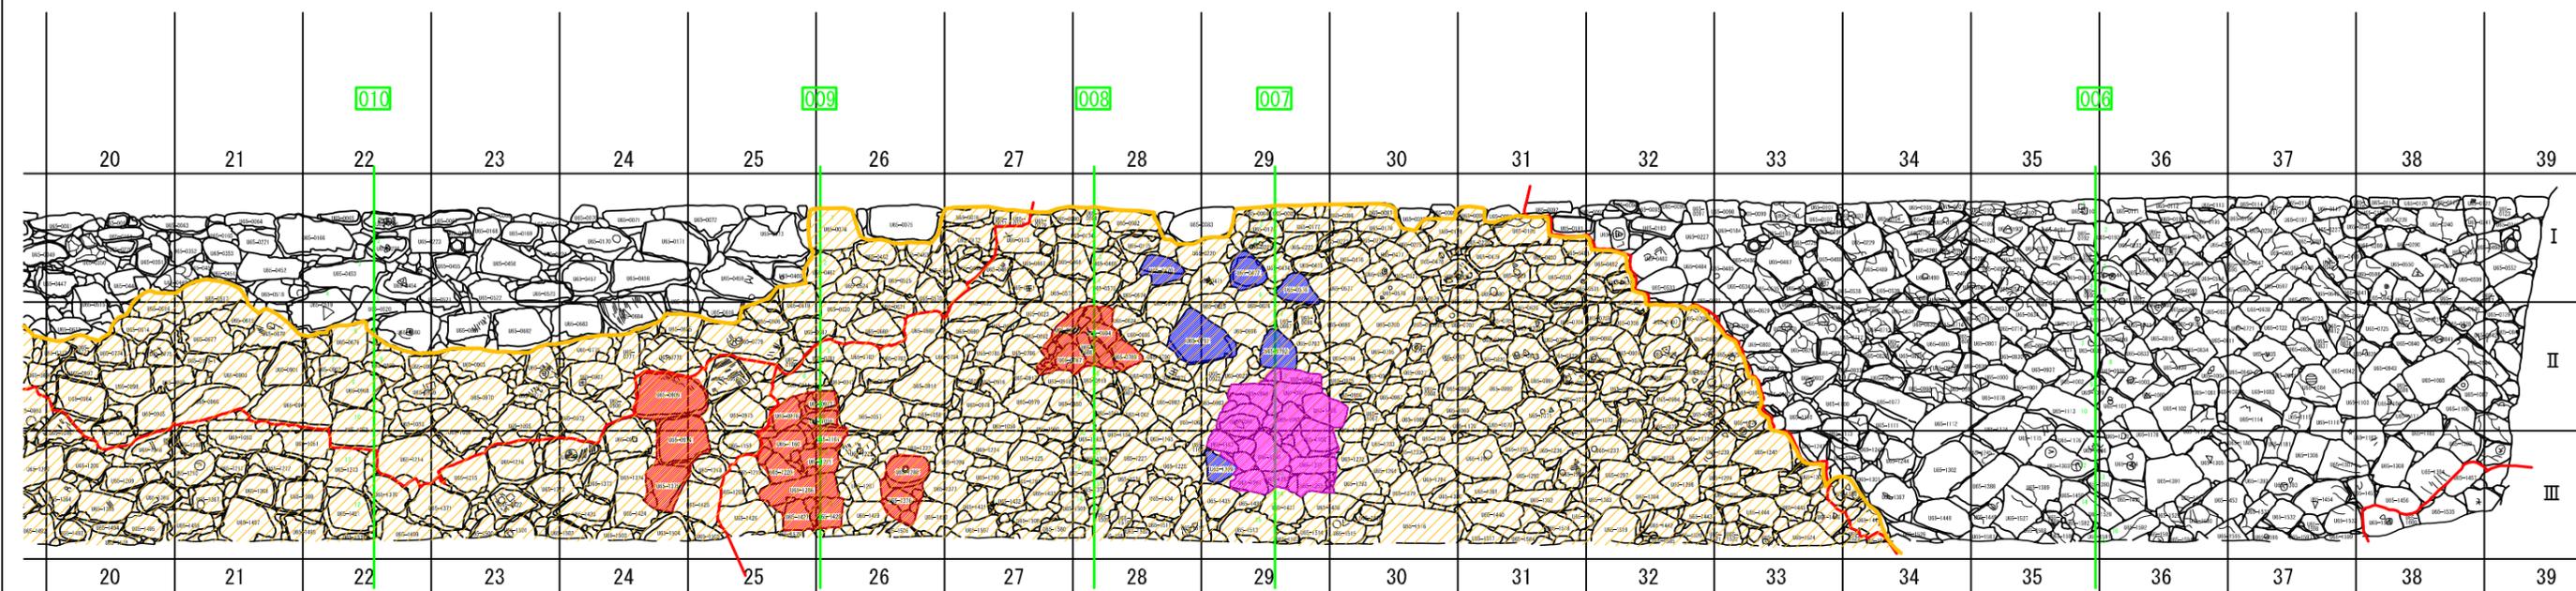
観察による変形・変状状況図(面的)

- ・上記の分類に従った把握した石垣の状況を、資料1-11（面的な変形・劣化）と資料1-12（個別石材の損傷等）に分けて図示した。
- ・U65においては、孕みだしや間詰石等の抜けによる面的な変形は西寄りに多く、一方、被熱による個別石材の損傷は東寄りに集中する。損傷のある石材は極めて多く、また築石の表面の劣化等は顕著である。ただし、石材そのものの凝集性はまだ保たれているのではないかとの教示を保存科学の有識者から得た。
- ・また、築石間の接点の状況を確認するため、石材の控え長が想定できるレーダー探査測線上で、その断面の状況を検討した（資料1-13）。

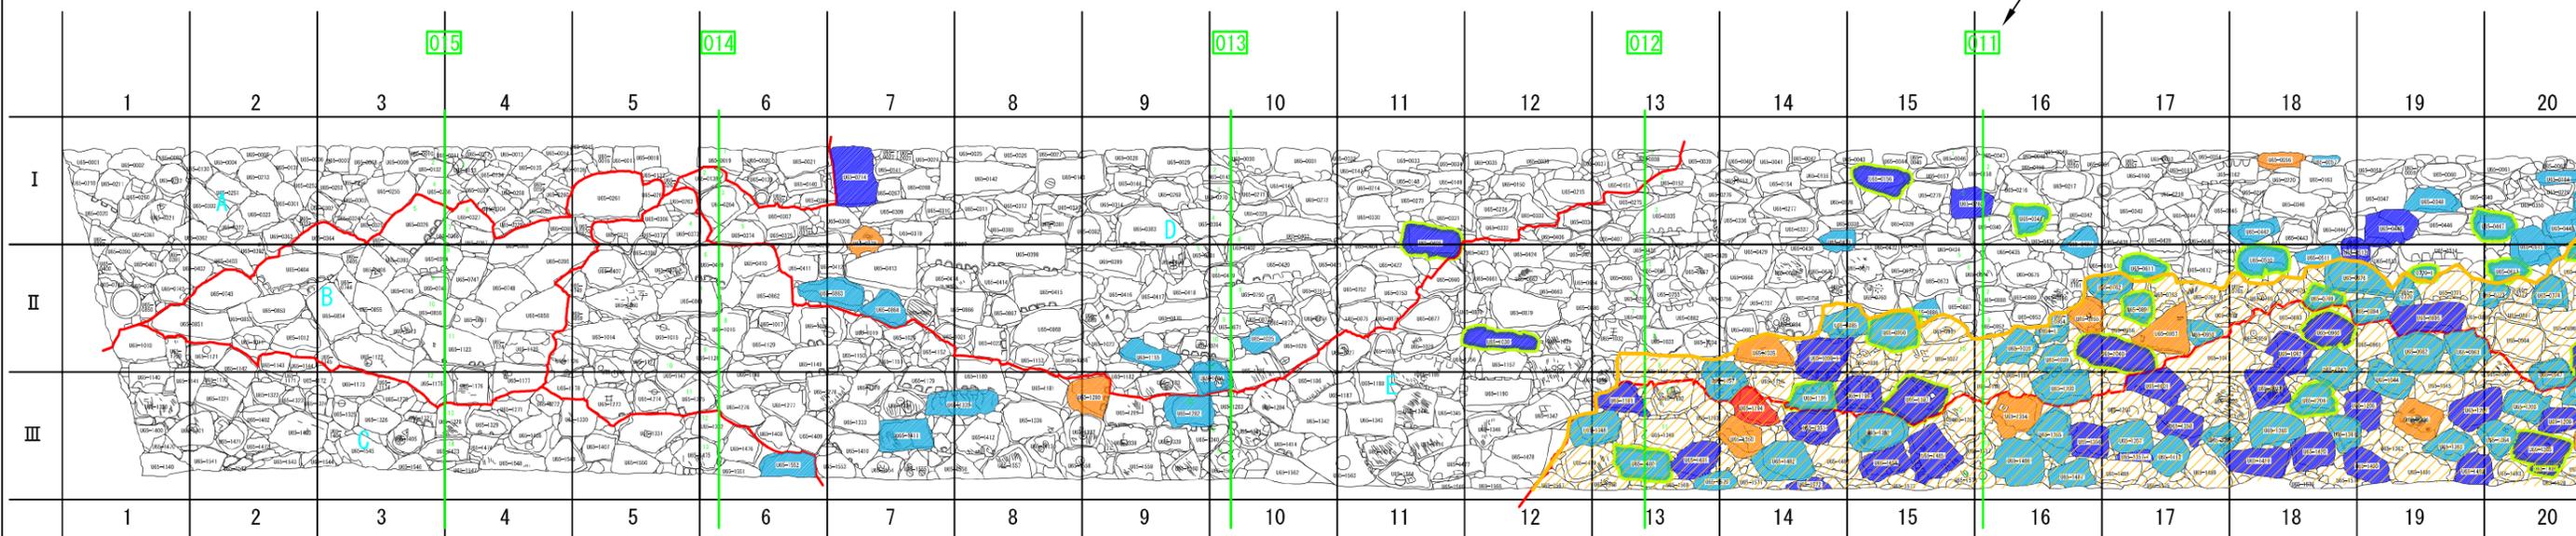
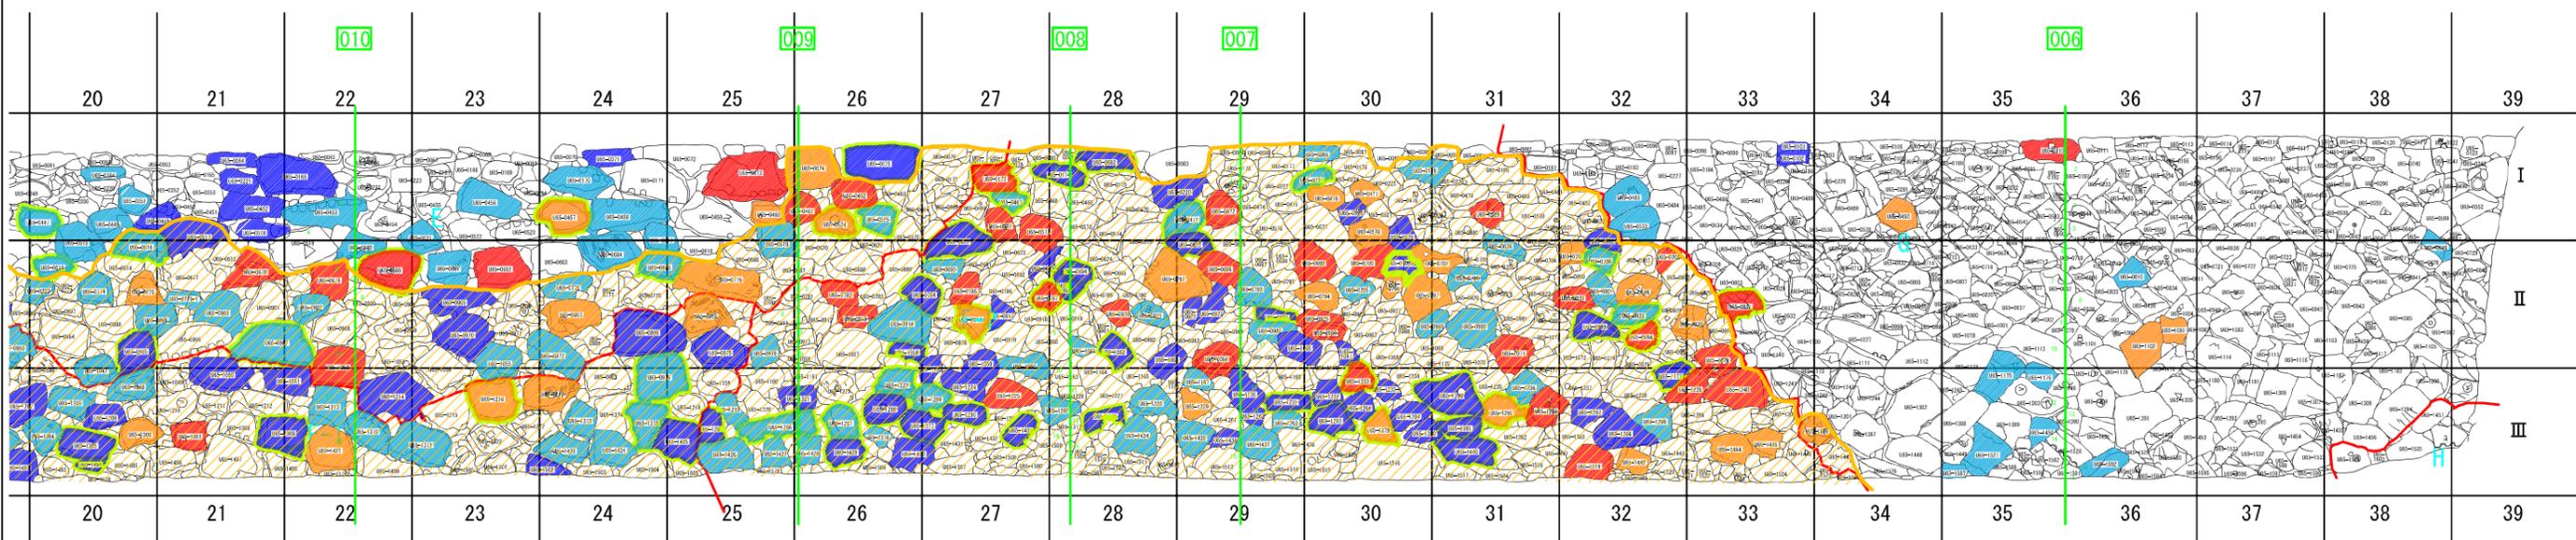
観察による損傷石垣状況図（個別）

また、御深井丸側内堀石垣 U65 でも、広範な被熱とそれに伴う石材の表面剥離、割れが顕著である。また、そうした築石の割れや剥落に伴い、隣接する築石との接点が失われている箇所や、間詰石が抜け落ち、隙間が見られる部分がある。

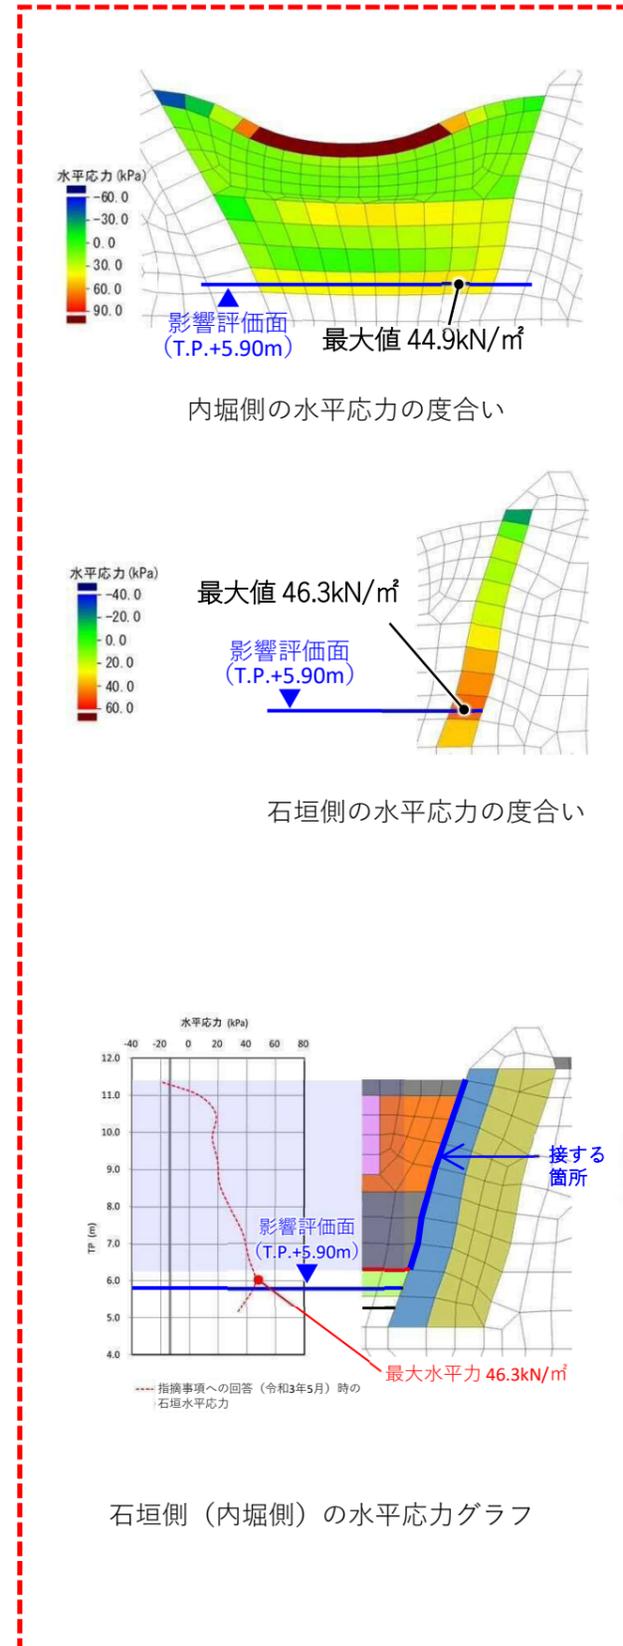
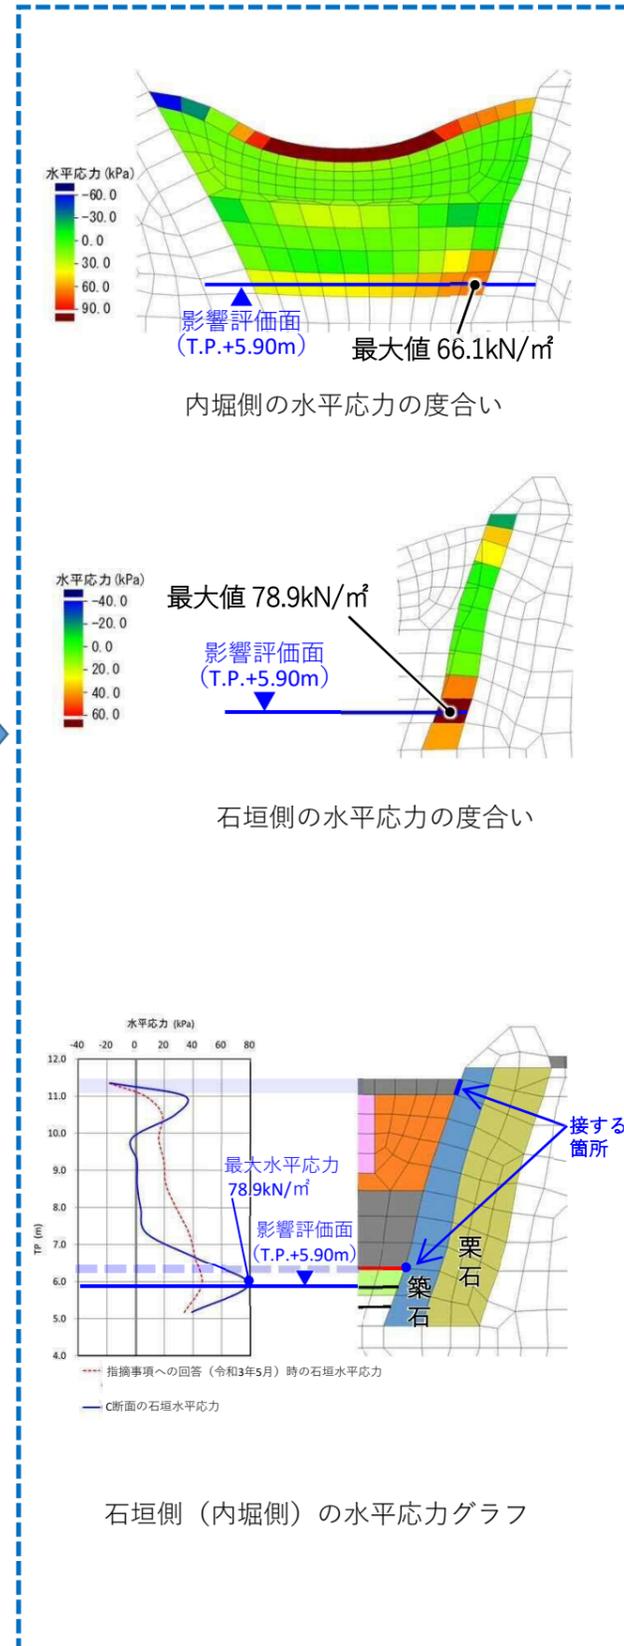
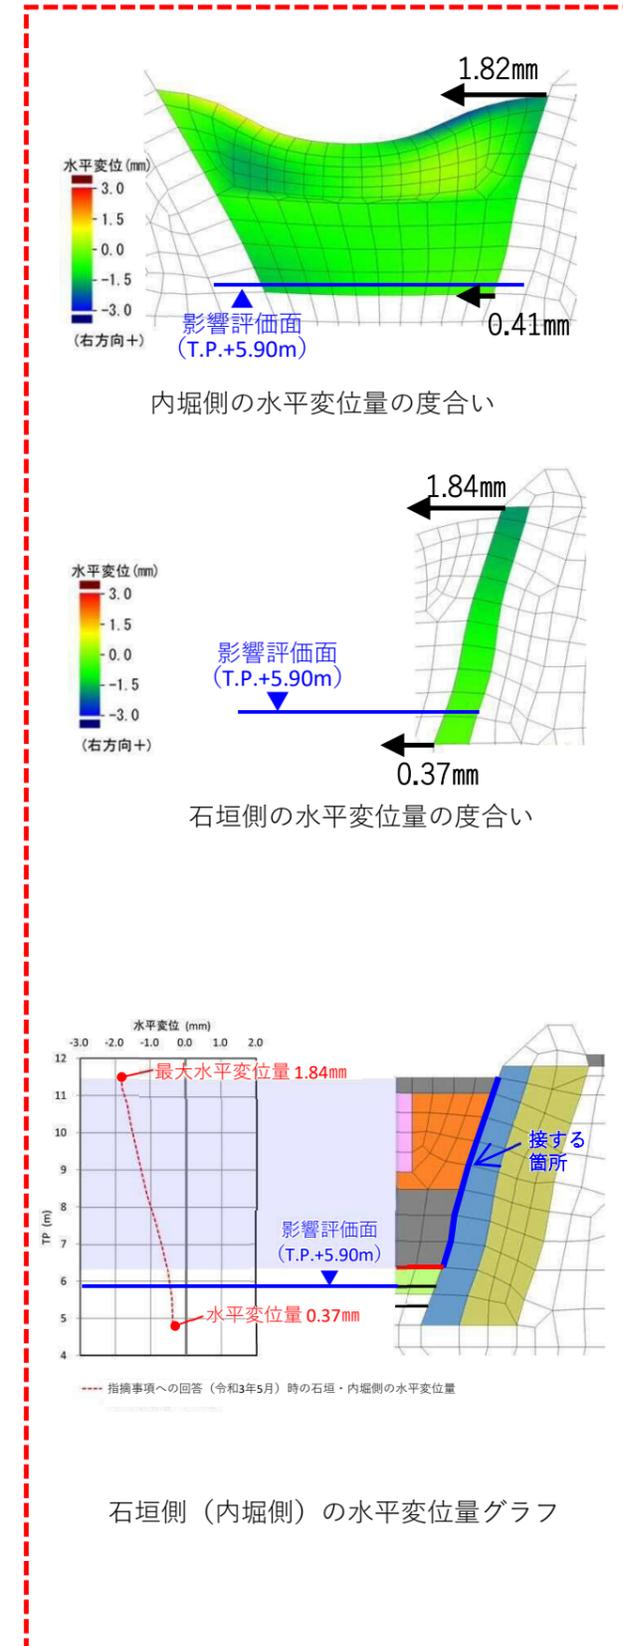
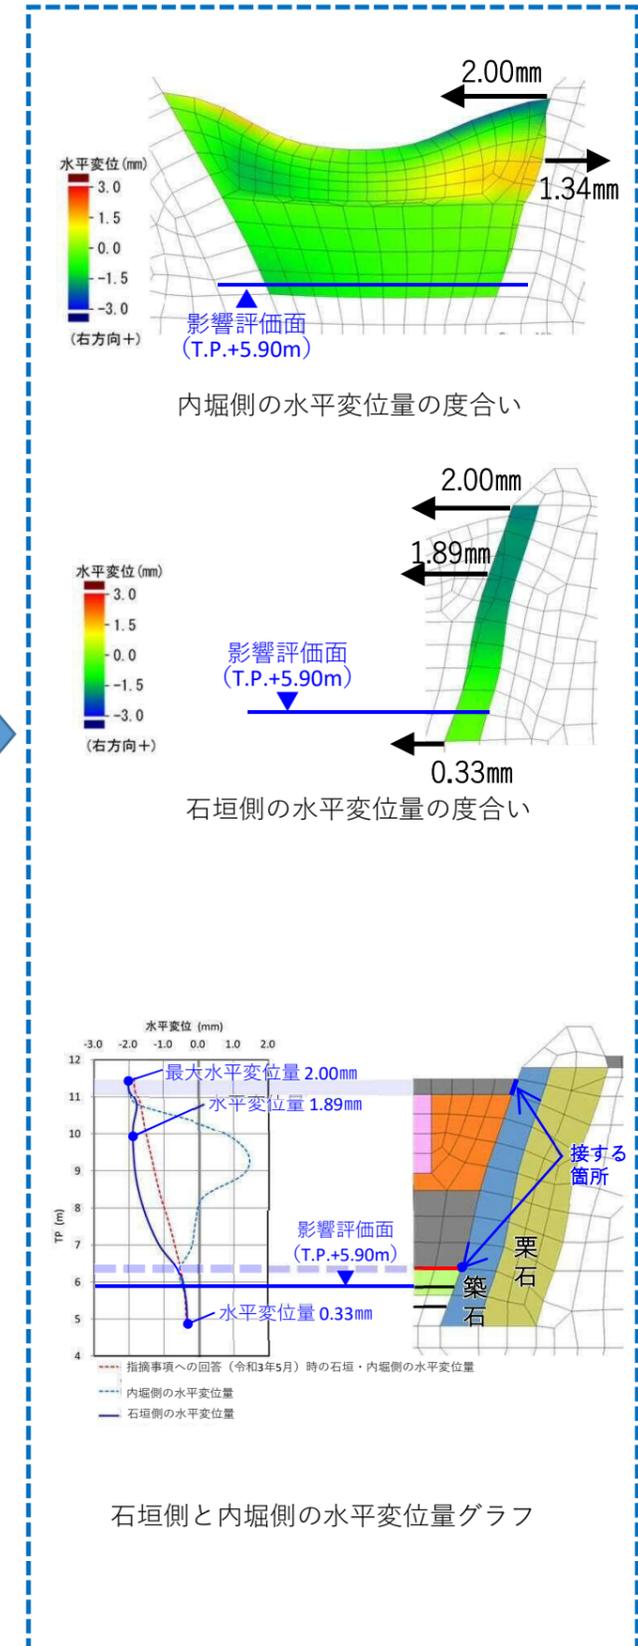
非接触工法の解析結果

内堀保護工の標準断面	非接触工法を採用した断面（C断面）
最大水平応力（kN/m <sup>2</sup> ）	（石垣足元）46.3	（石垣足元）78.9
（参考値）最大水平変位（mm）	（石垣天端）1.84	（石垣天端）2.00

- ・解析結果から、部分的に非接触工法を採用する場合において、石垣へ影響する水平応力が増加するものの、その数値は軽微であり、石垣等遺構への影響の増加は小さいと判断できた。
- ・非接触工法を採用することにより、石垣面に内堀保護工が接触する部分と非接触となる部分の境界において、数値こそ小さいが発生する応力差に対し、より石垣への影響を軽減させるために、応力差が増加する非接触の面積が広範囲となる採用は避け、部分的かつ、分散して採用する。
- ・石垣の保存に万全を期すための方法として、石材の表面剥離等が想定される石垣面に非接触工法を採用することは妥当であると判断する。
- ・非接触工法を採用する石垣面の選定は、適切かつ最善の石垣保存とするために、石垣保存対策の実施中及び実施後の状況を適切に判断できる現地確認を行うなど、有識者及び石材修理の専門家に相談の上、決定する。
- ・地震時の築石、間詰石等の抜け落ち防止として空洞部分には発泡緩衝材等を充填する必要がある。材質については有識者及び石材修理の専門家に相談の上、決定する。

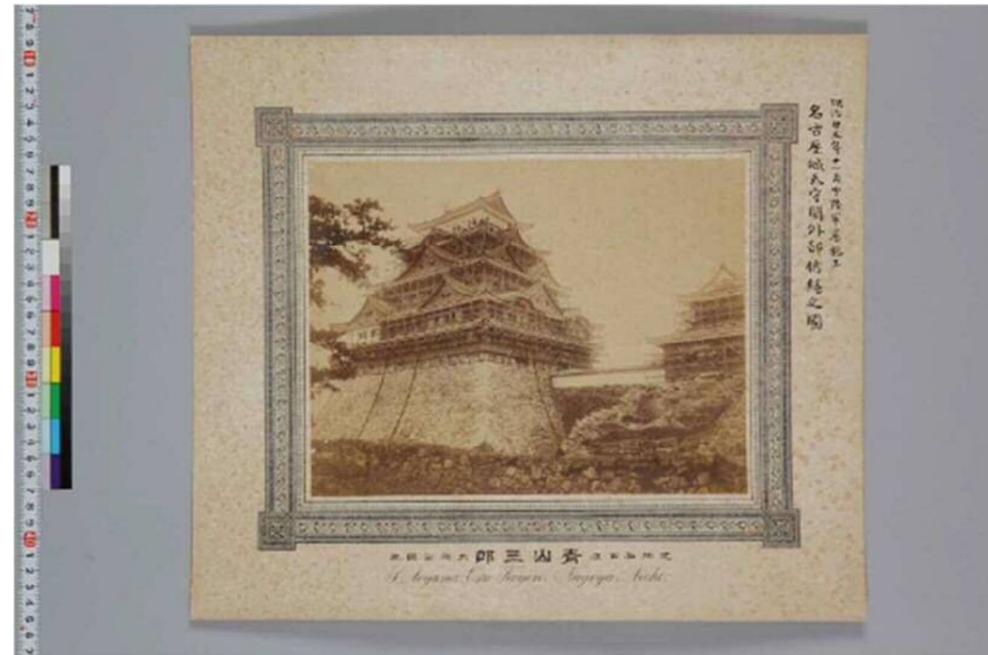
○濃尾地震後の修理

宮内庁公文書館所蔵写真←西側の石垣際は大きく掘り下げられ、積み直しが行われている
