特別史跡名古屋城跡全体整備検討会議 石垣・埋蔵文化財部会（第48回）

## 御深井丸側内堀石垣の保存対策について

## I. 御深井丸側内堀石垣の石垣及び地盤レーダー探査

## II. 目視調査と石垣保全対策の検討

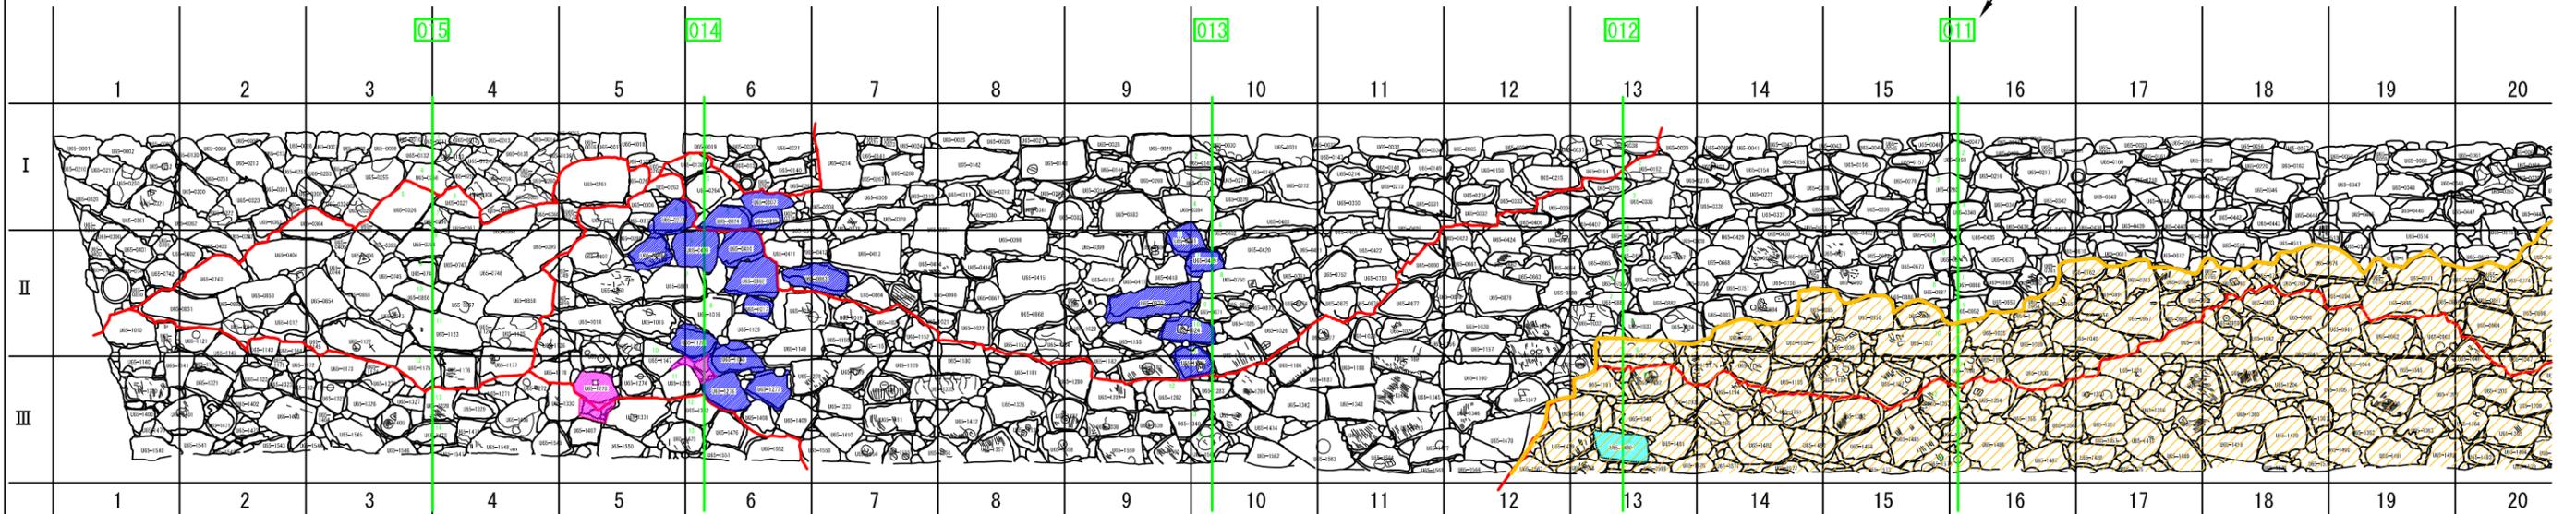
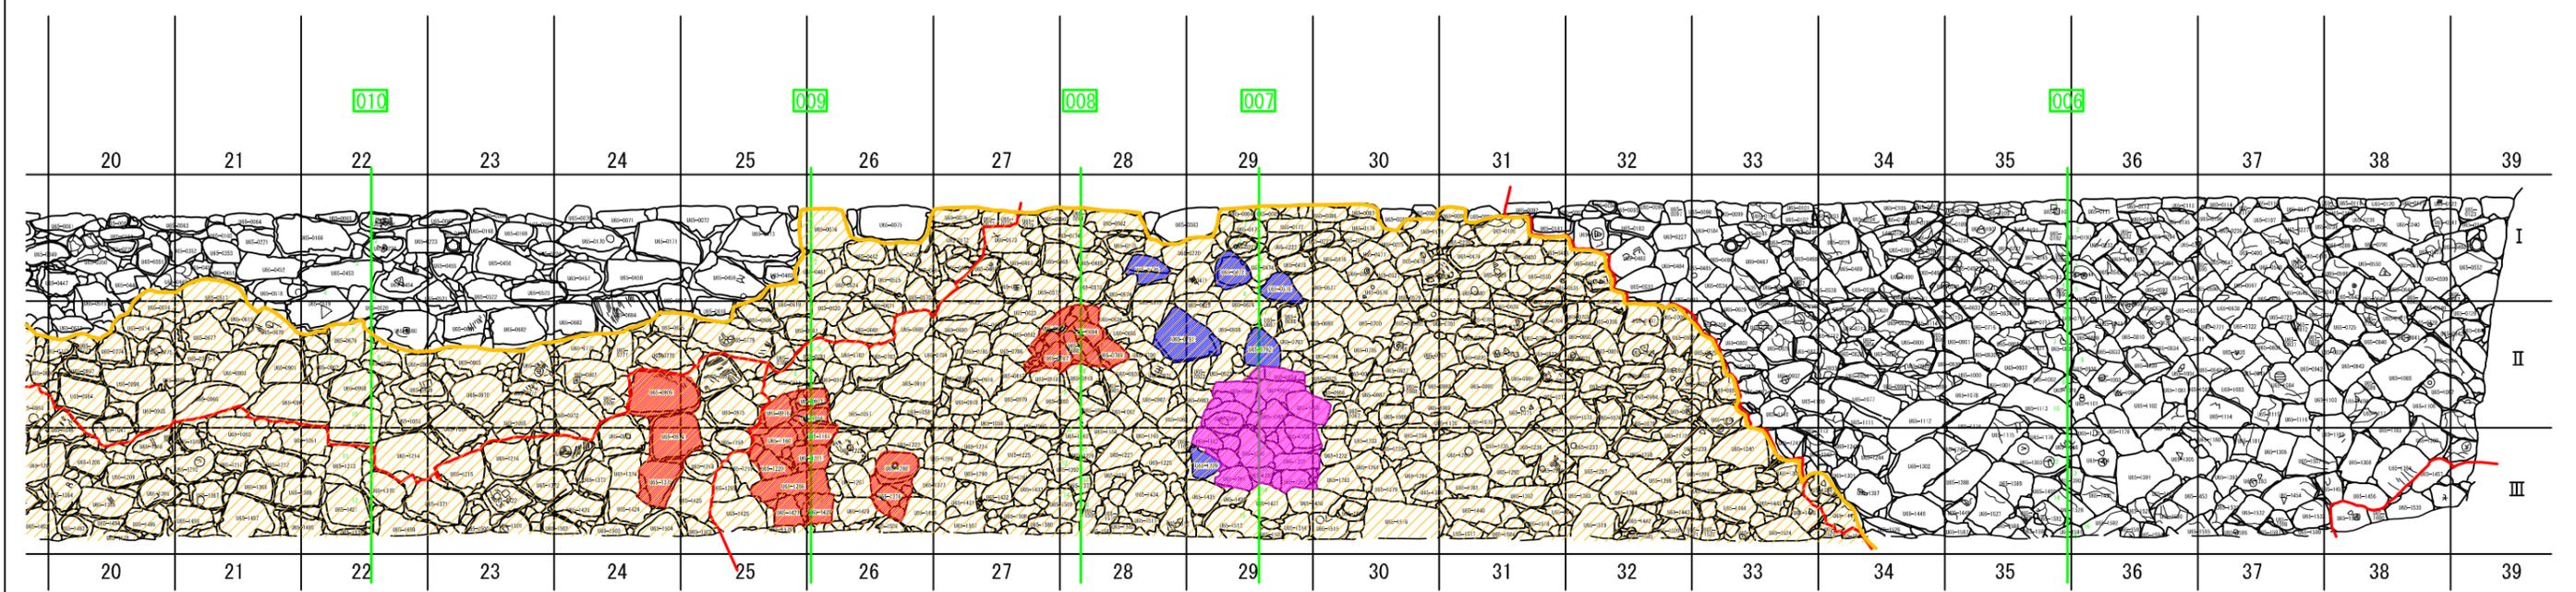
## 観察による変形・変状状況図(面的)

U65においては、孕みだしや間詰石等の抜けによる面的な変形は西半に多く、一方、被熱による個別石材の損傷は東半に集中する。損傷のある石材は極めて多く、また築石の表面の劣化等は顕著である。ただし、石材そのものの凝集性はまだ保たれているのではないかとの教示を有識者から得た。

目視調査以外に実施した現況調査の結果も踏まえ、解体等は不要であると判断した。ただ、石垣面としての変形・劣化、個別石材の損傷ともにみられるため、保存方針の考え方に従い、修理（復旧）を行う。具体的な方法としては、面的な変形等に対しては、間詰石等の詰石による補強、個別の石材の劣化に対しては、割れや剥離が観察される石材に対し、補修を行う。
