特別史跡名古屋城跡全体整備検討会議 石垣・埋蔵文化財部会(第 61 回)

## 本丸搦手馬出周辺石垣の修復について

特別史跡名古屋城跡内の石垣保存方針策定について

名古屋城石垣基本調査 本丸エリア 021H 石垣カルテ

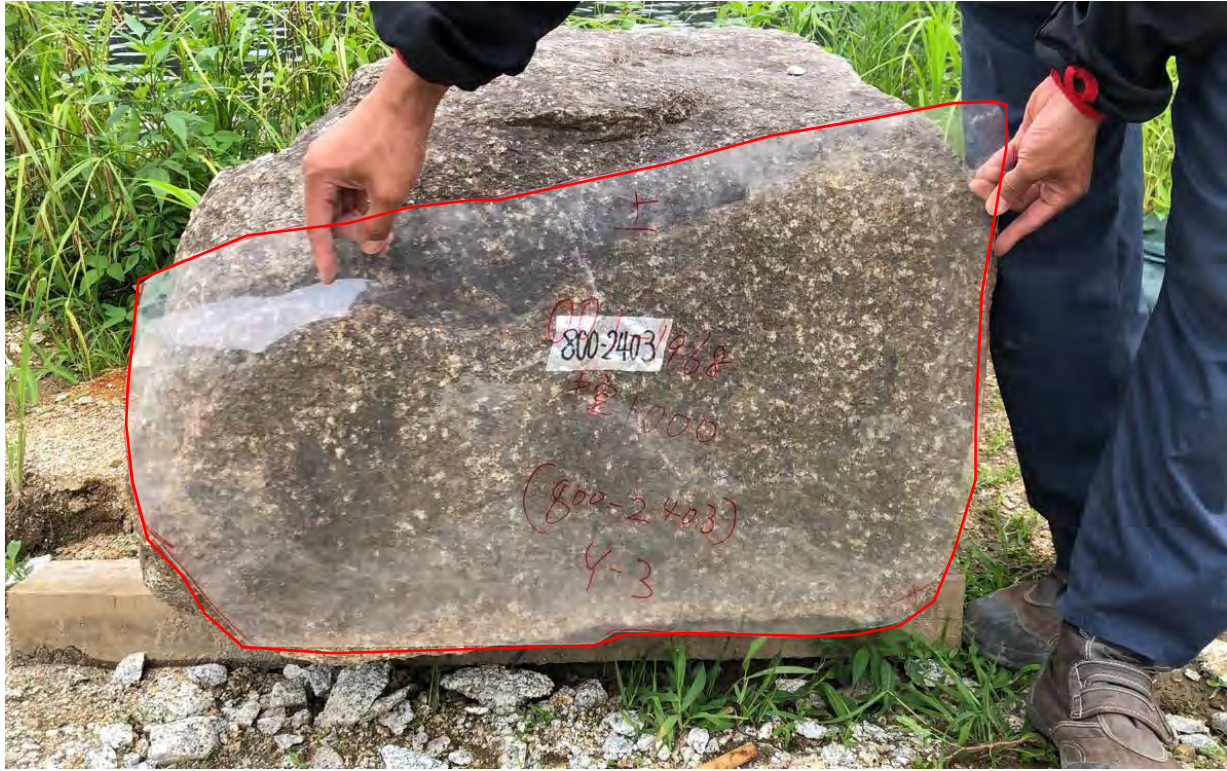
写真 1 背面検出石材（800-2403）正面

- ・ 築石(旧石材)（001-1968） 控え長：1,000mm
- ・ 背面検出石材（800-2403） 控え長：1,040mm  
刻 印：なし  
墨書き：なし

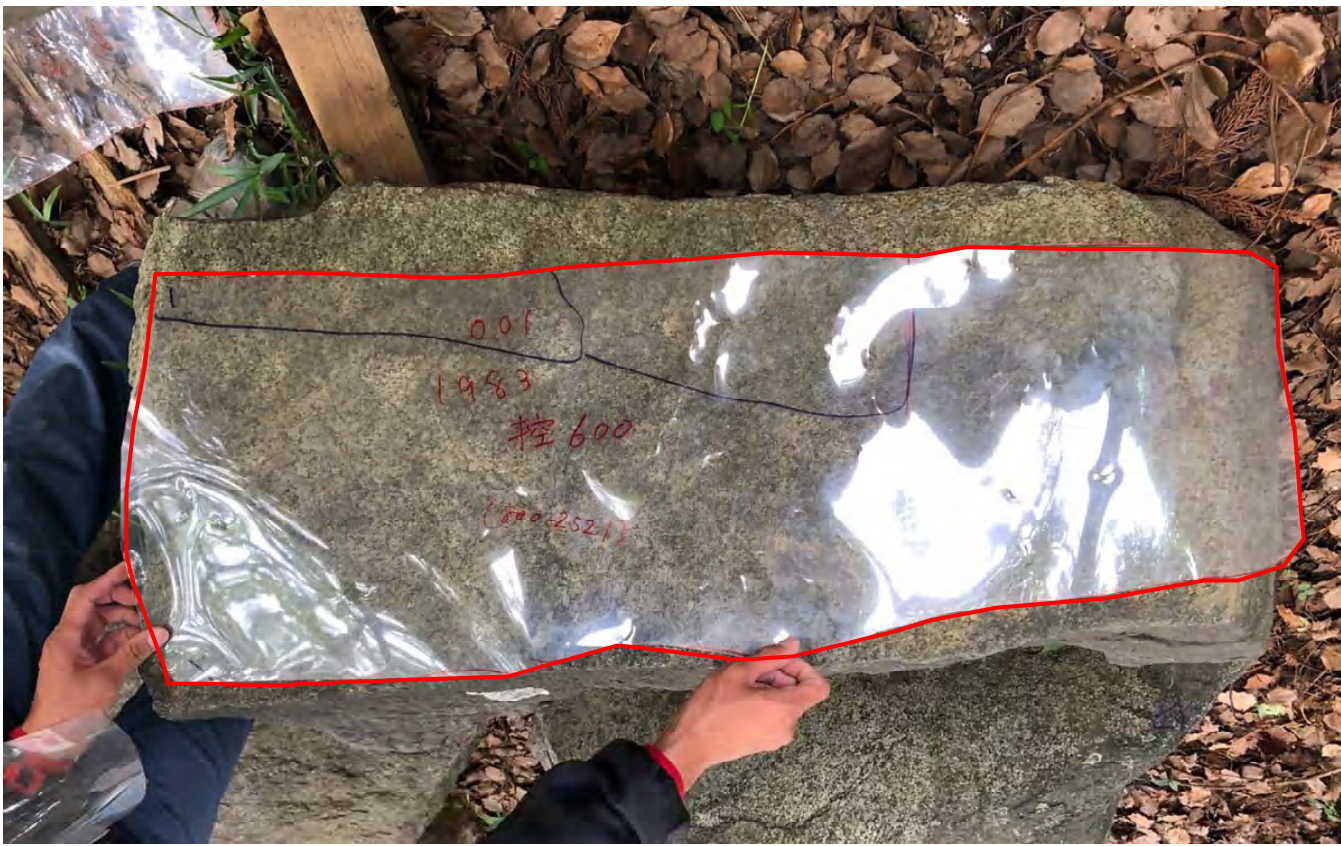
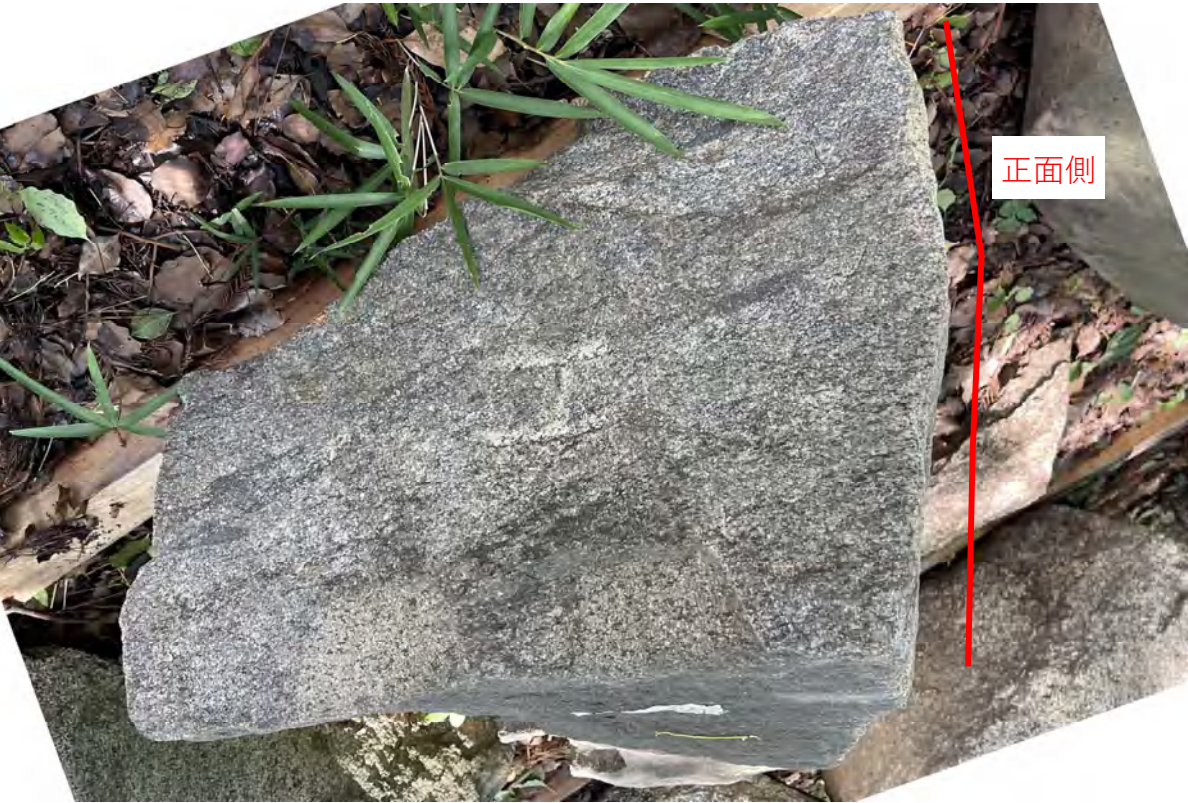
写真3 背面検出石材（800-2521）正面

写真4 背面検出石材（800-2521）左側面

- ・ 築石(旧石材)（001-1983） 控え長：600mm
- ・ 背面検出石材（800-2521） 控え長：600mm  
刻 印：あり（左側面：設置時）  
墨書き：なし

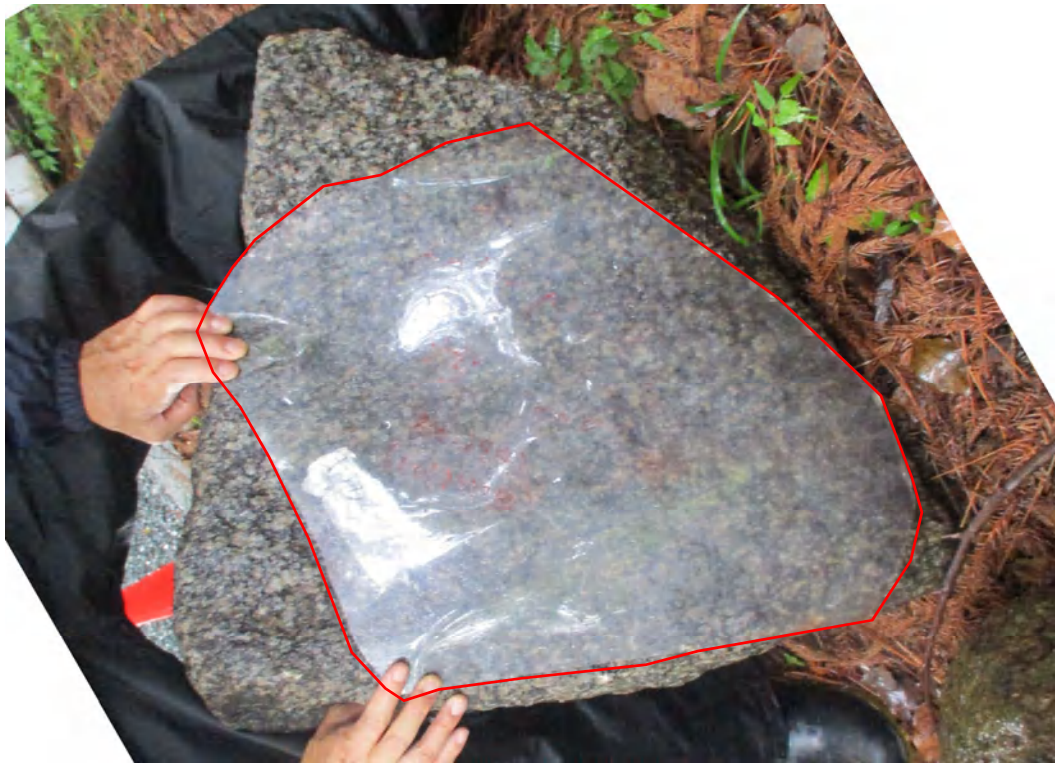
写真5 背面検出石材（800-2414）正面

- ・ 築石(旧石材)（001-1926） 控え長：1,000mm
  - ・ 背面検出石材（800-2414） 控え長：1,700mm
- 刻 印：なし  
墨書き：なし

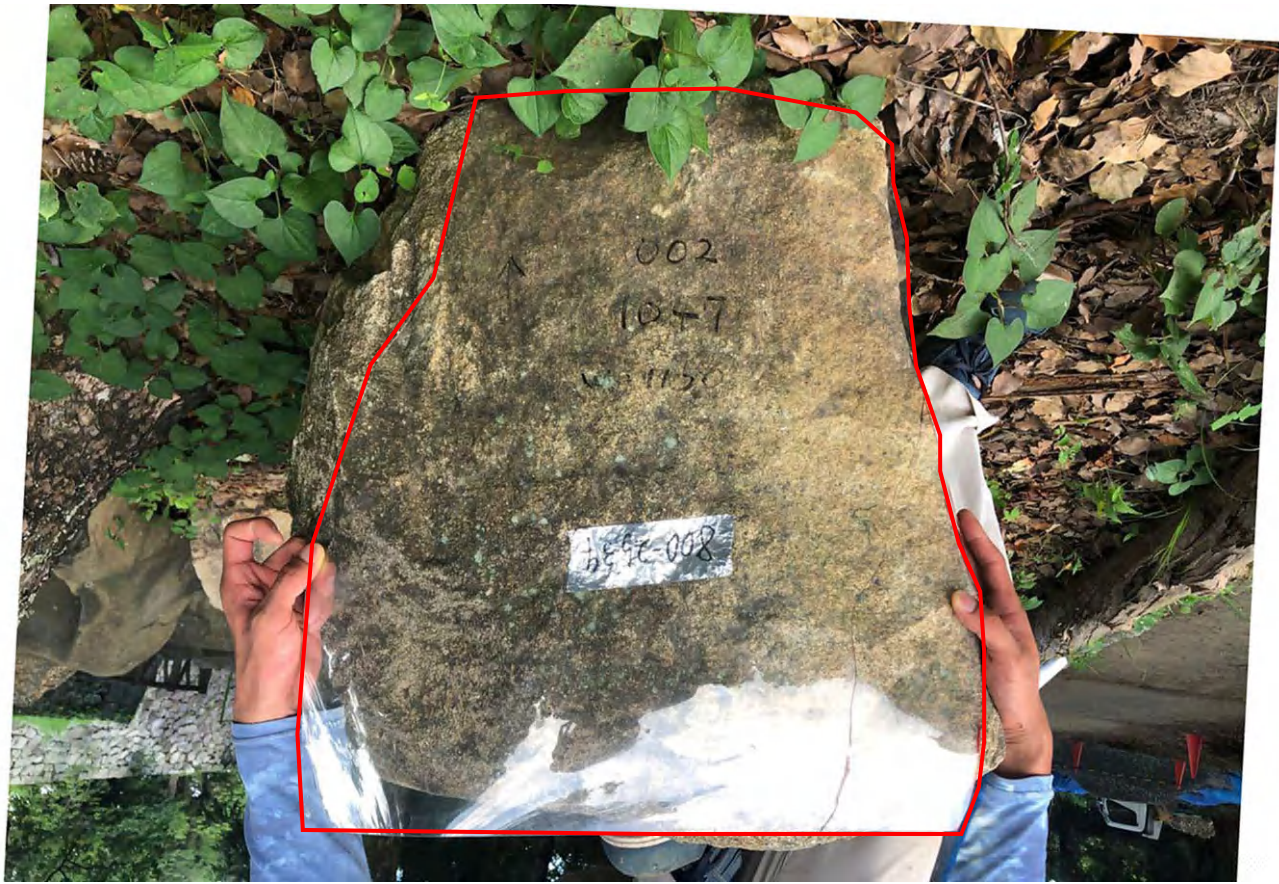
写真 6 背面検出石材（800-2539）正面

- ・ 築石（旧石材）（002-1047） 控え長：1,100mm
- ・ 背面検出石材（800-2539） 控え長：1,270mm  
刻 印：なし  
墨書き：なし

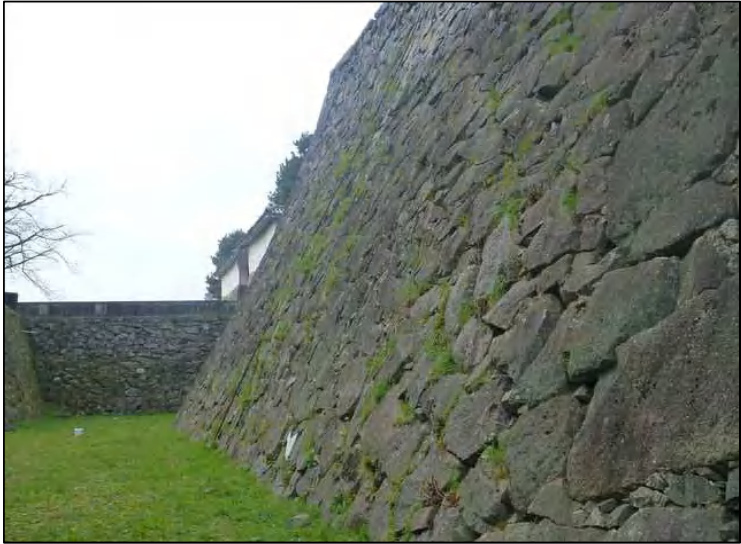
| 変状の程度 | 石垣中央から裾部にかけて広範囲に孕みが確認される。 | | | | | | | | |

No.: 1  
石垣名称 本丸地区 021H  
内容 築石部の孕み

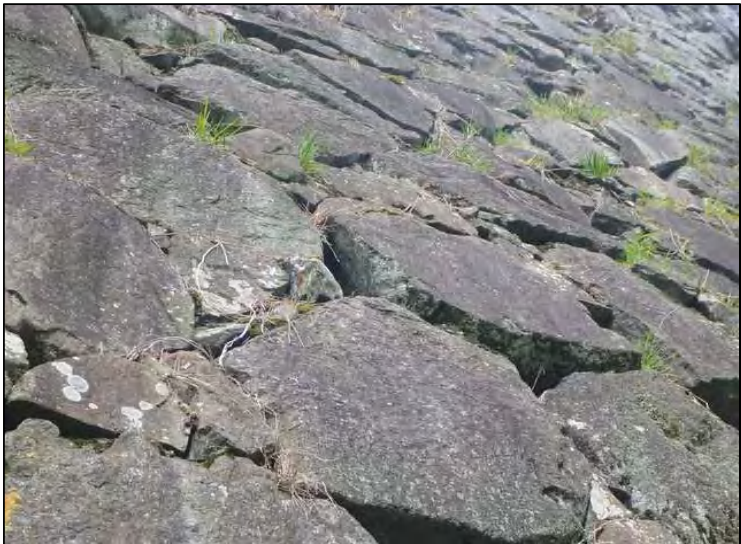
| 築石部 破損状況 | | | | | | | | |
|---|---|---|---|---|---|---|---|---|
| 観察事項 | 孕み部に石材のズレが認められる | | | | | | | |

No.: 2  
石垣名称 本丸地区 021H  
内容 築石のズレ

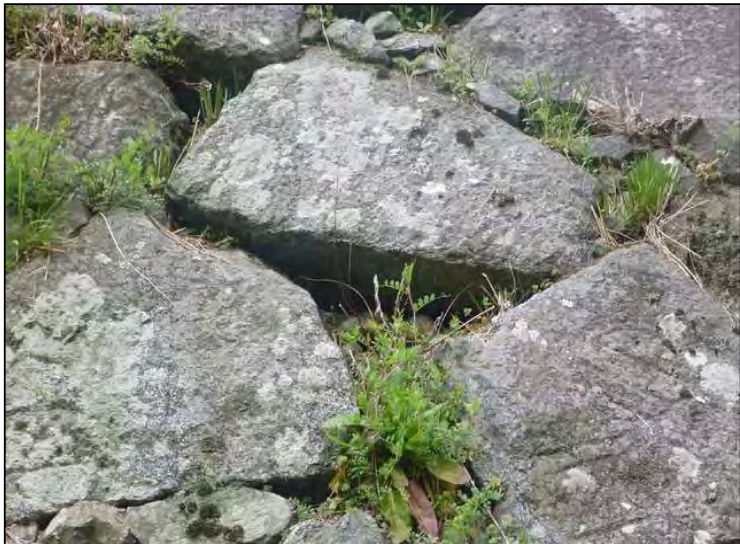
No.: 5  
石垣名称 本丸地区 021H  
内容 間詰石の抜け

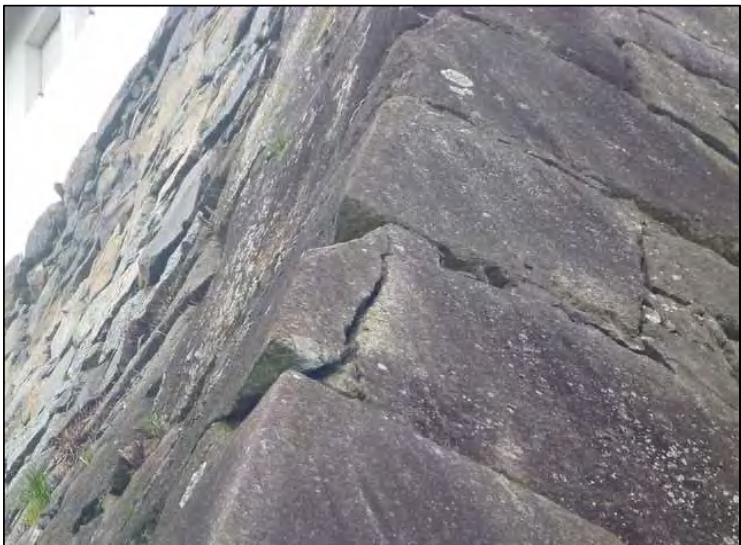
No.: 3  
石垣名称 本丸地区 021H  
内容 隅角石のワレ

| ウ | 割れ、抜け落ち、崩れ | | 角石の割れが目立つ。 |

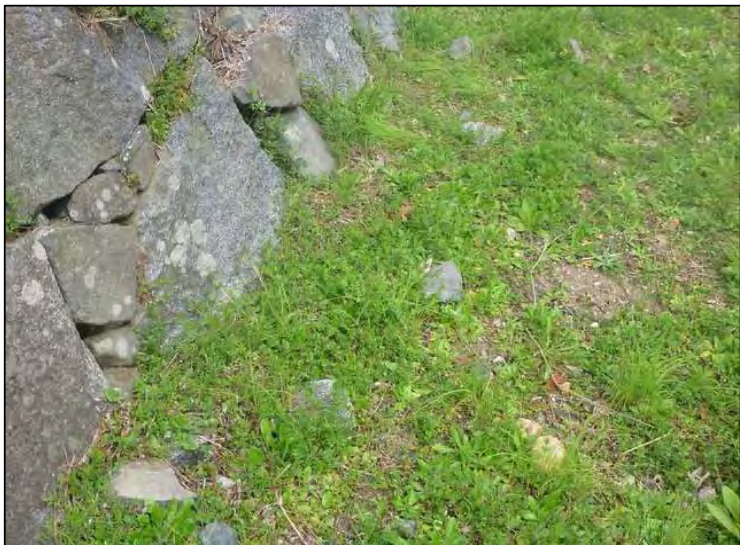
No.: 6  
石垣名称 本丸地区 021H  
内容 抜け落ちた間詰石
