## 特別史跡名古屋城跡全体整備検討会議(第 39 回)

# 特別史跡名古屋城跡における 遺構のき損事故再発防止対策

令和3年4月30日

名古屋市観光文化交流局 名古屋城総合事務所  
名古屋市教育委員会事務局 文化財保護室

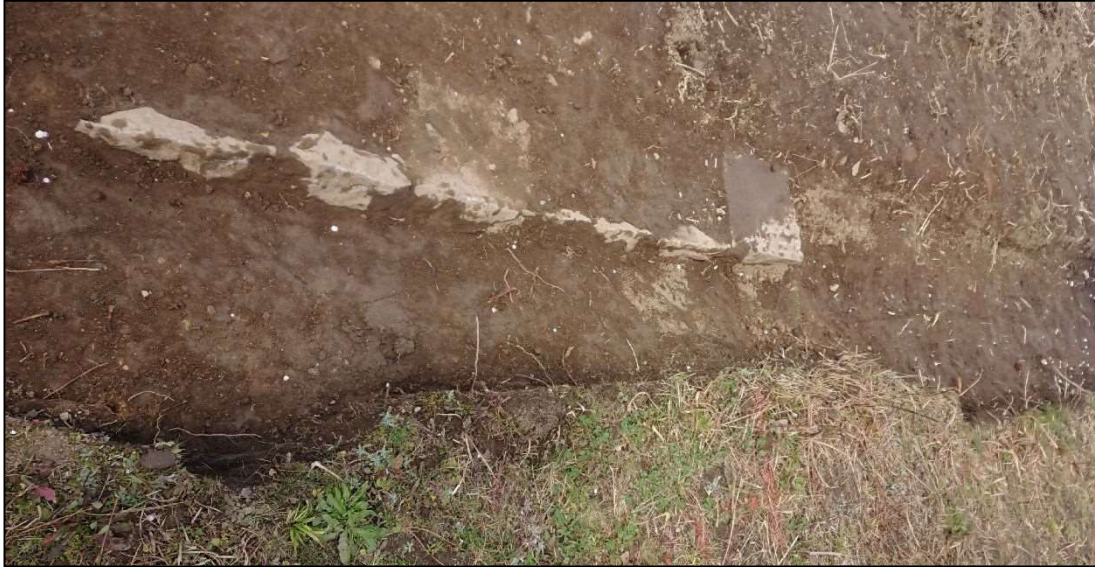
写真1 残った石列の状況

今回き損した石列は、正方形に加工された礎石そせきがほぼ一間間隔で設置され、その間に、間知石けんちを地覆石じふくとして並べたものであり、近世の包含層内に築かれているとみられること、石の特徴などから判断して、19世紀に築かれた六番御蔵の基礎にあたる石列と推測される。

今回のき損により、蔵の基礎の石材の内、66個（礎石10個、地覆石じふく56個）が原位置から取り外され、数箇所を集められている。原位置あるいは原位置近くに残されていることが確認できる石材は32個である。

復元に向けた検討の手順としては、考古学分野及び建造物分野の有識者に諮りながら現地を詳細に調査し、石列の修復の可否を調べる。その上で、修復方針につき、全体整備検討会議や関連する部会にも諮りながら検討を進め、別途修復のための具体的な計画を策定する。

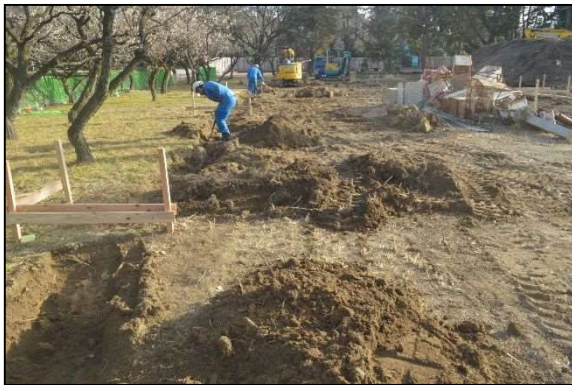
写真2 現場状況／北から

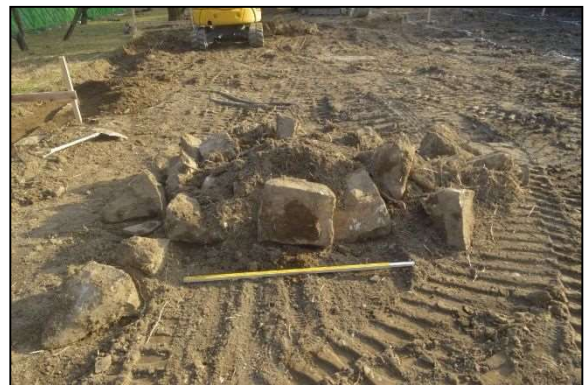
写真3 き損した石材状況／北から

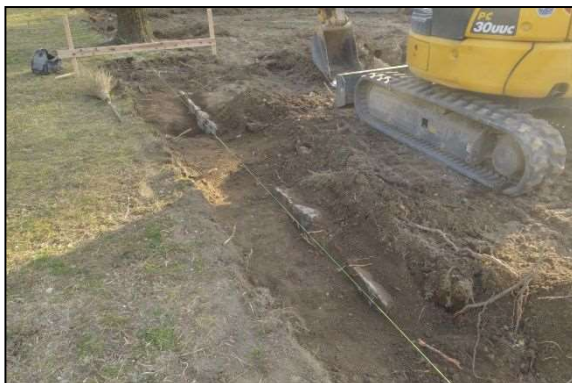
写真4 石列残存状況／北東から

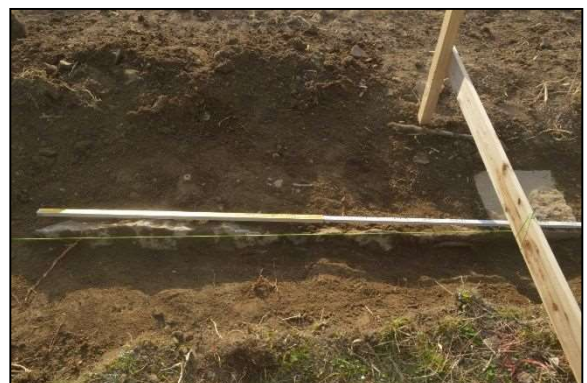
写真5 石列残存状況／東から

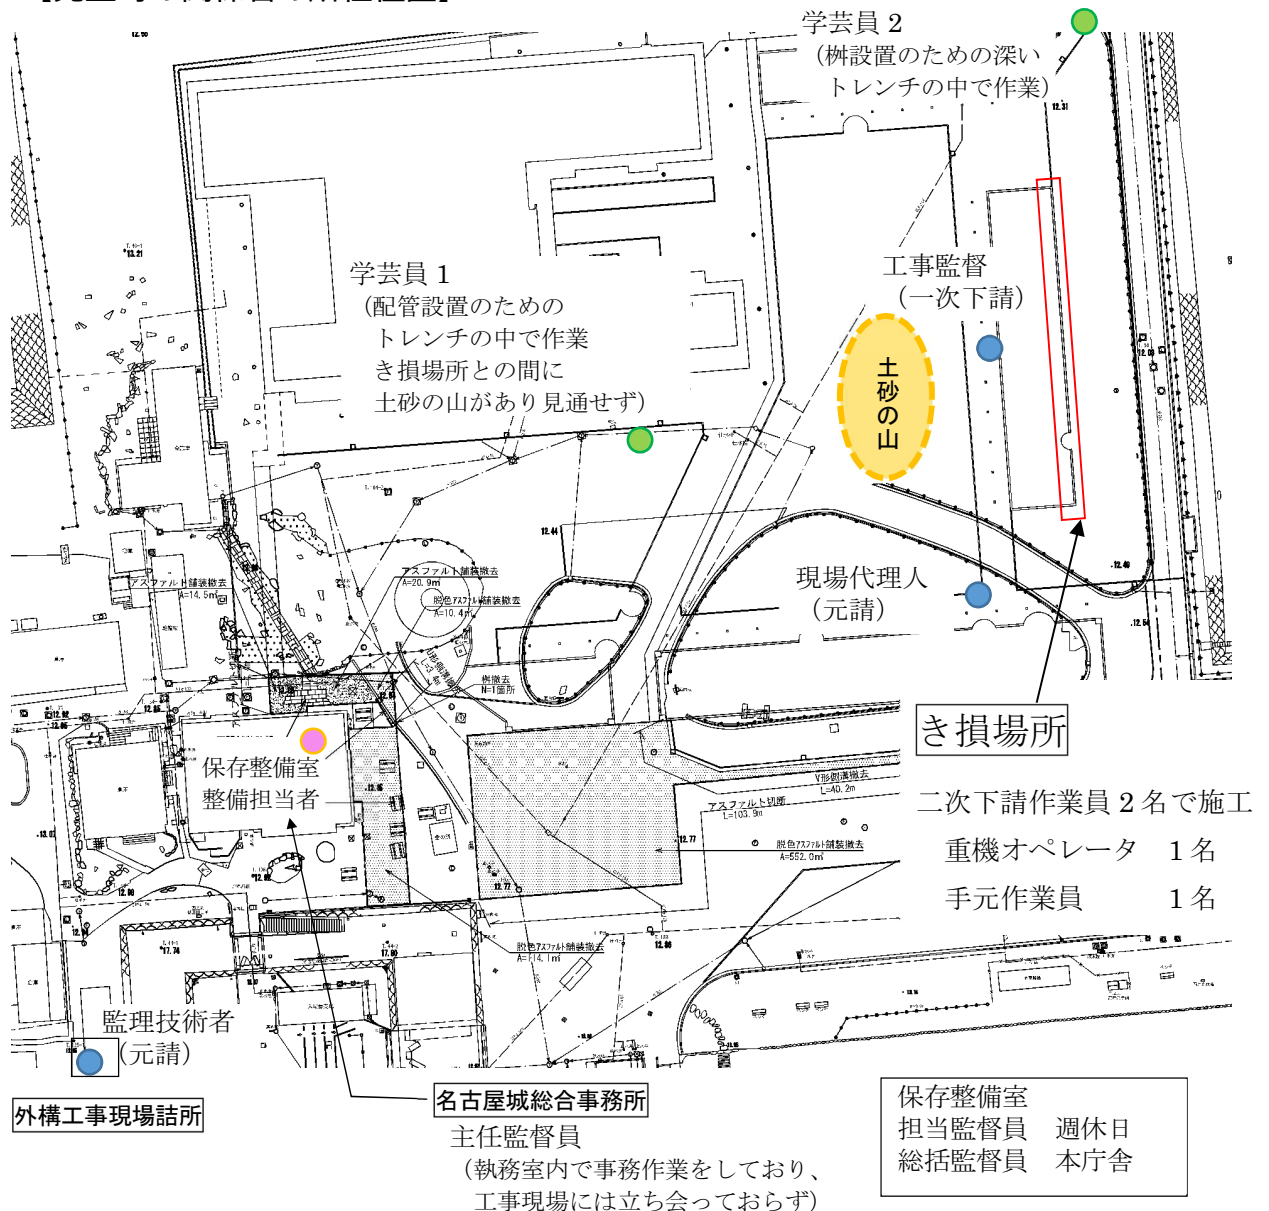
【発生時の関係者の所在位置】

- ・西之丸における展示収蔵施設外構工事について、令和元年11月15日付け元受文庁第4号の1181で現状変更の許可を受け、施工を進めていた。
- ・工事エリアは、一般見学者が立ち入れないように、工事用フェンスで囲い、請負業者が工事を実施していた。
- ・き損が生じた当時、き損が生じた箇所においては、請負業者が重機により掘削を進めていた。監督員は作業現場での立会いを行っておらず、名古屋城調査研究センターの学芸員は、工事エリア内の、き損が生じた箇所とは別の場所において立会いを行っていた。

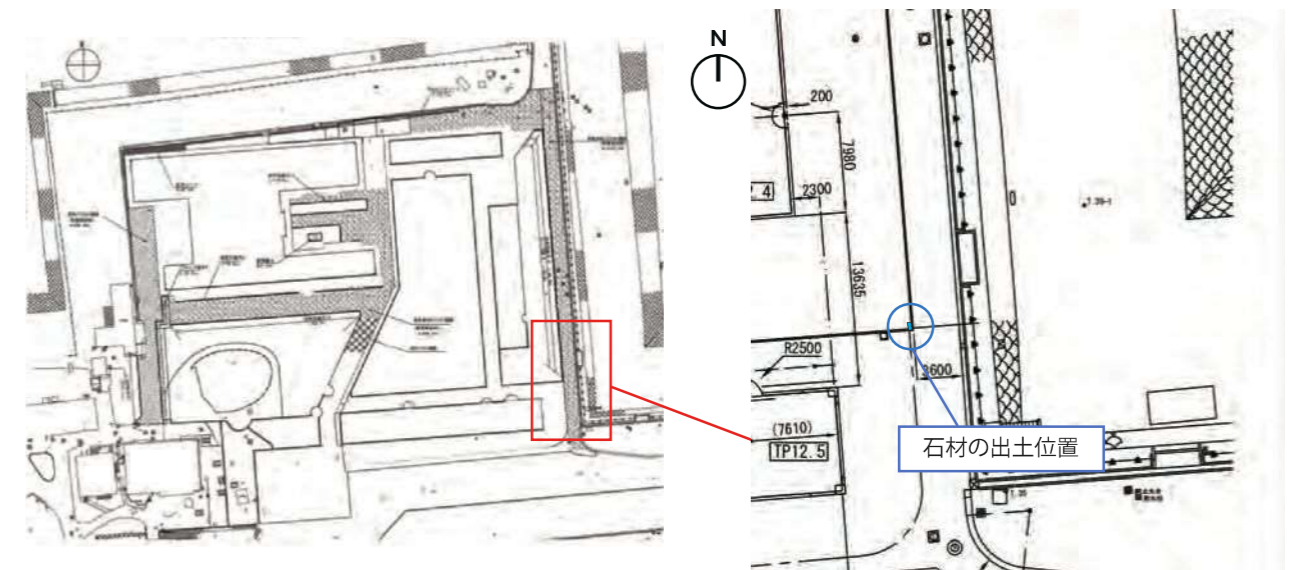
- ・石材は、(2)・(3) より建物の礎石である可能性は低いと思われるが、性格は不明。
- ・(1) より近代以降の遺構である可能性も考えられるが、詳細な時期についても不明。

図 1 石材の出土状況

□今後、近現代の地図等も調べながら石材の時期・性格について調査するとともに、石材を保存する前提で当該部分の整備計画を検討する予定。

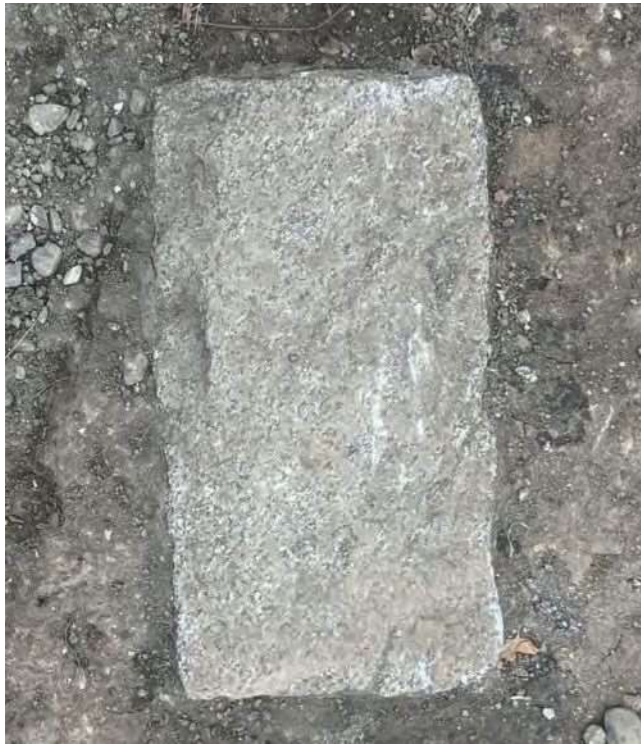
- ①層：粘性弱い、締まり弱い 現代の碎石層（外渠埋土）
- ②層：にぶい黄褐色土 (10YR4/3) 粘性やや弱い、締まり強い  
（石材を含む土で③より堆積が新しいが遺物は確認されていない。）
- ③層：暗褐色土 (10YR3/3) 粘性やや弱い、締まりやや強い 瓦片少量含む。  
（六番御蔵の礎石周辺の土との類似から近世盛土と想定。）

図 3 石材出土状況の平面図

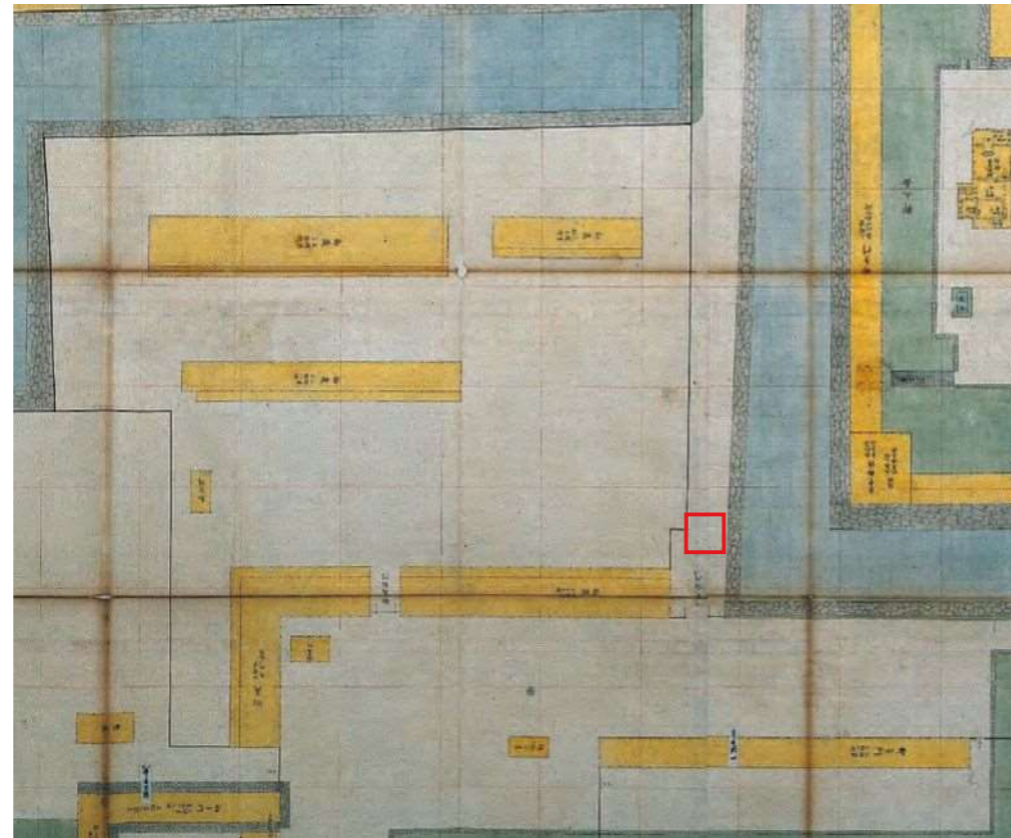
今回発見の石材

大きさ：62cm×33cm  
種類：花崗岩

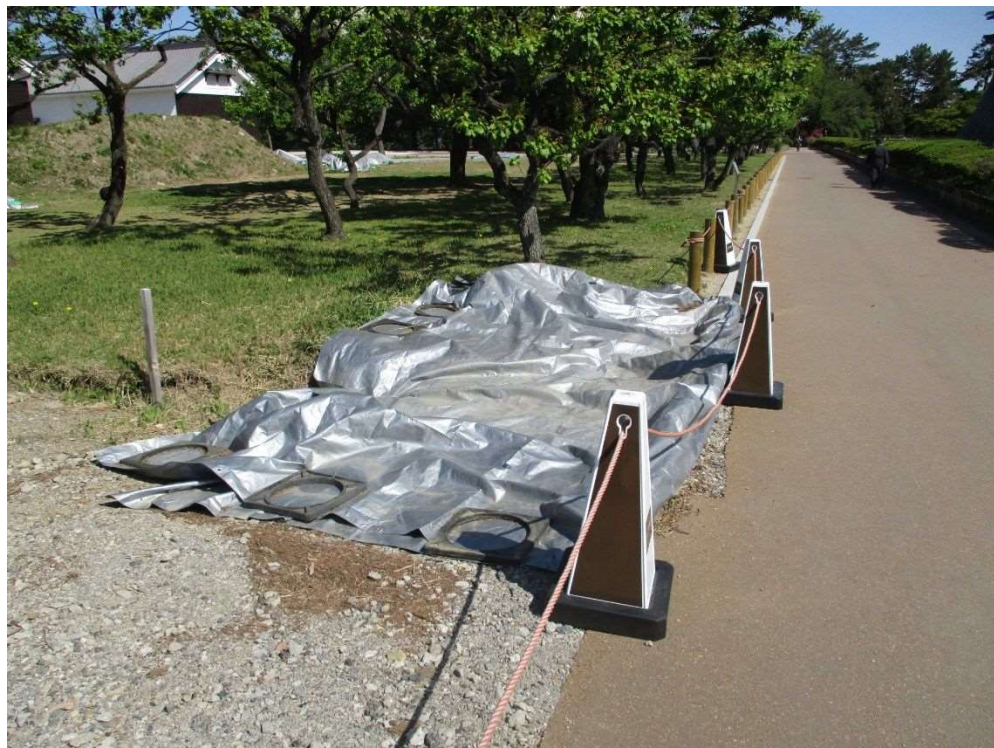
現在の状況（シートにて養生）
