特別史跡名古屋城跡全体整備検討会議 石垣・埋蔵文化財部会(第 63 回)

日時：令和 6 年 11 月 19 日（火）14:30～17:00

# 水堀関連遺構の発掘調査について（辰之口発掘調査区）

天守台及び周辺石垣の保存対策について

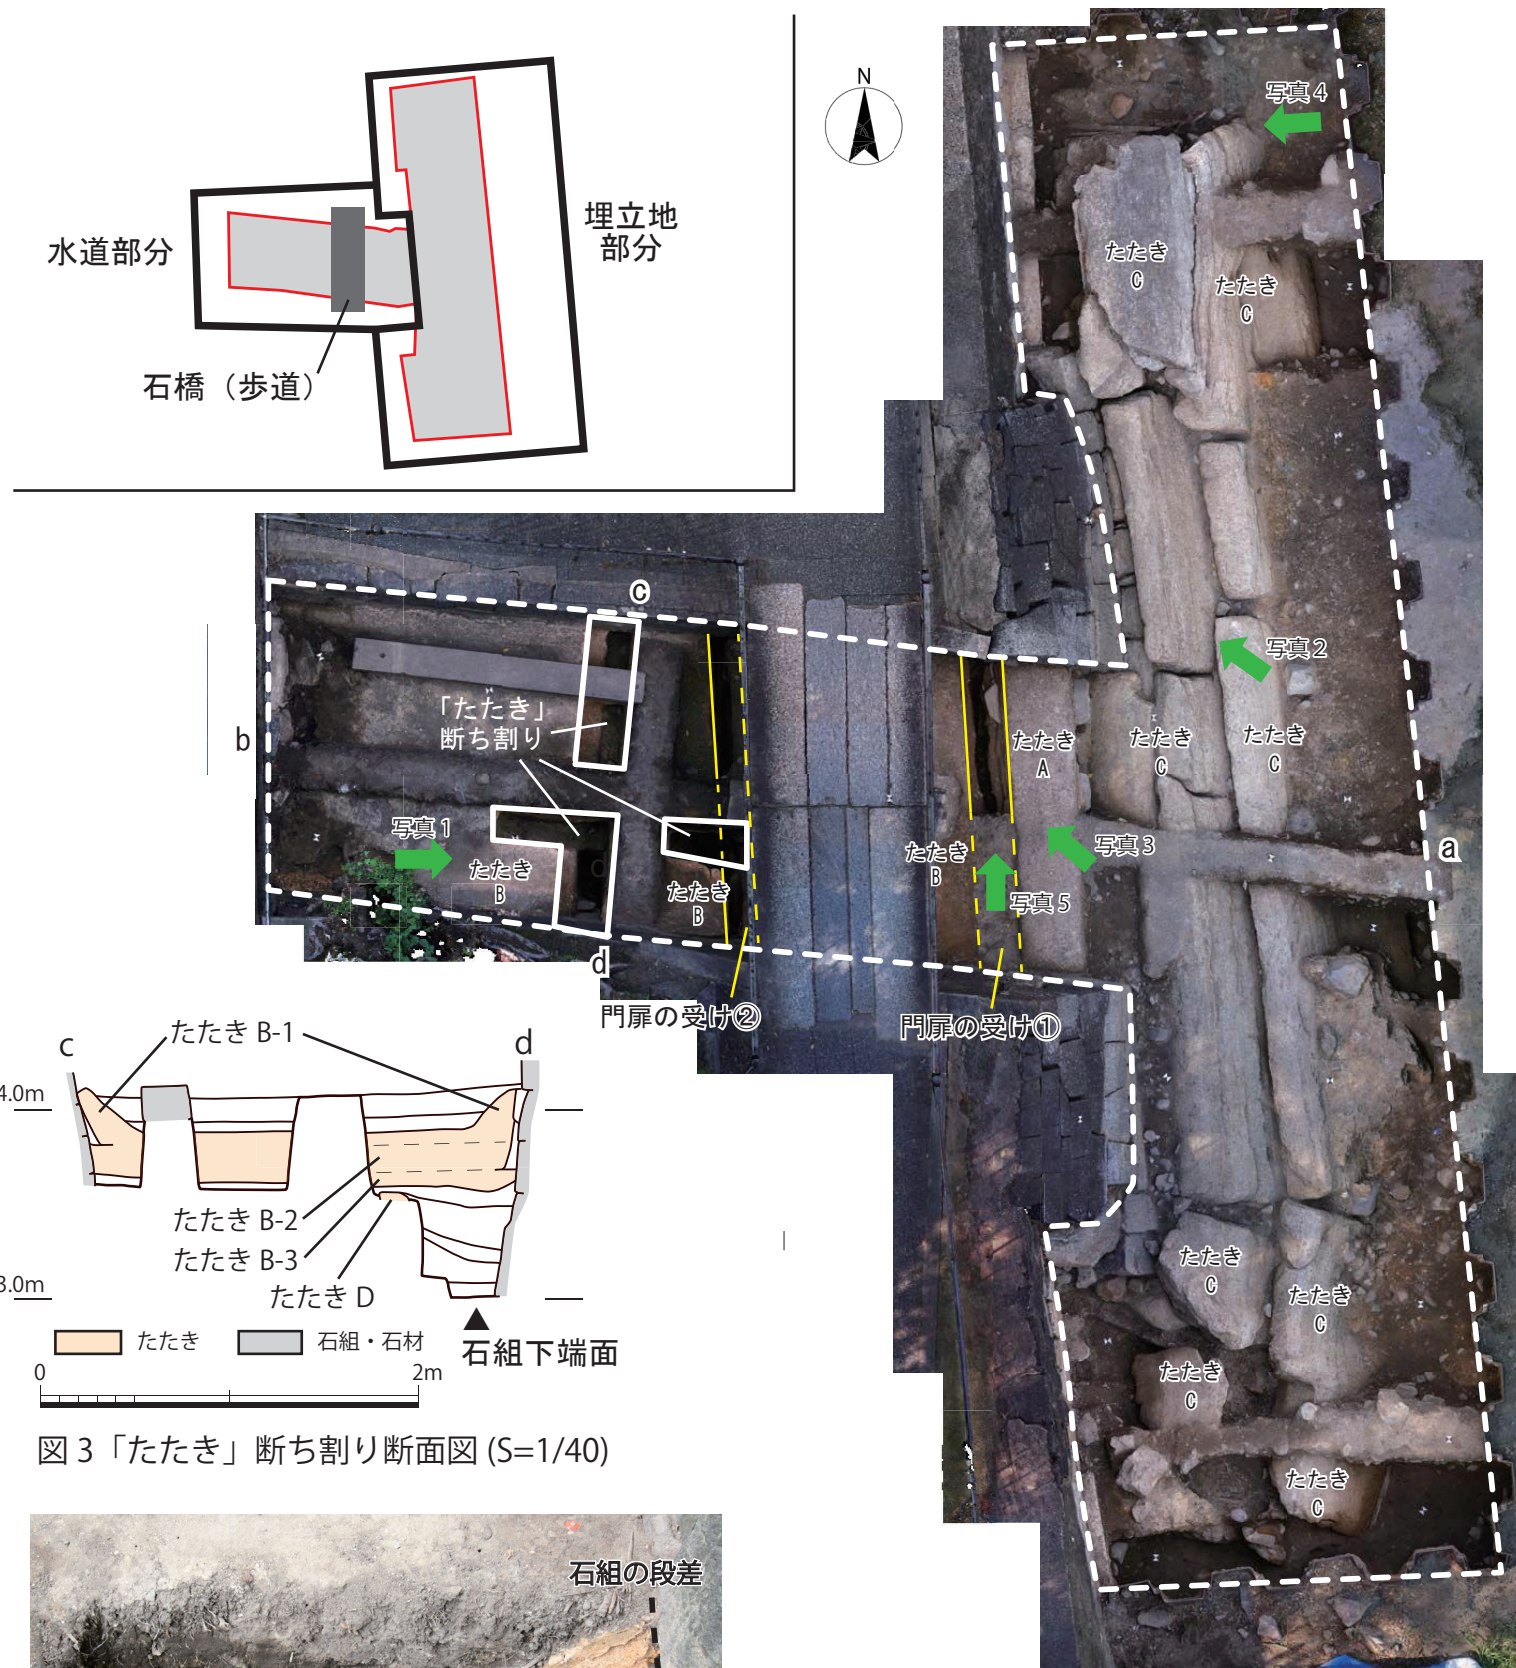
図3 「たたき」断ち割り断面図 (S=1/40)

- (3) 水道部分で、最下段の石組の下端面を確認した。本来の（江戸期の）水道の床面は深い地点に広がっていたと考えられるが、位置は特定できなかった。
  - 石垣下端面の標高値（TP）は約3.05mで、「たたきB」上面より約1m下である。床面は灰色砂層で、予想された「南蛮た々き」の広がりとは確認できなかった。

- 水道部分の下位は「たたきB」に厚く覆われて、下位部分の石組は（積み直しなどされず）比較的良好的に残存するとみられる。
  - 「たたきB」付近より上位の石組は、下位の石垣よりも内側にせり出し段差がある状態で一連に積み上げられたものではない。「たたきB」以下の堆積土（上～中位）は短期間に埋め立てた土で、石組構築に伴うとみられる石の剥片を多数含む。

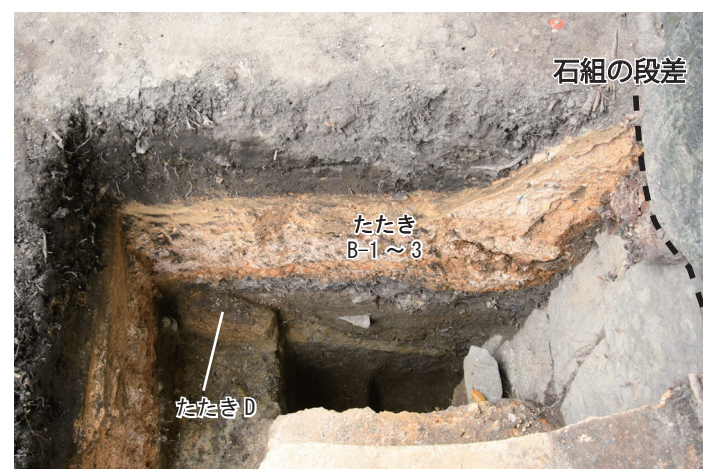
- 「たたき」は、質や施工状況から大別してA～Dに分けられる。
    - ・「たたきA」は明治10年（1878）頃に服部長七が発明したといわれる人造石工法である。水道部分と埋立地部分の境目で「たたきB」の直上に施工されている。
    - ・「たたきB」は明橙色で、形状等から3つに細分できる。「たたきB-2」が「たたきC」を床面として施工されている。

写真1 「たたき」断ち割り南半

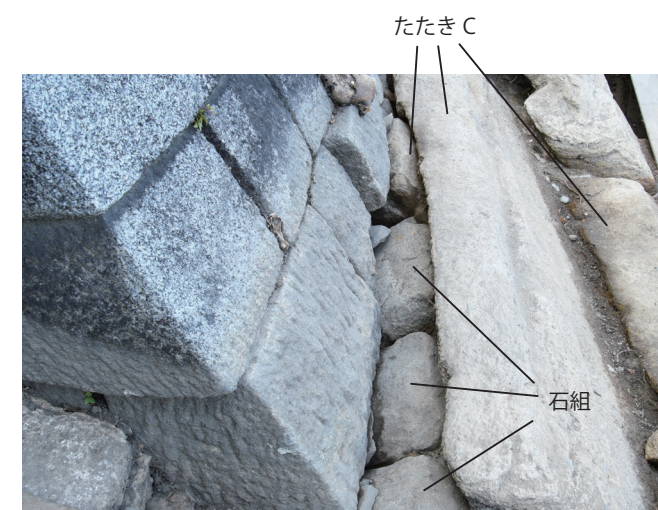
- ・「たたきC」も服部長七が発明したといわれる人造石工法で、質は「たたきA」と酷似している。埋立地部分に広がり、東側（城内側）に向かって低く傾斜する階段状の構造で、水の流入圧が高い水道横石垣の前面に施工されることから護岸とみられる。明治後半から大正期の磁器類を含む青灰色砂質土上に構築される。

写真2 たたき C と石組の設置状況

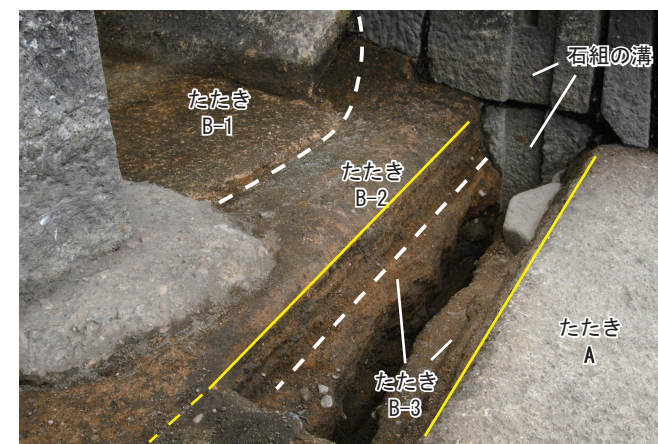
- ・「たたきD」は淡橙色で、破片で出土。原位置を保っていないと考えられる。「たたきB」の下に位置し、「たたきB」施工時の基礎材として利用された可能性がある。『金城温古録』の「南蛮た々き」に該当する可能性がある。
- (2) 水道部分入口に水門の痕跡を確認した。
  - 石組に、門扉に伴う溝や臍穴が刻まれている。原位置は保っていない。「たたきB」に門扉の受けとなる溝が設けられる。石橋を挟んだ西側の位置にも同様に溝が設けられており、門扉が複数枚あった可能性がある。

写真3 水門周辺

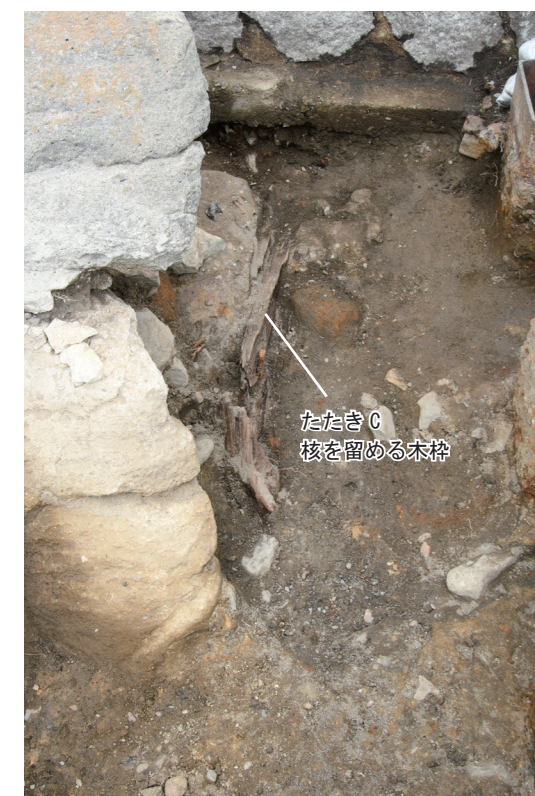
写真4 たたき C 北端周辺

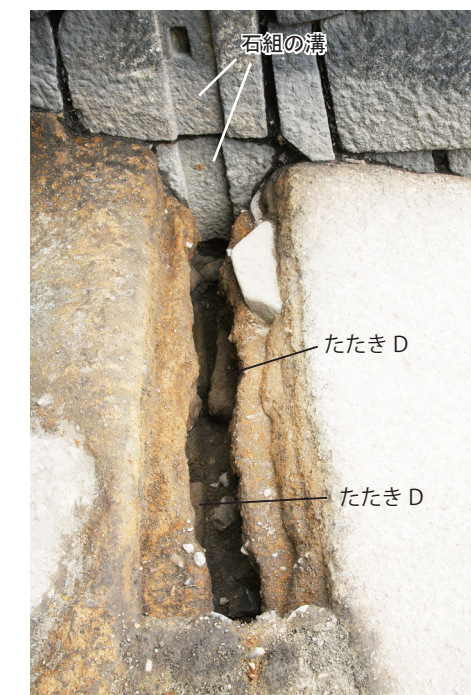
写真5 たたき D 検出状況

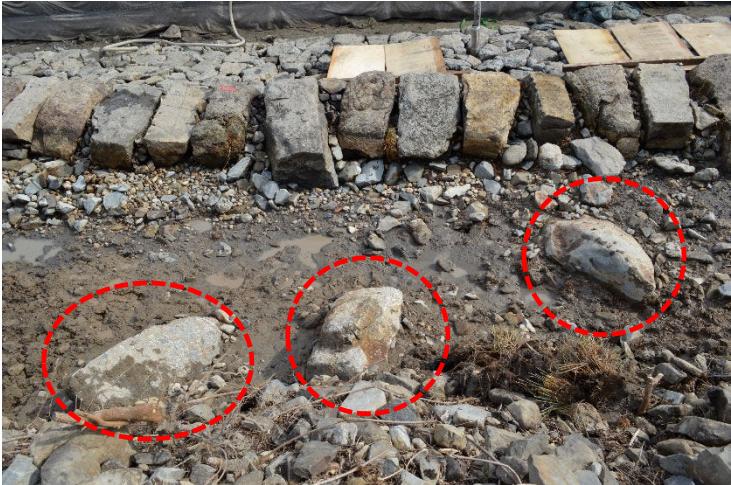
背面検出石材とは、石垣背面の栗石層中及び栗石層と背面盛土の境界付近で検出された築石大の石材と定義している。石材の大きさは控え長が 1000 mm程度で、刻印が確認されているものもある。刻印の内容から築城期の石材と考えられる。搦手馬出全体で 224 個確認されており、砂岩と花崗岩系の比率はおおよそ 1:2 である。傾向としては栗石と背面盛土の境界付近で見られるが、累積図では置き方に規則性はみられなかった。また石列のように面を持って並ぶような状況もみられなかった。他城郭でも築城及び改修の際に再利用できなかったと思われる石材を栗石中に入れる事例は存在するが、搦手馬出で確認された規模の石材が「背面石垣」としてではなく栗石中に混入する例は確認できなかった。

写真 背面検出石材

石垣背面から検出された築石大の石材については、安定性に影響を及ぼす要因になり得ることから、栗石に置き換える。

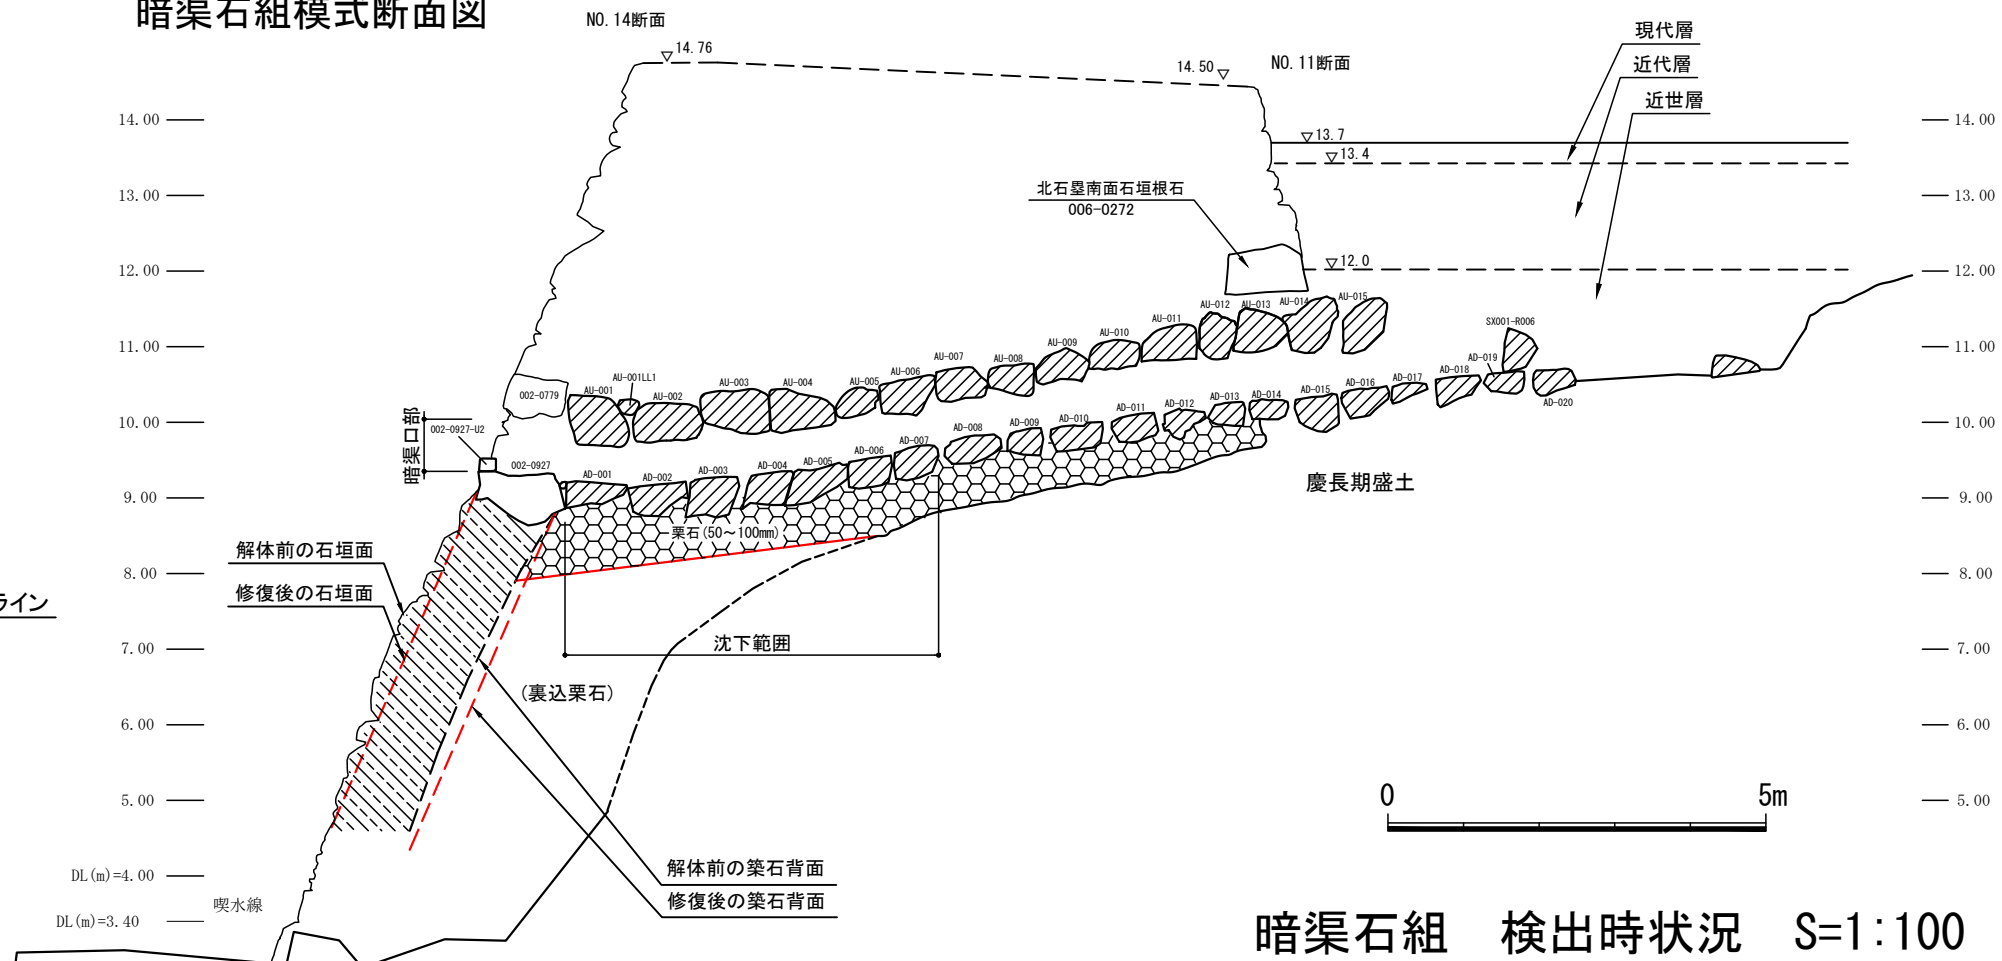
暗渠石組 検出時状況 S=1:100

- ・暗渠は底石、両側石、蓋石から構成され、北側は石垣面に開口し、南端は集水枳に接続する。
- ・暗渠の全長（斜距離）は14.6m、南端と北端（開口部）の比高差は約1m、底石の傾斜角度は約7度である。
- ・底石は、南端から4.3m（南から7石目）までは慶長期の盛土の直上に、北端から10.3m（北から築石除き13石目）までは5cm～10cm大の栗石の上に構築される。
- ・慶長期の盛土を掘り込んで、栗石を充填しているように観察されることから、栗石が敷かれている北側部分については、慶長期の盛土と同時期（施工順序の違い）又は、それ以降に改修されていると判断される。

- ・北端より6m（北から築石を除き7石目）までは、底石が最大30cm沈下している。
- ・搦手馬出北面・東面の石垣の膨らみは、北東部が大きく、暗渠の下部にまで及ぶ。天和の積直し以降に生じた盛土内の水道の形成等を原因とする石垣の膨らみとそれに伴う背面栗石の沈下により、暗渠底石も沈下したものと推定される。

暗渠排水の修復の際には、排水機能を確保するため、築石の膨らみを戻して排水吐出口の高さを修復し、その高さと沈下が確認されない枳石組部分の高さを結んだ線を底石の上面として一定勾配を設定する。なお、暗渠排水検出時に確認された逆勾配については、石垣の変状に伴い生じたものと推定されることから、沈下を修復する。

遺構保護及び排水機能確保の観点から、暗渠内には塩化ビニル管（管径200mm）を敷設し、管周囲を単粒度碎石で充填する。集水枳部は不織布及び碎石で底面を養生し、集水枳を設置する。集水枳と暗渠壁石の間は単粒度碎石で充填する。

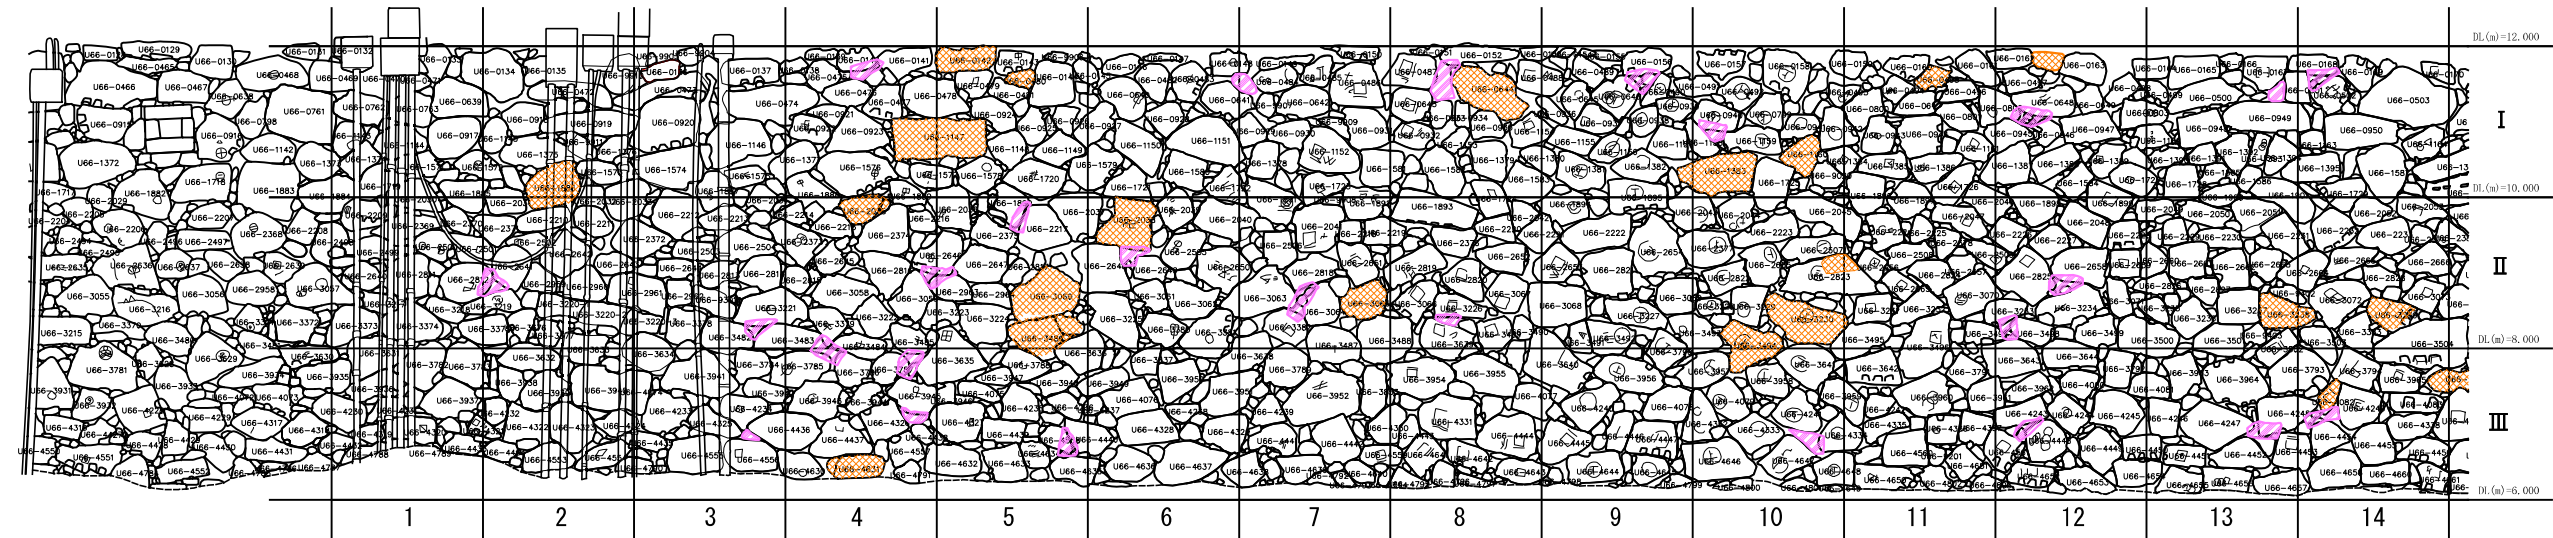
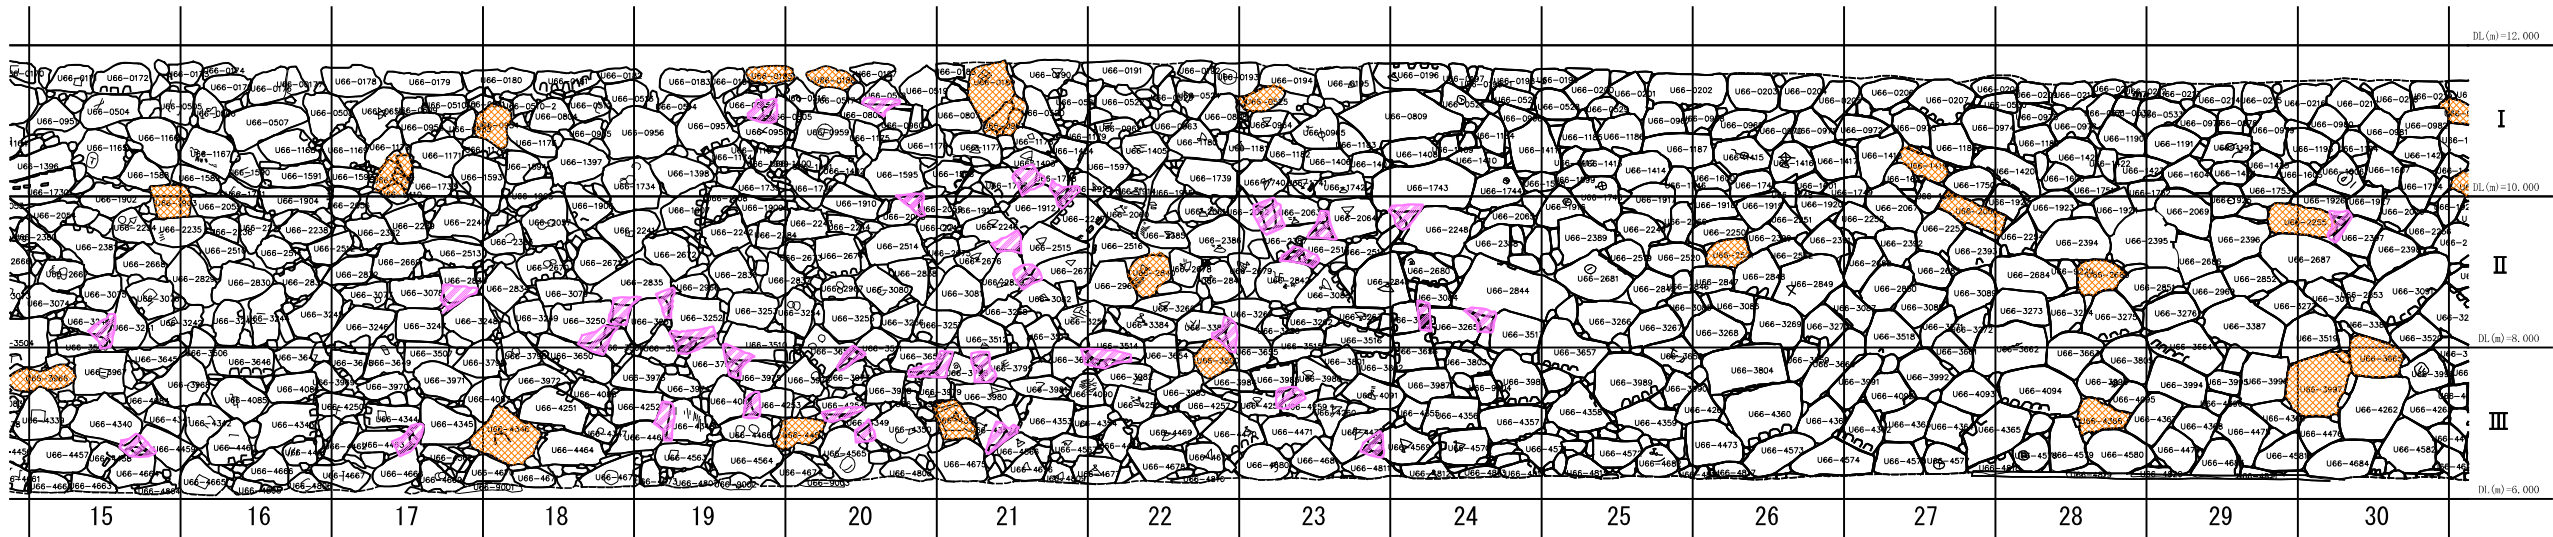
石垣 U66（北）の保存対策（案）（1/2）

| 石垣 | 資料調査 | 発掘調査 | 石垣面の評価 | 今後の対応(※) |
|---|---|---|---|---|
| U66 | 濃尾地震の際に、北部で「崩壊」と「孕」が各 1 か所、中央部で「孕」1 か所、南端で「崩壊」 | 中央部分では、根石付近まで積み替えられている可能性がある。それ以外の部分では、地下部分は近世期の姿を残している。大天守の西側では、前面に石列があるが、石垣面とは組み合っていない。 | 近代以降の積み直しが数か所行われ、根石付近も含め、近世期の姿を失った部分もみられる。全面にわたって、間詰石の抜け落ちが目立つ。 | 部分補修により現状を維持。間詰石の補充、劣化した石材の補修。来城者の安全対策。 |

石垣全面において間詰石の緩みのある箇所の締め直し、抜け落ちた部分の補充を行う。また、築石の間や背面に空隙がある箇所に栗石を補充する。

石材の割れ等に対しては、主にセメント系の補修材の注入等により、固定する。必要に応じてピンなども用いて固定する。その他、欠落した表面に新補石材を補充する手法を用いる。

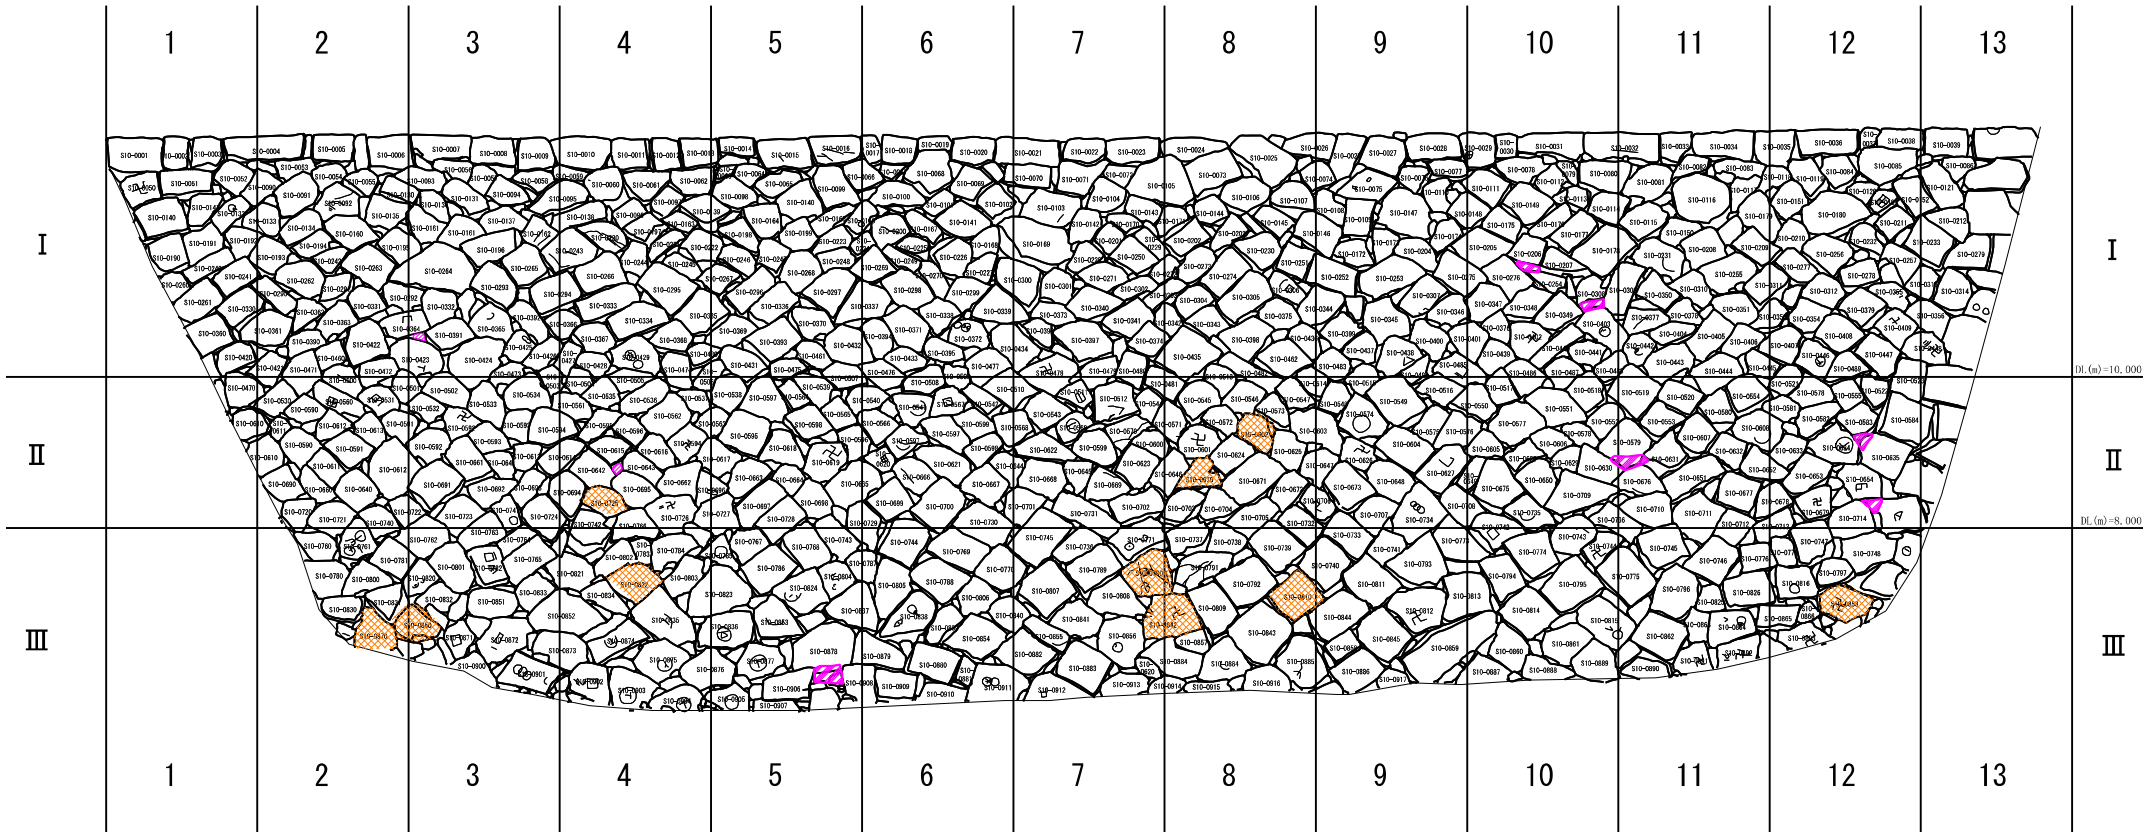
石垣S10の保存対策（案）

| 石垣 | 資料調査 | 発掘調査 | 石垣面の評価 | 今後の対応(※) |
|---|---|---|---|---|
| S10 | 濃尾地震の際に「孕」との記載。古写真と現在を比較すると、上部 3 段程度失われている。 | 地下部分は近世期の姿を残しているが、濃尾地震後の積み替えの際に、近世期の築石のかなり後ろの位置から積み上げられている。 | 地上部は近代の積み替えだが、裾部付近は近世の姿を残す。積み替えの際に、築石を後ろに控えて積み上げており、段差が生じている。本来の姿を失っていると、また、安定性の面でも課題がある。 | 近世の積み直し境界部の状態が悪いが、現状を維持。来城者に対する安全対策として前面の補強など検討。 |
