特別史跡名古屋城跡全体整備検討会議 石垣・埋蔵文化財部会(第 63 回)

日時：令和 6 年 11 月 19 日（火）14:30～17:00

# 水堀関連遺構の発掘調査について（辰之口発掘調査区）

天守台及び周辺石垣の保存対策について

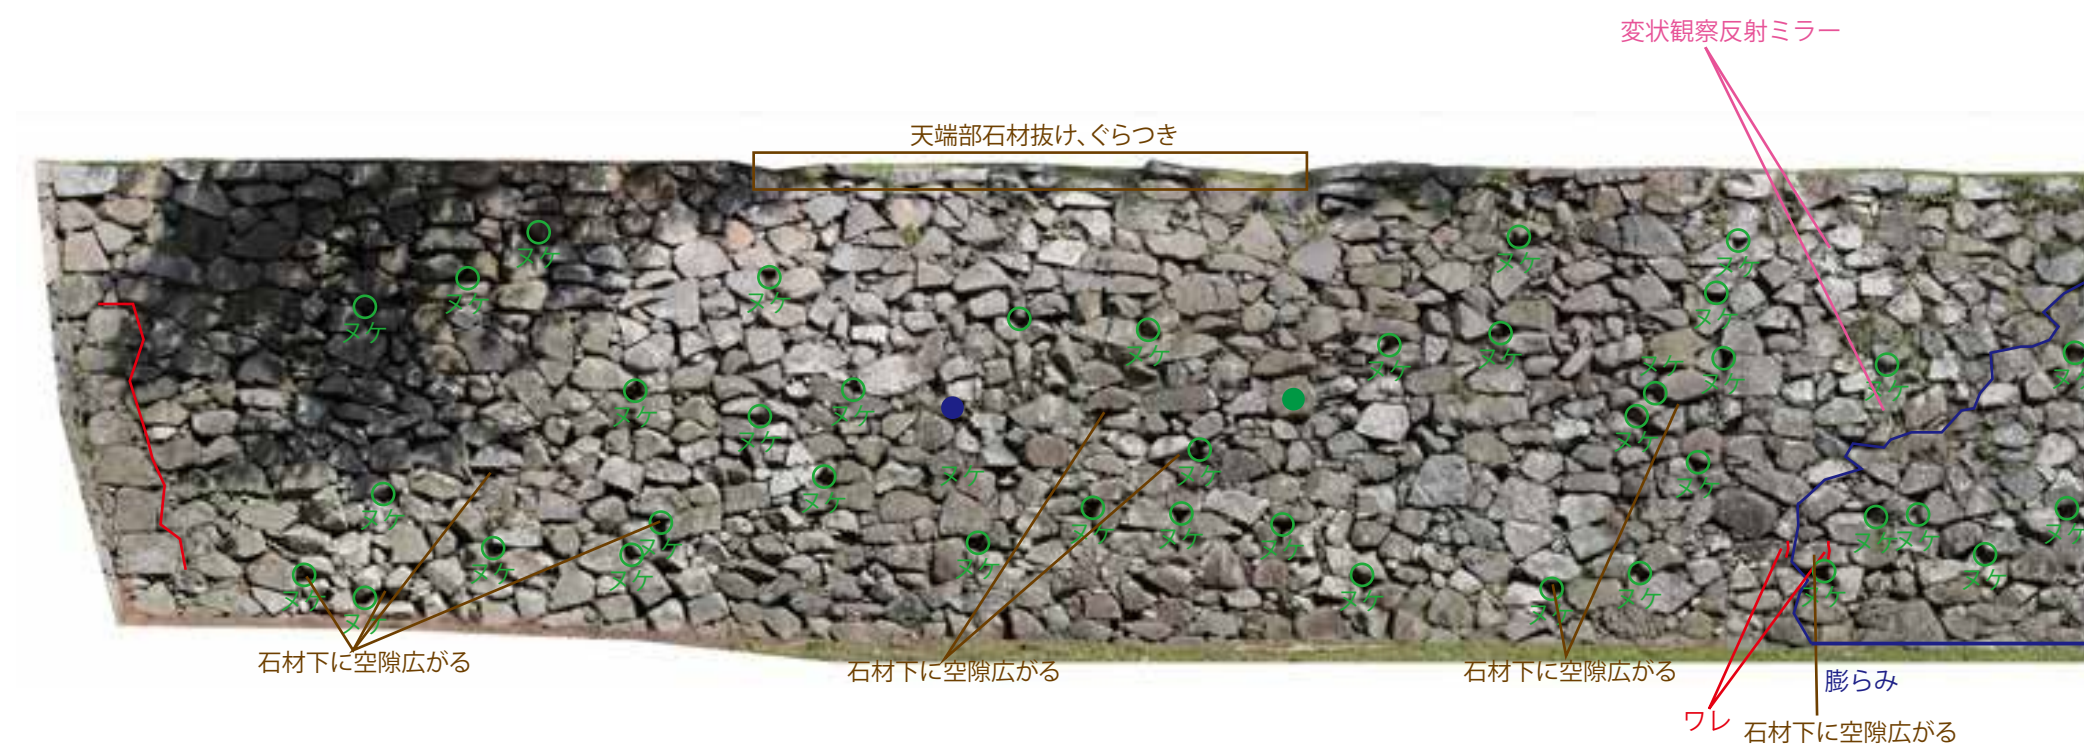
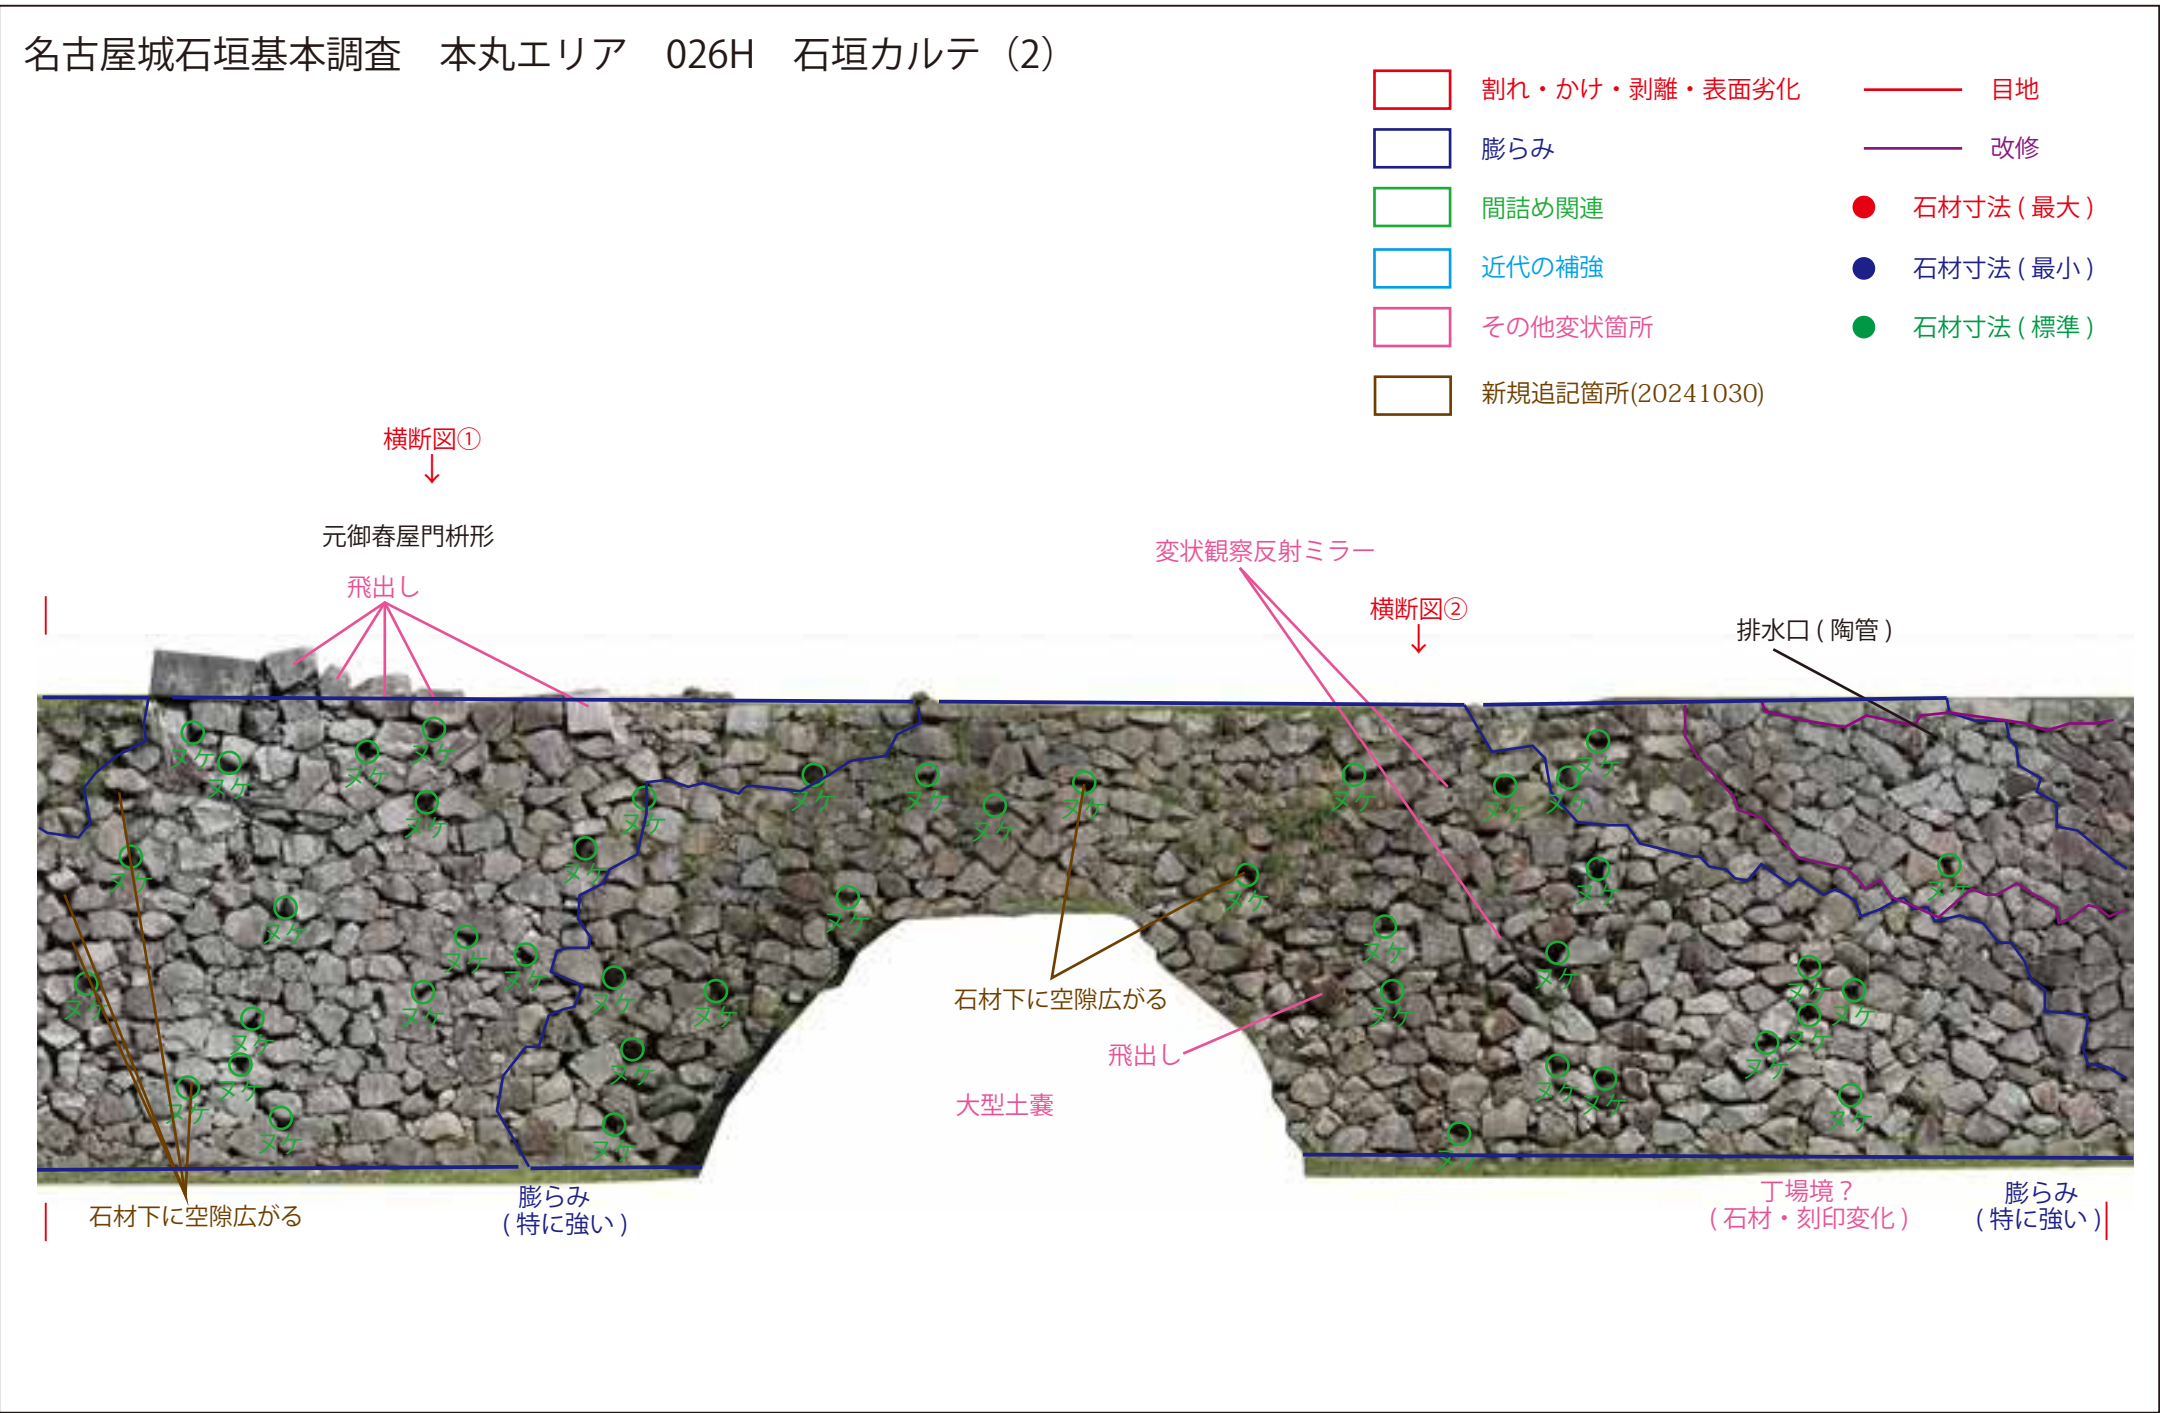
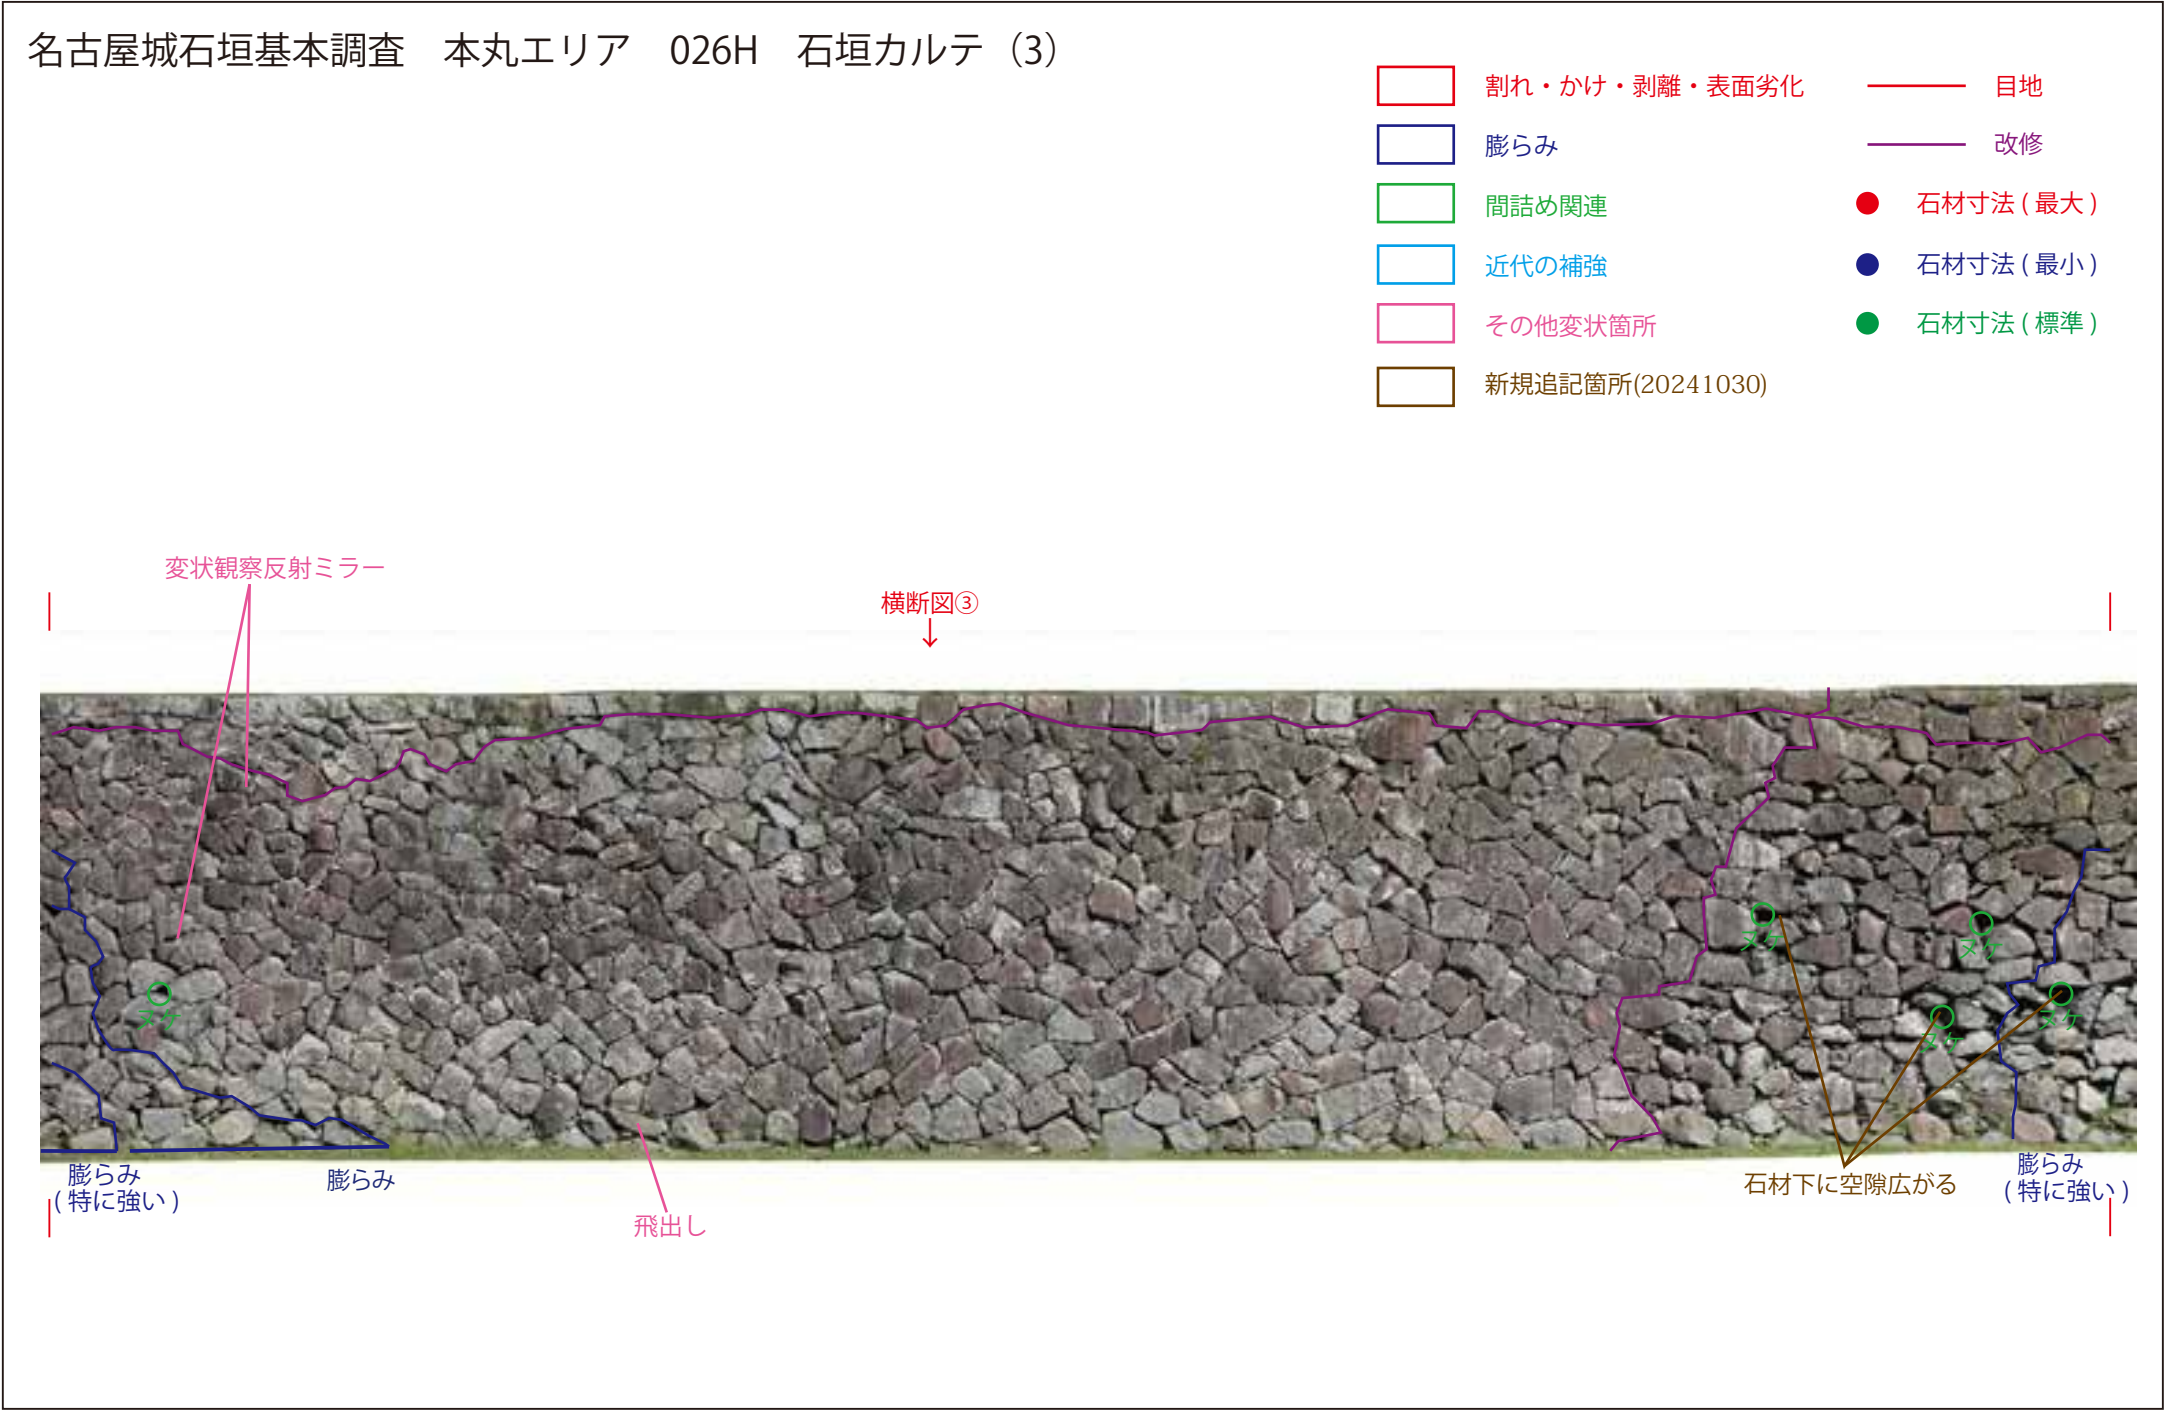
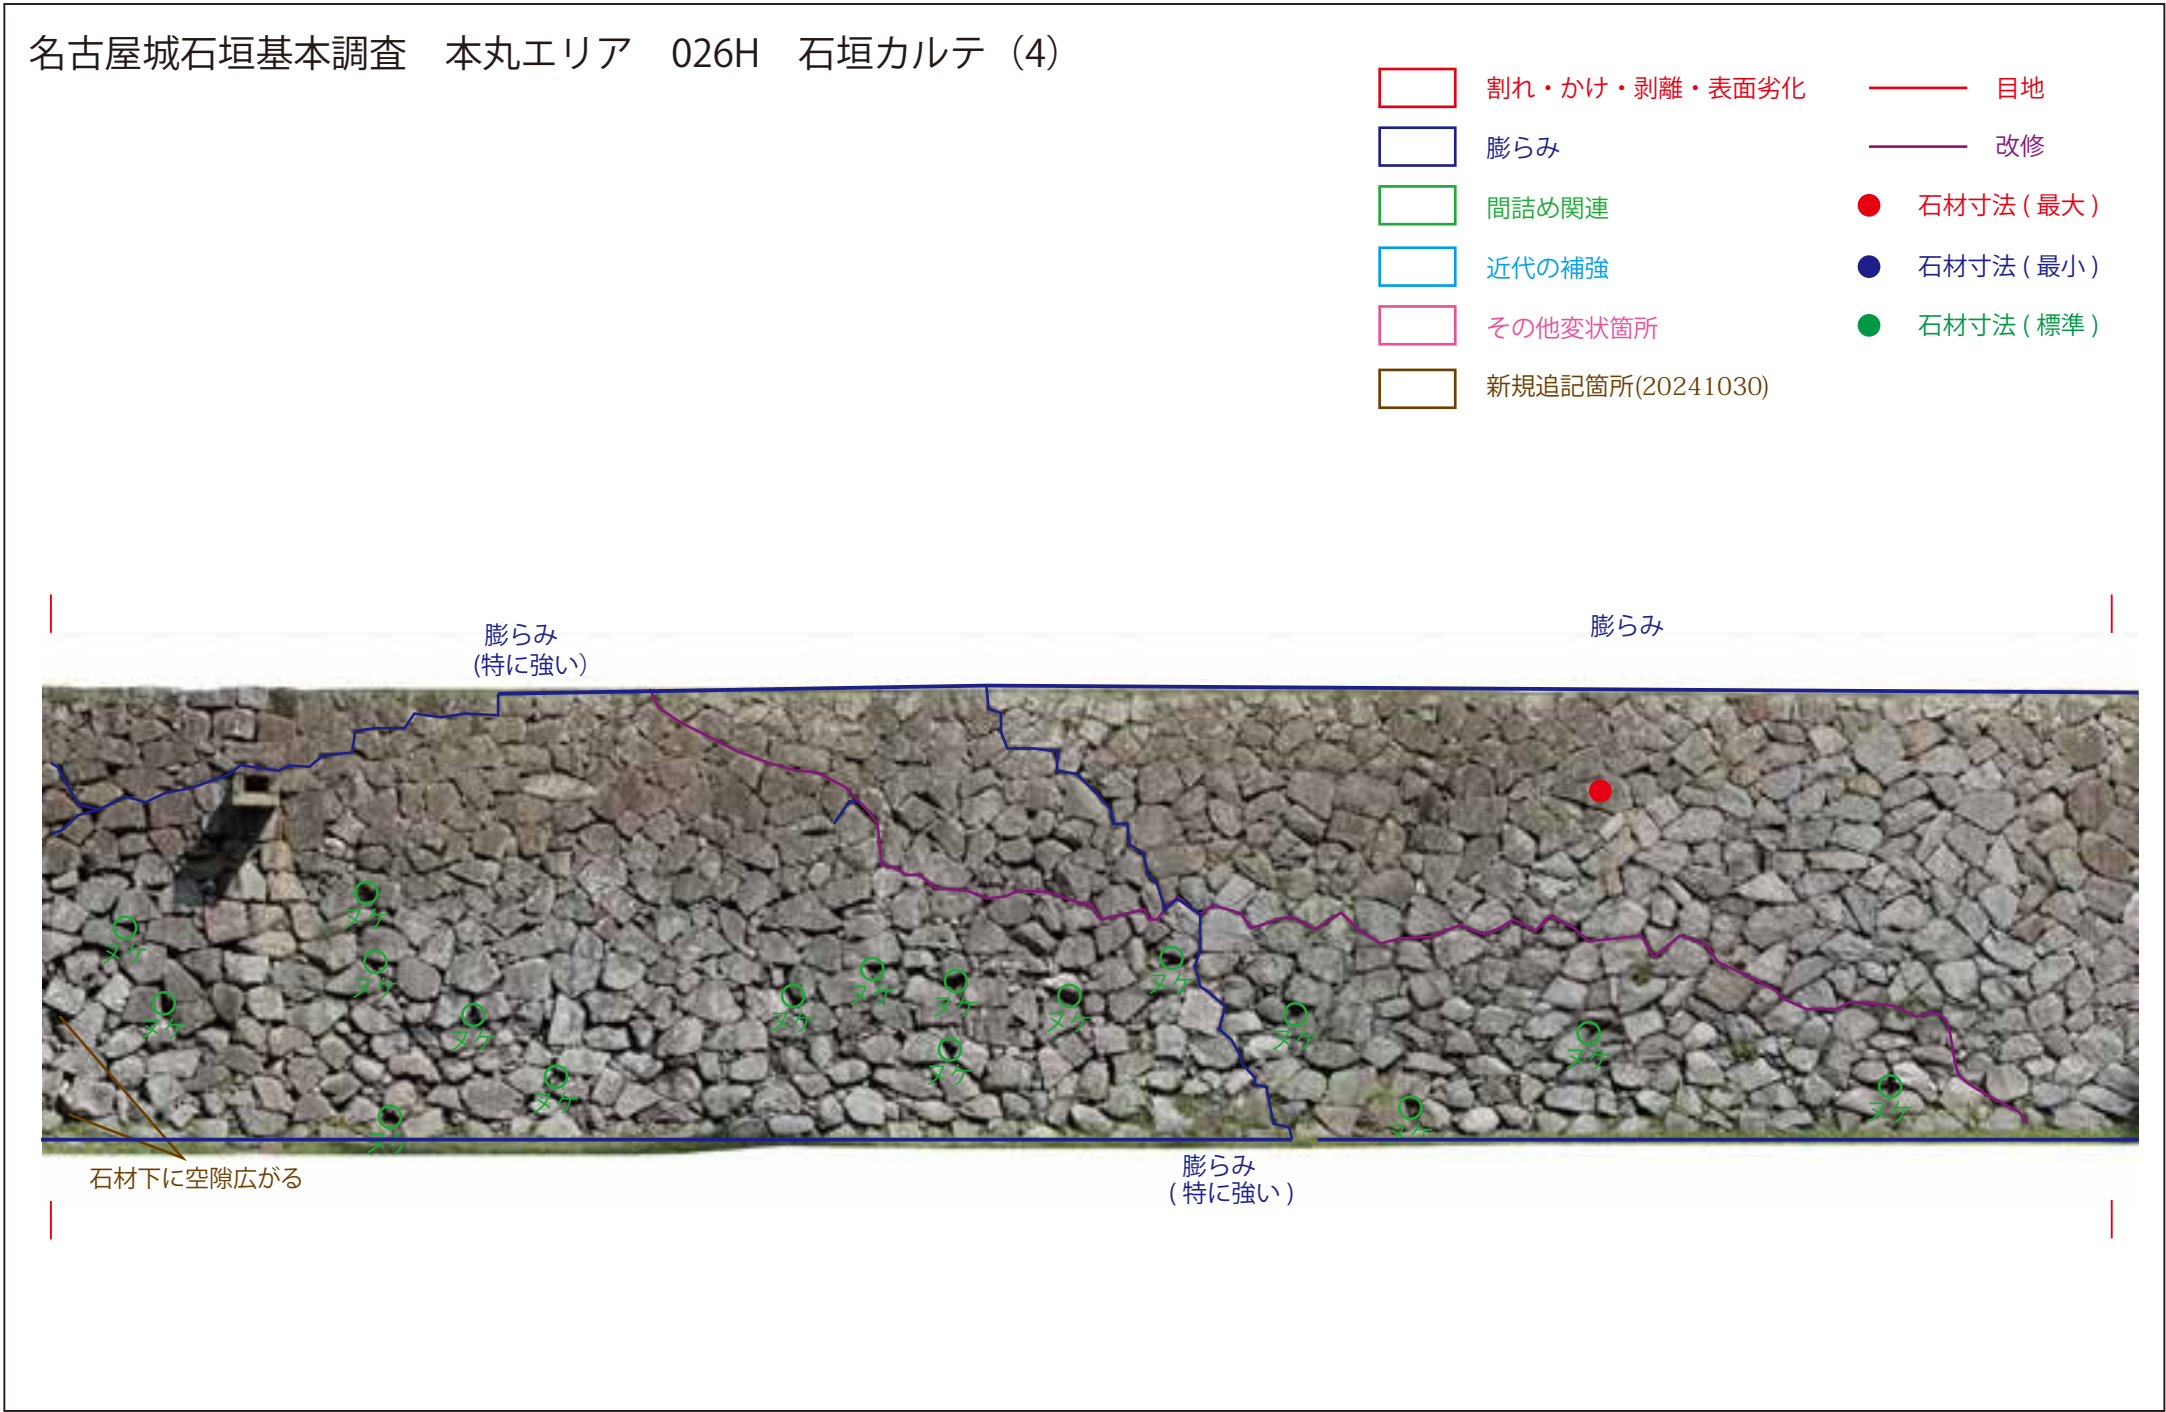
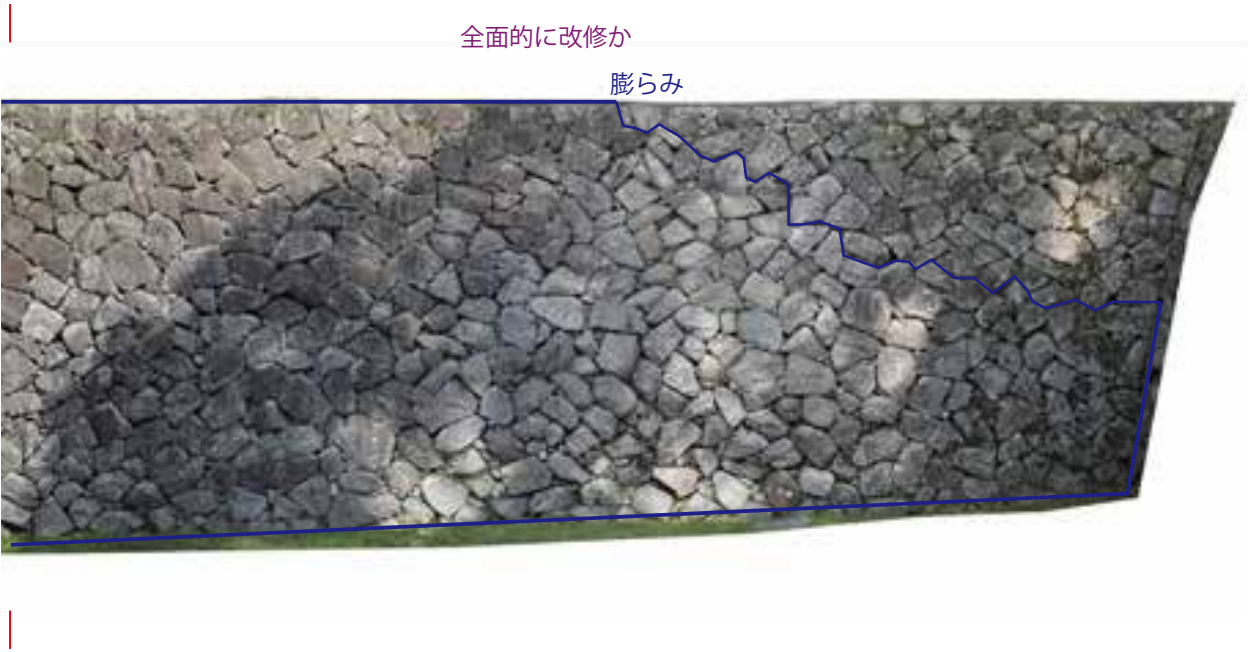
参考1-1 026H石垣カルテ

| 石垣No. | 1.基礎点項目 | | | | | | 2.変状点項目 | | | | | | | 3.評価(案) | | | |
|---|---|---|---|---|---|---|---|---|---|---|---|---|---|---|---|---|---|
| 026H | (普通) | 非石塁 | 最大高7.11m<br>最大勾配87.1° | ㊦1回積直 | 現地観察から判断 | 対策なし | ①なし | ③膨らみあり | ③随所 | ①なし | ①なし | ③変状あり、観察し<br>ていないが目視で変<br>化なし | ①なし | 石垣南側で積み直しの痕跡<br>が残り、石垣上部元御春屋<br>門は平成17年に解体。全<br>体に膨らみが見られ、元御<br>春屋門下では特に目立つ。<br>勾配も全体的に急で、左端<br>部では87°を測る。 | <b>b2</b> | 石垣下は立ち入り禁止エ<br>リアだが、石垣上は観覧<br>動線にあたる。 | <b>y</b> |

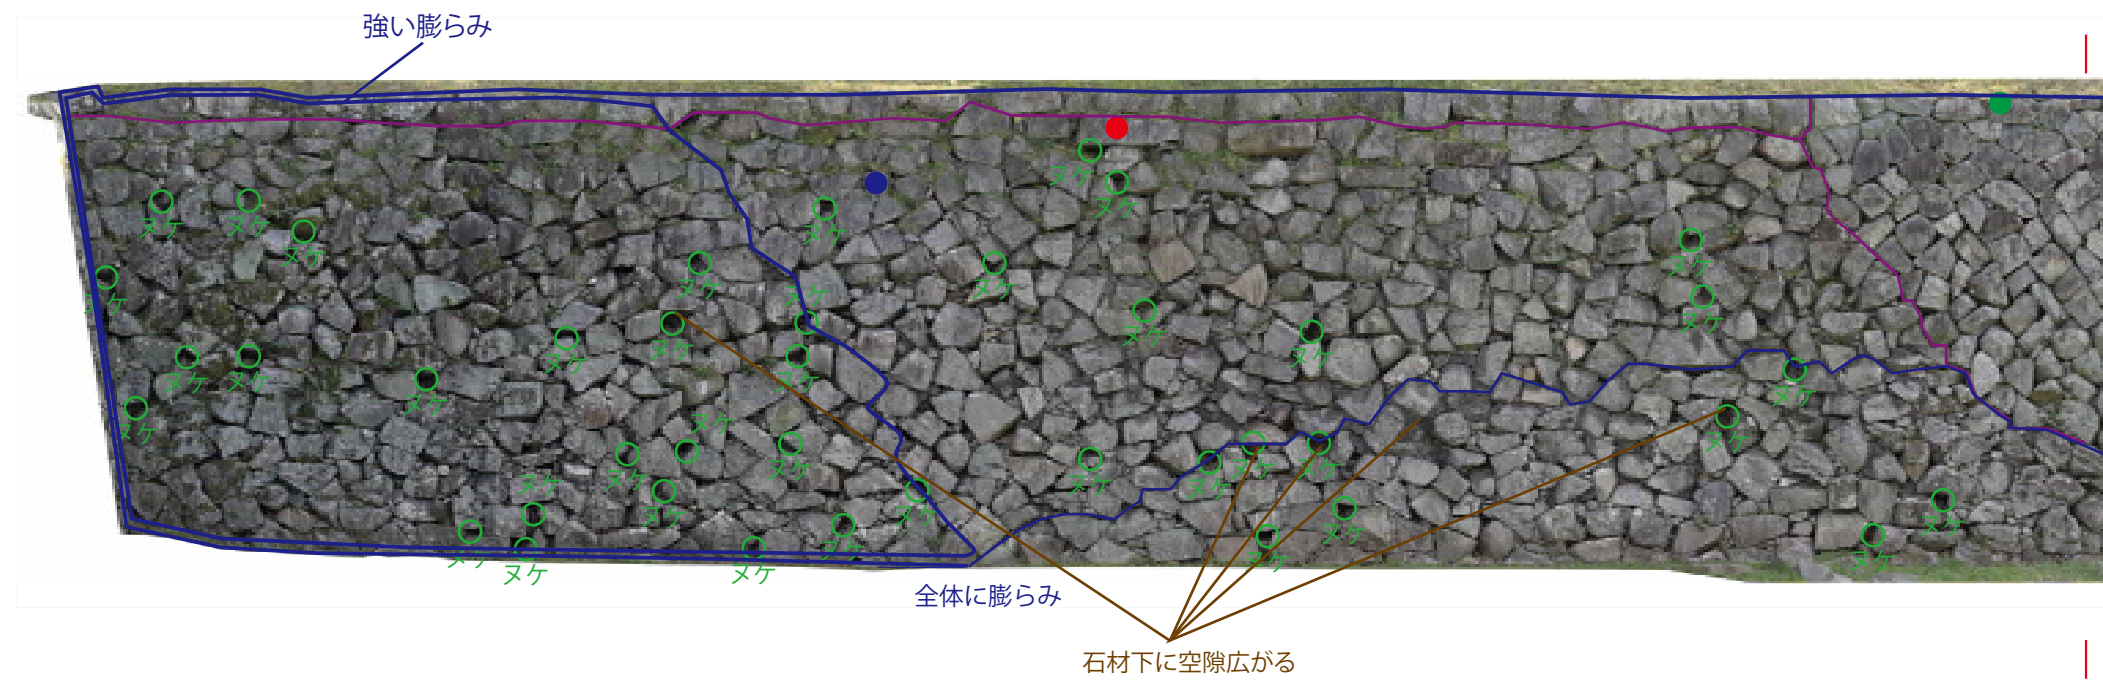
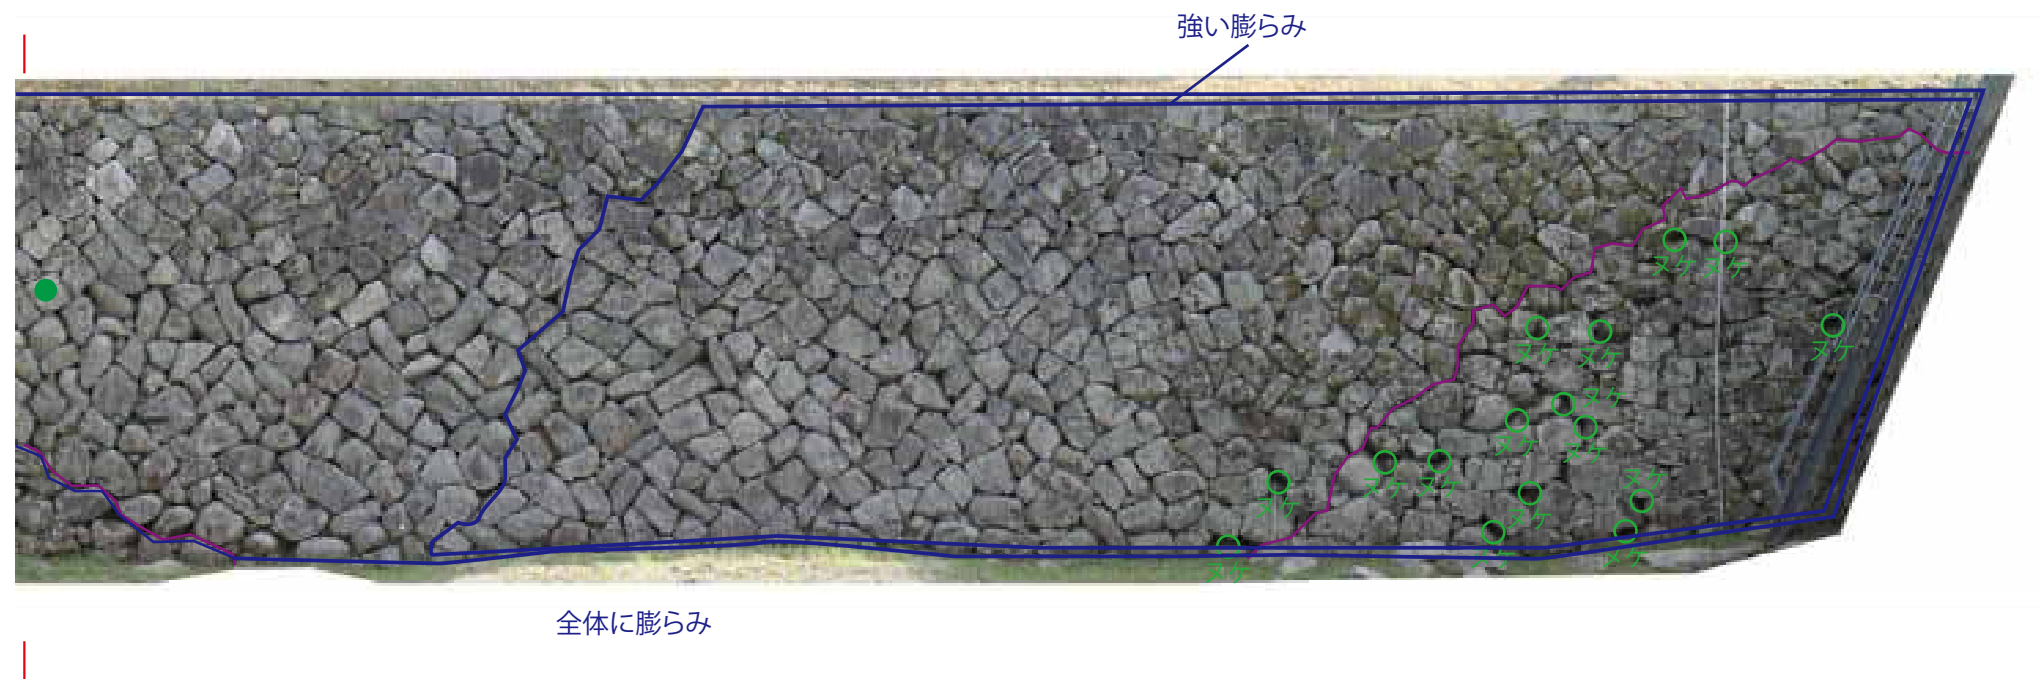
参考2-1 027H石垣カルテ

| 石垣No. | 1.基礎点項目 | | | | | | 2.変状点項目 | | | | | | | 3.評価(案) | | | |
|---|---|---|---|---|---|---|---|---|---|---|---|---|---|---|---|---|---|
| 027H | (普通) | 非石塁 | 最大高6.46m<br>最大勾配84.9° | ③1回崩落 | 名古屋城跡(名古屋離<br>宮)本丸・深井丸・西<br>之丸地図(震災石垣被<br>損箇所調査) | 対策なし | ①なし | ③膨らみあり～<br>④膨らみが著し<br>い | ③随所 | ①なし | ①なし | ③変状あり、観察し<br>ていないが目視で変<br>化なし | ①なし | 濃尾地震時に、石垣の西半<br>分が崩落、積み直し。<br>当初部分では強い膨らみが<br>目立ち、積み直し部分は勾<br>配が急である。 | <b>c2</b> | 石垣下は立ち入り禁止エ<br>リアだが、石垣上は観覧<br>動線にあたる。 | <b>y</b> |

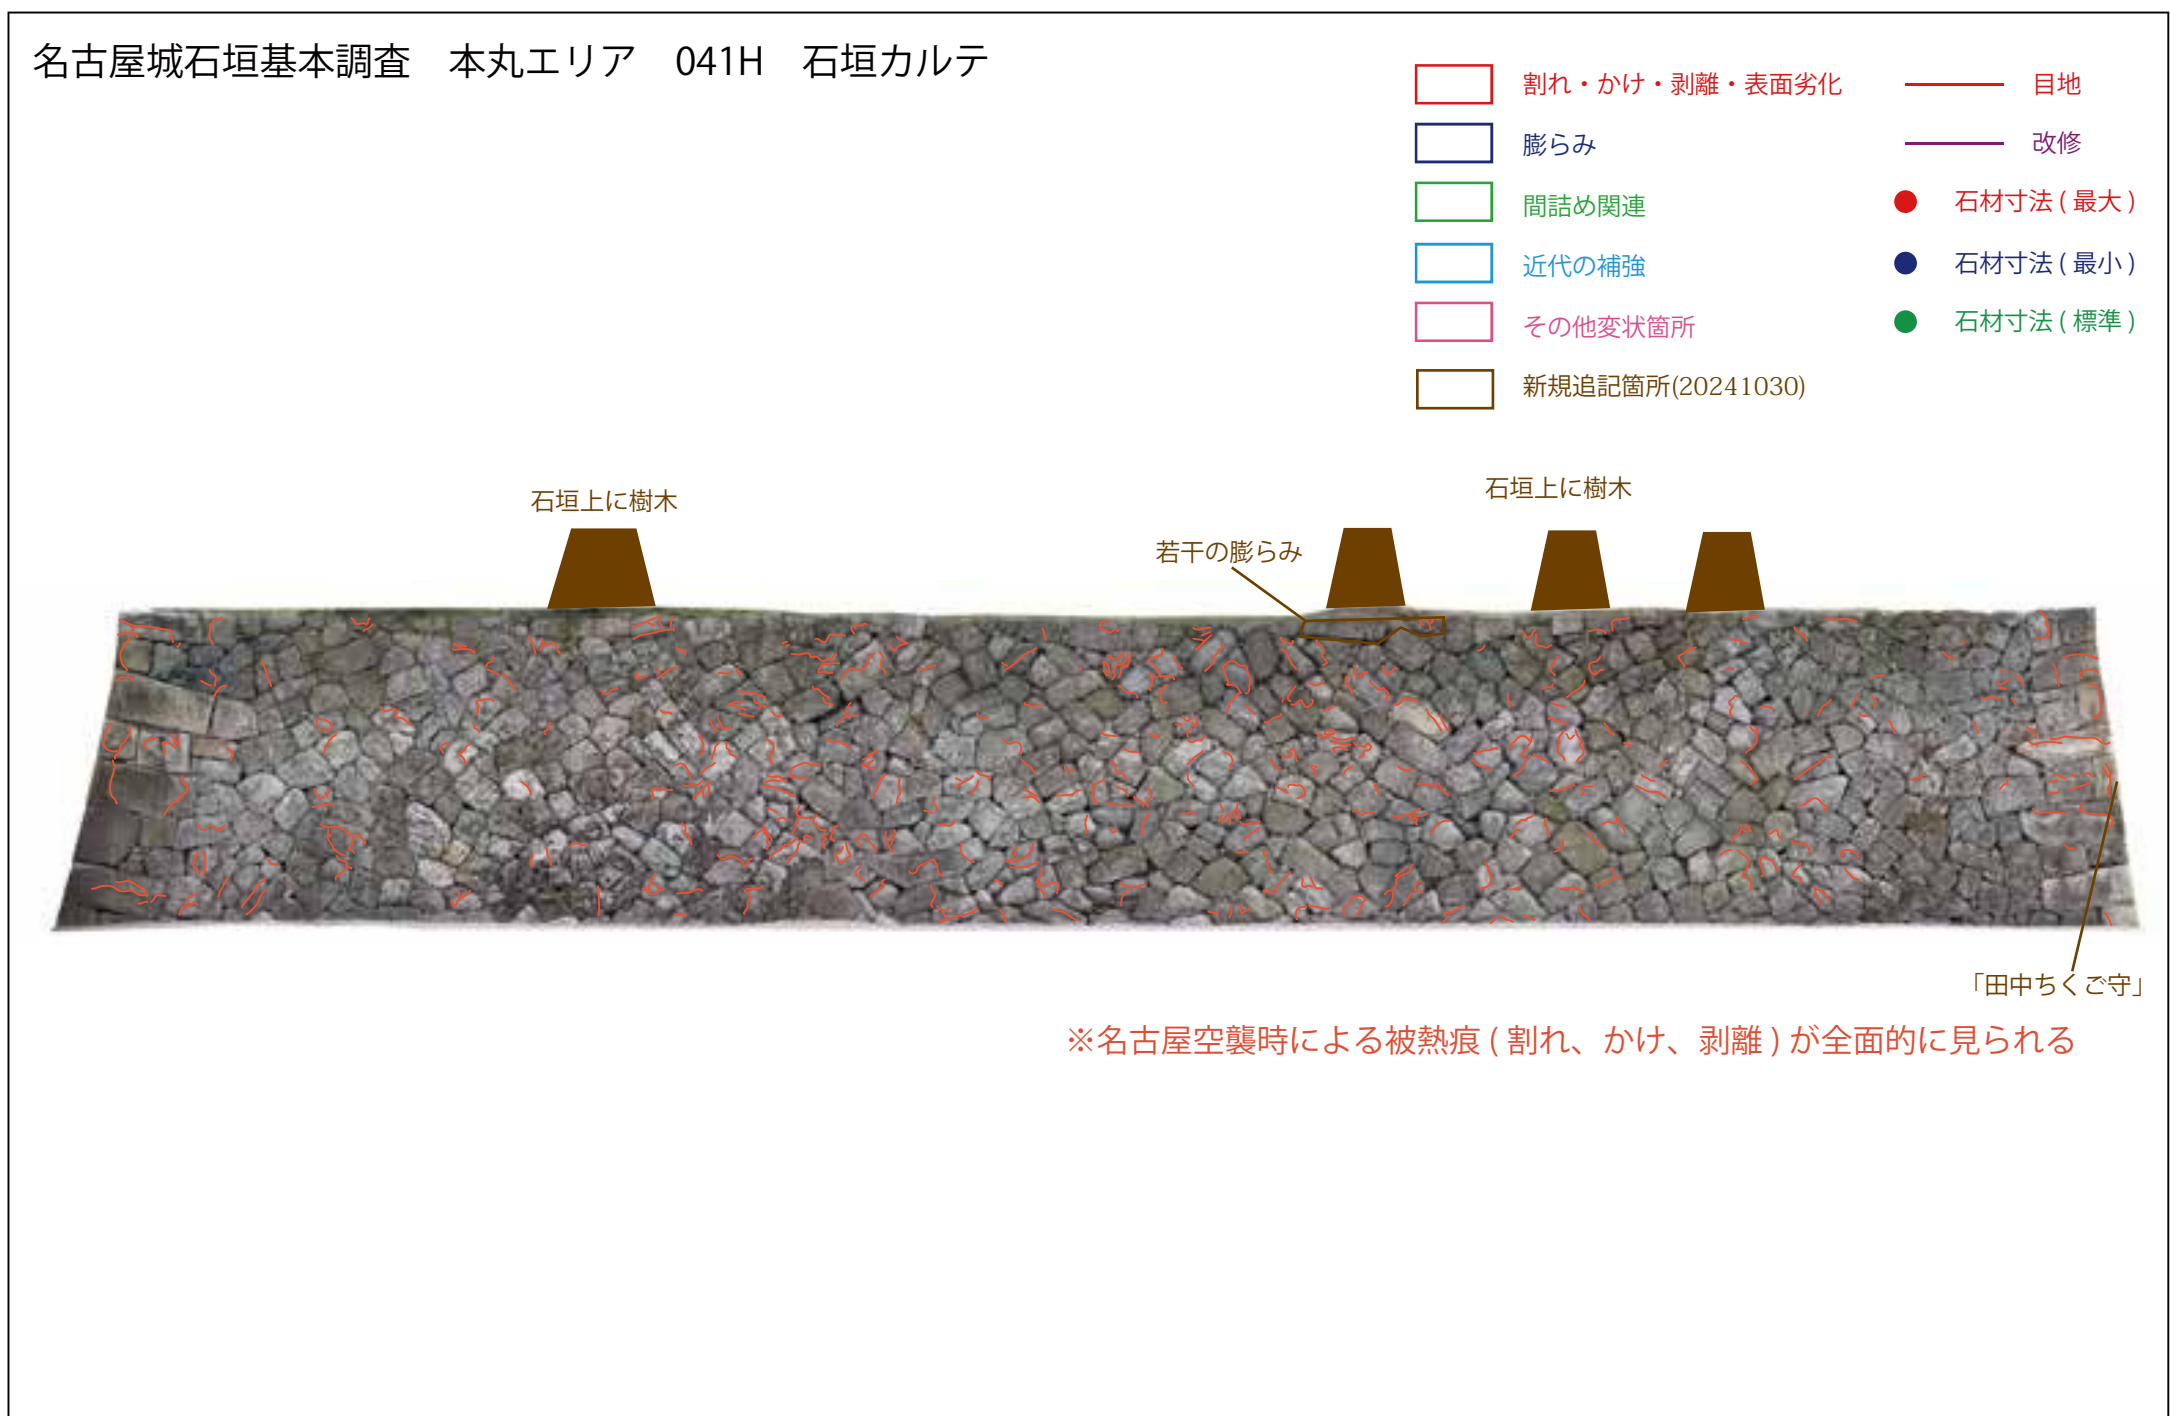
参考3 041H石垣カルテ

| 石垣No. | 1.基礎点項目 | | | | | | 2.変状点項目 | | | | | | | 3.評価(案) | | | |
|---|---|---|---|---|---|---|---|---|---|---|---|---|---|---|---|---|---|
| 041H | (普通) | 石塁 | 最大高7.11m<br>最大勾配87.3° | ③1回崩落 | 名古屋城跡(名古屋離<br>宮)本丸・深井丸・西<br>之丸地図(震災石垣被<br>損箇所調査) | 対策なし | ①なし | ①膨らみなし | ③随所～④顕<br>著 | ①なし | ①なし | ③変状あり、観察し<br>ていないが目視で変<br>化なし | ①なし | 濃尾地震時に「孕ミ」が生<br>じ、その後全面積み直し。<br>膨らみ等の大きな変状は見<br>られないが、太平洋戦争時<br>の空襲による被熱痕が石垣<br>面全体で見られる。 | <b>c1</b> | 石垣下は立ち入り禁止エ<br>リアだが、石垣上は観覧<br>動線にあたる。 | <b>y</b> |

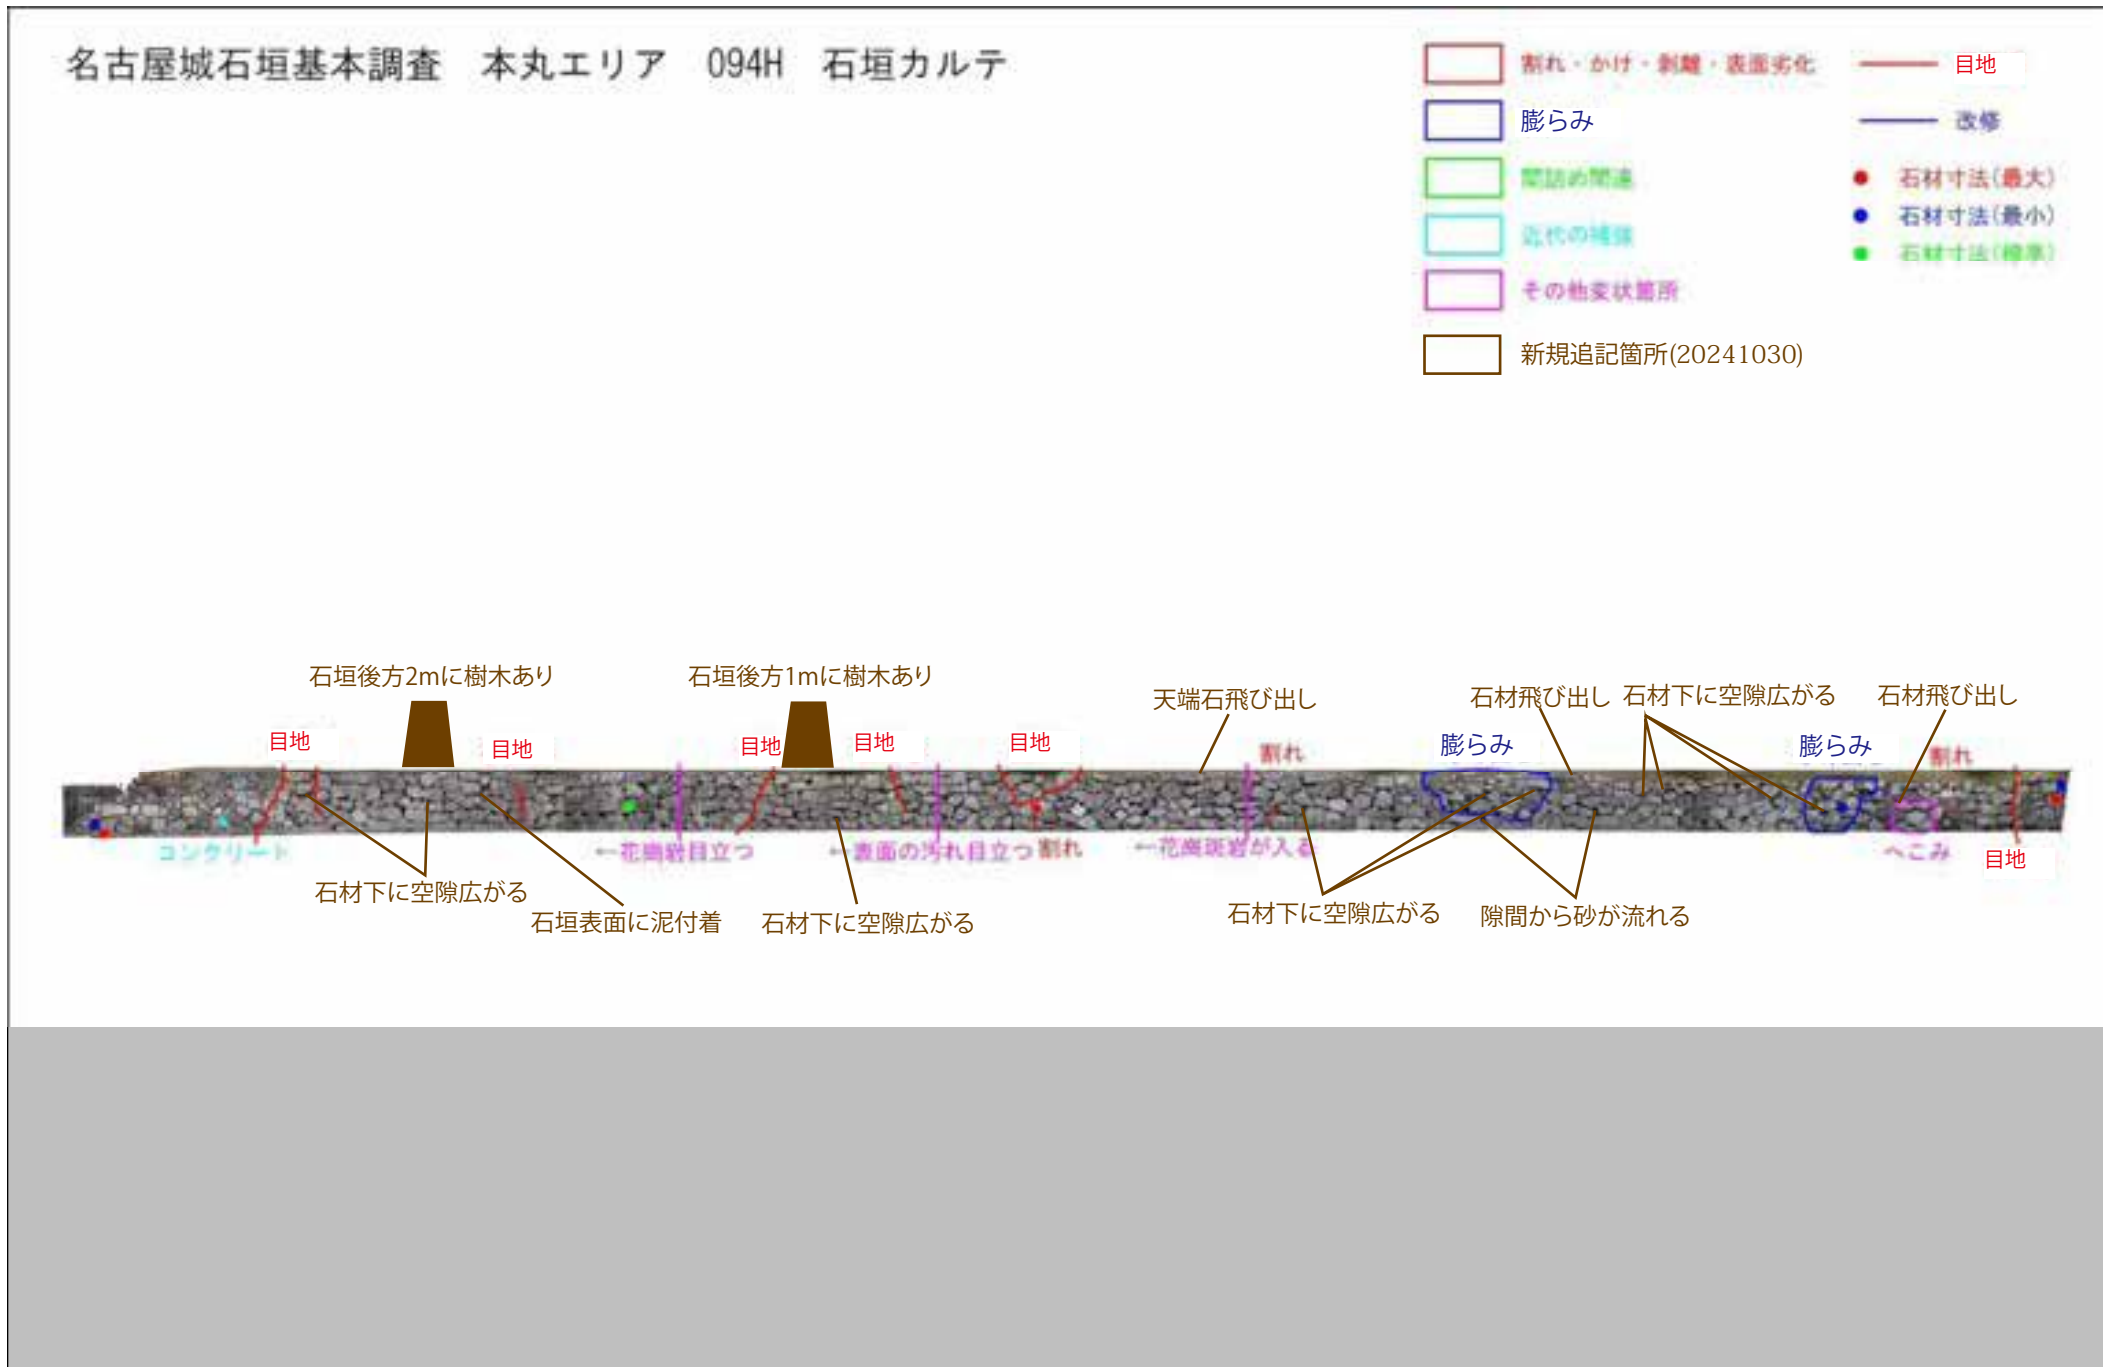
参考4 094H石垣カルテ

| 石垣No. | 1.基礎点項目 | | | | | | 2.変状点項目 | | | | | | | 3.評価(案) | | | |
|---|---|---|---|---|---|---|---|---|---|---|---|---|---|---|---|---|---|
| 094H | (普通) | 半石塁 | 最大高2.55m<br>最大勾配84.3° | ⑩不明 | - | 対策なし | ②若干 | ③膨らみあり | ②若干 | ①なし | ①なし | ③変状あり、観察し<br>ていないが目視で変<br>化なし | ①なし | 石垣2段目以降で、局所的<br>な膨らみ、へこみが目立<br>つ。 | <b>b2</b> | 石垣前面が観覧動線に当<br>たる。石垣手前には本丸<br>御殿があり、動線幅が狭<br>く、日中は混雑する傾向<br>にある。 | <b>y</b> |
