特別史跡名古屋城跡全体整備検討会議 石垣・埋蔵文化財部会(第 63 回)

日時：令和 6 年 11 月 19 日（火）14:30～17:00

# 水堀関連遺構の発掘調査について（辰之口発掘調査区）

天守台及び周辺石垣の保存対策について

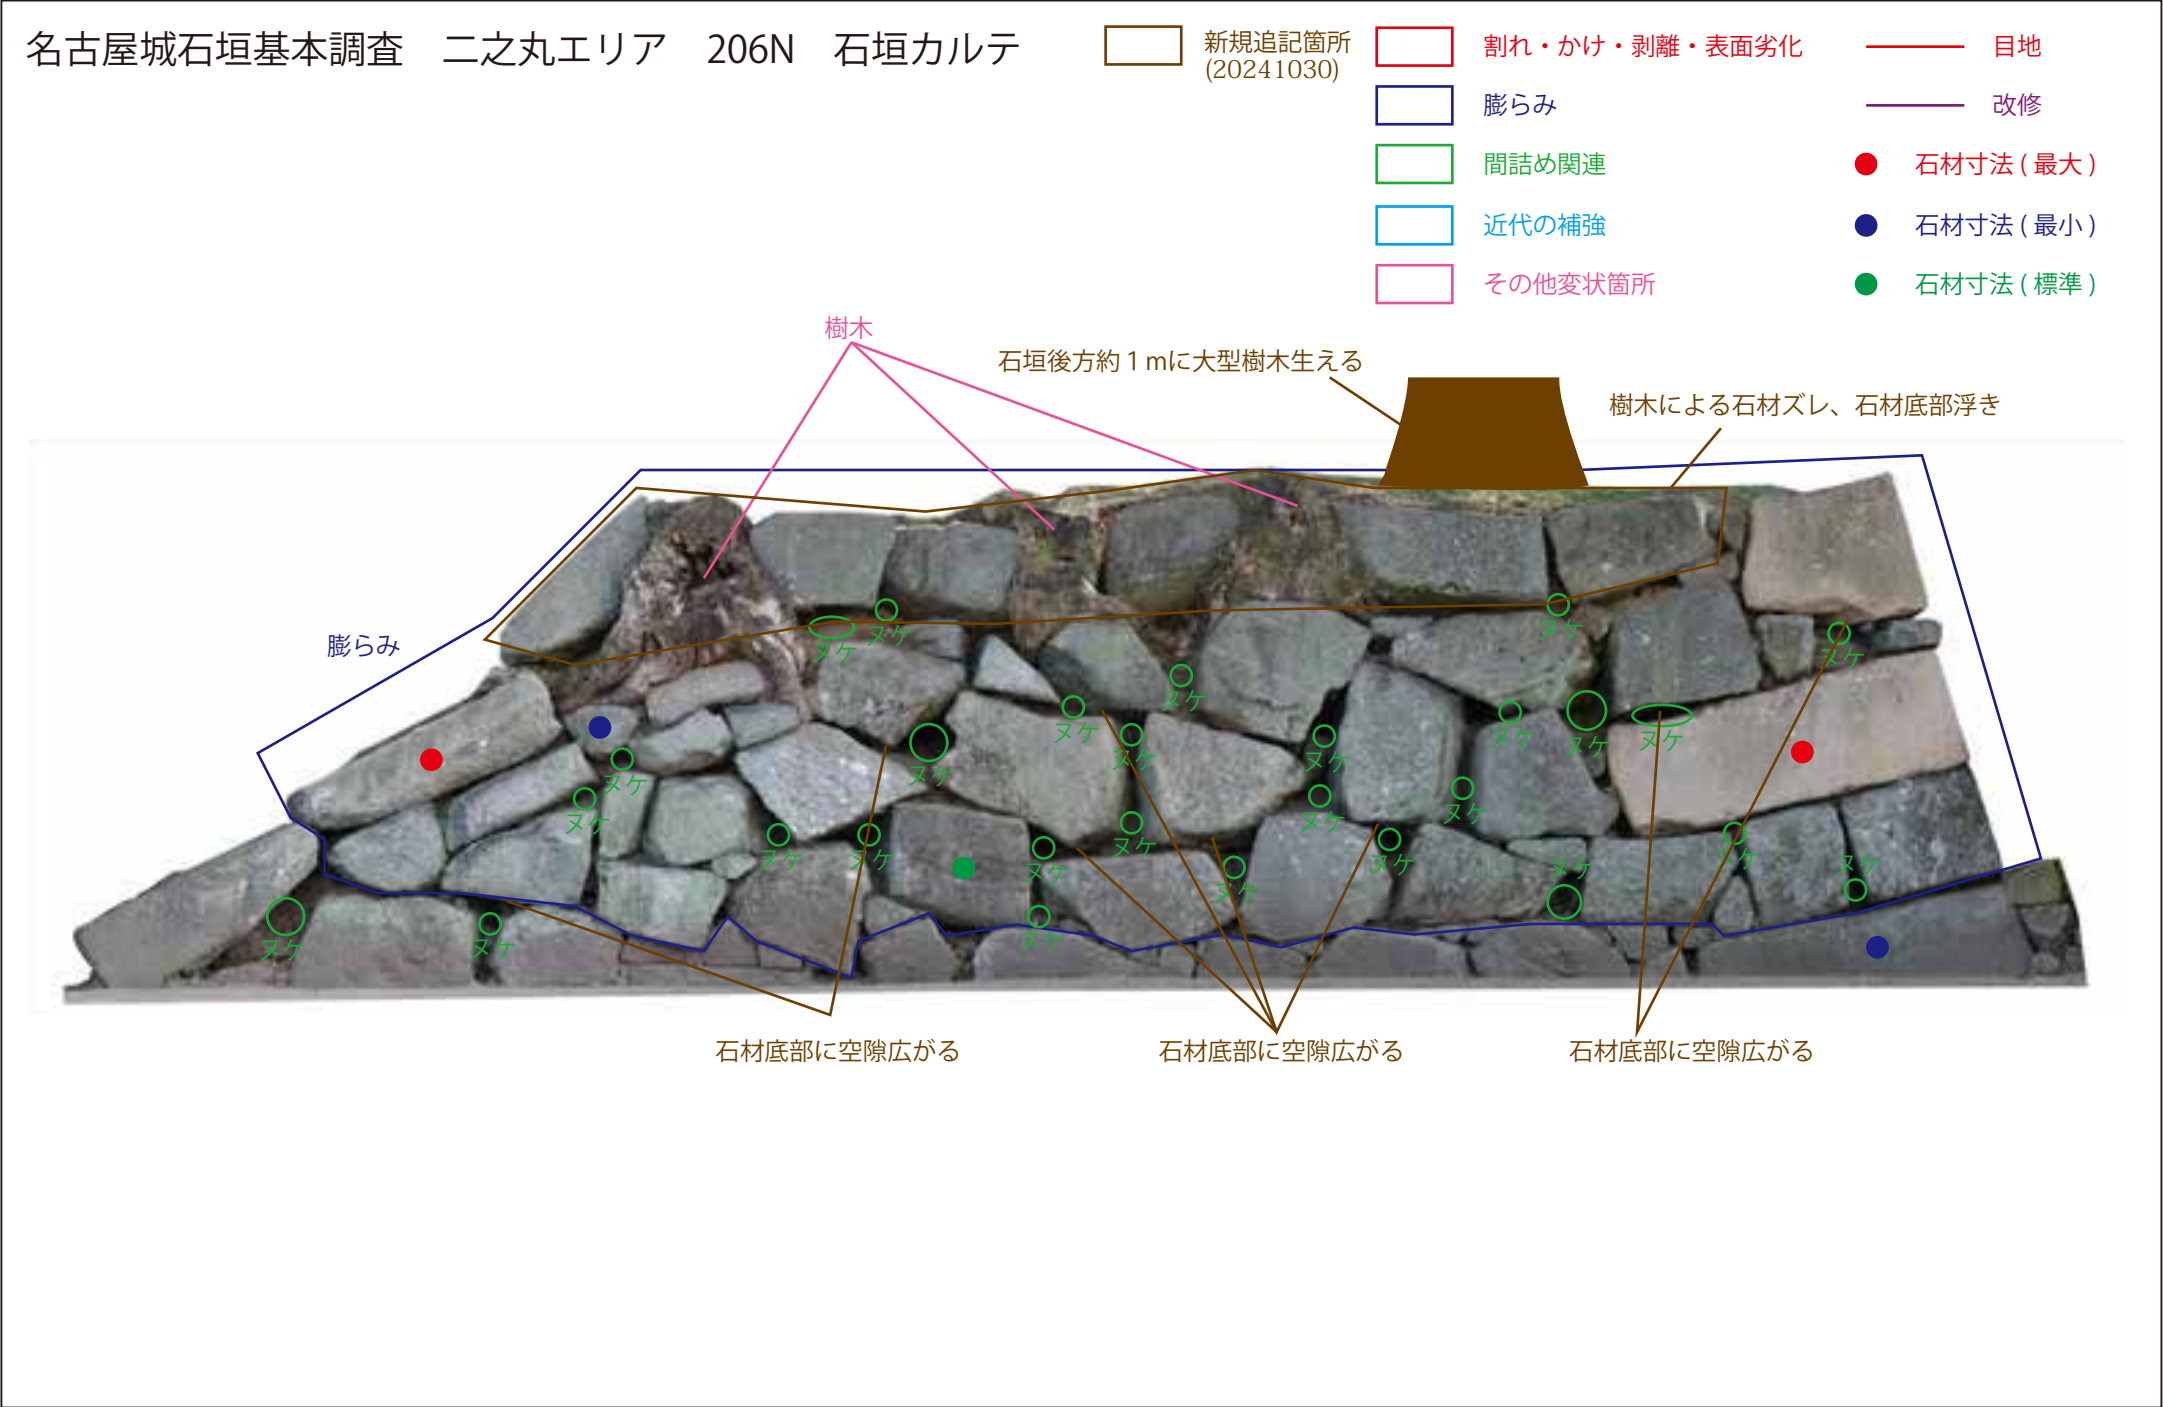
参考5 206N石垣カルテ

| 石垣No. | 1.基礎点項目 | | | | | | 2.変状点項目 | | | | | | | 3.評価(案) | | | |
|---|---|---|---|---|---|---|---|---|---|---|---|---|---|---|---|---|---|
| 206N | (普通) | 非石塁 | 最大高2.70m<br>最大勾配71.0° | ⑩不明 | - | 対策なし | ③随所 | ②わずかに膨ら<br>みあり | ③随所 | ①なし | ①なし | ③変状あり、観察し<br>ていないが目視で変<br>化なし | ①なし | 石垣上段は改変の可能性が<br>あるが、近世期の姿を概ね<br>残している。<br>地表より一段目は変状が少<br>ないが、樹木の根による天<br>端部のズレ、2段目以降は<br>石垣面の膨らみが目立つ。 | <b>c2</b> | 石垣前面が観覧動線にあ<br>たる。 | <b>y</b> |
