特別史跡名古屋城跡全体整備検討会議 石垣・埋蔵文化財部会(第 69 回)

日時：令和 7 年 12 月 16 日（火）13:30～16:00  
場所：名古屋能楽堂 会議室

# 第69回特別史跡名古屋城跡全体整備検討会議石垣・埋蔵文化財部会

## 特別史跡名古屋城跡内の石垣保存方針策定について

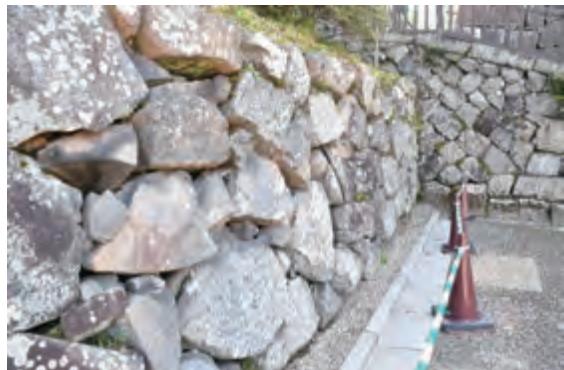
図 4-14 094H 石垣面の膨らみ

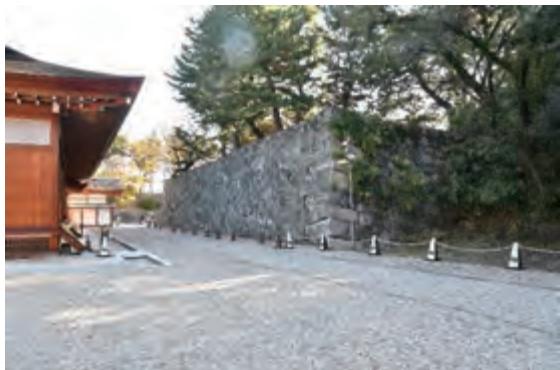
天守台東側周辺の 050H～056H(136H～U62)、表二之門拵形の 041H などでは名古屋空襲による石垣表面の被熱痕(割れ、剥離)が著しく、表面の刻印、矢穴痕等が欠落する恐れがある。来場者の安全対策として 056H(U62)前面では落石防護用の仮設屋根を設置、他の箇所ではコーンを設置しているが、来場者への周知が十分にできていない。

図 4-15 041H 前の動線

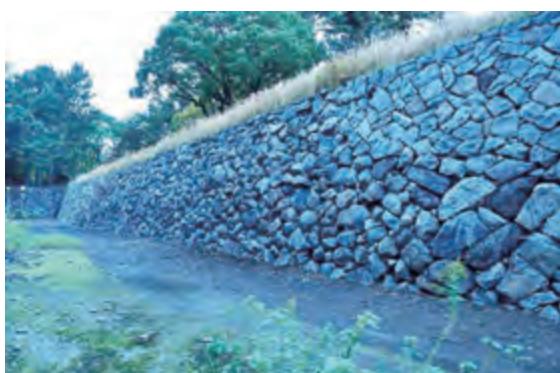
本丸北辺の 013H(U65)は、名古屋空襲時の被熱による石材の割れ、剥離がめだち、石垣面自体にも石材の突出や膨らみ等の変状が見られる。割れ、剥離については補修工事により破損部の接着を行い、変状部については鉄筋の挿入、間詰石の充填等を行った。ただし、変状自体は解消されておらず、石垣上は天守台石垣や天守閣を観覧する来場者の動線とことから注意を要する。

図 4-17 013H(U65) 全景

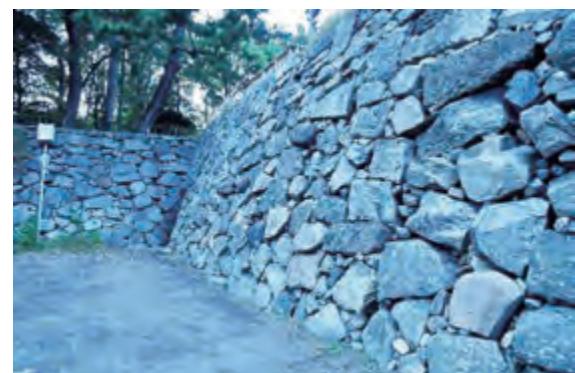
図 4-18 013H(U65) 石垣面の破損状況

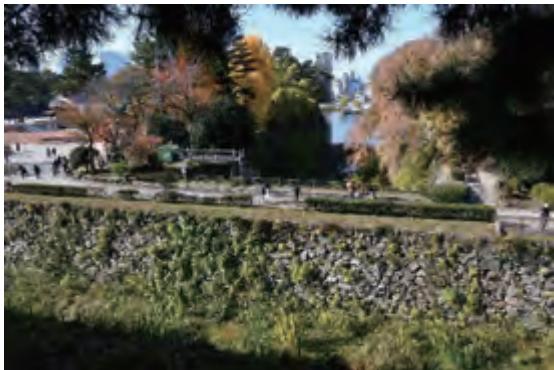
本丸西辺の 014H(U66)では、石垣中央部が御深井丸 221O(S10)と対となり石墨状となっている。014H(U66)は複数回の積み直しが想定され、一部は根石付近まで及ぶ可能性がある。背面の 221O(S10)は発掘調査により根石付近の状況が不安定であることが確認されており、221O(S10)に変状があった際影響を受ける可能性がある。

図 4-19 014H(U66) と石垣上の動線

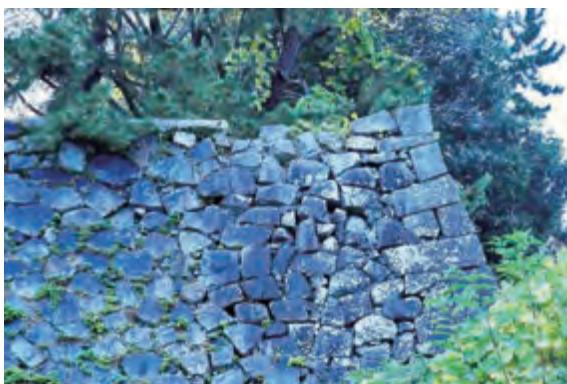
寅隅櫓台北辺の 135N は空堀、水堀沿いにあり来場者への影響は少ないが、石垣上部が欠落し、天端石によるが押さえを欠いた状態となっている。上端の角石、築石が落下する恐れがある。

図 4-27 135N 天端の一部欠落

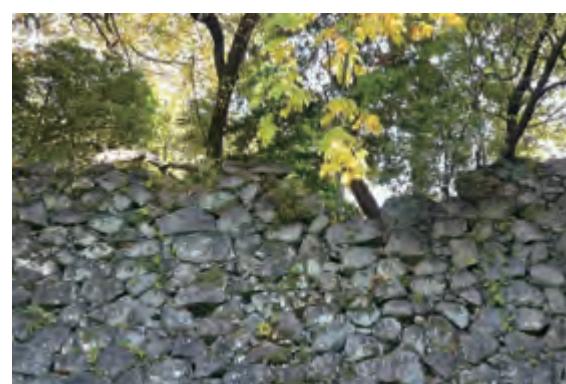
二之丸西辺の 161N も同じく空堀沿いで来場者への影響は少ないが、天端部、築石部の一部が欠落している。

図 4-28 161N 天端、築石部の一部欠落

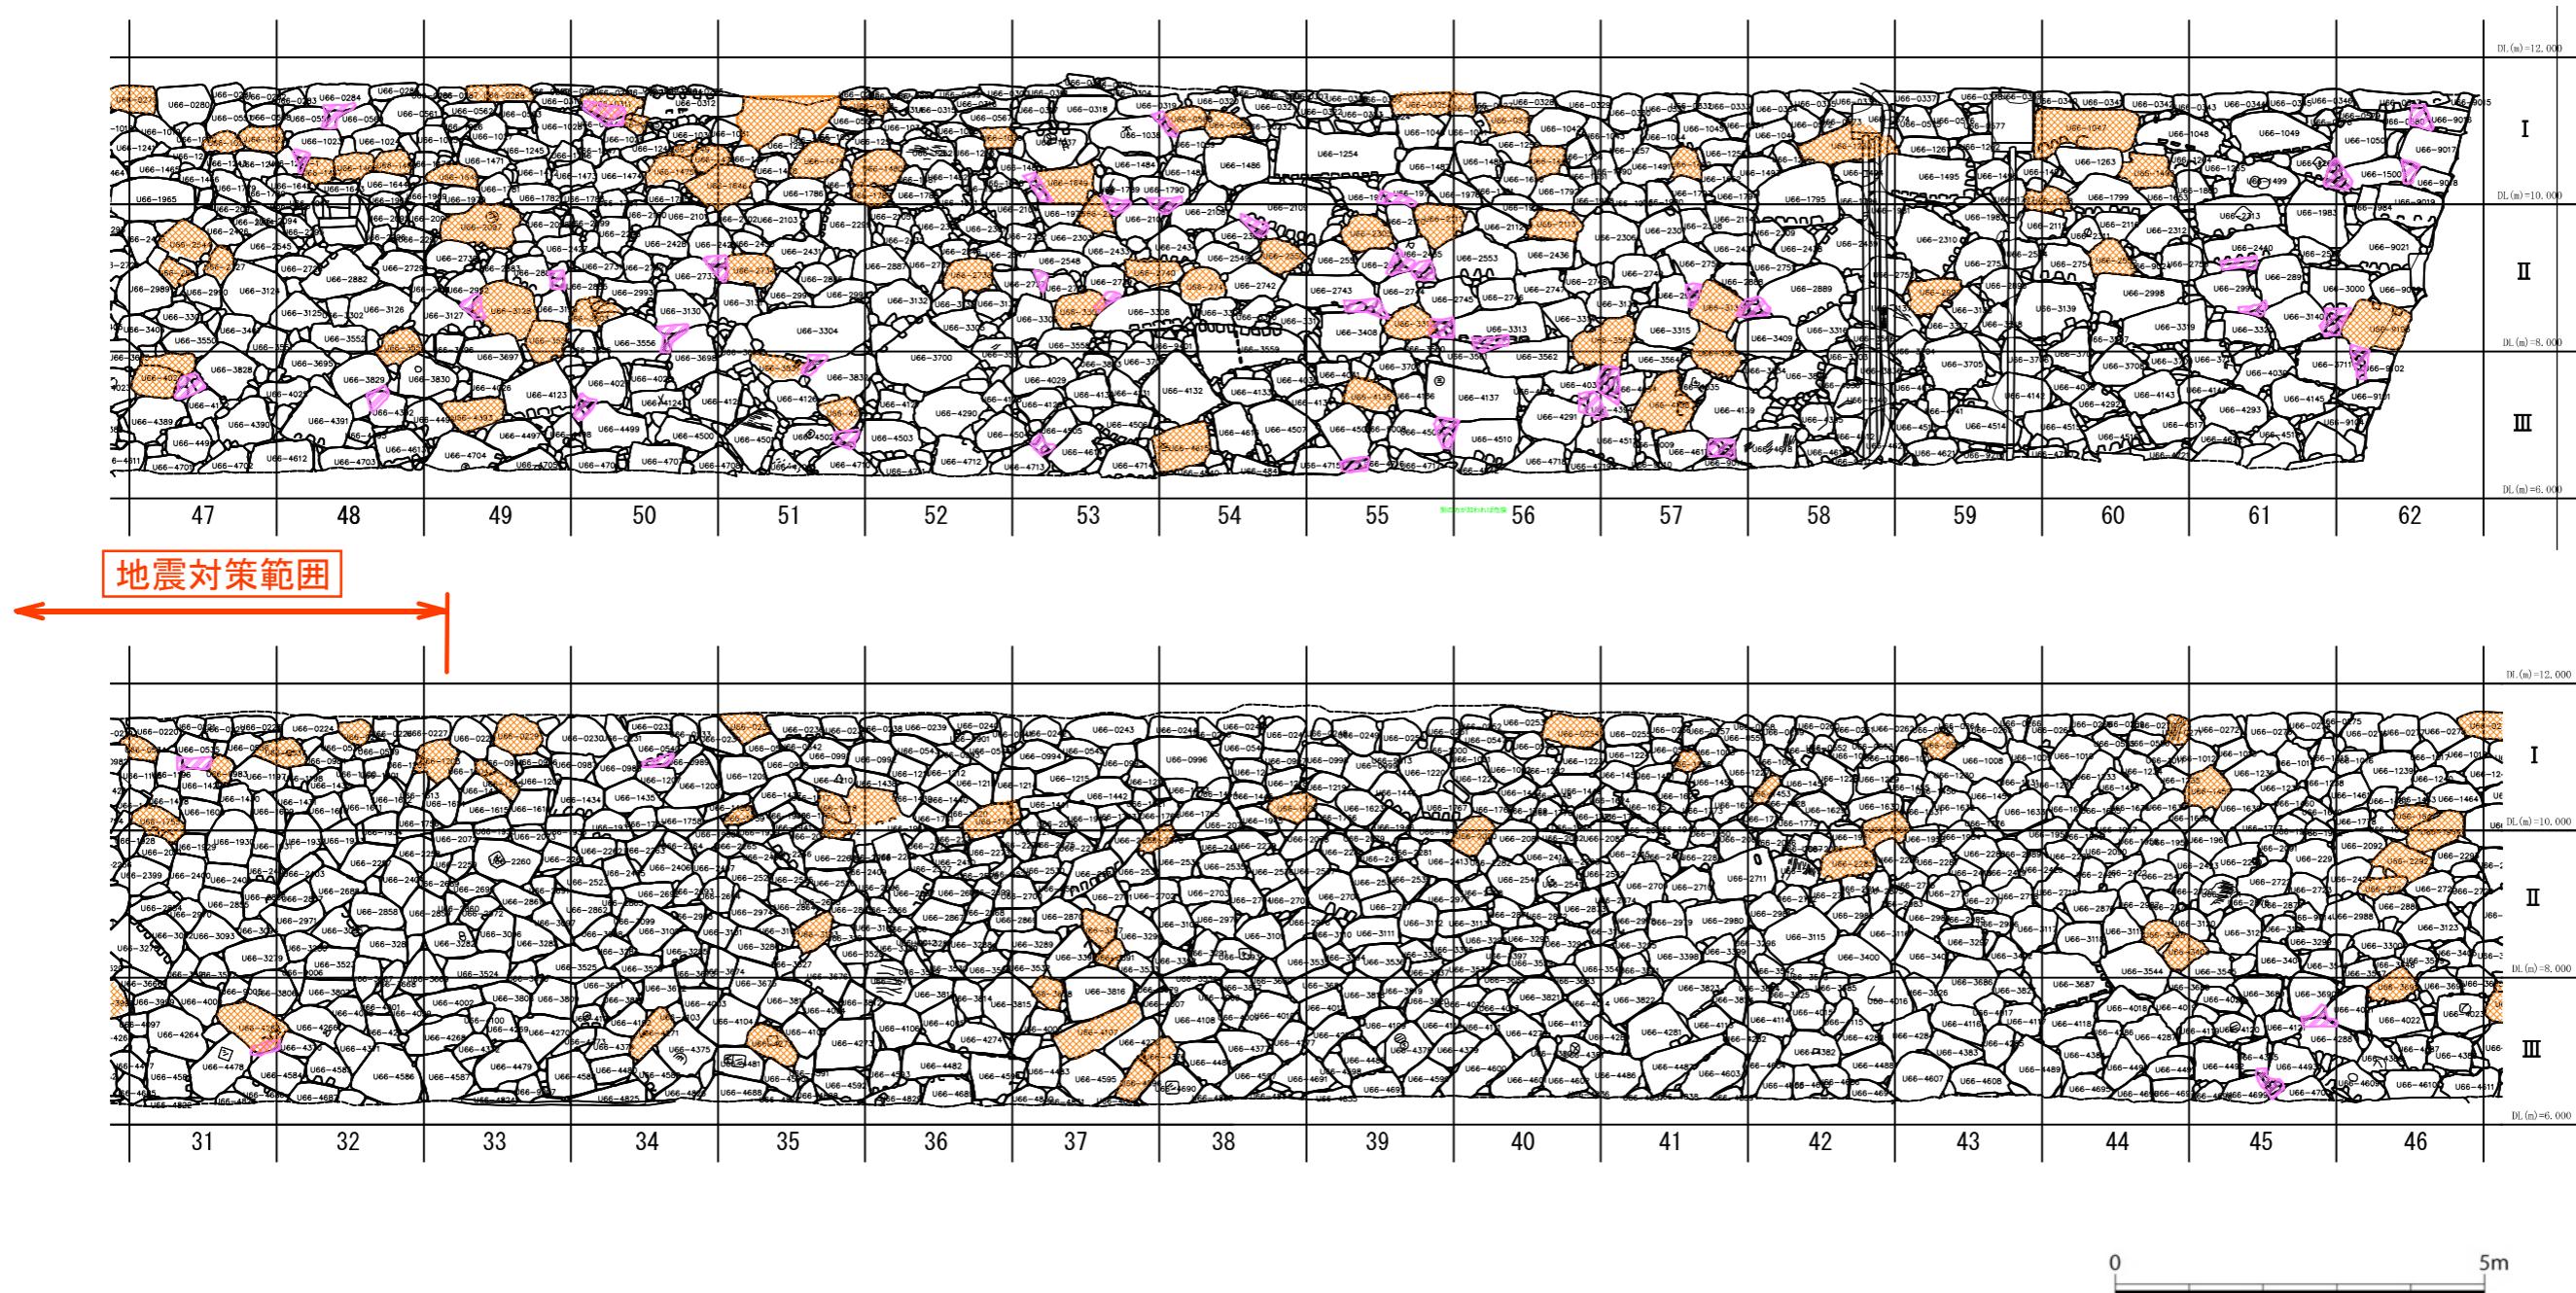
石垣 U66（北）の保存対策（案）（1/2）

石垣 U66, S10 については、被熱による劣化は受けていないが、間詰石の抜け落ちや、石材の割れ・剥離などがみられる状況である。補修の手法としては、石材の劣化等の現象は共通するものと捉え、原則として石垣 U65 の保存対策で整理した手法に倣うものとする。

具体的な手法として、以下に示すとおり「ア 間詰石の締め直し、補充等」と「イ 破損石材の修理」を行う。

石材の割れ等に対しては、主にセメント系の補修材の注入等により、固定する。必要に応じてピンなども用いて固定する。その他、欠落した表面に新補石材を補充する手法を用いる。

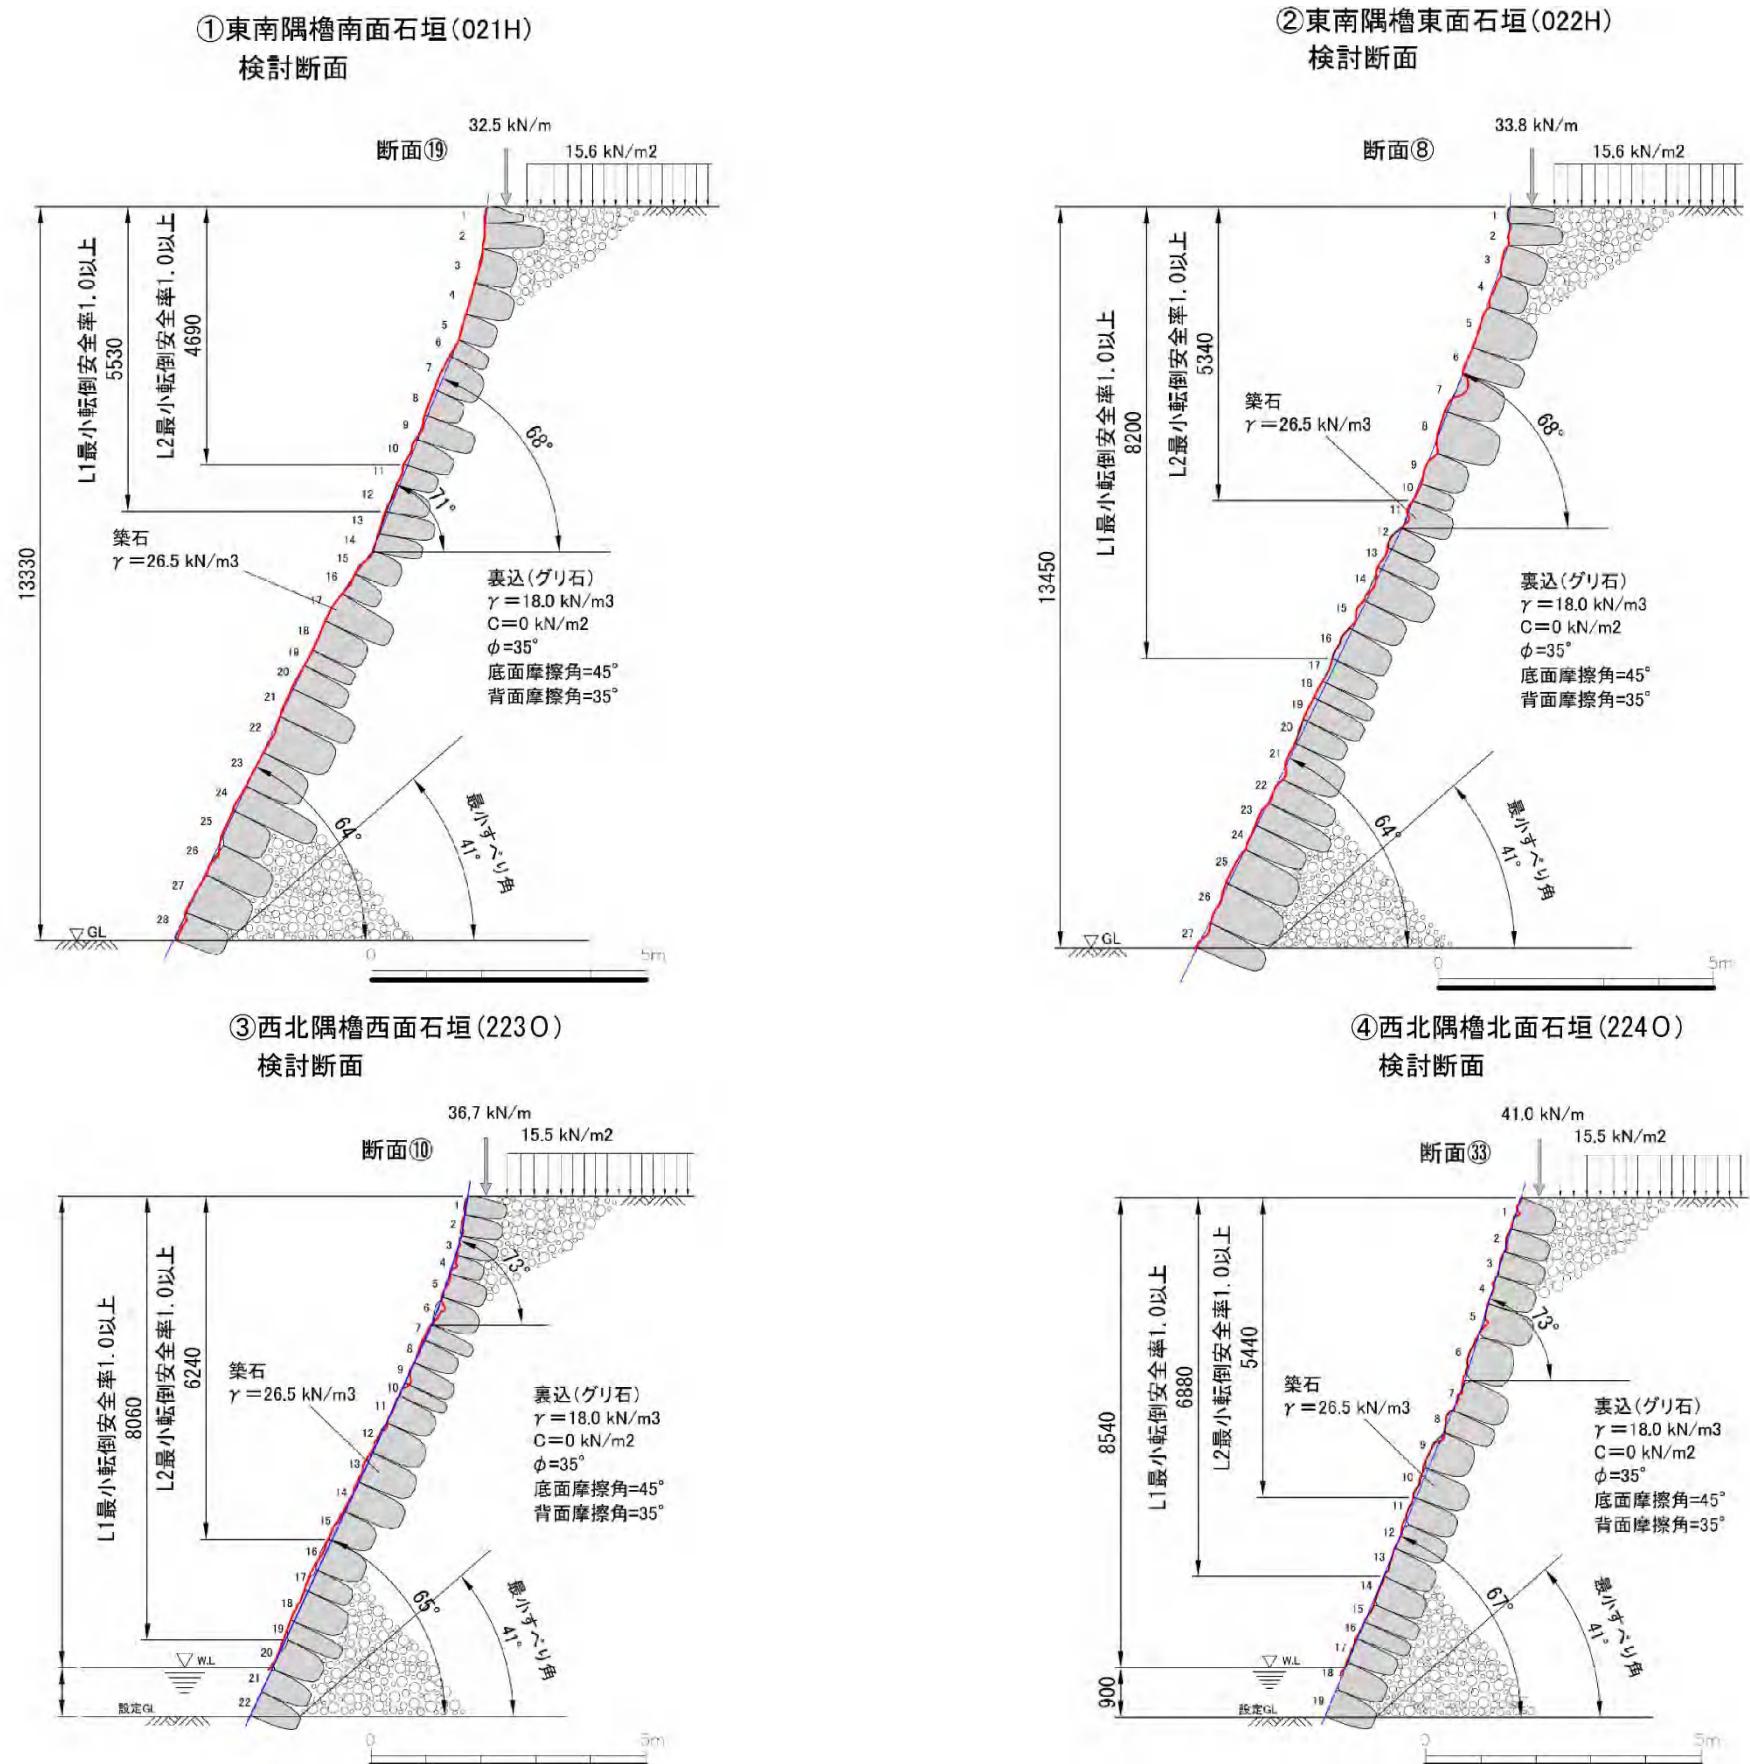
全ての石垣で今後詳細な調査や専門診断を行っていく必要がある。一方で、直上の隅櫓の経年劣化が進行しているため、まずは建造物の保存修理を進め、石垣については、今後の詳細な調査や専門診断の結果を踏まえ、安定性の確保に取り組む。なお、石垣の耐震対策は長期間に及ぶ可能性があり、その間は定期的な変位観察・動的モニタリングによって変状の進行を監視する。

図-1 東南隅櫓・西北隅櫓直下石垣 検討結果（内部摩擦角 35°）

建造物直下の石垣は、今後詳細な調査や専門診断の実施を検討していく。一方で、直上の隅櫓は経年劣化が進行しており、建物自体が損壊してしまう危険性を鑑みて、まずは建造物の保存修理を進めていく。石垣の耐震対策として、詳細な調査や専門診断を実施し、石垣の補強工事が完了するまでは長期間に及ぶ可能性がある。その間は定期的な変位観察・動的モニタリングによって変状の進行を監視する。

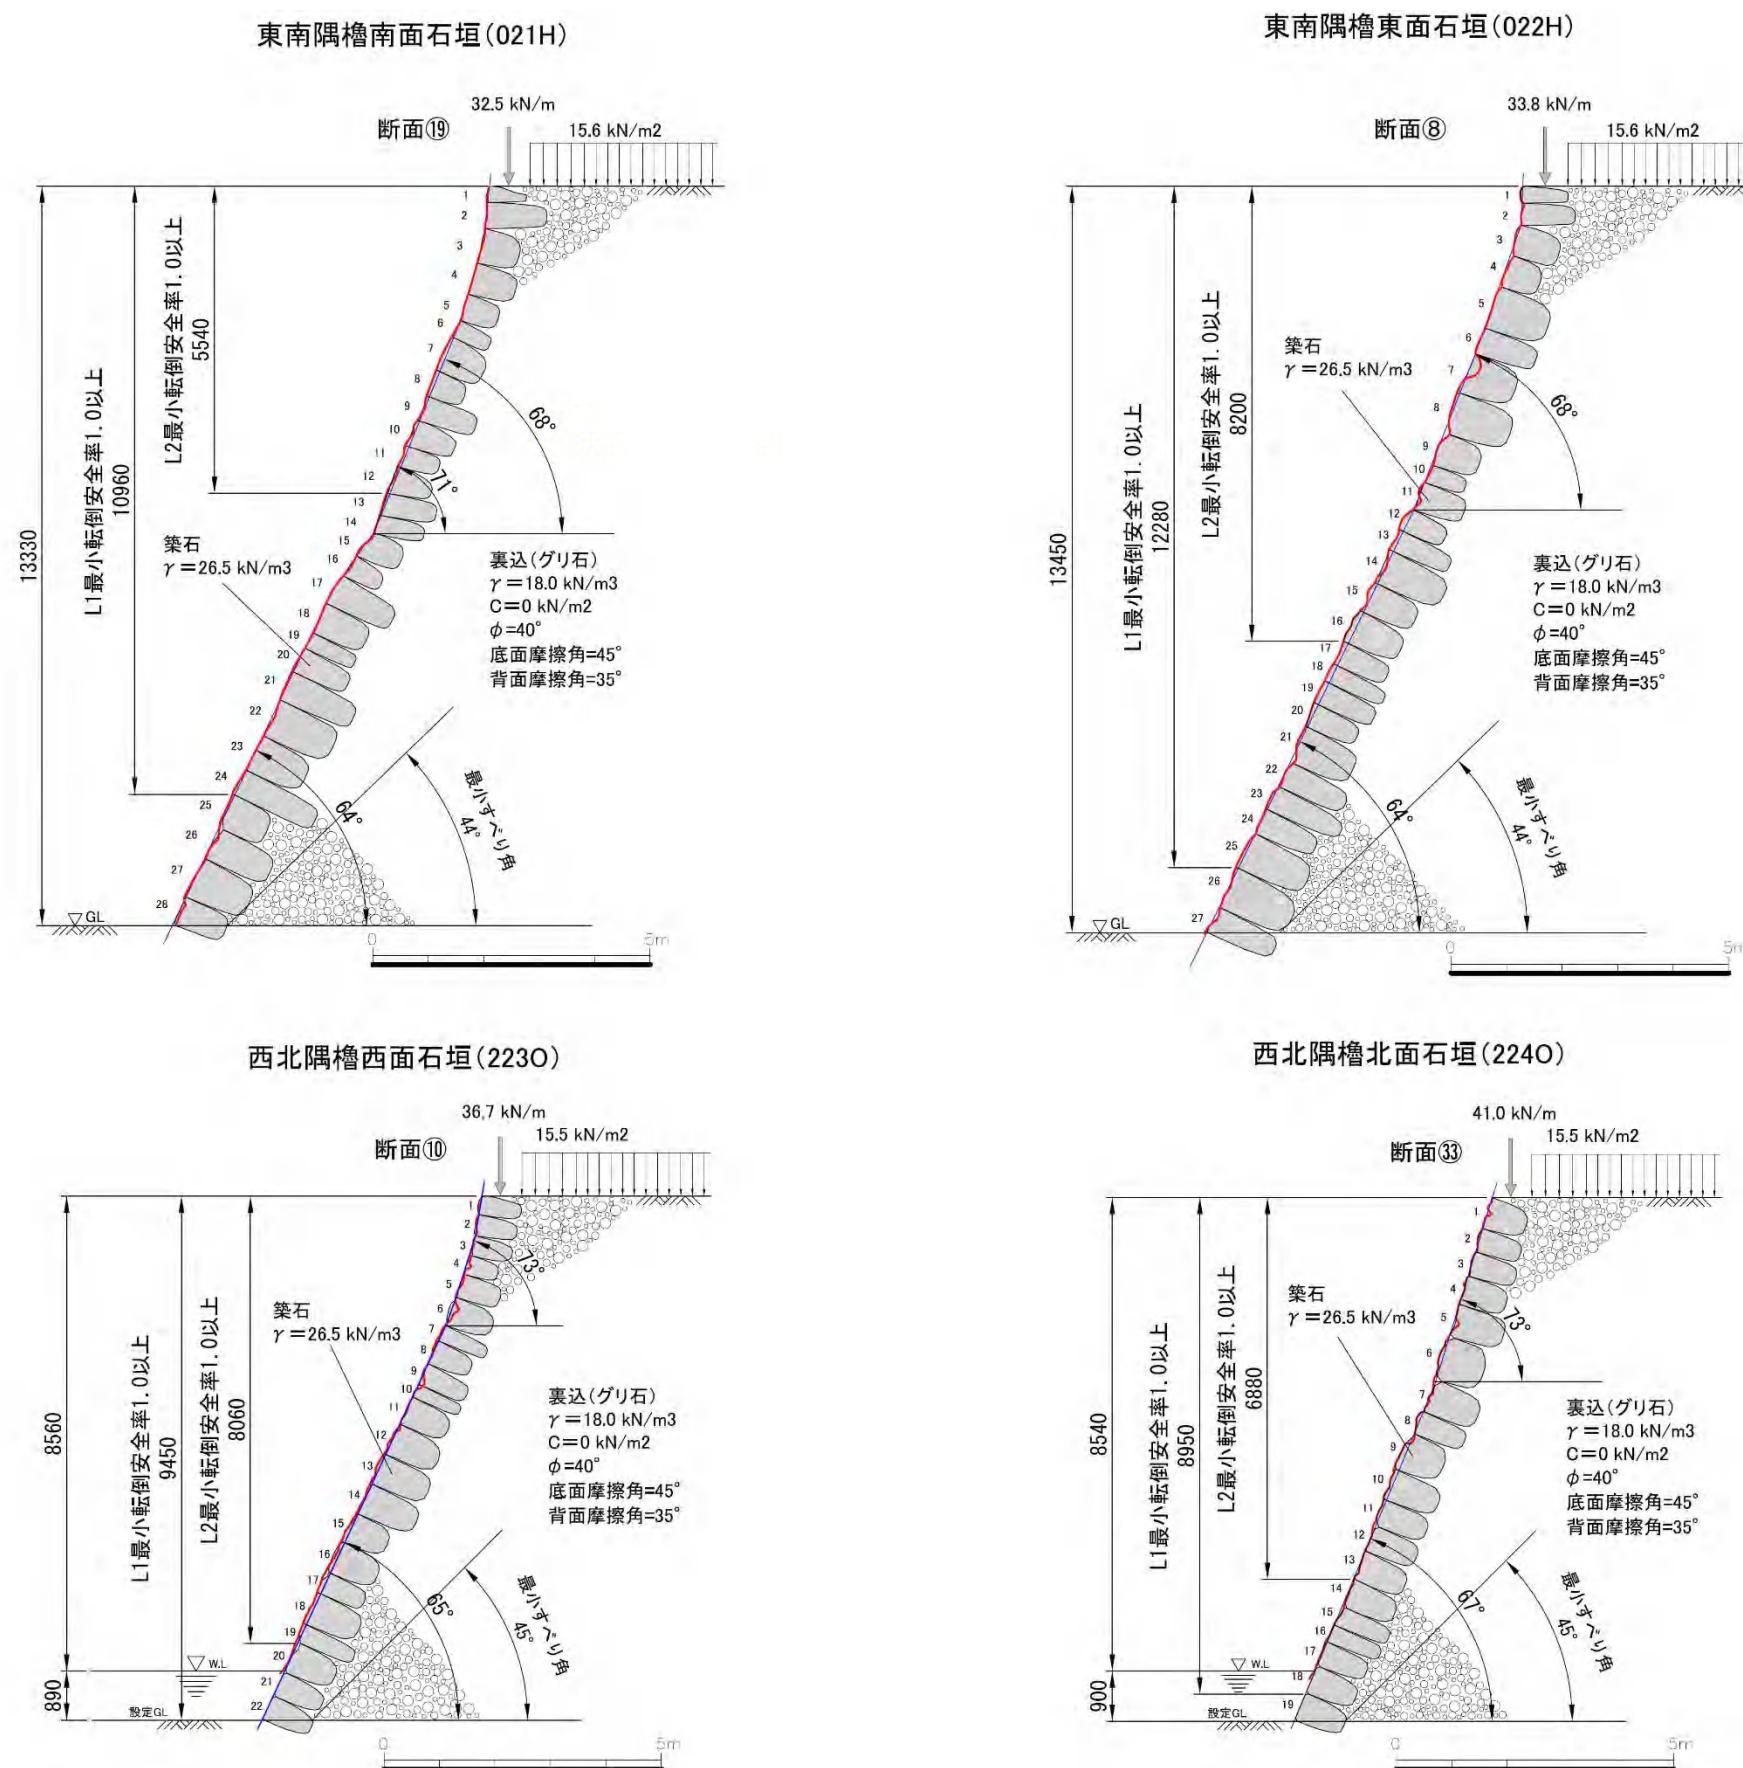
図-2 東南隅櫓・西北隅櫓直下石垣 検討結果 (参考: 内部摩擦角 40° )

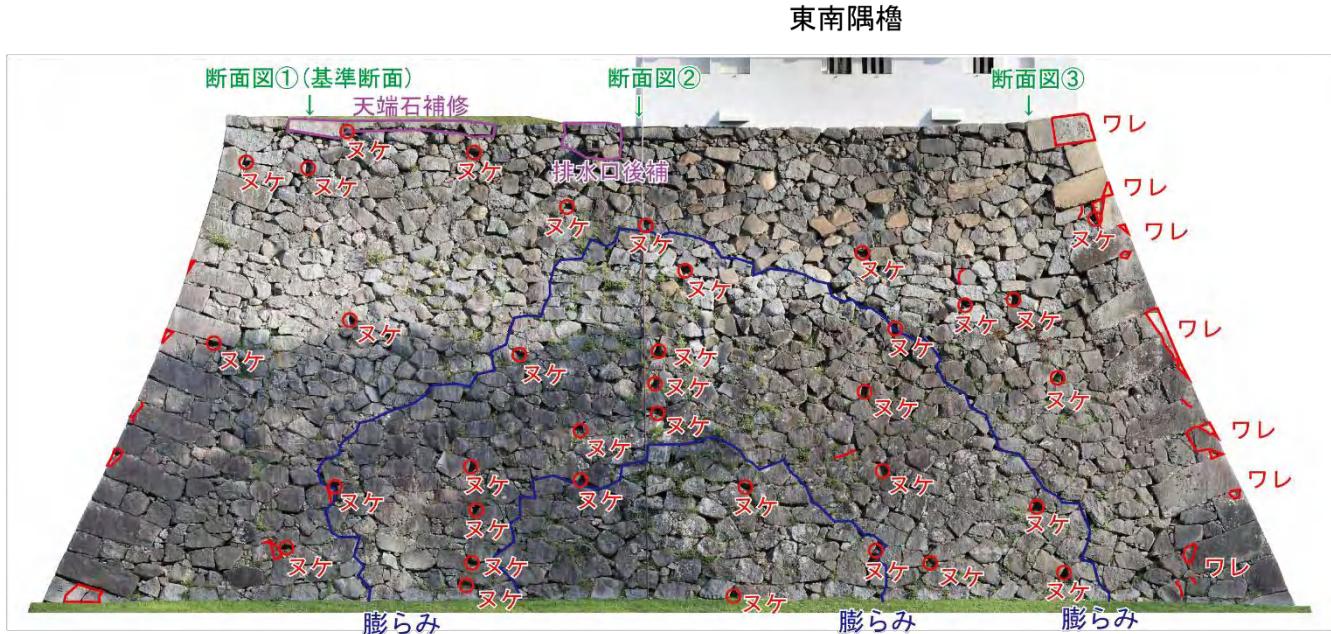
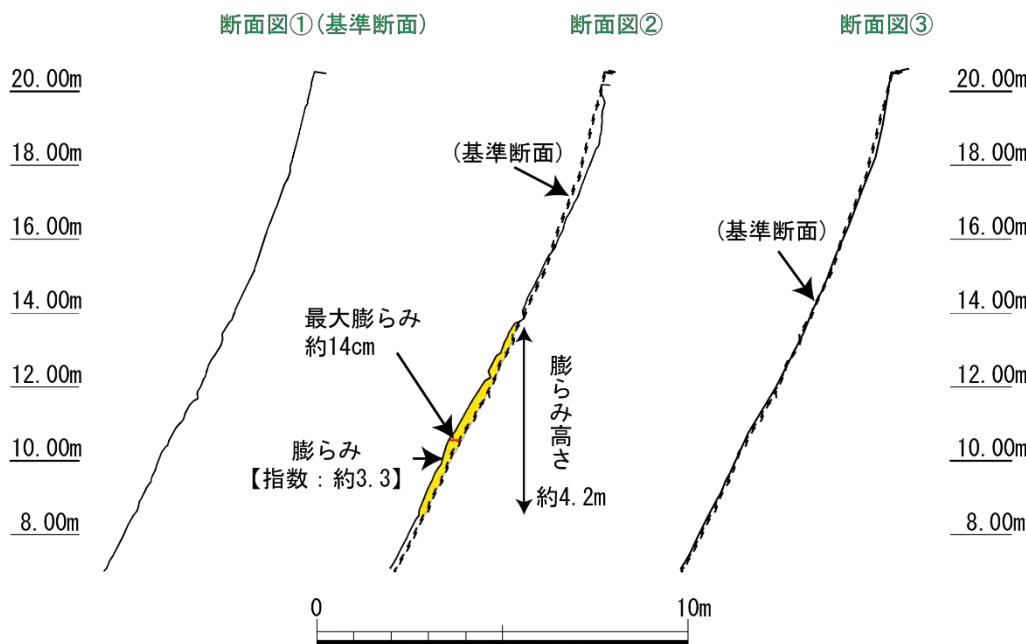
## 021H 石垣資料

石垣面での膨らみ状況

角石の割れ状況

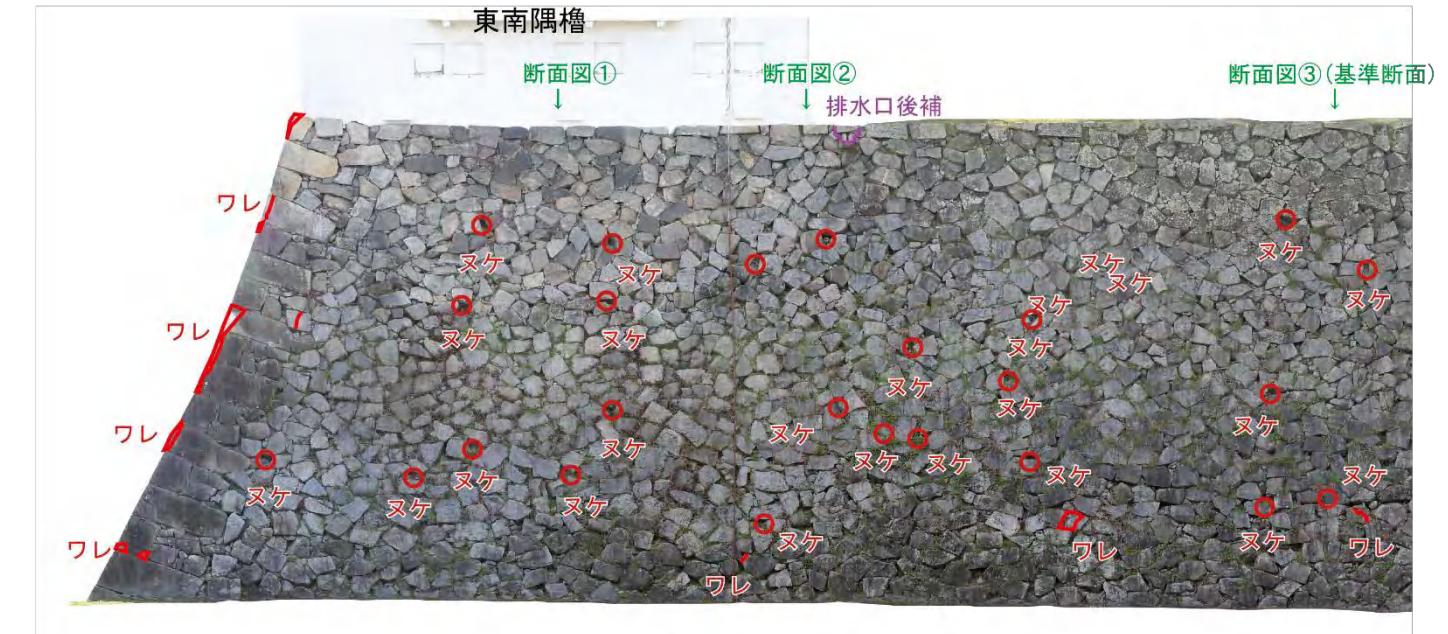
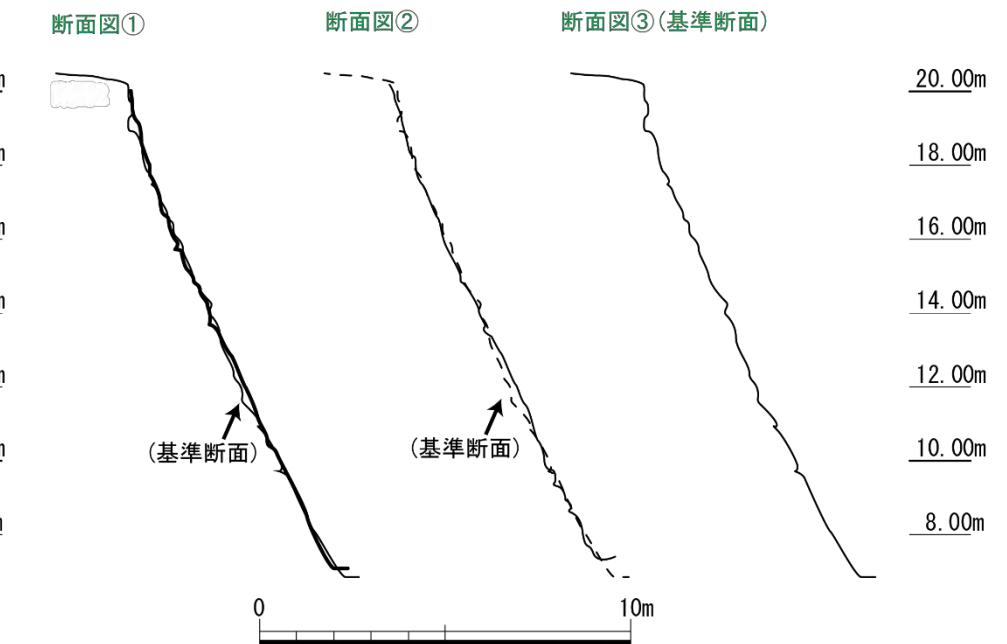
## 022H 石垣資料

角石の割れ状況

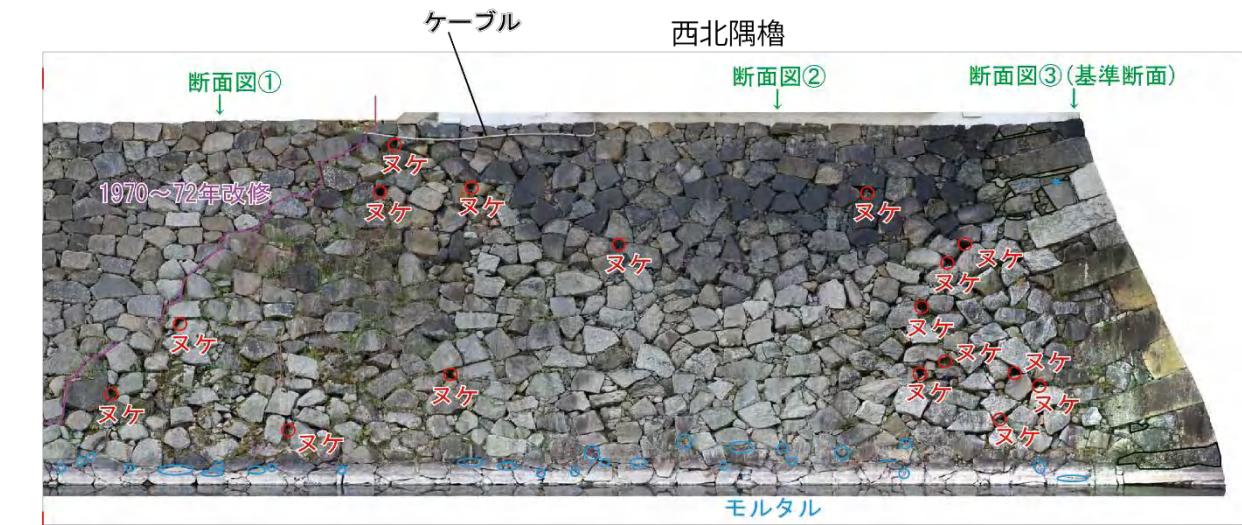
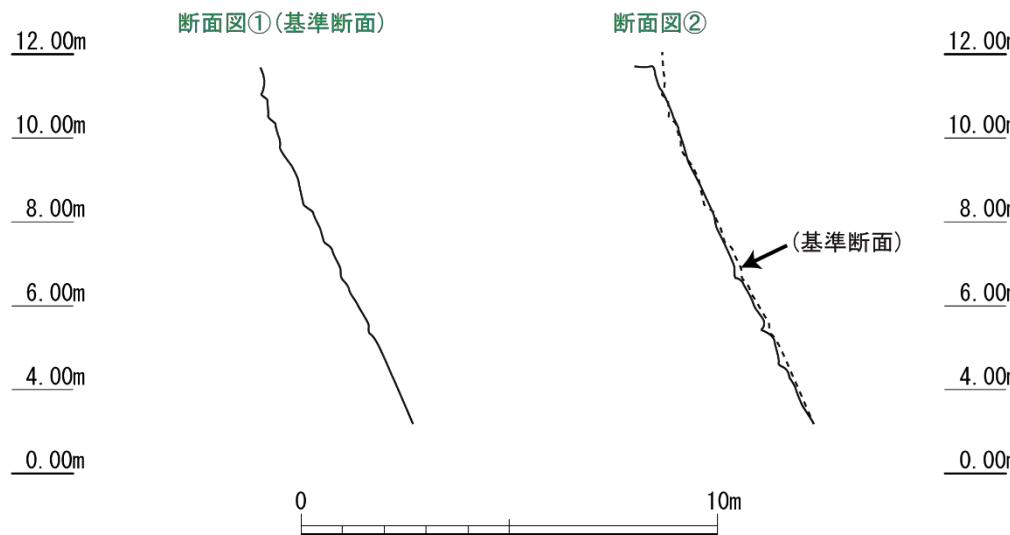
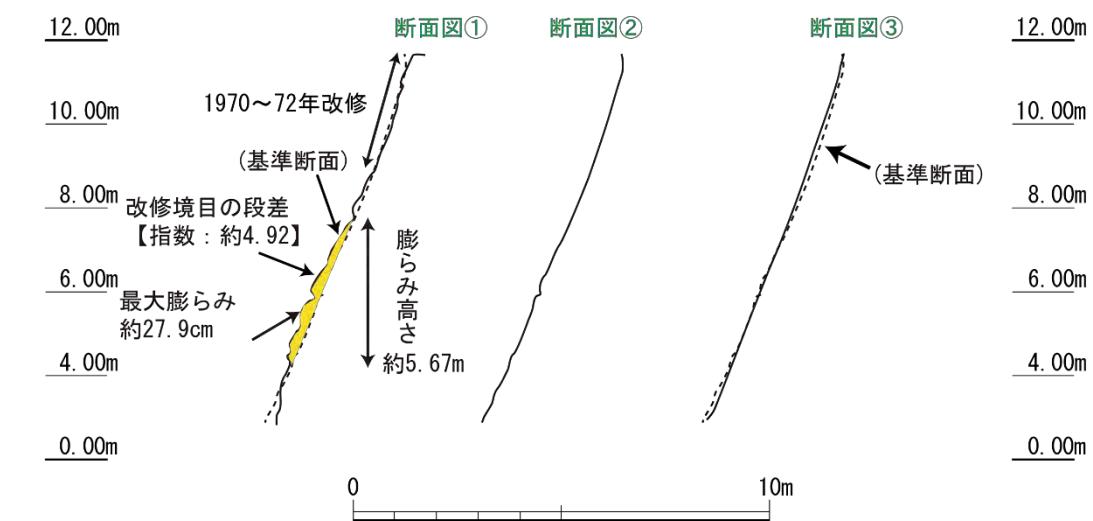
## 2240 石垣資料

角石の割れ状況
