特別史跡名古屋城跡全体整備検討会議 建造物部会(第34回)

表二の門発掘調査成果について

1 令和5(2023)年度発掘調査成果

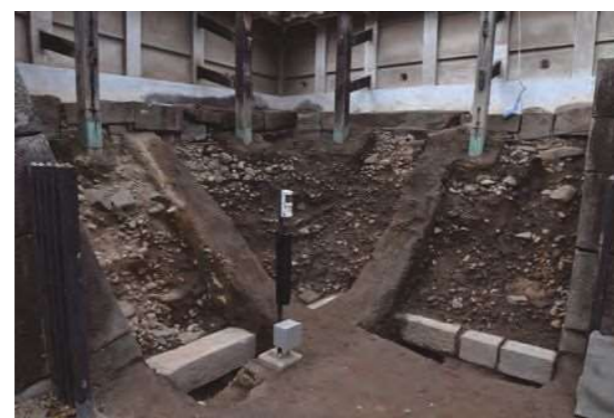
図2 東側土塁 完掘状況(北西から)

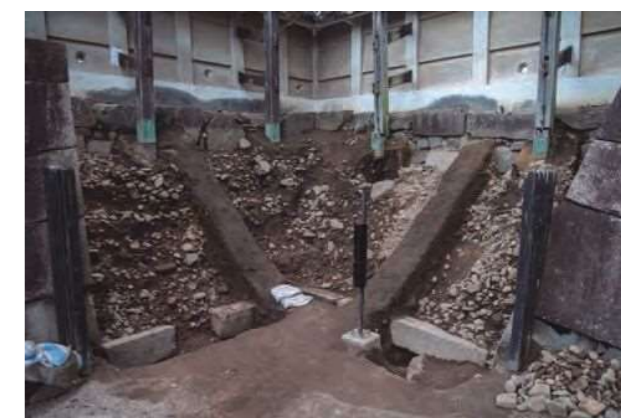
図3 西側土塁 完掘状況(北東から)

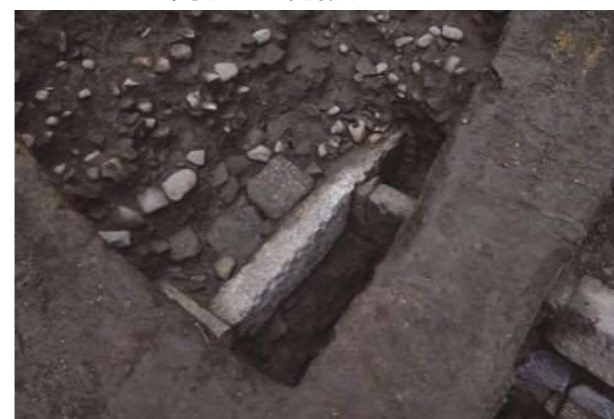
- ・ 両側の土塁裾部にて、昨年度の試掘調査で出土した切石と連続する切石を検出した。築城当初の雁木ではなく、積み直された雁木の最下段と考えられる。
- ・ 出土した切石は計12石となり(ほか抜取痕1箇所)、すべて花崗岩であった。
- ・ 入隅部では奥行が短い切石(約15.0～18.0cm)が含まれていることを確認した。
- ・ 東側土塁入隅部の切石には矢穴長約4.0～5.5cmの矢穴痕がみられた。江戸時代中期以降の矢穴と考えられるため、この切石は雁木積み直し時に新たに入れられた可能性がある。
- ・ 2段目の雁木は最下段の上面に乗ると考えられるため、最下段の踏面は奥行の短い切石に合わせて約15.0～18.0cmと想定される(2段目以降は蹴上約30cm踏面約27cmか)。

図4 東側土塁 入隅部切石出土状況

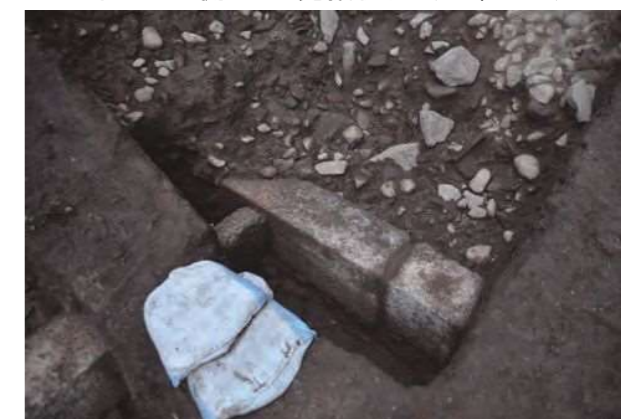
図5 西側土塁 入隅部切石出土状況

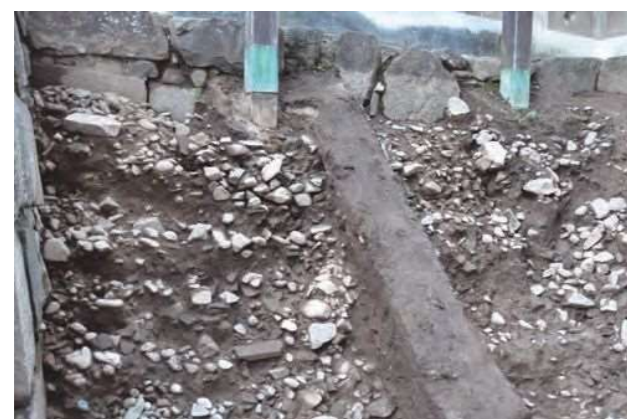
- ・ 土塁斜面部にて円礫を検出するなかで、控柱下端付近では比較的大きい角礫・円礫が集中してみられた。控柱の根固めと考えられ、すべての控柱下端で確認した。
- ・ 根固めは現在の控柱直下に単一のものしか検出されなかった。根固めは円礫の検出面を掘りこんでいることを確認したため、雁木撤去後に設けられたと考えられる。

図 8 西側土塁 円礫・根固め検出状況

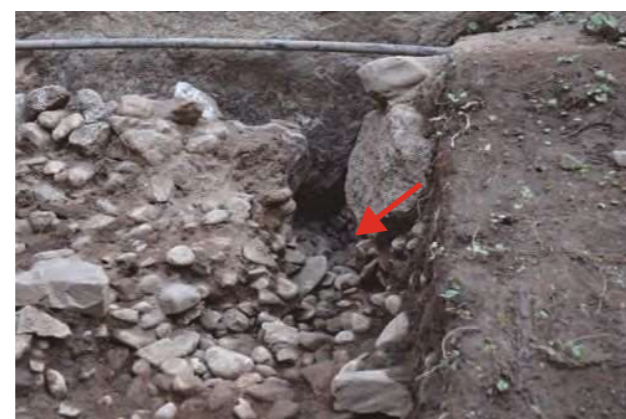
- ・ 両側の土塁斜面部にて、面的に円礫を検出した。円礫は雁木の背面に詰められていたものと考えられ、検出状況は雁木撤去時の状態を示している可能性が高い。
- ・ 検出面が垂直・平坦に近い箇所があり、雁木推定ラインを比較すると一致する箇所があった。このため、部分的に雁木設置時の状態（背面構造）が残存していると考えられる。
- ・ 円礫の岩石種調査を行ったところ、石質の割合・礫径の分布が庄内川中流域と類似した。同様の調査を行っている本丸搦手馬出石垣の栗石では、庄内川からの採取は天和期の栗石にみられる。この調査成果及び円礫中に瓦片が混じることも考慮すると、検出した円礫は雁木の積み直し時に搬入されたものと考えられる。
- ・ 検出面では円礫と土が混じる状況であったが、東側土塁天端にて深掘りを行ったところ、検出面から約 30cm 下で円礫のみの層を確認した。当初の背面構造の可能性はある。

図 9 東側土塁 天端サブトレ円礫検出状況

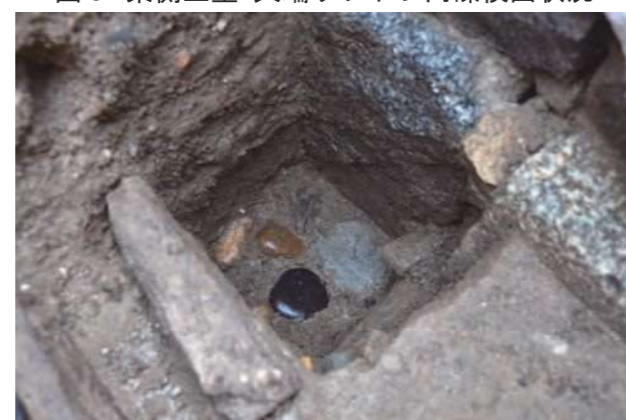
図 11 東側土塁 切石直下サブトレ下端検出状況

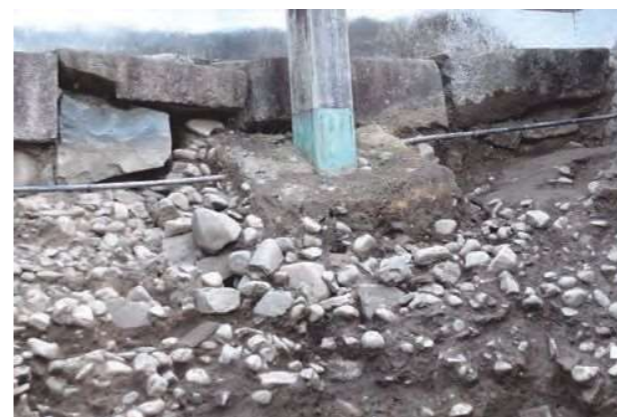
図 20 東側土塀 天端石の下に根固めが入り込む

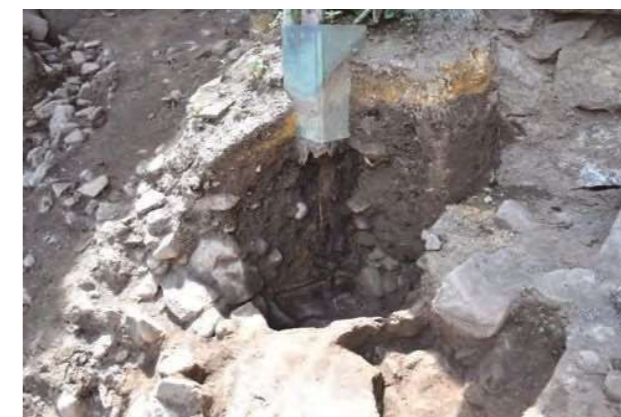
図 21 西側土塀 控柱下端の鉄製ボルト検出状況
