特別史跡名古屋城跡全体整備検討会議 石垣・埋蔵文化財部会(第64回)

日時:令和7年2月3日(月)13:00~15:00

表二の門雁木復元検討について

天守台及び周辺石垣の保存対策について

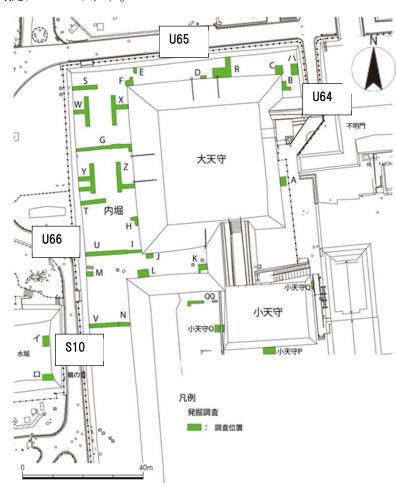
図1 天守台周辺石垣等発掘調査位置図

発掘調査で明らかとなった U64、U65、U66、S10 石垣の根石等の状況および、内堀内における攪乱坑等の状況について示す。

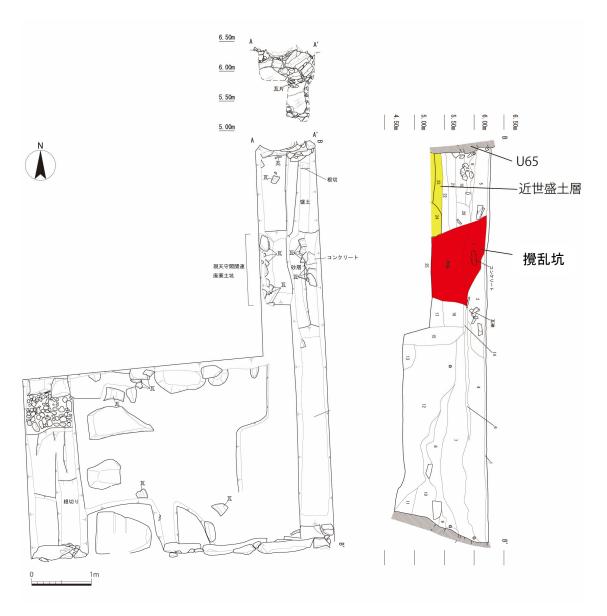
図 9 調査区 R 平面図、断面図

調査区 R の石垣の前面約 1.5m においては、瓦、コンクリート等を含む攪乱坑を検出した。

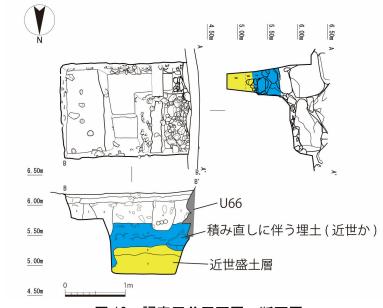
図 10 調査区M平面図、断面図

石垣中央の調査区 M では根石が瓦を多量に含む層(築城期以後の層)に埋まり、根石付近まで積み替えられた可能性が報告されている。

一方で、U66 石垣中央付近の調査区 M においては、石垣最下端の石が、瓦を含む包含層の 上に載っており、部分的に根石まで改変が及んでいる状況を確認した。

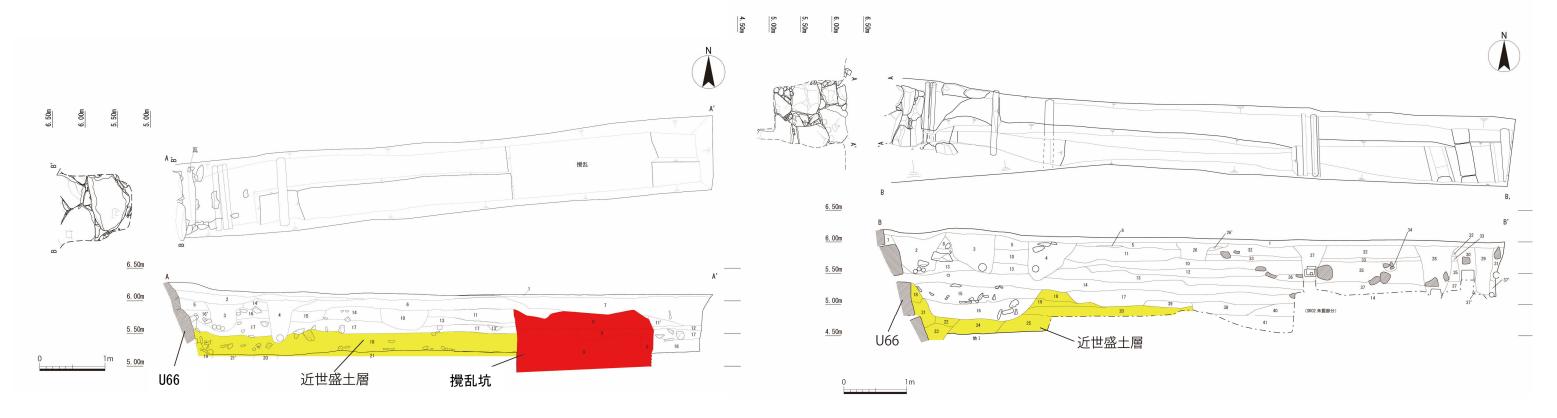
図 15 調査区 T 平面図、断面図

調査区 T、Uではコンクリート等を含む攪乱坑を検出した。攪乱坑から U66石垣面までの距離は、調査区 T で約 5m、調査区 Uでは約 12m、調査区 Y でもU66石垣の約 1.4m 前で攪乱坑を検出したが、コンクリート等の混入は比較的少数であった。

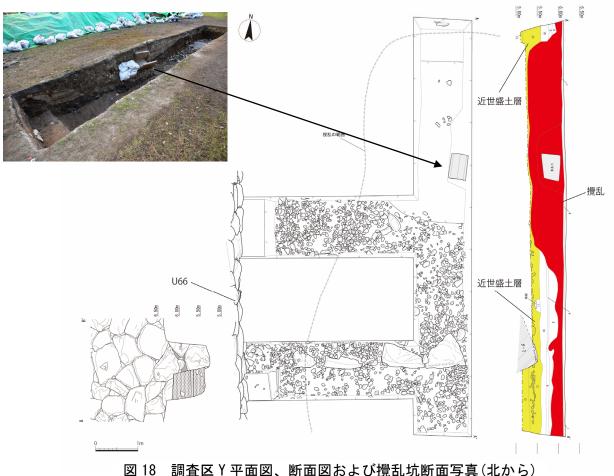
図 17 調査区 V 平面図、断面図

調査区 V では、石垣至近に小規模な掘り込み(15、16 層、時期不明)があるが、石垣前面は近世盛土層で覆われている。

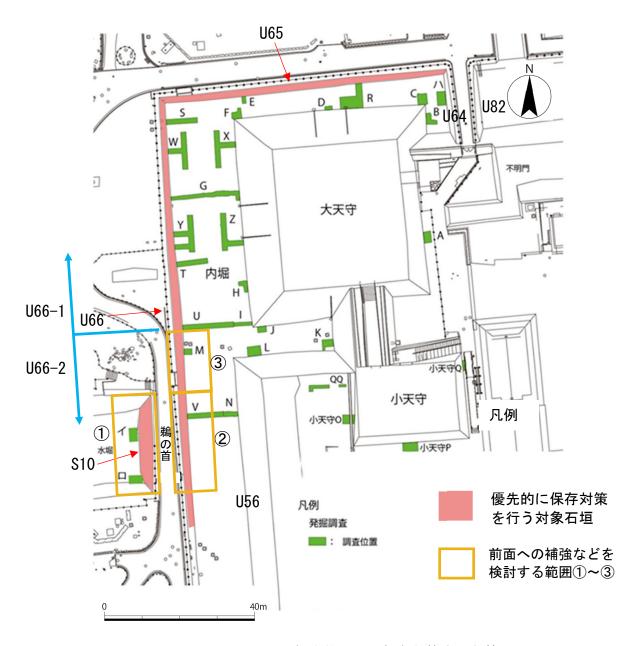
図 21 優先的に石垣保存対策を行う範囲

A C NIM O NIM O CO NI					
石垣の範囲			内容			
	S10	範囲①	S10 石垣は、積み替えの際に、裾部付近において築石を 後ろに控えて積み上げており、段差が生じている。安定			
鵜の首部分	U66-2	範囲②	性の面でも課題がある状態であるため、鵜の首内堀側の U66-2 石垣 (範囲②) と合わせて、来場者に対する安全 対策として前面への補強などの検討を行い、来年度に鵜 の首水堀側で実施する地盤調査結果を踏まえ、保存対策 設計を行う。			
鵜の首以北 〜調査区 U	U66-2	範囲③	調査区Mにおいて、根石付近まで築城期以降の改変が及んでいること、また、調査区U及び調査区Vでは根石付近に改変は見られないことが確認されたため、調査区Uから鵜の首北端までの範囲③(根石付近まで改変が及んでいると想定される範囲)において、範囲②の前面への補強を延長するなどの対策を検討する。

石垣保存対策については、原則として表 2 (P5) の「今後の対応」により進めて行くが、 今回改めて確認した根石の状況等を踏まえ、石垣 (U66、S10) の前面への補強などの検討 の内容について、表 3 に整理した。

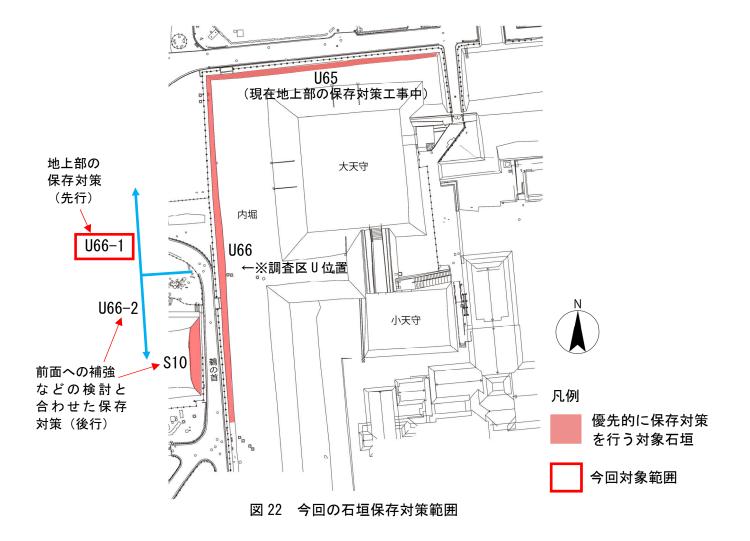
天守台及び天守台周辺石垣については、内堀内の石垣において濃尾地震に伴って積み直されたところや一部に現天守閣の再建時に改変された箇所はあるが、近世期の姿を残しているところが多い。これらの石垣の保存対策に際しては、文化財としての価値を適切に保存するため、築石のみならず背面構造も含めて最大限現状を維持することを原則とする。被熱による石材の劣化が顕著な箇所があるが、解体修理をした場合、多くの石材を新補石材に置き換えることとなり、文化財としての価値を損なうこととなるため、現状を維持した保存対策をとる。

U65 石垣の保存対策については、具体的な保存対策手法を整理し、第 57 回石垣埋蔵文化財部会、及び第 61 回全体整備検討会議においてご承認いただき、文化庁への手続きを経て着工に至っている。今回、引き続き行う U66 石垣と S10 石垣の保存対策(対象は図 22よる)については、原則として、U65 石垣の保存対策の手法に倣うものとする。

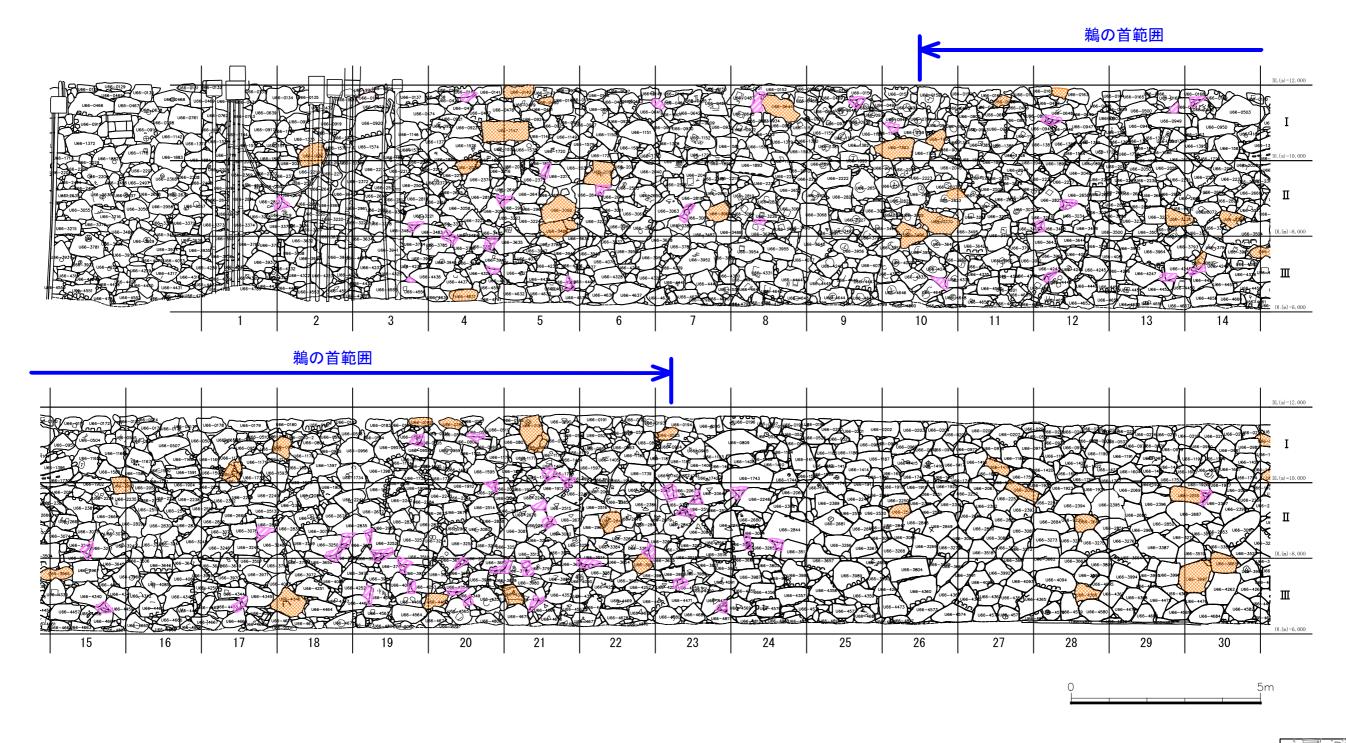
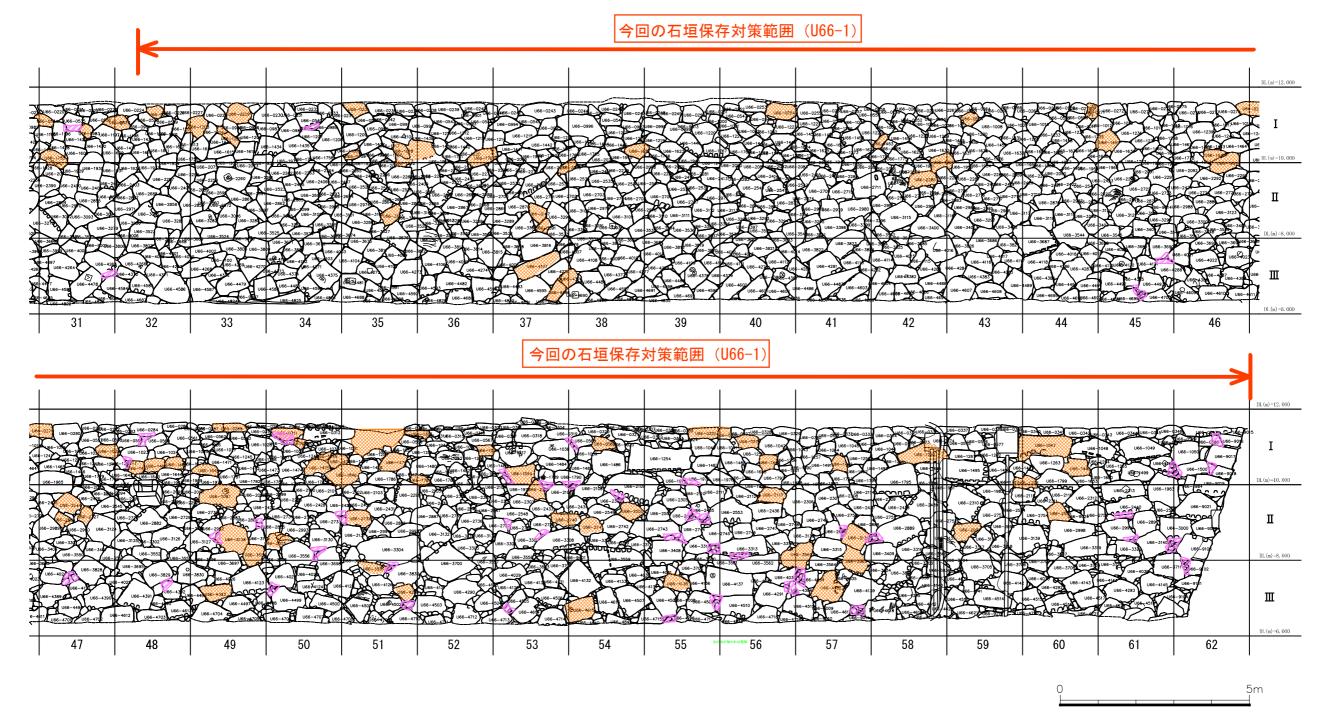
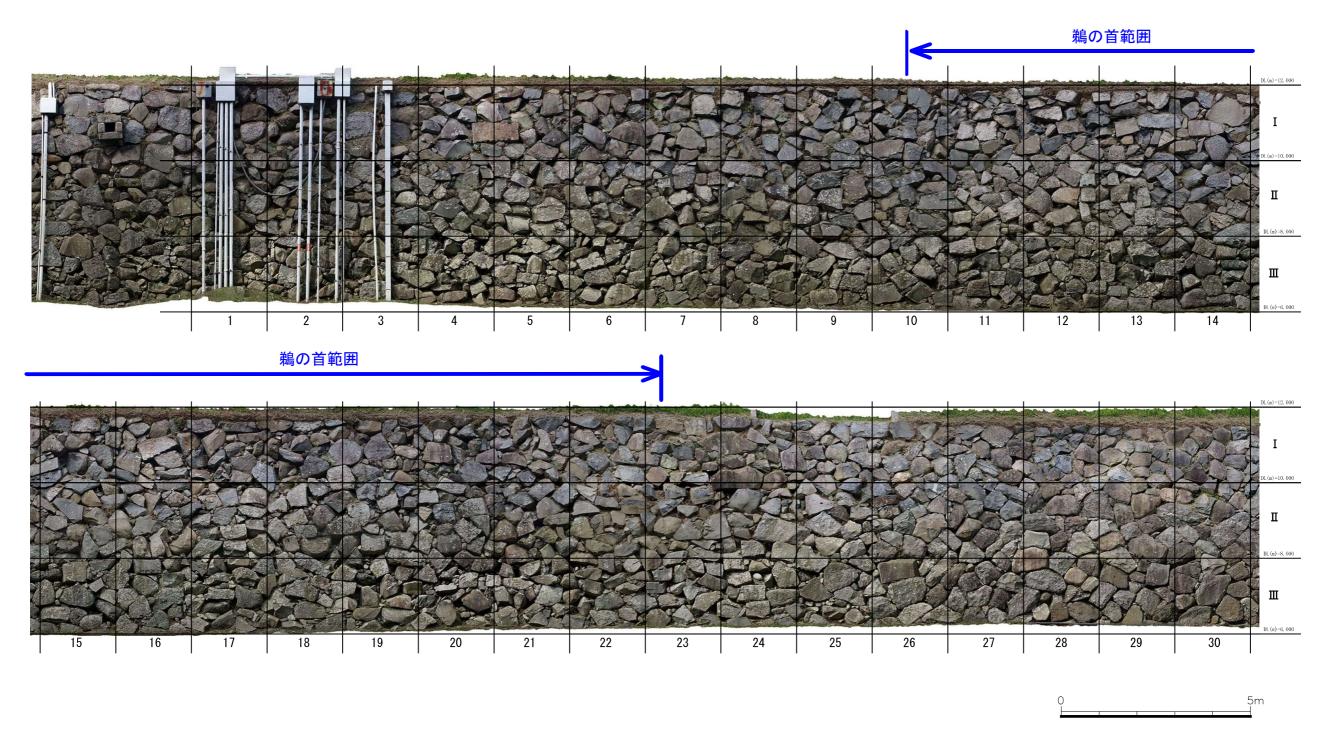
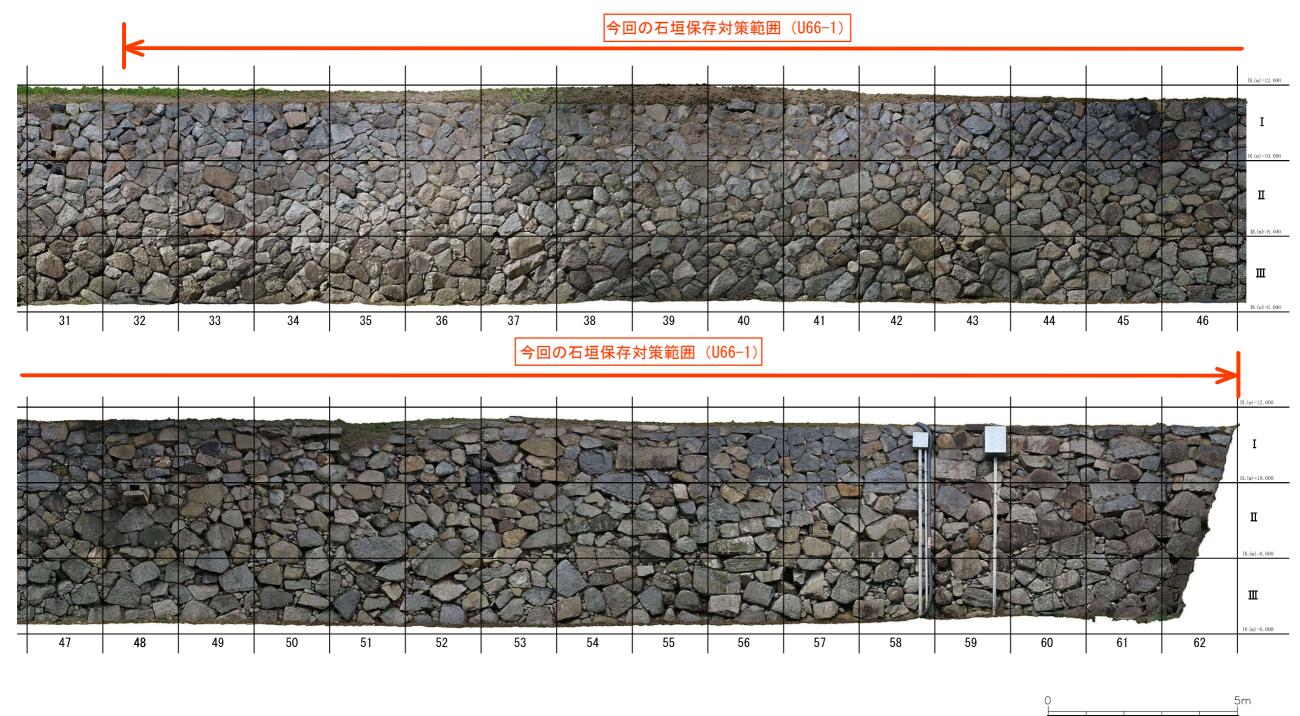
石垣	資料調査	根石付近の状況等	石垣面の評価	今後の対応(※)
U65	濃尾地震の際には、東端が「孕」とされている	<e・r区> 地下部分は変状なく、 近世期の姿をとどめて いる。</e・r区>	東端部分に、濃尾地震後とみられる積み直しがある他、全体的に改変が見られる。 石垣面東半では被熱した石材の劣化が顕著であり、表面の割れ、剥離が進んでいる。一方西半では、間詰石の抜け落ち、石垣面の膨らみが見られ、全体にわたって変形・変状が見られる。	石垣面の状態は悪いが、 部分補修により現状を 維持。 間詰石の抜けに対する 補充、被熱劣化した石材 の補修。面的にみられる 部分は補修手法を検討。 来場者の安全対策。 整備事業に際しては、内 堀の内堀保護工が石垣 面に接触しない工法。
U66	濃尾地悪で「 と「孕」と「孕」 の り り り い が り の り り り り り り り り り り り り り り り り り	<m・s・t・u・v・w・y区> 中央部分(M区)では、根石付近まで積み替えがある。 それにいる可能性がある。 それ以外の部分では、地下部しているが近世期天に面面とでは、前石垣のがが、いないのがはみらってが、にているのがはない。</m・s・t・u・v・w・y区>	近代以降の積み直しが数か所 行われ、根石付近も含め、近 世期の姿を失った部分もみら れる。 全面にわたって、間詰石の抜 け落ちが目立つ。	部分補修により現状を 維持。 間詰石の補充、劣化した 石材の補修。 来城者の安全対策。
S10	濃尾地震の際に 「孕ミ」との記 載。古写真と現 在を比較する と、上部が3段 程度失われてい る。	<イ・ロ区> 地下部分は近世期の姿 を残しているが、濃尾 地震後の積み替えの際 に、近世期の築石のか なり後ろの位置から積 み上げられている。	地上部は近代の積み替えだが、裾部付近は近世の姿を残す。積み替えの際に、築石を後ろに控えて積み上げており、段差が生じている。本来の姿を失っているとともに、安定性の面でも課題がある。	近代の積み直し境界部 の状態が悪いが、現状を 維持。 来城者に対する安全対 策として前面の補強な ど検討。

石垣全面において間詰石の緩みのある箇所の締め直し、抜け落ちた部分の補充を行う。 また、築石の間や背面に空隙がある箇所に栗石を補充する。

間詰石の締め直し、補充	築石間の空隙の充填
・全ての間詰石を確認し、緩みのある箇所について締め直しを行う ・間詰石が欠落している部分に間詰石を 補充する	・築石の間や背面に空隙がある箇所について栗石を補充する ・石垣表面の築石間の隙間が小さく、大きな栗石を挿入できない箇所等、必要に応じて、袋に詰めた小石等(詳細は後述)を充填する

石材の割れ等に対しては、主にセメント系の補修材の注入等により、固定する。必要に 応じてピンなども用いて固定する。その他、欠落した表面に新補石材を補充する手法を 用いる。

剥離等に対する補修	分離部、欠落部の回復
・石材の割れのうち、剥離、亀裂	・石材の割れのうち石材が分離している箇所につい
部に主にセメント系の補修材	て、主にセメント系の補修材を使用し、状態により
を充填する	ピン固定を併用する
	・石材の表面が欠落している箇所については石材を
	補充する

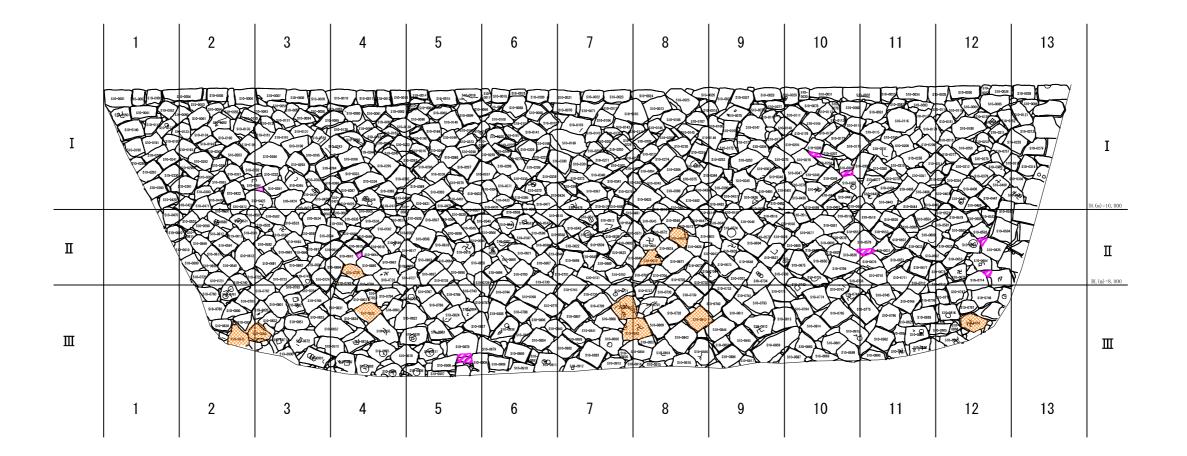
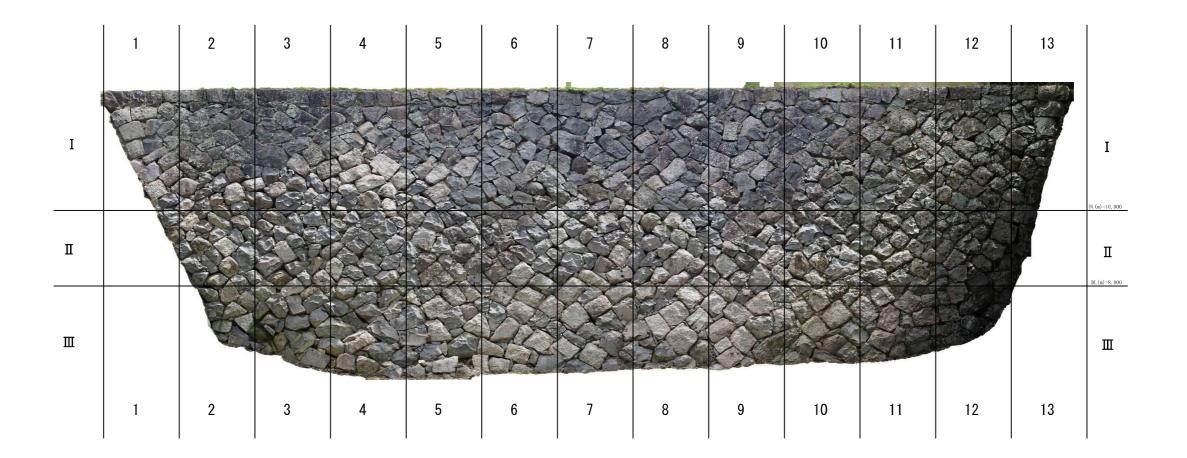
石垣S10の保存対策(案)

小天守西側の S10 では、記録、現況から濃尾地震後に積み直されていると考えられるが、 地下部の築石が前面に突出しており、現在の地上部築石は、その面より 50 cm程後ろへ下がっ た位置から積み上げられていた。

U66-1 石垣(調査区 U 以北)については、Ⅱ-2で示した保存対策を進める。U66-2 石垣(調査区 U 以南)及び S10 石垣については、来年度以降に、前面への補強などの検討を行った後、同補強とⅡ-2で示した保存対策工事を行う計画とする。他の石垣面についても、これまでに整理した保存対策の手法を含め、慎重に検討を重ね、有識者会議に諮りながら順次保存対策を進めて行く。

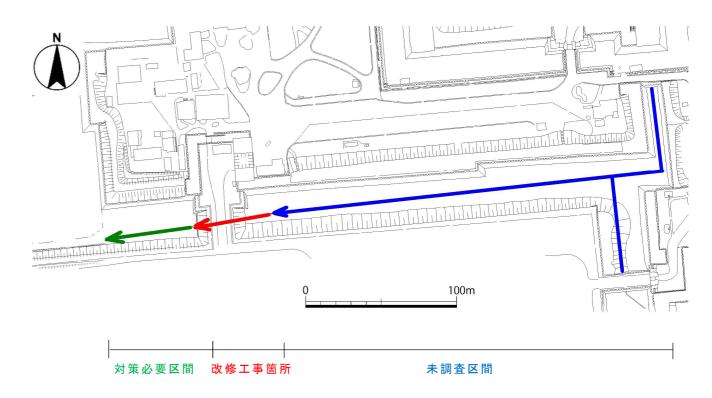
図 1 位置図 (S=1/2500)

排水管のクラック(ひび割れ)が多数認められたほか、部分的な管の破損、変形も 確認された。

排水管の破損は広範囲に及ぶが、なかでも正門南側土橋上は日常的に観覧者や車が往来する箇所であり、管が崩壊すると土橋に影響し、人や史跡に被害をもたらす可能性があるため、早急に対処する必要がある。

排水管の改修方法としては、遺構への影響を極力抑えるため、既設管の内側に管を新設する「管更生工法」にて改修を行った。改修工事を含めた外堀排水管の位置図を図1に、管更生の構造図を図2に、改修工事写真を図3に示す。
