特別史跡名古屋城跡全体整備検討会議 建造物部会(第 35 回)

# 名古屋城重要文化財建造物等保存活用計画

(2024 年 9 月 18 日案)

名古屋市観光文化交流局  
名古屋城総合事務所

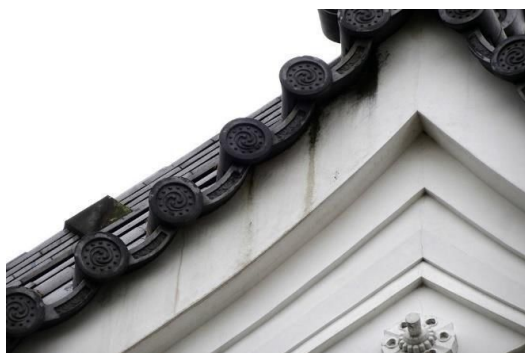
写真 1【西南隅櫓（A01）】裏甲汚損

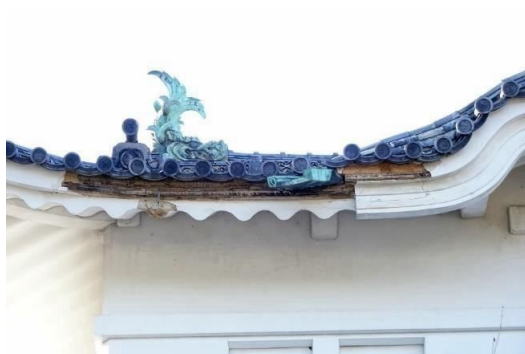
| 重要文化財(建造物) | | |
|---|---|---|
| A02 | 名古屋城東南隅櫓 | 壁の漆喰・塗土剥離、瓦のズレ・脱落、屋根の植物定着 |

写真 3【東南隅櫓（A02）】漆喰、塗土剥離

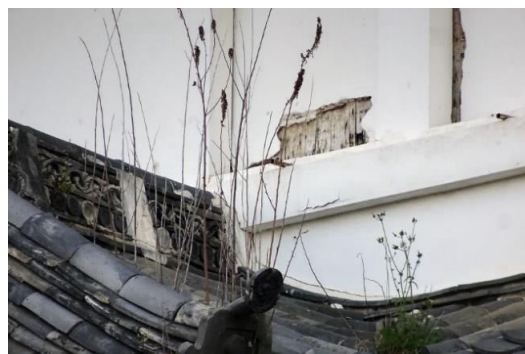
写真 4【東南隅櫓（A02）】植物定着

外部では壁や軒廻りの漆喰にクラックが生じ、そこからの雨水の侵入によって剥離している箇所が散見される。屋根の谷部に堆積した落ち葉や瓦の葺き土を培土とし植物が定着している箇所があり、植物の根による木部の浸食が予想される。

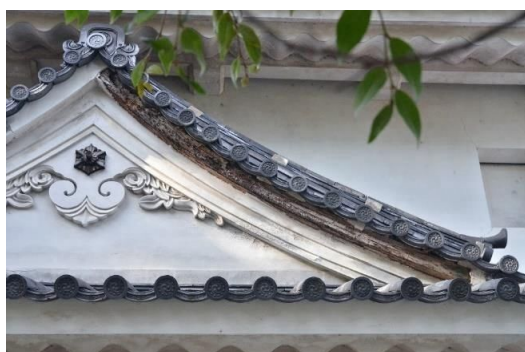
| 重要文化財(建造物) | | |
|---|---|---|
| A03 | 名古屋城西北隅櫓 | 壁の漆喰・塗土剥離、瓦のズレ・脱落 |

写真 5【西北隅櫓（A03）】漆喰、塗土剥離

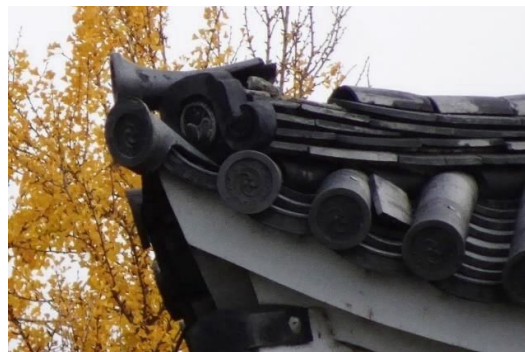
写真 6【西北隅櫓（A03）】瓦の脱落

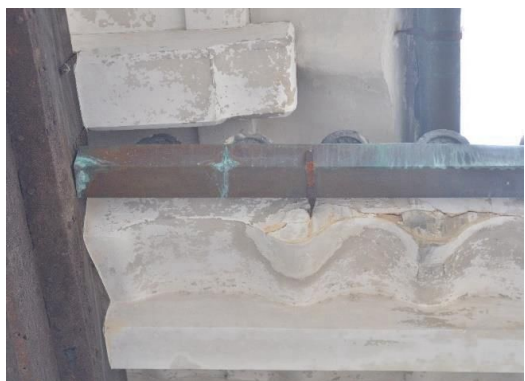
| 重要文化財(建造物) | | |
|---|---|---|
| A04 | 名古屋城表二の門 | 漆喰剥離、金属腐食 |

写真 7【表二の門（A04）】漆喰剥離

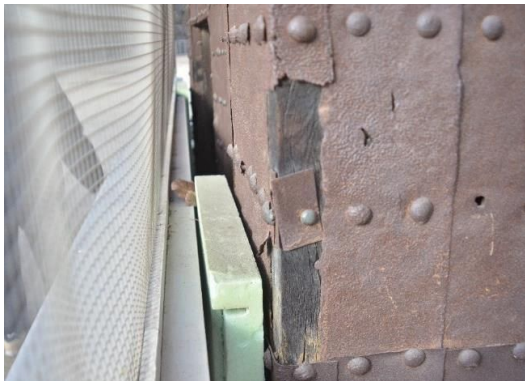
写真 8【表二の門（A04）】金属腐食

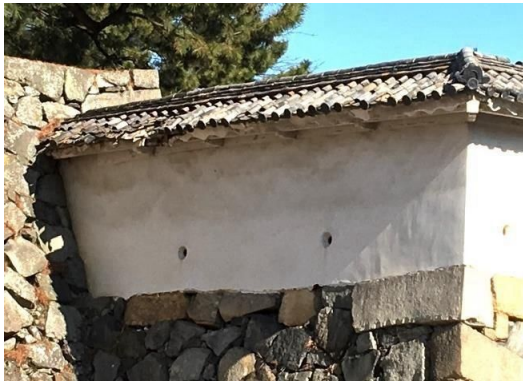
| 重要文化財(建造物) | | |
|---|---|---|
| A04' | 名古屋城表二の門<br>附属土塀 | 壁の漆喰剥離・汚損、控え柱の腐朽、屋根瓦の欠失 |

写真 9 【表二の門附属土塀 (A04')】 屋根瓦欠失

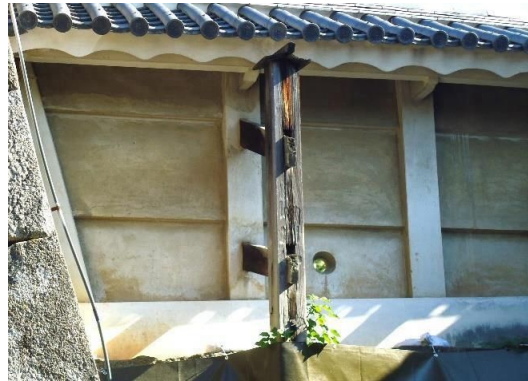
写真 10 【表二の門附属土塀 (A04')】 控え柱腐朽

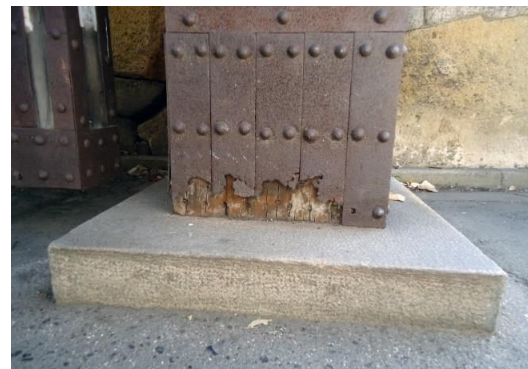
| 重要文化財(建造物) | | |
|---|---|---|
| A05 | 名古屋城二之丸<br>大手二之門 | 漆喰クラック、金属腐食 |

写真 12 【二之丸大手二之門 (A04)】 金属腐食

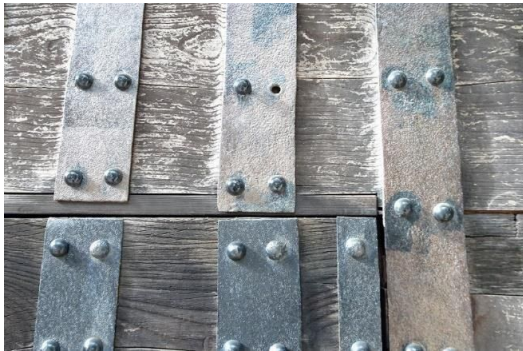
| 重要文化財(建造物) | | |
|---|---|---|
| A06 | 名古屋城旧二之丸<br>東二之門 | 鉾の欠損 |

写真 13 【旧二之丸東二之門 (A04)】 鋳の欠損

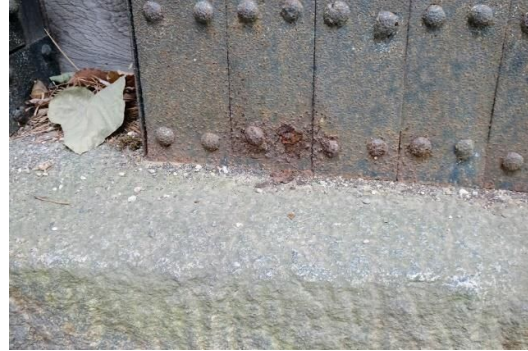
写真 14 【旧二之丸東二之門 (A04)】 鋳の欠損

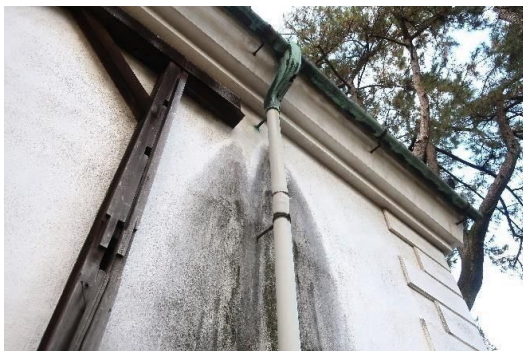
| 重要文化財(建造物) | | |
|---|---|---|
| B01 | 乃木倉庫 | 付柱の腐朽、軒樋・堅樋の欠失・折損、鯨鯨の孔食、堅樋周り・腰壁上部の汚損、腰壁部分の苔付着、窓周りの雨だれ、凝灰岩の表層剥離、換気グリルの欠失、建具金物の破損・脱落 |

写真 13 【乃木倉庫 (B01)】 鯀鯀孔食、豎樋周り汚損

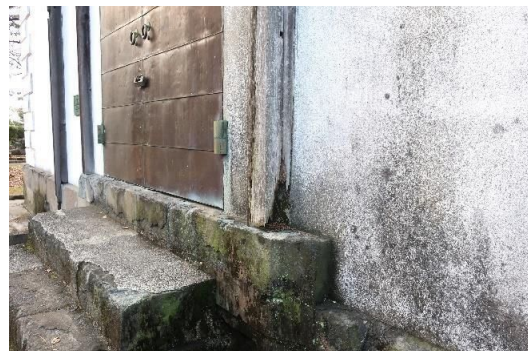
写真 14 【乃木倉庫 (B01)】 付柱腐朽、凝灰岩表面剥離
