現天守閣解体申請に対する文化庁からの指摘事項への回答

現天守閣解体に係る現状変更許可申請書の概要

本丸内堀発掘調査による考古学的所見の概要

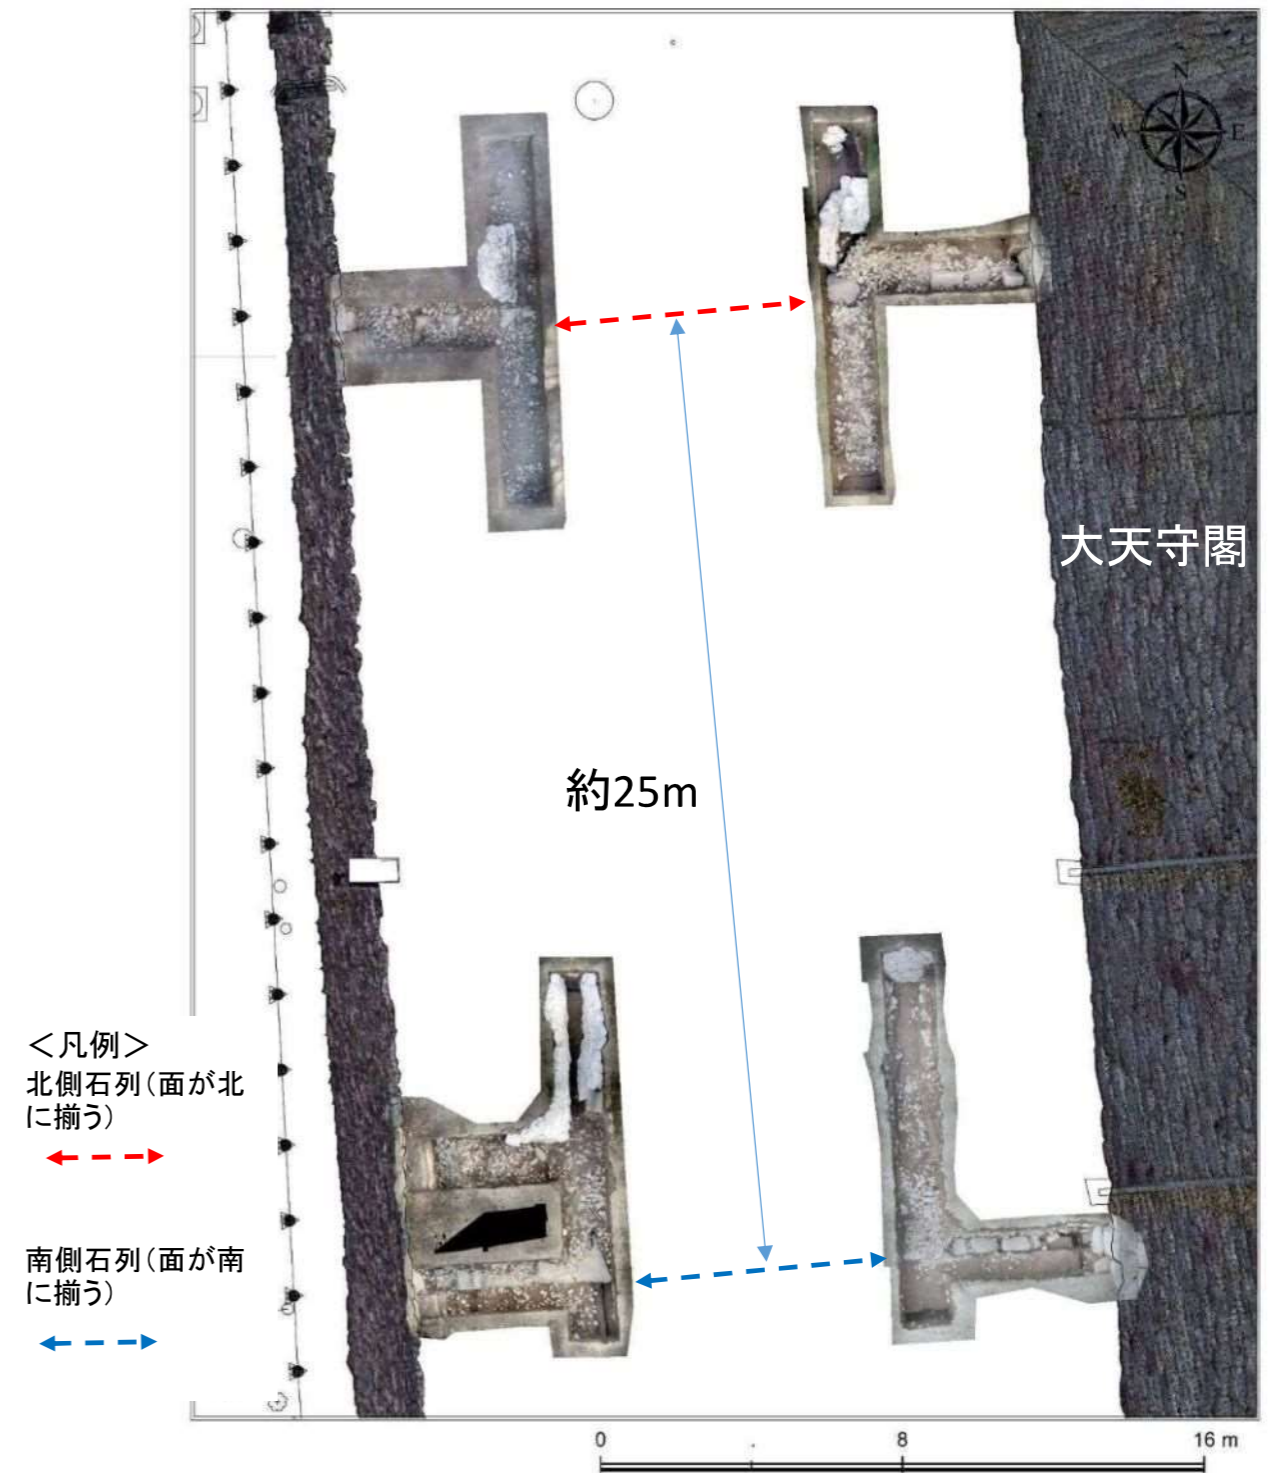
図2 内堀内石列平面写真（W～Z区）

東西方向に内堀を横断する2条の石列を検出した。築城期の盛土を切って築かれ、瓦を含む近世の包含層に埋められていることから、築城期に近い時期に築かれたものと想定される。

2条の石列の内、北側の石列は、天守台石垣にはほぼすり付くような位置まで石材があるが、御深井丸側内堀石垣の手前約2mで途切れている。この石列の西端と、御深井丸側内堀石垣との間には、やや大きめの礫群が詰められたように密集している。南側の石列は、天守台石垣とも御深井丸側内堀石垣とも接していない。いずれの調査区においても、石列を覆うように礫群が広がっている状況が確認された。

大天守台西側で検出した石列遺構は、築城期の盛土面を掘り込んで据えられており、近世包含層内の礫群に覆われている状況であることから、築城期に築かれたものと見られる。調査目的に鑑みて、遺構の詳細な特徴まで確認するには至らなかった。まずは、万全に保存したうえで、歴史資料の調査、学芸員の調査体制の整備など条件を整え、今後必要な調査について、文化庁や有識者と相談していく。

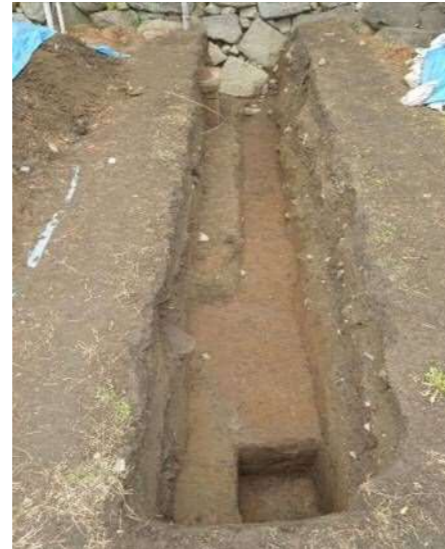
写真2 S区完掘状況

表土の下に近代から近世までの分厚い堆積層が存在する。レンガが混じるような近代の堆積層と近代堆積層直下の近世包含層は石垣際まで続く。築城期盛土と考えられる層はTP5.4mほどである。

御深井丸側石垣の「根切」は、2段階にわたって行われた可能性がある

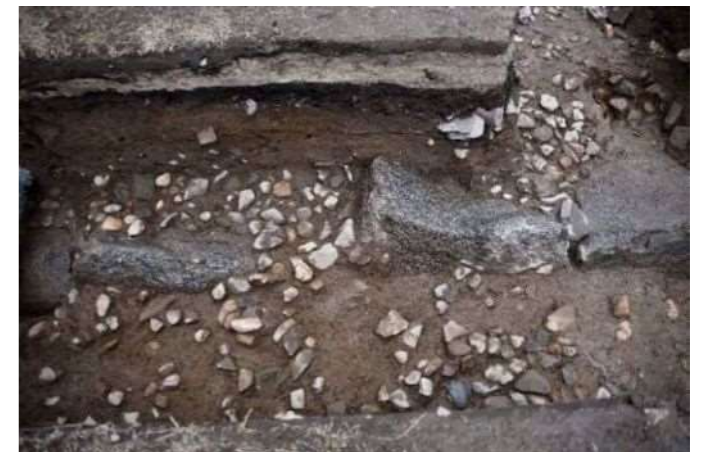
写真10 Y区石列検出状況

石材4個からなる石列を検出した。一番西側の石材は、列としては延長上にあるものの、南側の面が揃わないため、同一石列の一部とは決めかねる。この石材から御深井丸側石垣までは1m程あり、同じ高さでは大型の石材は見られないため、御深井丸側石垣には接していないと判断される。

中央部に攪乱があるが、御深井丸側石垣面までは及ばない。

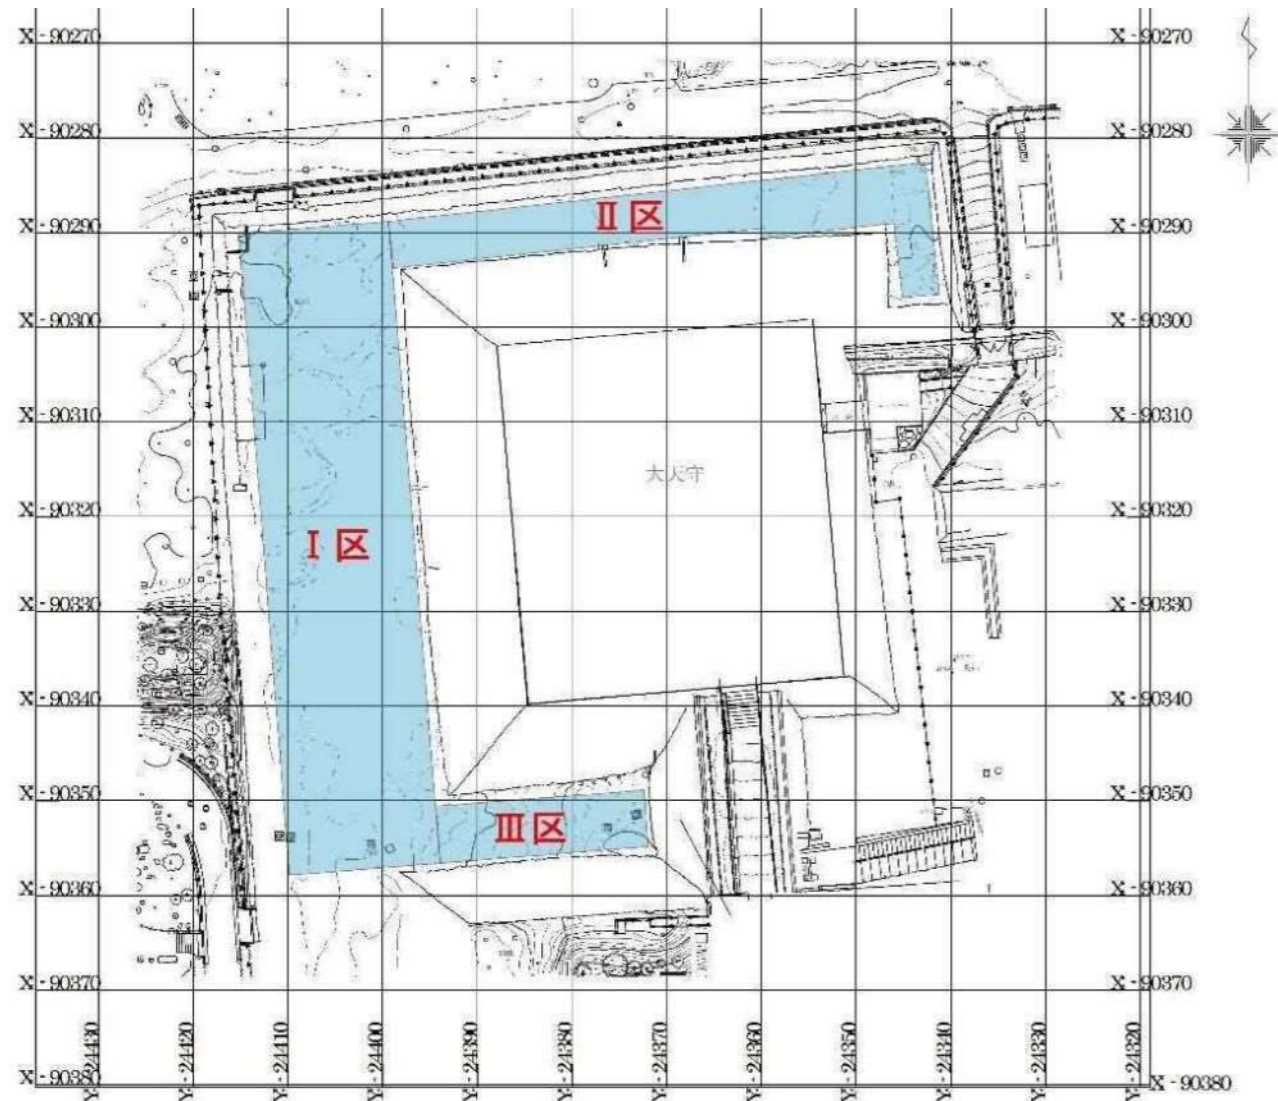
内堀内レーダー探査成果

攪乱等の範囲は、レーダー探査結果からの想定であり、実際の発掘調査結果とは必ずしも一致していない。
 ※の地点では、発掘調査により実際に攪乱を確認しており、探査結果が、ある程度攪乱の存在を示していると判断できる。

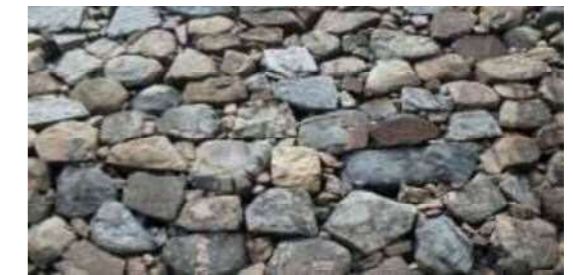
図06 U065_築石の割れ・表面劣化1.jpg

石垣面全体で石材の割れ・表面劣化、間詰石の抜け落ちが多いが、U64と接続する右側部分は一部積み直し（落とし積）が施されており、その部分は割れ・表面劣化、間詰石の抜け落ちが少ない。

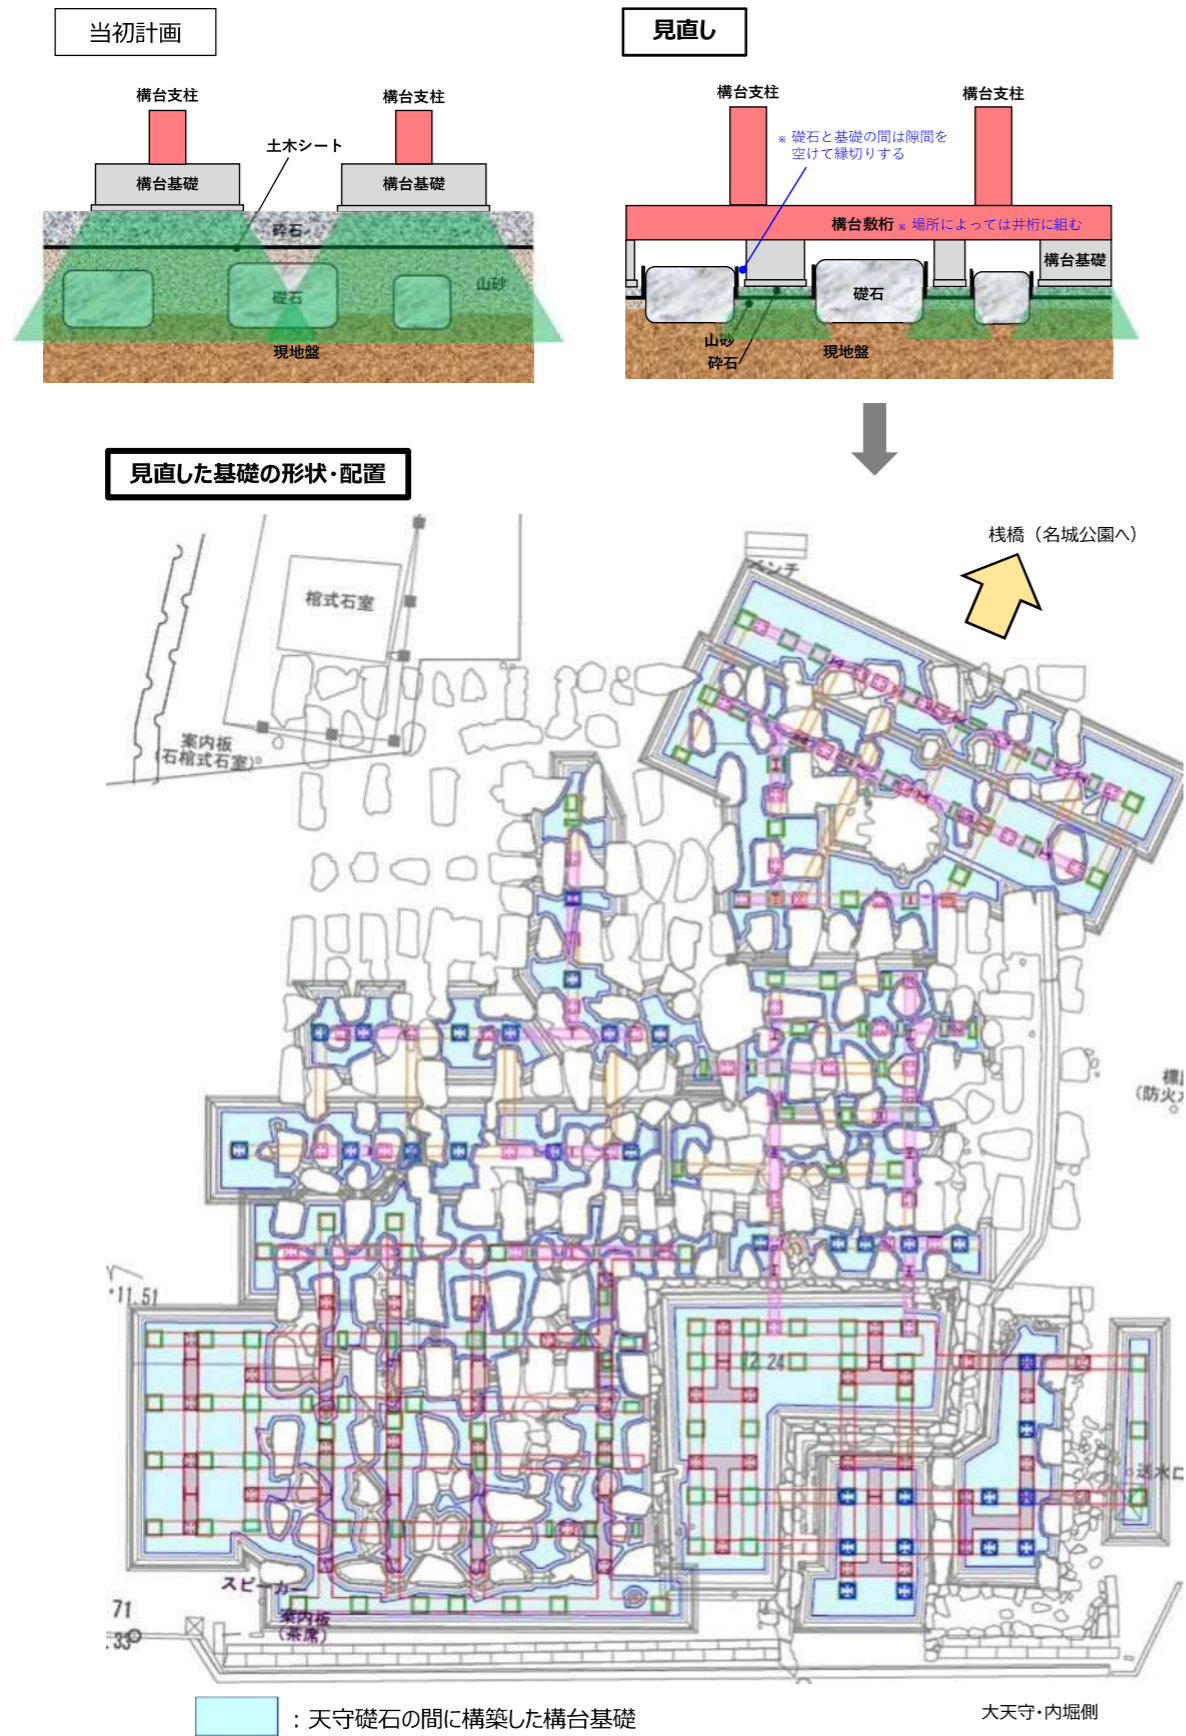
御深井丸の礎石部における構台・棧橋の基礎形状の見直し

展示してある礎石、地下遺構を確実に保存するため、礎石展示場所等の仮設計画を見直した。仮設構台・棧橋の荷重が天守礎石に直接的にも間接的にもかからないように、礎石展示場所における仮設構台・棧橋の基礎形状を見直した。また、発掘調査（現状変更許可：令和2年11月20日：2文庁第1217号）の結果、現在の通路部分における地下遺構面の標高が当初の想定よりも高い位置であったため、遺構の保護を目的に計画していた地上面の盛土の厚みを見直した（0.1m厚みを増した）。見直した仮設物設置計画をもとに御深井丸の地下遺構に与える影響として、遺構面に働く仮設物の荷重及び想定される遺構面の最大沈下量について再検討した結果を有識者会議に諮り、地下遺構に対する影響は軽微であるとの合意を得た。

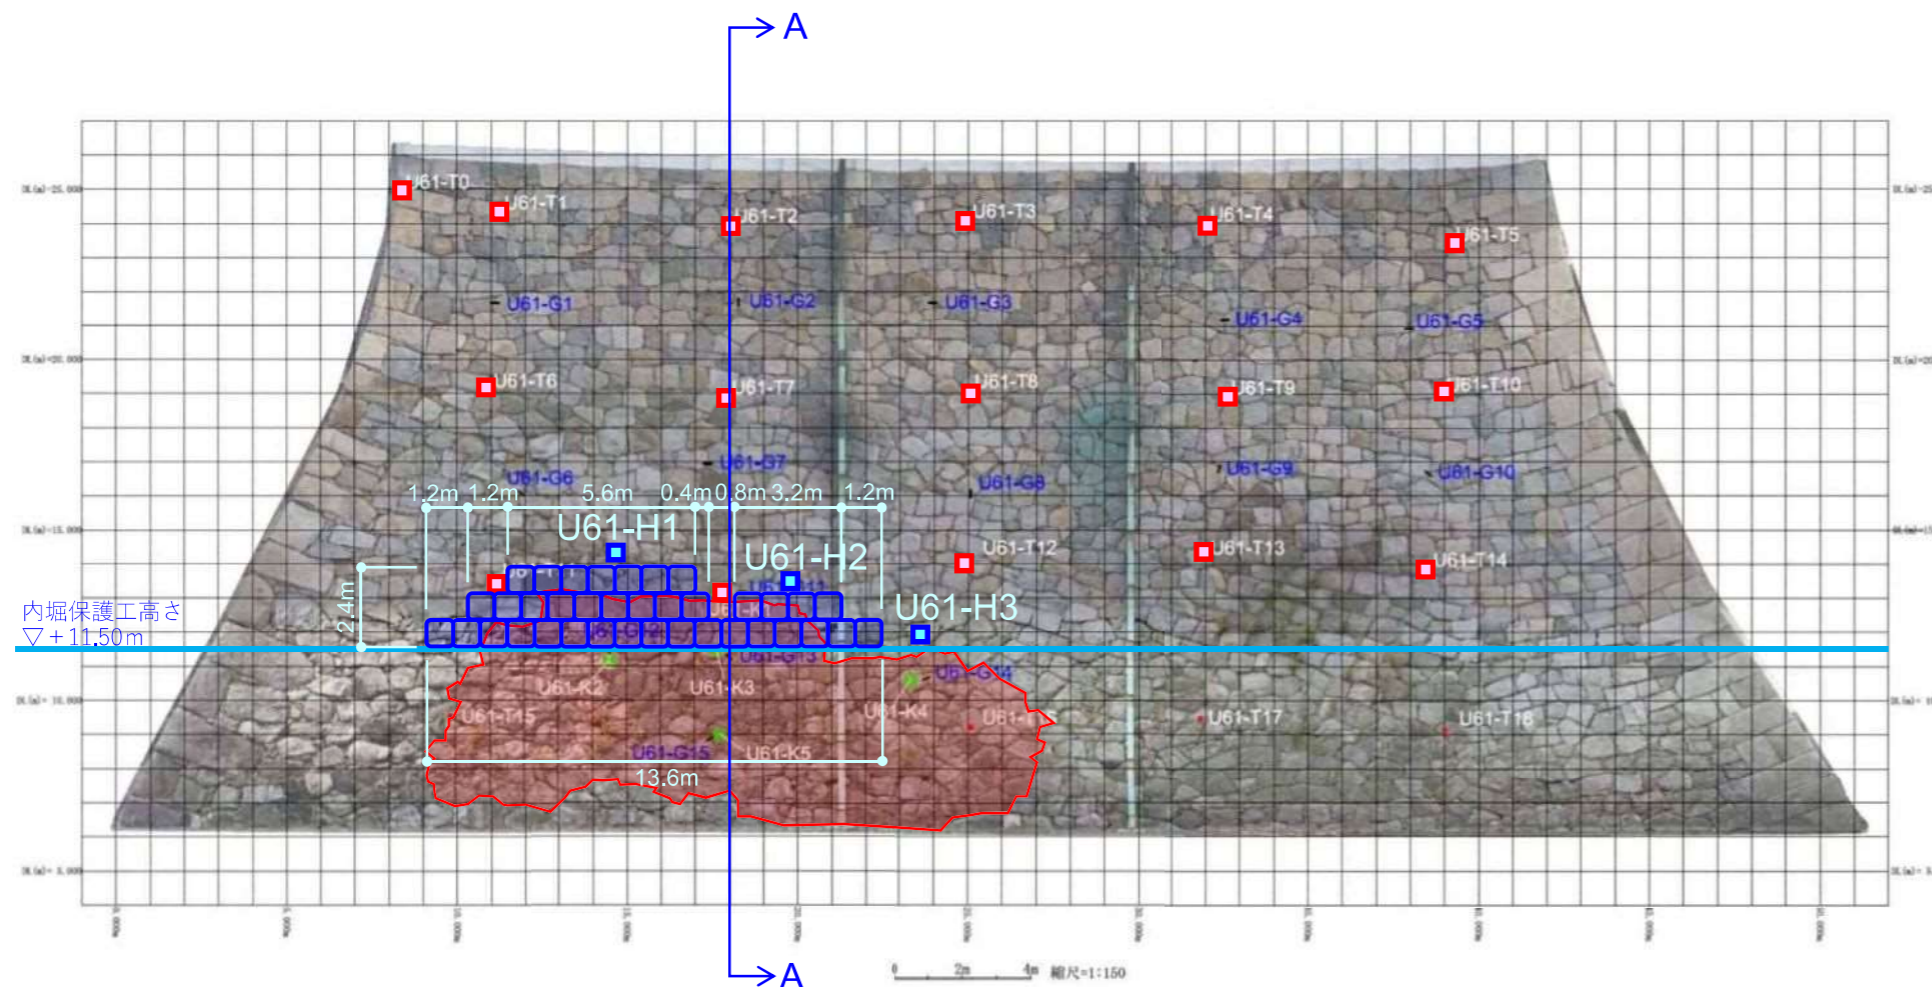
U61 孕み出し範囲と大型土のう養生・計測点姿図

- ・ 孕み出し中段より下部（標高11.5m以深）については内堀保護工による押さえ込み効果により更なる孕み出しは抑制されると考える。
- ・ 孕み出し上部については、計測点U61-K1の部分がモニタリングできるようにした状態で大型土のうを最大3段積上げて養生する。
- ・ 大型土のう養生の上方で3か所、計測点を追加するものとする（U61-H1～3）。

当初の計画通り、孕み出しの中段以下は内堀保護工による抑え込み効果により更なる孕み出しを抑制し、孕み出しの上部は大型土のうを積み上げることにより、石垣を確実に保護する。

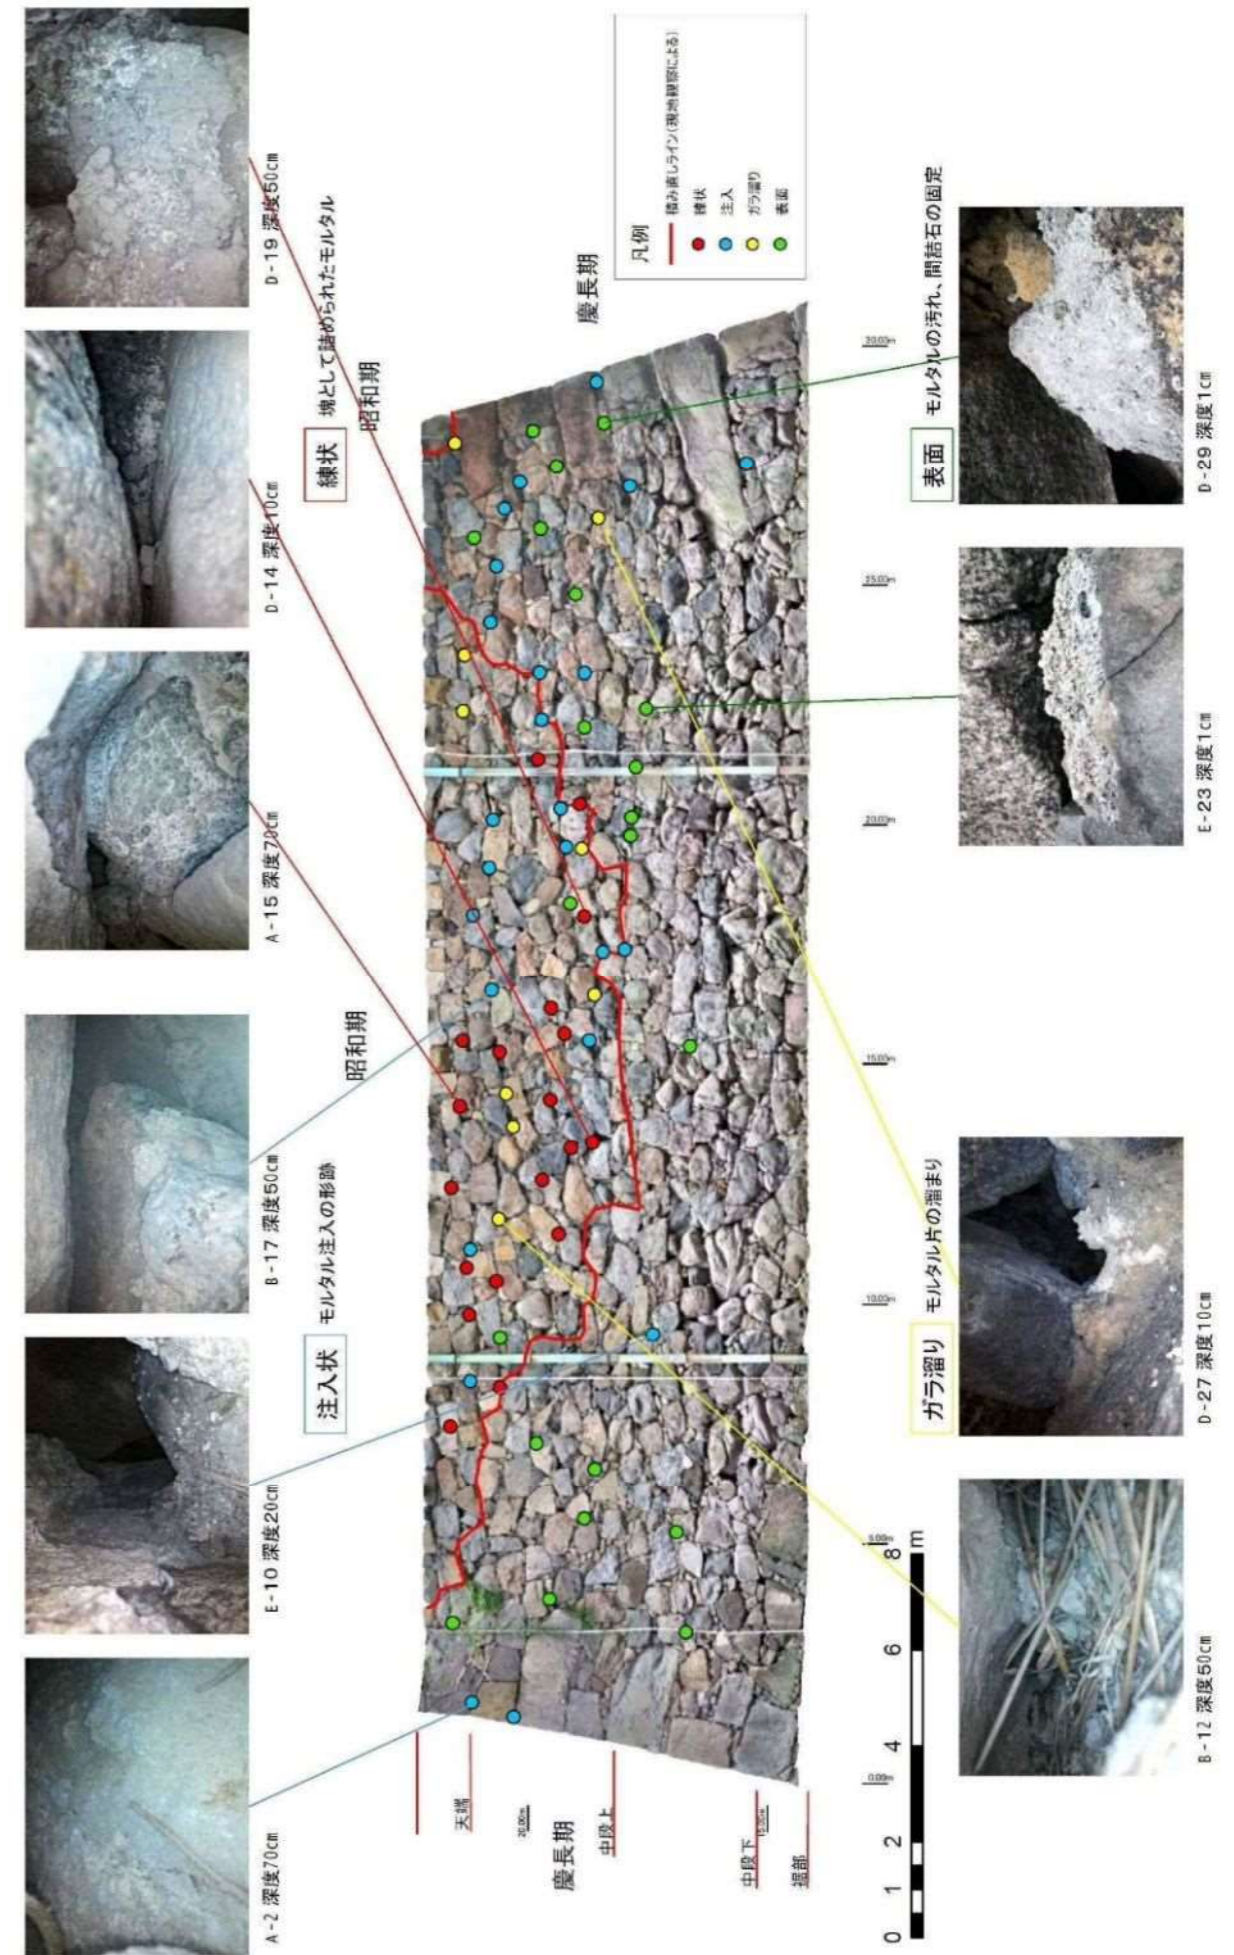
■名古屋城天守台周辺石垣調査 H135(小天守南面)ビデオスコープ(モルタル状態)

・ビデオスコープ調査でモルタルは練状が昭和期の積み直し部分で確認された。注入状は中段上部に多く認められる。中段下部でのモルタルは少ないが、注入状、表面が認められる。

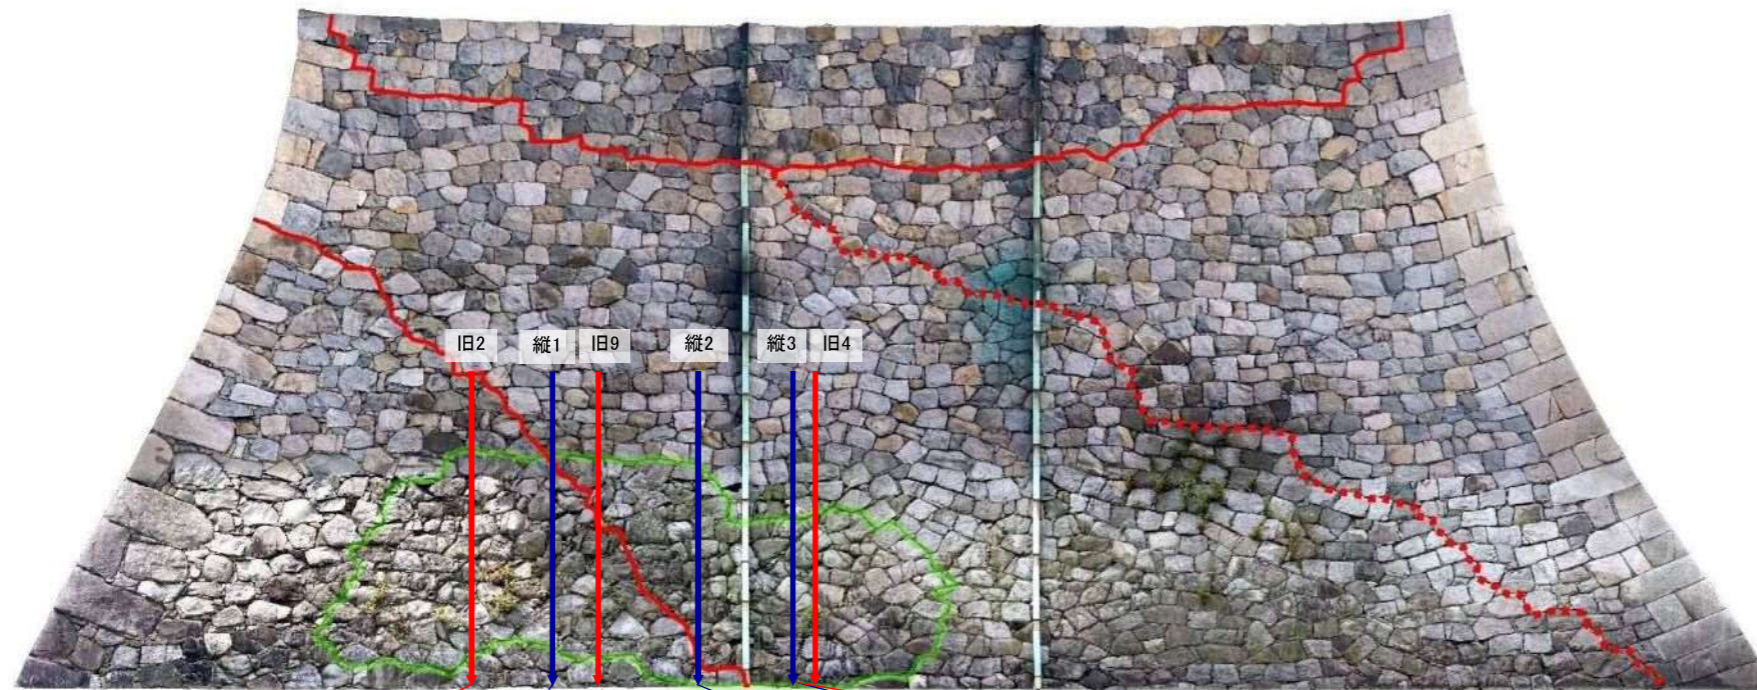
孕み出し部について既往の3測線に加え、縦3測線の追加探査を実施した。

- 追加調査測線についても、既往測線と同様、栗石層にゆるみは認められるものの、大きな空隙は確認されなかった。
- 孕み出し部裾部においては築石表面から反射が薄く、栗石層がモルタルや土で埋まっている可能性が考えられる。

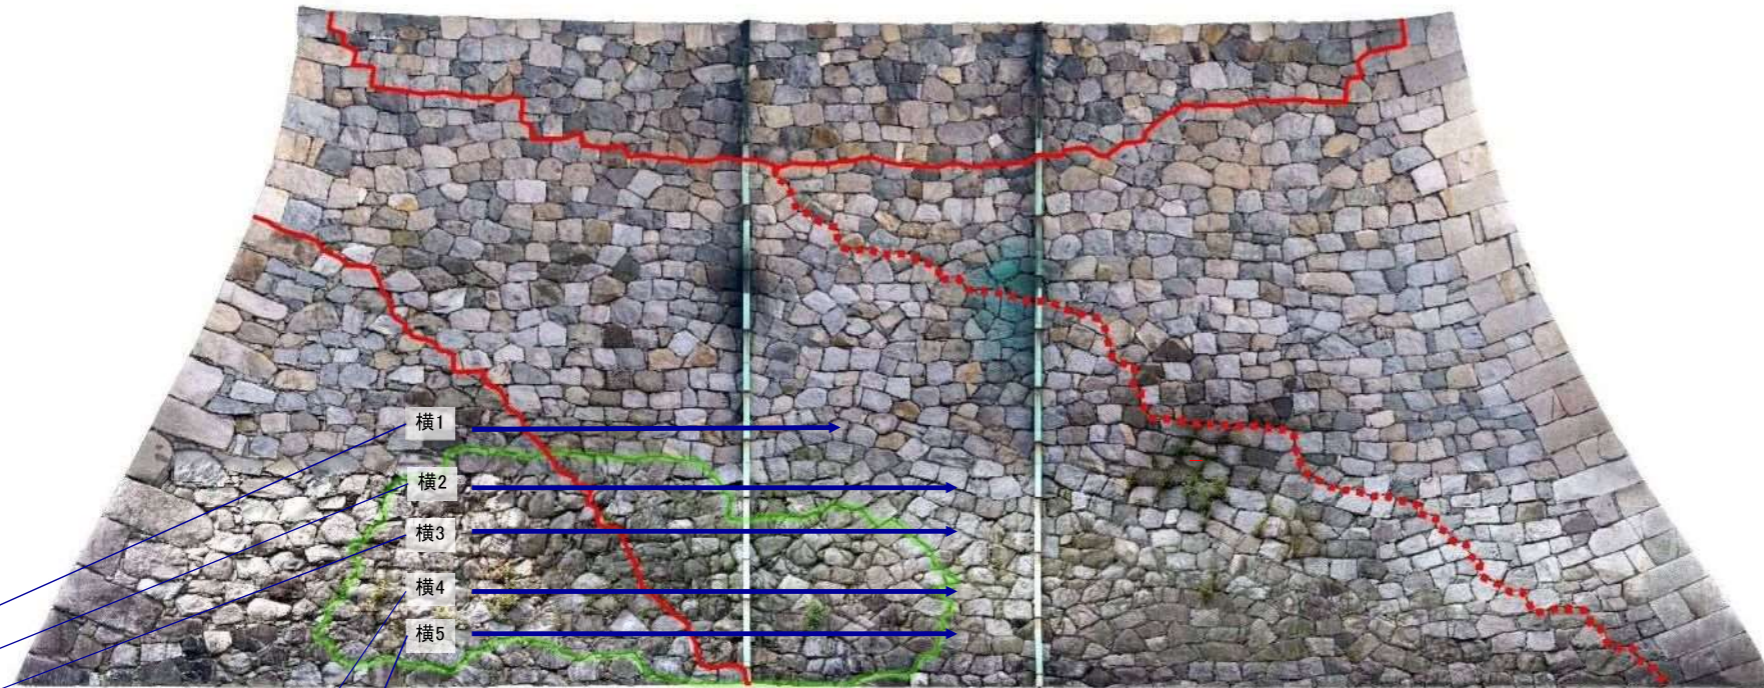
孕み出し部について新たに横測線5本の探査を実施した。

- 横測線においても、縦測線と同様、栗石層にゆるみは認められるものの、大きな空隙は確認されなかった。
- 孕み出し部裾部においては築石表面から反射が薄く、栗石層がモルタルや土で埋まっている可能性が考えられる。
