## 特別史跡名古屋城跡全体整備検討会議(第 68 回)

日時：令和 7 年 10 月 22 日（水）13:00～15:00

## 名古屋城本丸御殿長期保全計画策定について

### 2 現況調査結果（令和 6 年度）

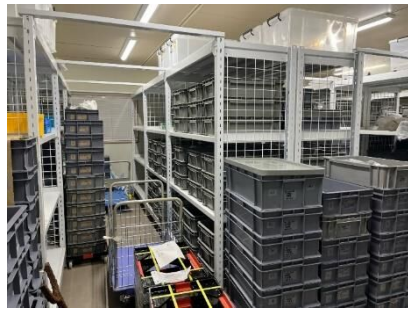
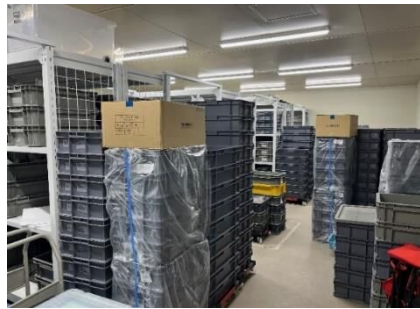
出土した埋蔵文化財は主に名古屋城調査研究センターの事務所 1 階の収蔵庫に保管している。しかしながら図 2、図 3 に示すとおり、過去に実施した発掘調査の出土品で保管場所が不足している状況である。

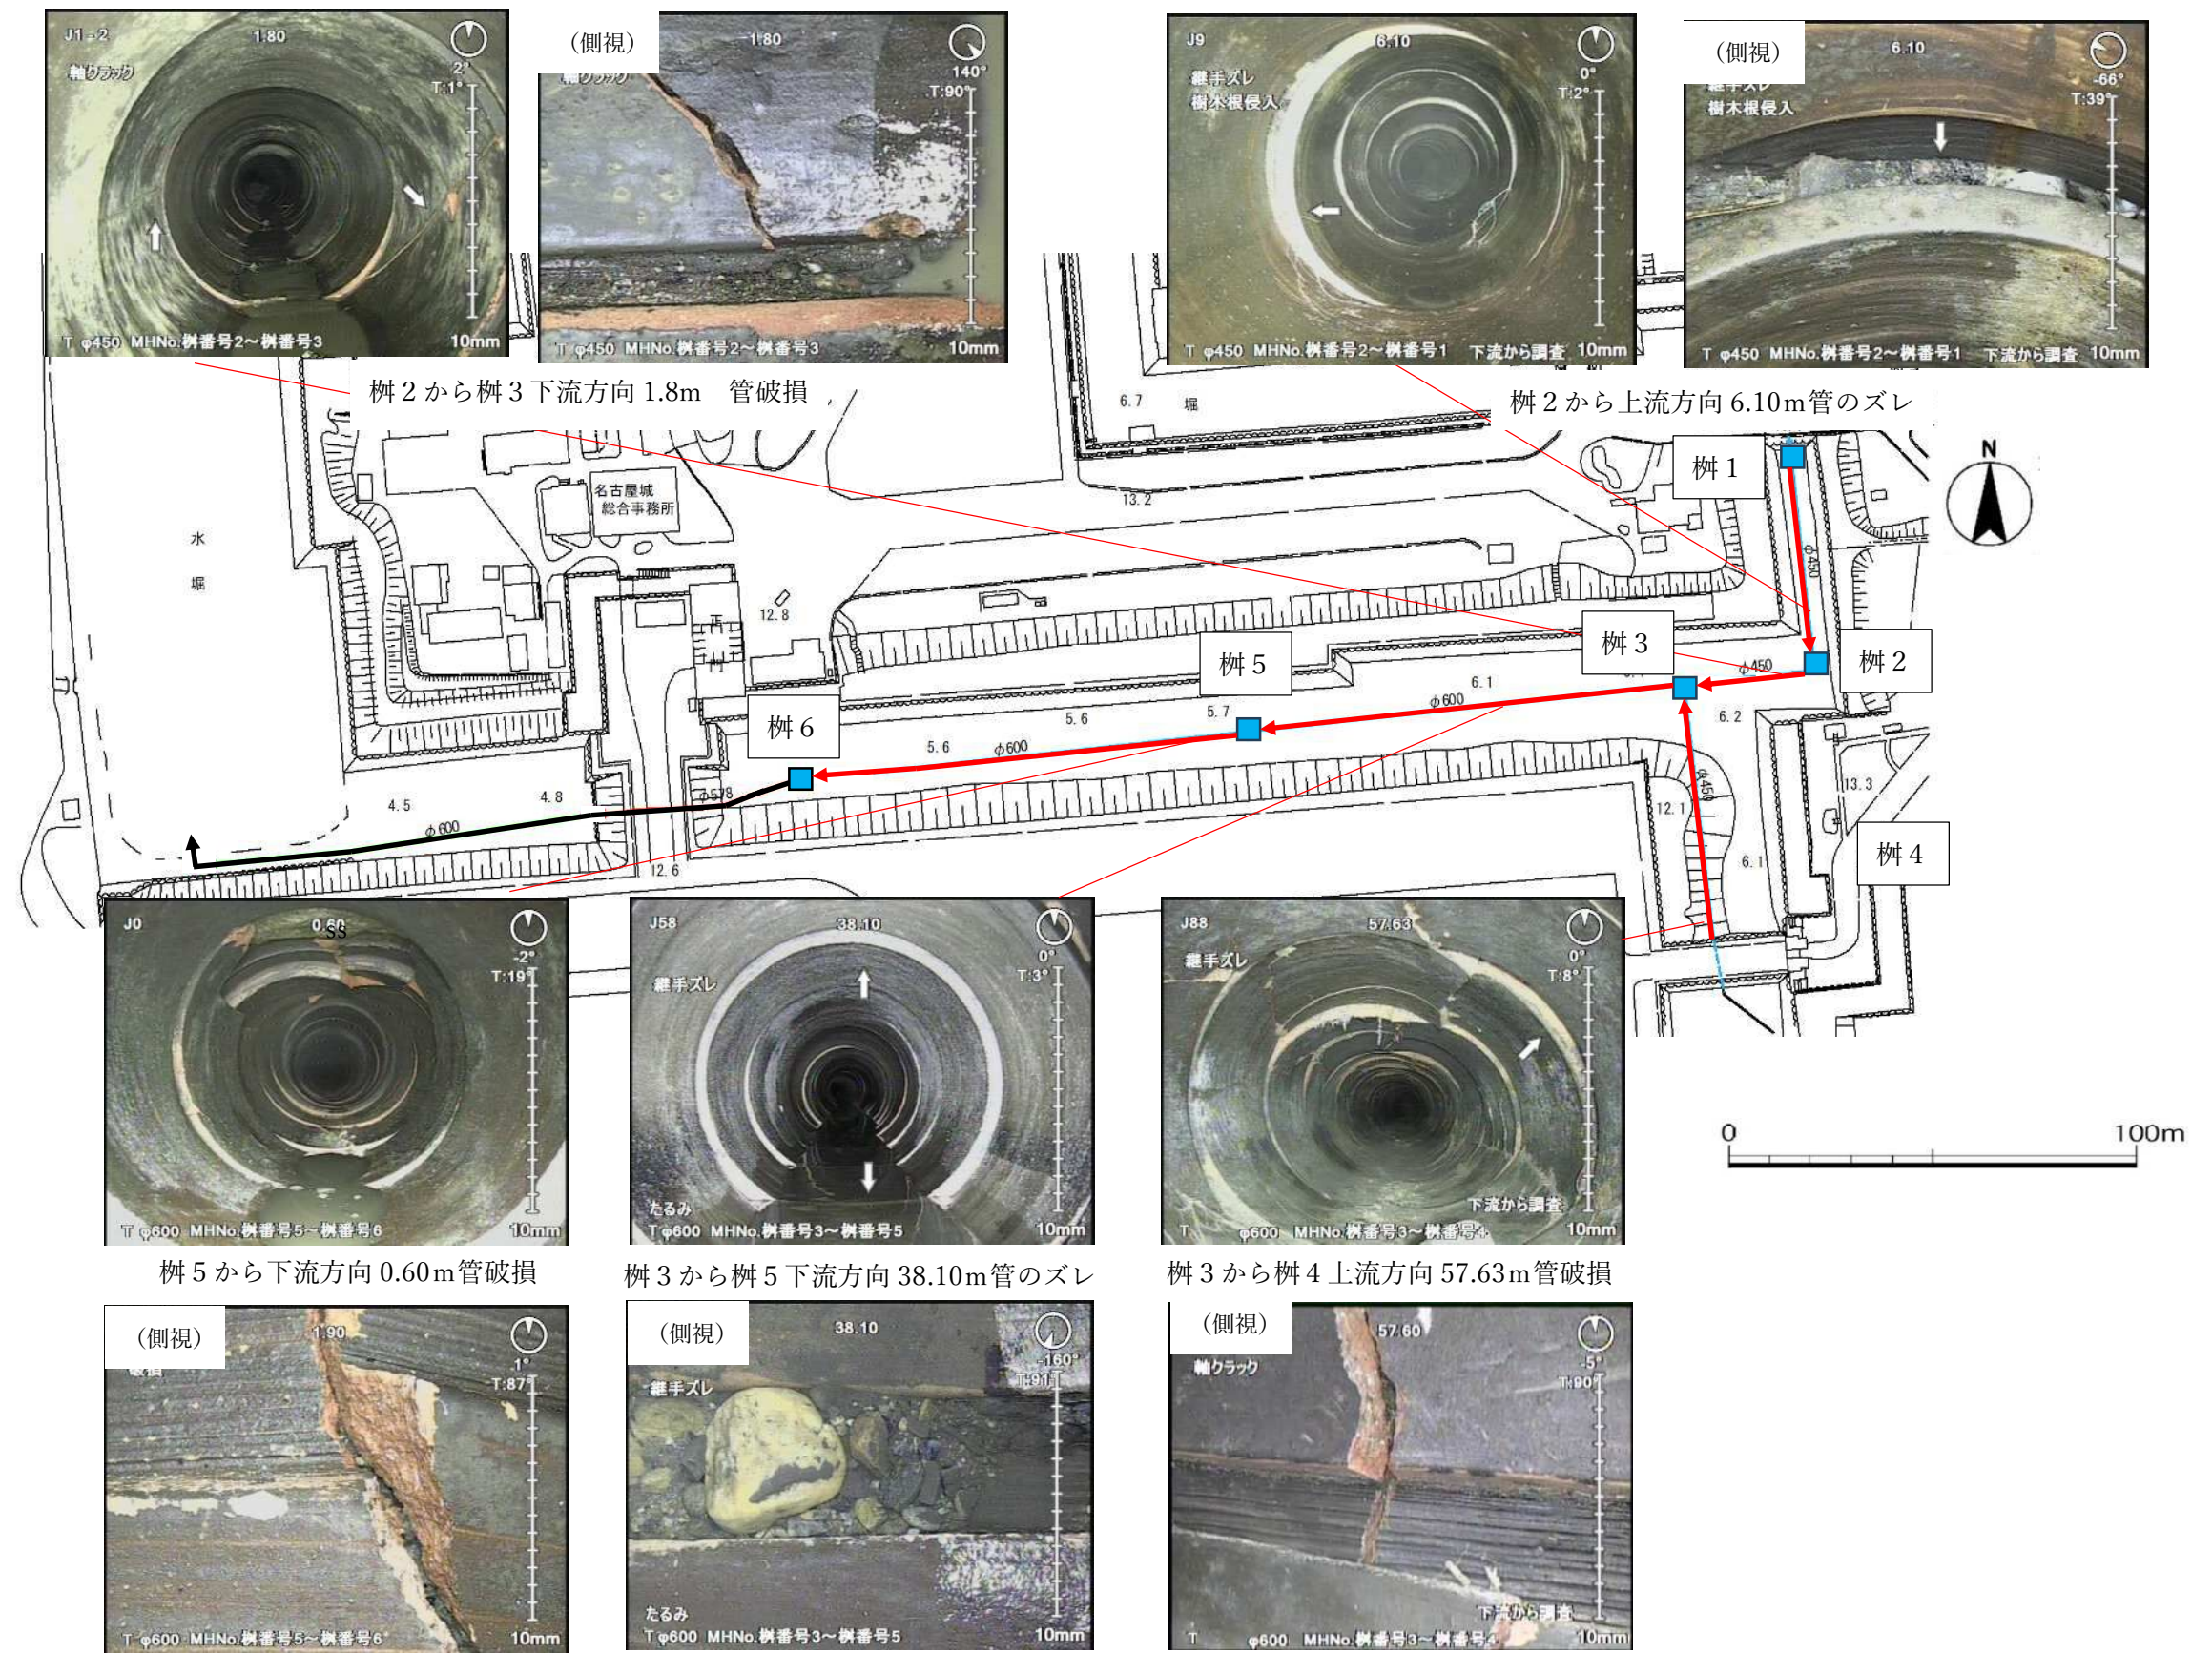
図2 管内状況写真 (S=1/1000)

排水管のクラック（ひび割れ）が多数認められたほか、部分的な管の破損、変形及び管のズレも確認された。

排水管の破損は広範囲にわたって確認されており、管が崩壊すると史跡に被害をもたらす可能性があるため、改修する必要がある。

排水管の改修方法としては、遺構への影響を極力抑えるため、既設管の内側に管を新設する「管更正工法」にて改修を行う。

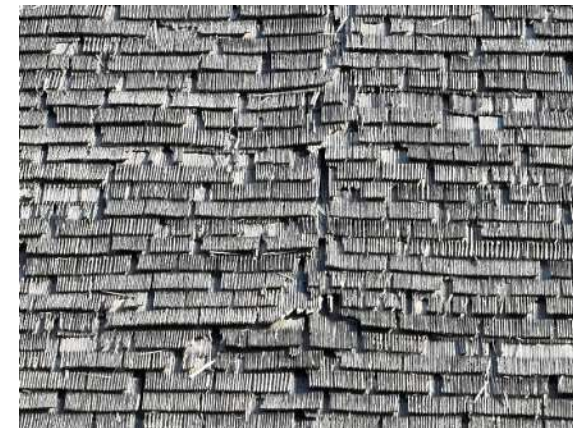
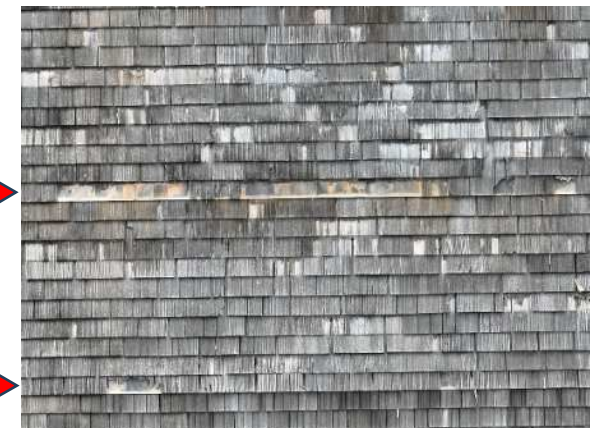
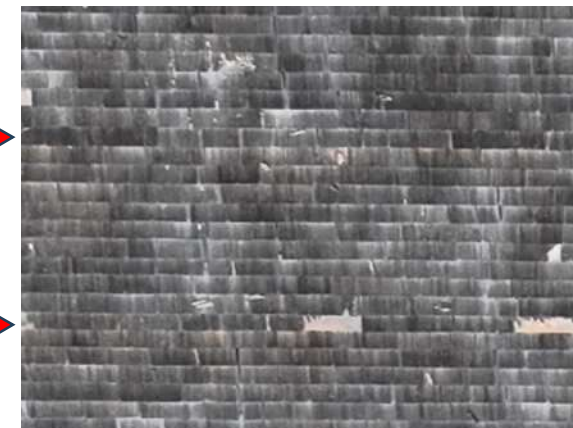
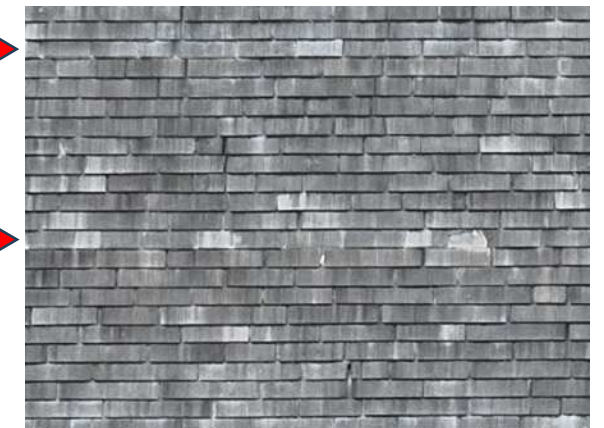
こけら板は、風雨による影響もあろうが、直射日光に曝される時間の長さに最も影響を受けると推察される。調査結果からは、南面の欠損が最も多く、西面、東面、北面がこれに次ぐ。公開開始時期（経過年数）別の傾向は、当然ながら第 1 期施工分が最も欠損が多く、第 3 期施工分が最も欠損が少なかった。樹種（杉材、中之口部屋のみ榎材）の違いについては、杉材の方が劣化が進行していた。

葺込銅板は、幅 60mm、厚 0.3mm の銅板を平葺板先端に揃え、300mm 間隔にて南面以外に施工していたが、その施工位置において、日当たり・焼けに起因する破損（葺き足の欠損）が多く見られた。復元工事においては、銅板の防腐効果を期待していたが、その効果を検証するには更に経過観察を実施する必要がある。（写真 1～4、▶：葺込銅板位置を示す。）

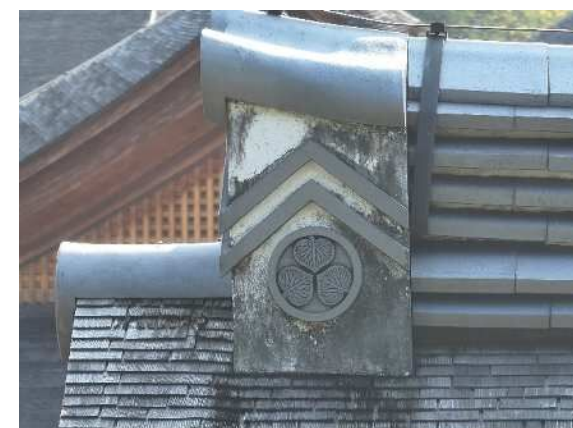
写真 5 湯殿書院北側獅子口（西面）

上台所瓦葺き及び各棟の棟積には、ずれや割れ等の異常はなかったが、獅子口の漆喰にカビの発生（写真 5）や割れ・剥落（写真 6）が見られた。カビの発生は、高温多湿の気候と汚れの溜りやすい獅子口の形状によるものと推測される。また、漆喰の割れ・剥落は、こけら葺き屋根との取り合い部に位置し、異なる動きの接続面であるために発生したと推測される。これらの現象については経過観察とするが、今後カビの広がりによる美観上の問題や漆喰の剥落が更に進行した場合は、全面修理を行う方針とするが、漆喰落下については一定期間閉館する際に全ての獅子口の点検・修理を行う。

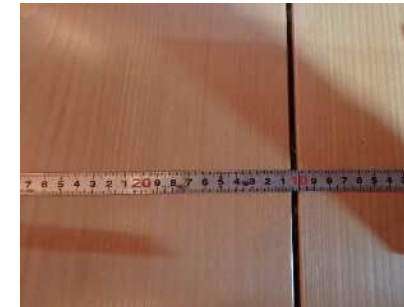
写真 7 床板の隙間

木部には、経年の木材の乾燥収縮による床・壁・天井板の隙間（写真 7）、強風を伴う雨天時の雨水浸入・滞留による外部に面する柱・敷居のシミ（写真 8）、通行者の接触による観覧ルート内の化粧材の傷・凹み（写真 9）等が見られた。

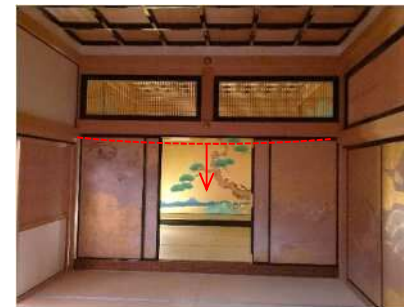
写真 10 鴨居の撓み

また、吊束のある鴨居の撓みが見られたが（写真 10）、小屋裏にて楔を締め直し、改善した。その他、小屋貫の楔の緩み（写真 11）が各所に見られたが、全数調査し締め直しを実施した。

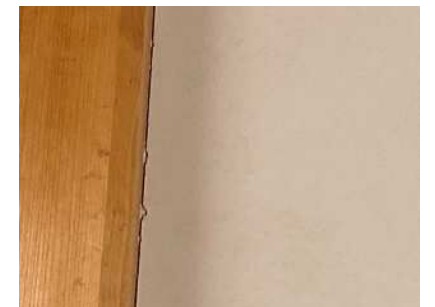
写真 12 土壁のちり切れ

土壁には、乾燥収縮によるちり切れ（写真 12）や細かな割れ（写真 13）が見られた箇所もあるが、概ね綺麗な状態を保っていた。割れは、特に中之口部屋や孔雀之間など、空調設備が常時稼働している部屋に多く見られた。

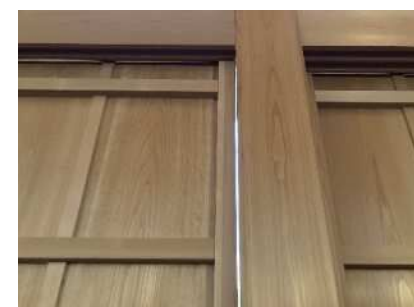
写真 14 建付けの隙間

経年の使用による建付け隙間（写真 14）、乾燥収縮による板の反り及びこれに伴う板の割れ（写真 15）、敷居溝に埃・砂等が溜った状態で開閉を繰り返したこと等により発生した框下端の傷（写真 16）やこれを原因とした動作不良等が見られた。外部に面した板戸の反りが最も多く見られたのは、上台所東側であった。

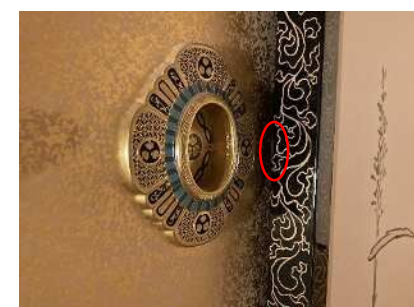
写真 17 縦框の傷

室内の襖において、引手金具と縦框が擦れたことによるとみられる傷（写真 17）が生じた箇所については、鴨居溝に突き止めを設置する等にて対応する。

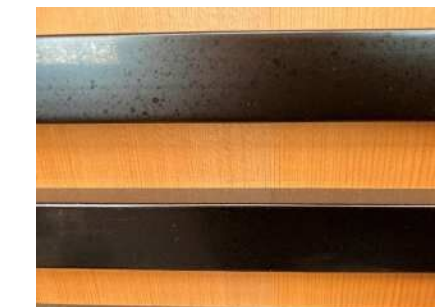
写真 18 舞良子 漆の艶褪せ

建具の漆面の艶褪せ（写真 18）は、経年による漆塗膜の劣化と推察され、囲炉裏・トコ框や建具の漆塗りの傷（写真 19）は、何かが擦れて傷が付いたと推察される。

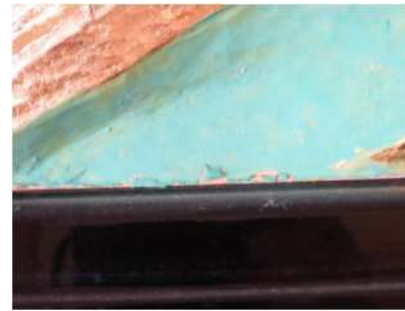
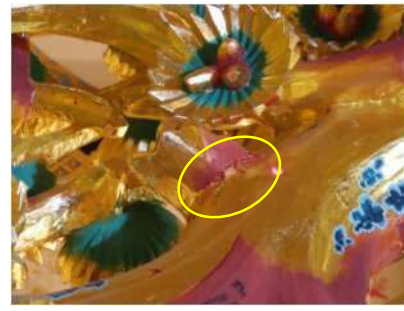
彫刻欄間の彩色面の隙間や彩色・金箔の剥がれ（写真 20、21）は、彫刻欄間の母材・部材の接合部の乾燥収縮や塗装面・金箔層の収縮の発生、接着力の低下などに起因すると推察される。

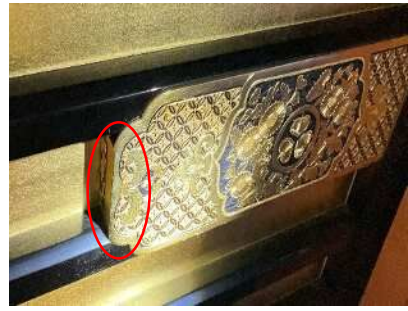
写真 22 板金具の緑青

大きな不具合は特にないが、引手金具等の緑青発生（写真 22）や打掛金具の擦れによる受壺金具の傷（写真 23）等が見られた。これらの対策としては関係者への注意喚起とし、経過観察とする。

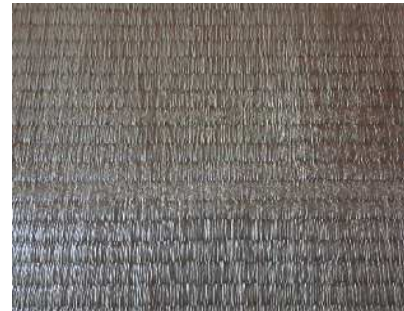
写真 24 畳表の傷

観覧通路において、同一方向の頻繁な歩行による畳のずれや藁床の凹み・へたりが見られた。観覧通路の畳上には養生マットが敷かれ保護されているため、広範囲に渡る傷・汚れは見られないが、養生マットの継目となるマジックテープの擦れによる傷・汚れ（写真 24）が見られるため、マットの緩衝材の設置やマットの仕様の変更を検討する。

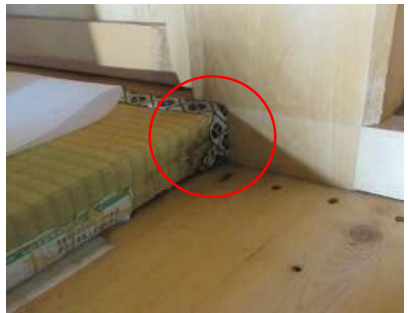
写真 25 畳のカビ

また、木部・建具でシミが見られた付近の畳にカビが見られた（写真 25）箇所については、定期的な換気を実施する。

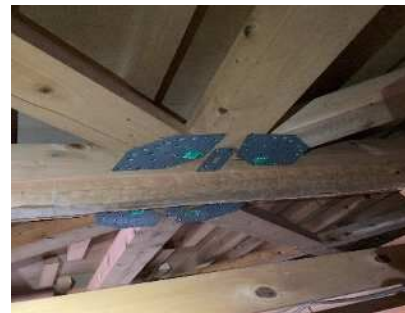
写真 26 小屋裏 構造補強

構造補強については、小屋裏の補強筋違・取付金物や補強合板には特に不具合は見られなかった（写真 26）。

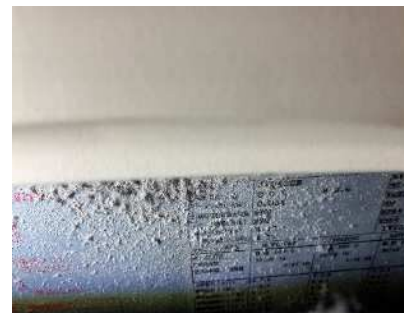
写真 27 空調機器の汚れ

機械設備については、空調機器の熱交換器・吸込吹出口に経年使用による汚れ（写真 27）が見られた。定期点検時期にあわせて実施する清掃に加え、清掃回数を増やすことで対応している。電気設備については、特に不具合は見られなかった。

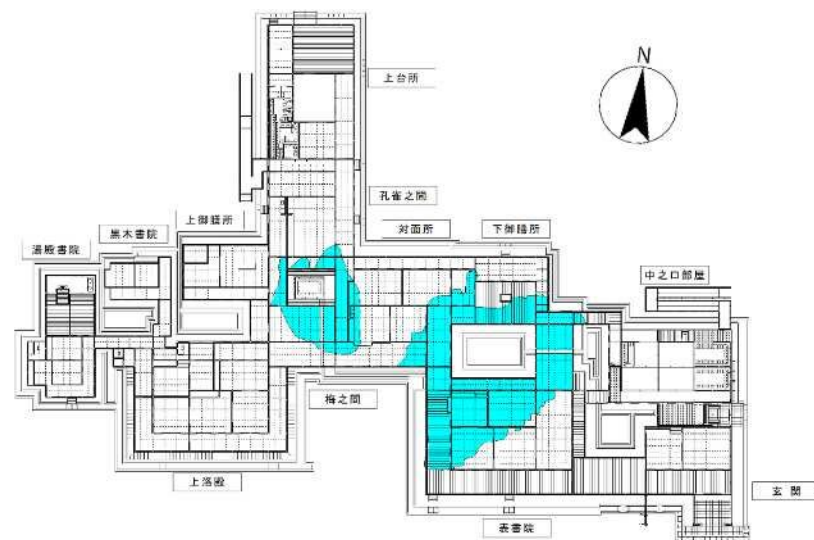
図2. 床下の濡れていた範囲

現況調査時に床下が濡れている箇所を把握した(図2の水色着色範囲)。濡れていた範囲は、閉鎖された中庭周りに位置することから、その原因は雨水の排水機能の不足であると推察される。

床下が湿潤状況にあることは、建物にとって好ましいことではないため、排水ルートとなる雨落ち溝内の清掃の徹底等を実施する。

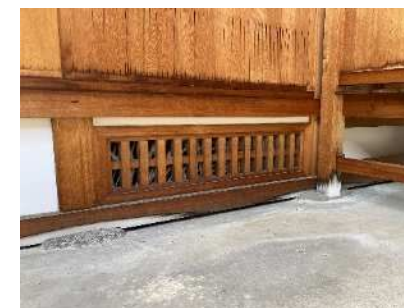
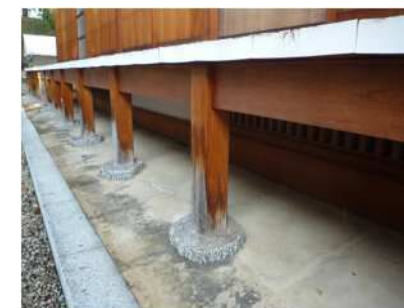
礎石に跳ねた雨水を吸い込み長時間湿潤状態になったことによるシミが、土台・地長押や柱脚・束下部に見られた(写真28)ほか、通行者が多い場所の柱や腰長押等の擦り傷(写真29)、小動物のにおい付け行為と推察される壁板等の変色(写真30)、桁・梁等への鳥の糞付着(写真31)等が見られた。

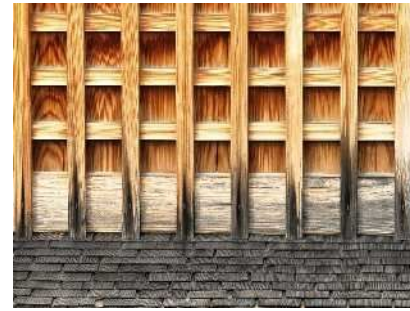
写真 32 木連格子の黒シミ

破風・妻壁においては、木連格子の釘打ち部の割れ・黒シミ(写真32)、妻板の割れ(写真33)等が見られた。

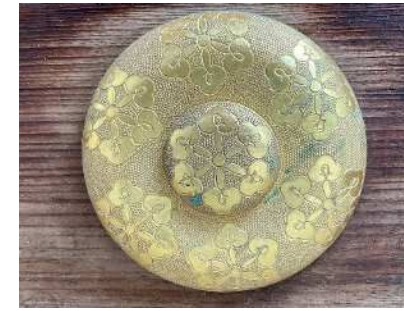
写真 45 唄金具 緑青発生

破風金具において墨差し部の剥がれ(写真44)、地長押の唄金具に緑青の発生(写真45)が見られた。

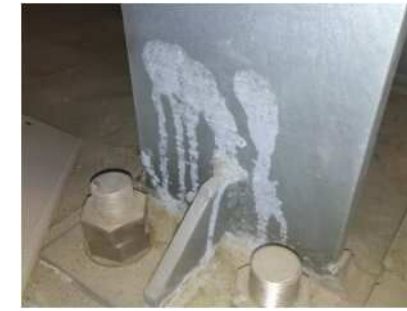
写真 46 ダンパー鉄骨支柱

床下の制震ダンパーからの粘性体の漏れはなく、専門企業への聞き取りによると制震性能への影響はないことを確認した。ダンパーを固定する鉄骨支柱に小動物のにおい付け行為と思われる跡(写真46)が見られたため、侵入口と見られる隙間を塞いだ。

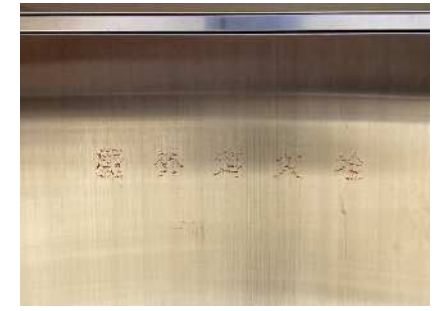
写真 47 屋外消火栓表示剥がれ

機械設備については、屋外消火栓の表示シールの剥がれ(写真47)が見られた。

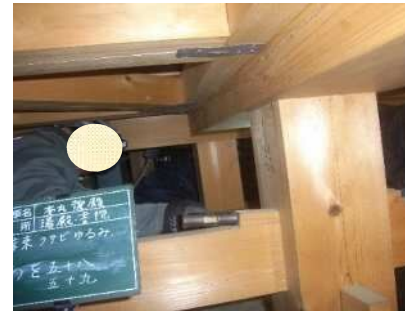
写真 34 床貫 楔締め直し

床下においては、床貫の楔に緩み(写真34)が見られた箇所があったため、全数調査のうえ、締め直しを実施した。また、外部と同様、雨の吹き込み等によると思われるシミ(写真35)が見られた。

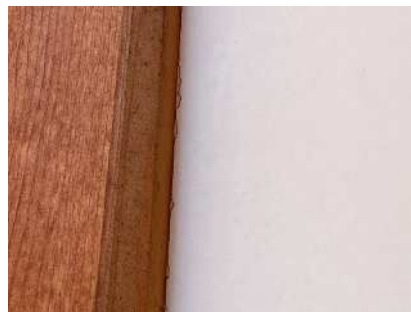
写真 36 土壁のちり切れ

内部同様、数は多くないが、外部・床下の土壁に乾燥収縮によるちり切れ(写真36)や細かな割れ(写真37)が見られたほか、経年劣化と雨水に起因すると思われる変色(写真38)や浮きが見られた箇所もあった。

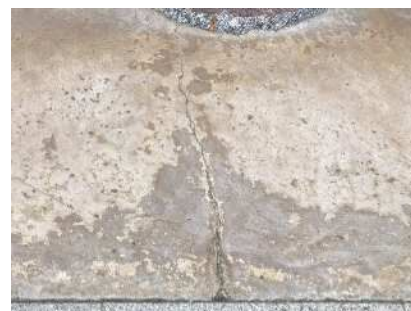
写真 39 三和土の割れ

土間叩き(三和土)において経年使用や乾燥収縮によるものと推察される割れ(写真39)や変色・苔の発生(写真40)、部分的な剥離(写真41)が見られた。

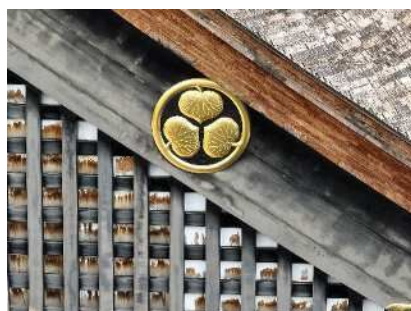
写真 42 漆色褪せ、胡粉の剥離

紫外線や風雨により、破風や木連格子の漆膜が失われたことによる色褪せ(写真42)や妻壁裏板・垂木等木口の胡粉の剥離(写真43)が見られた。
