## 特別史跡名古屋城跡全体整備検討会議(第 41 回)

日時：令和 3 年 7 月 9 日 (金) 14:00～16:00

名古屋城表二の門等  
保存修理方針 (案)

### 1. 名古屋城表二の門等保存修理方針（案）

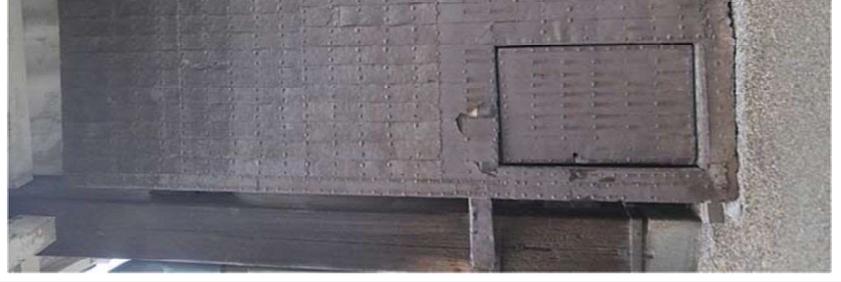
<p>東側大扉 (正面側)</p>

<p>戸先が垂下し、 扉下端が 地盤面に接している。 筋金は各所で破損。</p>

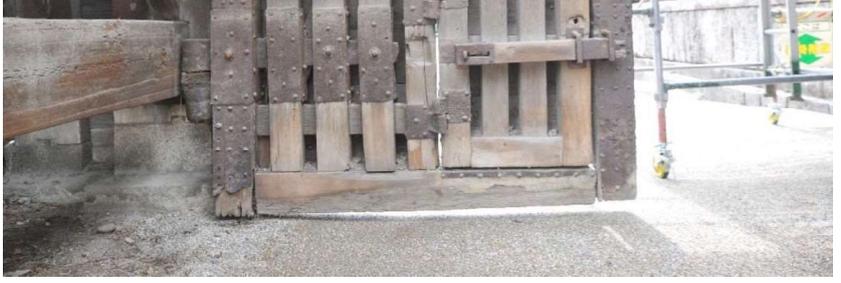
<p>東側大扉下部</p>

<p>下扉下面の摩耗、縦扉下 端・下扉仕口の破損、下 扉柄の折損</p>

- ⑦ 大扉は下框の柄が折損、縦框の柄穴も破損しているため、  
框の取り外しが必要。補修に際して表面筋金の取り外しが必要  
となるが、筋金取り外し範囲は最小限とする。

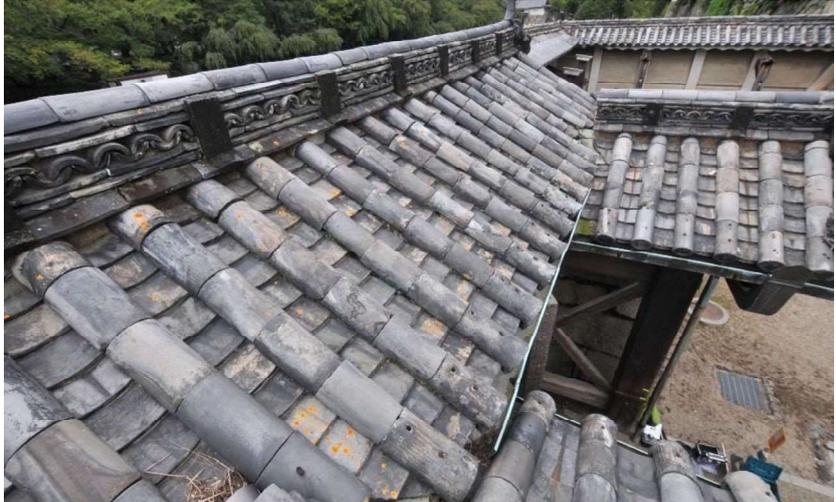
<p>北面屋根全景</p>	
<p>東より見る 丸瓦の葺足弛緩</p>	
<p>表門</p>

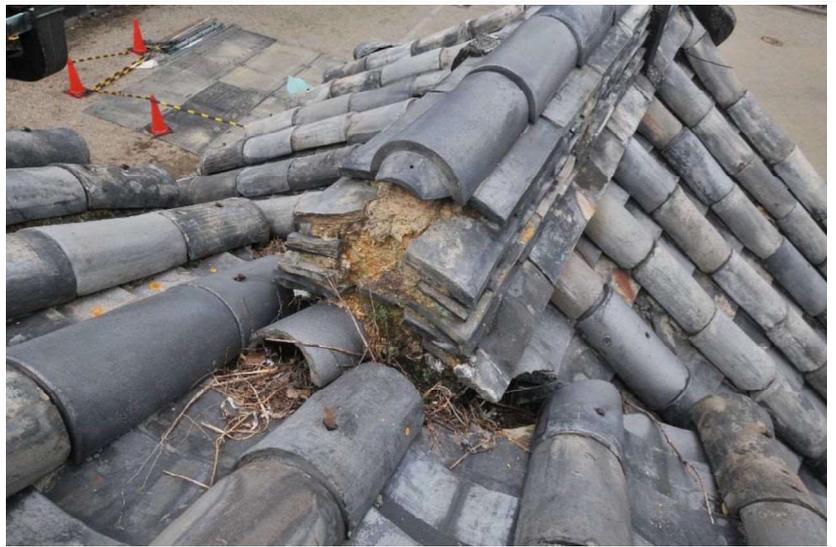
<p>東側控え屋根</p>	
<p>棟尻の小口漆喰欠失、葺土の流出、谷附近に有機物の堆積</p>	
<p>表門</p>

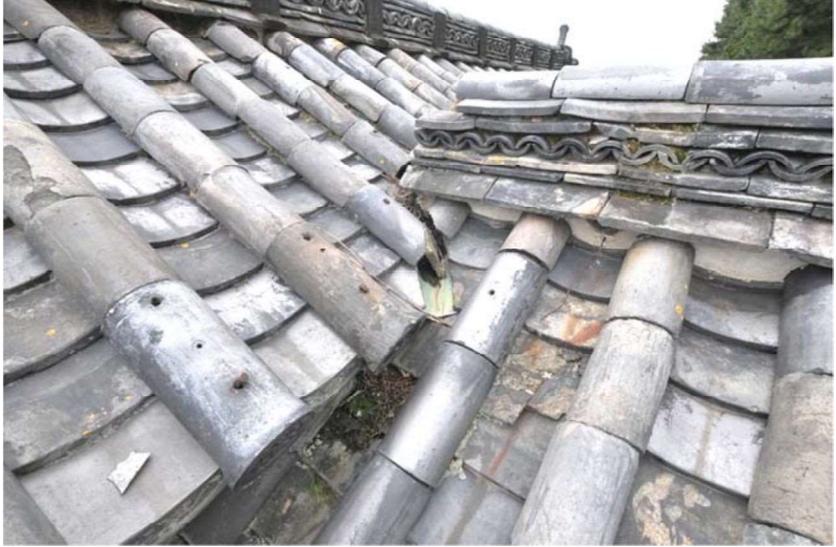
<p>東側控え屋根谷部</p>	
<p>瓦の割損、凍害、棟側面帯漆喰の欠損</p>

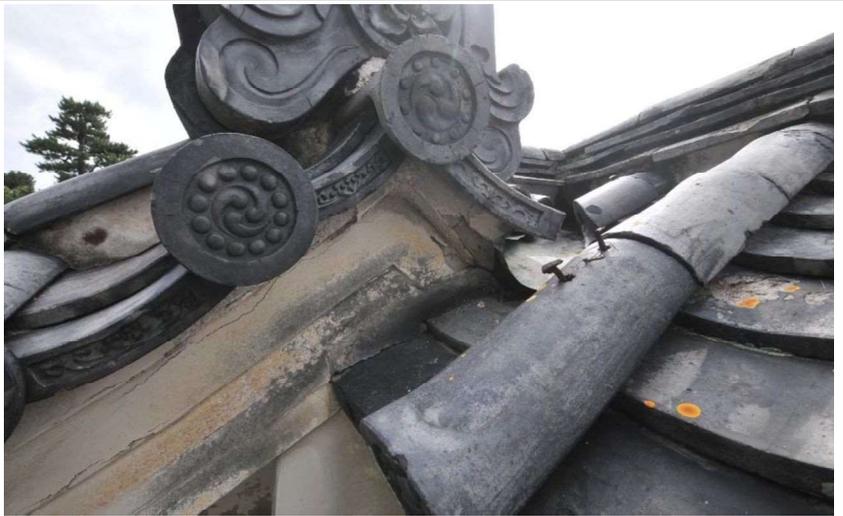
西側妻破風	
漆喰の劣化、下地木部の露出	
表門

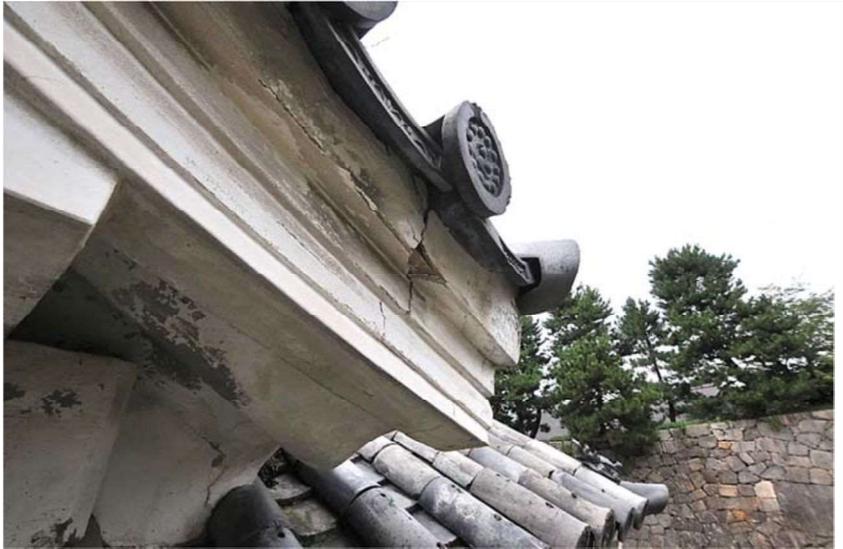
東側妻破風・登裏甲	
漏水による割れ、欠損	
表門

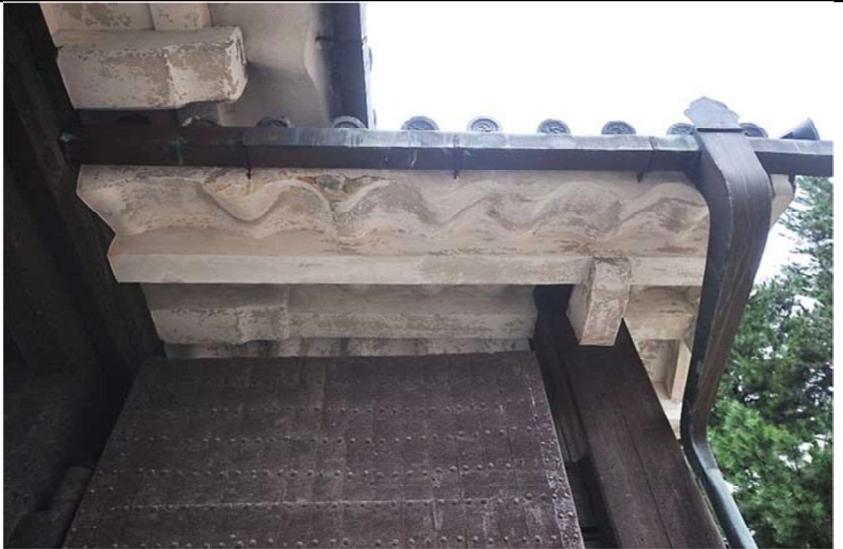
西側控え屋根軒裏	
谷からの漏水による軒先の破損

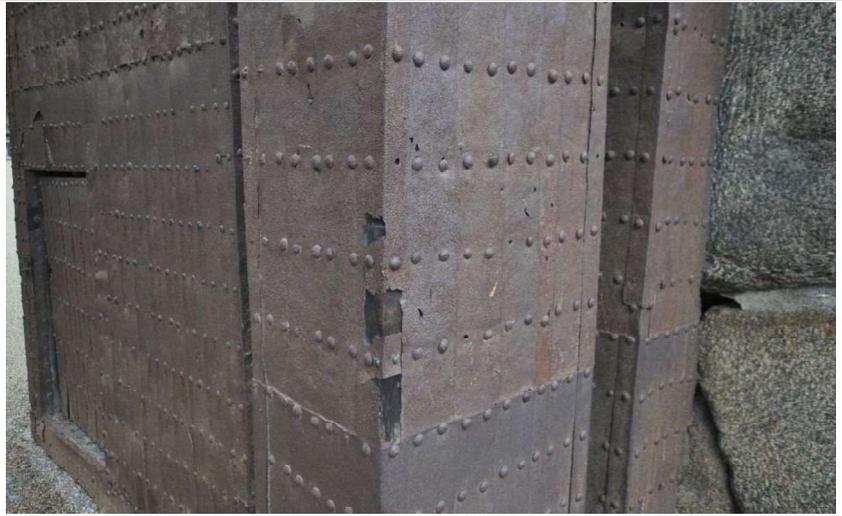
<p>東側鏡柱筋金</p>	
<p>筋金の破損、鋌釘の欠損 (各所にあり)</p>	
<p>表門</p>

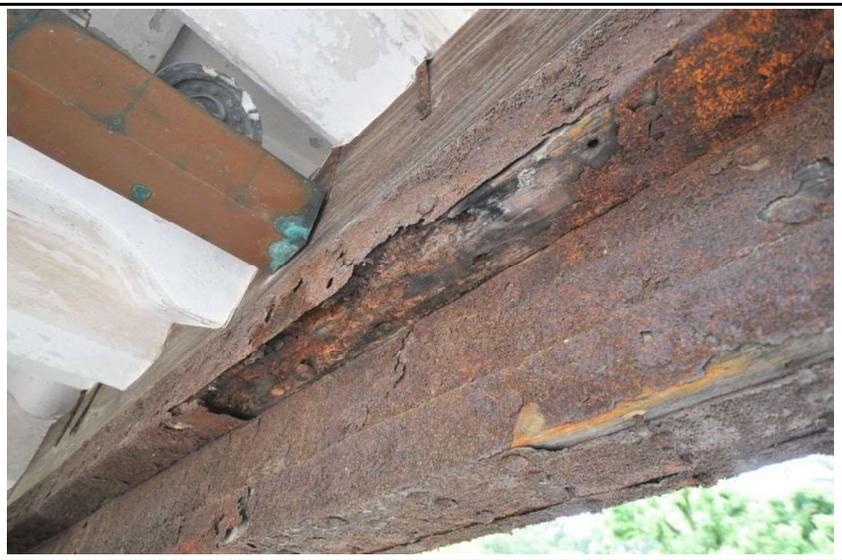
<p>冠木下端、楣背面</p>	
<p>軒樋からの漏水による筋金の腐食、木部の劣化 錆の発錆は冠木廻りが著しい。</p>	
<p>表門</p>

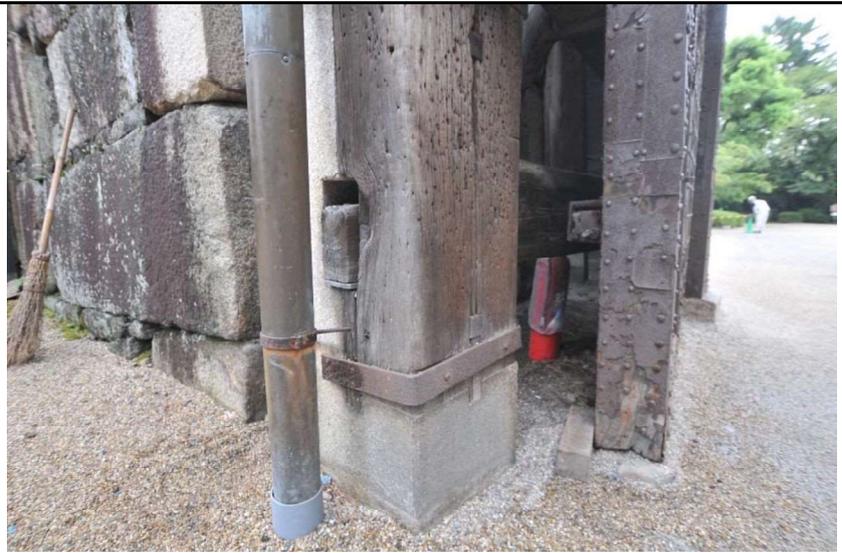
<p>控え柱</p>	
<p>金輪継補強帯鉄の破損、 控え貫楔の欠損</p>

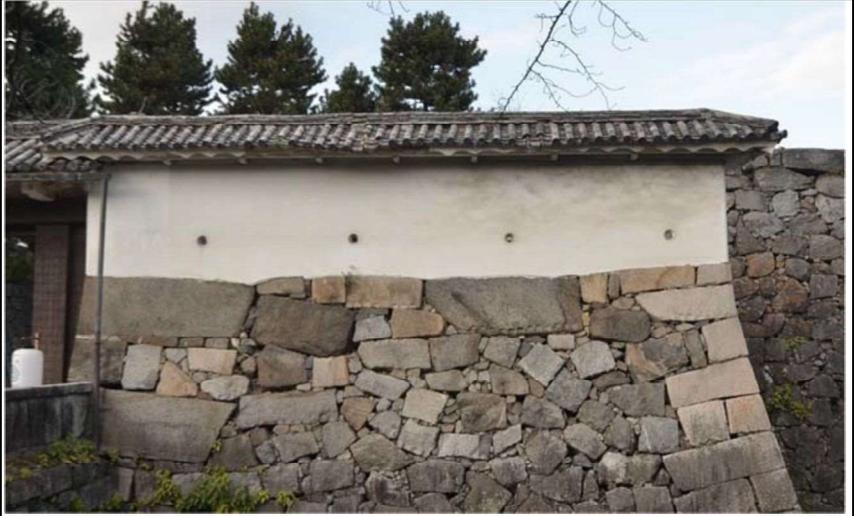
土塀(門の東側)	
南面全景	
熨斗、丸瓦の欠損多数、 軒漆喰塗の破損

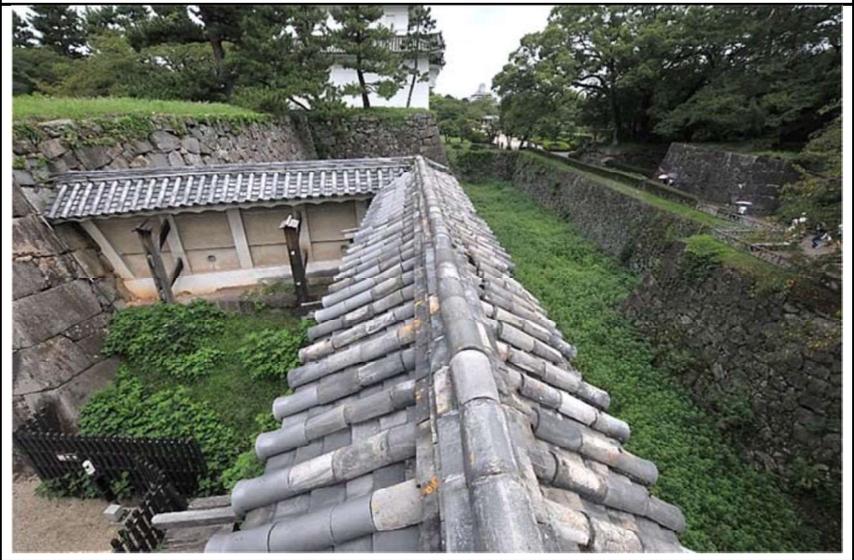
土塀(東側)	
屋根全景(東を見る)	
南面堀側(右側)の破損 が顕著

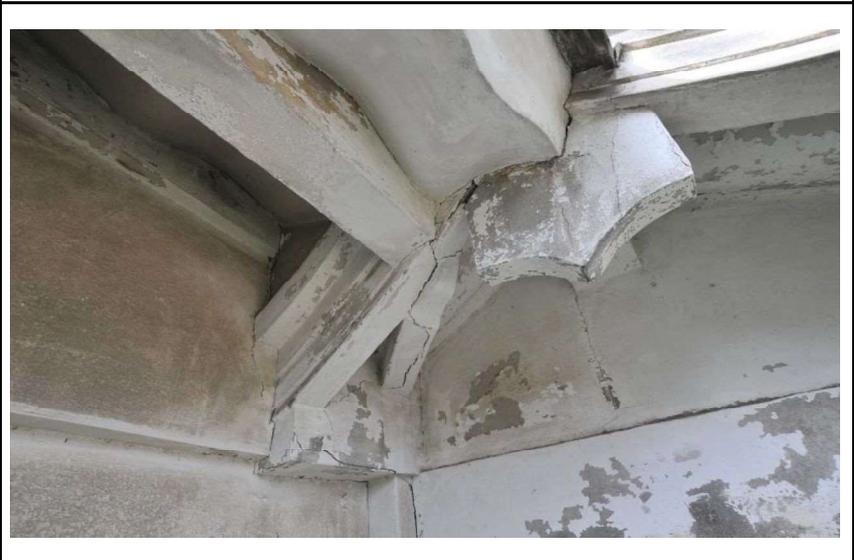
土塀(東側)	
表門東側破風際	
塗籠部の割損が著しい

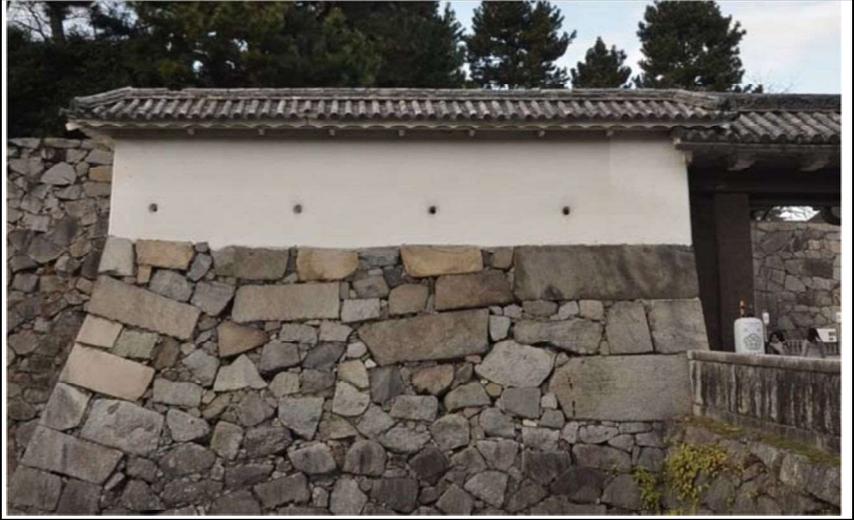
<p>南面全景</p>	
<p>雁振瓦、台熨斗、軒丸瓦の欠損、軒先の破損</p>	
<p>土塀(西側)</p>

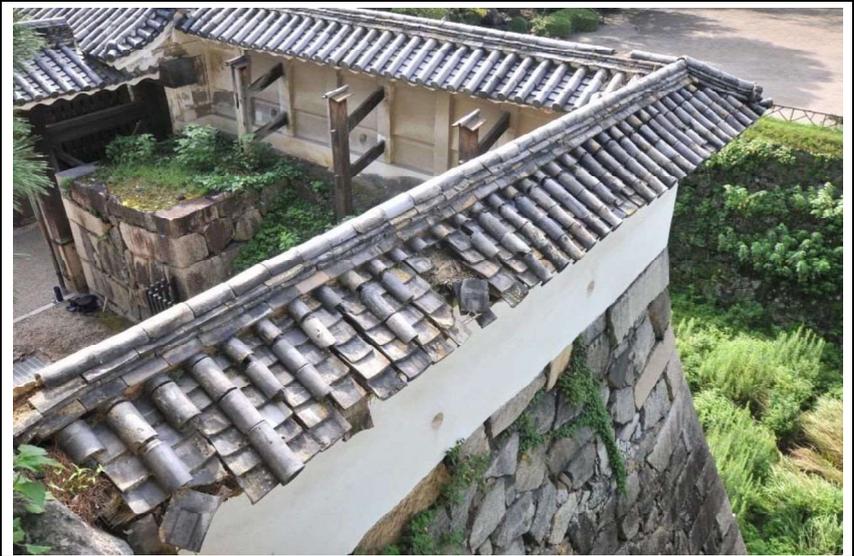
<p>屋根全景</p>	
<p>瓦、軒廻りの破損は深刻な状況</p>	
<p>土塀(西側)</p>

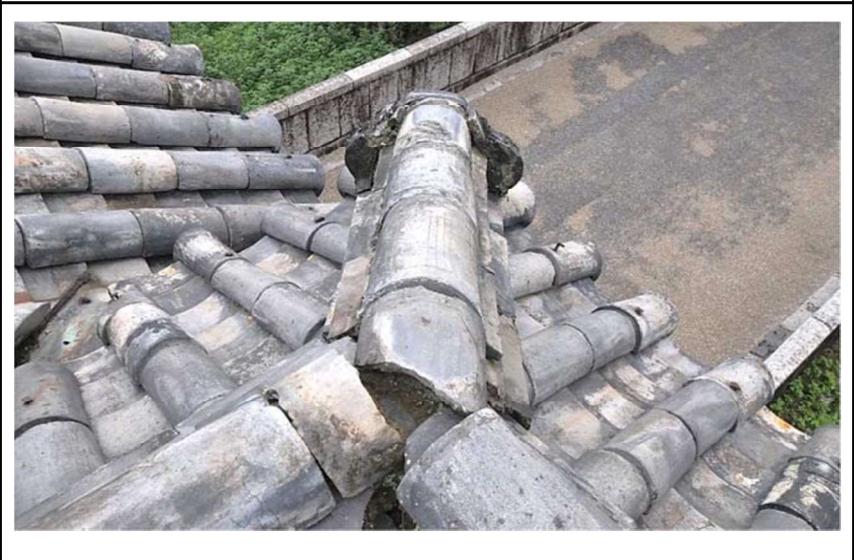
<p>棟出隅部分 (左奥が表門)</p>	
<p>棟瓦の割損、鬼裏影盛の劣化</p>
