特別史跡名古屋城跡全体整備検討会議(第 38 回)

日時：令和 3 年 3 月 30 日 (火) 13:30～16:00

現天守閣解体申請に対する文化庁からの指摘事項への対応について

特別史跡名古屋城跡 本丸搦手馬出周辺石垣修復事業

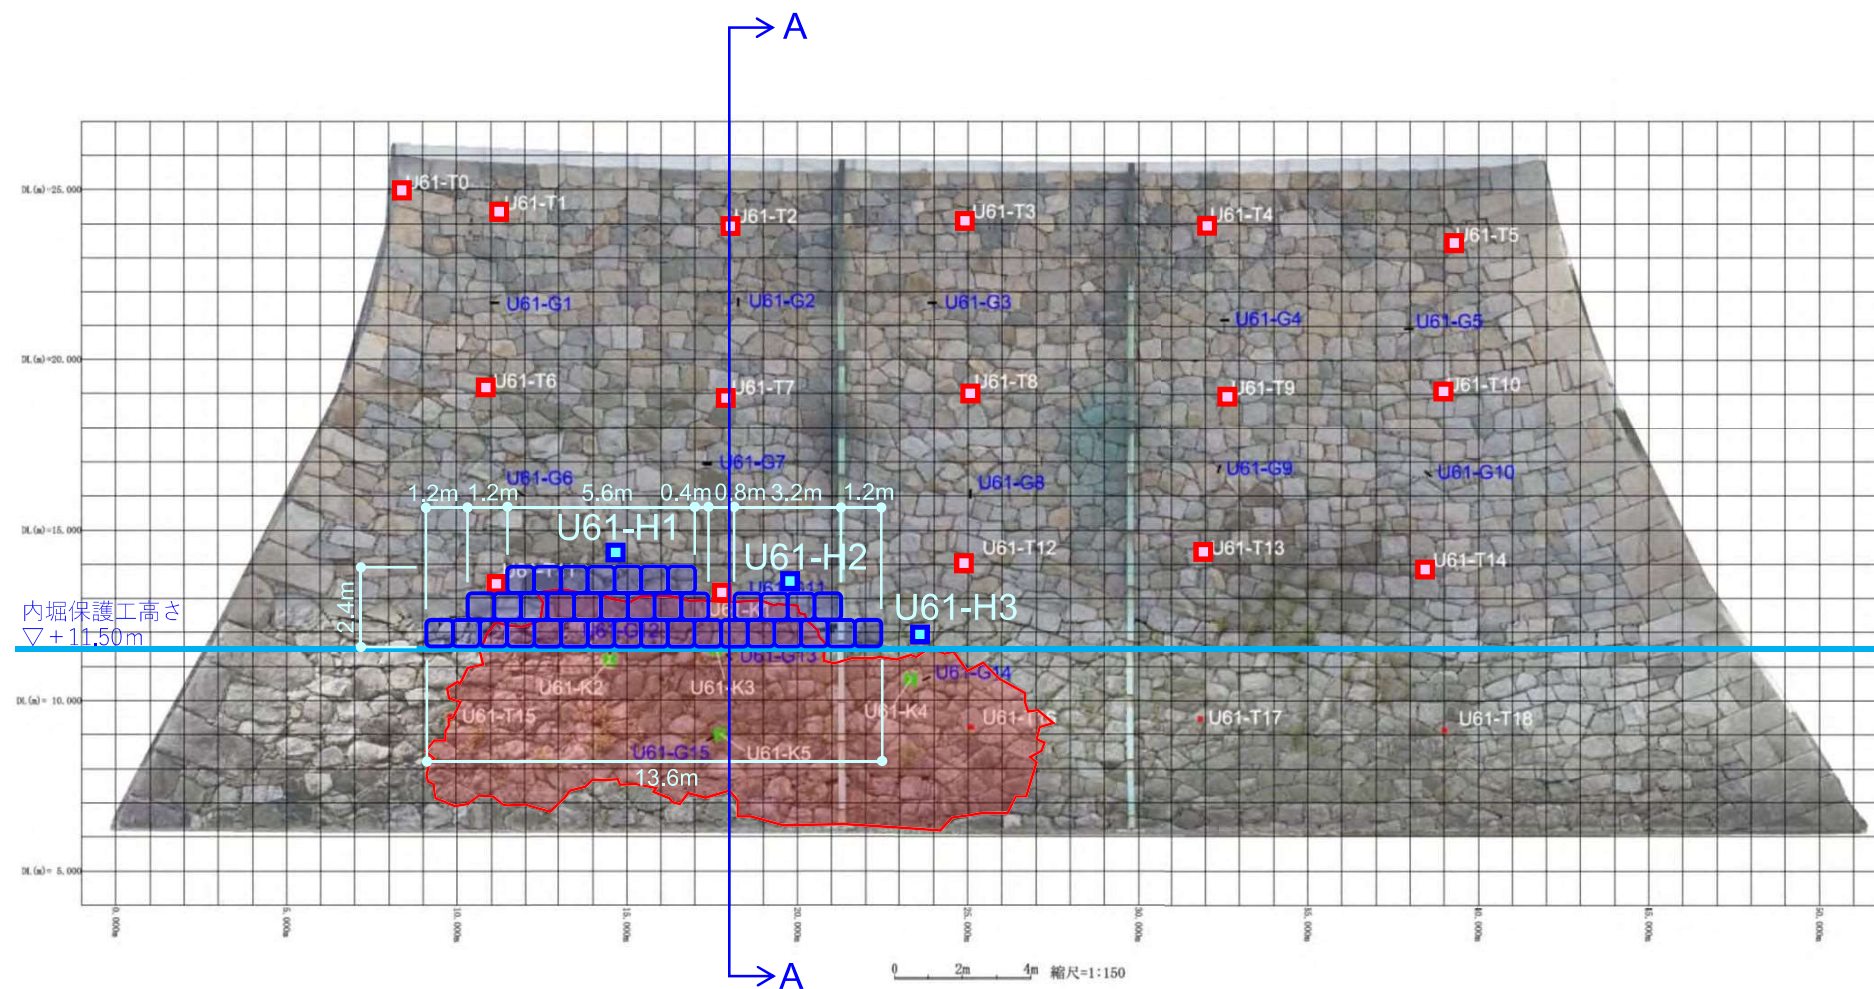
U61 孕み出し範囲と大型土のう養生・計測点姿図

- ・ 孕み出し中段より下部（標高11.5m以深）については内堀保護工による押さえ込み効果により更なる孕み出しは抑制されると考える。
- ・ 孕み出し上部については、計測点U61-K1の部分がモニタリングできるようにした状態で大型土のうを最大3段積上げて養生する。
- ・ 大型土のう養生の上方で3か所、計測点を追加するものとする（U61-H1～3）。

- 孕み出し範囲
- 大型土のう養生 1列×3段 37袋
- 既設計測点（反射対標） 16か所
- 追加計測点（反射対標） 3か所

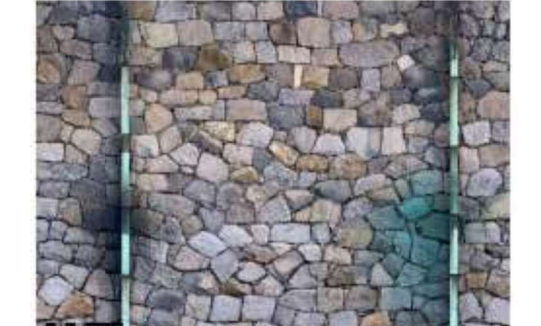
図06 U061_中段下~裾部_損傷(割れ)状況.jpg

緩み	損傷	表面劣化	迫出し	抜け落ち	孕み出し	壁面の陥没	前倒れ	崩れ	植物	その他
天端	無	割れ	無	無	無	無	無	無	無	無	
中段上	無	割れ 欠け	無	無	無	無	無	無	無	無	
中段中	無	割れ	無	無	無	無	無	無	無	無	
中段下	無	割れ	無	無	無	無	無	無	無	有	
裾部	無	無	無	無	無	無	無	無	無	有

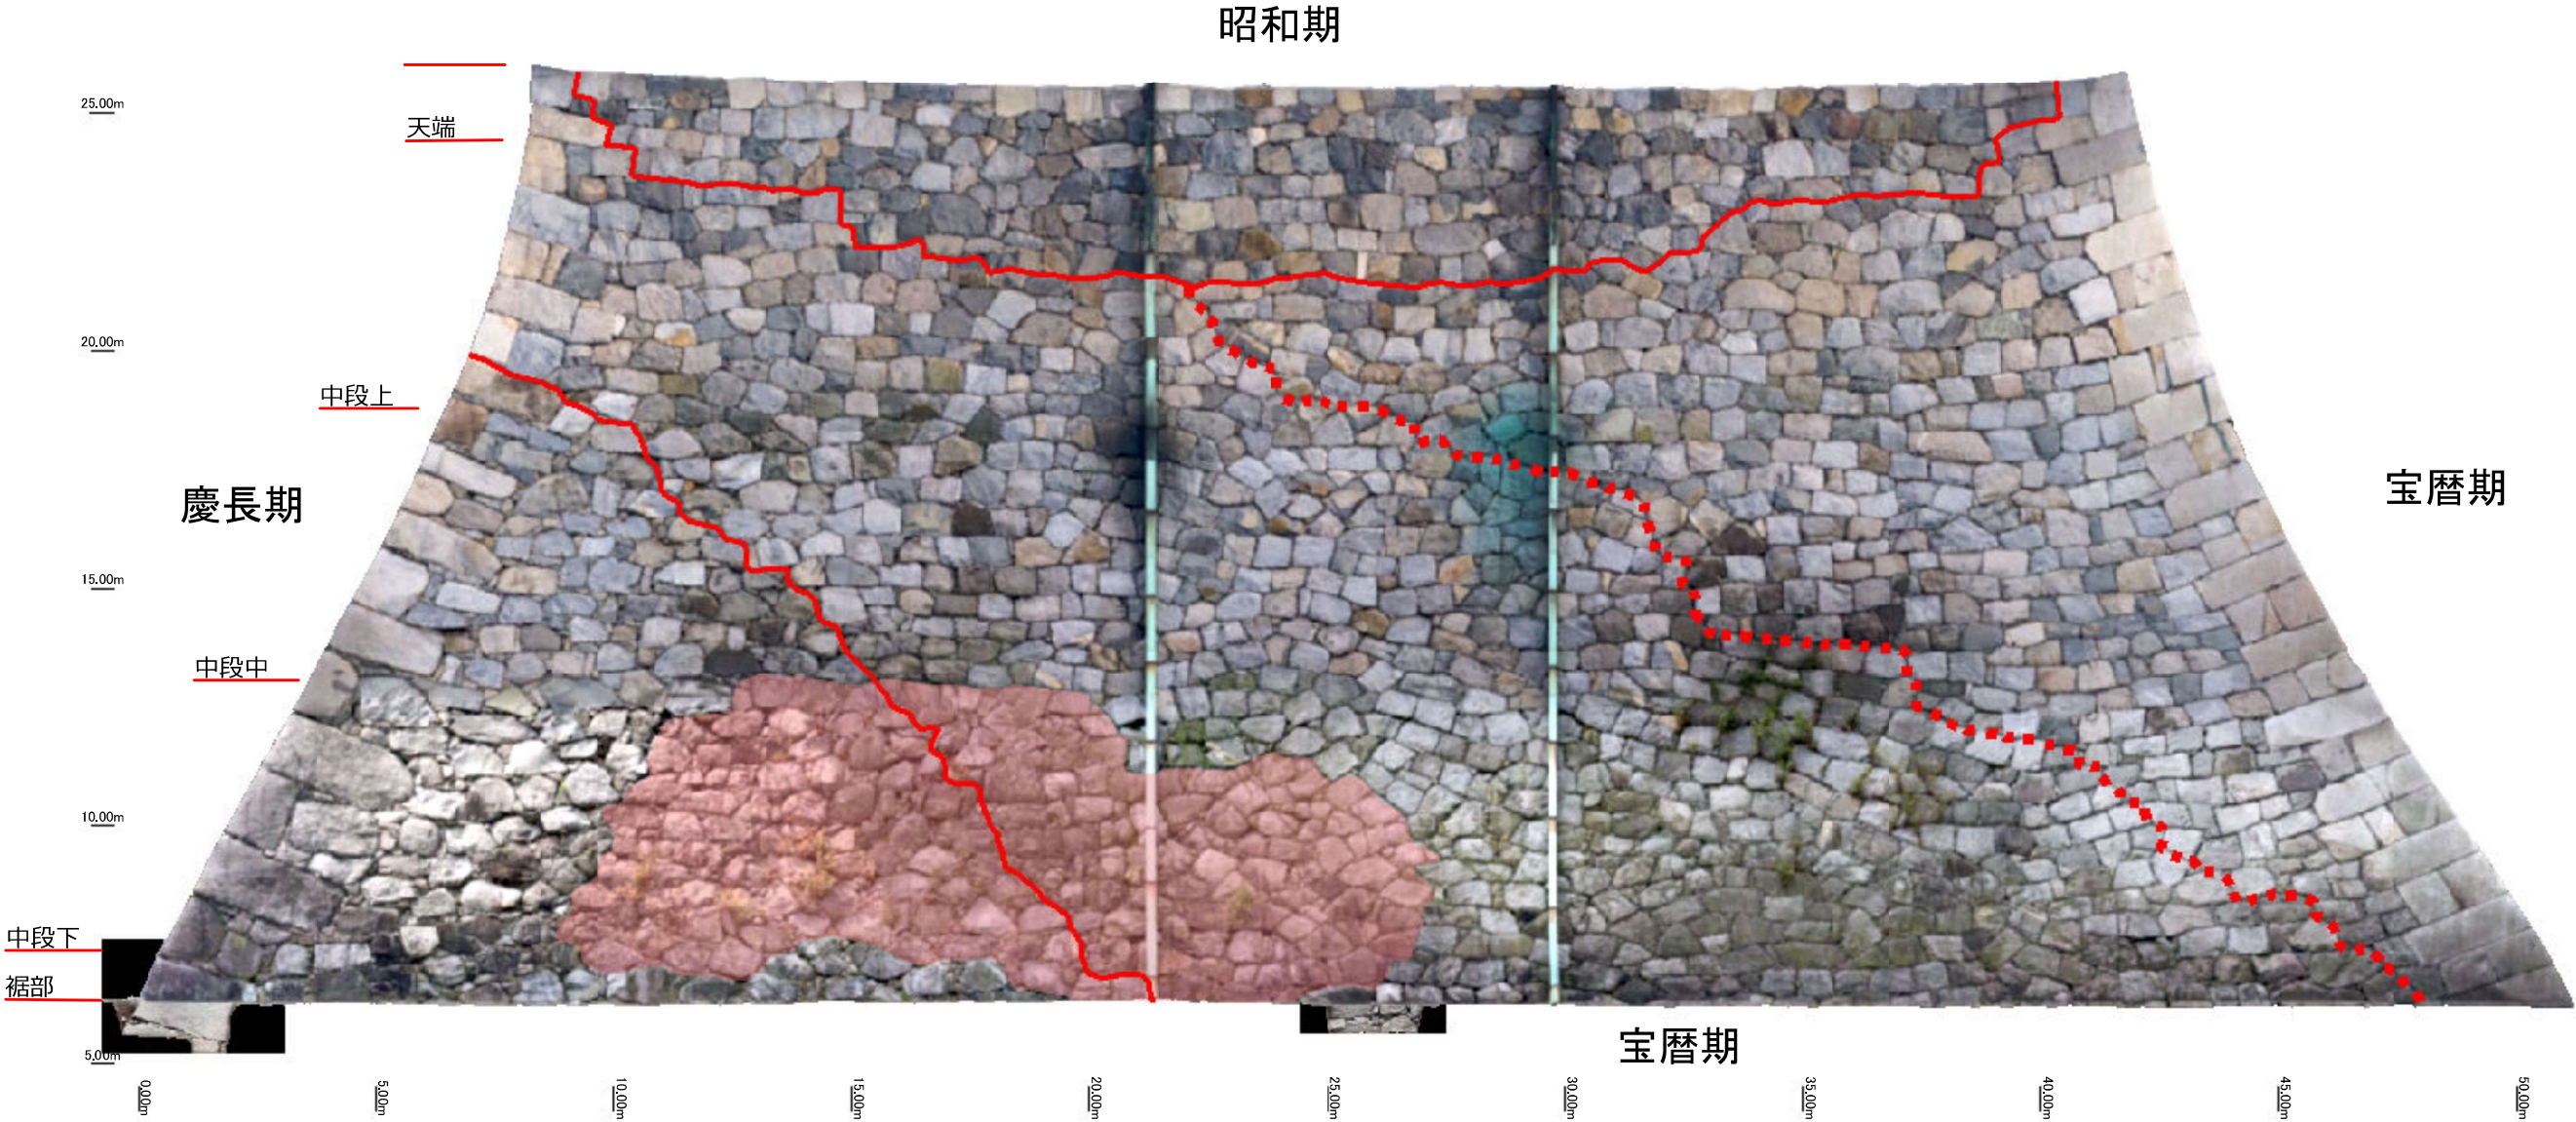
名古屋城天守台等石垣調査 U061石垣カルテ (変状 個別)

- ・北面孕み出しの根石、裾部に変状は認められず、現状で変動は見られない。
- ・北面孕み出しの石垣背面に大きな空隙は認められず、内堀保護工や仮設物設置等で孕み出し部分を押し込んでしまう危険性はない。
- ・石材の一部には、割れや剥離などの劣化が認められる。

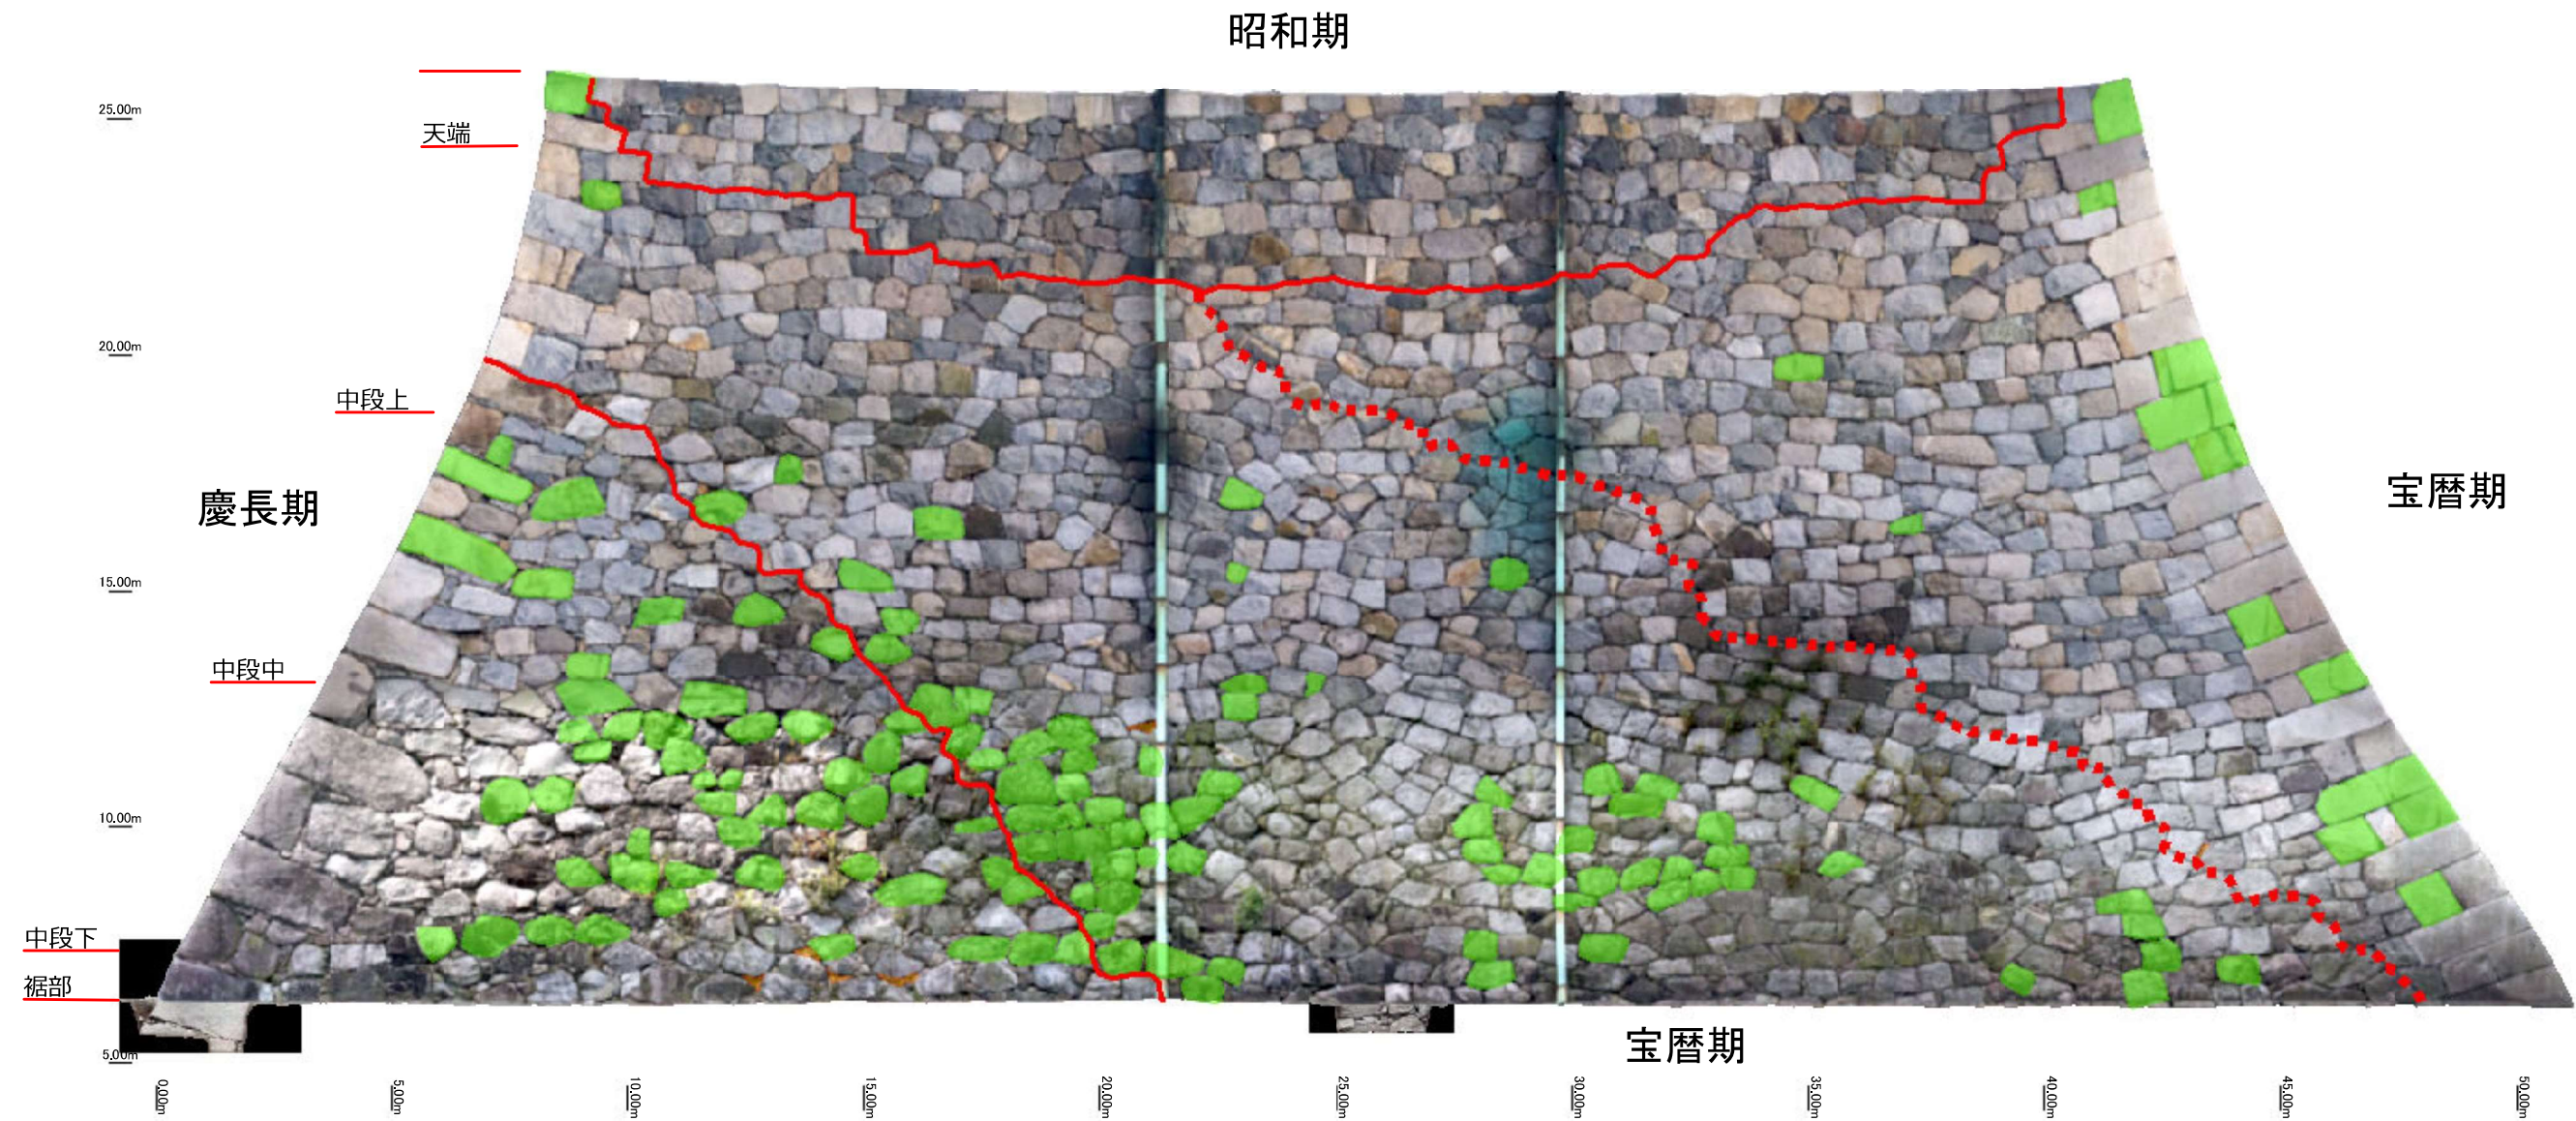
- ・天守台石垣について、外観総合調査票（石垣カルテ）の見直しを行った。
- ・有識者の指導を受けて石材の破損状況の区分等を見直し、天守台石垣の変状、劣化状況を把握した。
- ・その結果、隅角部及び築石部に石材の割れや剥離が認められ、何らかの処置の必要性を把握した。
- ・戦後、石垣背面に注入されたモルタルについて、排水等に悪影響を及ぼす状況ではないと判断した。
- ・孕み出し部については、外観総合調査結果の評価を踏まえて、レーダー探査を追加で行うこととし、1mピッチの探査を縦方向3本追加、新たに横方向に5本行った。以前の探査結果と合わせて検討を行った。
- ・孕み出し部については、平成24年の測量図との比較、現在実施しているモニタリングの結果などから、変動している状況は確認できない。
- ・事例として、大天守北面(U61)の外観総合調査票の見直し状況、天守台石垣の破損状況を示す。

- ・被熱劣化等による築石表面のひび割れについて、特別史跡である他城郭で採用されている実績・先例に基づいた修復方法（無機系セメントモルタルによる補修）を前提とするが、より優れた材料の採用など引き続き検討を進め、石垣保存のために必要な対策を仮設物設置前に実施する。
- ・外観総合調査の成果を踏まえ、令和3年夏頃を目途に石垣保存方針を策定する。その方針に基づき必要な石垣の補修を行う。

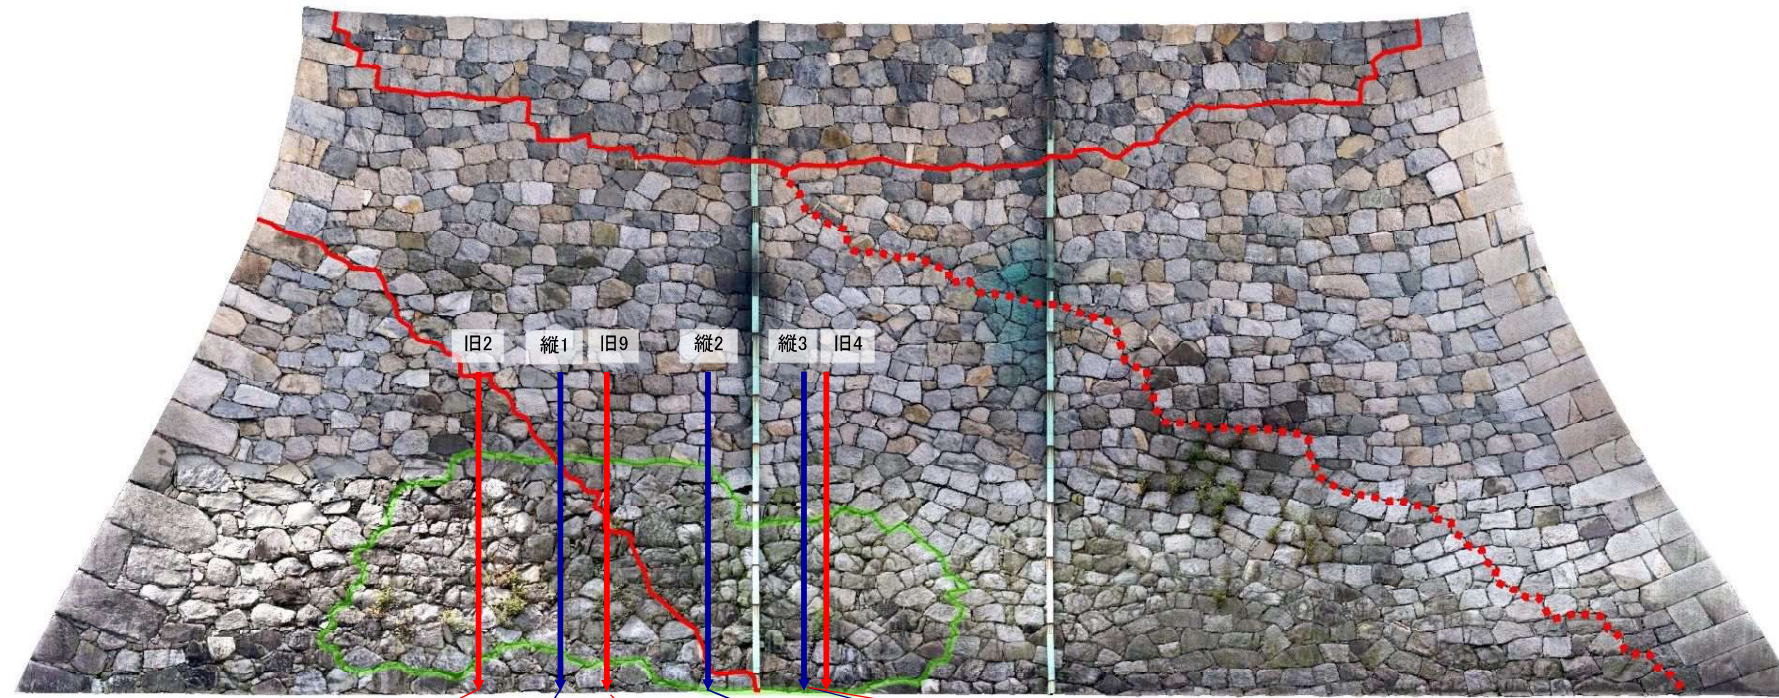
孕み出し部について既往の3測線に加え、縦3測線の追加探査を実施した。

- 追加調査測線についても、既往測線と同様、栗石層にゆるみは認められるものの、大きな空隙は確認されなかった。
- 孕み出し部裾部においては築石表面から反射が薄く、栗石層がモルタルや土で埋まっている可能性が考えられる。

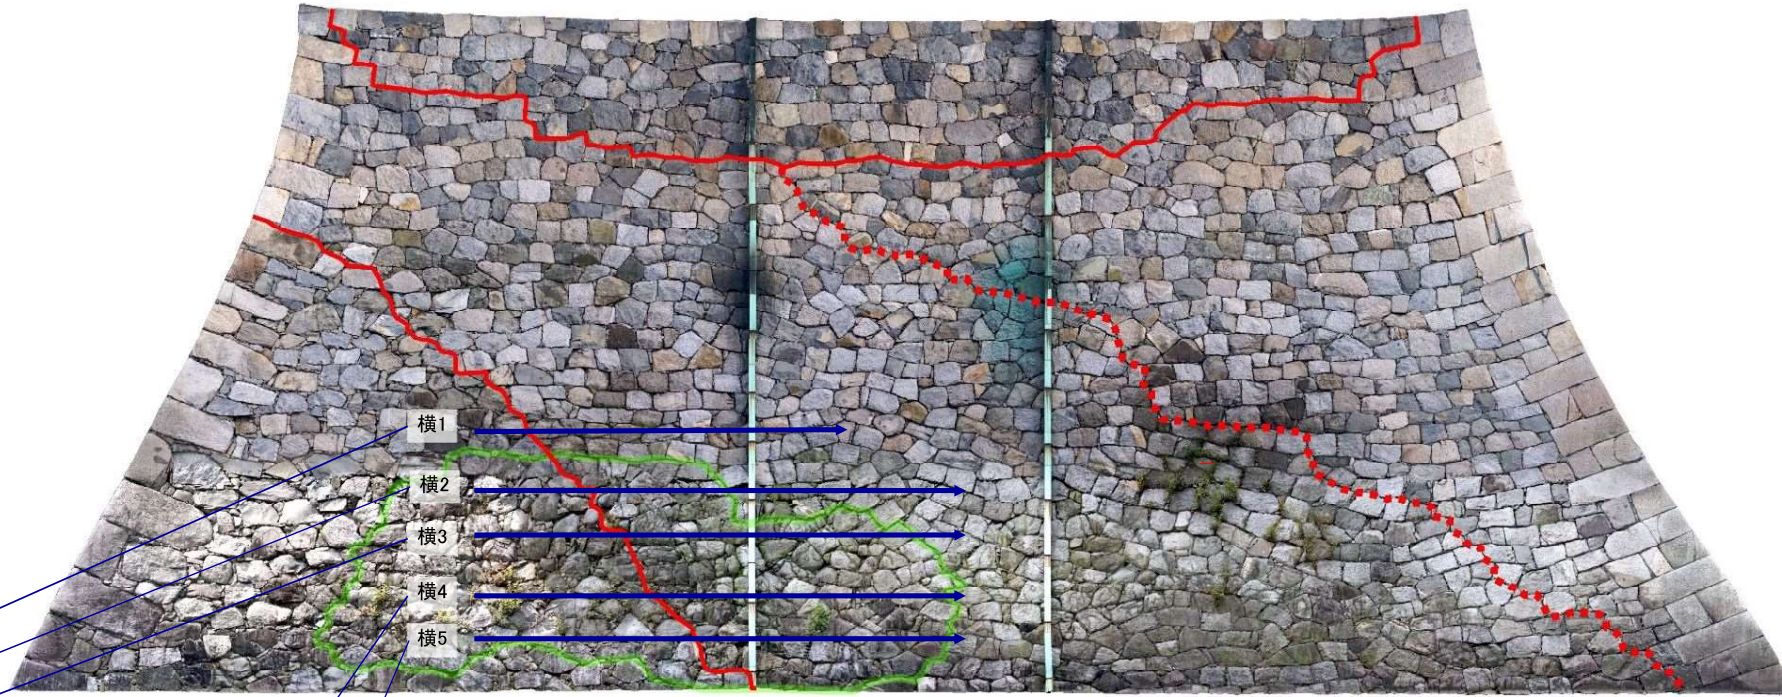
孕み出し部について新たに横測線5本の探查を実施した。

- 横測線においても、縦測線と同様、栗石層にゆるみは認められるものの、大きな空隙は確認されなかった。
- 孕み出し部裾部においては築石表面から反射が薄く、栗石層がモルタルや土で埋まっている可能性が考えられる。

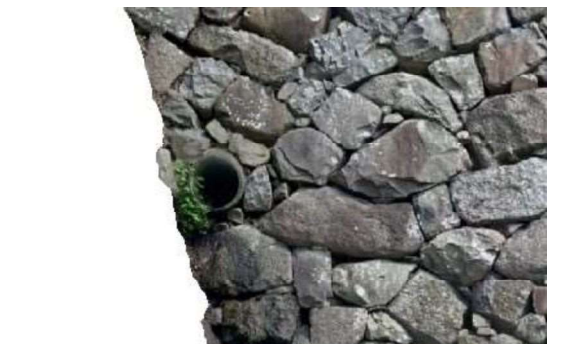
図06 U065_築石の割れ・表面劣化1.jpg

- ・外観総合調査の見直しを進め、各面の現況について分析を行った。
 - ・御深井丸側内堀石垣では、間詰石の抜け落ち、石材の表面剥離などの劣化が認められる。また、濃尾震災後に積み直された部分を始めとして、近現代の積み直しが想定される地点では、積み方が粗雑な部分も多い。
 - ・事例として、御深井丸側内堀石垣U65の外観総合調査票の見直し状況、破損状況を示す。被熱範囲と重なる様に、損傷が目立つ石材が確認される。
- 「見直し状況 (⇒ 資料1-31～1-33)」「破損状況 (⇒ 資料1-34～1-38)」
- ・こうした地点については、石垣の安定性を確認するために、築石の控え長や背面の状況など、表面観察にとどまらず、更に確認する必要がある。

観察事項
石垣面全体で石材の割れ・表面劣化、間詰石の抜け落ちが多いが、U64と接続する右側部分は一部積み直し（落とし積）が施されており、その部分は割れ・表面劣化、間詰石の抜け落ちが少ない。

- ・御深井丸側内堀石垣における外観総合調査の結果から、仮設物設置前の保全対策が必要と認識している。
- ・天守台石垣と同じく築石の表面劣化の補修及び間詰石の補充について、石垣保存のために必要な対策を仮設物設置前に実施する。

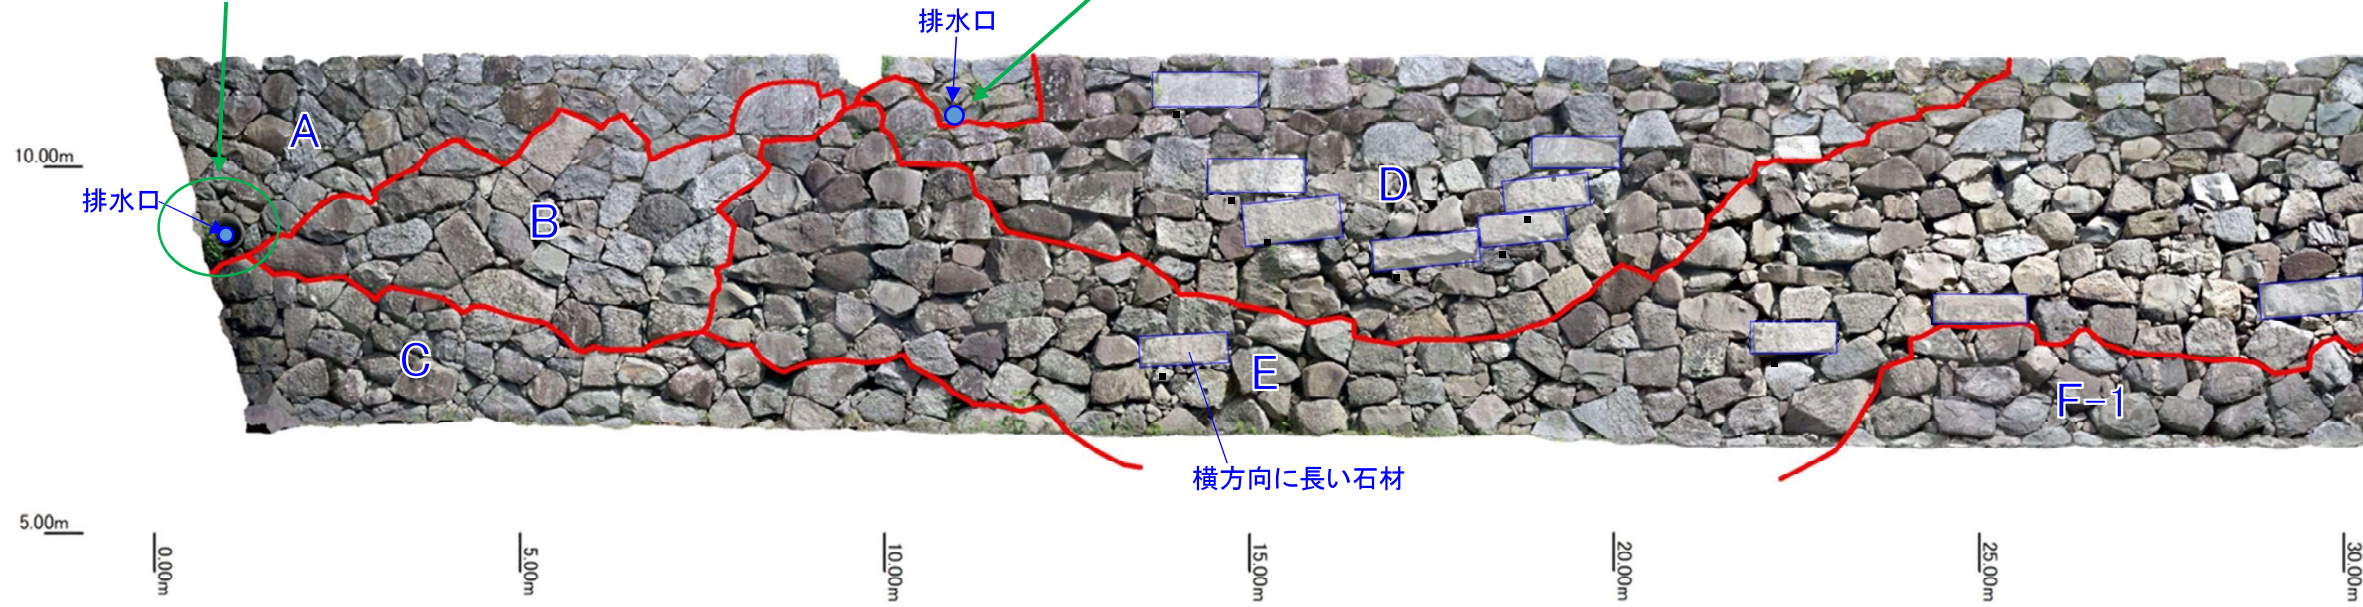
・昭和戦前撮影のガラス乾板写真で確認できる排水管設置に伴う明確な変更範囲
(上部は明確な違いが確認できず、旧状に復する形で積み直されている可能性が高い)

この排水口のみ昭和戦前のガラス乾板写真で既に設置されていることが分かる
(他の5箇所は、写真の撮影対象外)

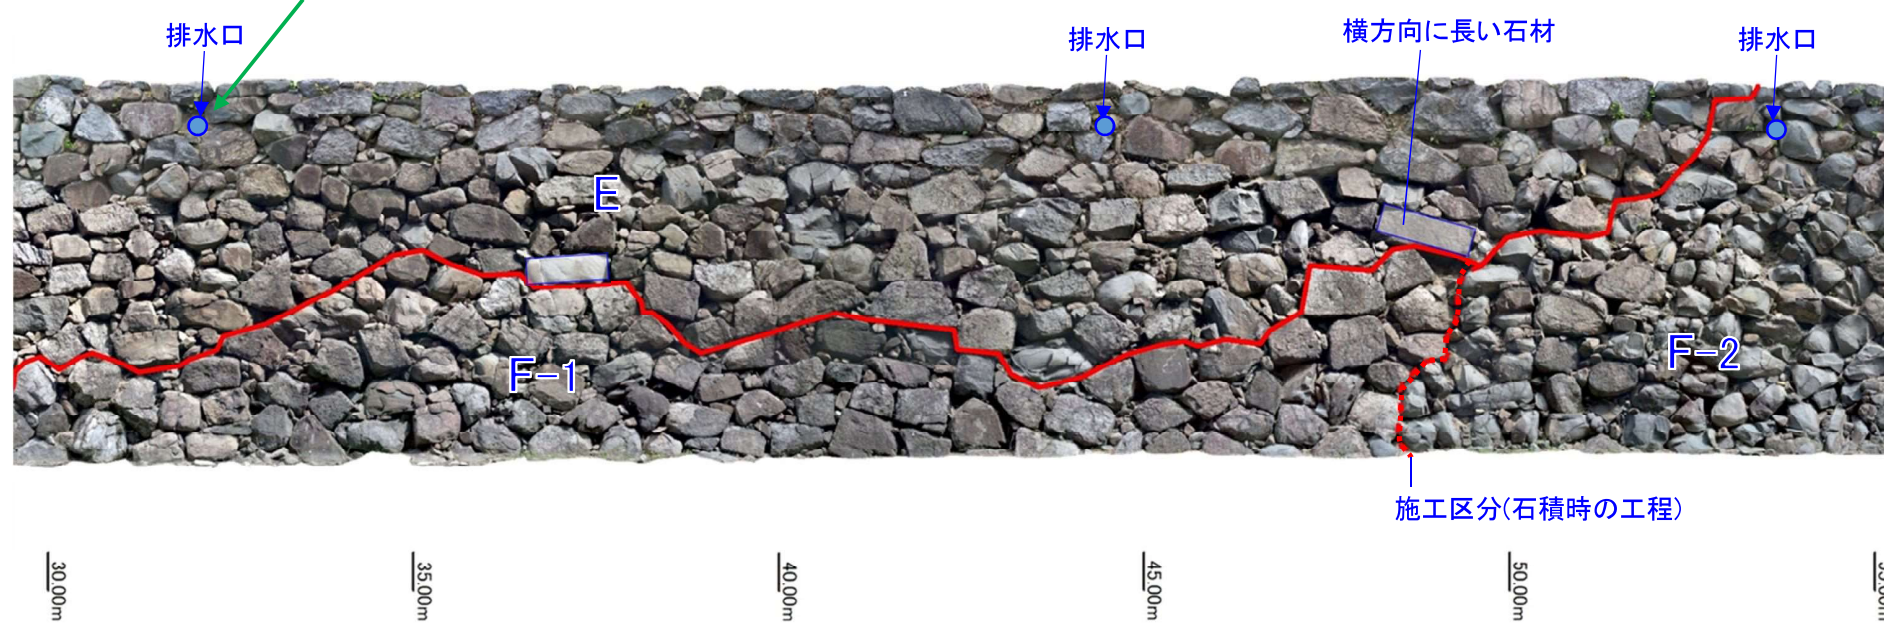
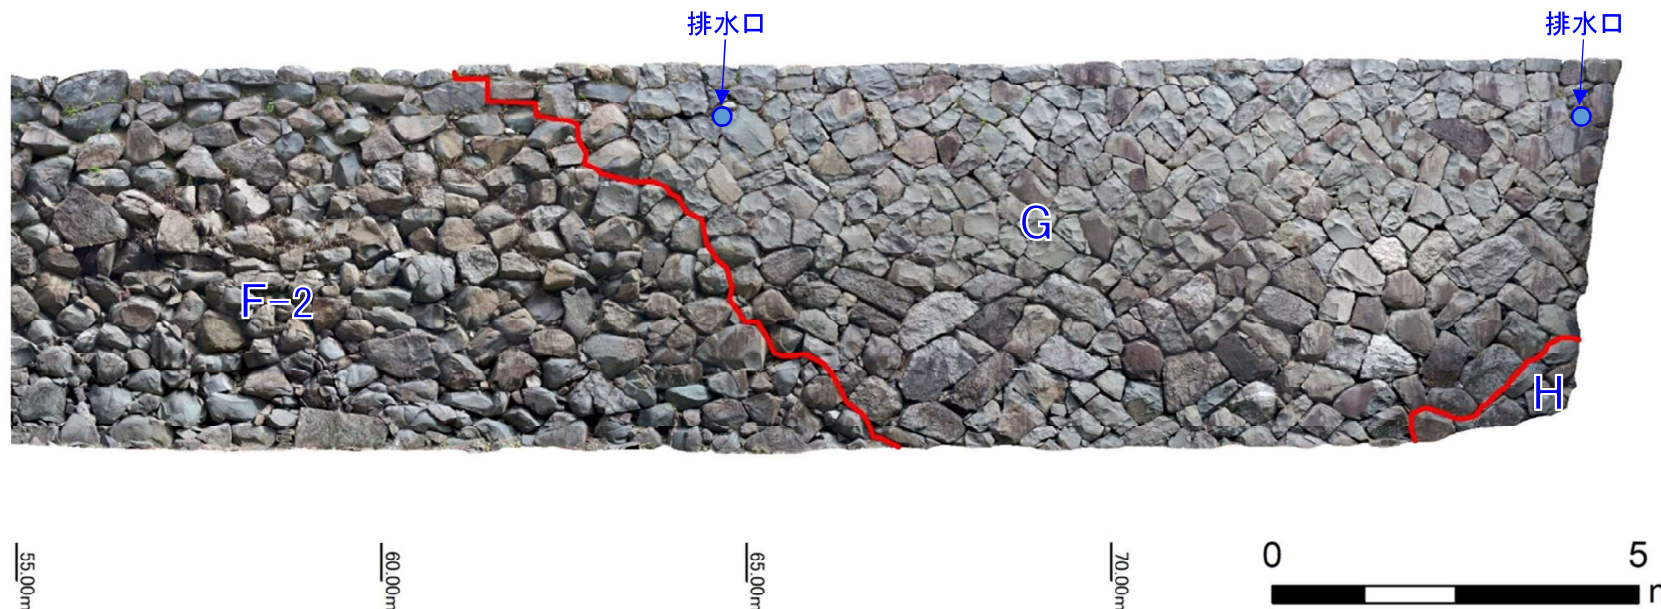
上端に6箇所近代の排水口が存在するが、積み直しに伴う明確な積み直し範囲は確認できていない

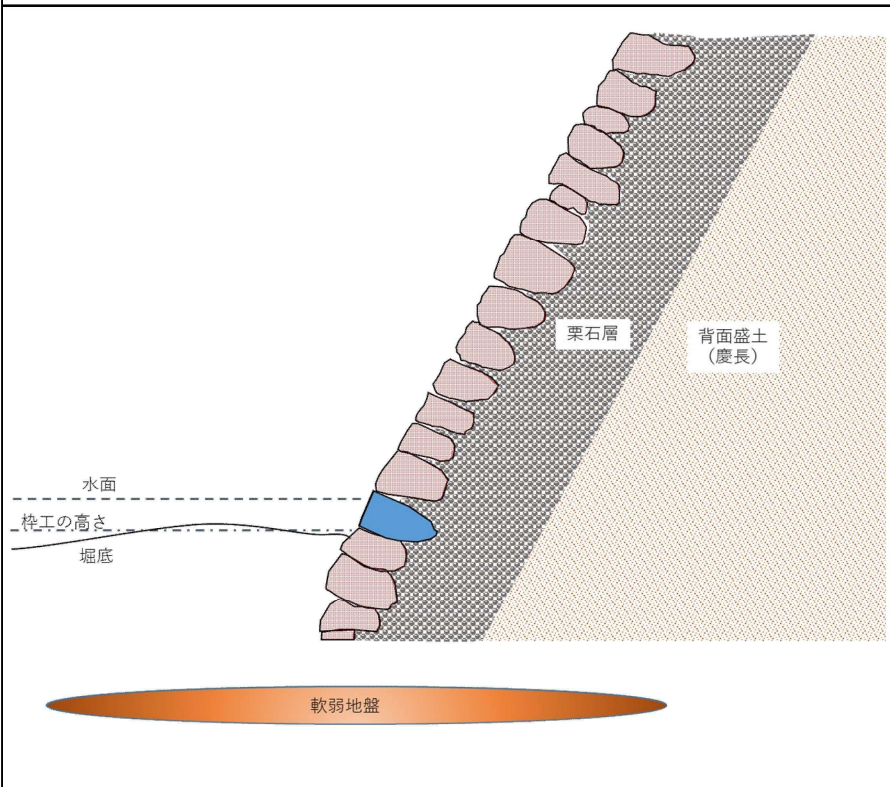
ステップ①	ステップ②	ステップ③
<p>1612年(慶長17年)に石垣が構築された。</p>	<p>石垣構築後、軟弱地盤の影響により石垣及び背面盛土が沈下を起こした。</p>	<p>1682年(天和2年)までに積み直しの必要が生じたことから、慶長期の根石部を残して解体された。</p>

<p>※石垣の根石部は軟弱地盤であるため圧密沈下を起こしたと推定されるが根石調査時には著しい損傷は認められていない。例えば、孕み出し範囲付近のまとまった部分が徐々に沈下したため根石に目立った損傷が生じなかった可能性がある。</p>

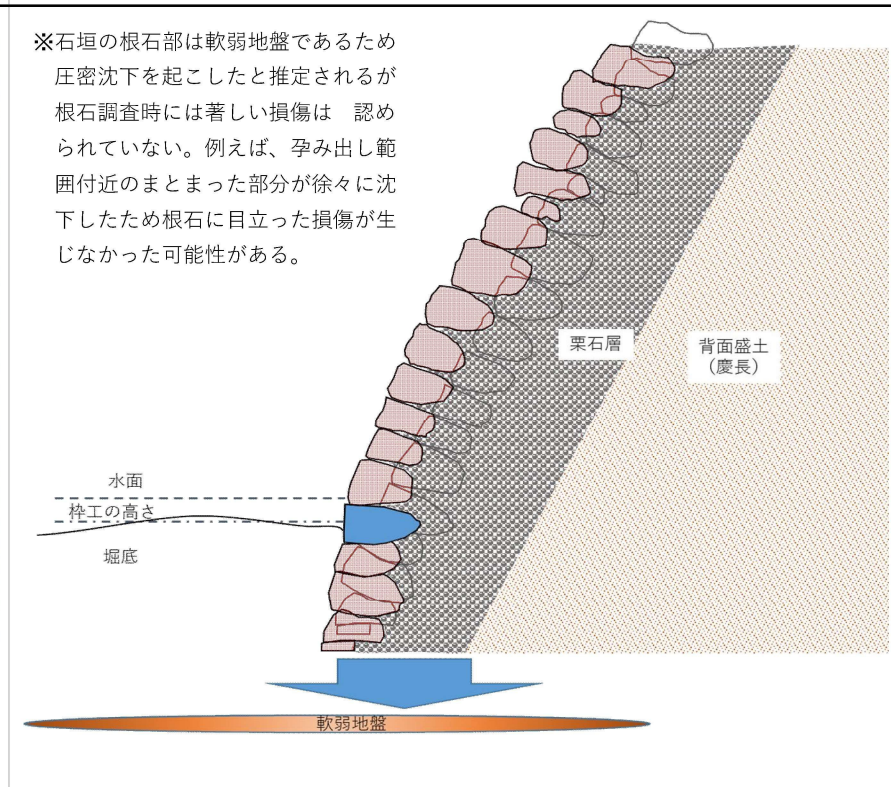
<p>※この時ステップ②の変状により根石部が立った状態のまま残置されたと推定。</p>

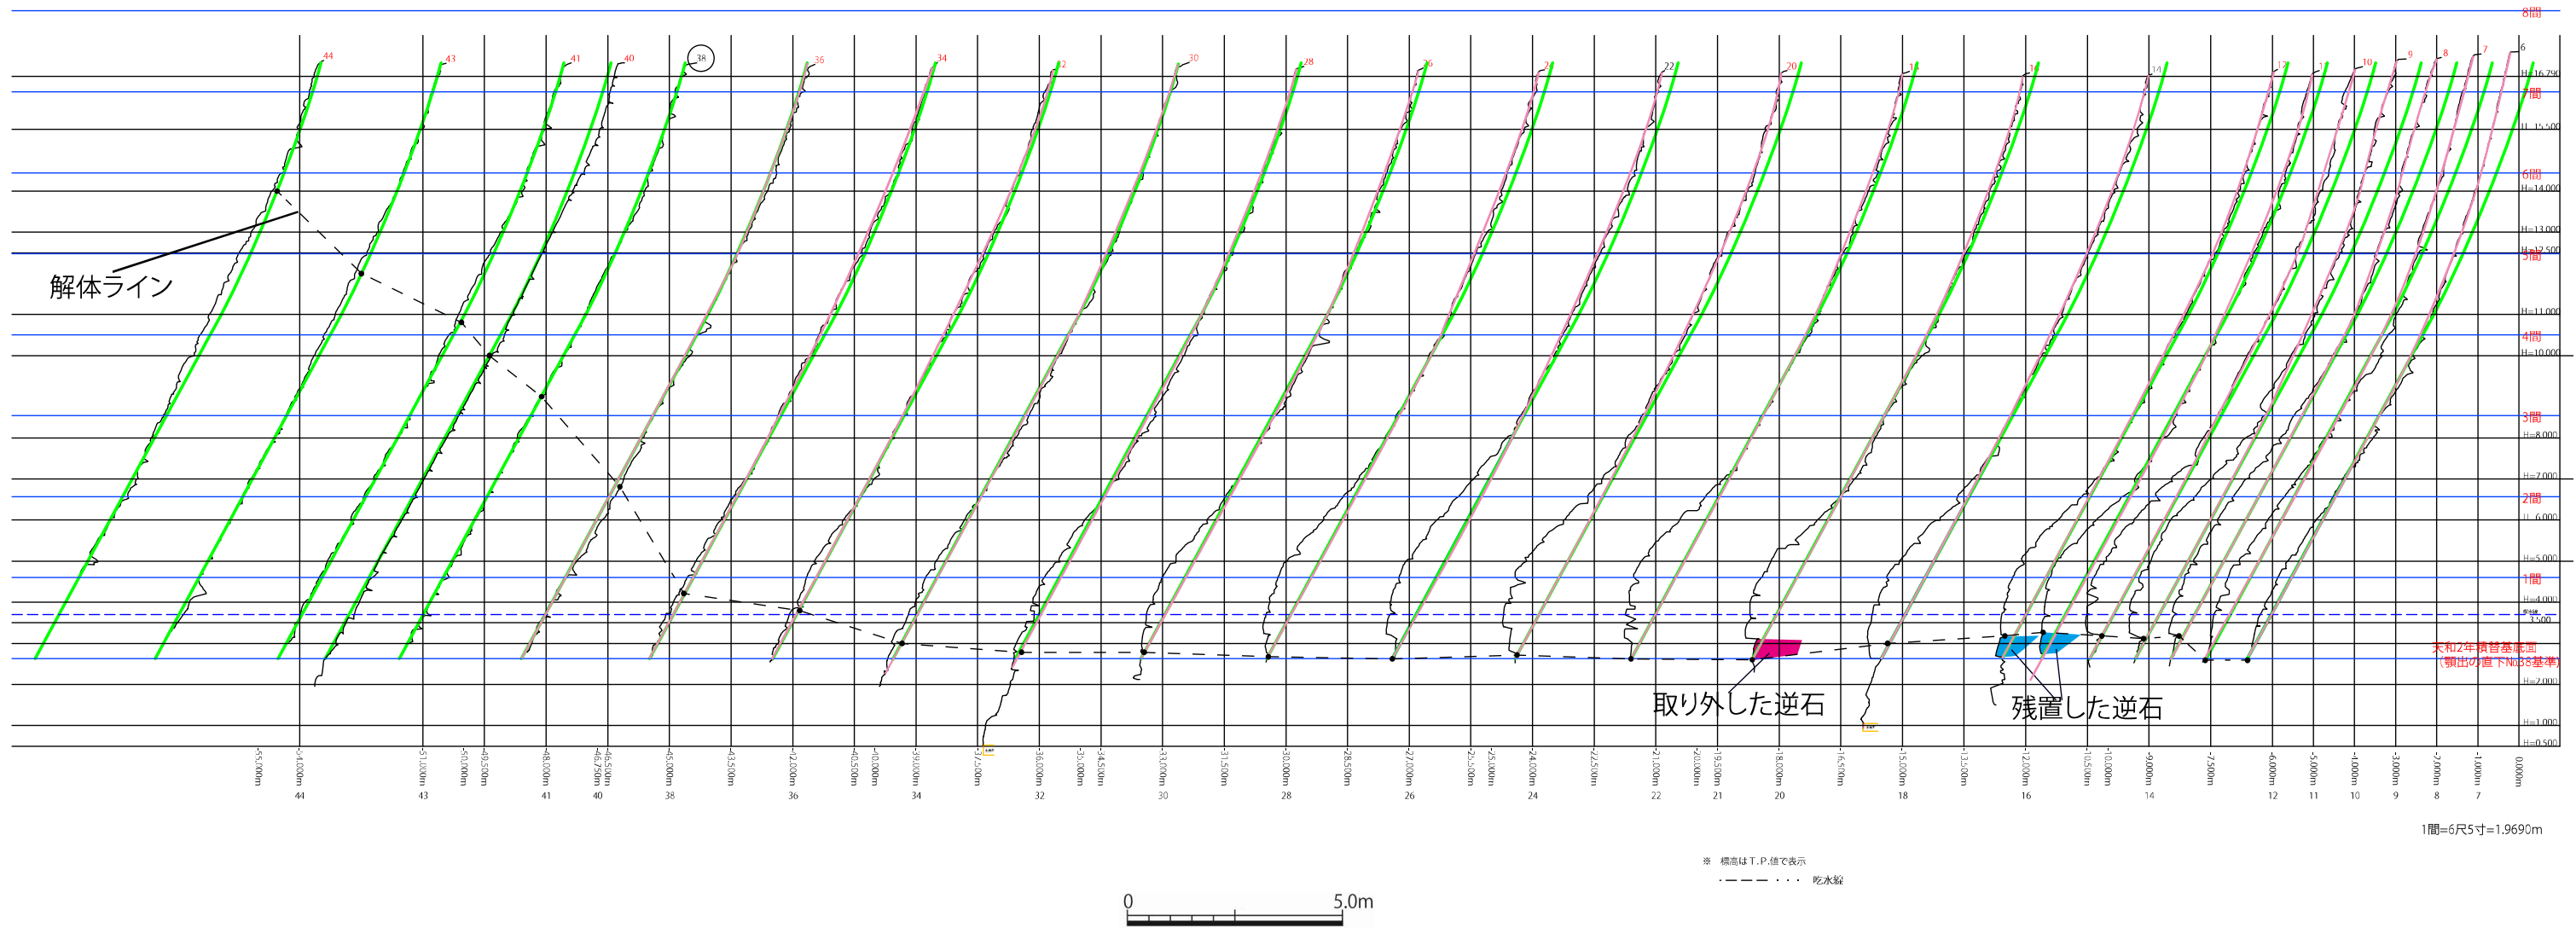
2-7 修復勾配計画図 (東面)

孕みの生じていない健全と見られる部分の勾配 (No. 38) を抽出し、これを基準断面として修復勾配の設定を行う

No.38断面 (緑線) に重なる部分はそのまま
離れた部分は現況勾配に即して修復勾配を作成

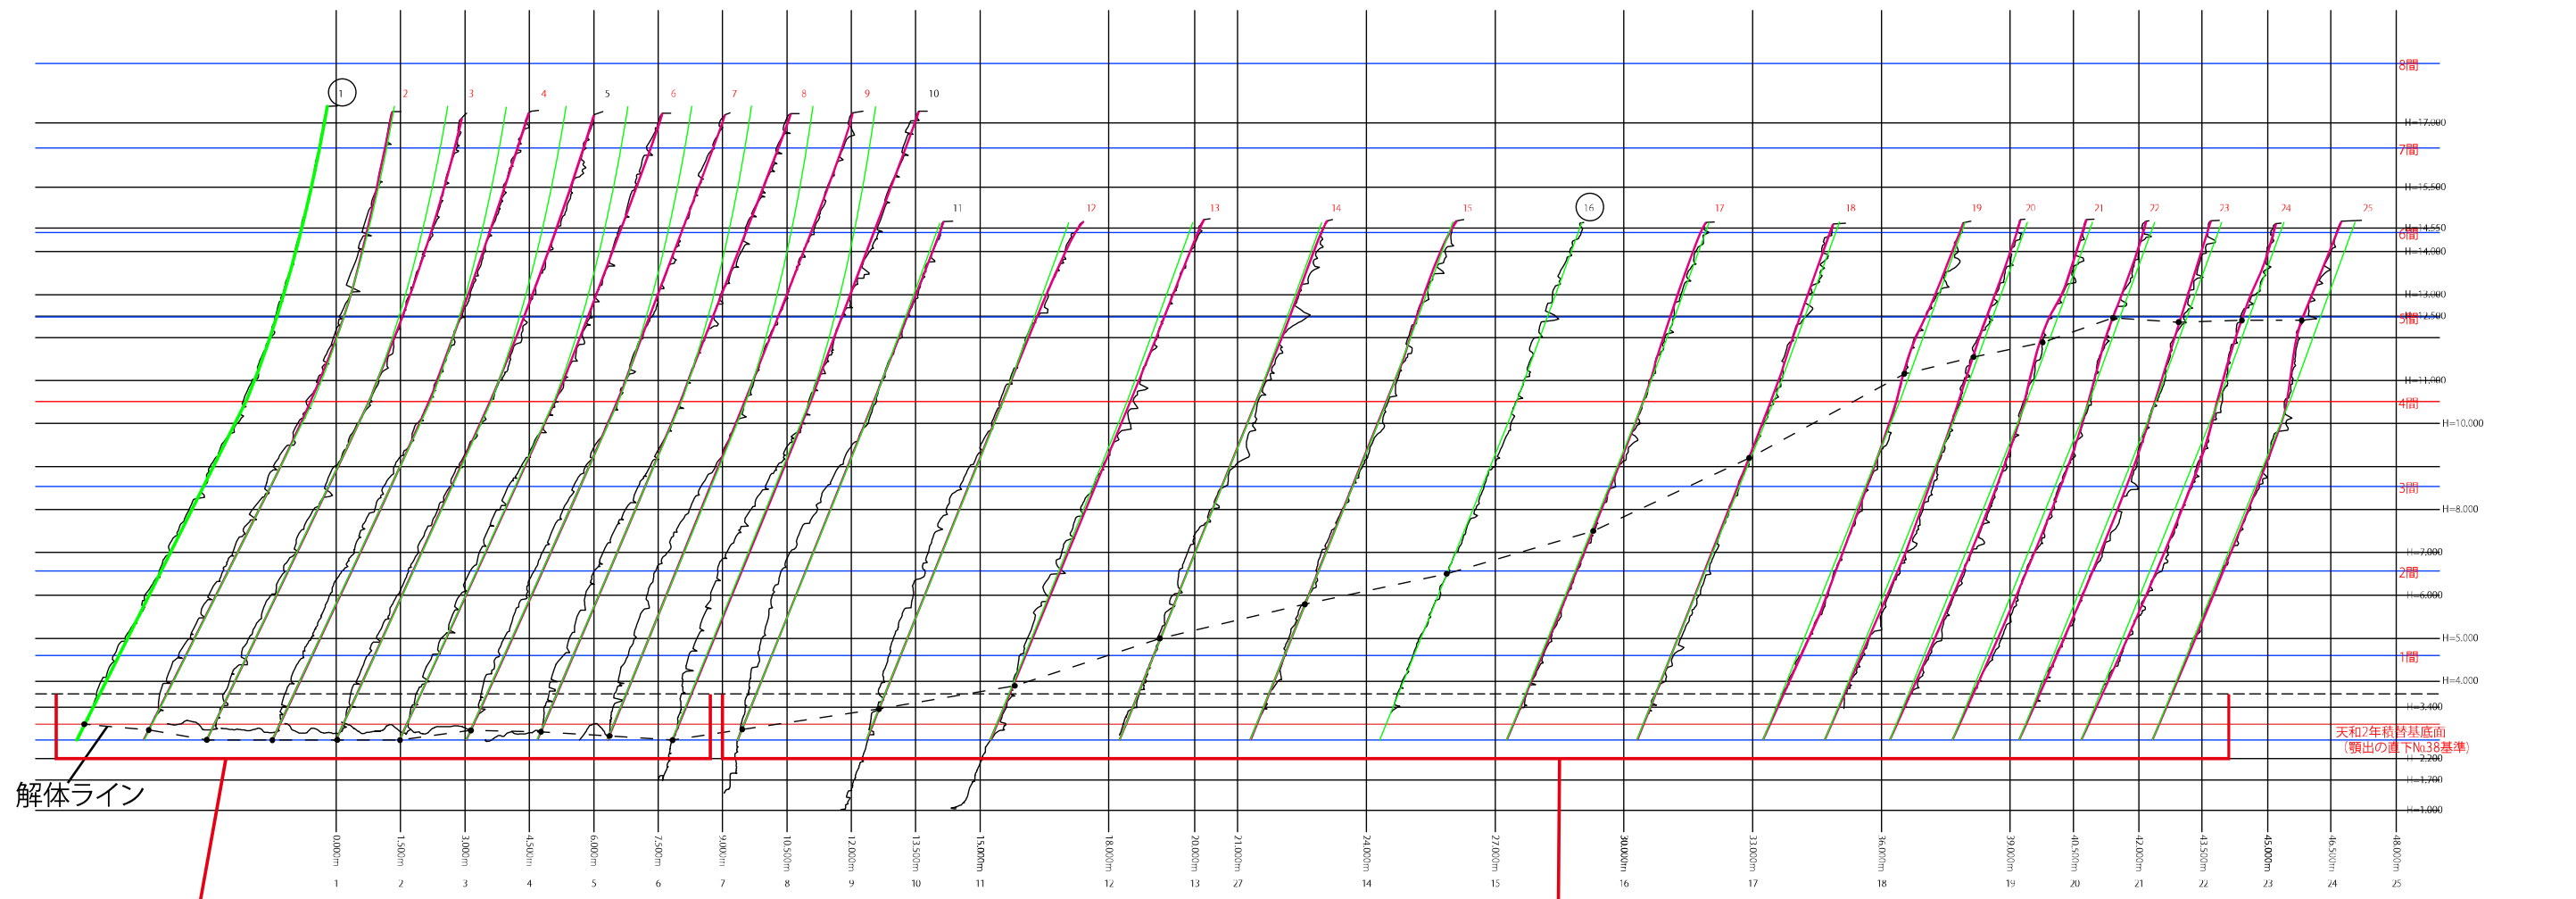
2-8 修復勾配計画図 (北面)

勾配ラインが重なるように基準勾配 (No.1断面) を横方向に縮めた

孕みの生じていない健全と見られる部分の勾配 (No.1、16) を抽出し、これを基準断面として修復勾配の設定を行う
