特別史跡名古屋城跡全体整備検討会議(第 38 回)

日時：令和 3 年 3 月 30 日 (火) 13:30～16:00

現天守閣解体申請に対する文化庁からの指摘事項への対応について

特別史跡名古屋城跡 本丸搦手馬出周辺石垣修復事業

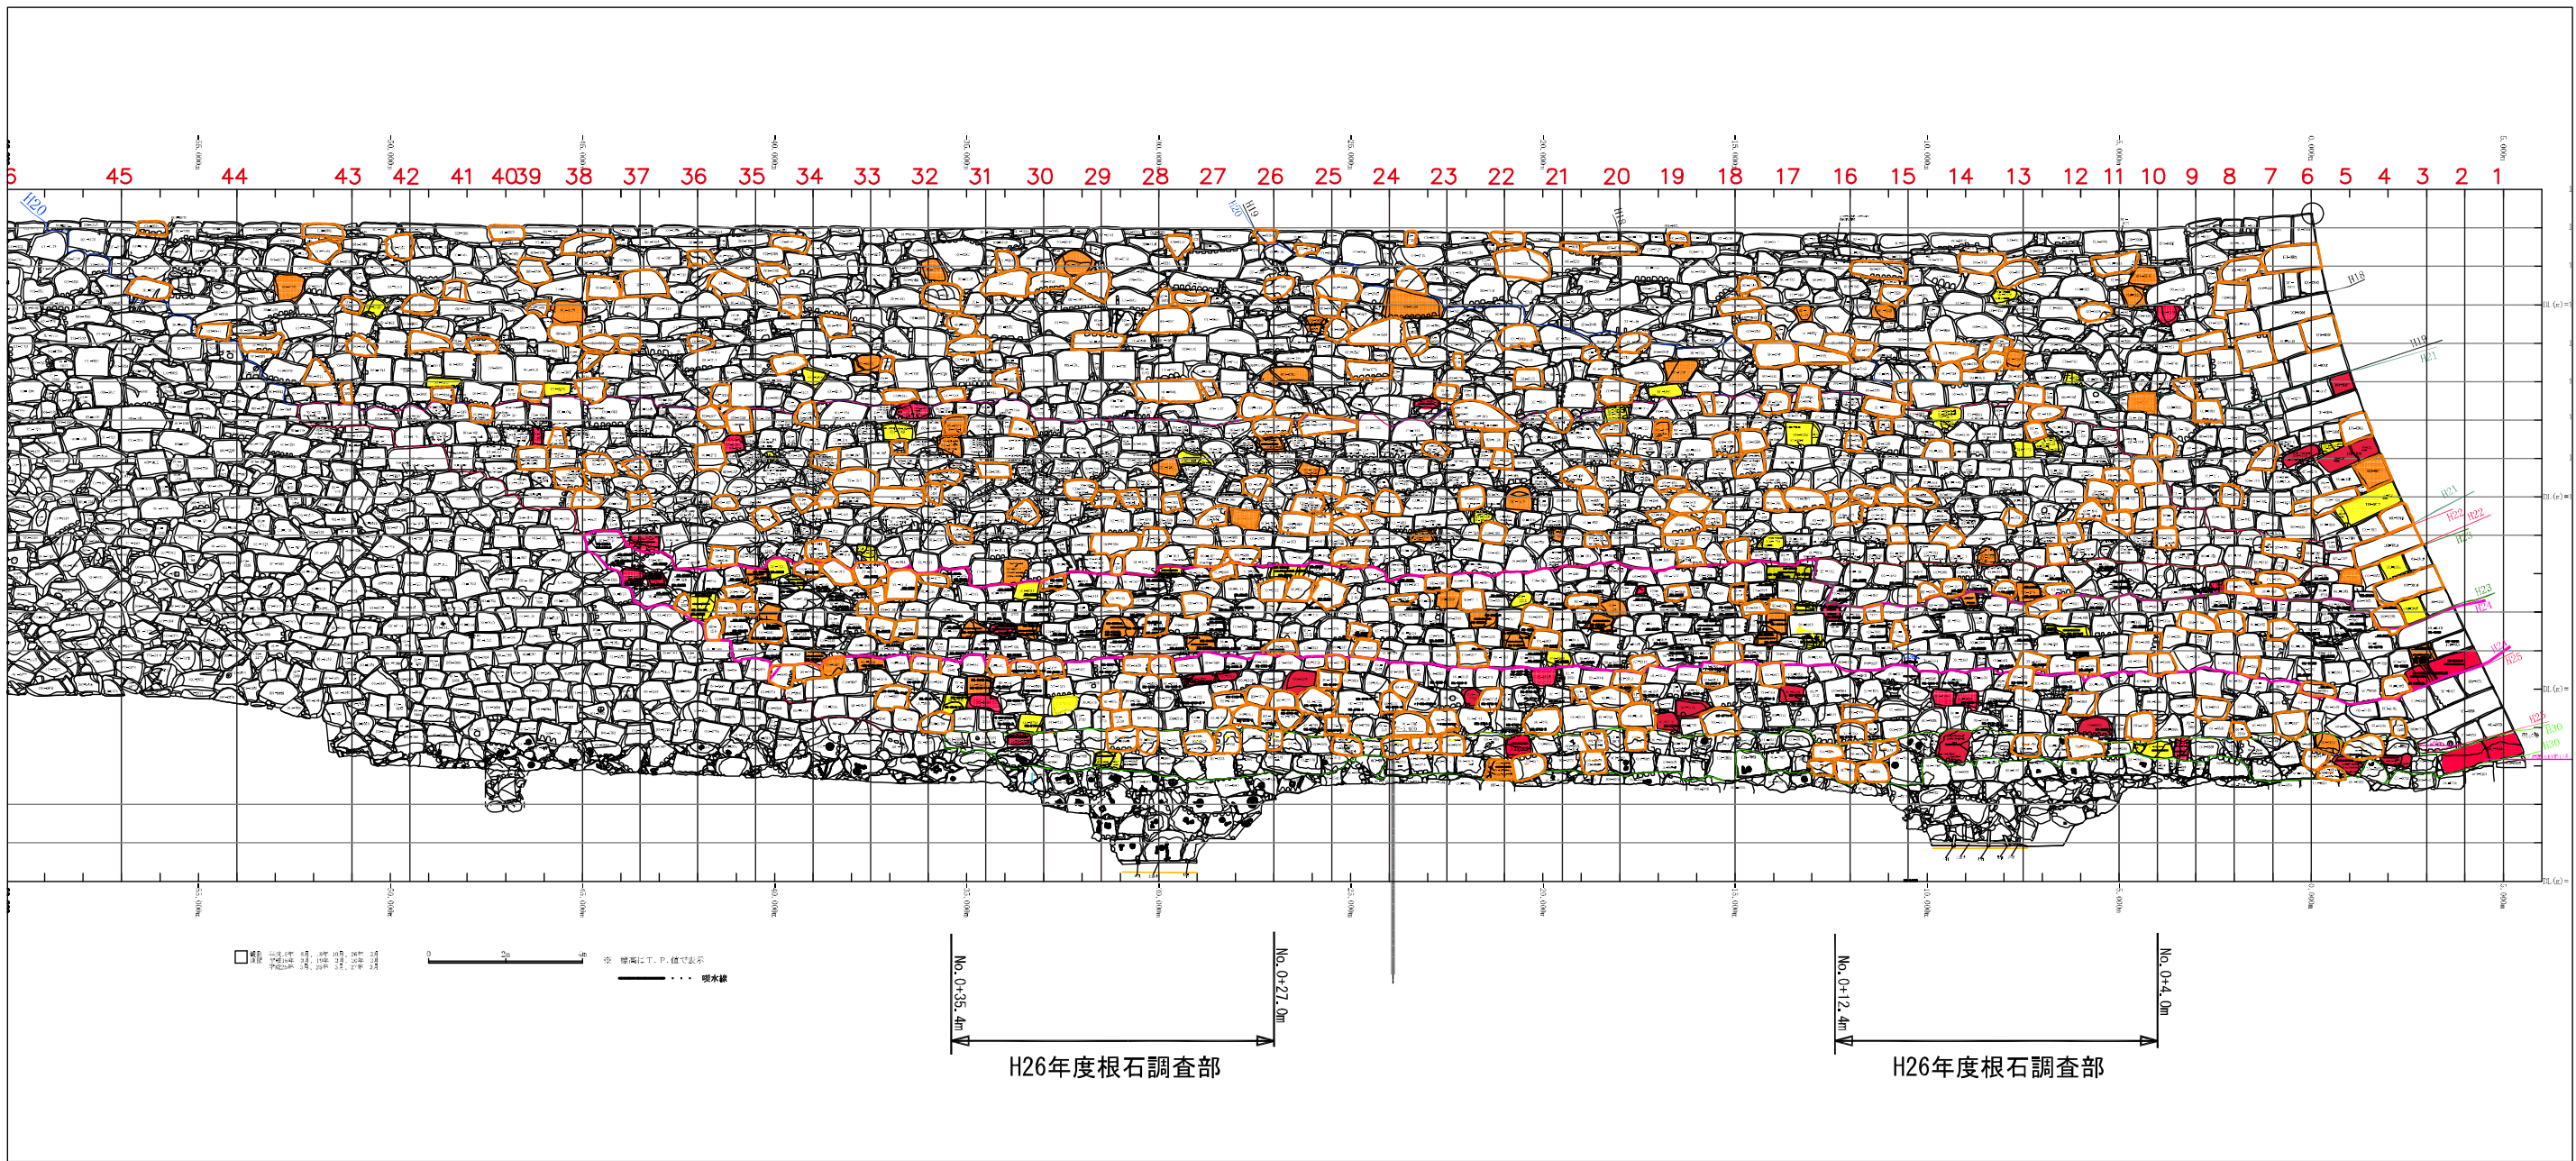
2-10 石材再利用判定結果 (東面)

- A (無色) 元位置でそのまま使用
- B1 (橙色)(枠線のみ) 軽微な損傷が部分的
- B1 (橙色) 軽微な損傷が全体的
- B2 (黄色) 重大な損傷
- C (緑色)
- D (濃青) 転用を検討
- E (赤色) 再利用不可

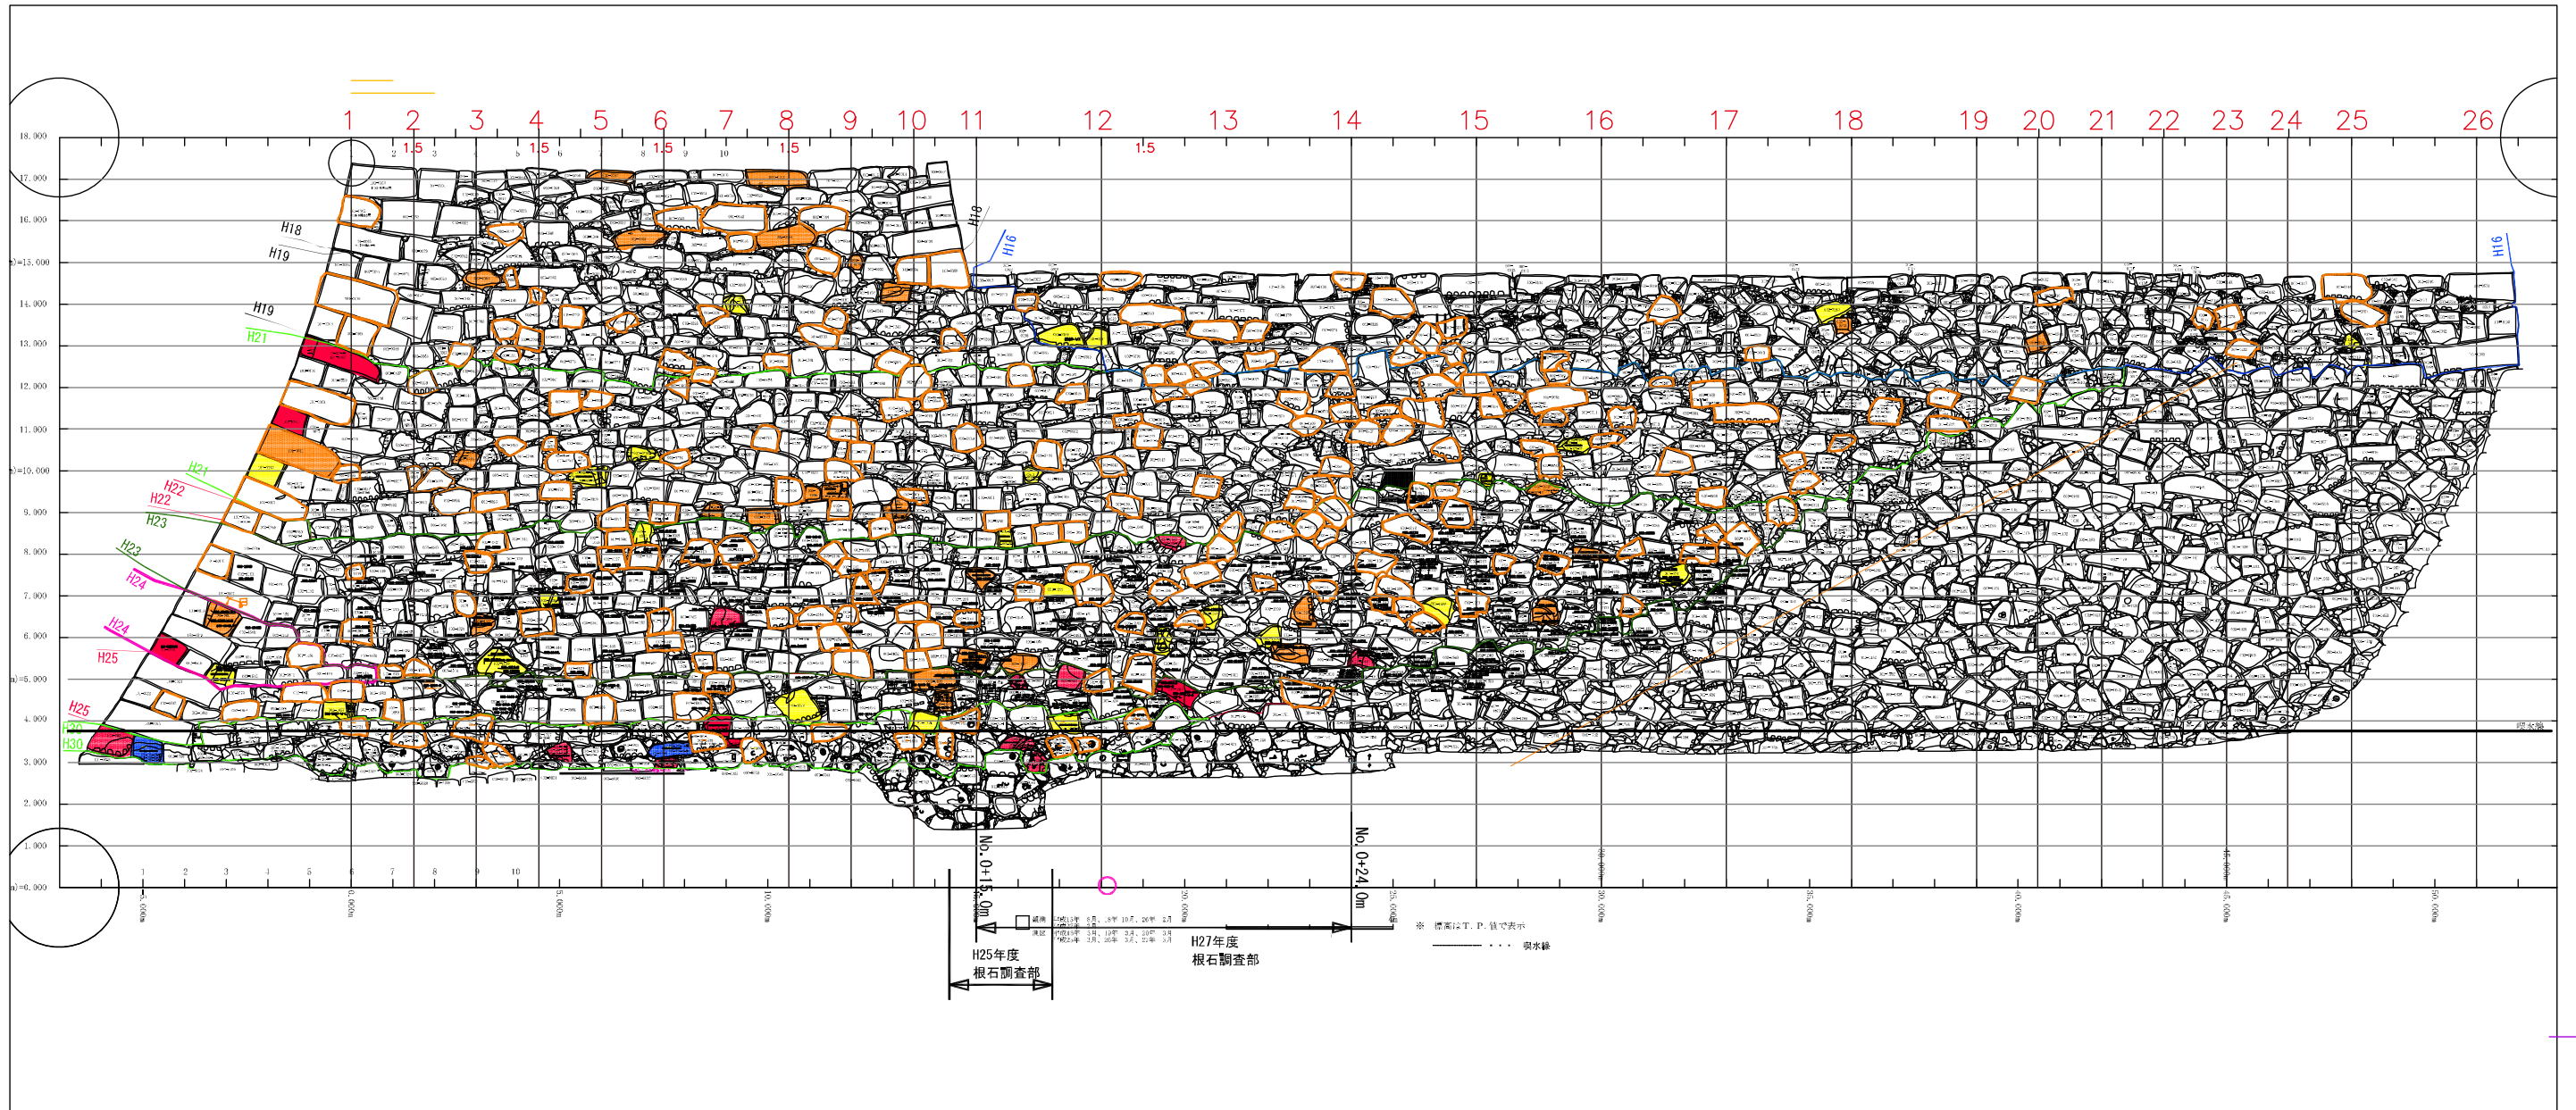
2-11 石材再利用判定結果 (北面)

- A (無色) 元位置でそのまま使用
- B1 (橙色) (枠線のみ) 軽微な損傷が部分的
- B1 (橙色) 軽微な損傷が全体的
- B2 (黄色) 重大な損傷
- C (緑色)
- D (濃青) 転用を検討
- E (赤色) 再利用不可
