特別史跡名古屋城跡全体整備検討会議(第 50 回)

令和4年度の二之丸庭園の修復整備工事について

本丸搦手馬出周辺石垣の修復について（境門跡周辺発掘調査）

天守台穴蔵試掘調査の調査成果について

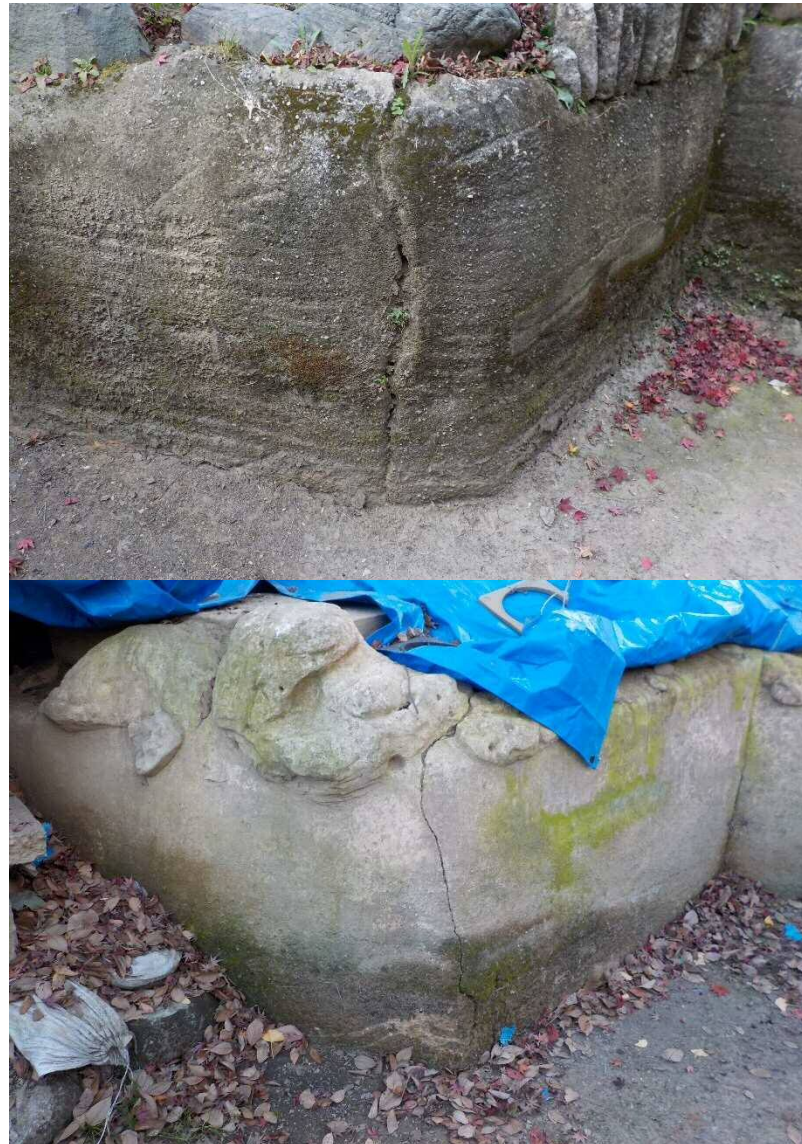
修理箇所の例（写真）

- ・有識者等の立会いのうえで、北園池護岸のひび割れの発生状況を確認して右図緑着色の範囲から修理が必要な箇所を選定する。

- ・対象箇所の苔や汚れ等を清掃後、下記材料を充填する。

- ・材料の配合については、自然科学分析の結果を踏まえてひび割れの箇所や幅等を勘案した区分ごとのサンプル（主な材料は砂、砂利、細礫、消石灰、にがり）を作成する。
- ・なお、これまでには、池底及び護岸と護岸上部において、薄片の偏光顕微鏡観察、同薄片切断面の元素マッピング分析、X線解析分析により、骨材の概略の粒度組成や岩石の種類、カルシウム量の分析を行っており、令和4年度以降も引き続き実施予定。

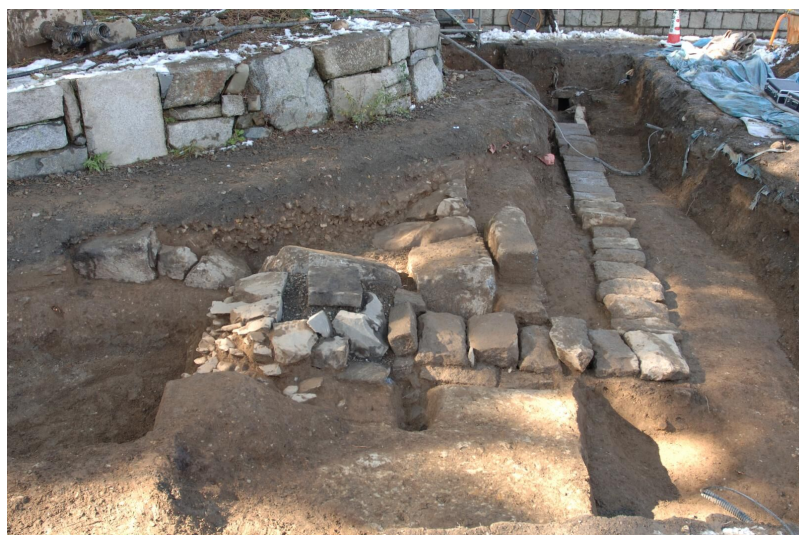
・遺構としては平成 15 年度と平成 17 年度に石組み暗渠、平成 17 年度には現代の石積みの下部から石列が新たに確認されている。石組み暗渠は蓋を外して中を確認した。榫部は土砂で埋められており、機能としては廃絶していた。

写真 1 No. 15 石垣立面状況と暗渠（東から）

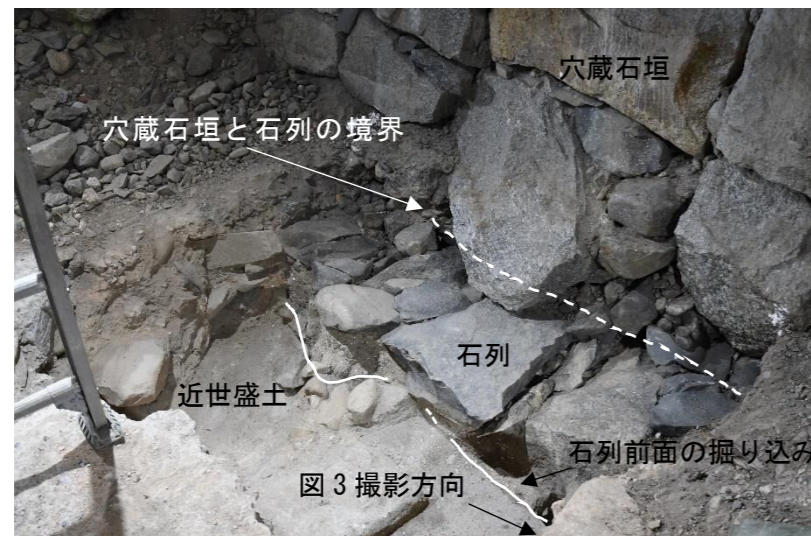
現在の床面をコンクリートカッター等で除去したところ、床下に約 1.9m の空洞があることが判明した。空洞の直下には天守閣再建時の残材や礫が散乱していたためこれを除去したところ、調査区北側には現在の穴蔵石垣下段が確認された。

図 2 ①調査区全景(南から)

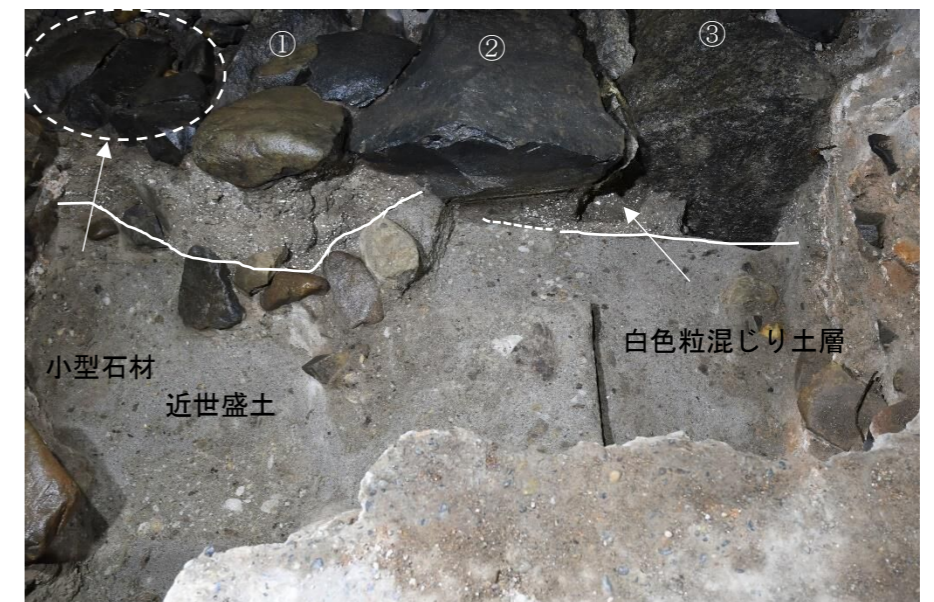
調査区北側、穴蔵石垣の前面で、時期不明の大型石材が並んでいる状況を検出した（石列と呼ぶ）。石列は、表面観察の限りでは、現在の穴蔵石垣より下に位置し、中央に大型の石材②(幅 50 cm、控え 50 cm 以上)、左右にも大型の石材①、③が一部露出する(図 4)。石列の前面には 1mm 程度の白色の粒を含む層が薄く堆積し、中央の大型石材②は近世盛土中に一部埋まり、掘り方等は見られない。石列の西側には小形石材が 6 石程度確認できる。

これらの石列の設置時期については、中央の大型石材②が、近世盛土内に含まれているため、近世に遡る可能性が高い。ただし、3 石のみの部分的な検出に留まるため、石列の性格については十分把握できていない。

図 4 現石垣前面の石列(南から)

大天守穴蔵石垣北面に設定した①調査区では、調査区北側に石列を確認したが部分的な検出にとどまり、(1)石列と現在の穴蔵石垣の関係、(2)調査区西側における石列上面の小型石材の性格、(3)調査区西側、東側における石列の残存状況が十分に明らかにできていない。そこで、下記の通り追加調査を実施し、石列の性格に関する追加情報を得たいと考えている。

調査区西側における石列上面の石材の残存状況、調査区東側で確認された石列石材に隣接する石材の有無を確認するため、調査区の東西を掘削する。西側拡張部で小型石材が確認された場合には、その性格の判断のため必要最小限の範囲で除去する。加えて、石列石材の形状、石列下段の有無、石列の設置時期に関する情報を把握するため、必要に応じて石列前面の近世盛土等に対する断ち割りを検討する。断面も精査することにより、石列と現存する石垣との接続状況の有無

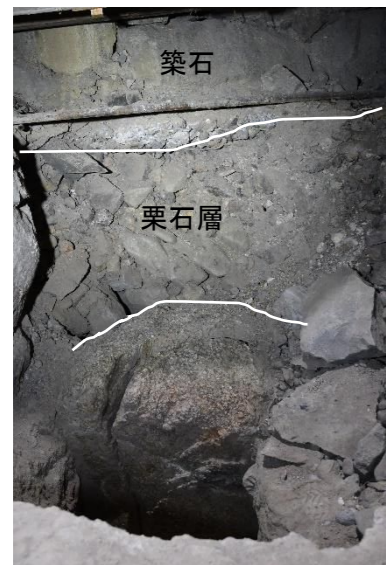
縦 57 cm、横 60 cm、控え 70 cm以上の石材で、固められた栗石(現在の穴蔵石垣の一部か)(図 8)の下に位置すること、近世盛土の可能性のある土に石材の一部が埋まること、石材自体にも刻印が確認され近世由来の石材であることから近世よりこの位置にあった石材と推測される。

石材は、現在の穴蔵石垣のラインより前面にあり、背後には一部空洞が確認される。この石材の機能としては、石材周辺に掘り込みがないこと、穴蔵石垣の築石面と並行にはならないことから、捨て石の一種と考えられる。

図 7 現石垣直下の栗石層と刻印を有する石材(西から)

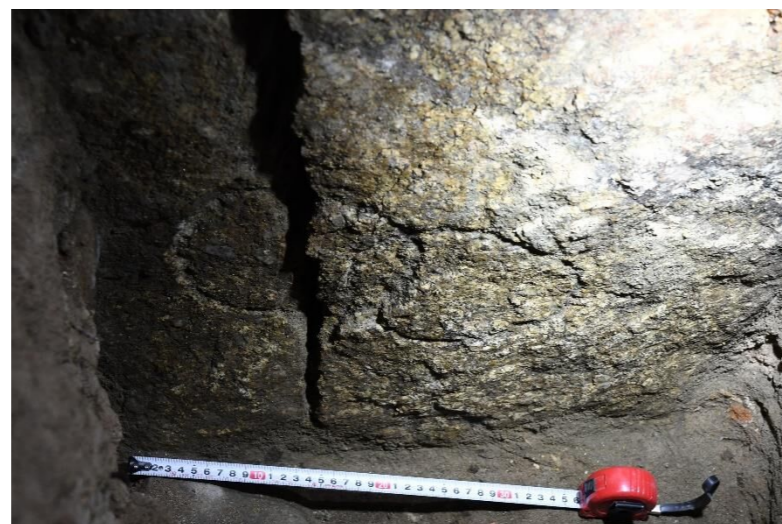
図 8 石材の刻印(西から)

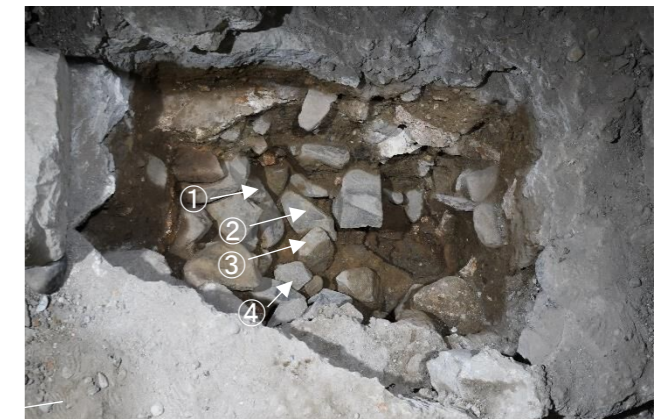
図 12 近世盛土中の石材(西から)

焼土を含む層の直下の近世盛土中に大きさ約 20 cm程度の石材(図 11①~)を確認した。これらは穴蔵石垣の前面の捨て石、または盛土中の捨て石の可能性はある。

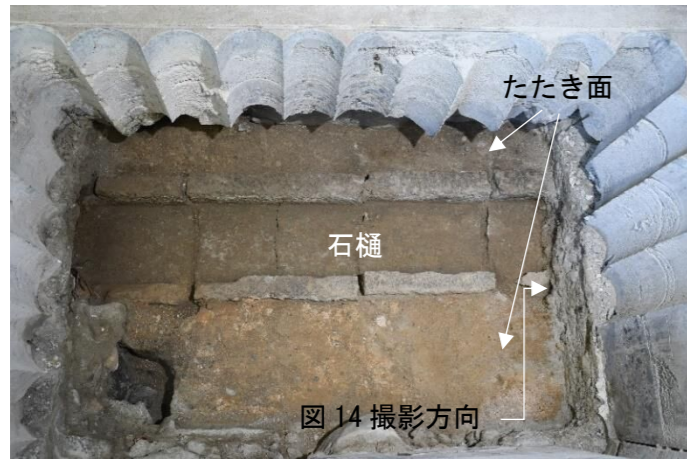
図 13 ④調査区全景 (東から)

石製の樋で、表面は一部熱を受け赤変しており、ヒビの入る箇所もある。石樋の両側には三和土が面的に残る。

『金城温古録』には、大天守内の井戸から汲み取った水を口御門の石樋へ流したとの記載があり、現在御深井丸に展示している石樋と類似することから、近世の石樋およびたたき面が残存していると判断した。

調査区より北側の石樋については、大天守台礎石の御深井丸移設時に礎石と合わせて移設されているが、本調査区より南側の石樋については原位置に残されたと考えられる。

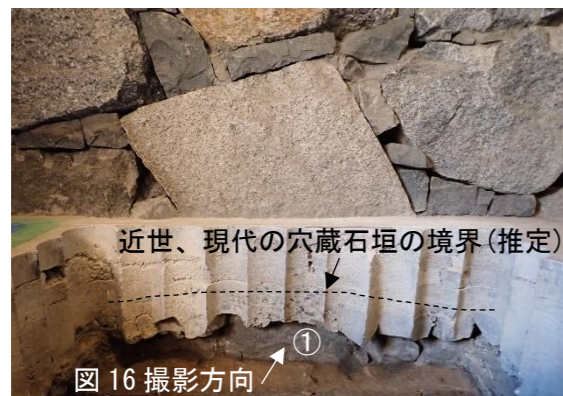
調査区西端で先述のたたき面に下部が塗り固められた築石(図 15 の①)を確認した。これらの年代について、たたき面が近世に遡る可能性が高いため、近世石垣の一部と考えられる。ただし、コンクリート床上面の戦後の石垣との関係については、境界がコンクリートで覆われているため不明である。

図 15 コンクリート床下の石垣 (東から)

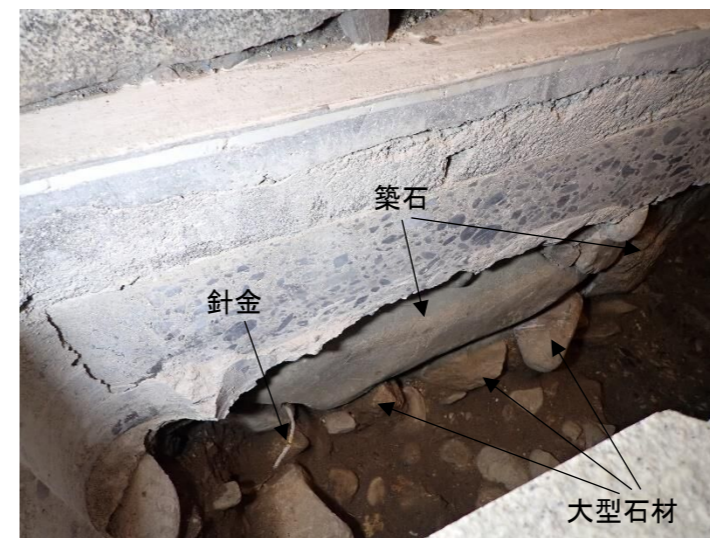
なお、調査区西壁に確認される築石とその直下の大型石材は、石の隙間に針金やたたき片が見られること、現代の攪乱層に埋まっていたことから、現代に積み直された穴蔵石垣の一部と考えられる。

図 18 ⑤調査区西壁の築石と大型石材 (西から)

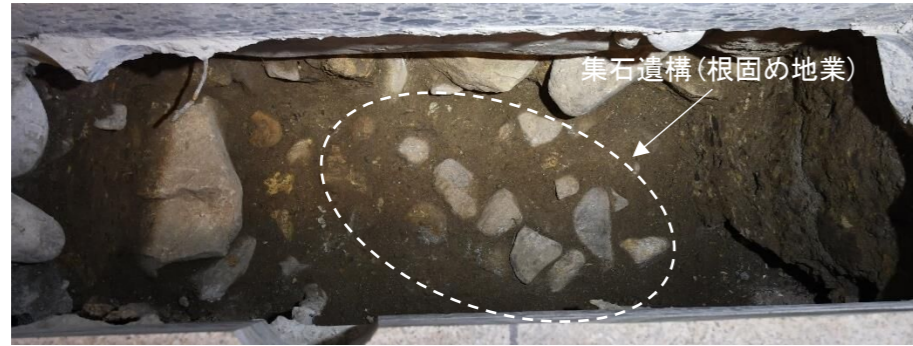
近世盛土中には大きさ 10~20 cm 程度の石が多量に含まれる。かつての写真等から判断すると、本来この地点には小天守の礎石があったと思われるため、後述の⑦、⑧調査区と同様に、礎石の据え付けに伴う地業の一部ではないかと思われる。

図 20 ⑤調査区全景 (西から)

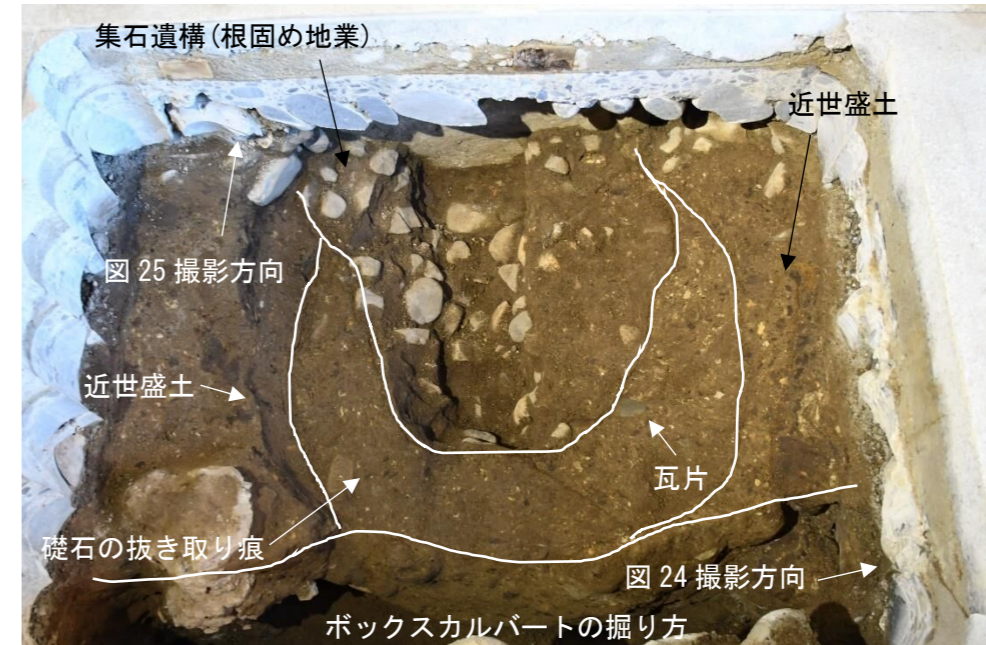
図 23 ⑧調査区全景 (東から)

⑤、⑦調査区と同様に、本来この地点には小天守の礎石があったと思われるため、調査区中央の集石が礎石設置に伴う根固め地業、その周辺の瓦を含む土が昭和期の小天守再建に伴う礎石の抜き取り痕と考えられる。

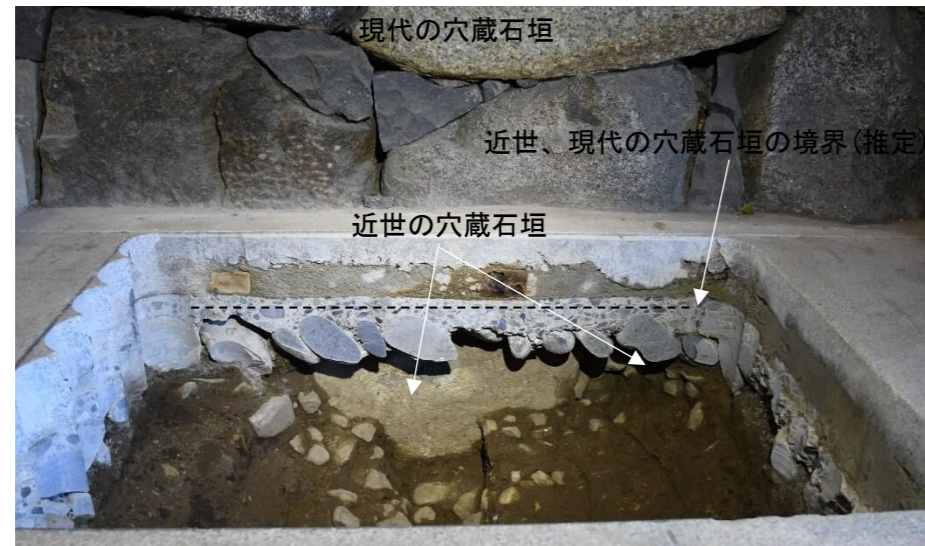
調査区西壁築石 2 石を確認した。築石は近世盛土に埋まることから、近世石垣の一部と考えられるため、コンクリートで覆われた間に戦後の石垣と近世石垣の境界が存在する可能性が高い。

図 25 ⑧調査区西壁の築石(東から)
