特別史跡名古屋城跡全体整備検討会議 石垣・埋蔵文化財部会(第70回)

日時：令和8年3月30日(月) 10:00～12:00

本丸搦手馬出周辺石垣の修復について (本丸搦手馬出西部発掘調査概報)

本丸搦手馬出周辺石垣の修復について (天端整備の方針整理)

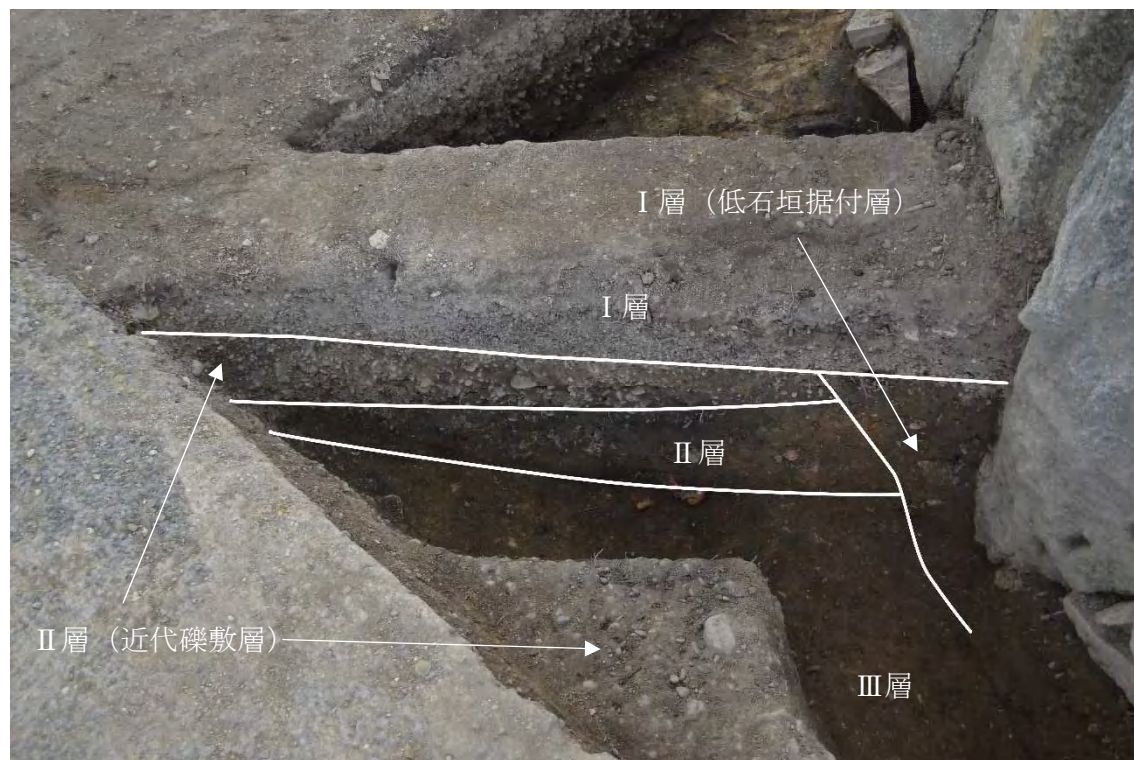
写真5 C区路面部分ベルト土層検出状況(北東より)

大正8年(1919)に描かれた『名古屋離宮総図』(図1)には、通路部分に礫を敷いていた様子が描かれている。また本調査では低石垣がこの礫敷面を断ち割って据えられていることが判明した。よって、低石垣は少なくとも大正8年(1919)以降に据えられたものと考えられる。

低石垣の西側には擬木柵があり、昭和47年(1972)頃の写真には同様の擬木柵が写真に写り込んでいる。この擬木柵と同等のものが、戦後の天守復元に伴う付帯整備の一環として昭和34(1959)年3月1日付け名古屋タイムズの記事で紹介されている。低石垣の目地にはモルタルを充填してあることから、擬木柵設置と同時期に施工された可能性がある。

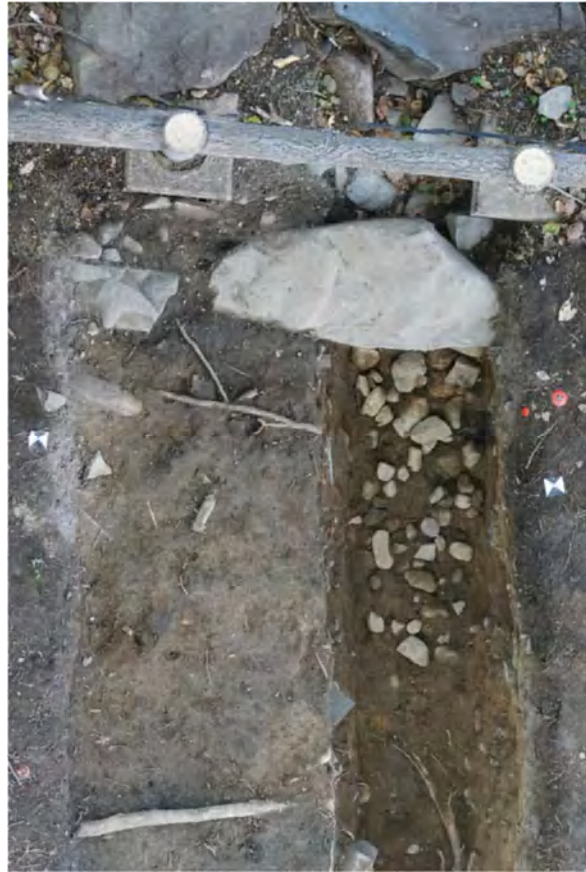
図3 B区内堀石垣背面裏込層検出状況(オルソ画像を拡大)

本調査により内堀東面石垣天端背面の近世残存面の標高 13.20mから通路側標高およそ 12.50mへ向かって東へ比高差70cmでゆるやかに傾斜していることが判明した(図2)。また現地にて先生方のご指導を賜り、近世残存面を一部断割ったところ標高 12.90~13.0mあたりで裏込層を良好な残存状況で検出した(図3)。裏込層の幅は天端石背面の石材(抑え石か)から約90cmの幅であった。

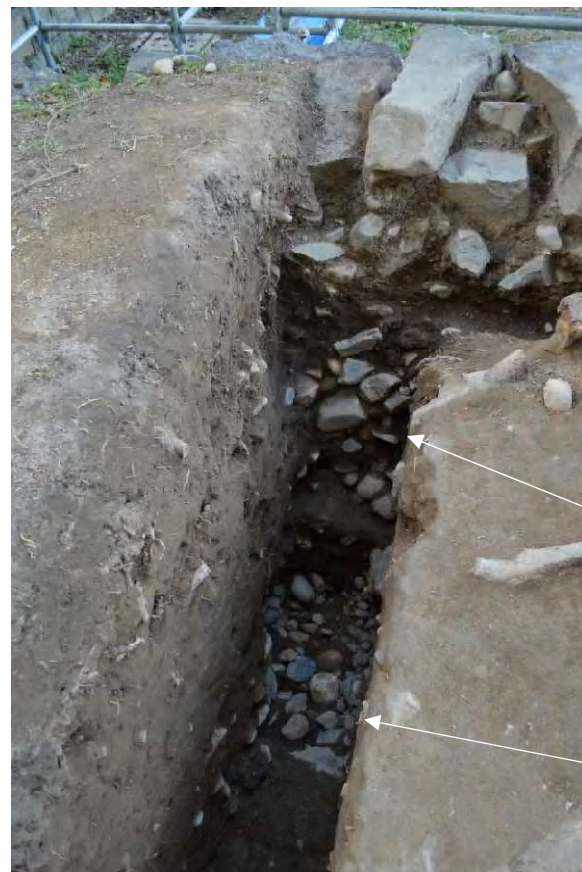
写真9 A区境門南石垣背面裏込層検出状況(南より)

本調査により、境門南側石垣の天端背面部分にE、F区低石垣直下で検出した細礫層と同質の層を検出した(図5 I層)。その後、令和4年度(2022)調査で検出した根石部分に至る標高約11.60mまで、瓦片、φ10~20cm程度の垂角礫、垂円礫含む背面盛土(写真10 IV層)を検出、さらにこの層の下からより栗石の密度が大きく、粒径がB区内堀東面石垣背面で検出された裏込層と近似する層を検出した(図④第V層、写真⑩)。また天端背面部分は現代と思われる細層が流入しており、調査範囲において塀控柱跡は検出されなかった。

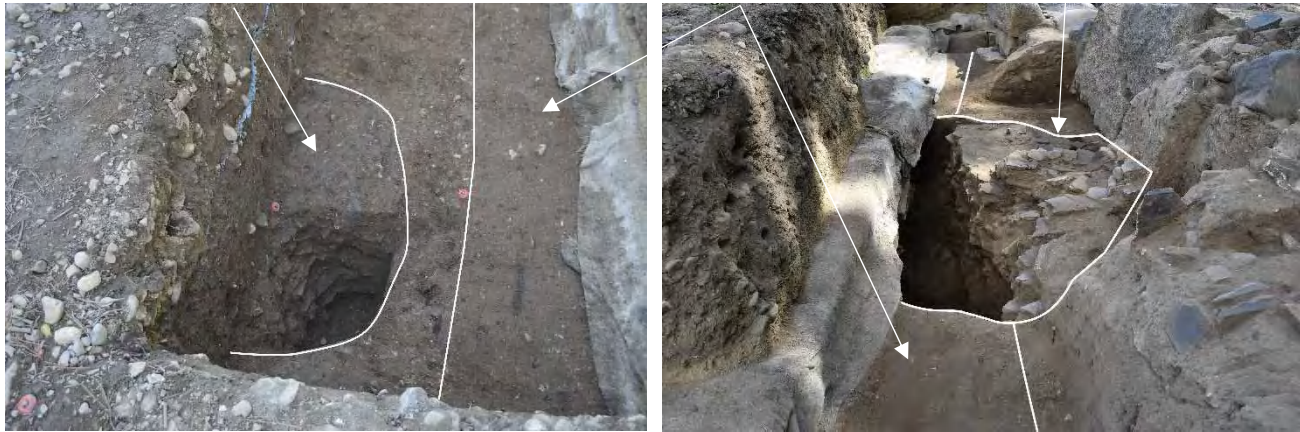
写真 1 2 H区礎石根固め痕検出状況（西より） 写真 1 3 令和4年度調査1号遺構検出状況（西より）

令和4年度(2022)調査において報告されている瓦廃棄土坑(1号遺構)と平瓦を平らに限なく敷き詰めている点が共通し、いずれの土坑も短軸1.26~長軸1.95mの直径範囲内で収まる。深さは1号遺構が約0.9m、H区検出土坑が0.6mと差異がみられるものの、底面の標高は約11.0mで共通する。共に境門の鏡柱に関連する遺構と推定できる(名古屋城調査研究センター 2025『特別史跡名古屋城跡 本丸搦手馬出発掘調査報告書 一境門地点の調査一』p21)。

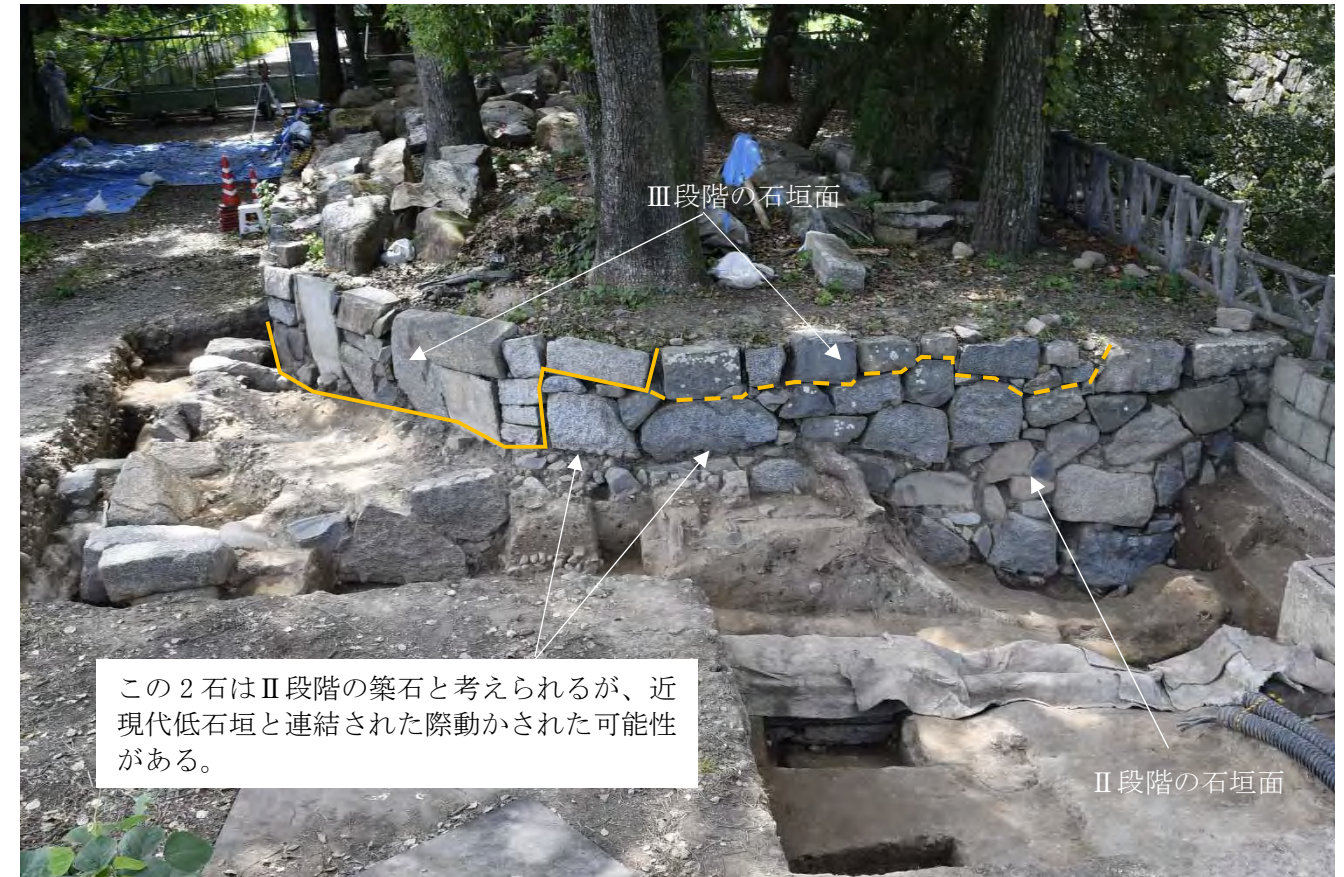
図 6 境門南側石垣と近現代低石垣と関係性

目的③ 境門南側石垣の背面、すなわち「北西部高まり」に標高約 13.0m でほぼ平坦となる近世面を検出した。また断割り調査の成果から、境門南側石垣は天端辺りを除きほぼ現存していること、また B 区で検出した裏込層との比較から、以下の 3 段階に分けることが考えられる。

I 段階—A 区及び B 区で確認された築城期と想定される裏込層。A 区の方がより検出高が低いのは、Ⅱ段階による改変が行われたことが考えられる。〔築城期の想定〕

Ⅱ段階—境門南石垣構築に伴う裏込層。この層は I 段階の裏込層と異なり、栗石の密度、また粒径、瓦片が多く混じるなど、施工方法に差異が生じている。築城よりも後、おそらくは境門を構築する過程で築かれた石垣と考えられる〔境門設立時期＝江戸中期頃を想定〕。

Ⅲ段階—境門廃絶後、南側石垣の東側を解体、その後現在の低石垣と連結し、天端石を据え直した時期〔戦後（昭和 30～40 年代（1955～1974））と想定、低石垣との連結は後述 3-目的④-Ⅲ段階と符合する可能性が高い〕

この 2 石はⅡ段階の築石と考えられるが、近現代低石垣と連結された際動かされた可能性がある。

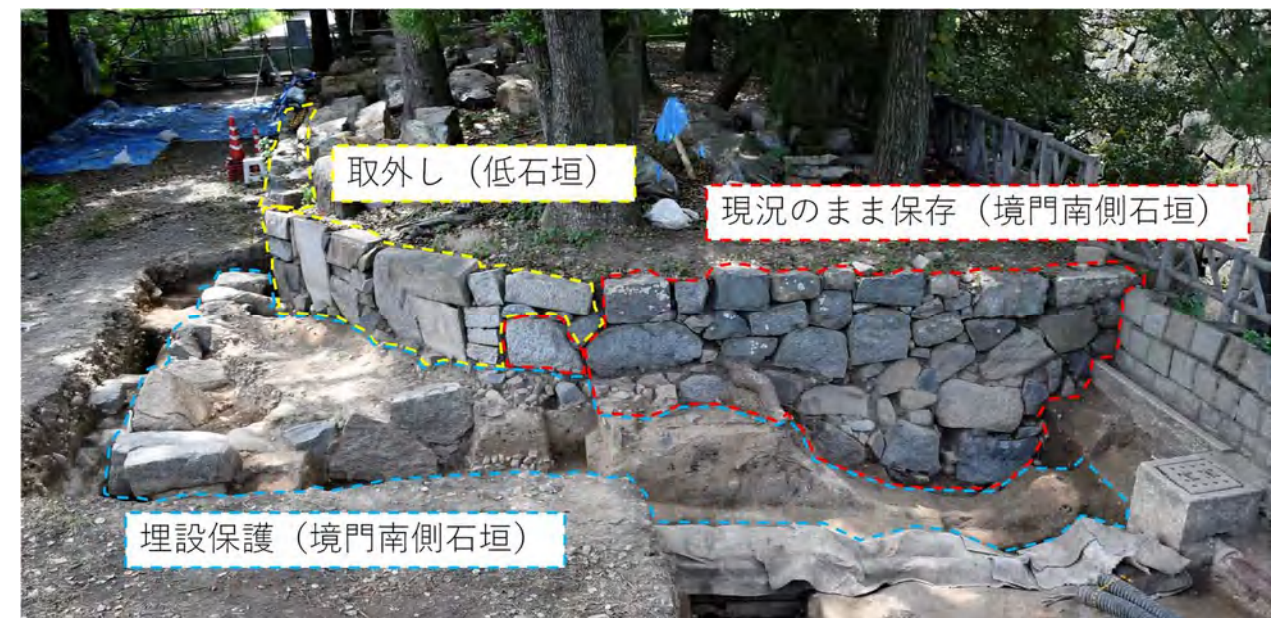
写真 1 令和 4 年度調査写真 境門南側石垣 (北より)

なお、低石垣は近現代以降に据えられたと想定される (ただし、現存する境門南側石垣を除く (写真 1 参照)) ことから、復元時代設定の江戸時代後期と整合を図るため、適切に石材調査を実施した後、取外しを行うものとする。低石垣の取り外しにあたっては、隣接する近世基盤層等の遺構面を損傷させないように十分に配慮することとし、取外しに伴い遺構面が損傷する懸念が生じる場合には、石材を存置し埋設保護を行うこととする。

当該箇所の石垣については、近世から残る石垣であると思われるため、現状のまま適切に保存する。

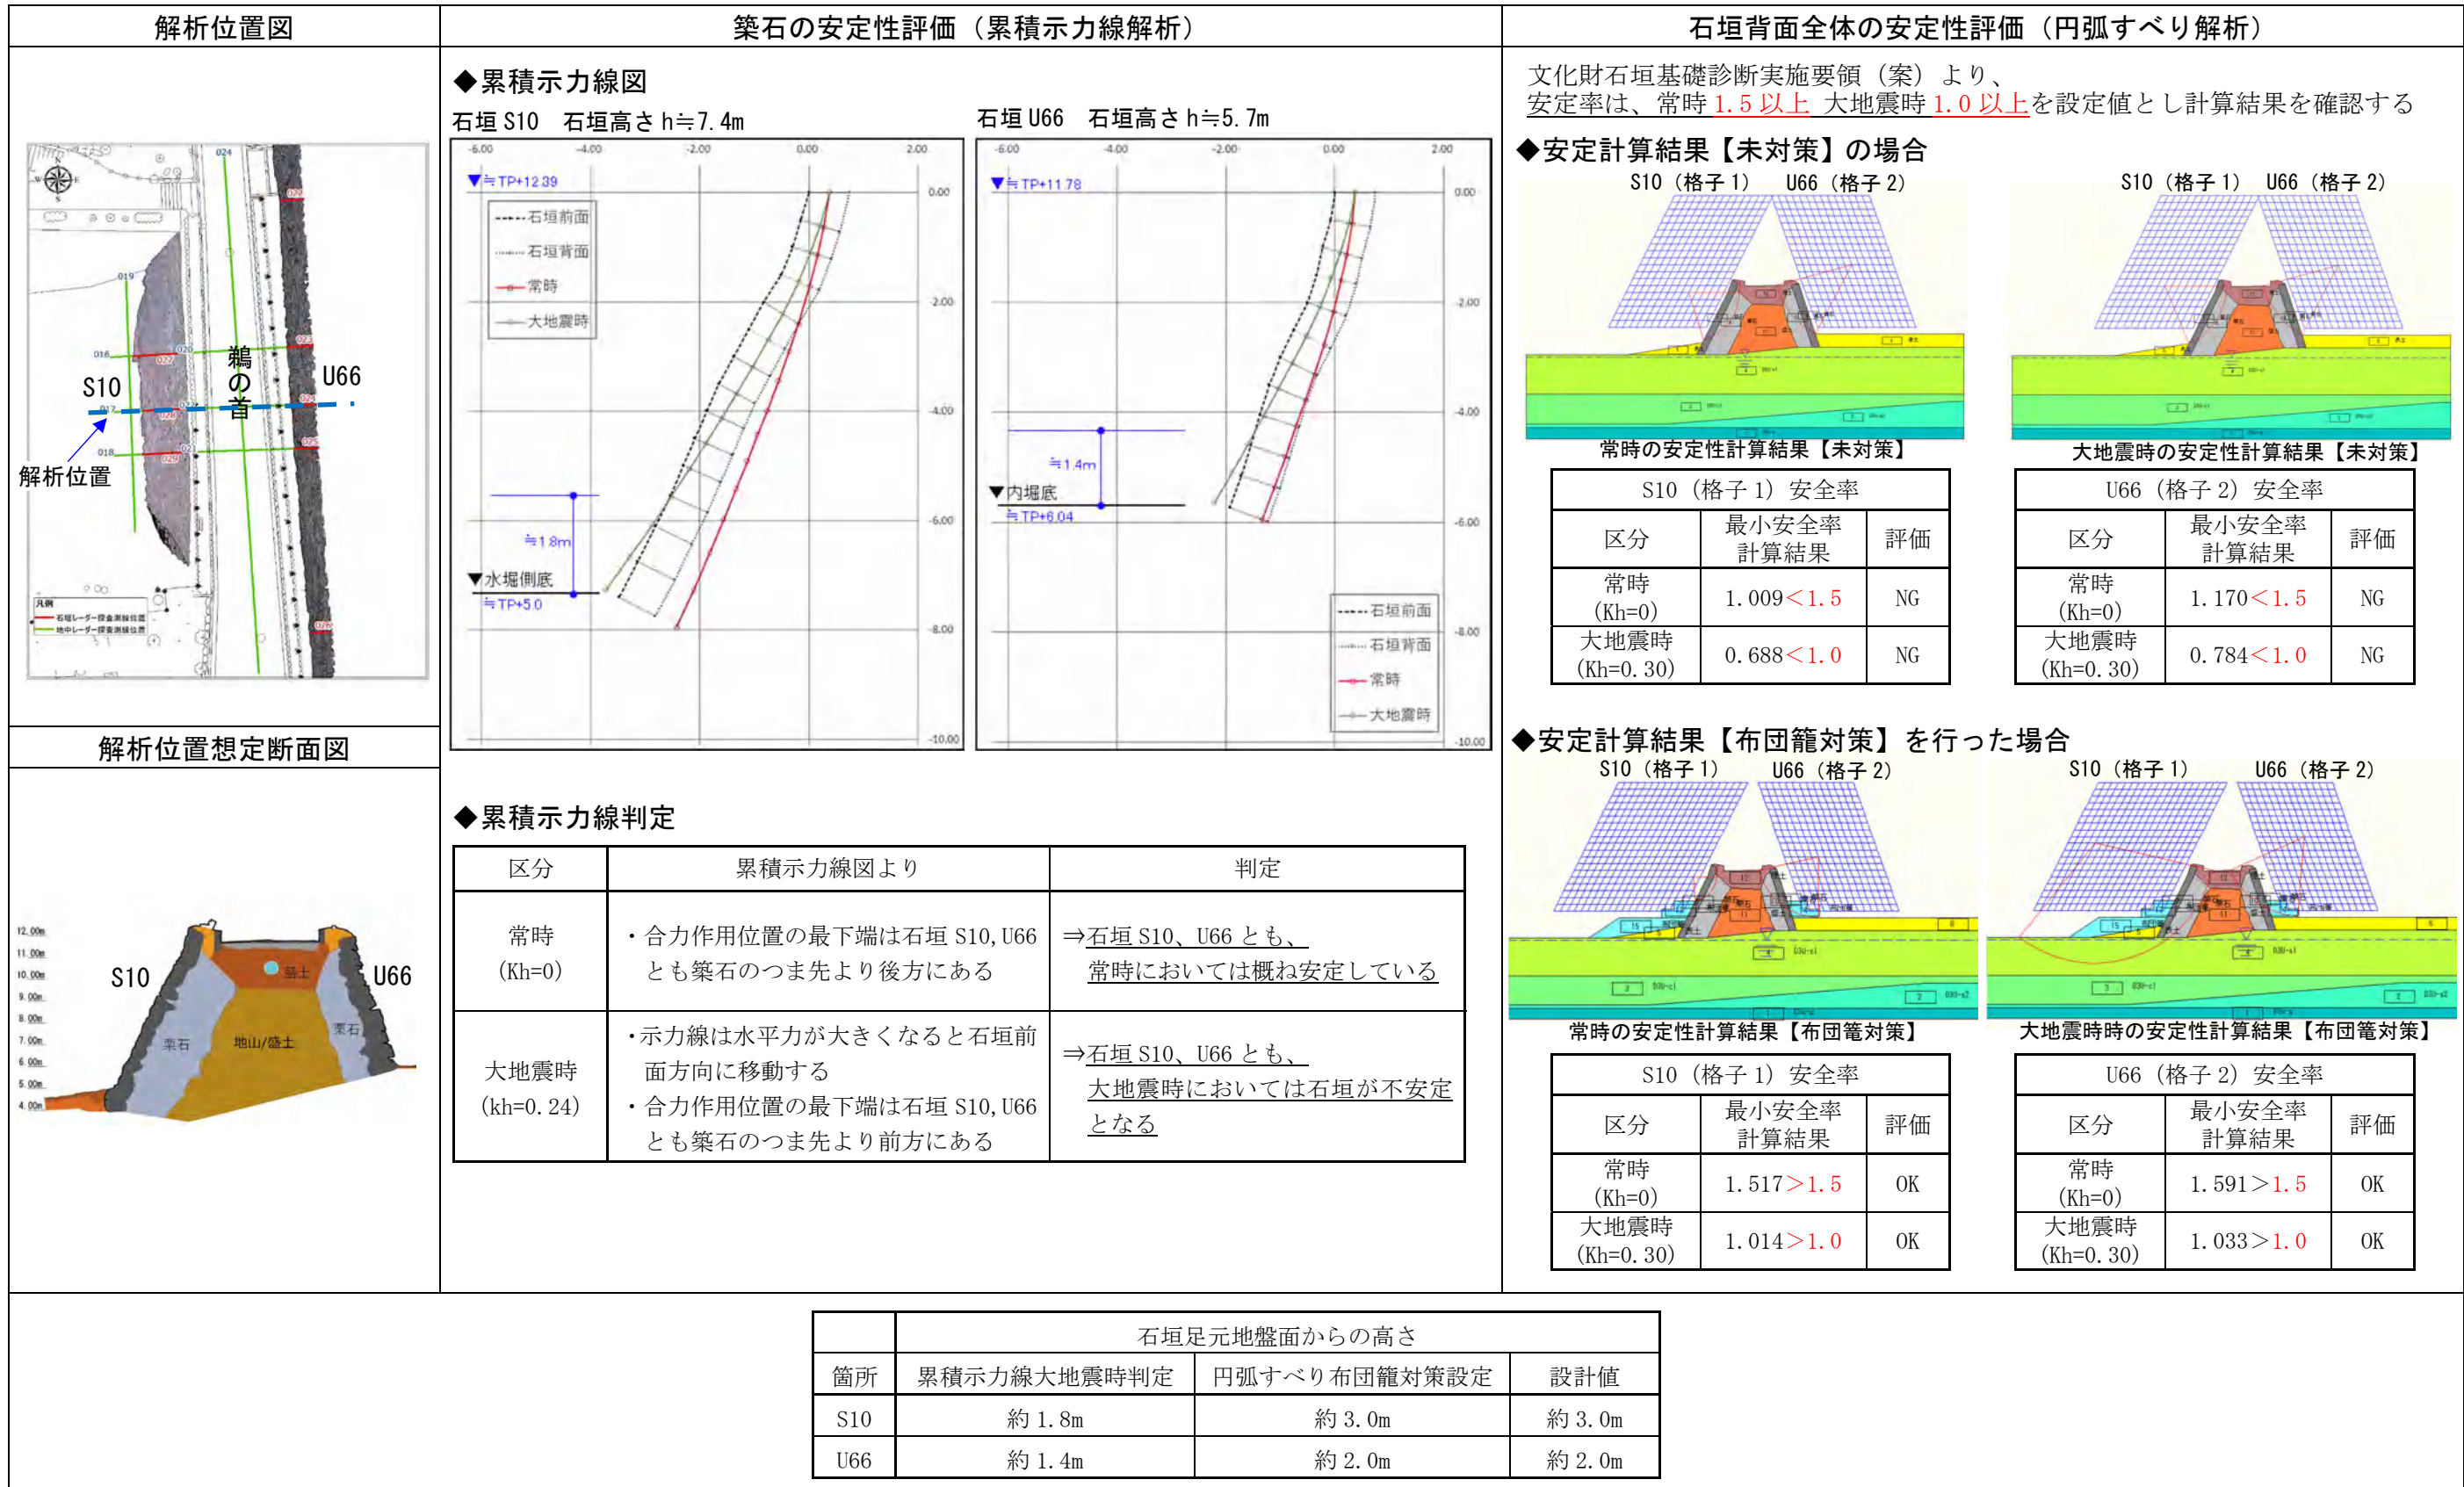
図 2 石垣 U66、S10 鶉の首（小天守西）石垣の安定性評価まとめ

累積示力線図による築石の安定性（転倒）に対する簡易的な診断結果、及び円弧すべり解析による地震対策が【未対策】の場合と【布団籠対策】を行った場合の安定性評価について示す。

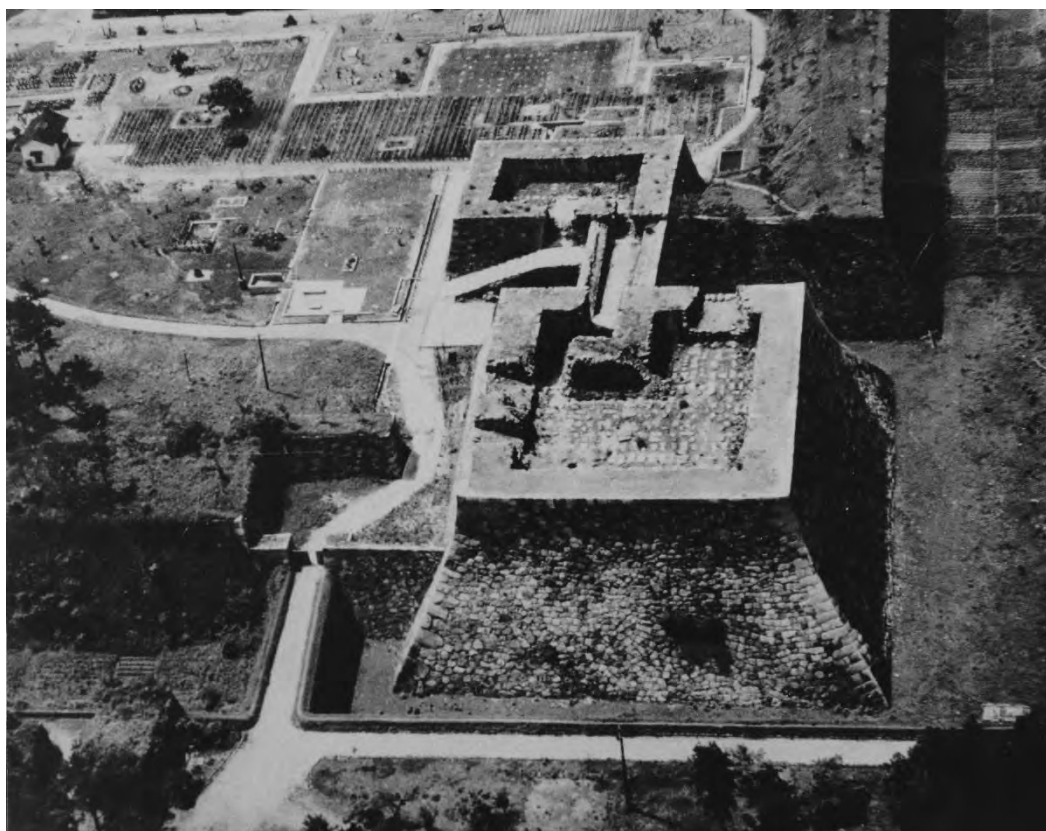
図2-5 空襲後の天守台石垣周辺(名古屋城総合事務所蔵)

残された国宝の建造物は、本丸の東南隅櫓、西南隅櫓、本丸表二之門、二之丸の二之丸東二之門、二之丸表二之門、御深井丸の西北隅櫓の6棟のみであった。石垣も被害を受け、天守台石垣周辺を中心に焼夷弾の炎熱による割れ、剥離等の被熱痕が生じた。

被熱し劣化が進行した天守台石垣については、昭和25年に積み直しのための国庫補助申請を行い、同27年から積み直しが行われた。

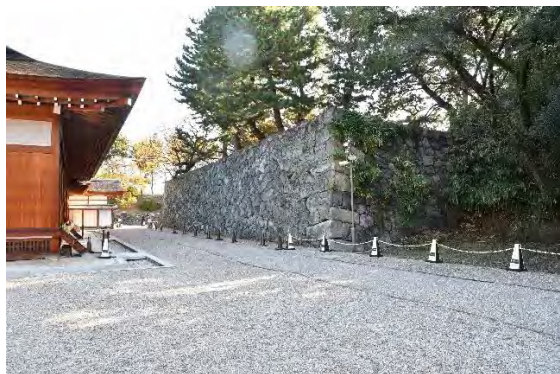
図 4-15 041H 前の動線

天守台東側周辺の 050H～056H(136H～U62)、表二之門枡形の 041H などでは名古屋空襲によ

る石垣表面の被熱痕(割れ、剥離)が著しく、表面の刻印、矢穴痕等が欠落する恐れがある。来場者の安全対策として 056H(U62)前面では落石防護用の仮設屋根を設置、他の箇所ではコーンを設置しているが、来場者への周知が十分にできていない。

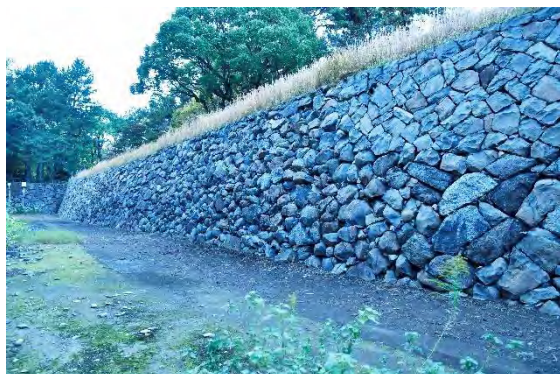
図 4-17 013H(U65) 全景

本丸北辺の 013H(U65)は、名古屋空襲時の被熱による石材の割れ、剥離がめだち、石垣面自体にも石材の突出や膨らみ等の変状が見られる。割れ、剥離については補修工事により破損部の接着を行い、変状部については鉄筋の挿入、間詰石の充填等を行った。ただし、変状自体は解消されておらず、石垣上は天守台石垣や天守閣を観覧する来場者の動線とることから注意を要する。

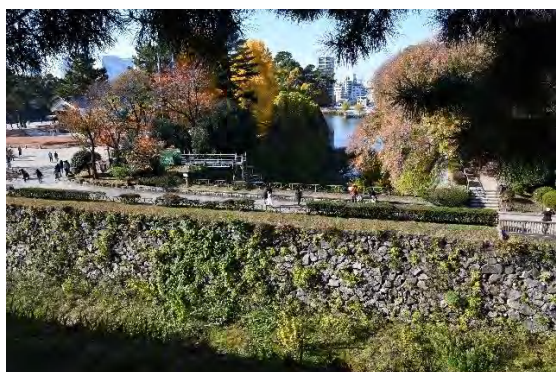
図 4-19 014H(U66)と石垣上の動線

本丸西辺の 014H(U66)では、石垣中央部が御深井丸 221O(S10)と対となり石罫状となっている。014H(U66)は複数回の積み直しが想定され、一部は根石付近まで及ぶ可能性がある。背面の 221O(S10)は発掘調査により根石付近の状況が不安定であることが確認されており、221O(S10)に変状があった際影響を受ける可能性がある。

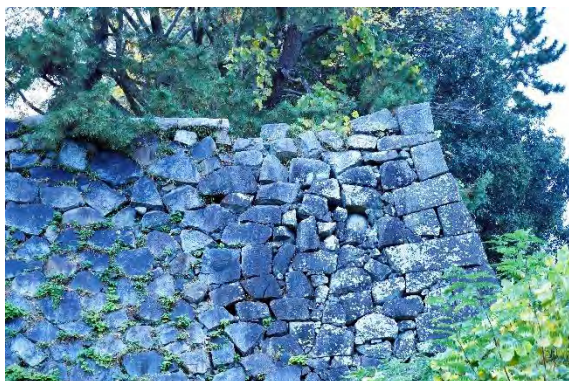
図 4-27 135N 天端の一部欠落

寅隅櫓台北辺の 135N は空堀、水堀沿いにあり来場者への影響は少ないが、石垣上部が欠落し、天端石によるが押さえを欠いた状態となっている。上端の角石、築石が落下する恐れがある。

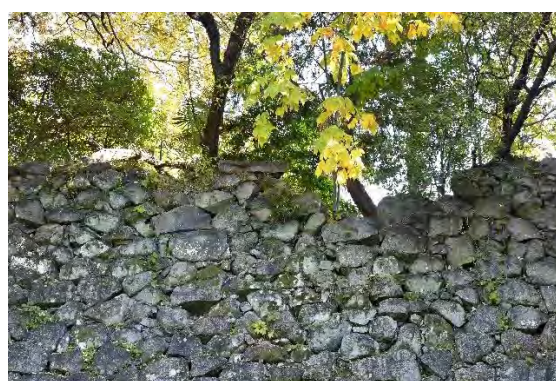
図 4-28 161N 天端、築石部の一部欠落

二之丸西辺の 161N も同じく空堀沿いで来場者への影響は少ないが、天端部、築石部の一部が欠落している。
