特別史跡名古屋城跡全体整備検討会議 石垣・埋蔵文化財部会(第 60 回)

本丸搦手馬出周辺石垣の修復について

特別史跡名古屋城跡の石垣保存方針策定について

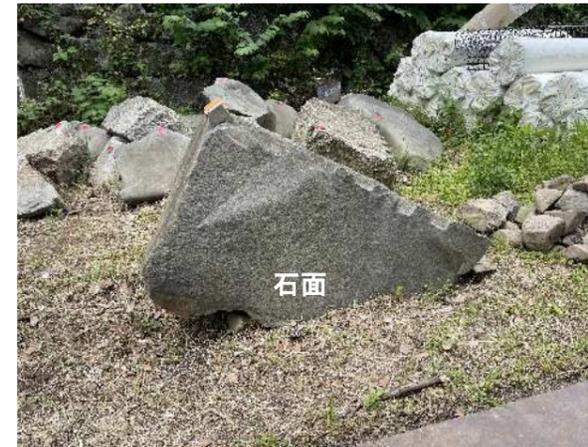
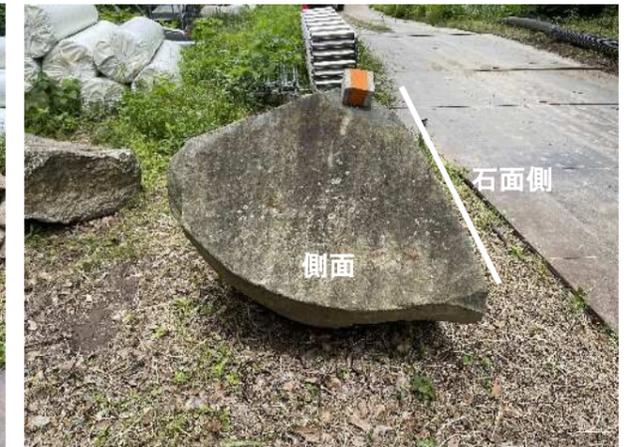
背面検出石材の大きさは控え長が1000mm程度で、刻印が確認されているものもある。刻印の内容から築城期の石材と考えられる。石質別の割合は、砂岩と花崗岩系でおおよそ1:2である。

写真1 背面検出石材(002-1519) [写真左:石面、写真右:側面]

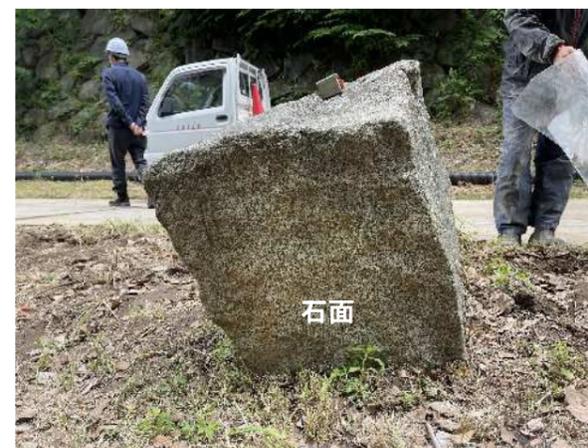
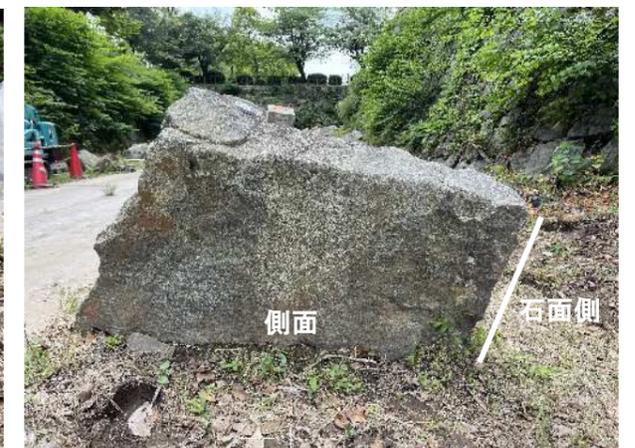
写真2 背面検出石材(001-2200) [写真左:石面、写真右:側面]

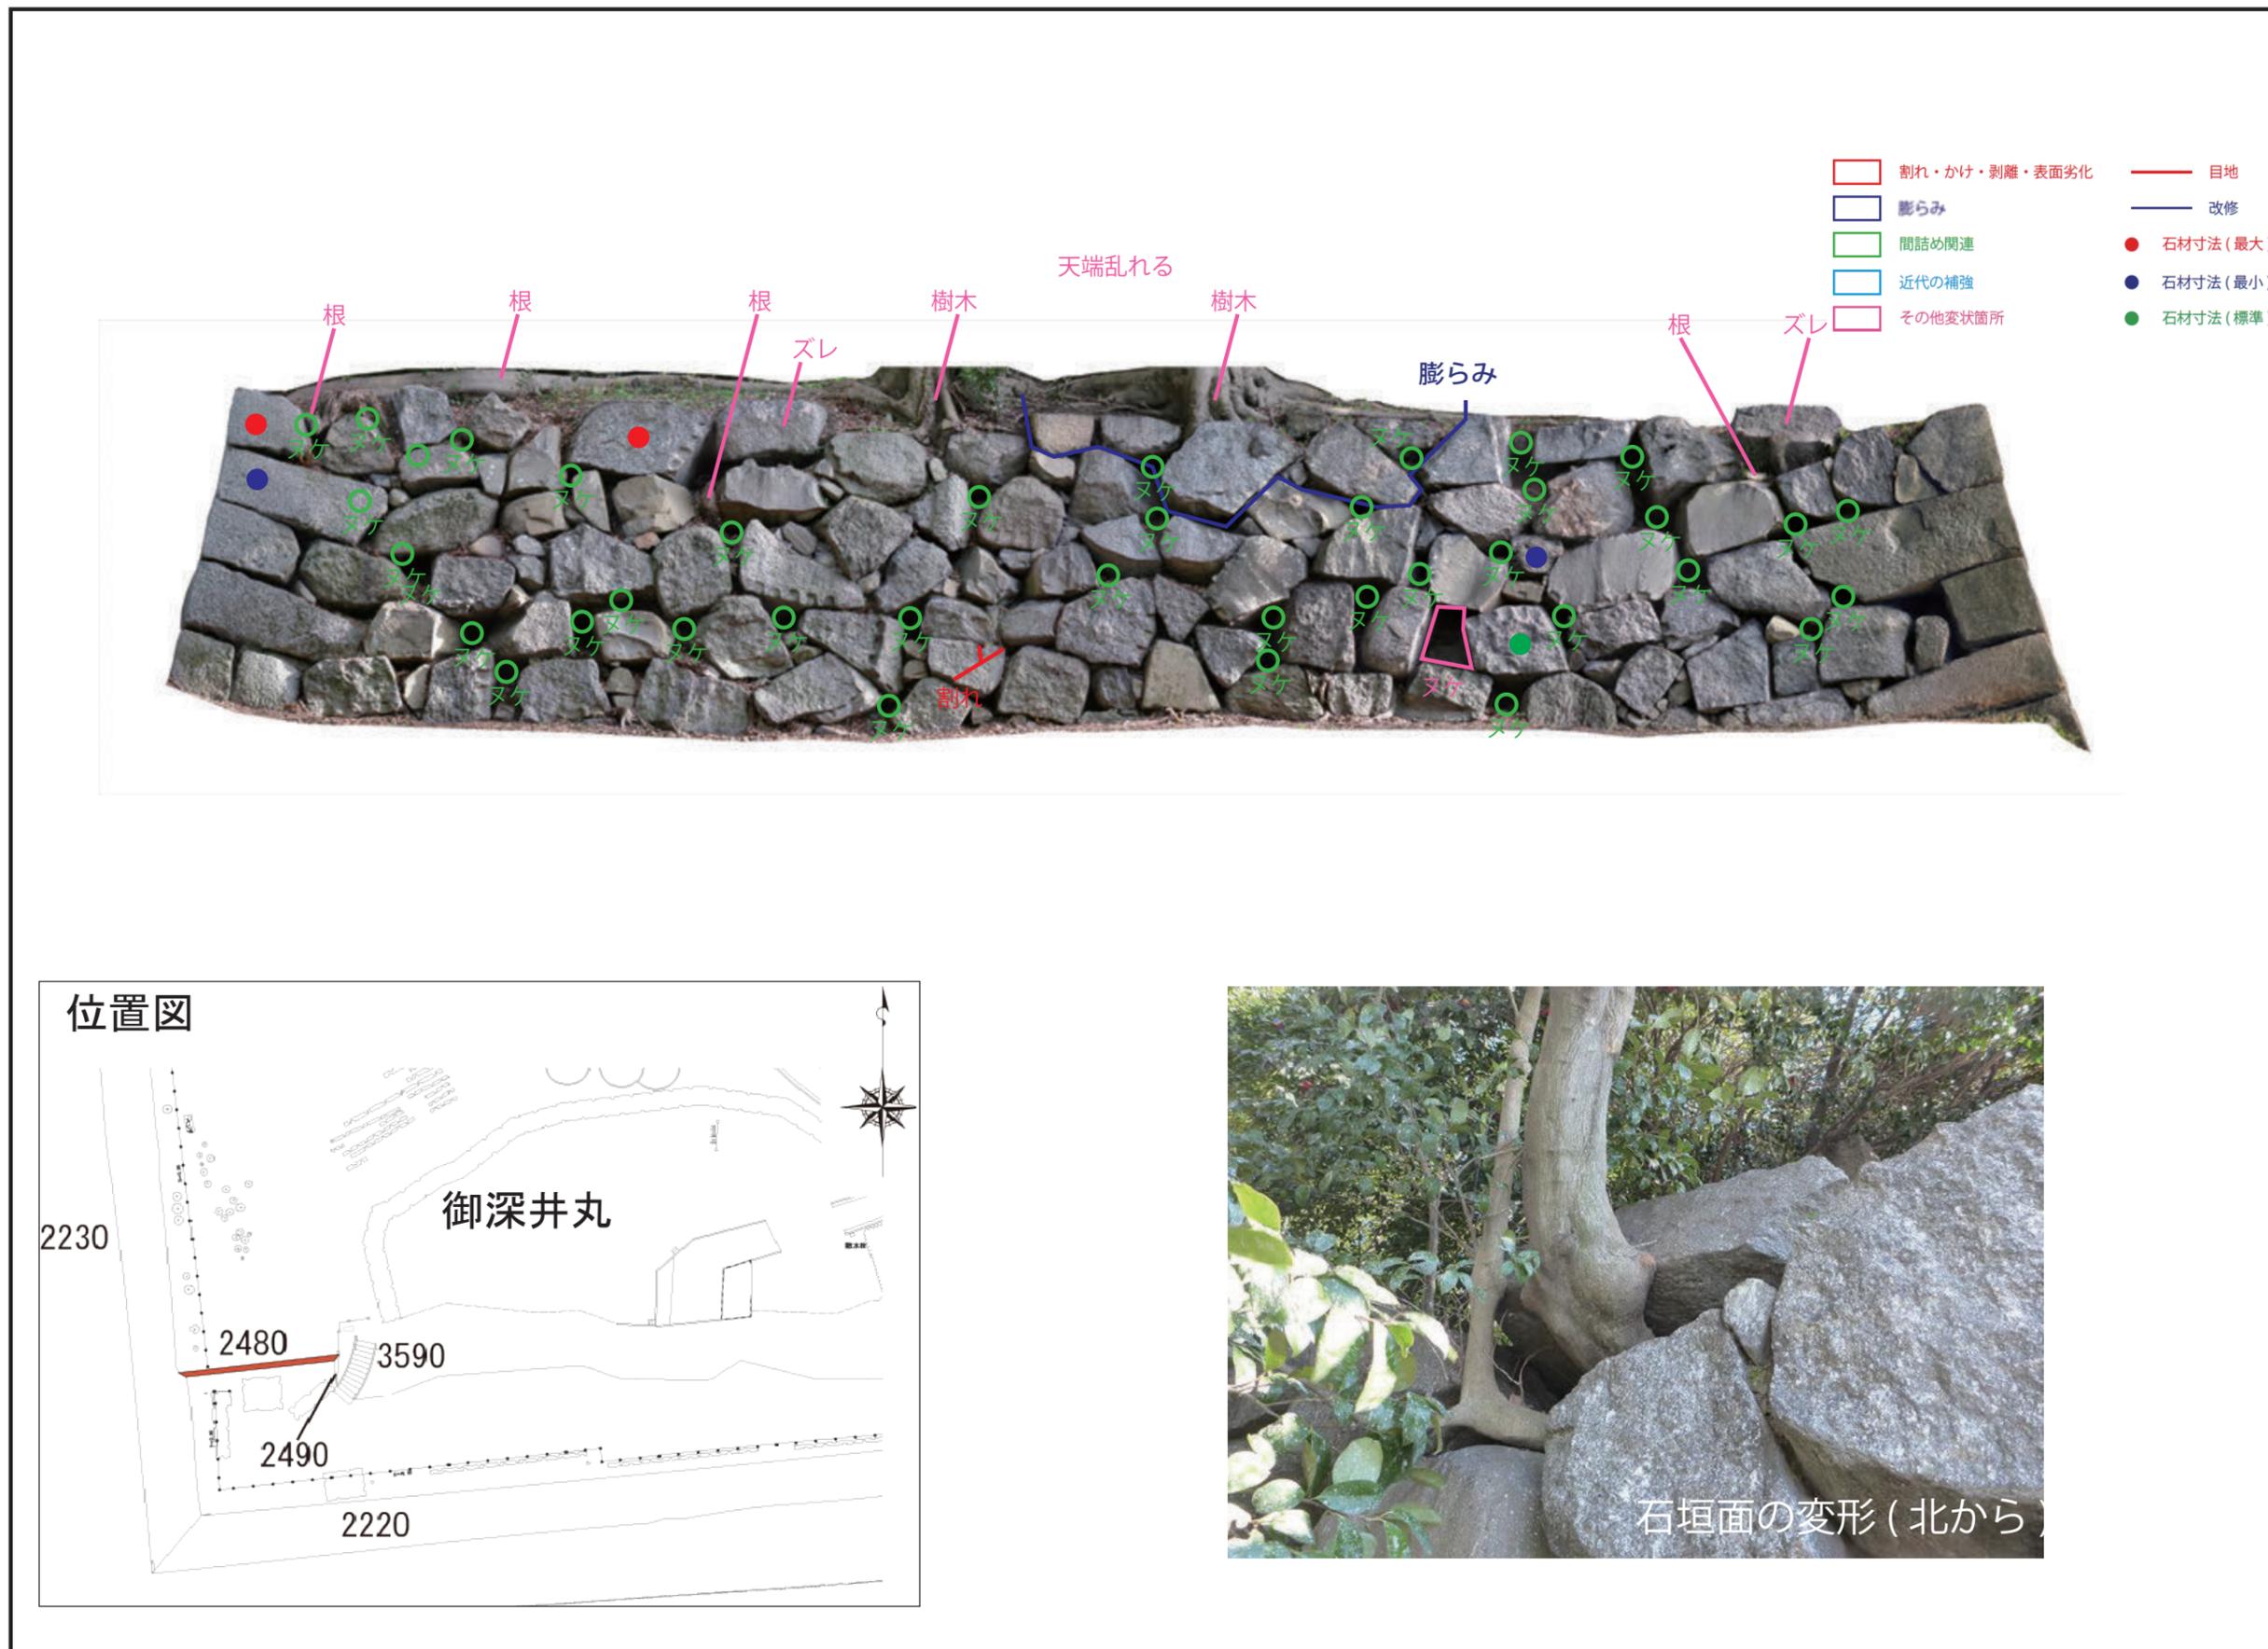
図 3 248〇石垣の現況

石垣番号	高さ (m)			築石部勾配(°)※			石垣の改変・積み直し履歴		石垣の現況					石垣の立地状況			今後の対応(案)	
	左端	中央	右端	左端	中央	右端		評価	変形	間詰抜け	割れ	剥離		評価	上部の 構造物	来城者との 位置関係		評価
2480	2.7	2.64	2.98	78.2	75.6	85.0	積み直しの記録は残っていない。	◎	×	△	○	○	石垣上に樹木の根が目立つ。一部は石垣内まで伸び、石垣面を大きく変形させている。	c2	なし	立入禁止エリア内にあり、来城者は立ち入らない。	x	石垣に対するモニタリング、石垣周辺樹木の伐採、剪定等を実施。 モニタリングにより異変が見られた場合は追加的な調査、検討を経て更なる対応策を検討。
262W	14.3	-	14.2	63.0	-	68.0	積み直しの記録は残っていないが、石垣右上のみ積み方が異なり、積み直された可能性がある。	○	△	△	△	△	石垣裾部で石垣面に緩みが生じ、築石部、隅角部の境目での目地の開きが目立つ。 個別石材については、隅角石表面に若干の割れが見られる。	b1 b2	なし	水堀に面し、来城者は立ち入らない。	x	石垣に対する日常観察の継続。 石垣に異変が見られた場合は、モニタリングを実施することを検討。

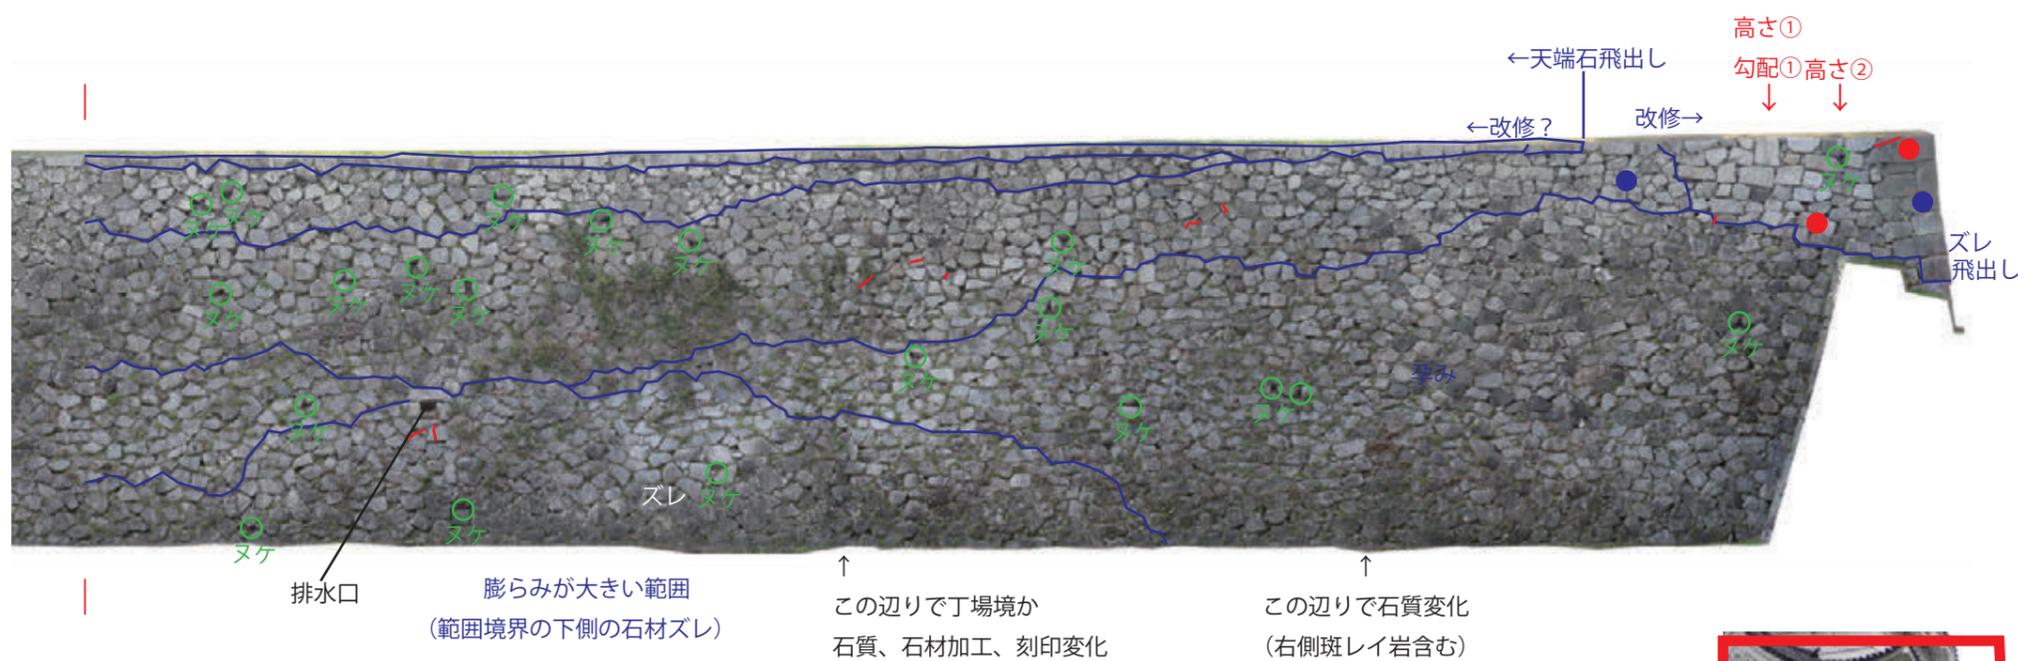
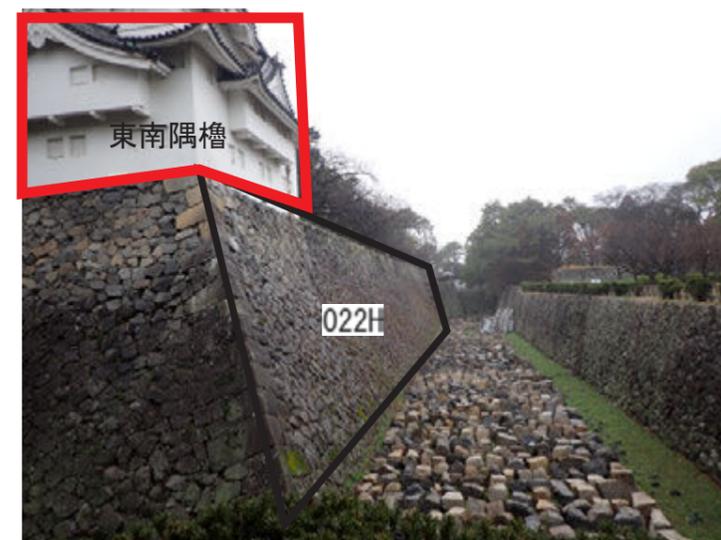
図7 022H石垣の現況(上)・動線との関係(右)

石垣の現況：動線下に位置する石垣で、石垣表面の膨らみが目立つもの。

安全対策：石垣に対しモニタリングを実施し、異変が見られた場合は石垣付近、石垣上建物への立ち入り禁止や、立ち入り禁止が困難な石垣については、石垣前面に補強を行う。

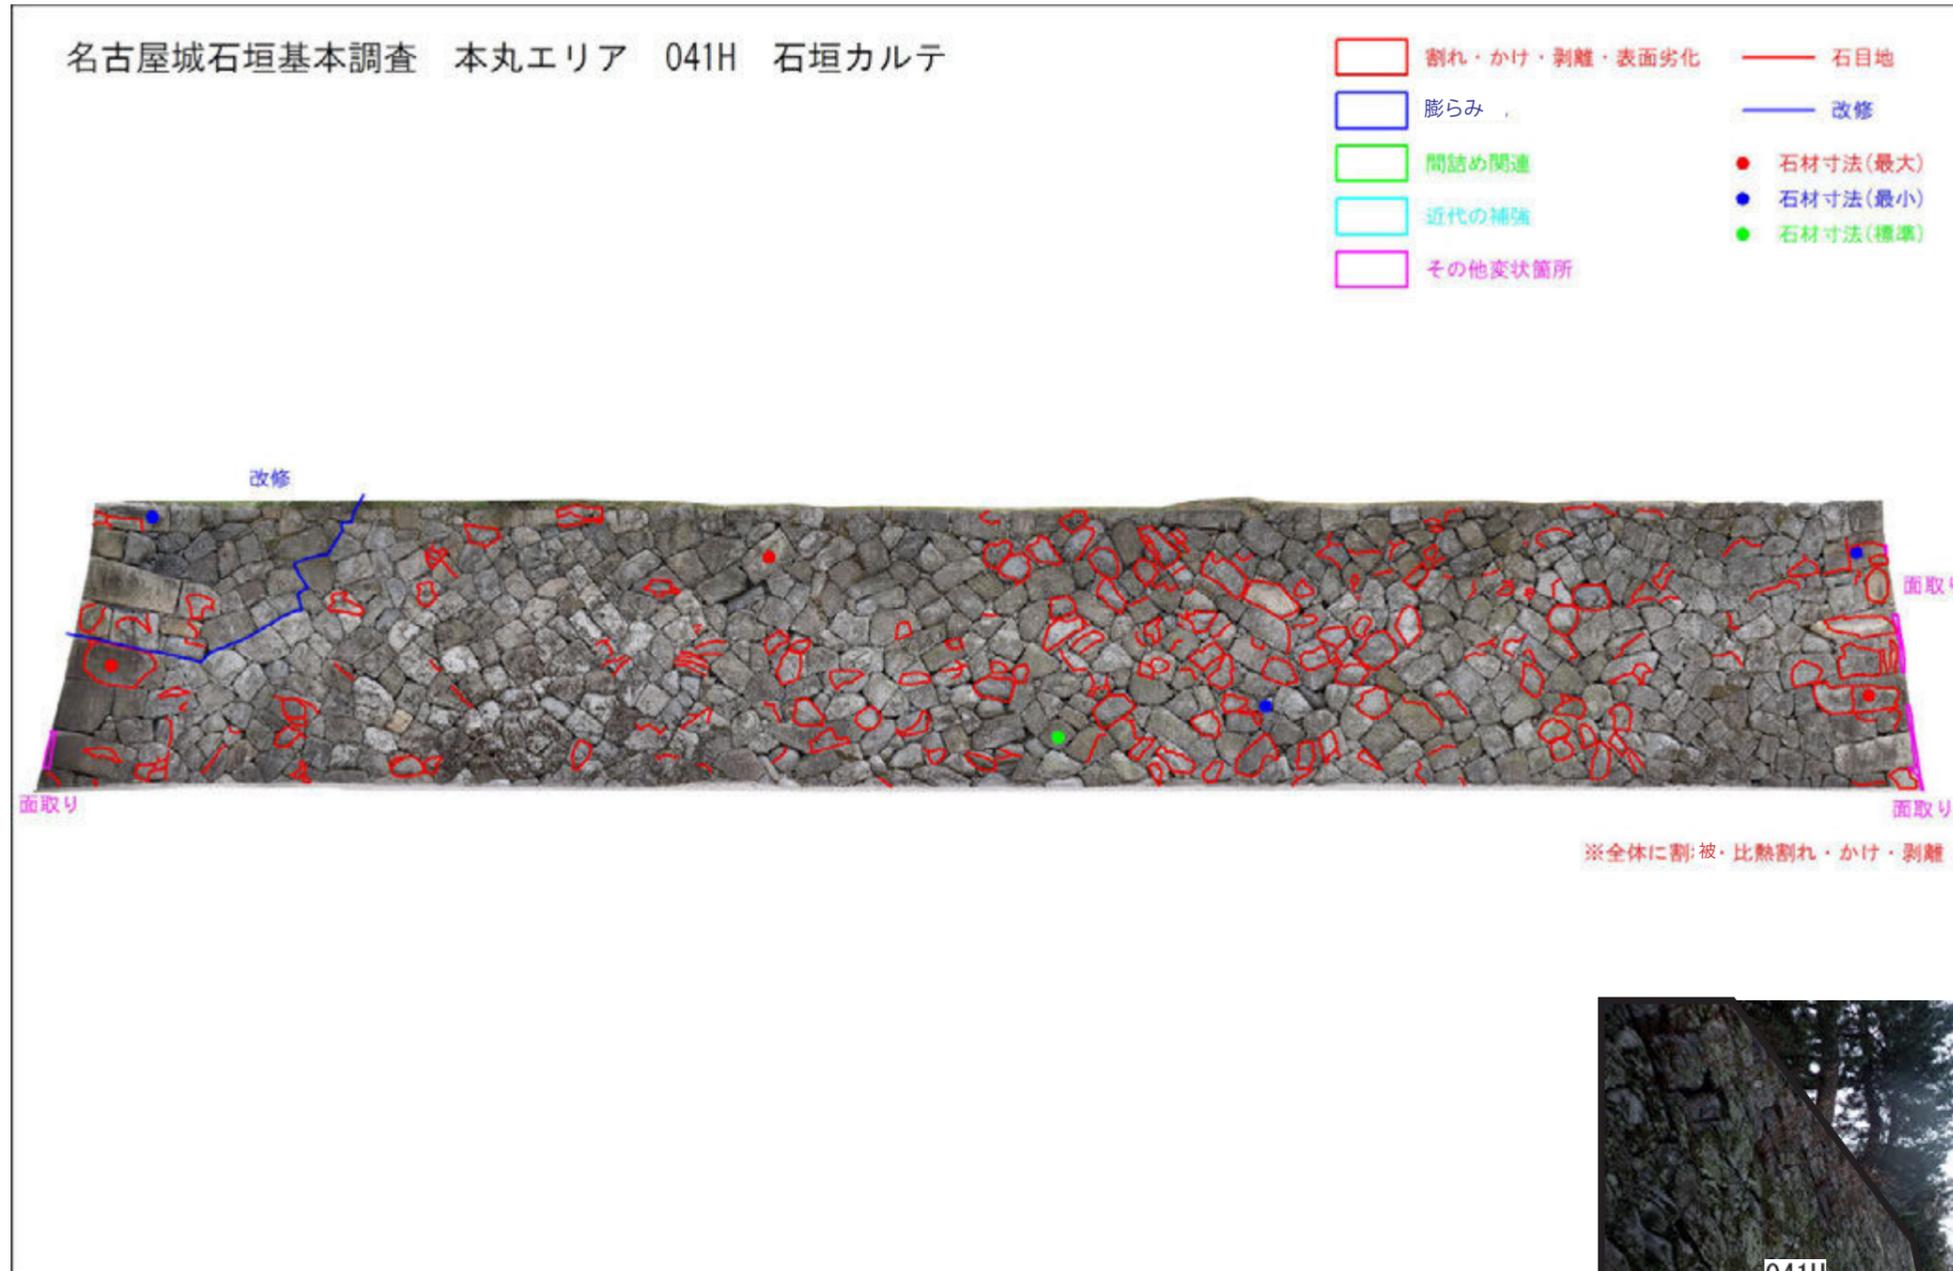
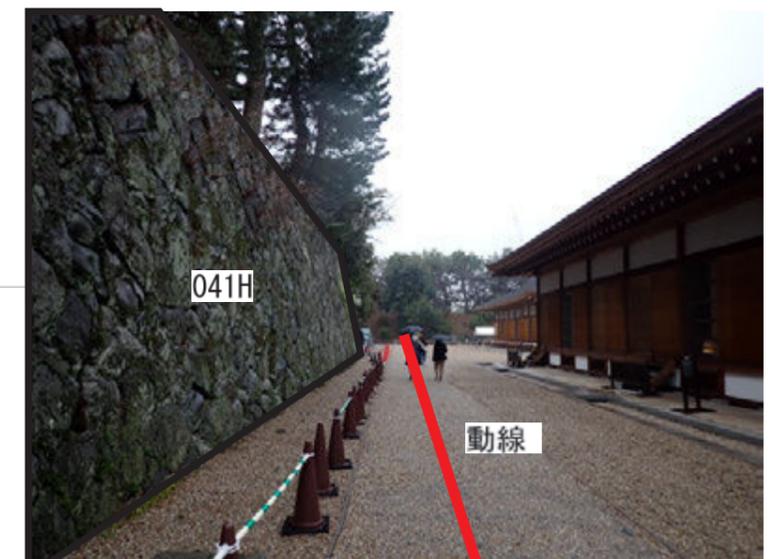
図11 041石垣の現況(上)・動線との関係(右)

石垣の現況：U65 は動線下、041H、U62 は動線上に位置する。戦時中の空襲により石垣表面が被熱し、剥離が進行している。

安全対策：動線下の U62、U65 は、現在対策を検討中。動線上の 041H は石垣面にネット等の設置を検討する。

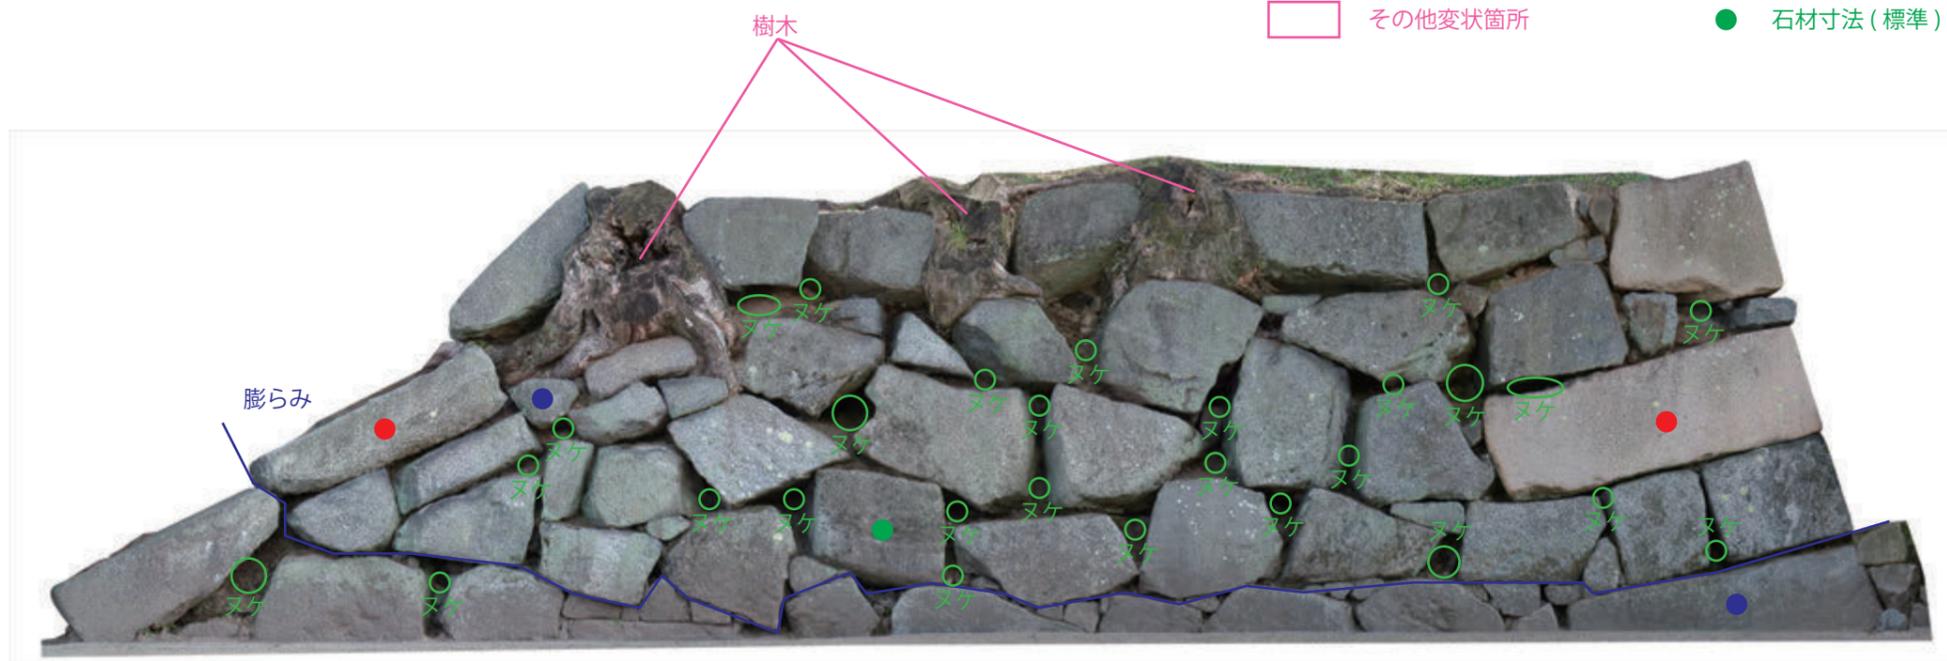
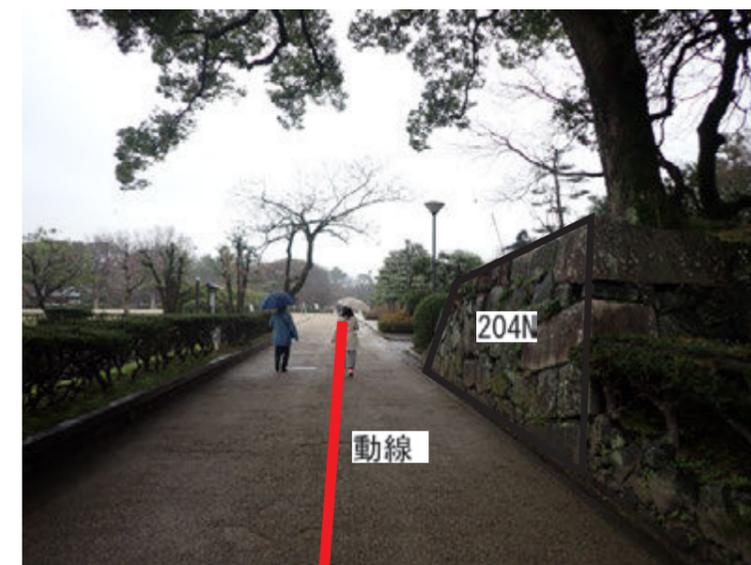
図12 206N石垣の現況(上)・動線との関係(右)

石垣の現況：動線上に面する石垣で、石垣表面に膨らみが生じ、それに伴って間詰石が抜け落ちるもの。

安全対策：間詰石充填や石垣面にネットの設置、石垣上樹木の伐採を検討する。

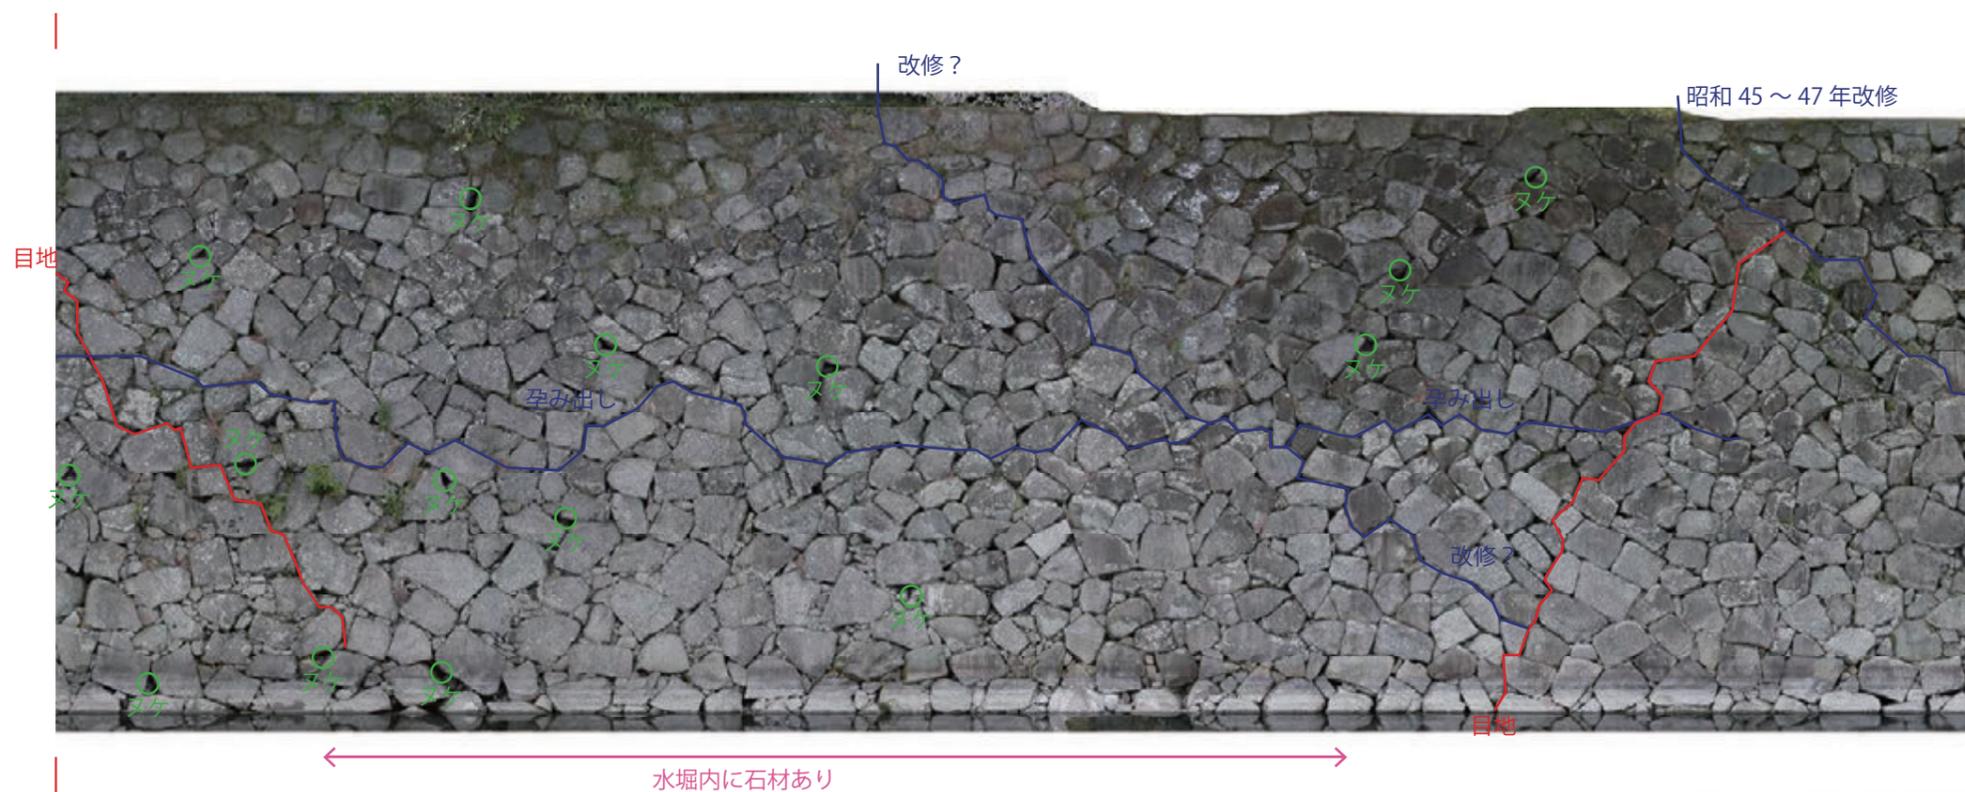
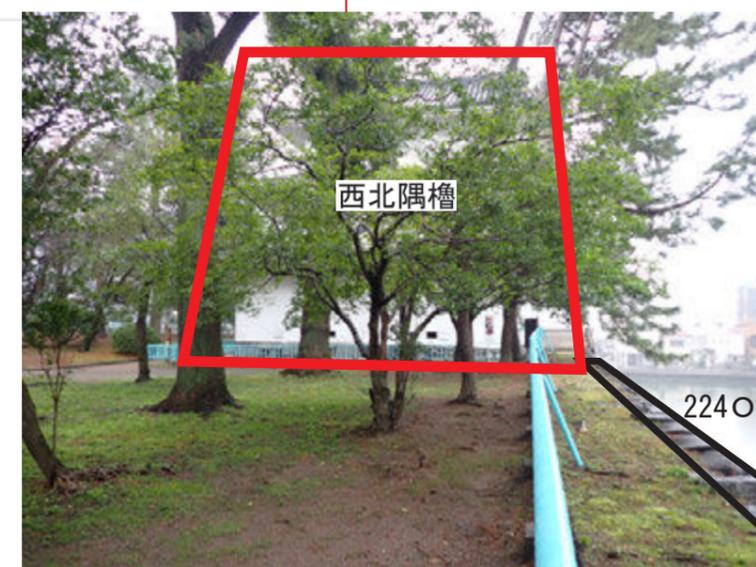
図13 2240石垣の現況(上)・動線との関係(右)

石垣の現況：戦後の積み直しにより、積み直し部の境界で段差が生じている石垣。

安全対策：石垣に対しモニタリングを実施し、異変が見られた場合は石垣付近への立ち入り禁止を検討する。S10 については現在対策を検討中。

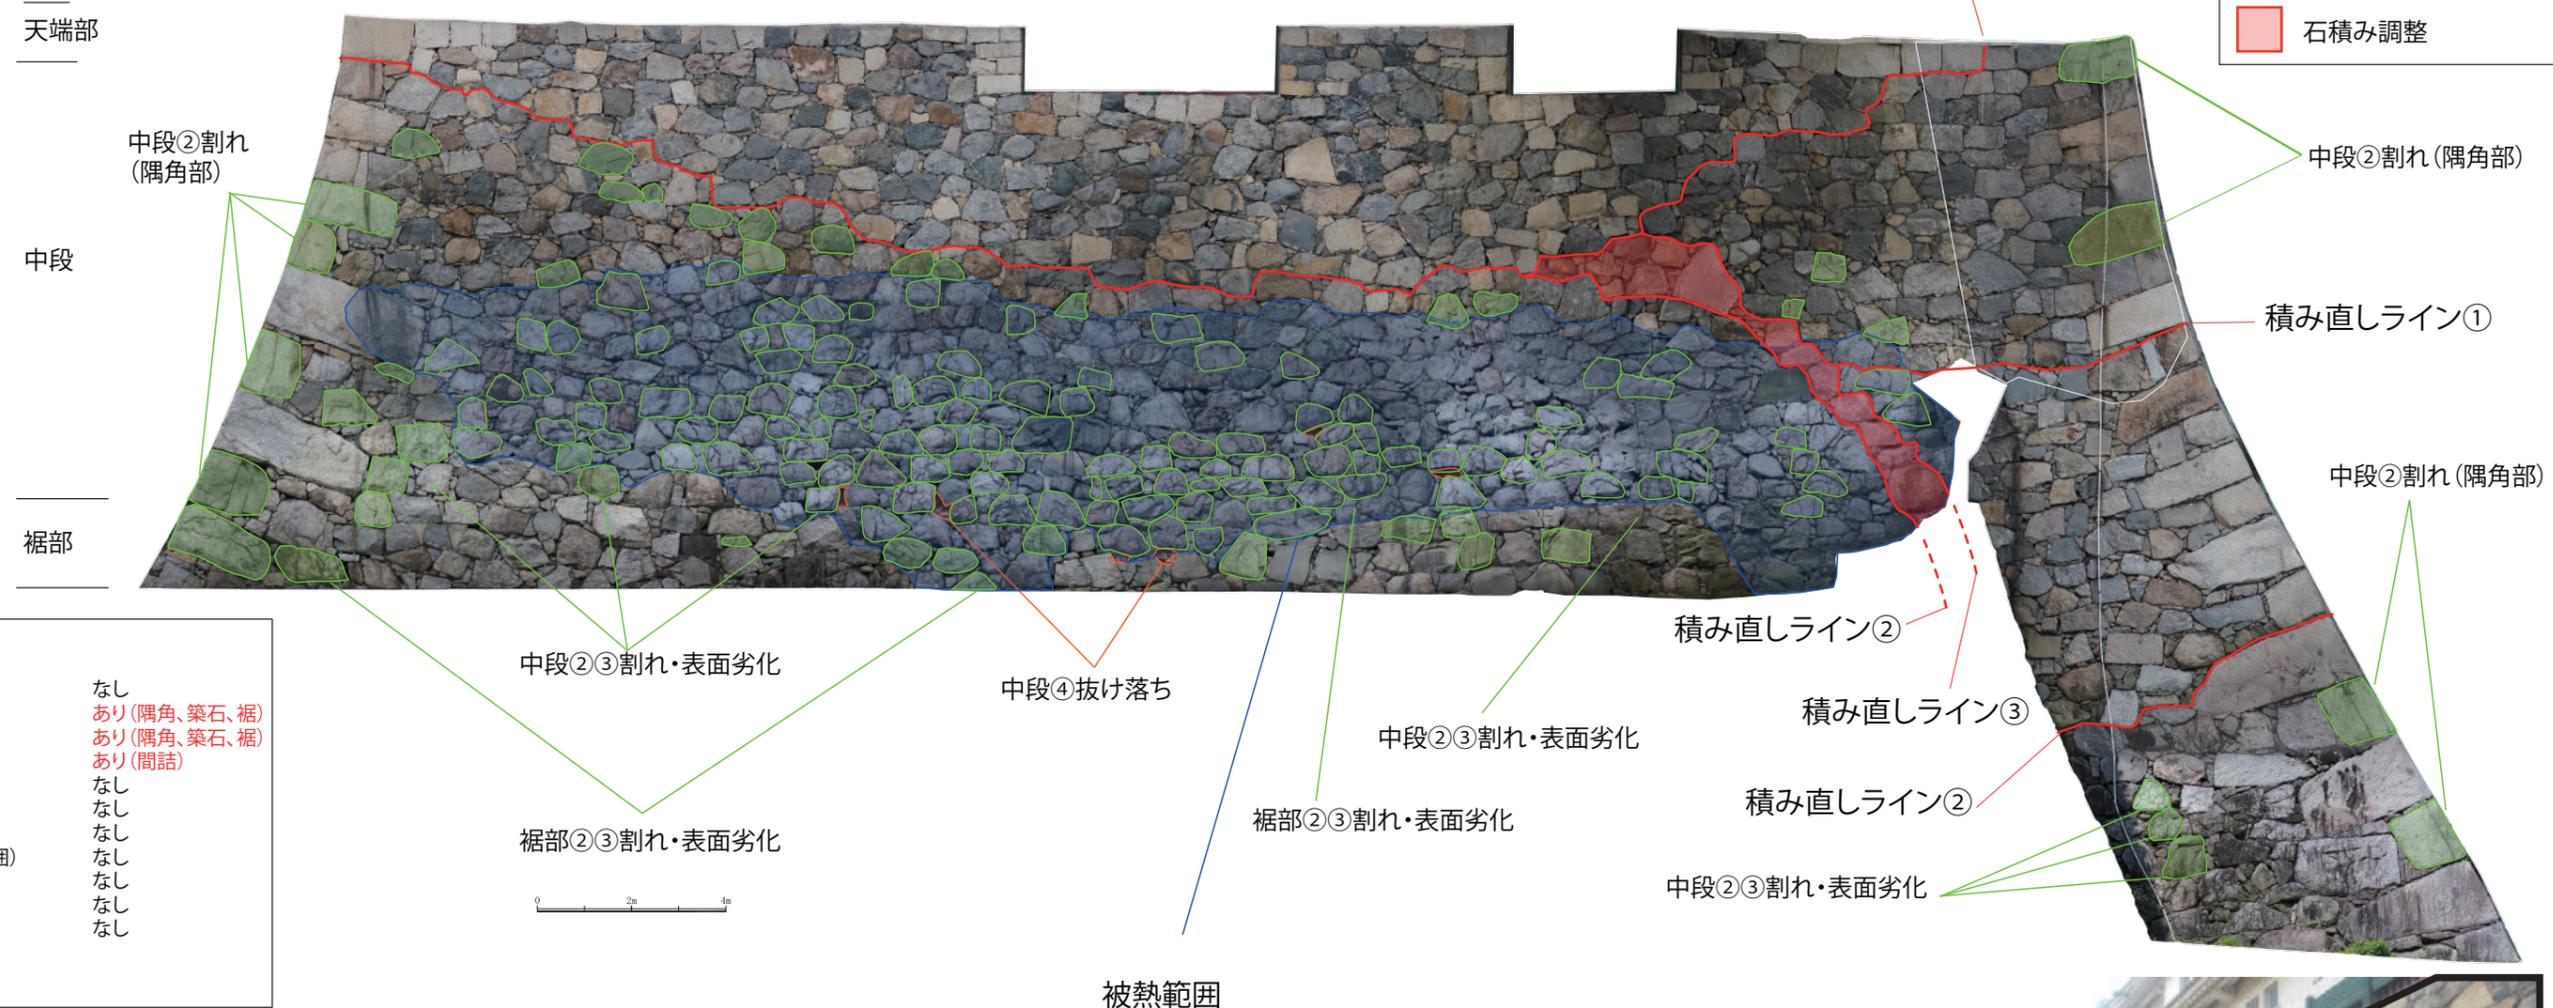
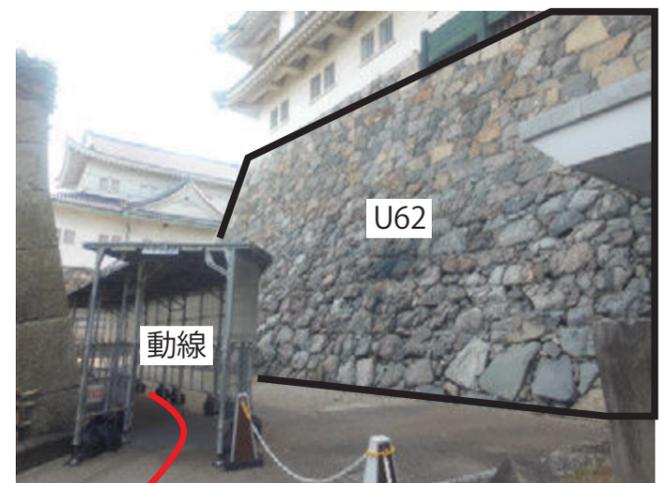
図15 U62石垣の現況(上)・動線との関係(右)

築石部破損状況観察事項
中段より裾部に被熱を受け、劣化した石が多く見られる。

① 緩み	なし
② 割れ	あり(隅角、築石、裾)
③ 表面劣化	あり(隅角、築石、裾)
④ 抜け落ち	あり(間詰)
⑤ 孕み出し(局所)	なし
⑥ 孕み・抜け落ち	なし
⑦ 前倒れ	なし
⑧ 孕み出し(広範囲)	なし
⑨ 崩れ	なし
⑩ 樹木	なし
⑪ その他	なし

① 緩み	なし
② 割れ	あり(築石)
③ 表面劣化	あり(築石)
④ 抜け落ち	あり(間詰)
⑤ 孕み出し(局所)	なし
⑥ 孕み・抜け落ち	なし
⑦ 前倒れ	なし
⑧ 孕み出し(広範囲)	なし
⑨ 崩れ	なし
⑩ 樹木	なし
⑪ 前面土砂の堆積	なし
⑫ 立地地盤の異常	なし
⑬ その他	なし

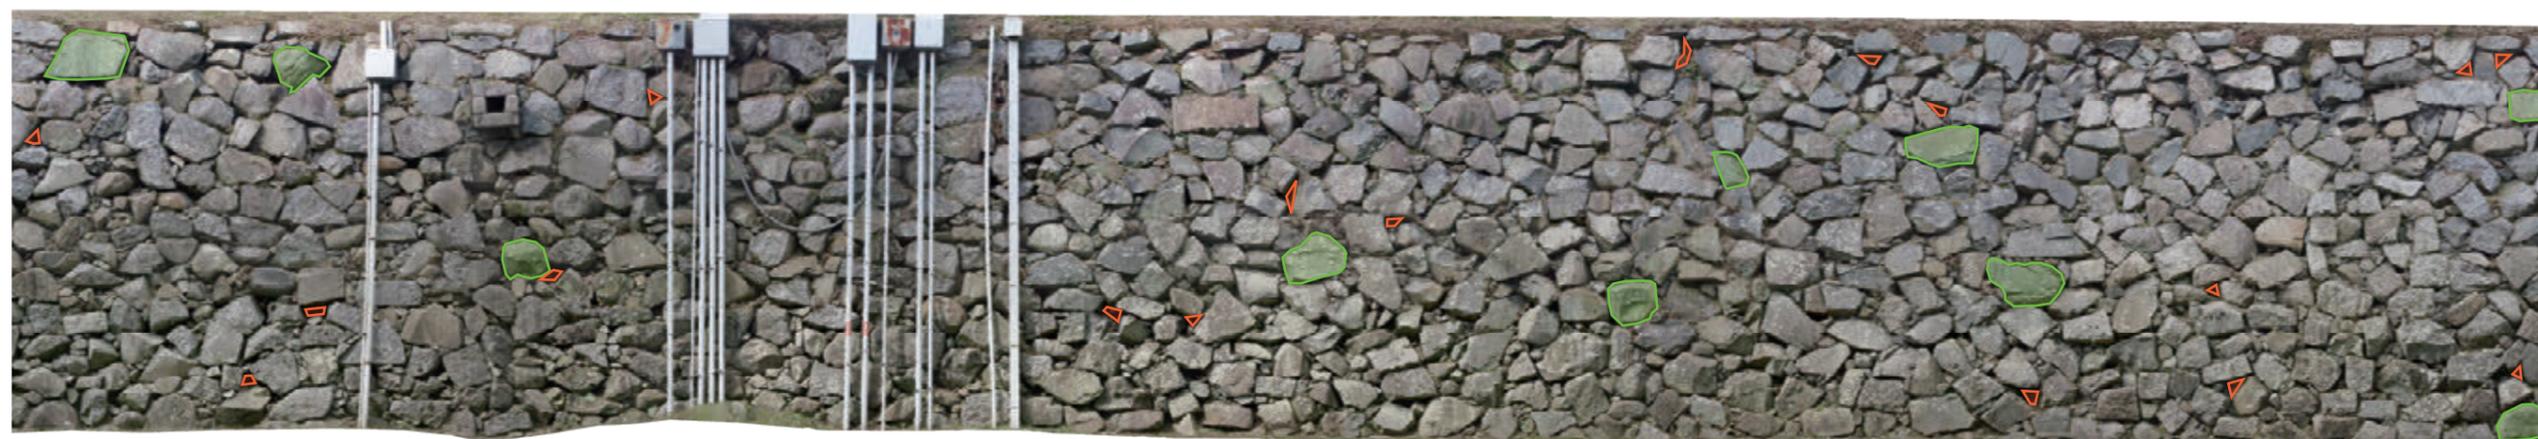
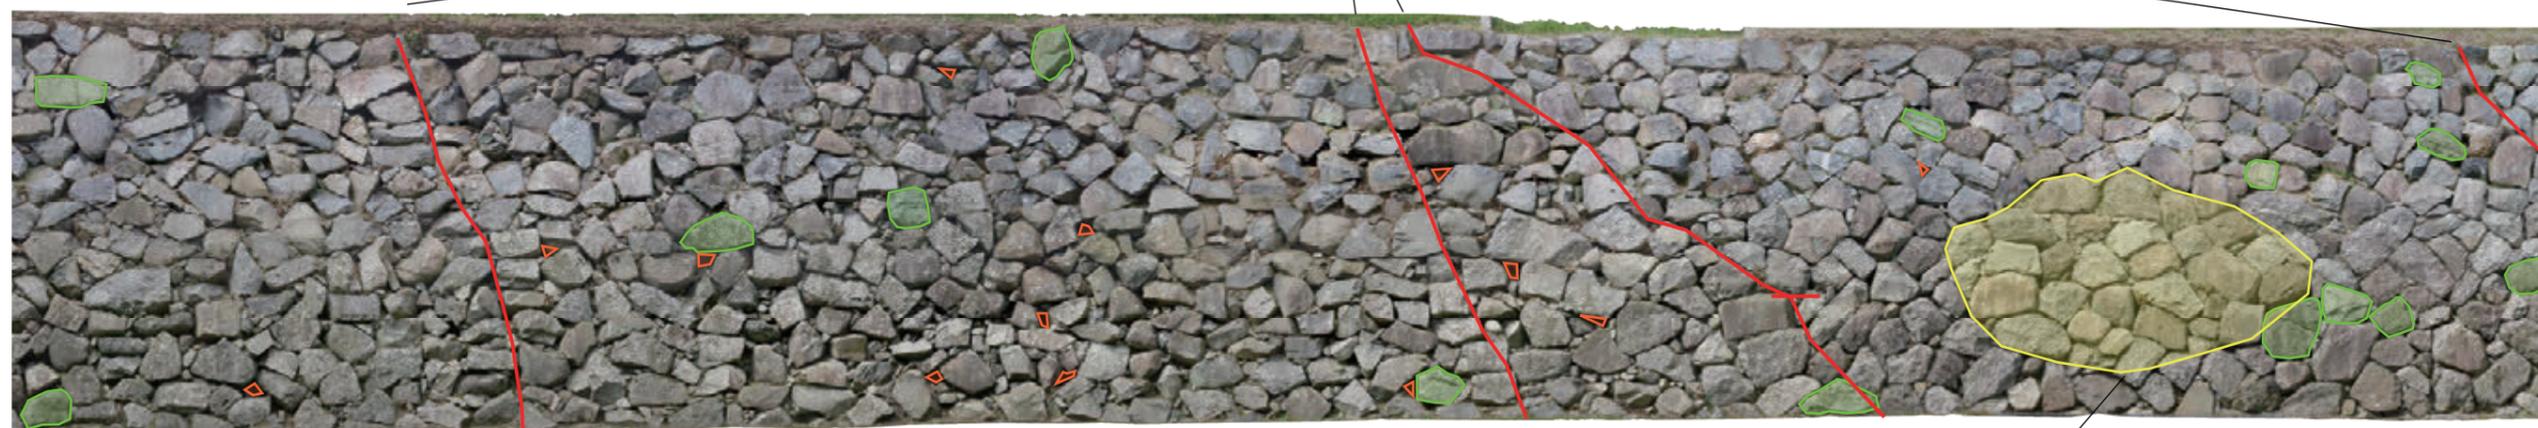
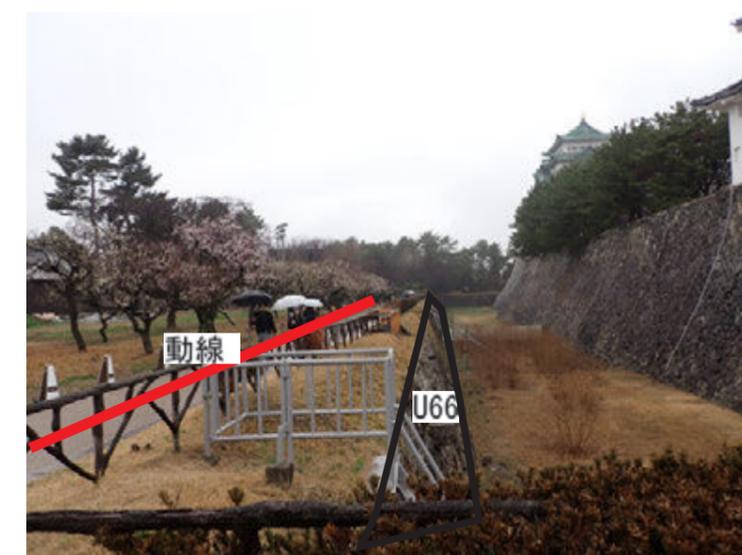
図17 U66石垣の現況(上)・動線との関係(右)

10	U65	5.20	5.10	5.00	65.0	62.0	71.0	本丸	石材の剥離	c1 c2	y 主要動線下	別途検討中
11	U66	3.20	3.80	3.20	70.0	60.0	69.0	本丸	石垣面に膨らみ	c1 c2	y 主要動線下	別途検討中
