特別史跡名古屋城跡全体整備検討会議 石垣部会(第34回)

日時：令和2年3月20日(金) 14:00~16:00

「名古屋城展示収蔵施設（仮称）外構工事」における特別史跡のき損について

天守台周辺石垣の総合外観調査について

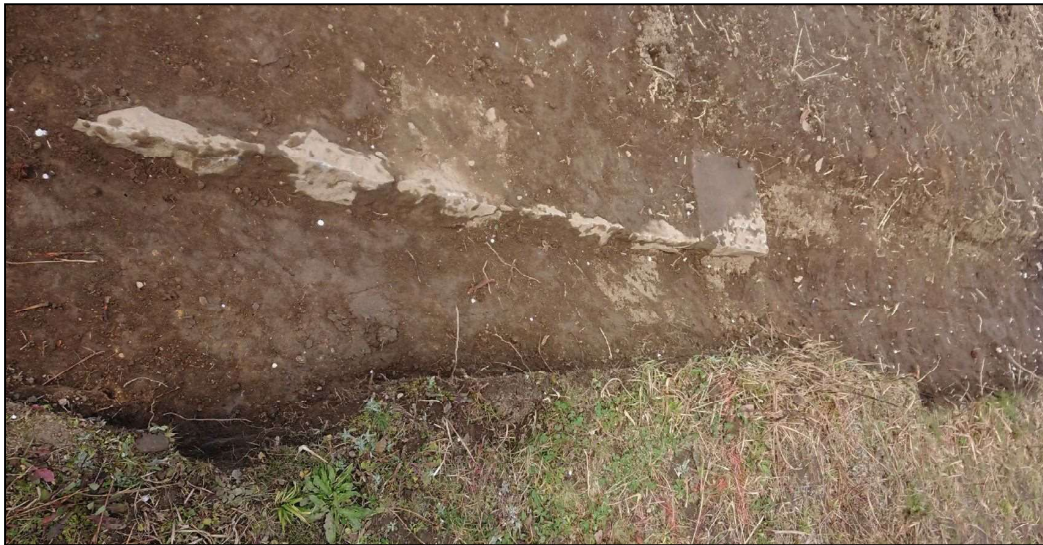
写真1 残った石列の状況

- ・名古屋城重要文化財等展示収蔵施設の外構工事として、六番御蔵（ろくばんおくら）の地表面表示のための基礎工事を行っていたが、掘削の深さが遺構面に達しないと判断したため、学芸員の立会いを要さないものとして掘削を行っていた。その際、六番御蔵の東側の縁にあたる位置にあった石列（せきれつ）をき損した。
- ・石列の中には、柱を立てる束石（つかいし）と思われる石が一定間隔で並んでいることから、六番御蔵の基礎等に関連した石列である可能性が高い。

- ・文化庁に対し、き損届を提出する。
- ・局内の行政監理委員会の下に「名古屋城展示収蔵施設（仮称）外構工事地下遺構き損事故調査委員会」を設置し、き損が生じた経緯及び原因の究明を行い、再発防止策を取りまとめる。
- ・現況を精査し、遺構のき損状況の正確な記録を作成する。
- ・今回のき損の重大さに鑑み、徹底した再発防止策を構築し、石列の詳細な調査及び修復方法について、有識者及び文化庁の指導・助言を得ながら検討する。

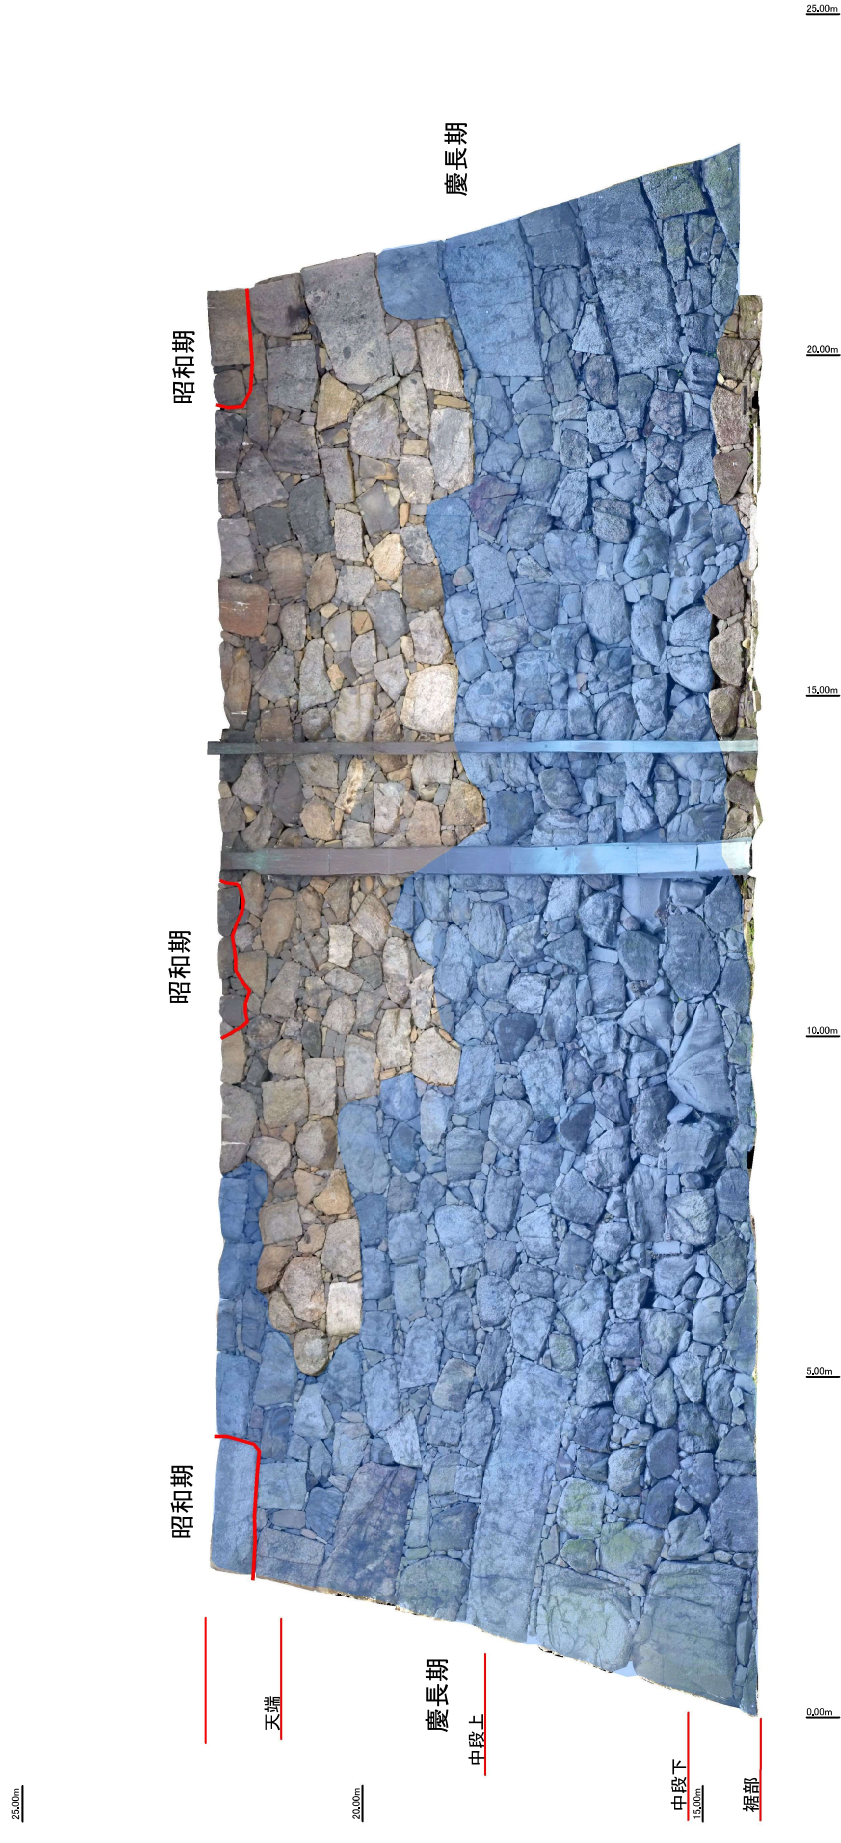
名古屋城天守台周辺石垣調査 H136 外観調査 (変状 領域)

中段部から裾部にかけて広範囲に被熱している。

中段上部から裾部にかけて広範囲に被熱している。

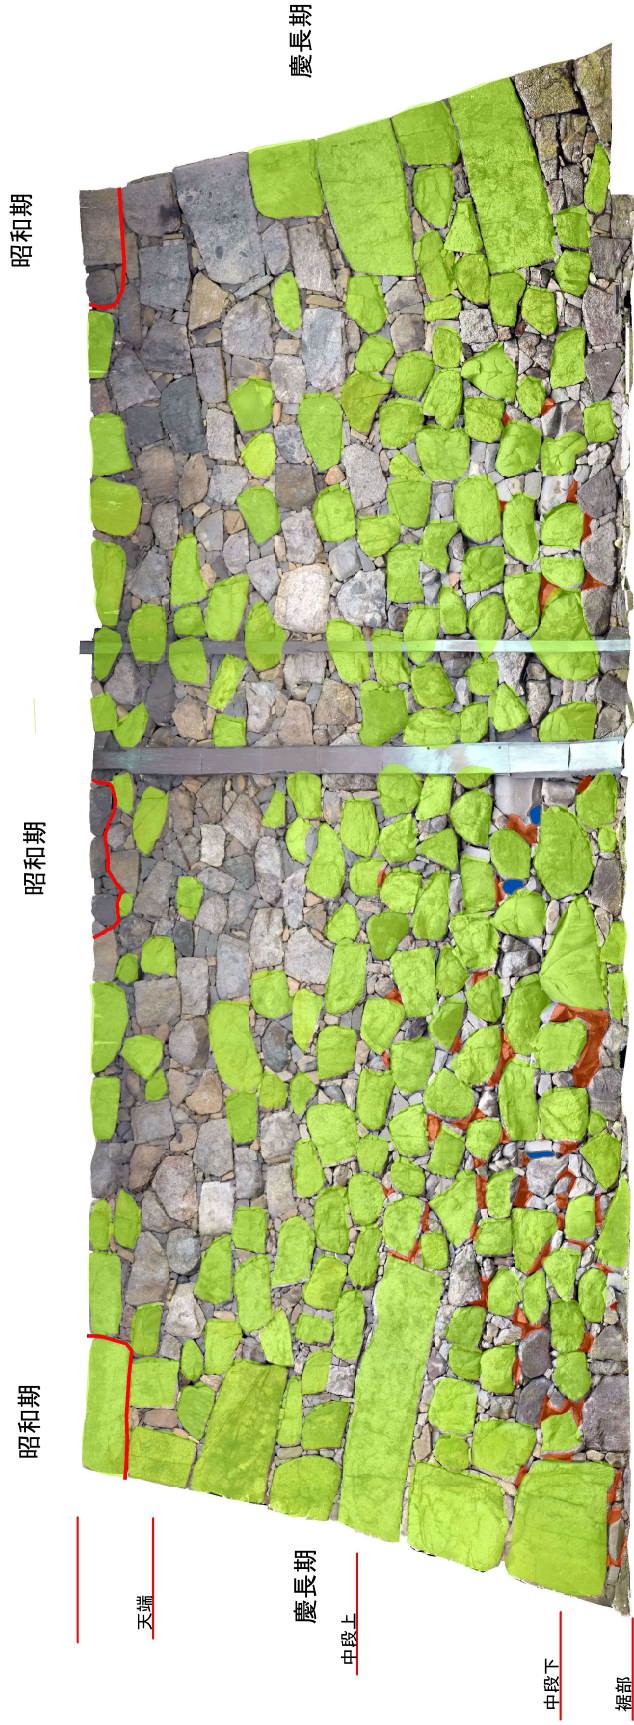
名古屋城天守台周辺石垣調査 H136 外観調査 (変状 個別)

天端から裾部にかけて角部、角脇部に割れが認められる。

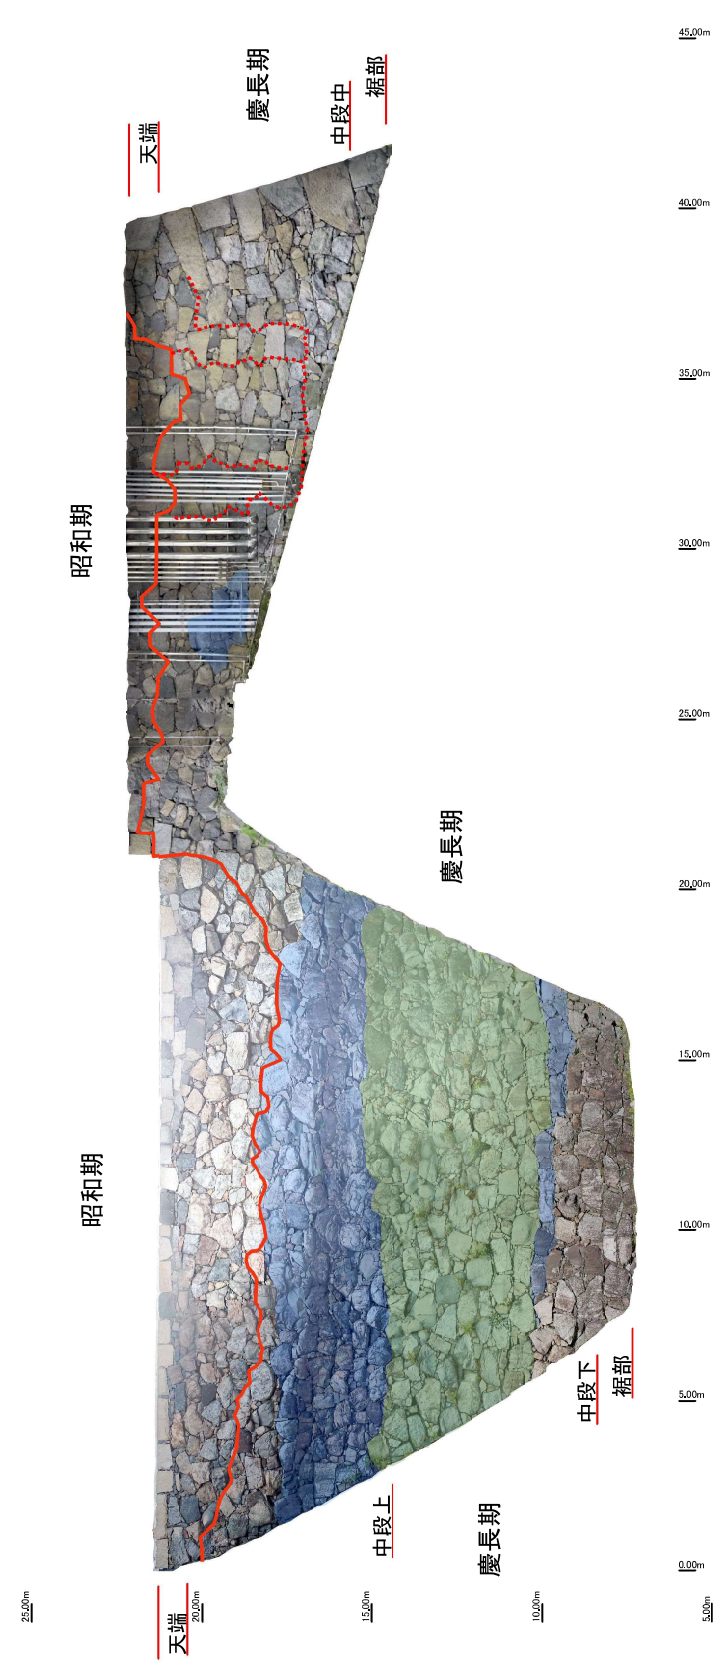
名古屋城天守台周辺石垣調査 U58 外観調査 (変状 領域)

中段下に多少の孕み出しがあり、一部間詰め石が抜け落ちている。

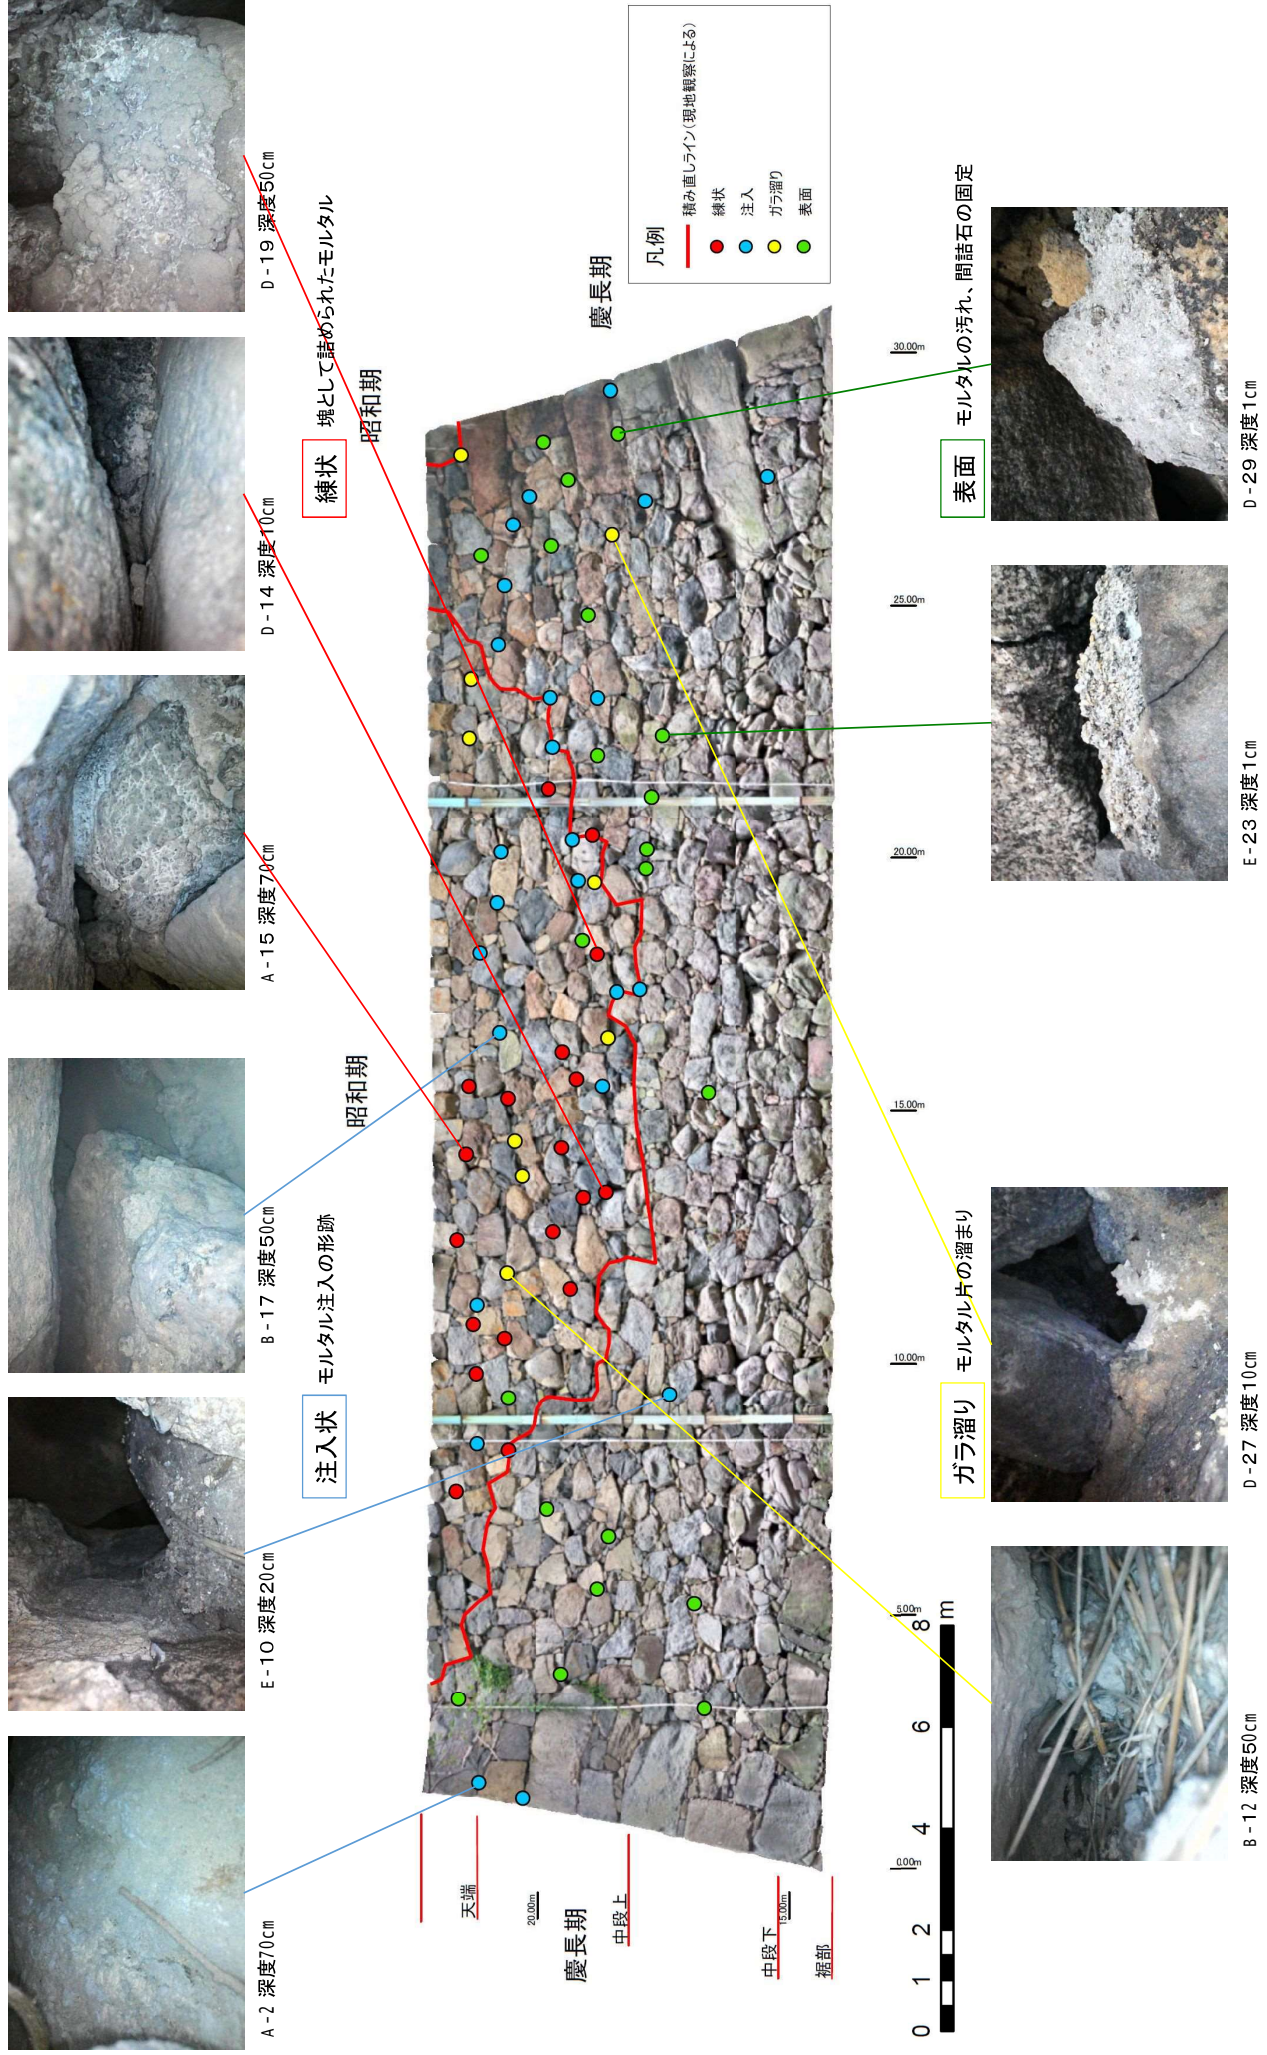
■ 名古屋城天守台周辺石垣調査 H135(小天守南面)ビデオコープ (モルタル状態)

- ビデオコープ調査でモルタルは練状が昭和期の積み直し部分で確認された。注入状は中段上部に多く認められる。中段下部でのモルタルは少ないが、注入状、表面が認められる。

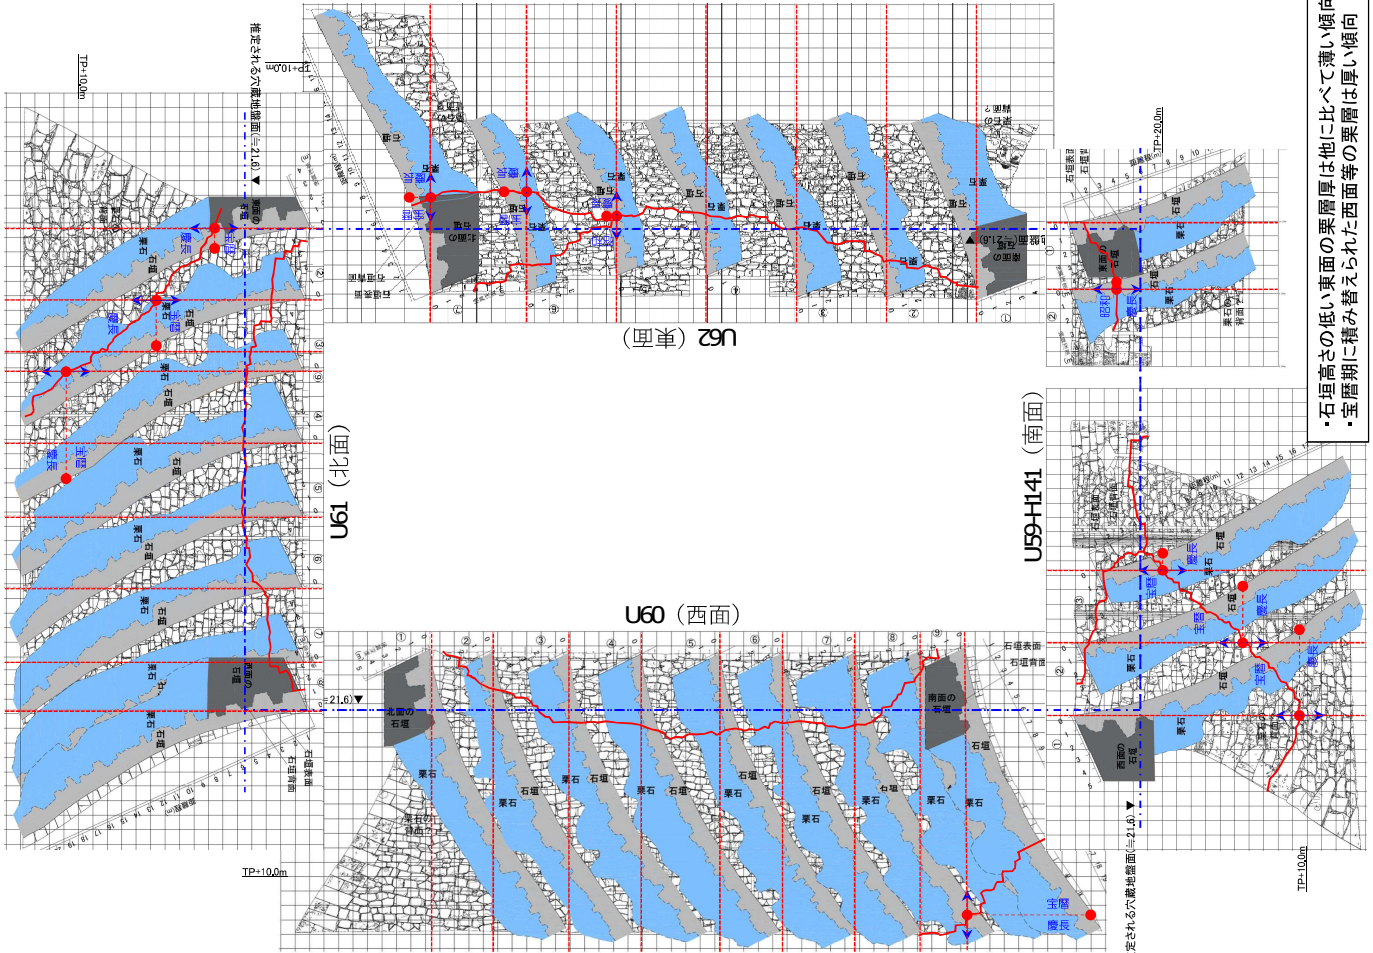
■名古屋城大天守台周辺石垣 大天守レーダー探査

・石垣高さの低い東面の栗層厚は他に比べて薄い傾向
 ・宝暦期に積み替えられた西面の栗層は厚い傾向

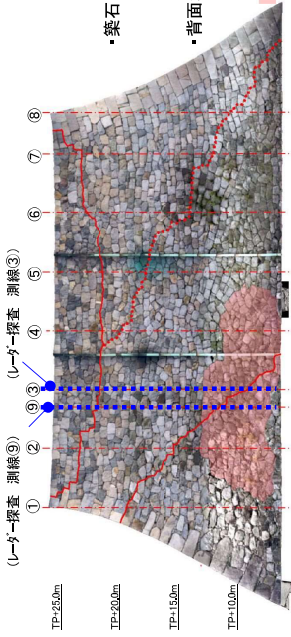
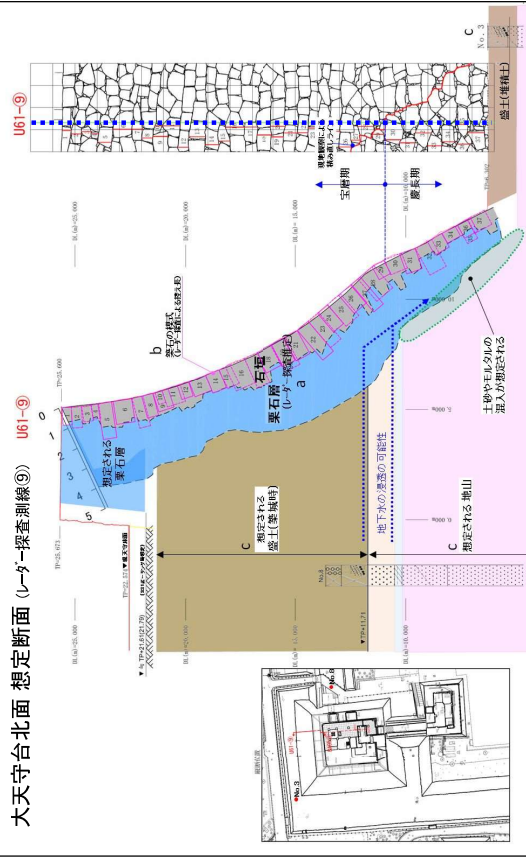
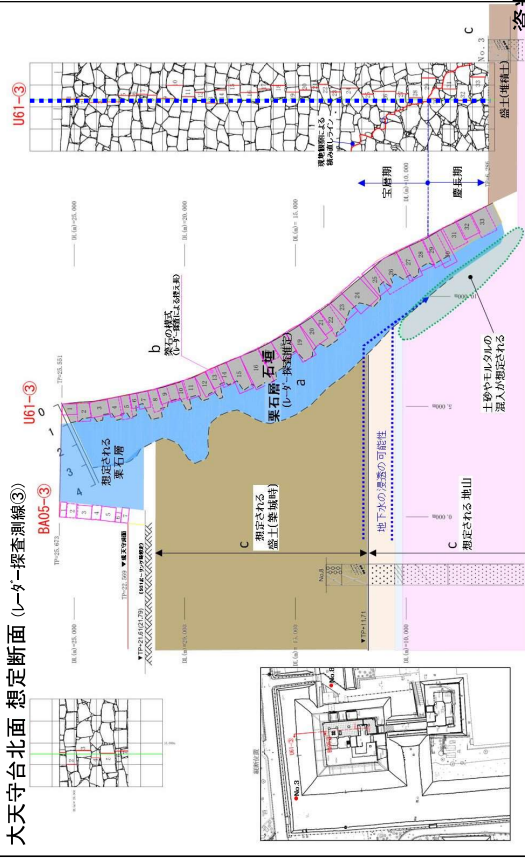
■名古屋城大天守台周辺石垣 (大天守孕み部の背面状況)

- ・栗石及び栗石層の想定 a:レーダー探査(測線)による栗石と栗石層の推定
- b:レーダー探査(近傍の石材長さ)栗石控え長さによる模式
- c:本丸及び内堀地盤調査による地盤構成

- ・隅角部、築石の割れや剥離については、何らかの対応が必要であるが、具体的にどのような対策が有効か、今後実証実験等も視野に入れながら検討する
- ・北面の孕み出しについては、より詳細な現況把握を行う必要がある。縦方向のレーダー探査は孕み出し部で 2 測線行っているため、水平方向のレーダー探査を行い、孕み出し部の状況を調査する
- ・ビデオスコープについては、追加的に行っても、これまで以上に新たな知見を得ることが難しいとの判断により、追加調査は行わない
