特別史跡名古屋城跡全体整備検討会議 石垣・埋蔵文化財部会(第71回)

本丸搦手馬出周辺石垣の修復について (天端整備の方針整理)

天守台及び周辺石垣の保存対策について

特別史跡名古屋城跡内の石垣保存方針策定について

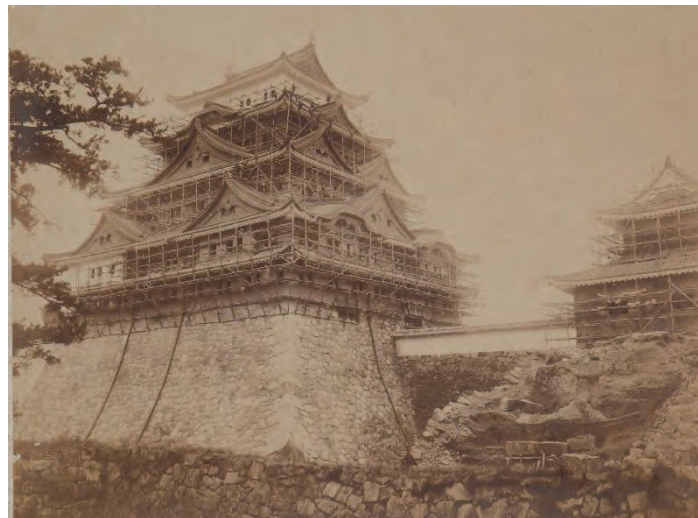
図2-3 地震で被災した大小天守と石垣 (宮内庁公文書館蔵)

そのための準備が進んでいた明治24年(1891)10月28日に、濃尾地震が発生し、名古屋城でも城内の建造物、石垣等に甚大な被害が発生した。この被害の復旧工事は陸軍省が費用負担の上、宮内省が実施した。

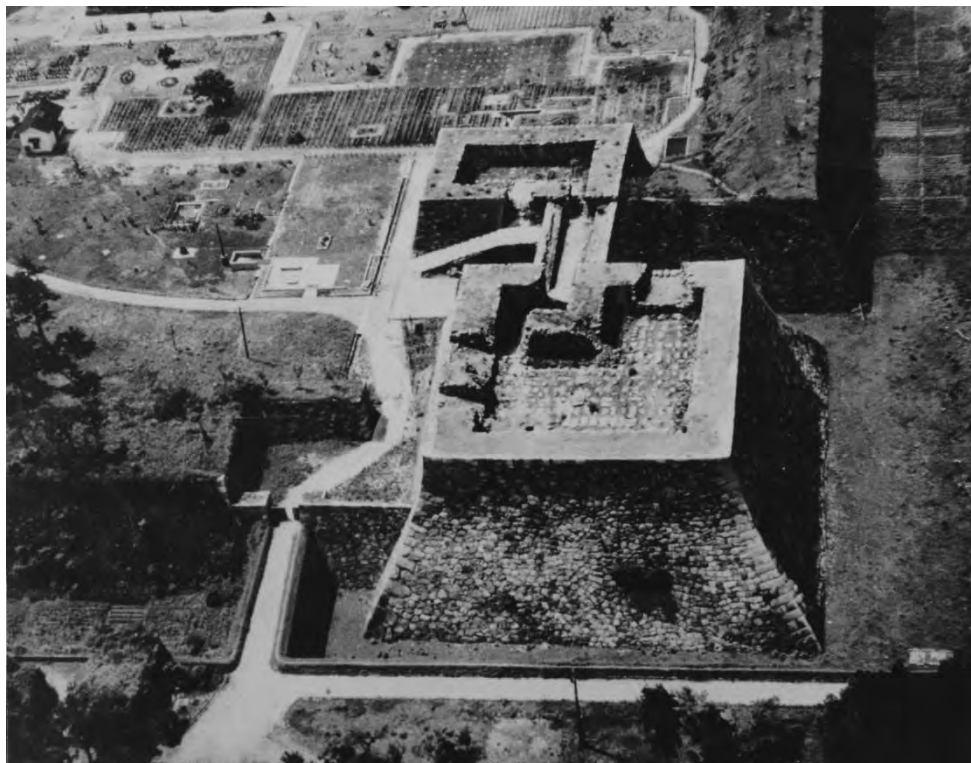
図 2-5 空襲後の天守台石垣周辺(名古屋城総合事務所蔵)

残された国宝の建造物は、本丸の東南隅櫓、西南隅櫓、本丸表二之門、二之丸の二之丸東二之門、二之丸表二之門、御深井丸の西北隅櫓の 6 棟のみであった。石垣も被害を受け、天守台石垣周辺を中心に焼夷弾の炎熱による割れ、剥離等の被熱痕が生じた。

被熱し劣化が進行した天守台石垣については、昭和 25 年に積み直しのための国庫補助申請を行い、同 27 年から積み直しが行われた。

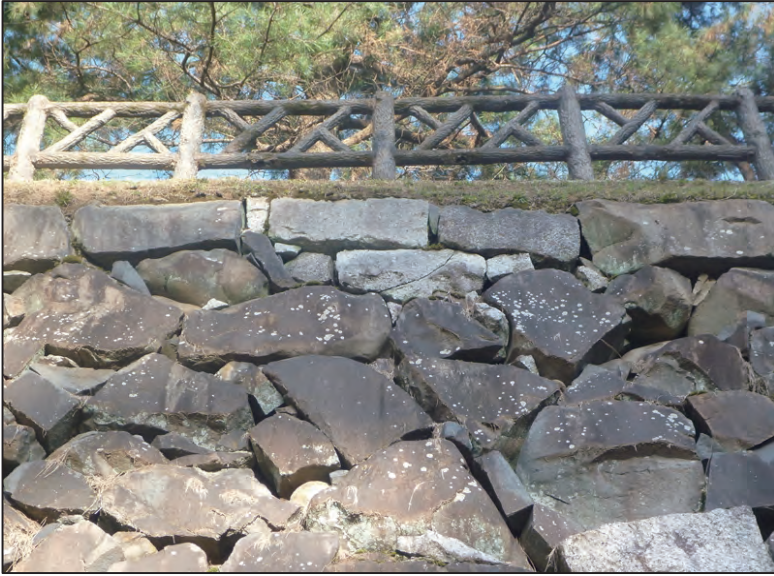
No.: 1
石垣名称 本丸地区 037H
内容 石材の割れ

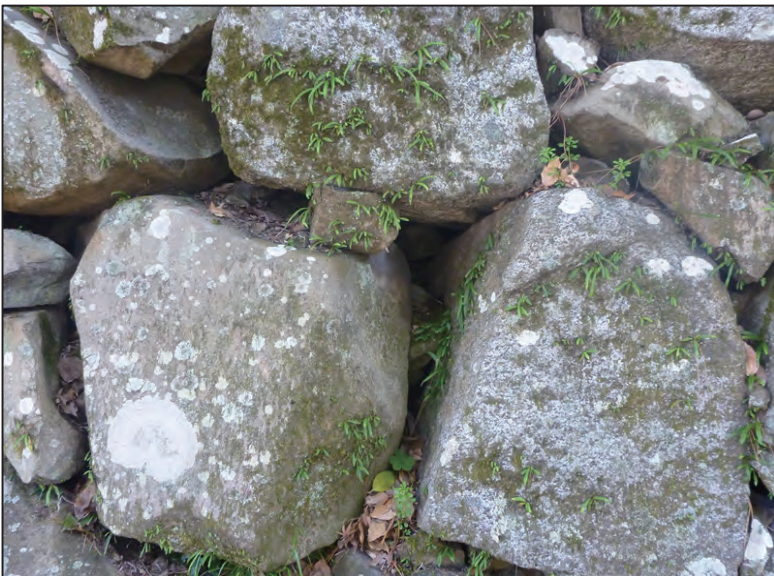
No.: 2
石垣名称 本丸地区 037H
内容 間詰の抜け

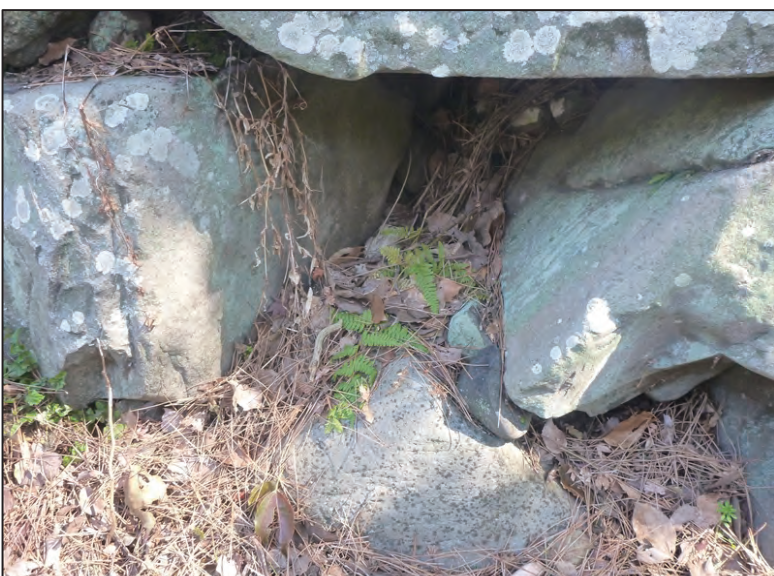
No.: 3
石垣名称 本丸地区 037H
内容 間詰の抜け

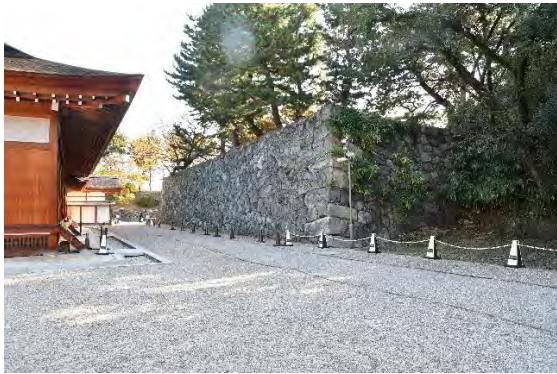
図 4-15 041H の表面被熱と前面の動線

天守台東側周辺の 050H～056H(136H～U62)、表二之門桁形の 041H などでは名古屋空襲による石垣表面の被熱痕(割れ、剥離)が著しく、表面の刻印、矢穴痕等が欠落する恐れがある。来場者の安全対策として 056H(U62)前面では落石防護用の仮設屋根を設置、他の箇所ではコーンを設置しているが、来場者への周知が十分にできていない。

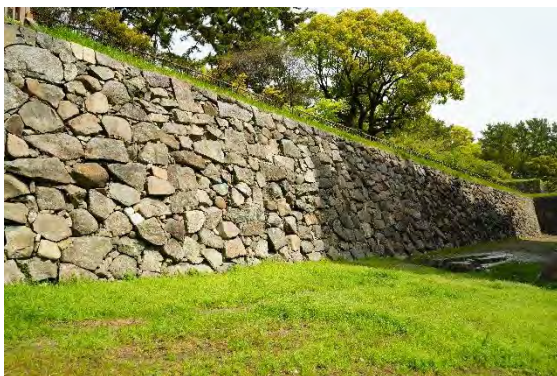
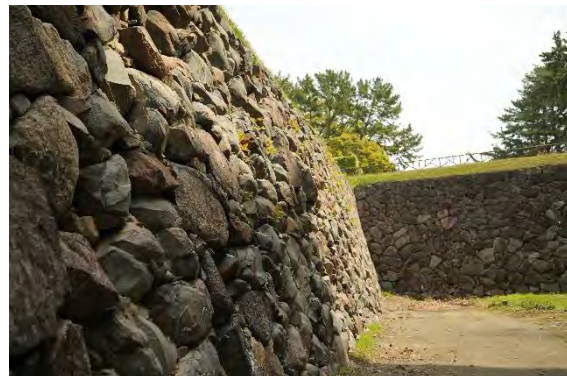
本丸北辺の 013H(U65)は、名古屋空襲時の被熱による石材の割れ、剥離がめだち、石垣面自体にも石材の突出や膨らみ等の変状が見られる。割れ、剥離については補修工事により破損部の接着を行い、変状部については鉄筋の挿入、間詰石の充填等を行った。ただし、変状自体は解消されておらず、石垣上は天守台石垣や天守閣を観覧する来場者の動線とることから注意を要する。

図 4-18 013H(U65) 石垣面の破損状況

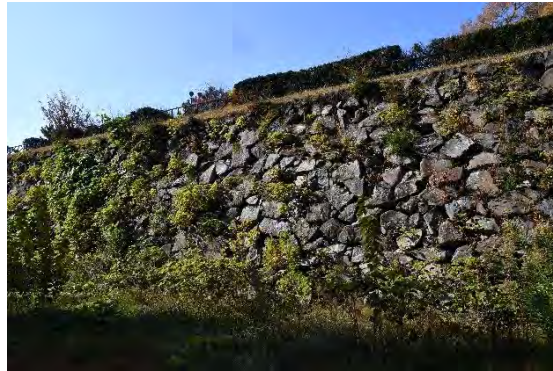
図 4-20 014H(U66)近景

本丸西辺の 014H(U66)では、石垣中央部が御深井丸 221O(S10)と対となり石塁状となっている。014H(U66)は複数回の積み直しが想定され、一部は根石付近まで及ぶ可能性がある。背面の

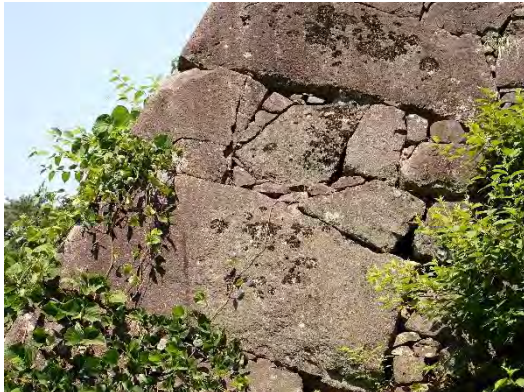
図 4-21 021H 隅角石の風化

本丸東側の 026H では、石垣面に膨らみが見られるため、前面に土嚢を置いて石垣前面を補強しているが、設置から年数がたつため今後の方針について検討する必要がある。026H など内堀外側部の石垣や、東南隅櫓下の 021H などは、勾配や変状、石材劣化の面で健全といえない石垣であり、注意が必要である。

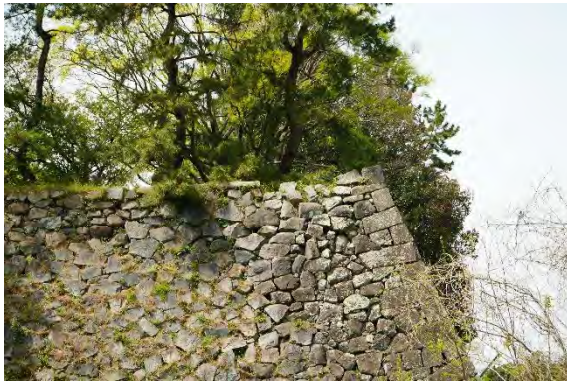
図 4-39 135N 天端の一部欠落

寅隅櫓台北辺の 135N は空堀、水堀沿いにあり来場者への影響は少ないが、石垣上部が欠落し、天端石によるが押さえを欠いた状態となっている。上端の角石、築石が落下する恐れがある。

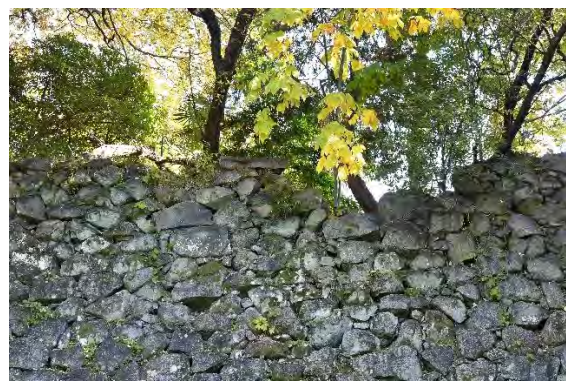
図 4-40 161N 天端部の欠落

二之丸西辺の 161N も同じく空堀沿いで来場者への影響は少ないが、天端部、築石部の一部が欠落している。

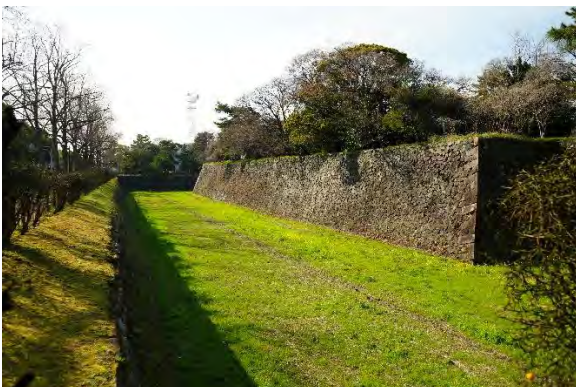
図 4-41 二之丸空堀内側側の石垣

空堀内側の 149N では、石垣天端の一部が崩落しているほか、石垣裾部で僅かに膨らみが見られた。なお、空堀内側の石垣は、前面は空堀で遮られ、背面は立入禁止となっている。
