特別史跡名古屋城跡全体整備検討会議(第 72 回)

天守台及び周辺石垣の保存対策について

名勝名古屋城二之丸庭園余芳移築再建事業について  
——余芳における防鳥対策——

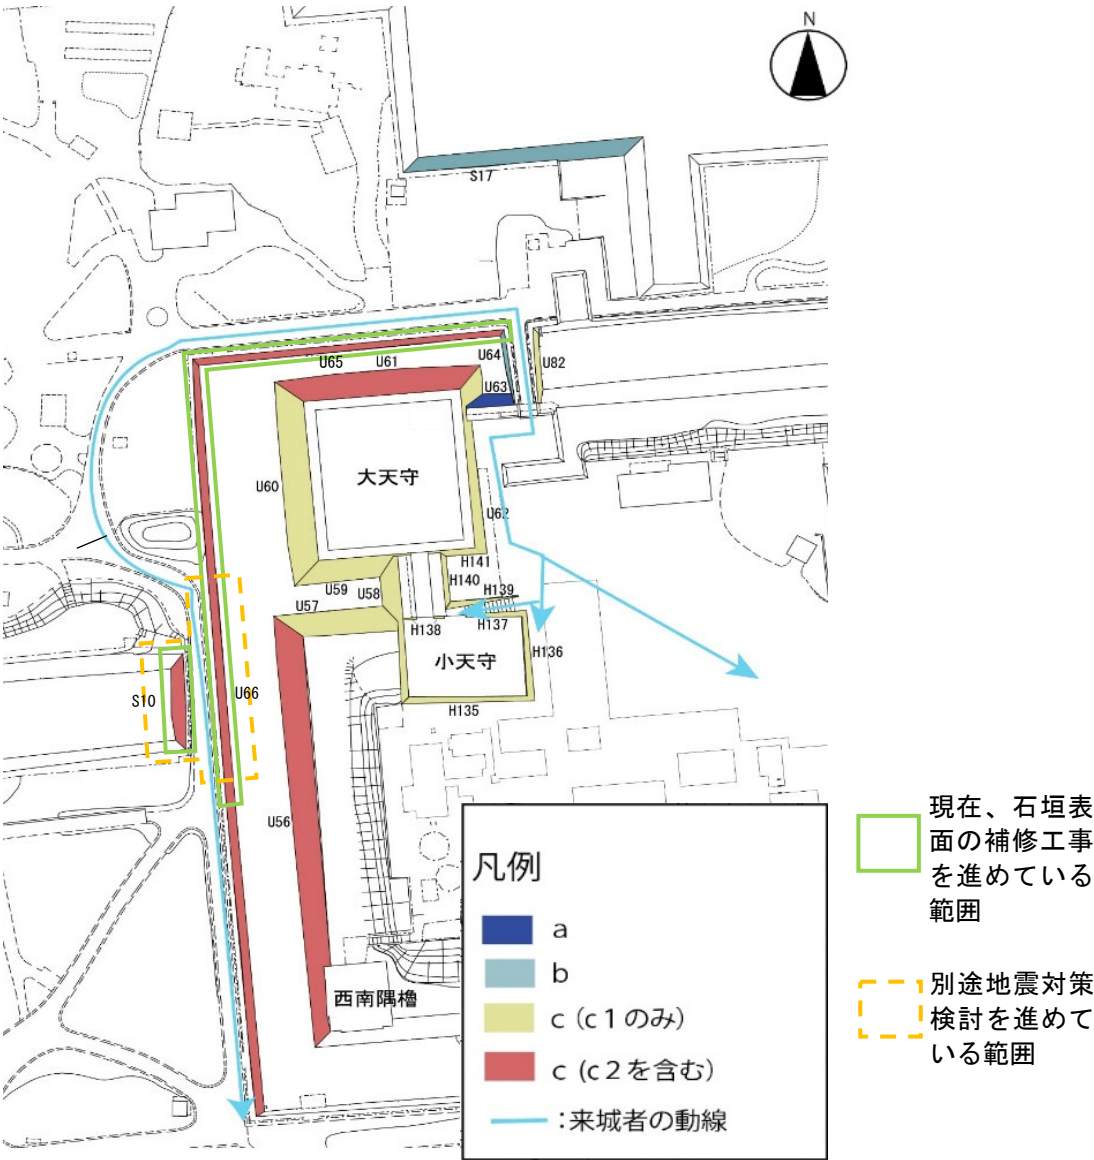
図1 石垣面の状況と来城者の動線、及び保存対策進行状況について

表1及び図1で整理した石垣のうち、「c(c2を含む)」に分類され、かつ来城者動線沿いの石垣(U65、U66、S10)は、優先的に、保存対策を行っている。

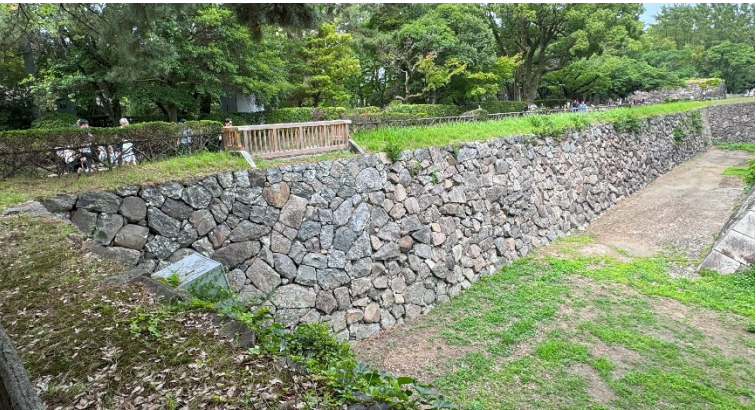
【石垣 U65 全景】

石垣 U65 は間詰石の抜け落ちや、石材の割れ・剥離や被熱劣化、又、面的な変状として、ふくらみ出しがみられるなど、各種の劣化状況が見られる石垣であり、具体的な保存対策手法の整理を行い、現在保存対策工事を実施している。

石垣 U65 については、令和 6 年度より保存対策工事を行っており、過半の補修が完了している状況である。設計段階で定めた補修の手法を基本として、現況に合わせて対応することで、計画通りに進めることができている。

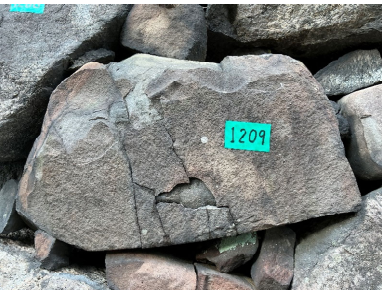
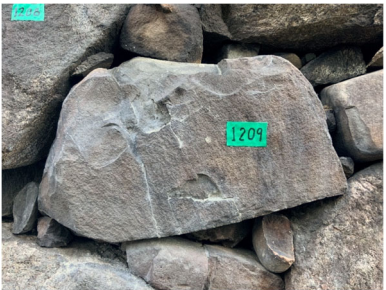
砂岩：セメント系補修材をそのまま使用

石材の種類ごとの亀裂補修状況に応じて、石材の色・風合いに合うよう図5のように、セメント系補修材に石粉調整を行った。

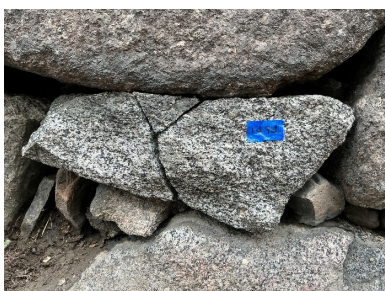
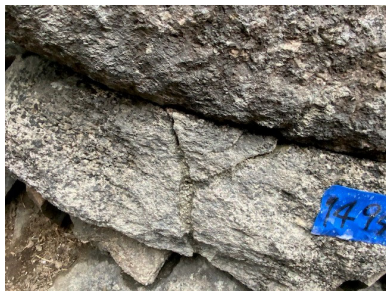
花崗岩：亀裂巾の大きいものについては、セメント系補修材の外周部（見かけ部分）を石粉で調整し使用

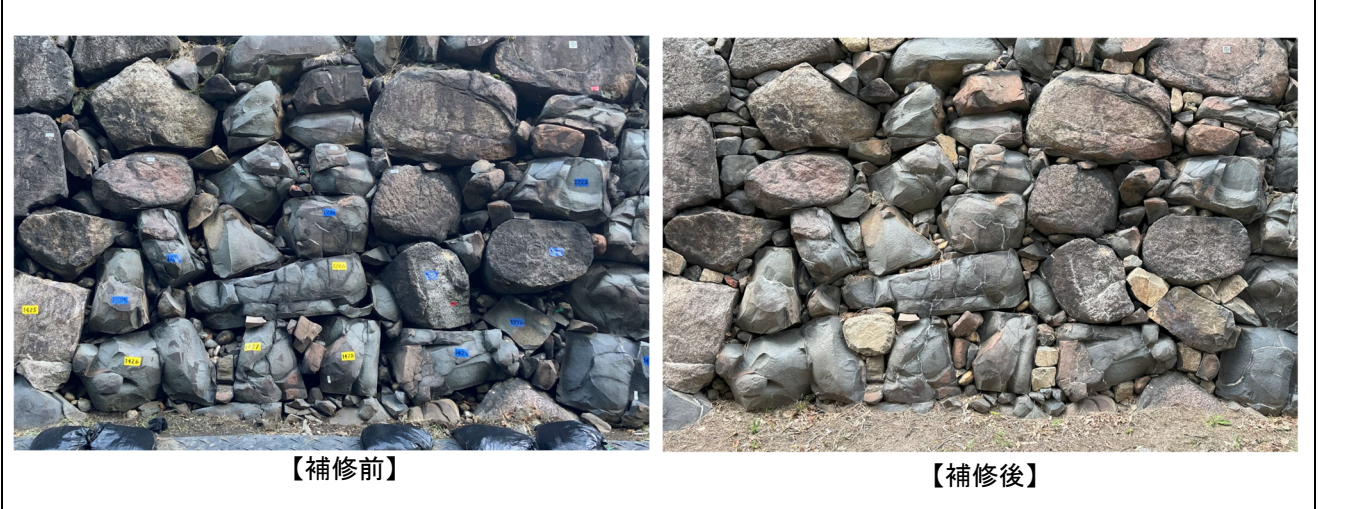
図 6 石垣 U65 の被熱劣化が激しい範囲の亀裂補修状況

次に、図6に石垣 U65 の被熱劣化が激しい範囲の亀裂補修状況について示す。亀裂補修した箇所は、補修直後は白く目立つ箇所がある。今後、経年での状況を観察していく。

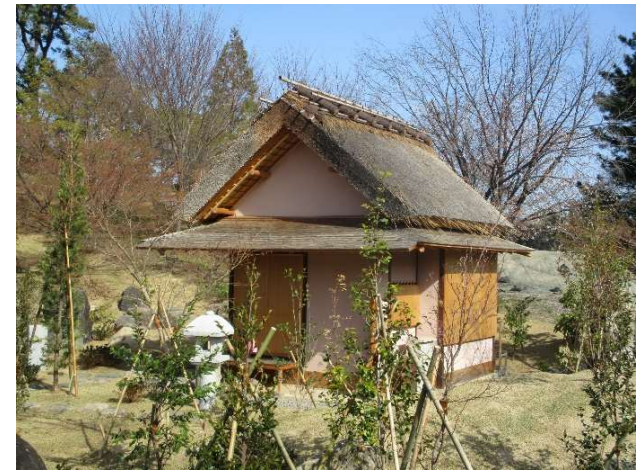
写真 1 余芳全景（南東面）

茅葺屋根全面にわたり、カラス（と推定される鳥類）による茅の引き抜き被害が発生している。特に、カラスが足場にしやすい茅の端部が露出している棟および軒先部分からの引き抜きが顕著である。茅の引き抜きが進行し、放置した場合のリスクとして、茅の欠落による雨漏りの誘発、および下屋（こけら葺き）への二次被害（抜け落ちた茅に付着するゴミの堆積、腐朽）が想定されるほか、名勝として景観の悪化が問題。

美観を維持できること、また管理・運営の面から、A 案（ワイヤー）が、最も合理的な解決策となる。

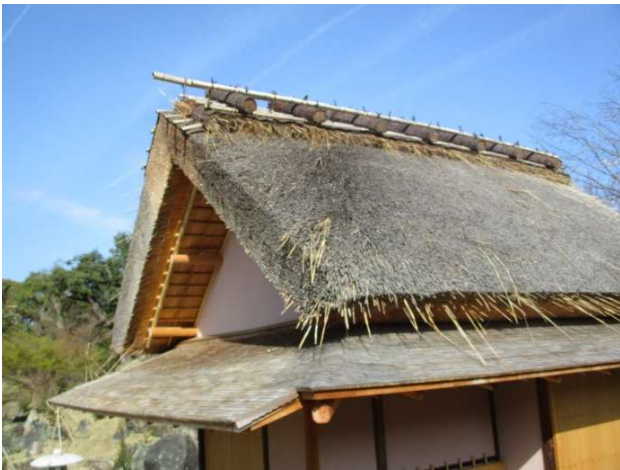
写真 2 余芳屋根面拡大（軒先・棟飾り）
