特別史跡名古屋城跡全体整備検討会議 庭園部会(第.35 回)

3 議事 名古屋城二之丸庭園北園池修理について

名勝名古屋城二之丸庭園北園池修理について

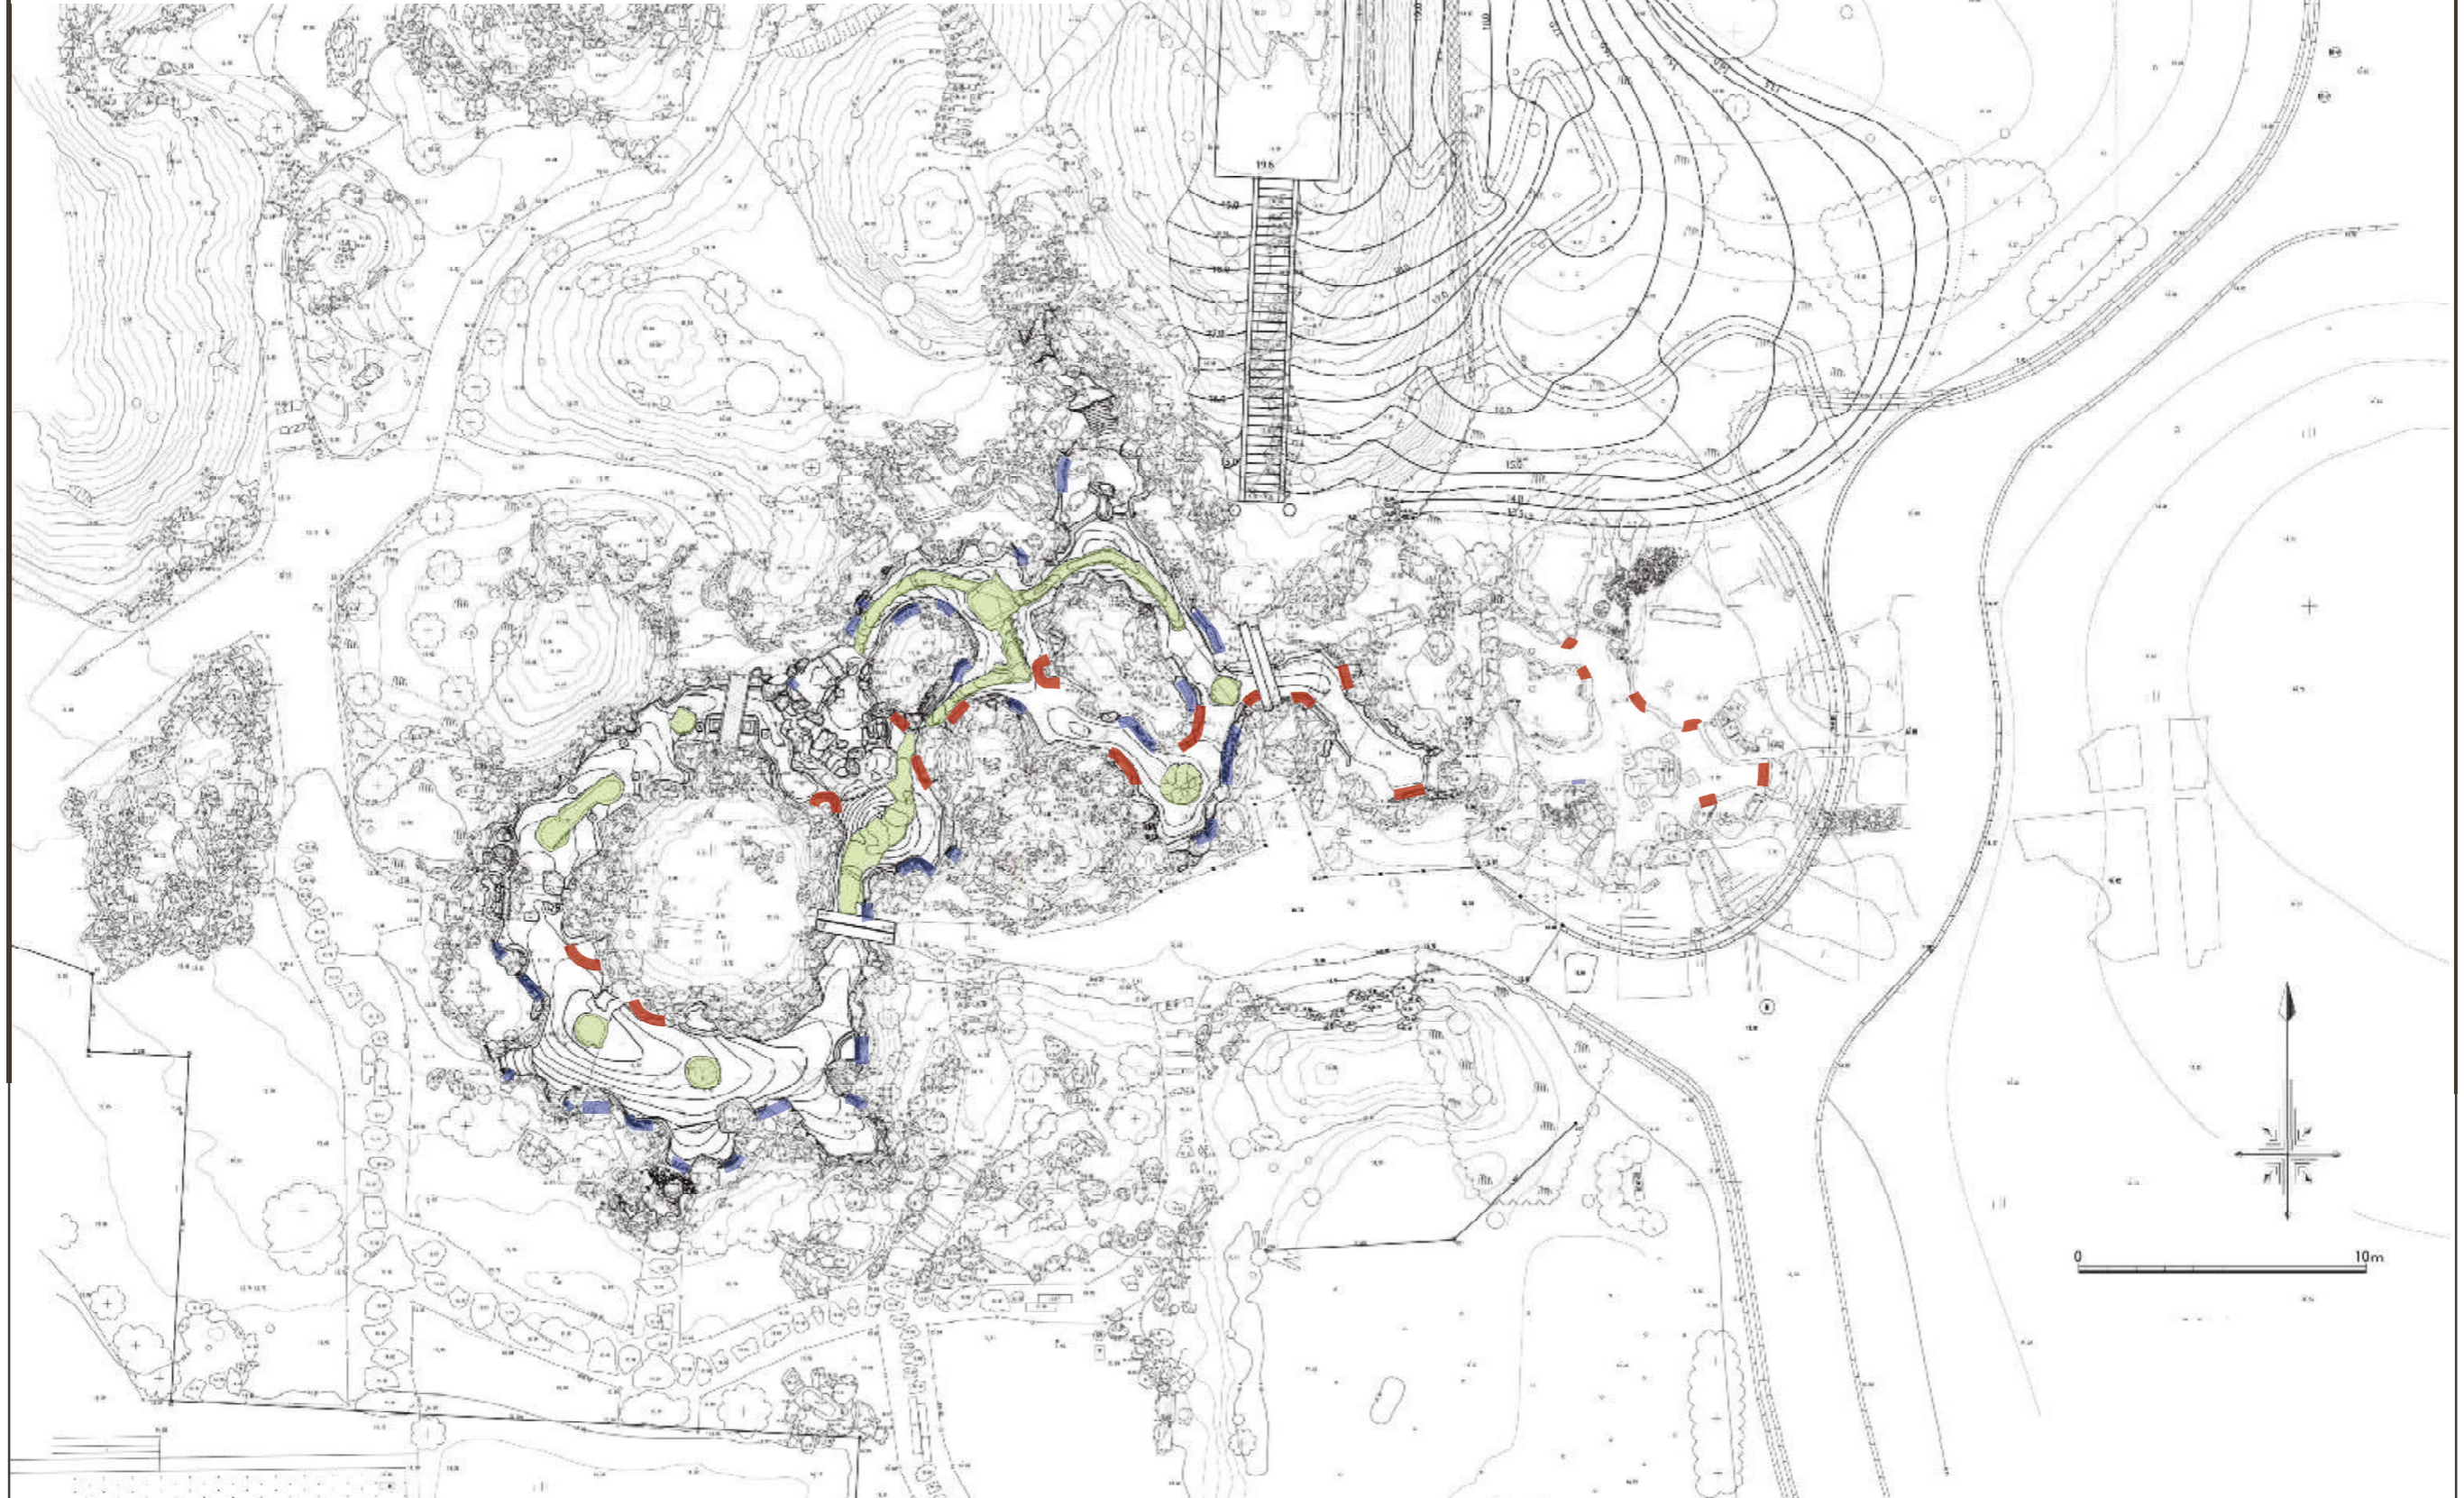
修理箇所図

二之丸庭園北園池の修理項目についてはA,北園池護岸 (19箇所) B,北園池池底 (24.5㎡) C,北園池三和土造物 (29箇所) に分類した。

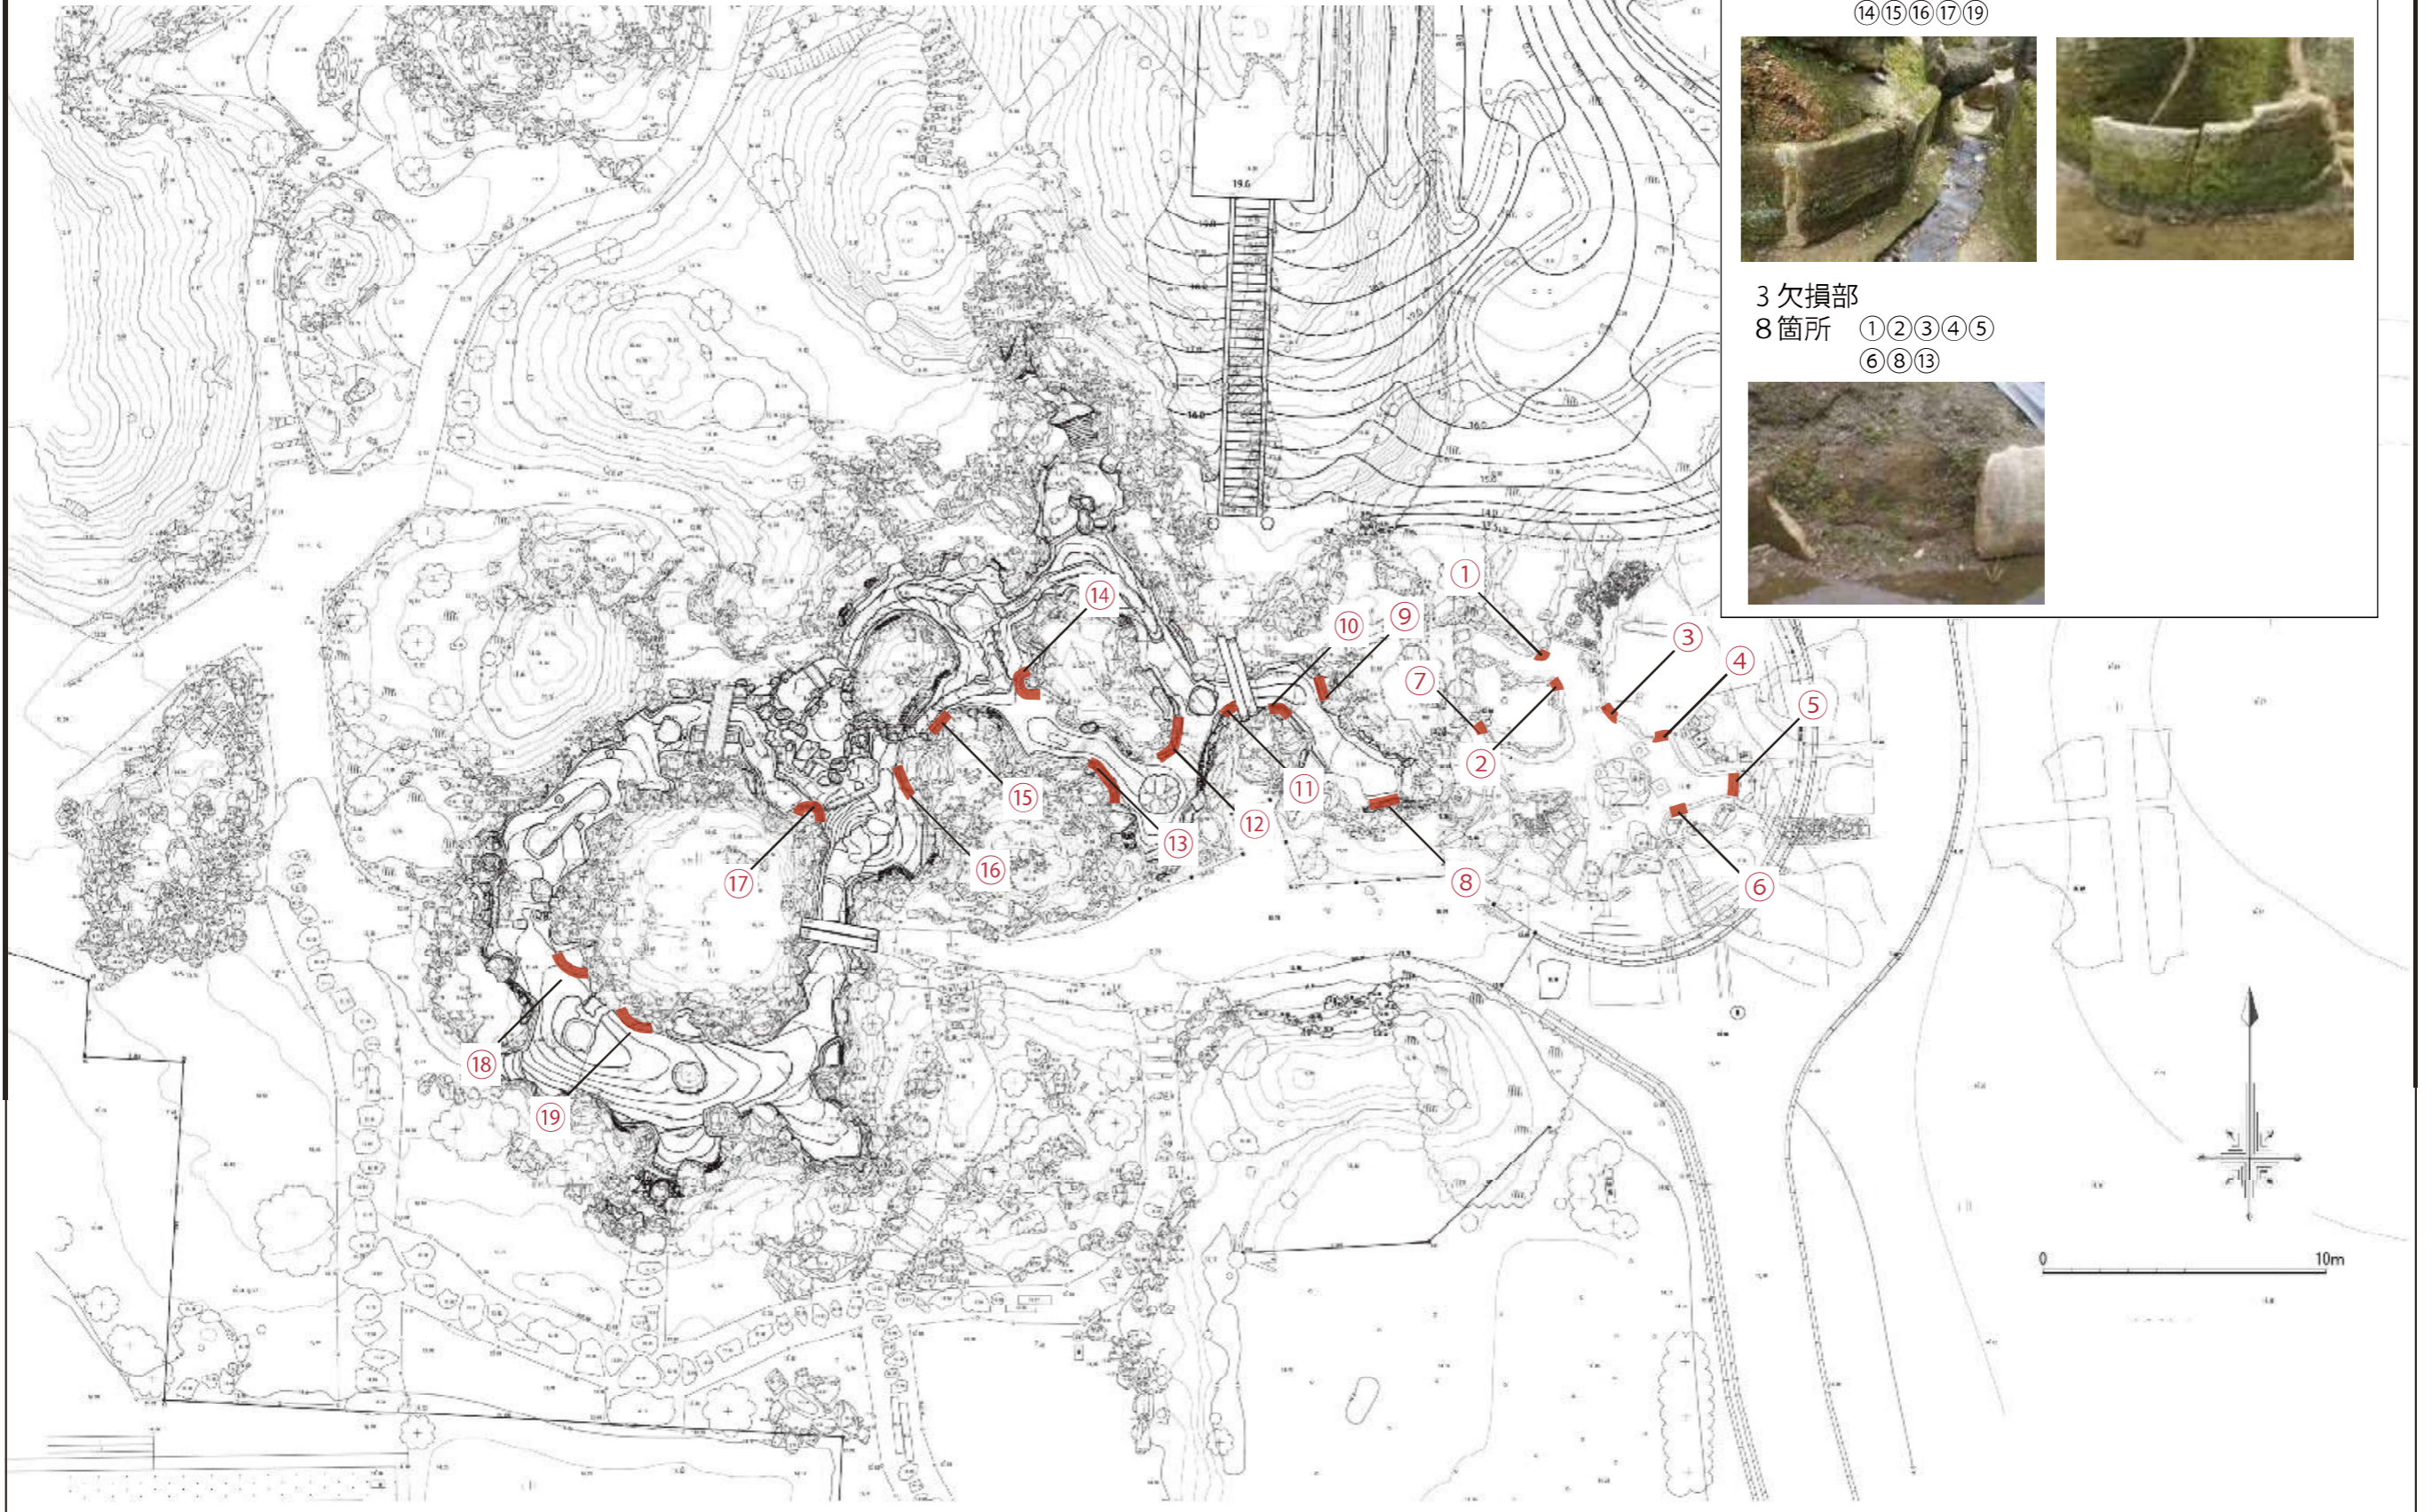
A. 北園池三和土護岸毀損箇所（19箇所）

北園池において、三和土護岸の毀損箇所は19箇所確認される。（修理済み及び修理予定箇所については毀損箇所から除外。）
毀損のタイプは大きく3タイプ（①傾倒、②脱落、③欠損）に分類できる。

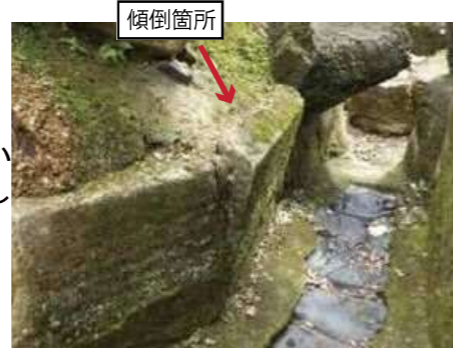
□毀損箇所：10箇所（別紙平面図参照）

傾倒部の毀損の原因は、三和土護岸上部に設置されている護岸石組みや景石の荷重が背面土に加わり亀裂が入り、さらに進行したものと想定できるが背面構造を把握できていないため定かではない。その他、樹木根の伸長により傾倒している箇所も確認できる。

傾倒している箇所については緊急性の高い箇所が確認されている。上部の景石からの荷重で傾倒している箇所が多くあり、進行も確認される。

オーバーレイでの修理方法も考えられるが根本的な解決にはならないため、傾倒箇所を取り外し原因箇所への対策を行う。

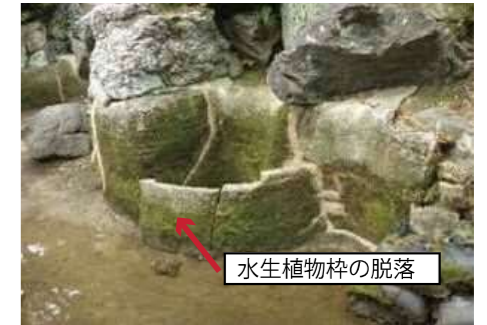
□毀損箇所：1箇所（別紙平面図参照）

脱落している毀損箇所は少ないが、背面土と密着していない植物枠の三和土護岸箇所において、脱落して傾倒している。

脱落して背面に傾倒している三和土護岸は、周辺の荷重がかかっていないことから、一旦取り外し、再設置する。

- ・脱落した三和土護岸を一旦取り外し、据え直しを行う。
- ・隣接する三和土護岸との結合（樹脂材など）を行う必要があるため、取り外し断面を確認しその手法を検討、修理する。
- ・亀裂箇所については目地補修を行う。

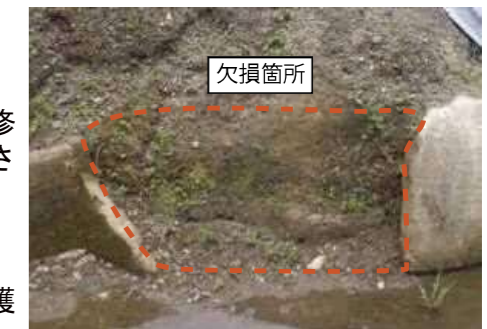
□毀損箇所：8箇所（別紙平面図参照）

恐らく経年変化で傾倒していた三和土護岸が脱落して外れ、処分された箇所と想定できる。平成28年度の園池護岸修理で西側の一部の欠損箇所を鋼土の突き固めにより修理された箇所がある。

欠損している三和土護岸については、隣接している三和土護岸の形状に合わせて戻すことを基本とする。

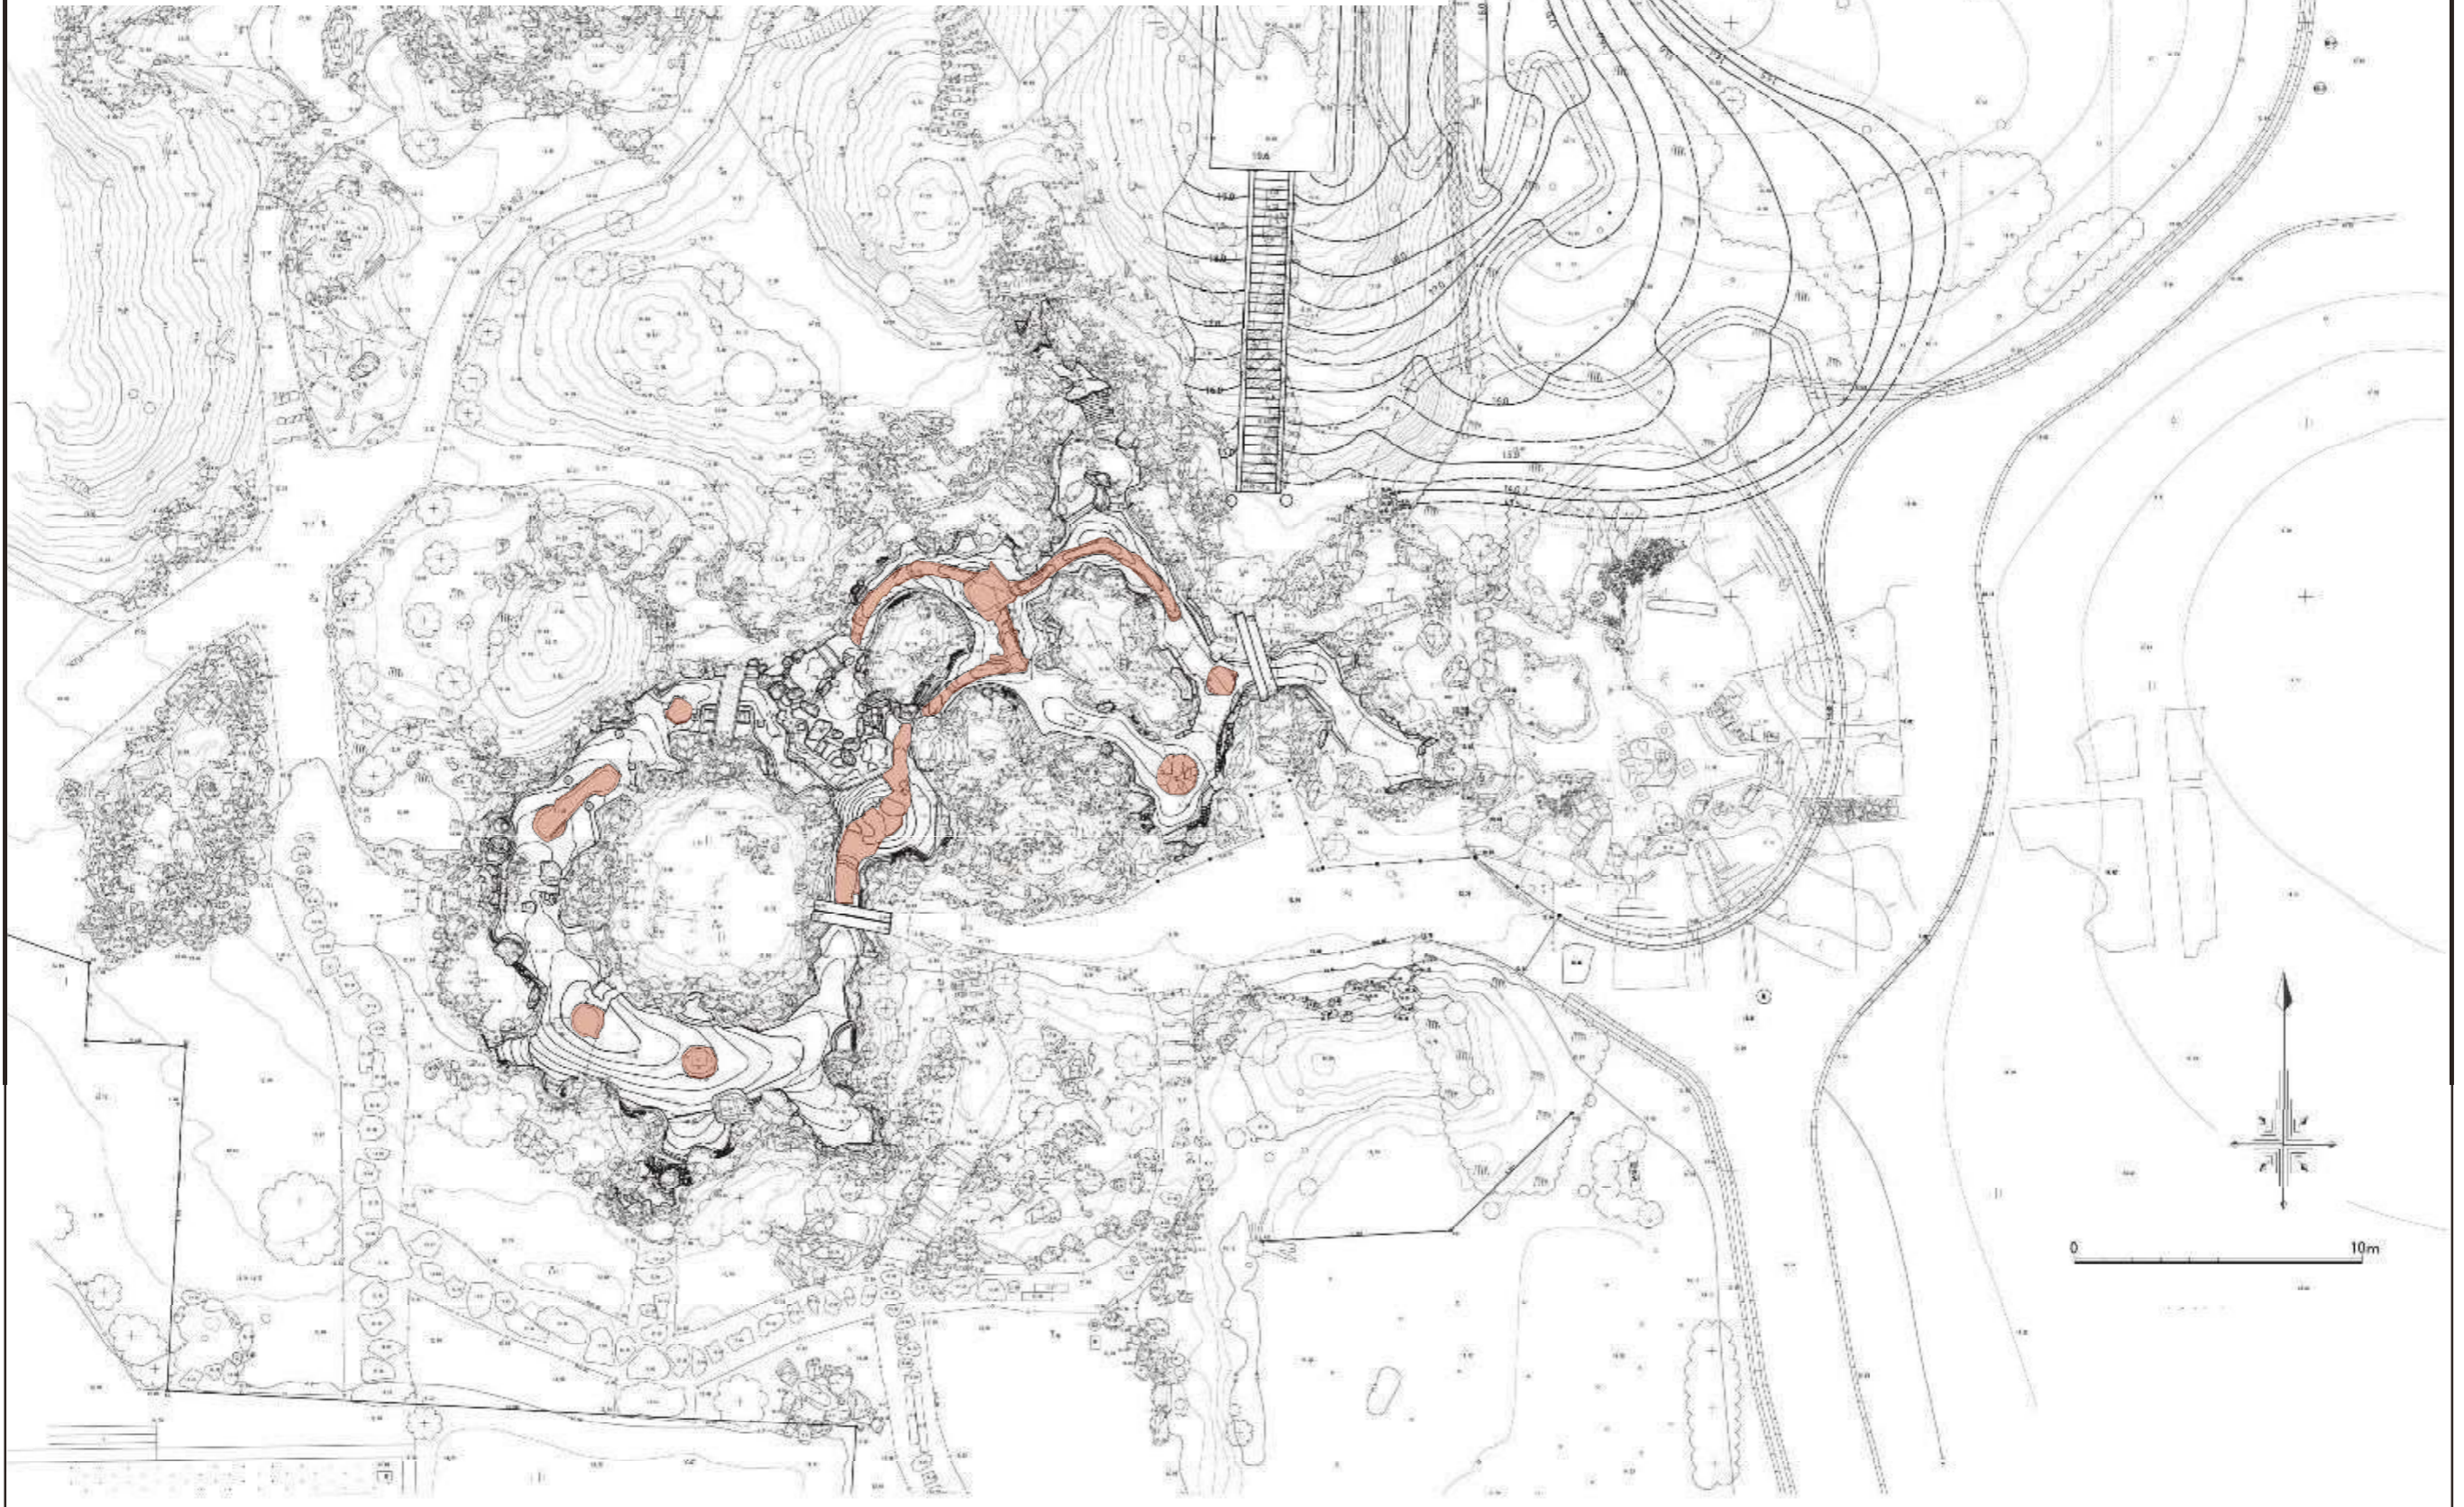
池底毀損箇所 24.5㎡

北園池池底において、池底の毀損範囲は24.5㎡確認される。
池底は厚さ15cm程度の三和土構造であったが、部分的に三和土が割れ、くぼんでいる箇所が確認できる。
その深さは約40cm程度である。

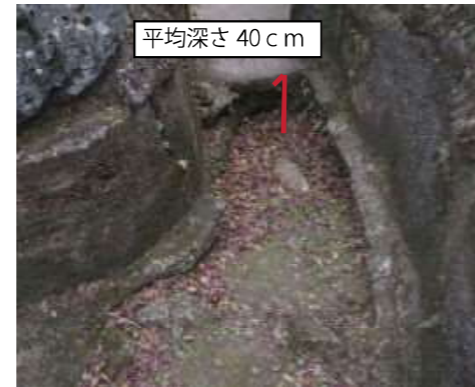
□毀損箇所：24.5㎡

池底の三和土の厚みは15cm程度で下層土は粘土混じり土となっている。底面は一部筋状に開けられた穴があり、幅50cm深さ40cm程度で、円形状に開けられた穴もある。穴には縦管（土管）が設置されており、底面には堆積土が溜まっている。

底面の堆積土を取り除き、穴に盛土を行う。池底は現状と同等の三和土仕上げを復元する。

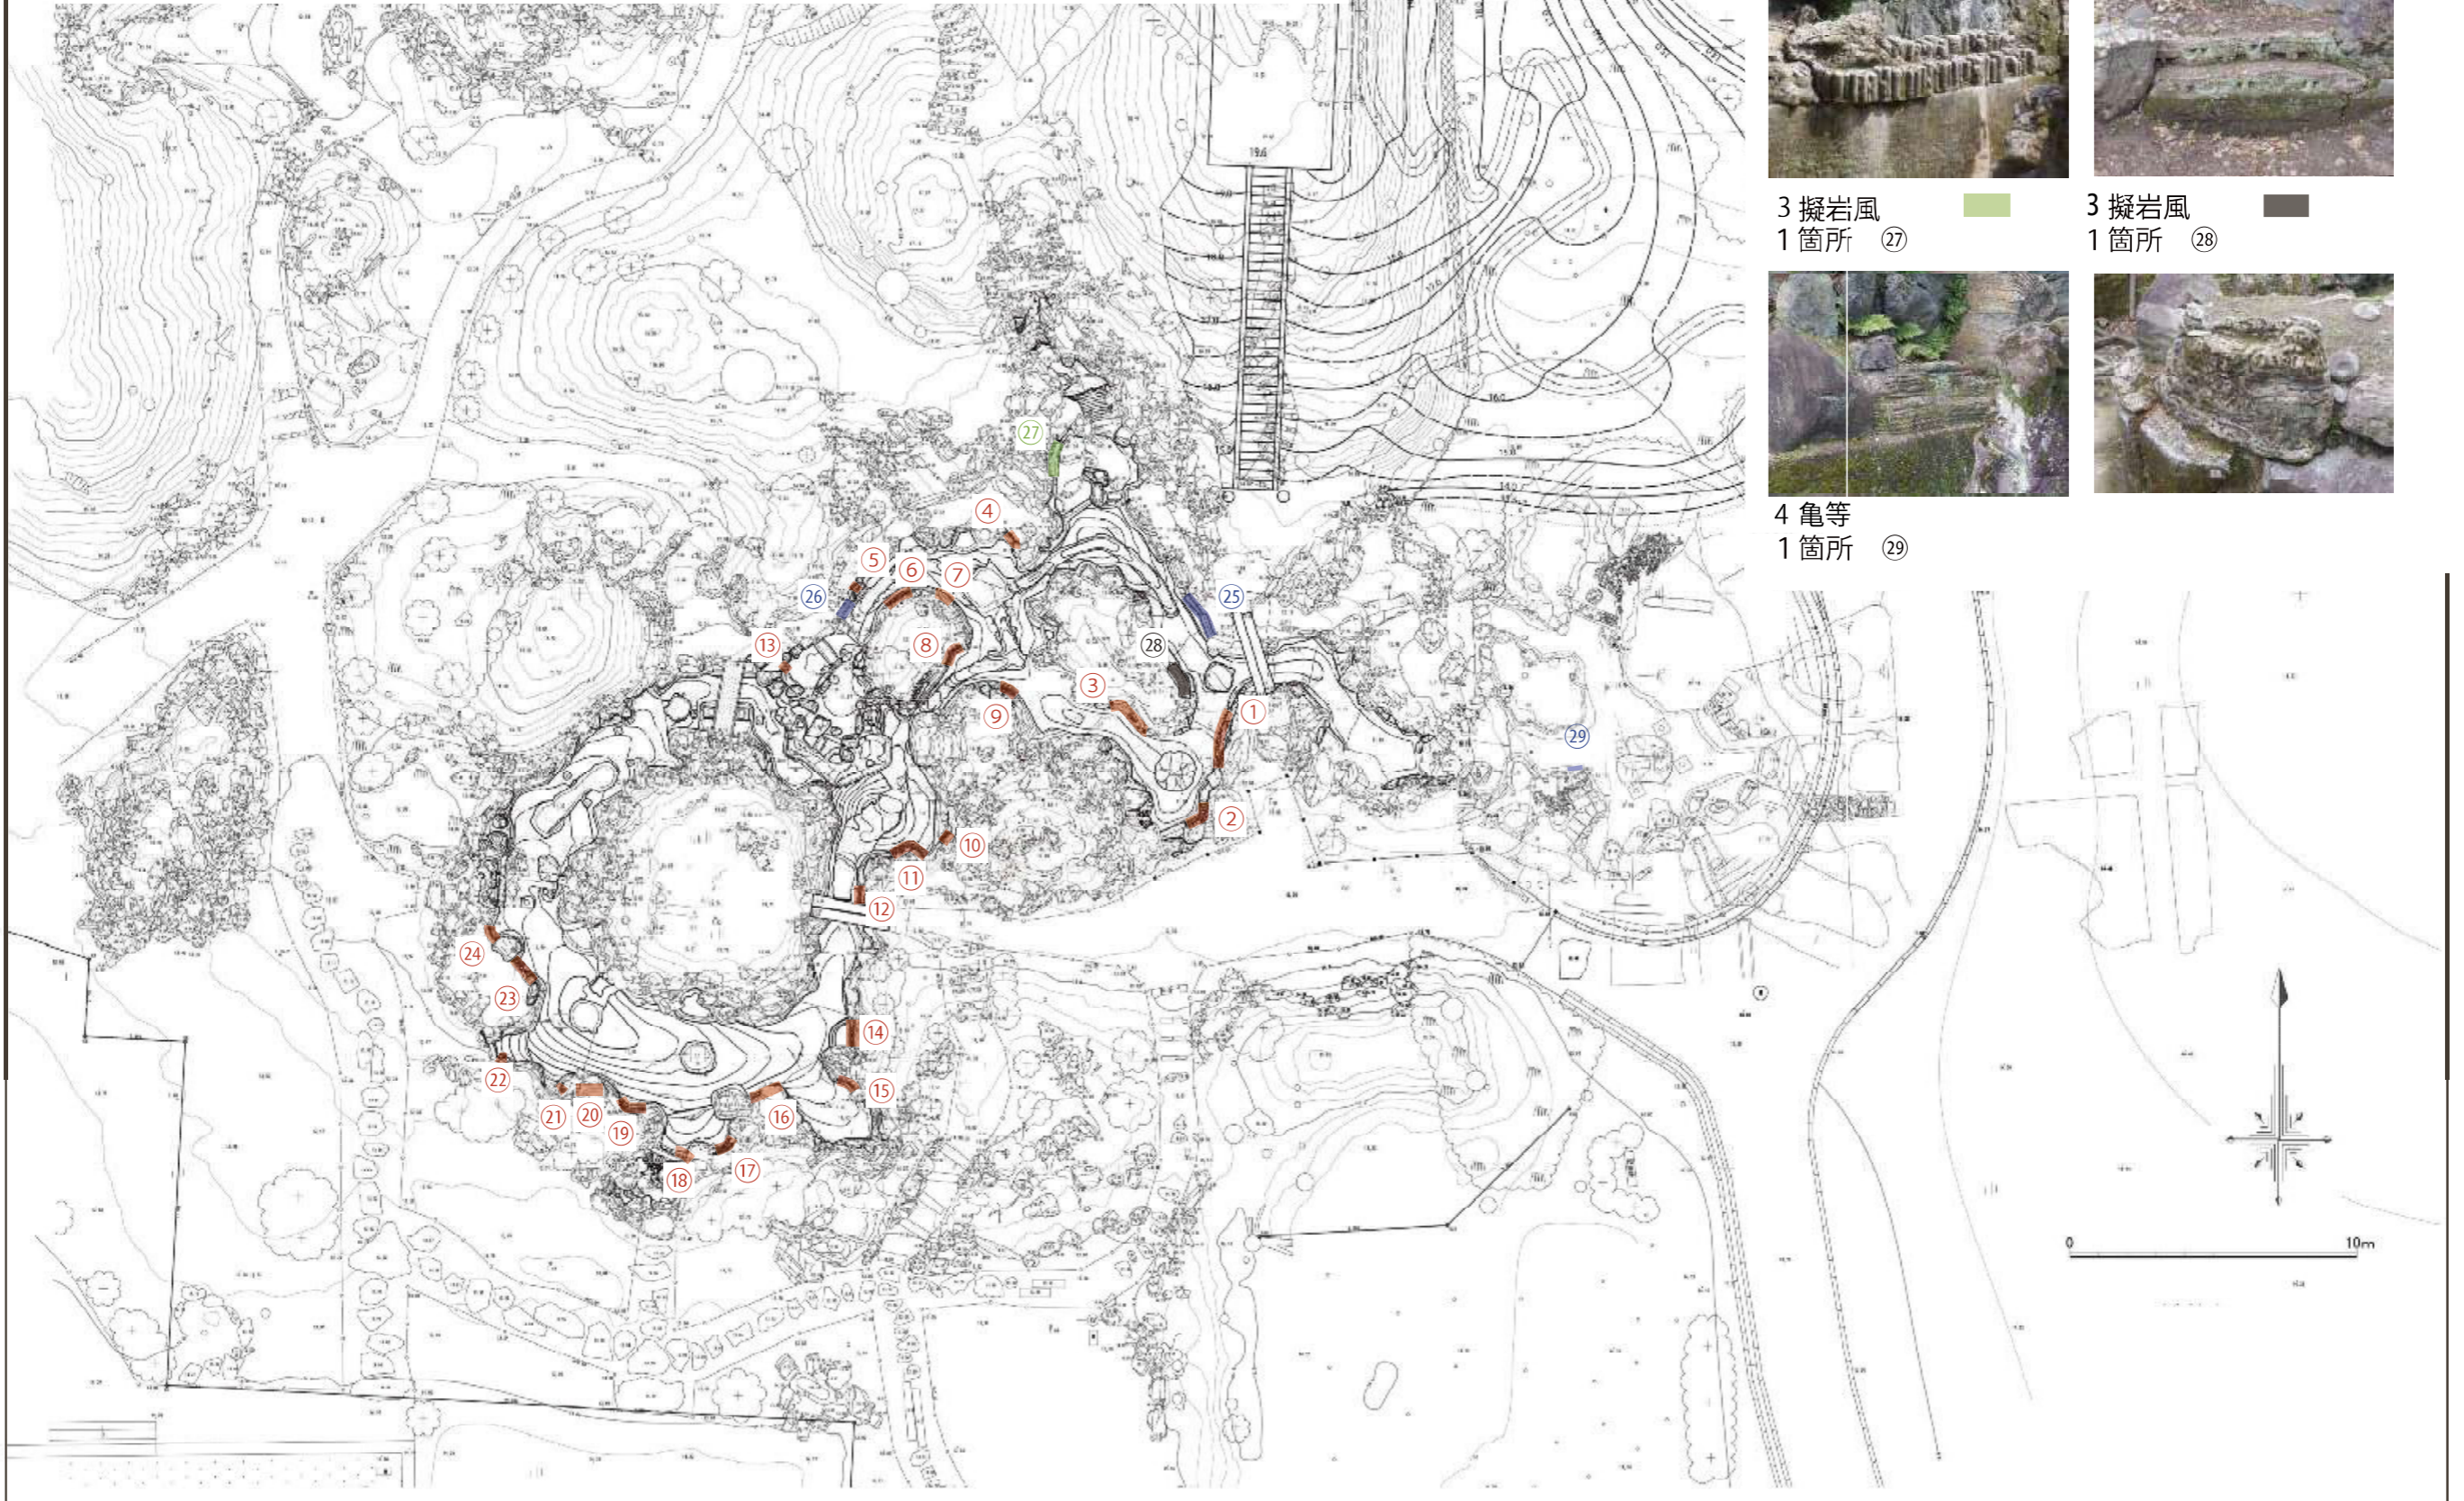
C. 北園池三和土造作物毀損箇所（29箇所）

北園池において、護岸の天端面に三和土の造作物が多く確認できる。その種類も多種で大きく4タイプ（1乱杭風、2しがら風、3擬岩風、4亀等）に分類できる。造作物は経年変化で割れや欠けなどの毀損も見られ、部分的に欠損している箇所も見られる。

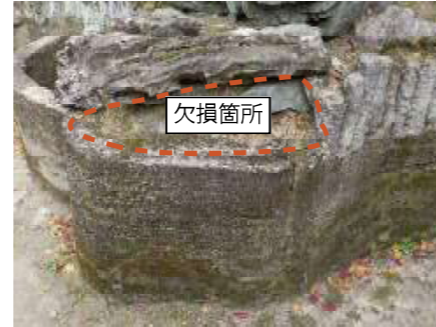
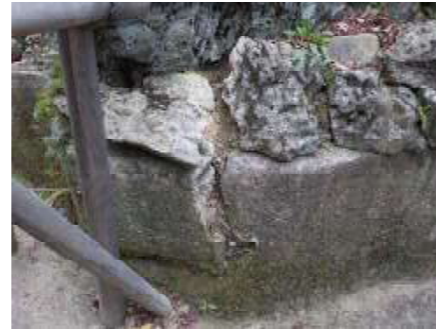
□毀損箇所： 1 乱杭風24箇所、 2 しがら風2箇所、
3 擬岩風2箇所、 4 亀等 1箇所

三和土造作物は経年変化により、天端面の欠けや割れているものが多く確認できる。また、一部欠損している箇所もあり、背面土が露出し、侵食している。

現存している三和土造作物の修理は基本的に行わないが、欠損して背面土が侵食している箇所については、復元修理を行う。

欠損箇所の侵食土を除去し、隣接する造作物と同じ規格のものを復元製作して設置する。
