特別史跡名古屋城跡全体整備検討会議 石垣・埋蔵文化財部会(第45回)

日時：令和3年10月29日(金) 10:00～12:00

御深井丸側内堀石垣の調査について

1 御深井丸側内堀石垣調査の概要

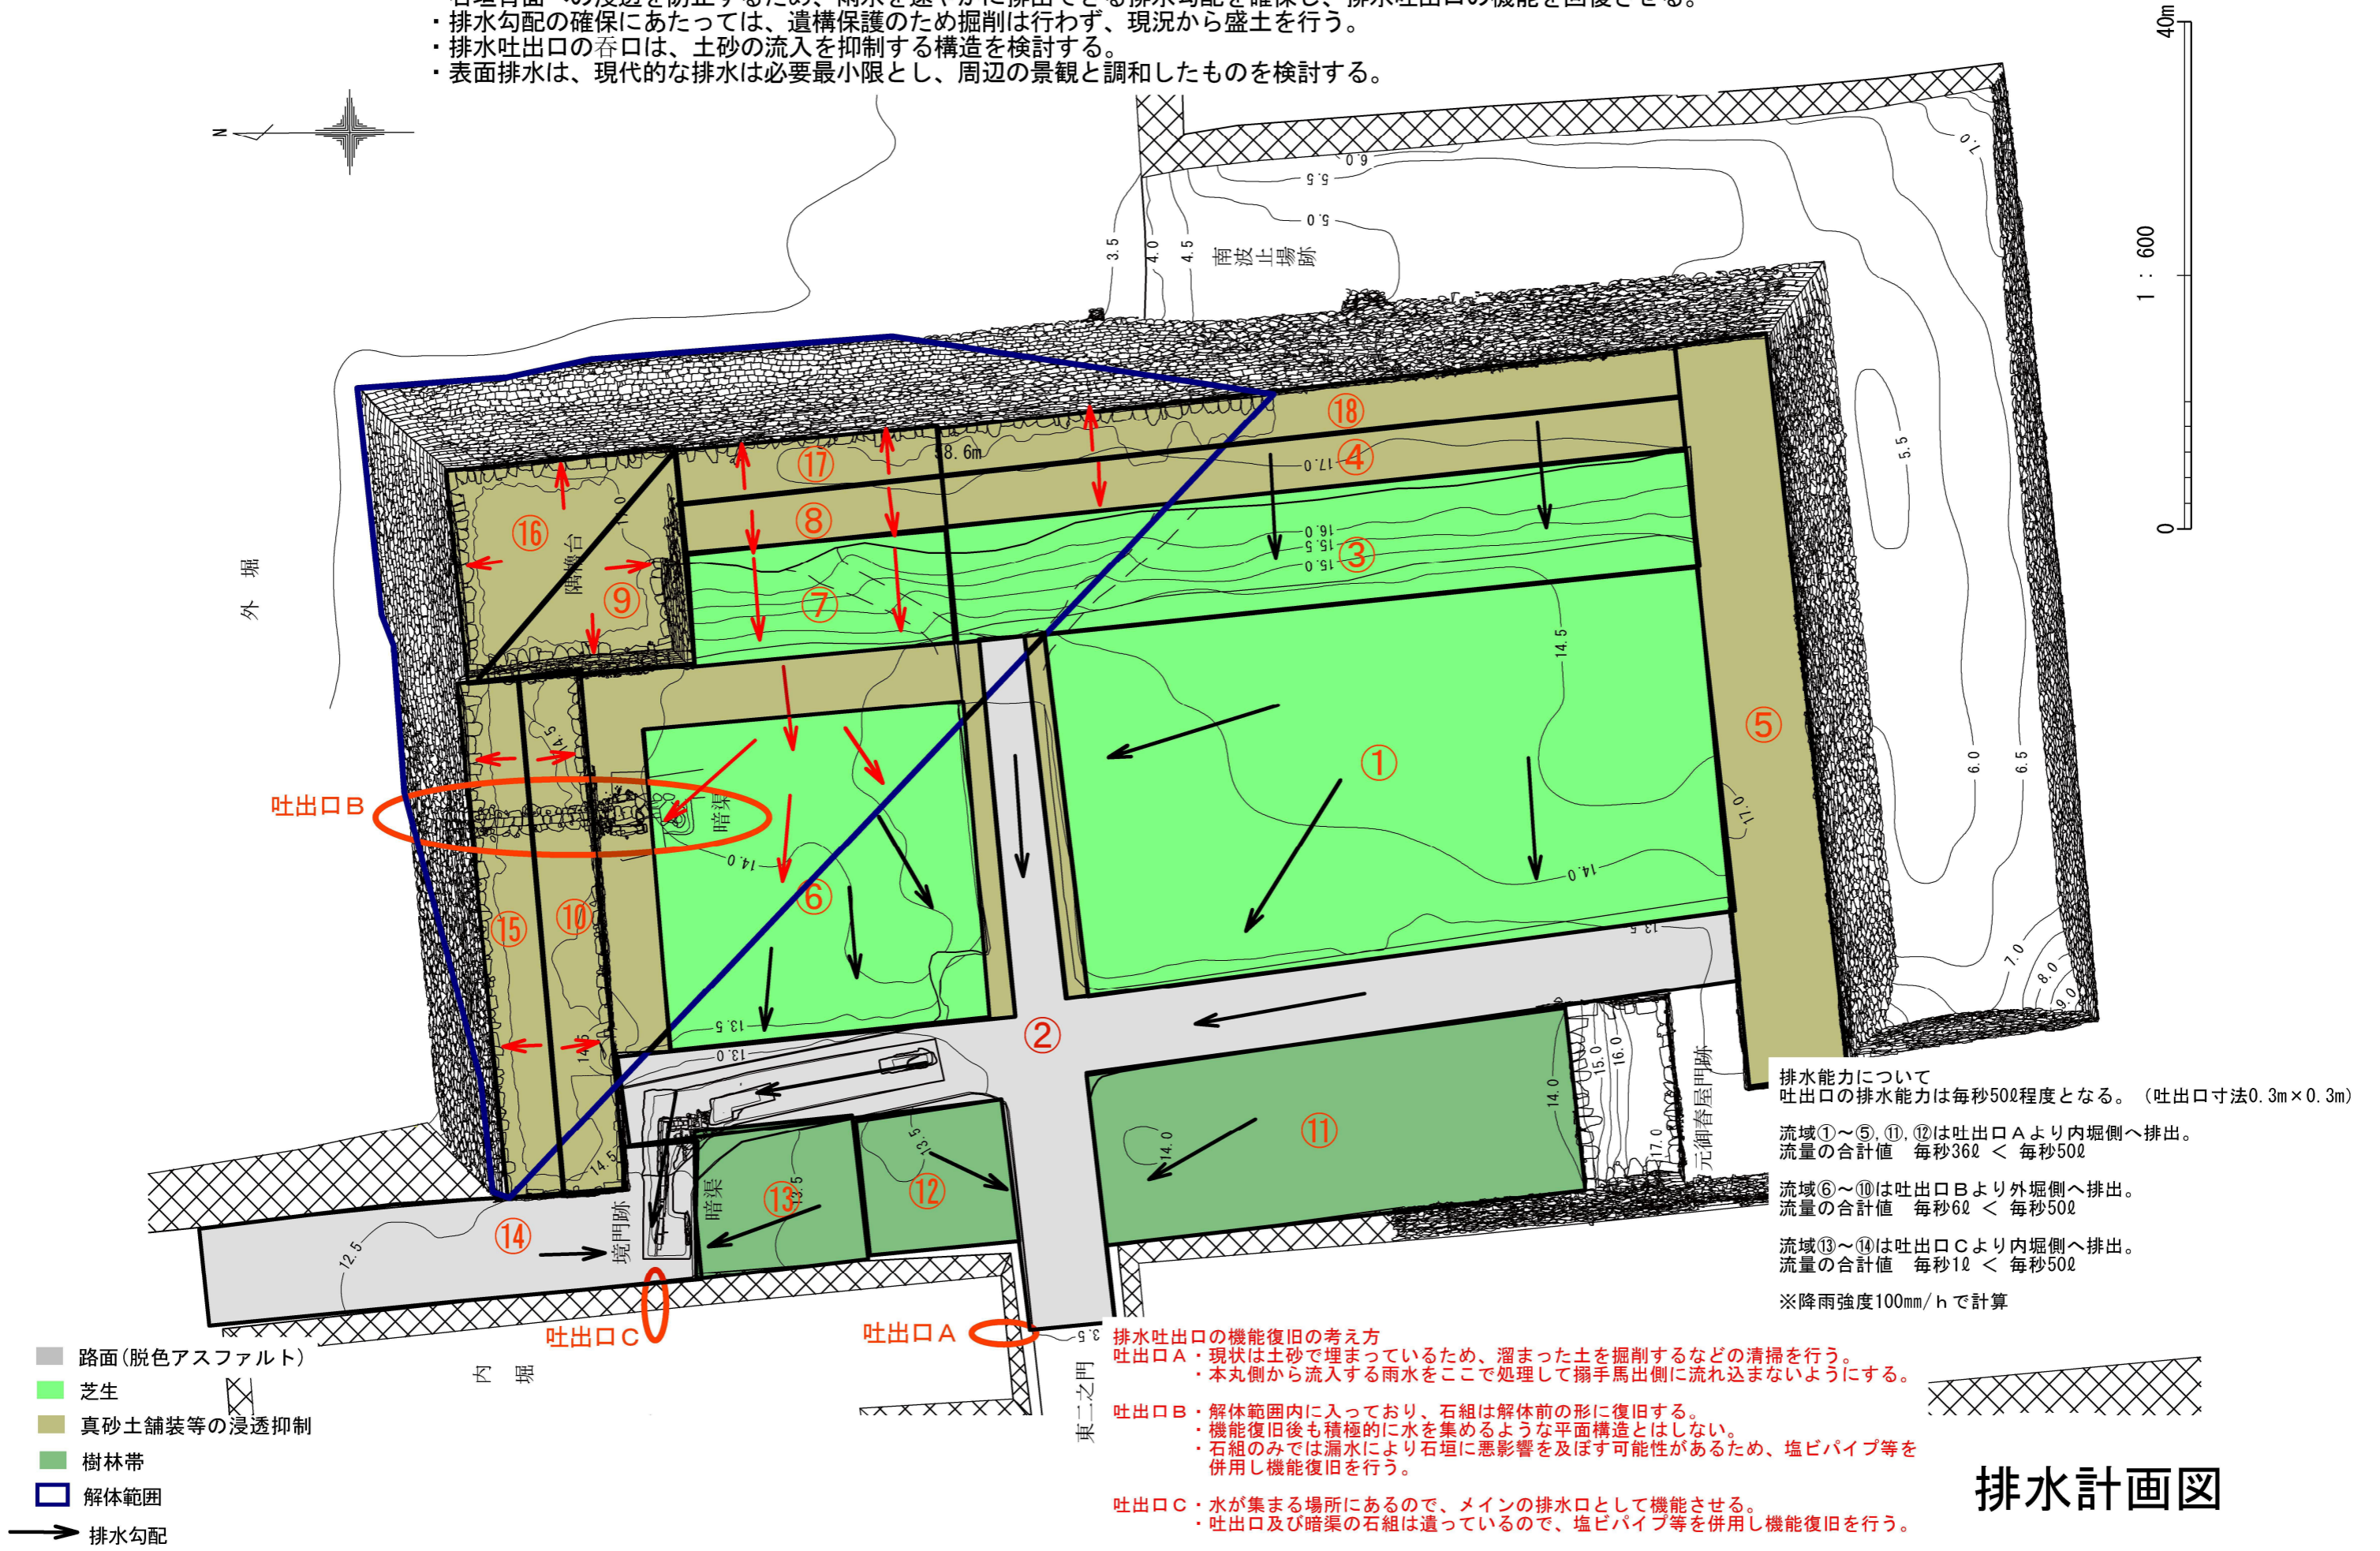
排水能力について
吐出口の排水能力は毎秒50ℓ程度となる。(吐出口寸法0.3m×0.3m)

流域①～⑤、⑪、⑫は吐出口Aより内堀側へ排出。
流量の合計値 毎秒36ℓ < 毎秒50ℓ

流域⑥～⑩は吐出口Bより外堀側へ排出。
流量の合計値 毎秒6ℓ < 毎秒50ℓ

流域⑬～⑭は吐出口Cより内堀側へ排出。
流量の合計値 毎秒1ℓ < 毎秒50ℓ

- 排水吐出口の機能復旧の考え方**
- 吐出口A**・現状は土砂で埋まっているため、溜まった土を掘削するなどの清掃を行う。
・本丸側から流入する雨水をここで処理して搦手馬出側に流れ込まないようにする。
- 吐出口B**・解体範囲内に入り、石組は解体前の形に復旧する。
・機能復旧後も積極的に水を集めるような平面構造とはしない。
・石組のみでは漏水により石垣に悪影響を及ぼす可能性があるため、塩ビパイプ等を併用し機能復旧を行う。
- 吐出口C**・水が集まる場所があるので、メインの排水口として機能させる。
・吐出口及び暗渠の石組は遺っているので、塩ビパイプ等を併用し機能復旧を行う。

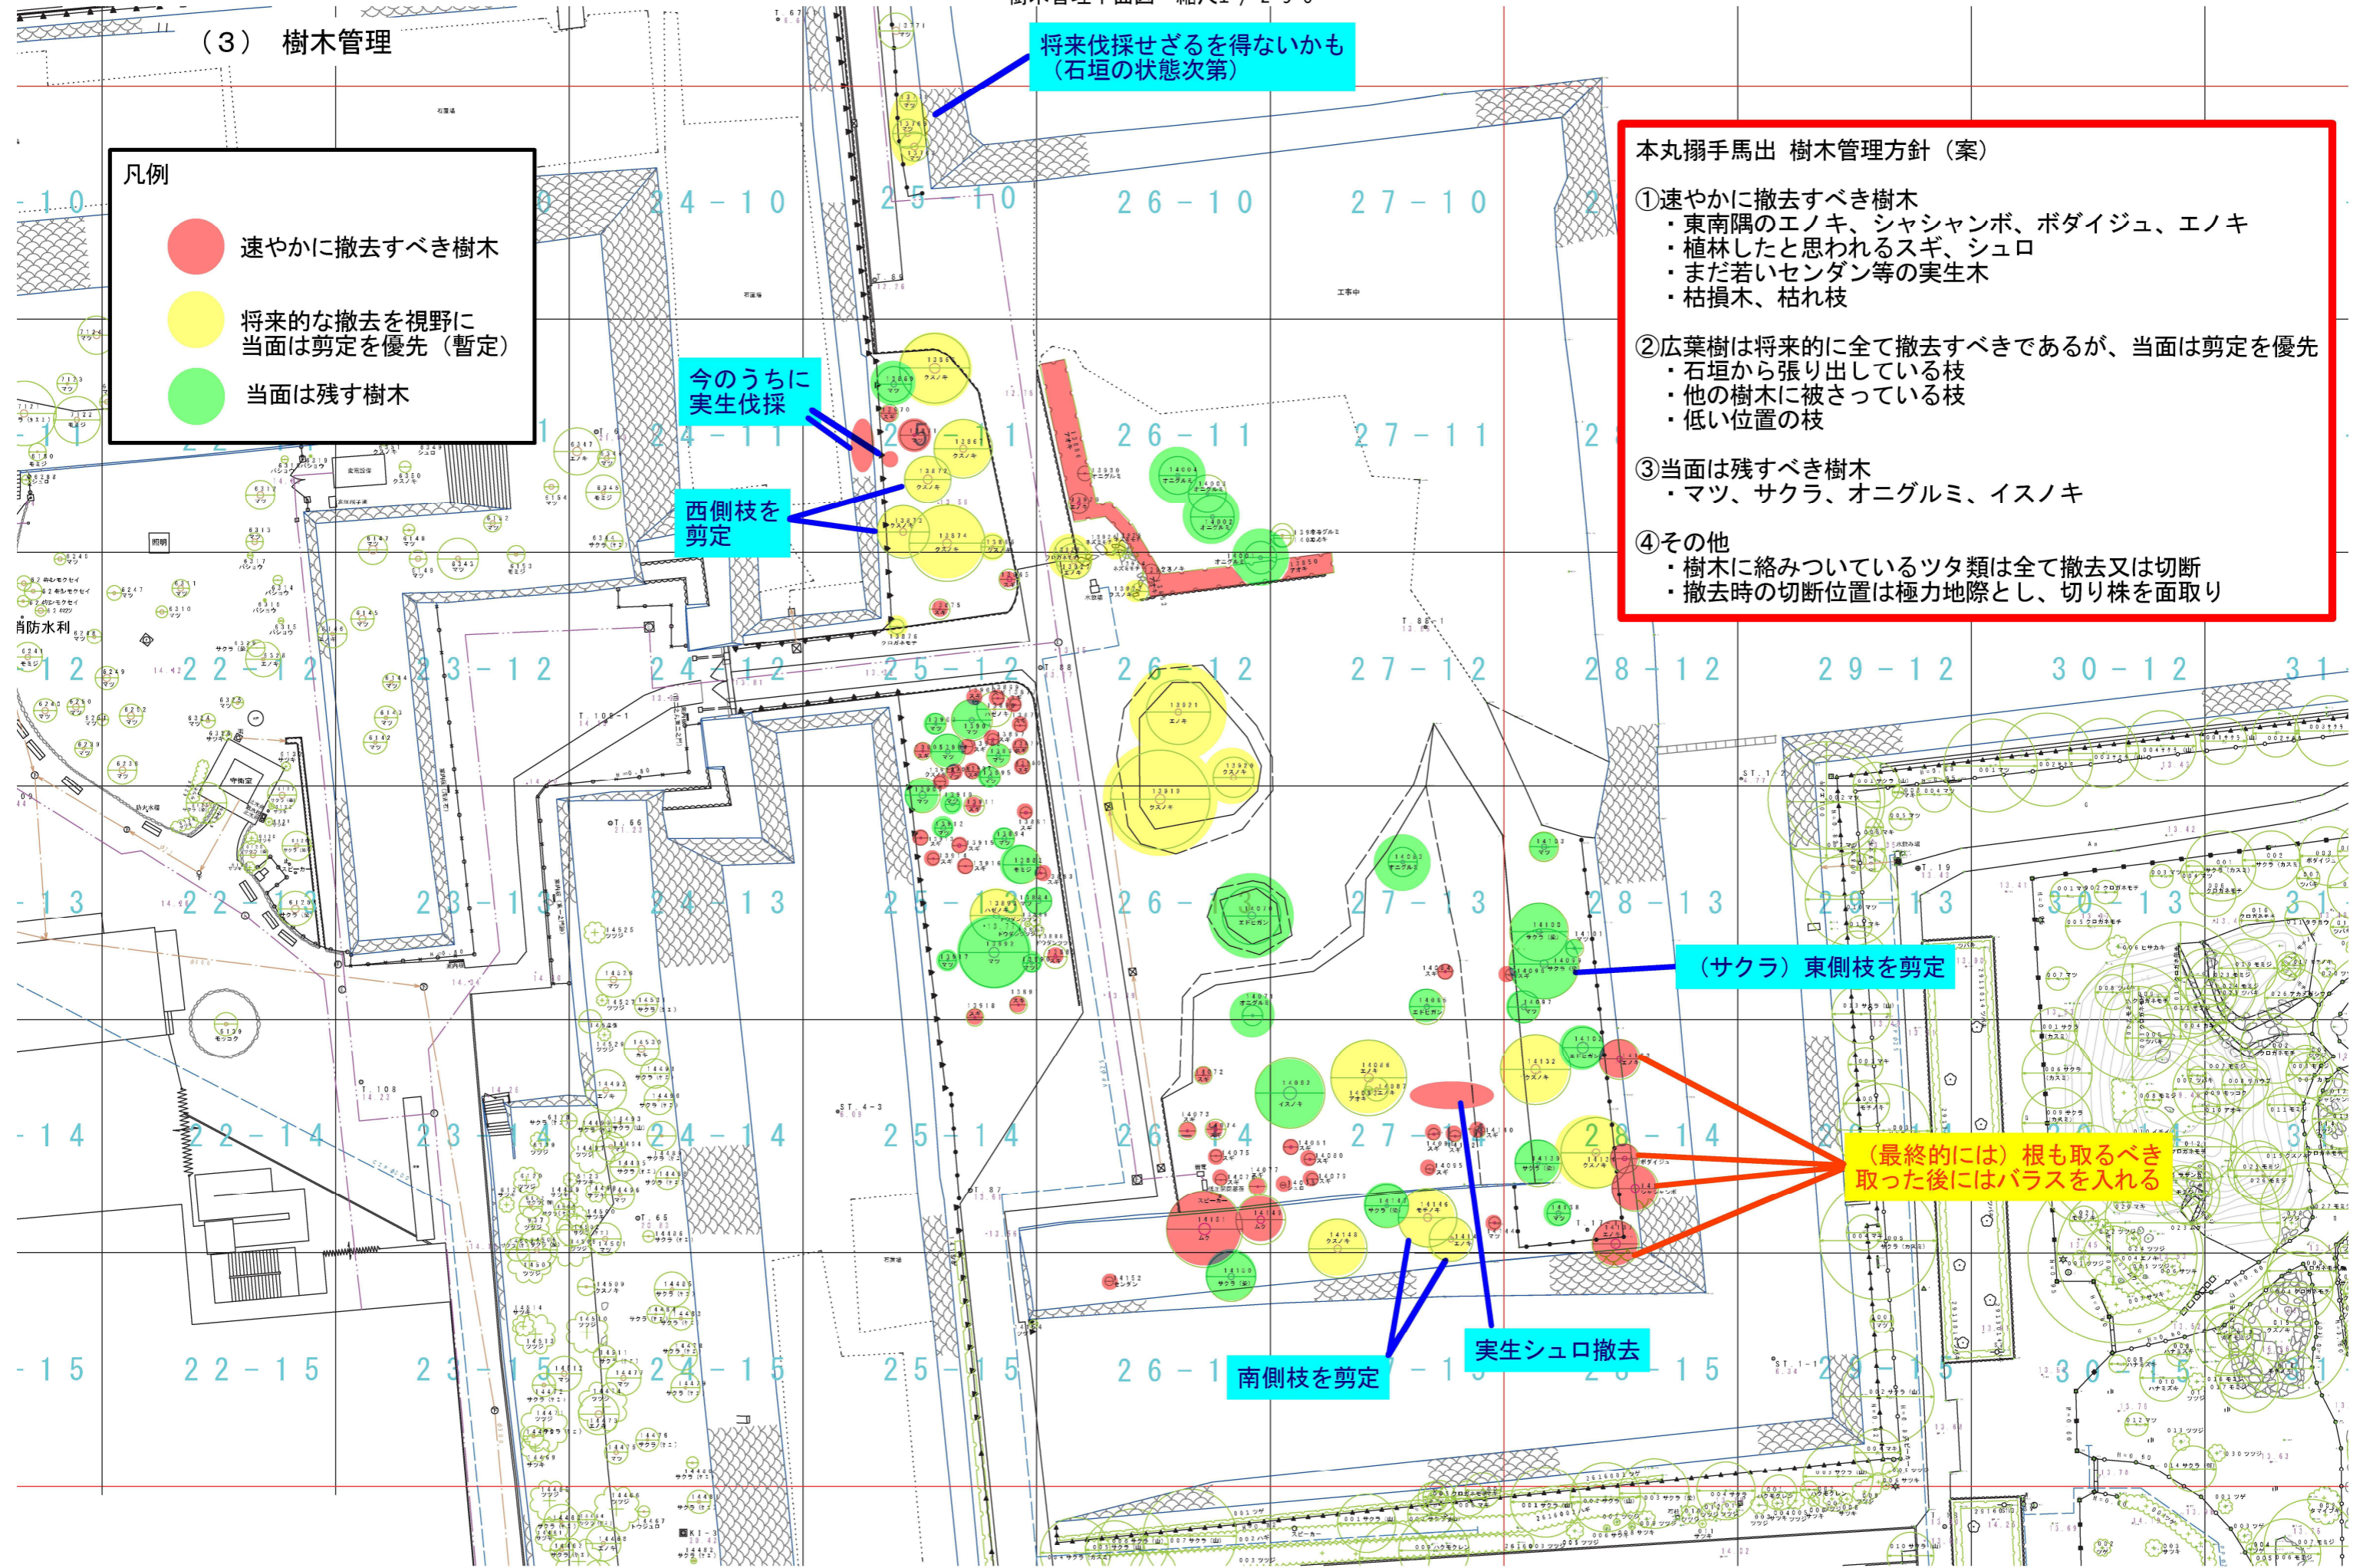
樹木管理平面図 縮尺1/250

将来伐採せざるを得ないかも
(石垣の状態次第)

(サクラ) 東側枝を剪定

今のうちに
実生伐採

西側枝を
剪定

- ①速やかに撤去すべき樹木
 - ・ 東南隅のエノキ、シャシャンボ、ボダイジュ、エノキ
 - ・ 植林したと思われるスギ、シュロ
 - ・ まだ若いセンダン等の実生木
 - ・ 枯損木、枯れ枝
- ②広葉樹は将来的に全て撤去すべきであるが、当面は剪定を優先
 - ・ 石垣から張り出している枝
 - ・ 他の樹木に被さっている枝
 - ・ 低い位置の枝
- ③当面は残すべき樹木
 - ・ マツ、サクラ、オニグルミ、イスノキ
- ④その他
 - ・ 樹木に絡みついているツタ類は全て撤去又は切断
 - ・ 撤去時の切断位置は極力地際とし、切り株を面取り

(最終的には) 根も取るべき
取った後はバラスを入れる

実生シュロ撤去

南側枝を剪定

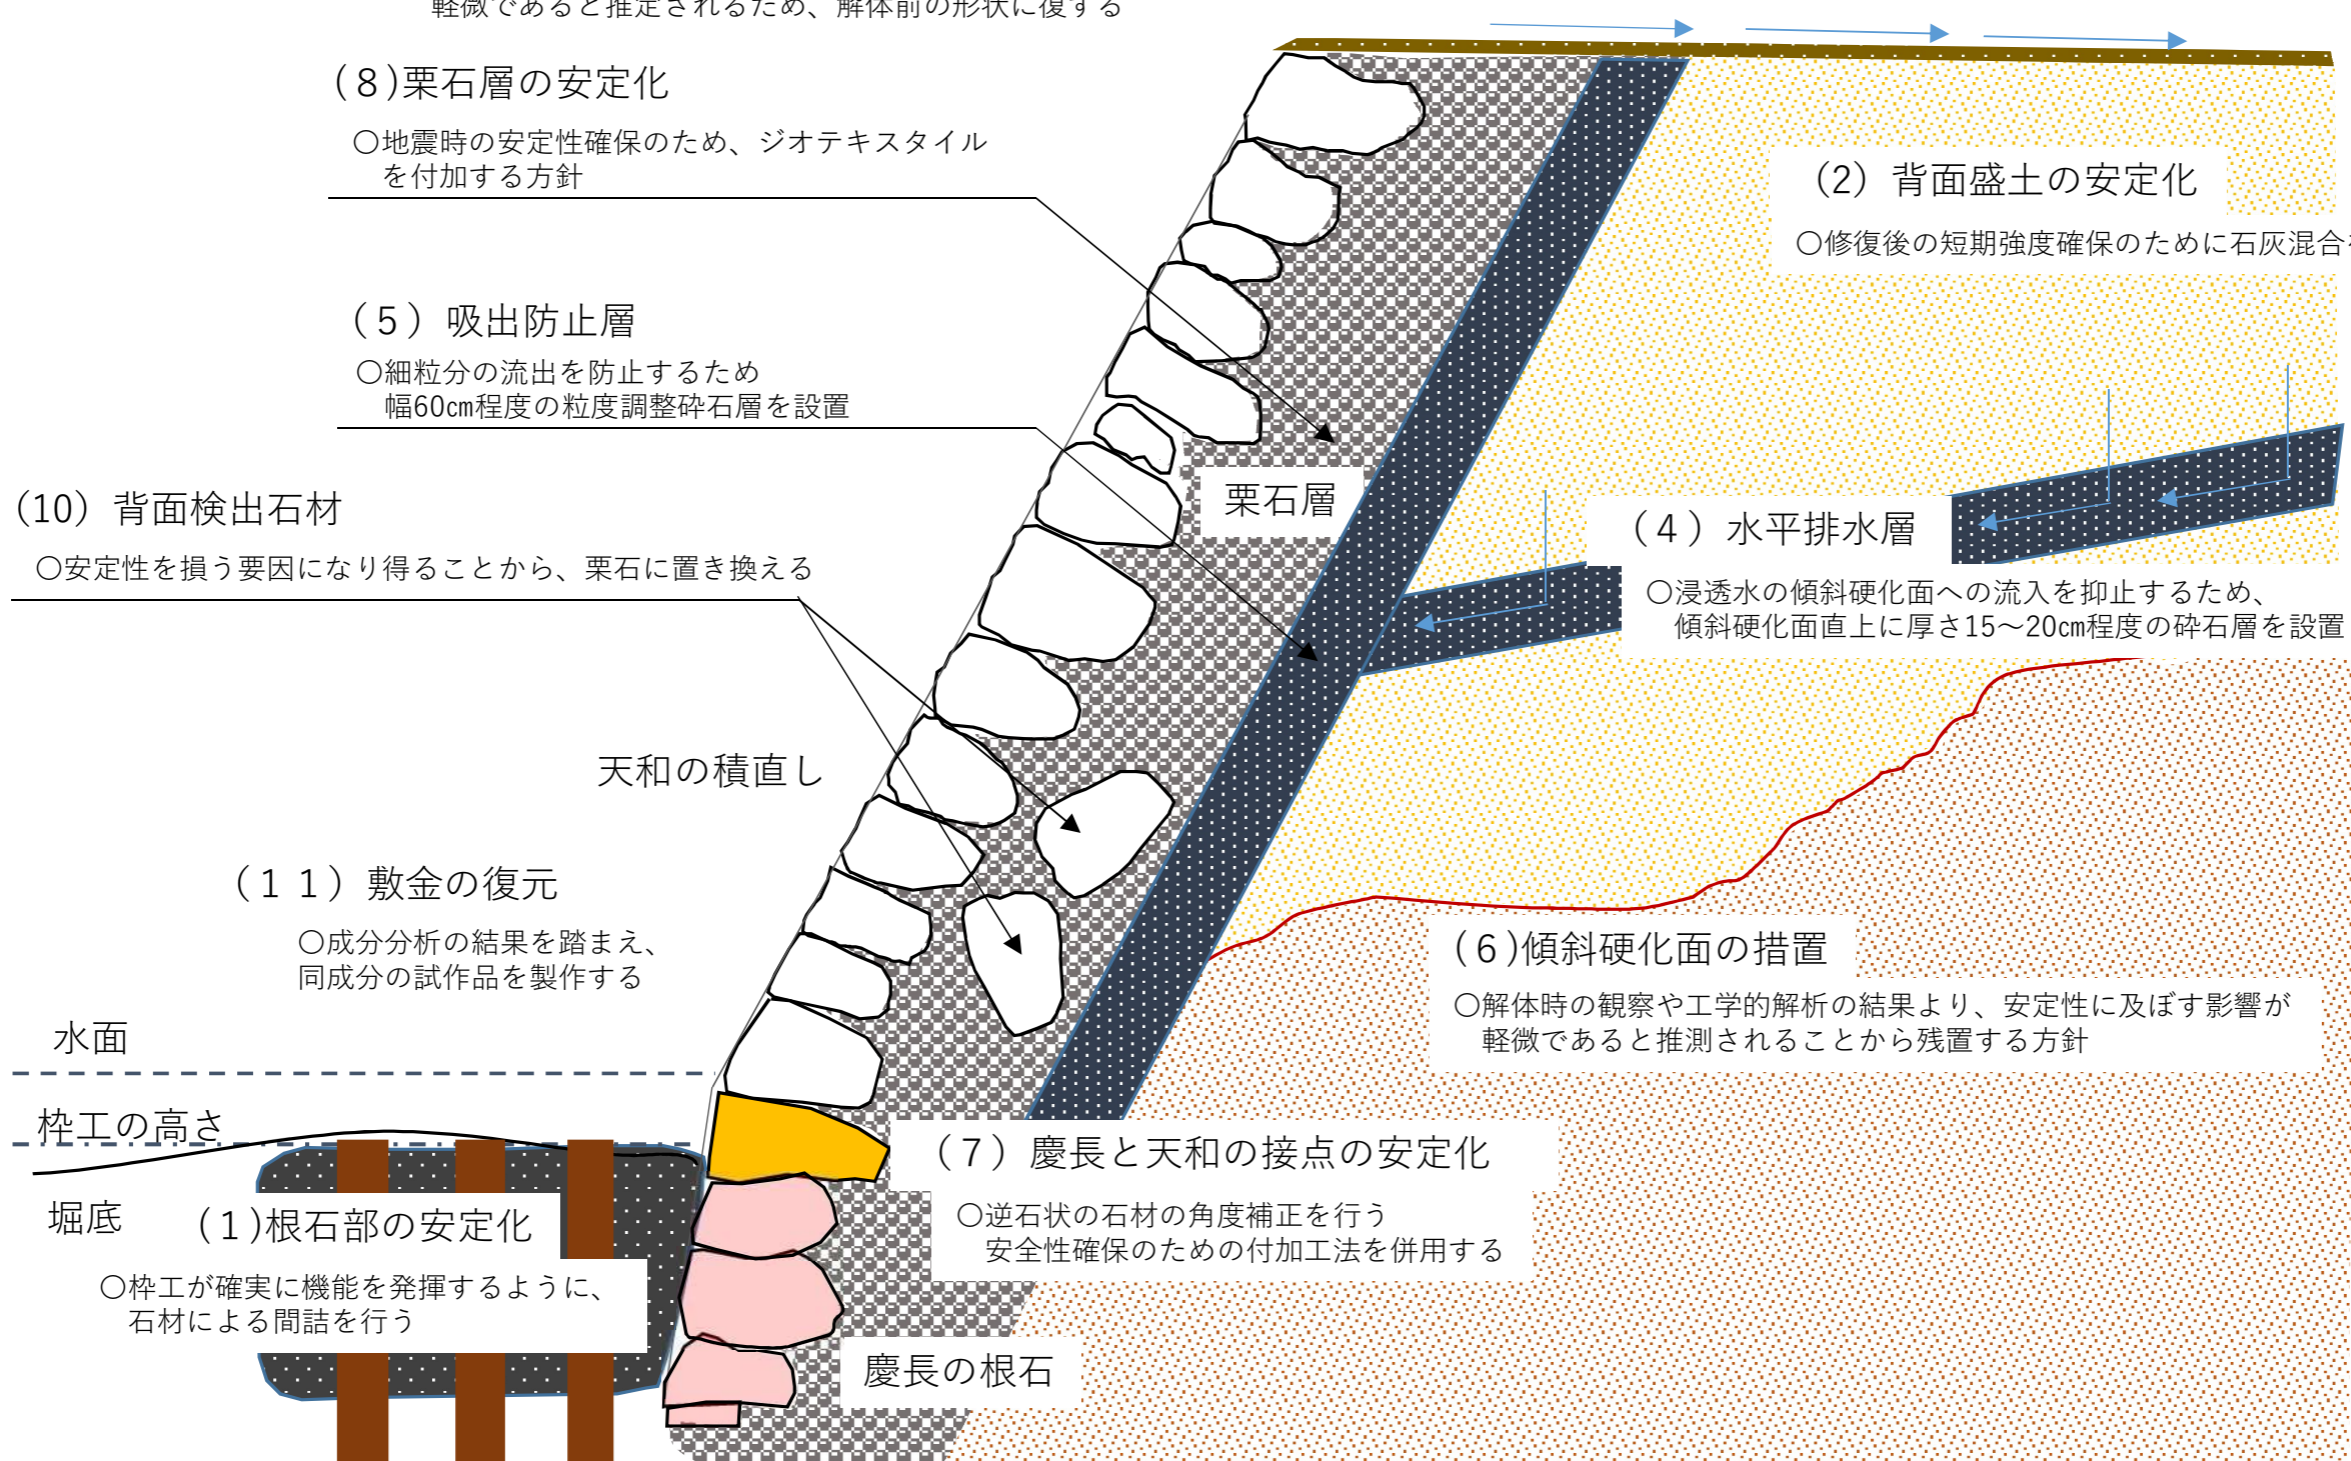
(概略図)

○工学的解析の結果、檜台下部の栗石層が安定性に及ぼす影響は軽微であると推定されるため、解体前の形状に復する

○解体時の観察や工学的解析の結果より、安定性に及ぼす影響が軽微であると推測されることから残置する方針

○地震時の安定性確保のため、ジオテキスタイルを付加する方針

○細粒分の流出を防止するため幅60cm程度の粒度調整碎石層を設置

○安定性を損う要因になり得ることから、栗石に置き換える

○成分分析の結果を踏まえ、同成分の試作品を製作する

○柵工が確実に機能を発揮するように、石材による間詰を行う

○逆石状の石材の角度補正を行う
安全性確保のための付加工法を併用する

○修復後の短期強度確保のために石灰混合を行う

○浸透水の傾斜硬化面への流入を抑制するため、傾斜硬化面直上に厚さ15~20cm程度の碎石層を設置

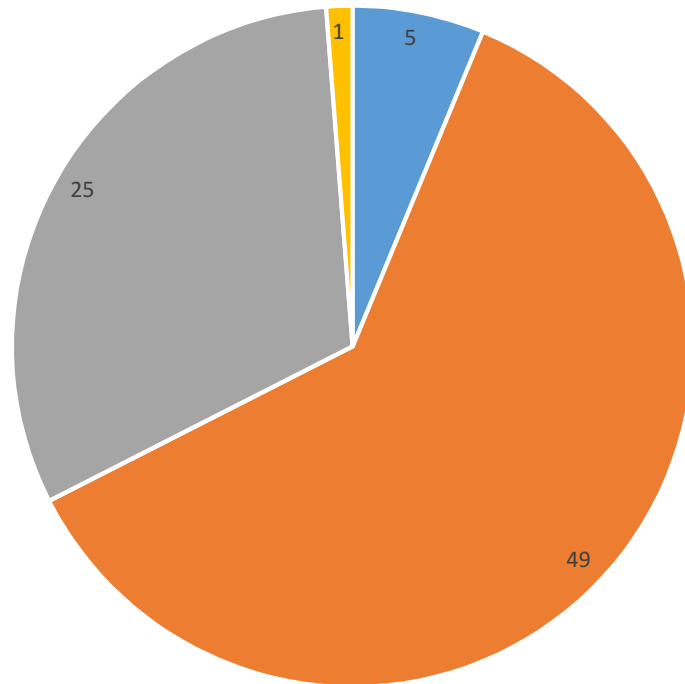
再利用不可石材の産地および岩石種
(E判定)

隅角部	隅角以外
養老 (砂岩)	0	5
幡豆 (花崗閃緑岩)	3	46
岩崎山 (花崗岩)	6	19
産地不明 (花崗岩)	0	1
計	9	71

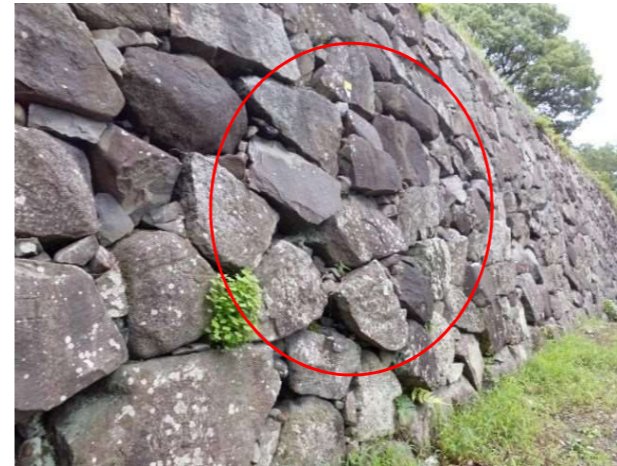
①孕み出し

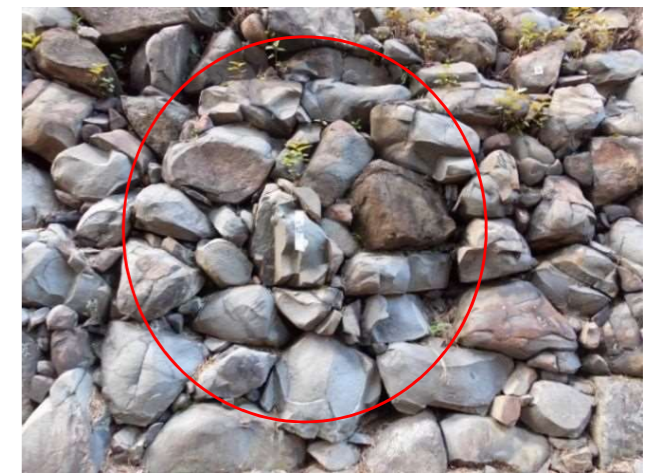
U65-1063～1065周辺

②石材の割れが面的に広がっている部分

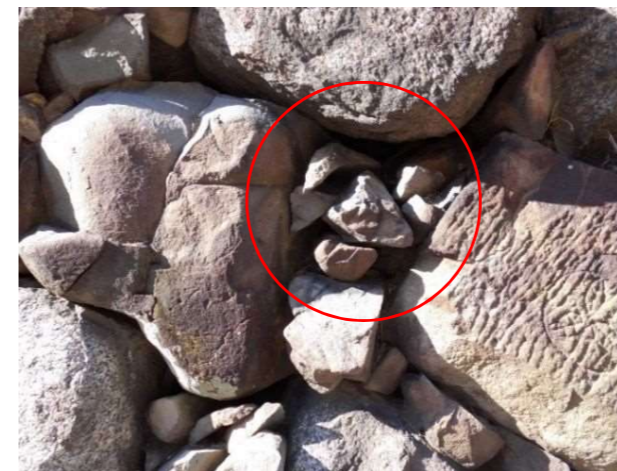
U65-1206

③間詰石の抜け落ち、利いていない間詰石

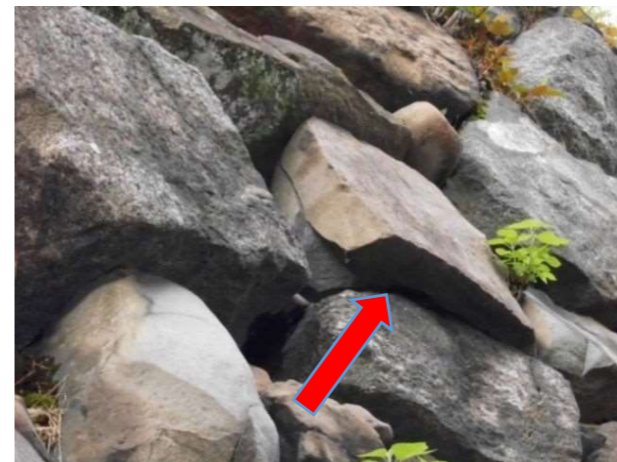
U65-0617

④石材の割れが進み、石垣面の安定性に影響のある場合

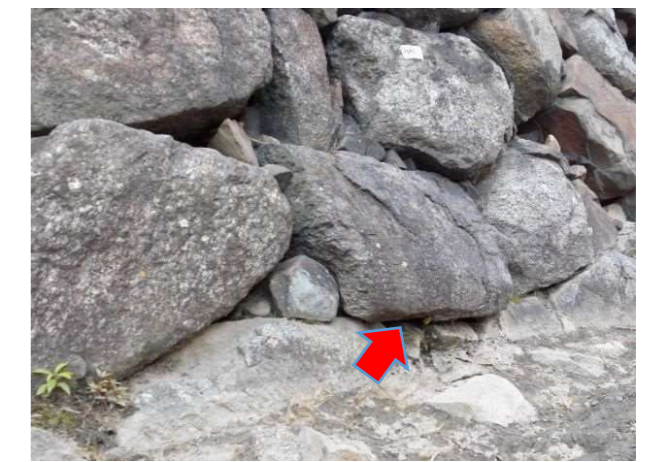
U65-1481

⑤個別石材の突出、回転等の変形

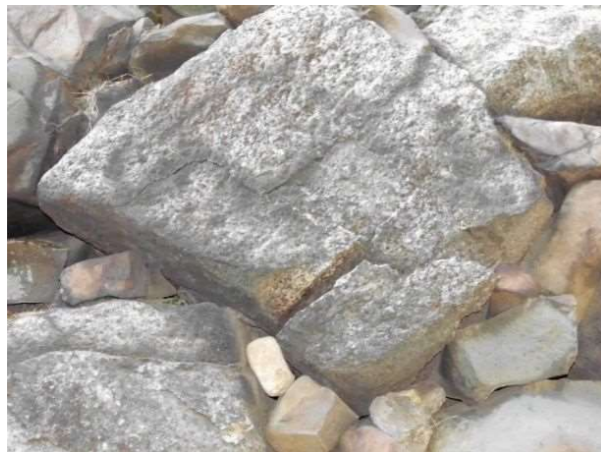
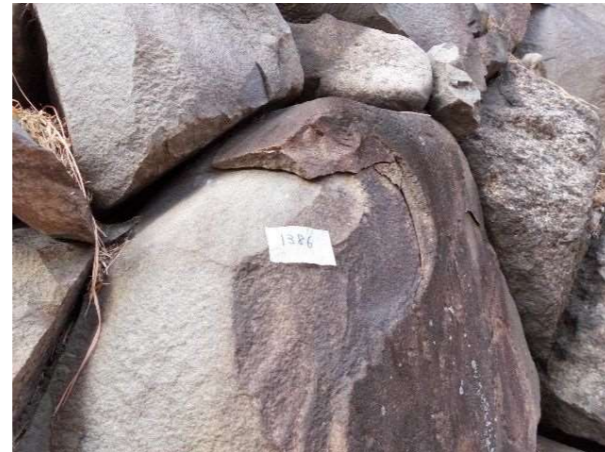
⑥5mm以上の開口亀裂が確認できる石材

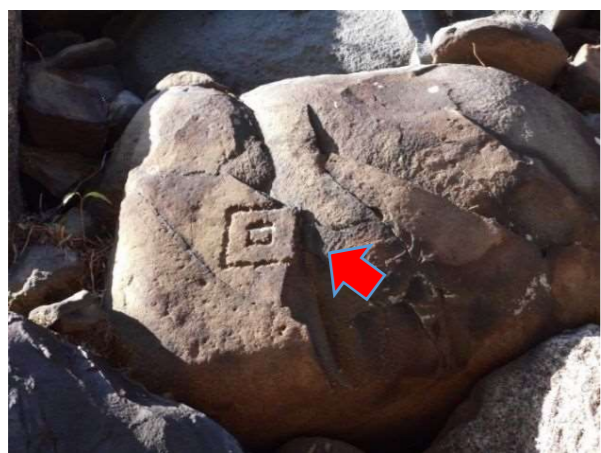
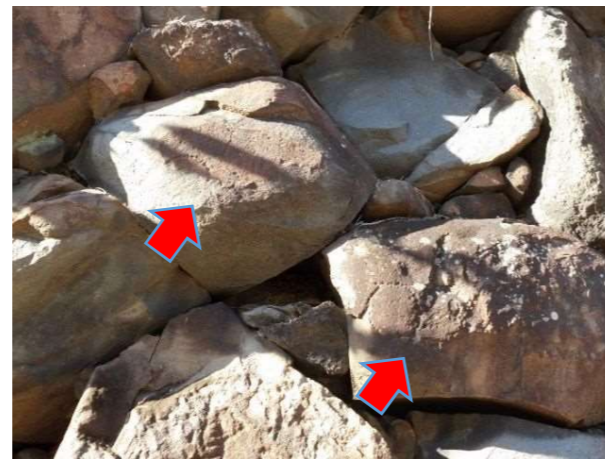
⑦刻印などがあり、文化財としての観点から保護すべきと判断される石材

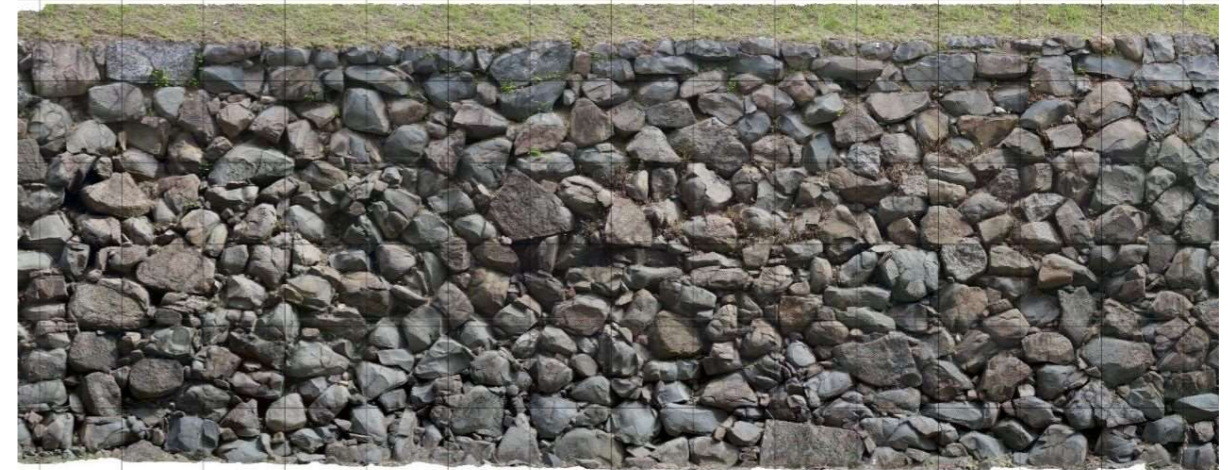
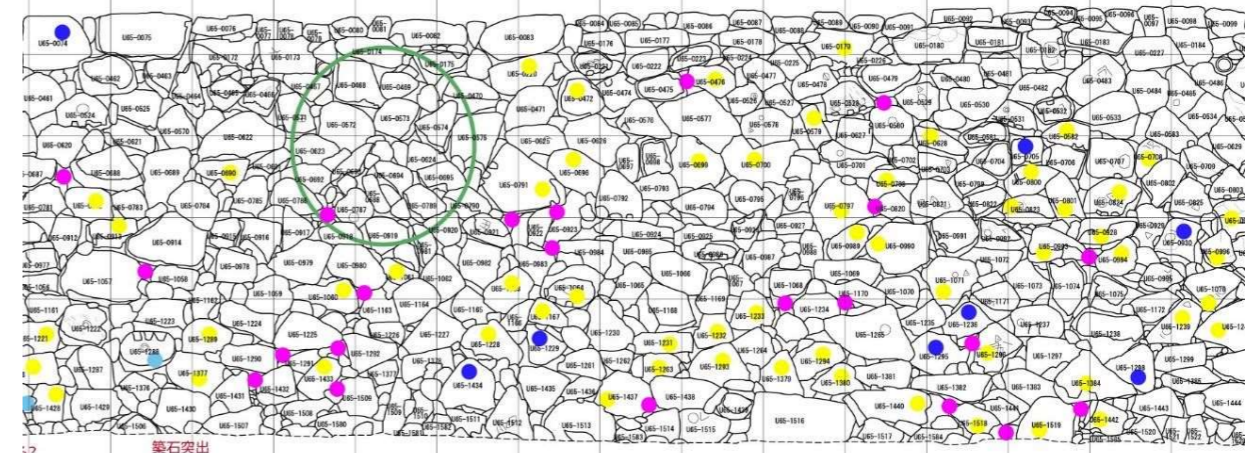
U65石垣面オルソ(部分)

- 割れが観察される石材(④⑥)
 - 間詰石の抜け落ちが観察される箇所(③)
 - 表面の剥離が想定される石材(⑦)
 - 対応が必要な変状が生じている箇所
(変形等の具体的な内容は個別に把握)
- 面としての変形が認められる箇所
(分類①②に対応)

上図の把握状況は、目視調査の実施に先立ち、方針を確認するために示したものであり、現在はこれをたたき台として、文化財担当だけでなく、石積みの技術者・技能者の参加も得て、より正確な把握を進めているところである。

あわせて、具体的な処置の必要性、必要な場合の内容などの検討を行っている。
