特別史跡名古屋城跡全体整備検討会議(第 48 回)

現天守閣解体申請に対する文化庁からの指摘事項への追加回答

御深井丸側内堀石垣等の保存対策について

天守台石垣の保存方針 (案)

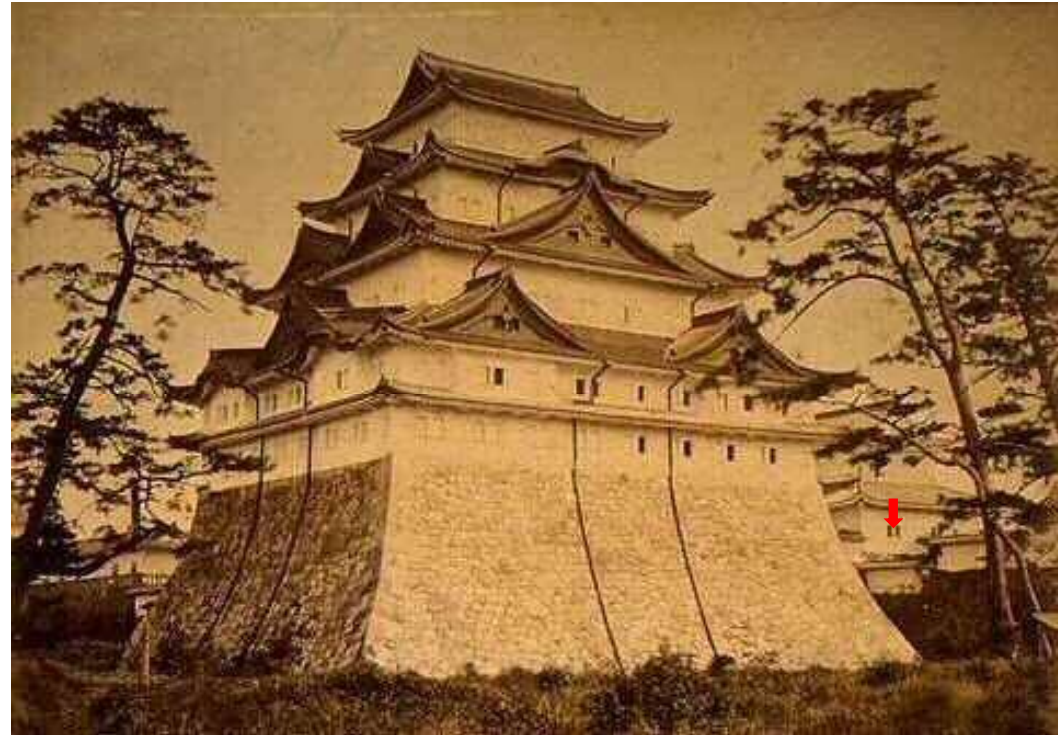
明治4～12年の間に撮影された写真。小守西側の際で塀が一段下がっており、金城温古録の図と同じ

→現在は、石垣天端は同じ高さのため、その後、盛土・石垣の付加がなされたとみられる。

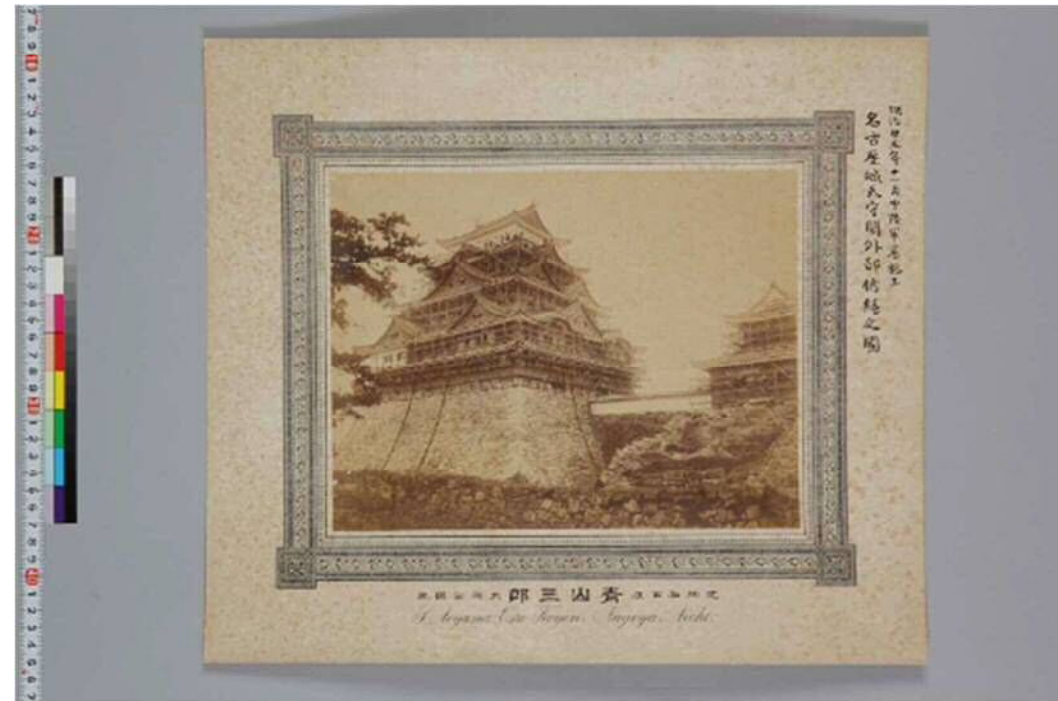
宮内庁公文書館所蔵写真←西側の石垣際は大きく掘り下げられ、積み直しが行われている

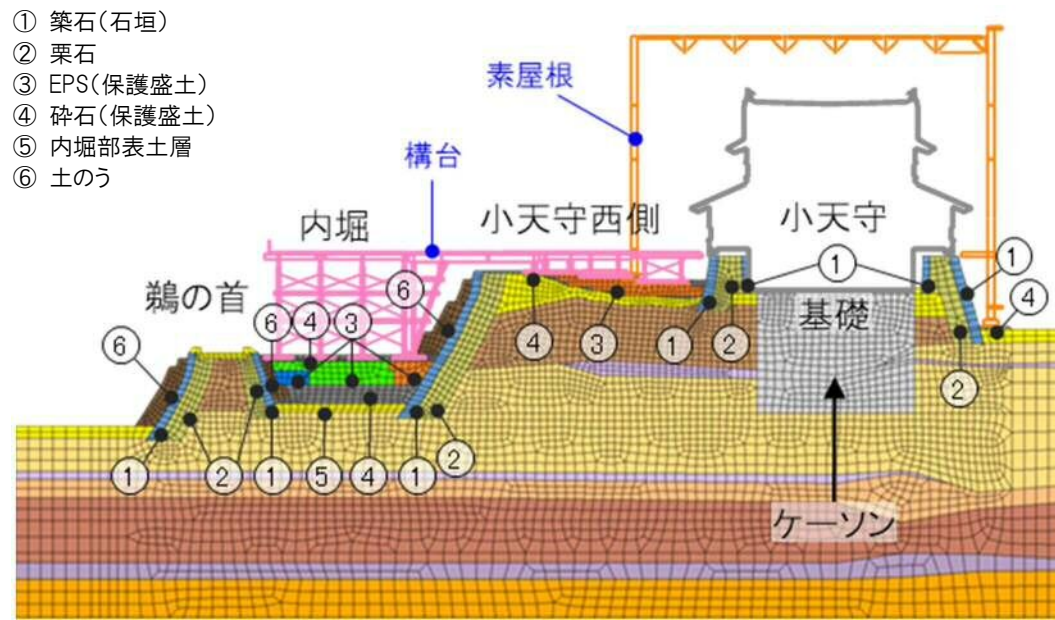
解析モデル図

推定遺構面の沈下量が小さくなった要因は、これまでに実施したボーリング調査結果(地盤定数等)に基づき見直した解析モデルとしたことによる影響が大きいと考えられる。

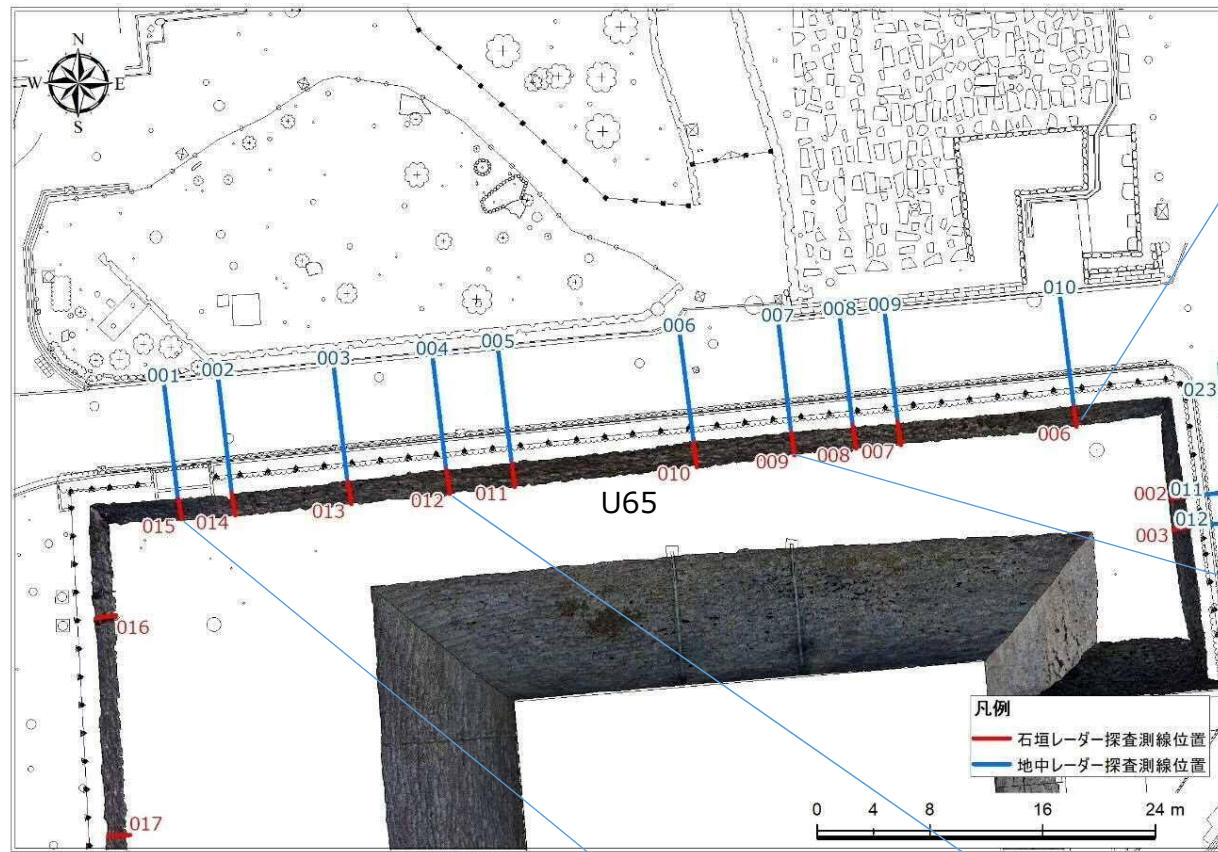
御深井丸周辺 (U65)

石垣面及び天端部のレーダー探査を行った。代表的な測線の結果を示す。

004,010では盛土層の反応は弱く、均質な客土/盛土層のみ認められる。

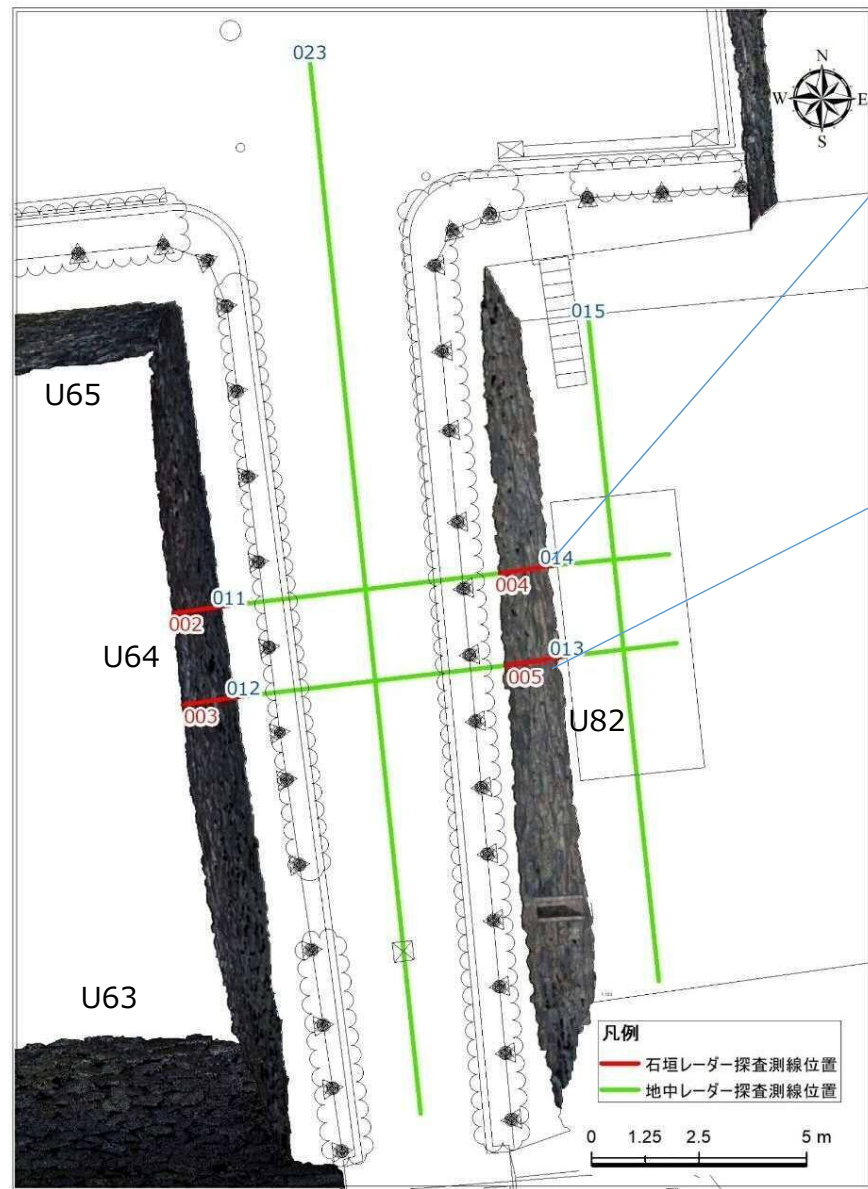
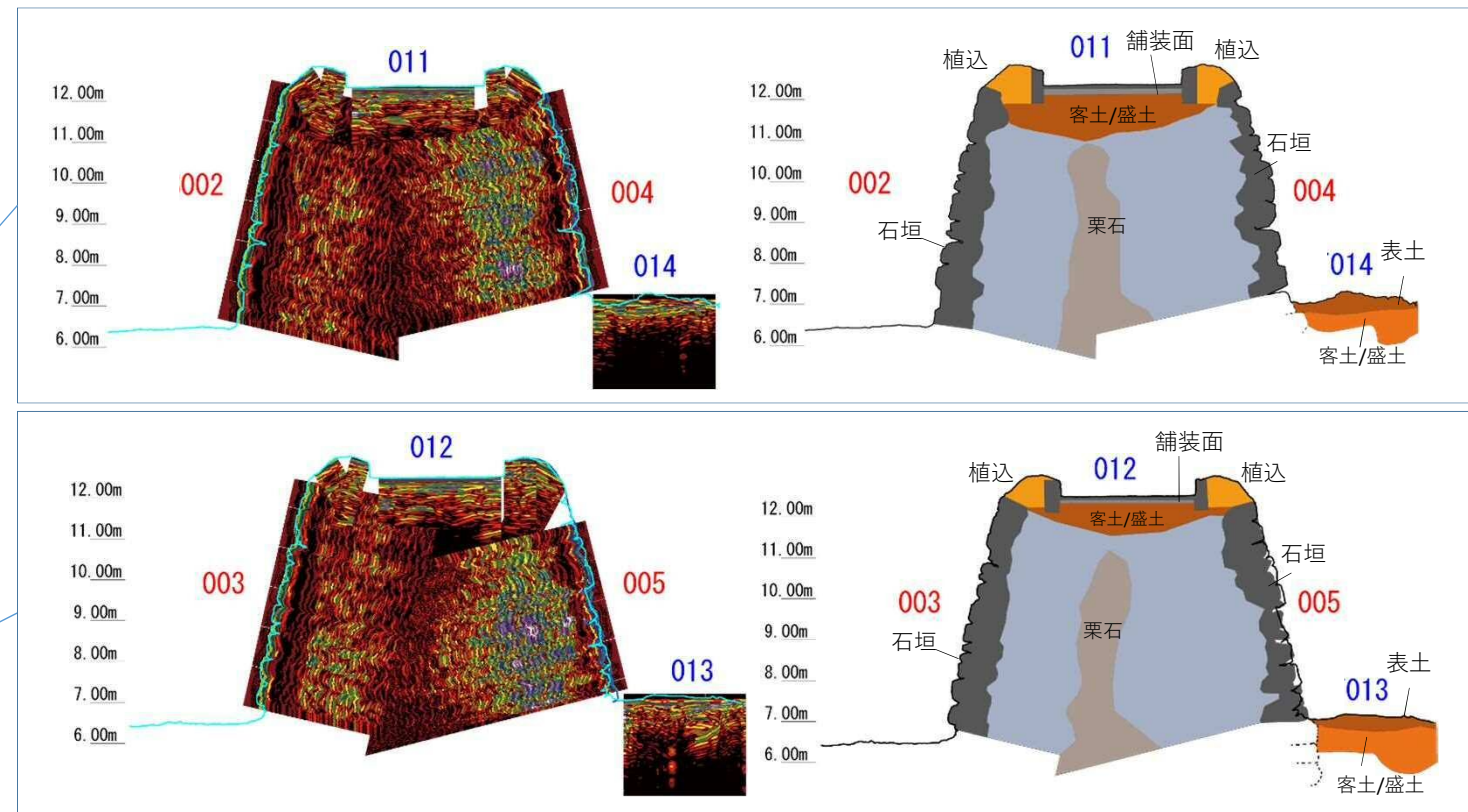
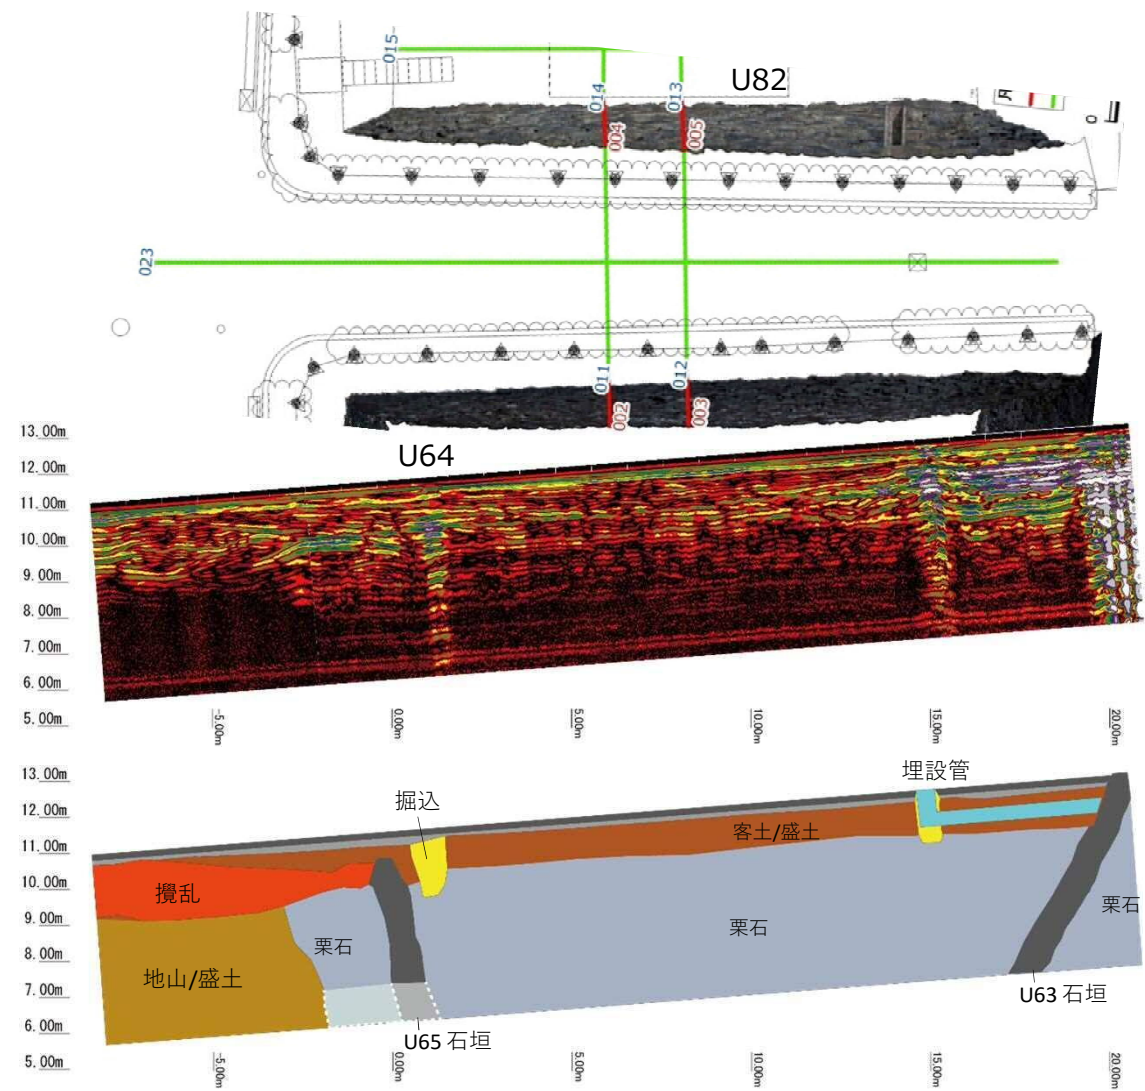
不明門北「土橋」周辺
(U64,U82)

石垣レーダー(002,003,004,005)で栗層の反応が広範囲にわたることから、土橋内部はすべて栗石で構成されている可能性が高い。しかし、023測線では栗層の反応が比較的弱く、土橋中心部には盛土や、土混じりの層が存在する可能性もある。
 023測線では南北で接する石垣(北側U65、南側U63)及び栗層の反応が認められた。
 築石背面には大きな空隙は存在しないと思われる。

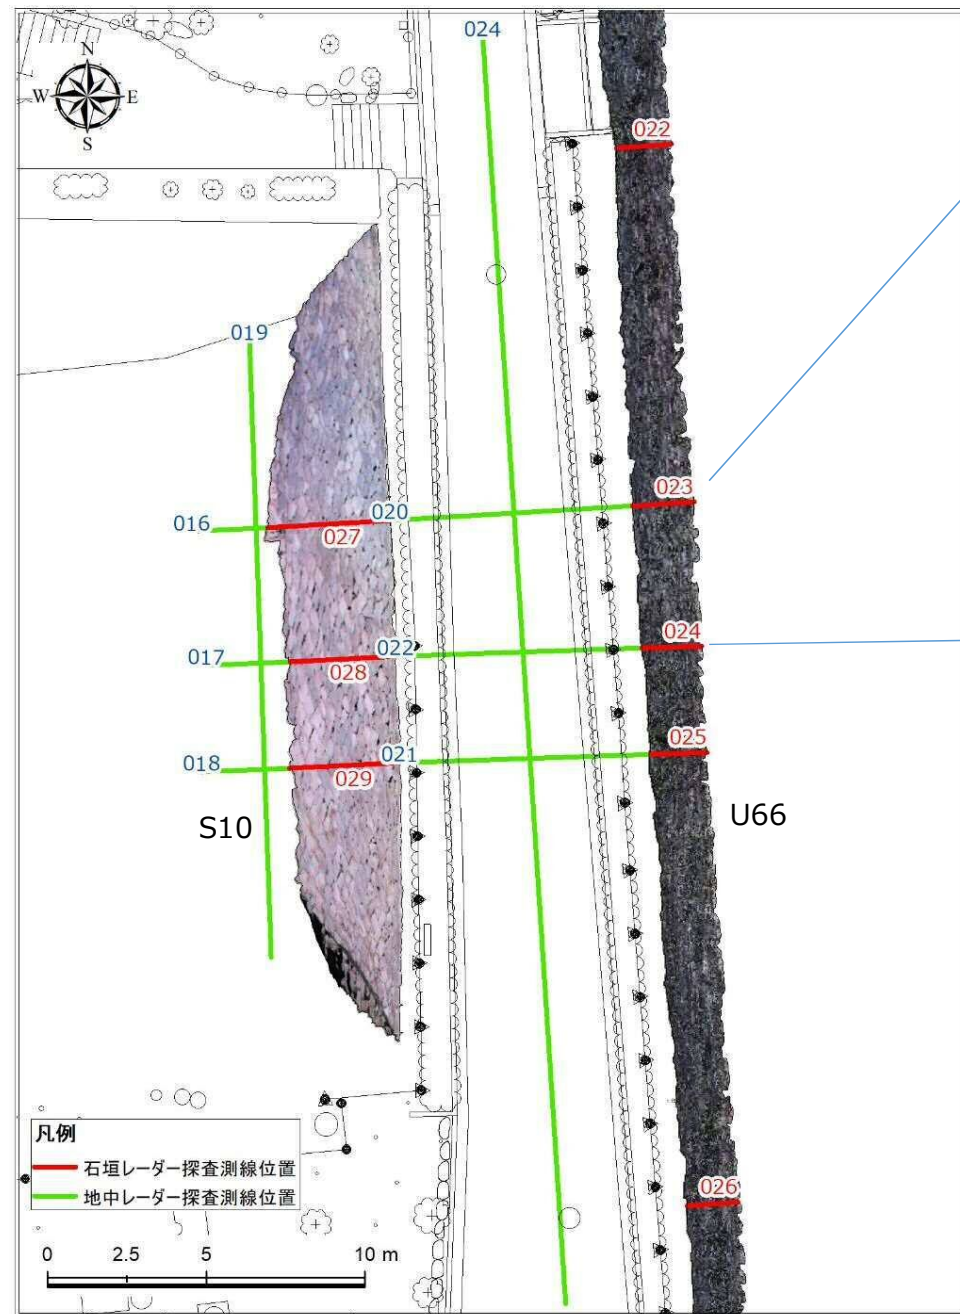
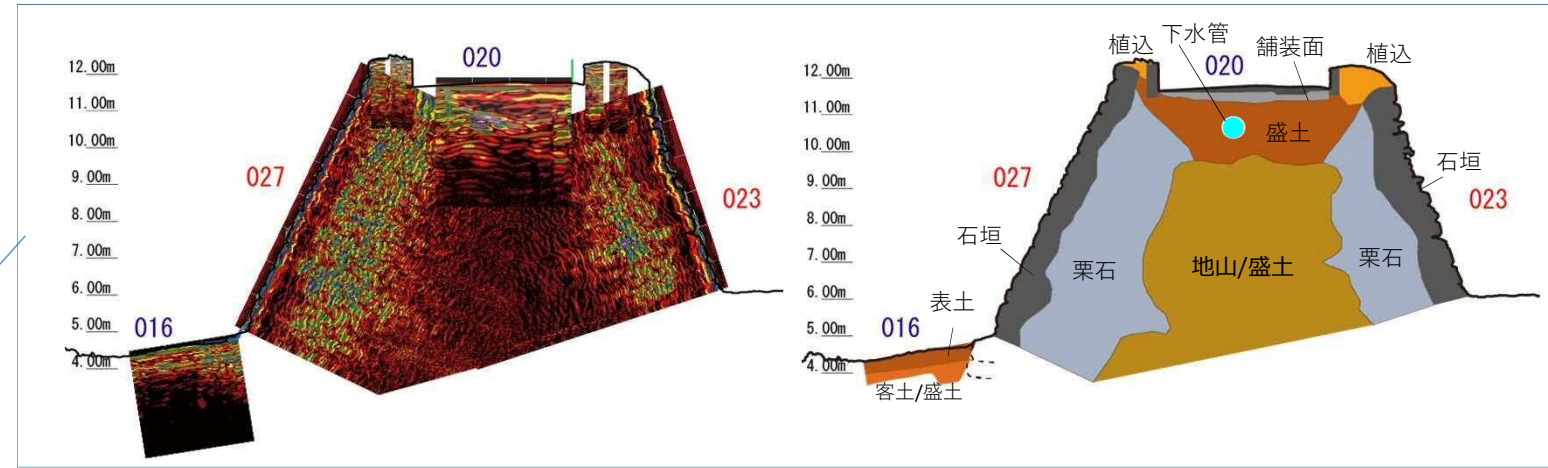
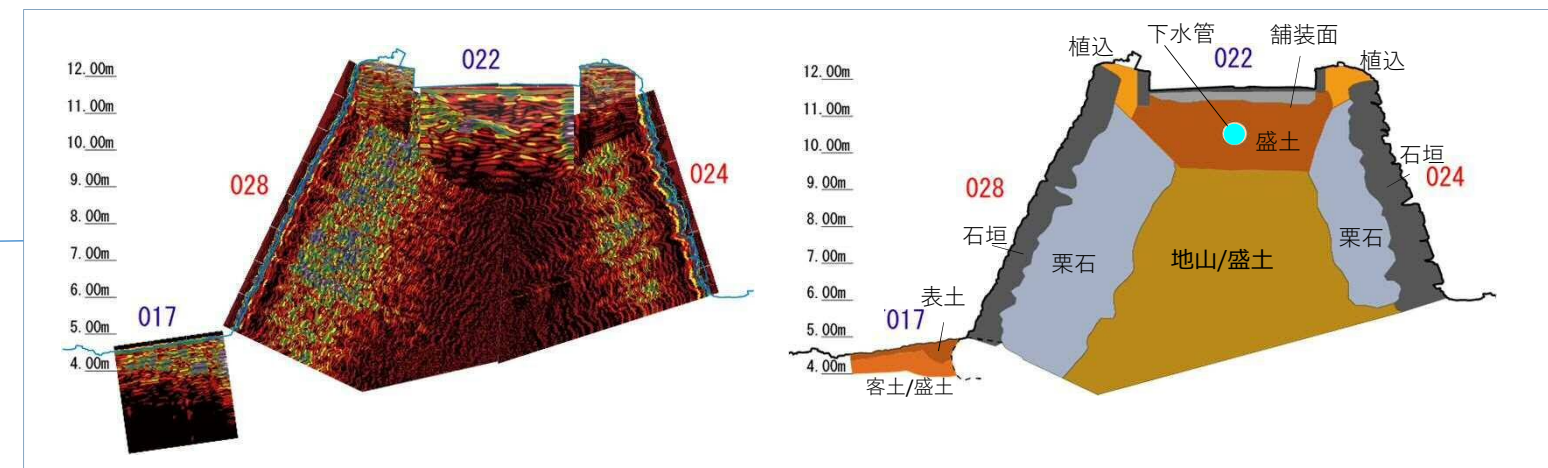
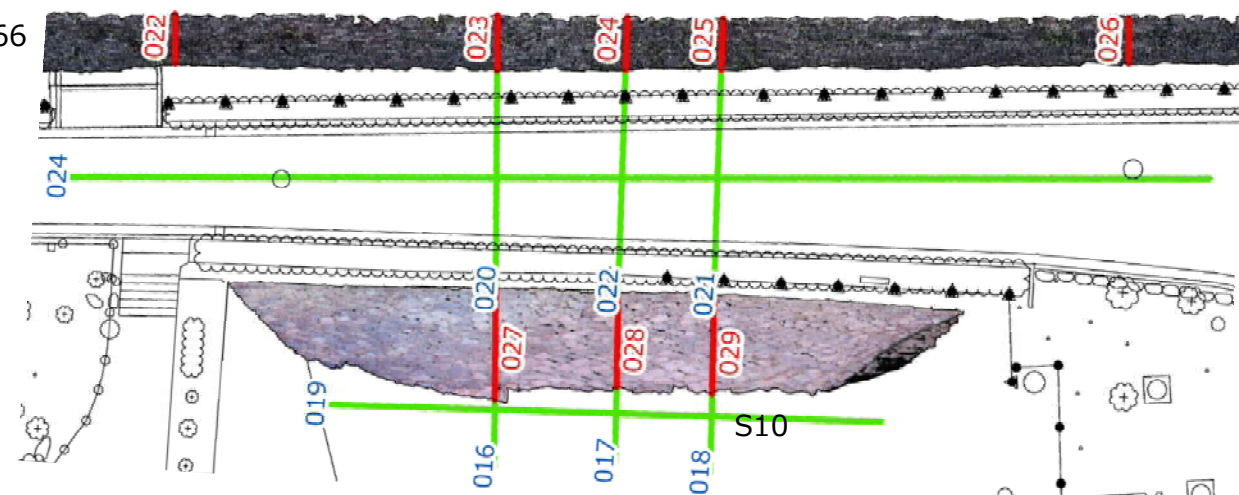
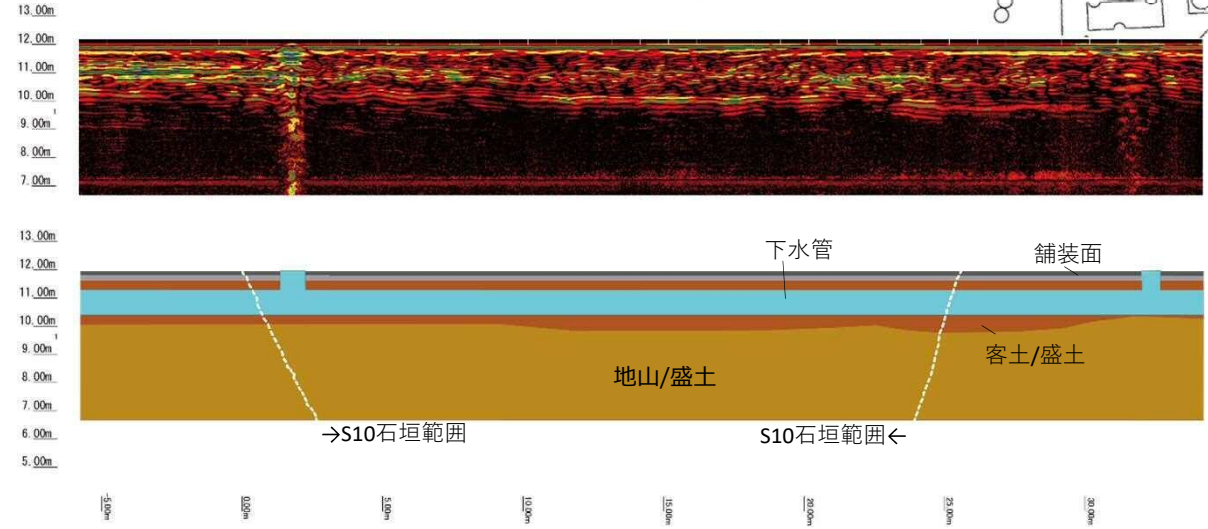
小天守西側（鵜の首）周辺（S10,U66）

S10石垣レーダー027,028、鵜の首地中レーダー020,022、U66石垣レーダー023,024では断面中央の反応が弱く、地中レーダー024においても地表から深度2m程度で反応が弱くなることから、鵜の首は総栗石ではなく、地山/盛土が存在する可能性が高い。地中レーダー020,022,024では地表面から深度1~1.5mで下水管と思われる反応が検出され、深度0.5~2mまでの間は礫や瓦等の混ざった土層が確認された。石垣レーダーでは027,028（S10石垣）で栗層の反応が強く、023,024(U66石垣)で栗層の反応が弱い。S10は近代に積み直されており、栗石層の反応は栗石層の新しいことに起因している可能性がある。築石背面には大きな空隙は存在しないと思われる。

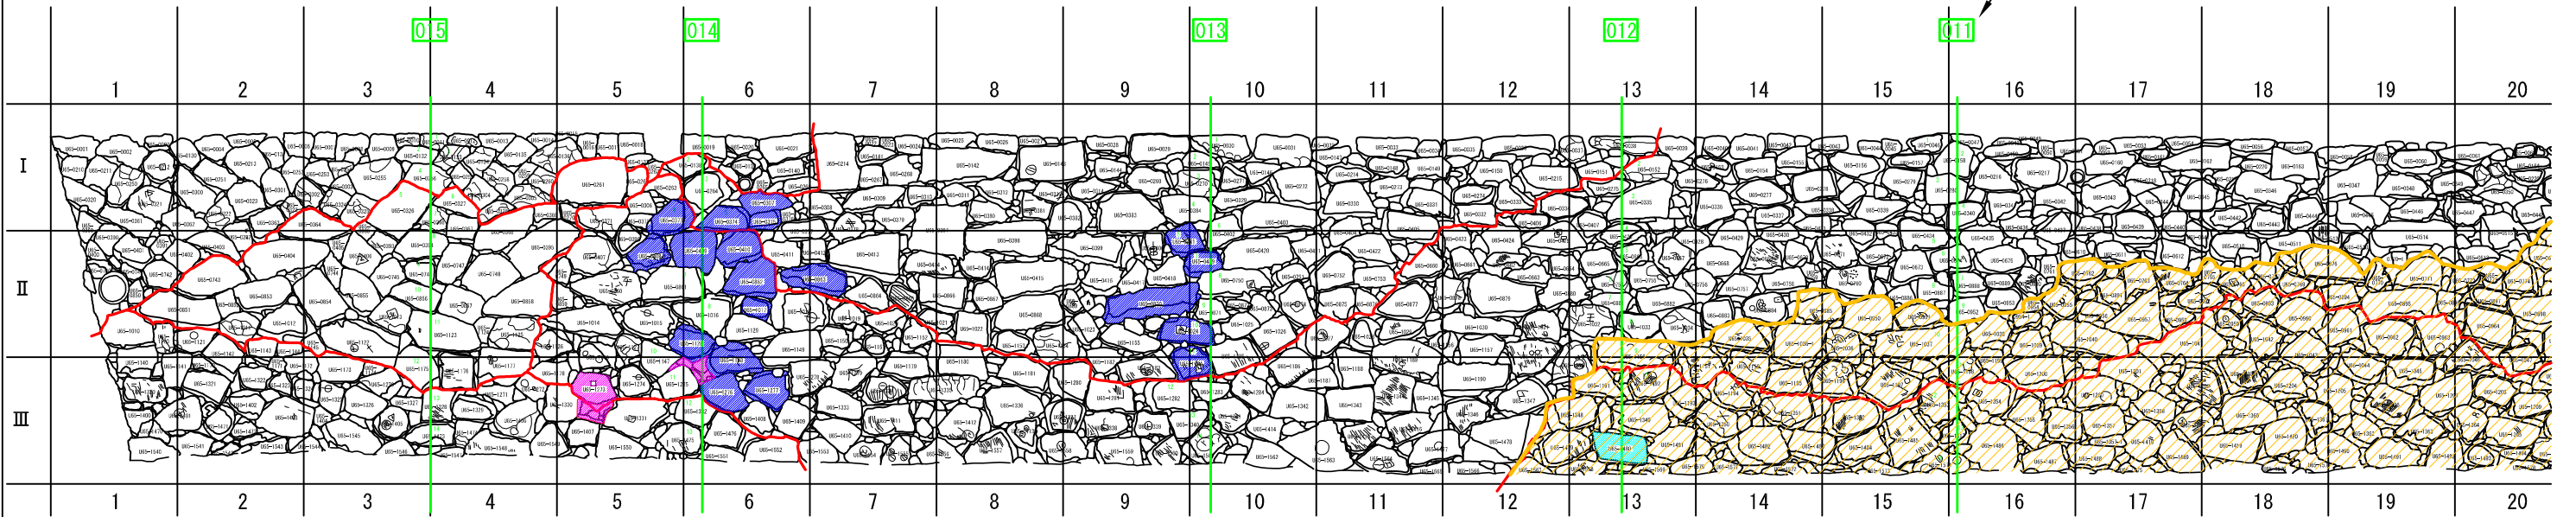
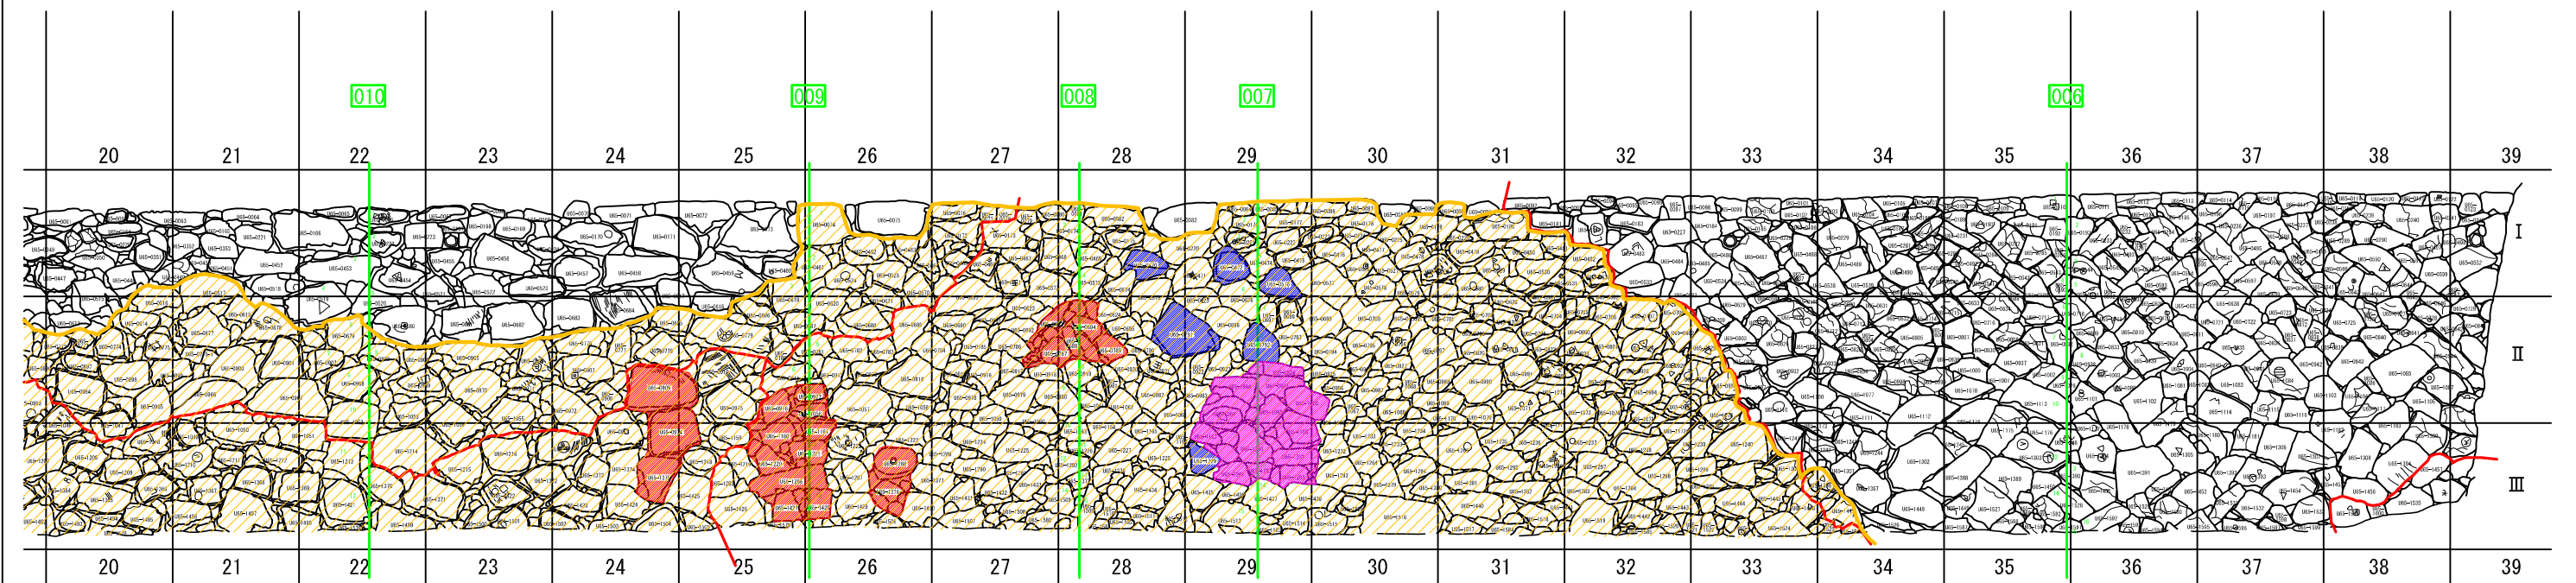
別添資料2-11

- ・上記の分類に従った把握した石垣の状況を、面的な変形・劣化と個別石材の損傷等に分けて図示した。
（観察による変形・変状状況図（面的）⇒別添資料2-11）
（観察による損傷石垣状況図（個別）⇒別添資料2-12）
- ・U65においては、孕みだしや間詰石等の抜けによる面的な変形は西寄りに多く、一方、被熱による個別石材の損傷は東寄りに集中する。損傷のある石材は極めて多く、また築石の表面の劣化等は顕著である。ただし、石材そのものの凝集性はまだ保たれているのではないかとの教示を保存科学の有識者から得た。
- ・また、築石間の接点の状況を確認するため、石材の控え長が想定できるレーダー探査測線上で、その断面の状況を検討した。
（レーダー探査測線位置での想定断面図 ⇒別添資料2-13）

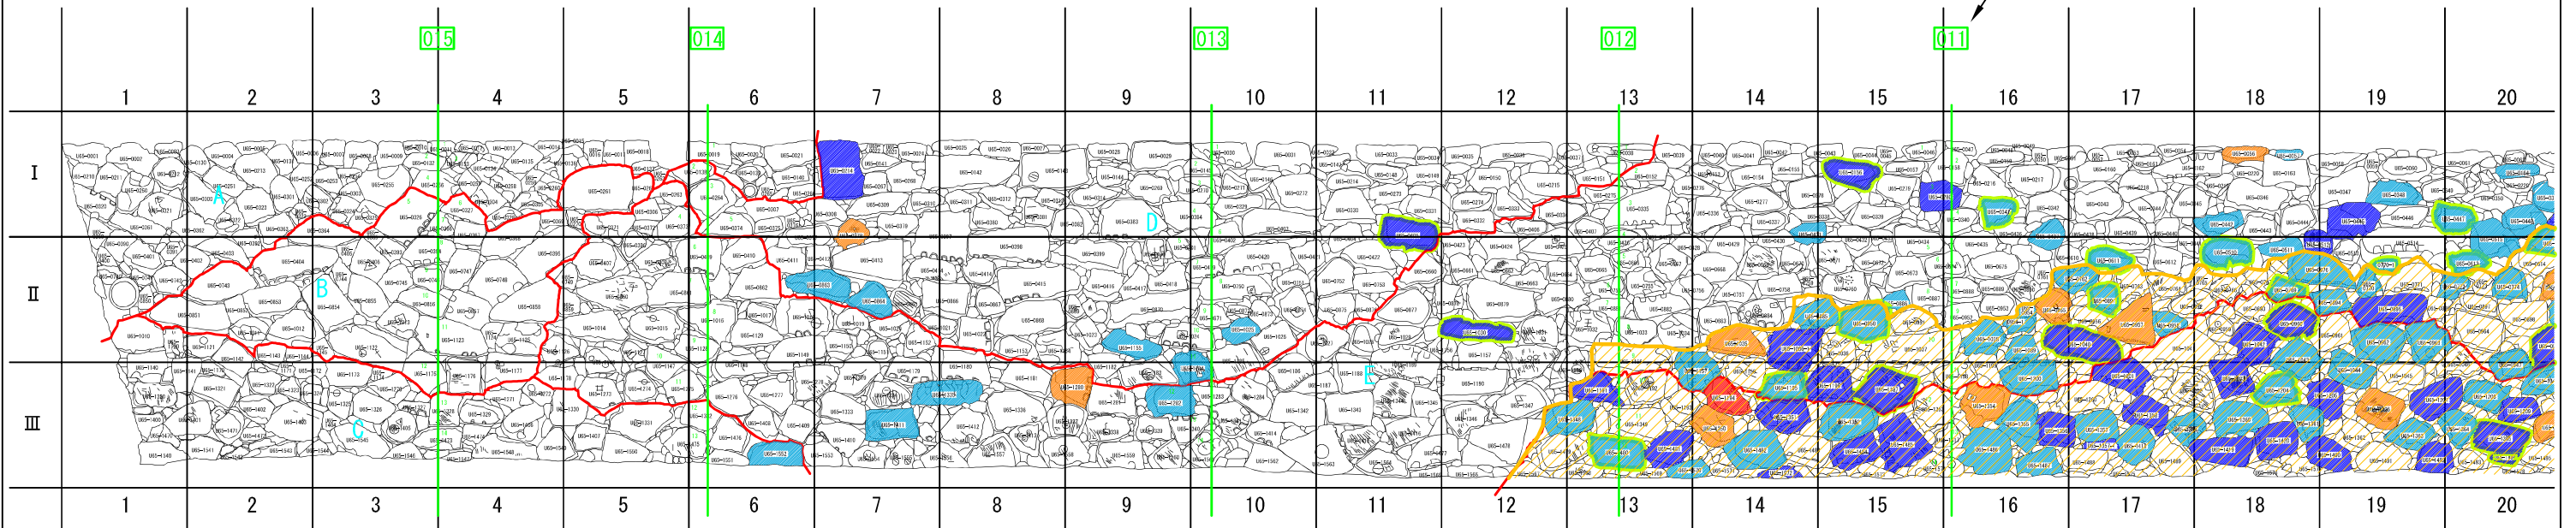
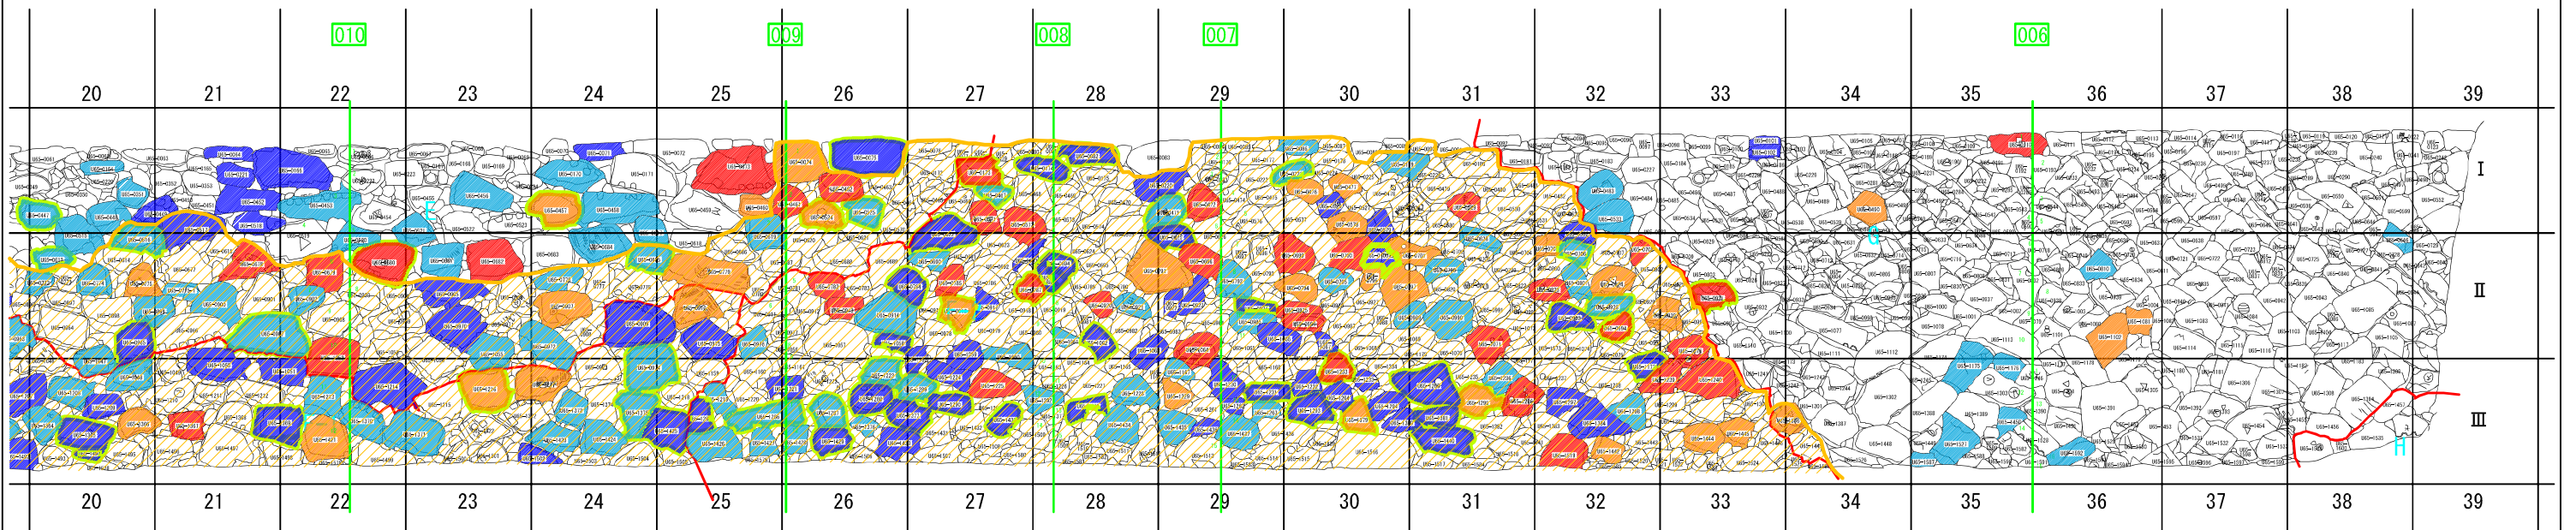
別添資料2-12

観察による損傷石垣状況図（個別）

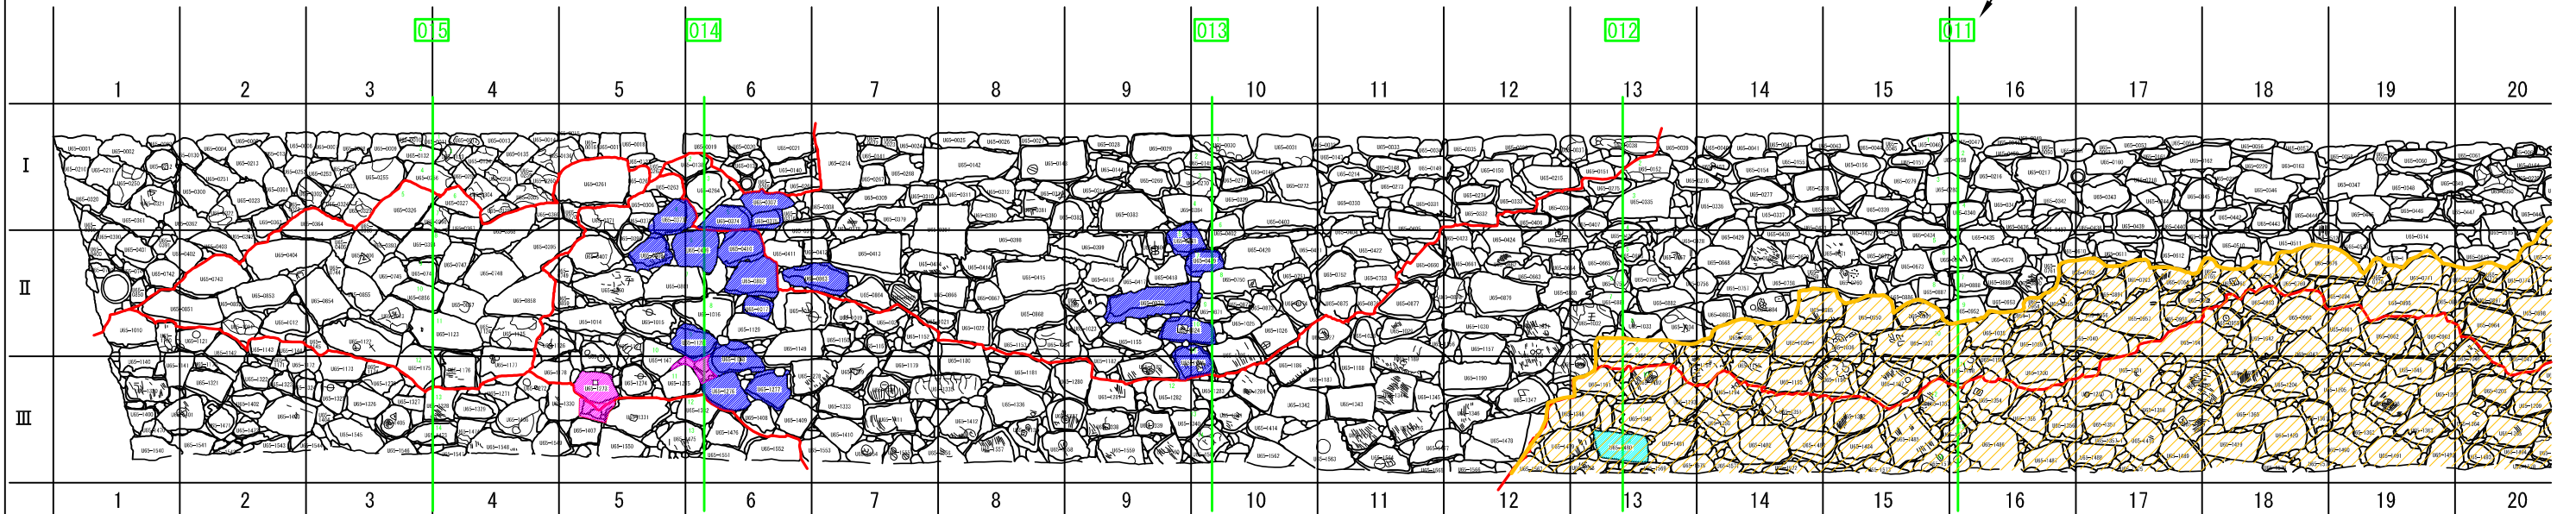
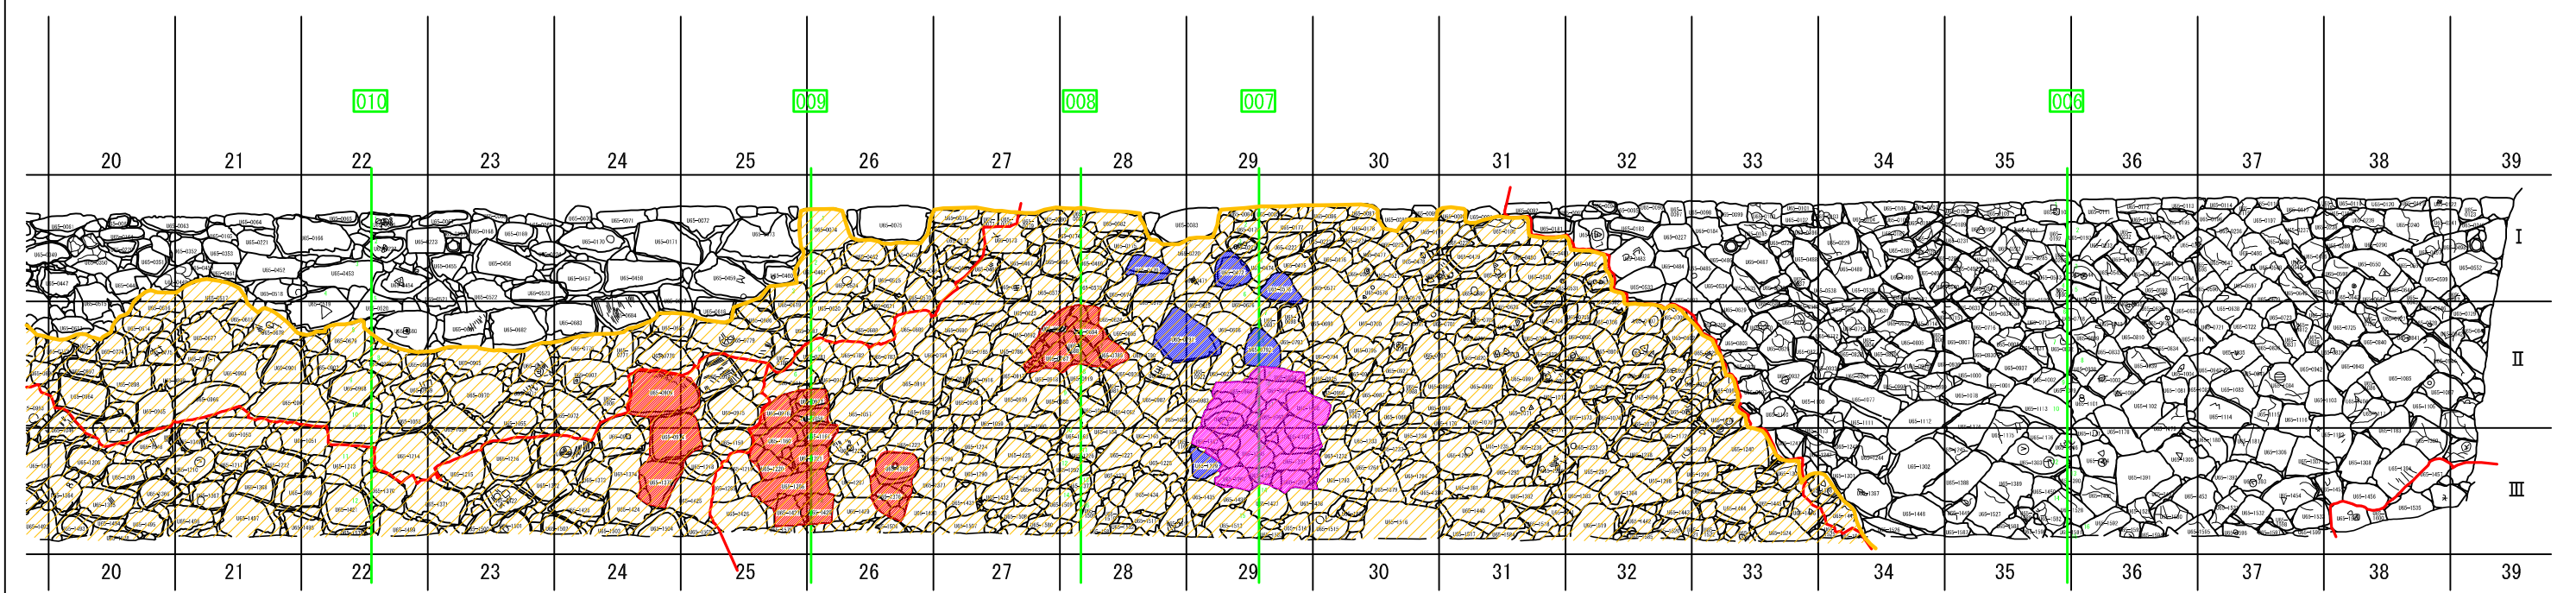
観察による変形・変状状況図(面的)

上記の分類に従った把握した石垣の状況を、別図1-2（面的な変形・劣化）・別図1-3（個別石材の損傷等）に分けて図示した。

U65においては、孕みだしや間詰石等の抜けによる面的な変形は西半に多く、一方、被熱による個別石材の損傷は東半に集中する。損傷のある石材は極めて多く、また築石の表面の劣化等は顕著である。ただし、石材そのものの凝集性はまだ保たれているのではないかとの教示を有識者から得た。

目視調査以外に実施した現況調査の結果も踏まえ、解体等は不要であると判断した。ただ、石垣面としての変形・劣化、個別石材の損傷ともにみられるため、保存方針の考え方に従い、修理（復旧）を行う。具体的な方法としては、面的な変形等に対しては、間詰石等の詰石による補強、個別の石材の劣化に対しては、割れや剥離が観察される石材に対し、補修を行う。
