名古屋城内石垣カルテについて

名古屋城石垣基本調査(石垣カルテ)

地区名	本丸	石垣番号	021H	石垣部位	本丸内堀	石垣面の方位	南		
立地面	内堀堀底		立地地盤	熱田層地山	管理環境	バックヤード			
所有者	名古屋市	管理者	名古屋市	関係法令	文化財保護法 都市公園法	利用形態	都市公園		
現在の利用状況	東半に東南隅櫓(辰巳櫓)			築造時期	慶長期				
沿革	上部構造物として東南隅櫓(辰巳櫓)・多門櫓			修復履歴	-				
絵図・古文書									
丁場割図における普請担当大名	加藤左馬介・羽柴三左衛門			既往の発掘調査・研究	無				
延長	天端	24.00m		裾部	34.93m				
高さ	左端部	13.52m	中央部	13.14m	右端部	13.54m			
	石垣高に1m以上の差がある場合								
	①	-	②	-	③	-	④	-	⑤
立面積	397.68㎡			変形の観測 (モニタリングの方法)	無				
変状の程度	石垣中央から裾部にかけて広範囲に孕みが確認される。								
破損要因 特記事項									
備考	石垣上部・下部とも非公開エリアのため見学者などの進入は通常なし

名古屋城石垣基本調査 本丸エリア 021H 石垣カルテ

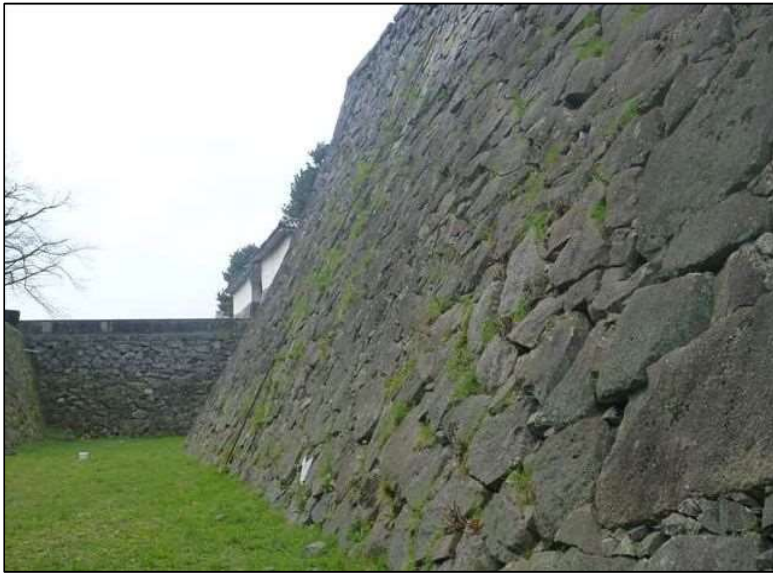
No. : 1
石垣名称 本丸地区 021H
内容 築石部の孕み

剥離	ヒビ	割れ	孕み	ズレ	抜け	歪み	その他の状況
天端					○			間詰石の抜け有 天端石のせり出しが確認される
中段		○	○	○	○			間詰石の抜け有
裾部	○		○	○				間詰石の抜け有
観察事項	孕み部に石材のズレが認められる

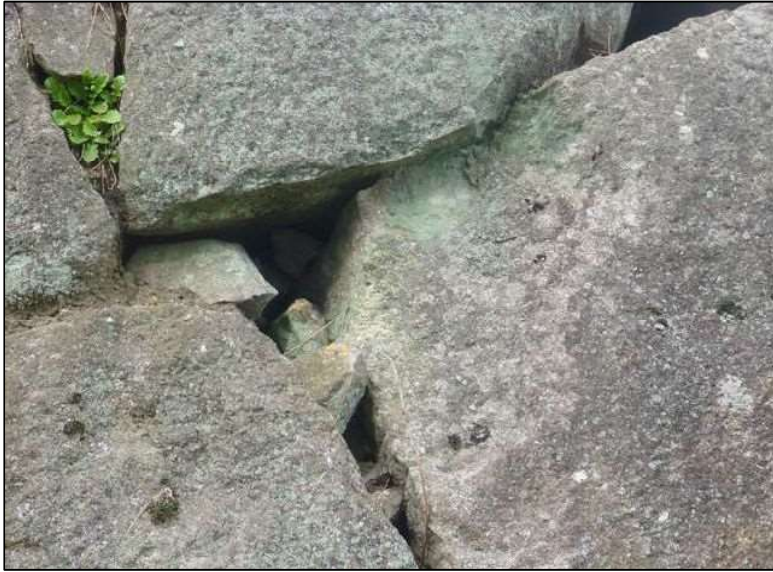
No.:4
石垣名称 本丸地区 021H
内容 隅角石の欠け

剥離	ヒビ	割れ	孕み	ズレ	抜け	歪み	その他の状況
天端	○				○			天端石のせり出しが確認される
中段		○	○	○	○			間詰石の抜け有
裾部			○	○				間詰石の抜け有
観察事項	隅角石の角部の欠けが確認される

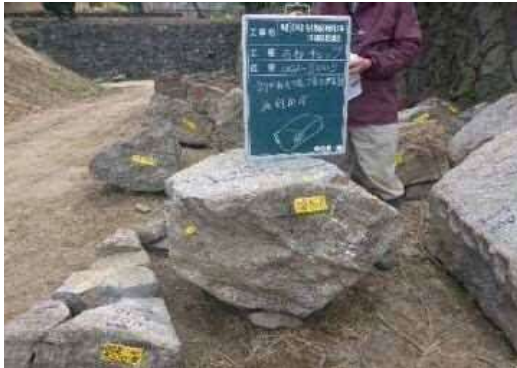
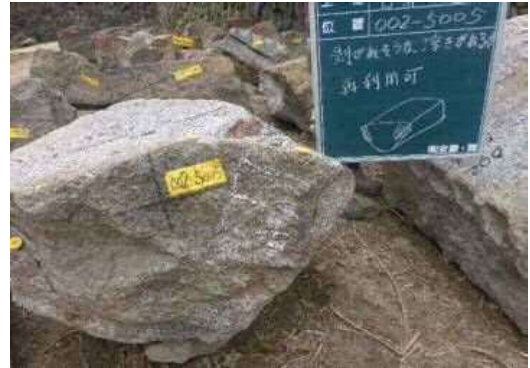
石材番号	002-5005	再使用判定	B1
補修方針	補修方針① 浸透性エポキシ樹脂接着剤を注入する

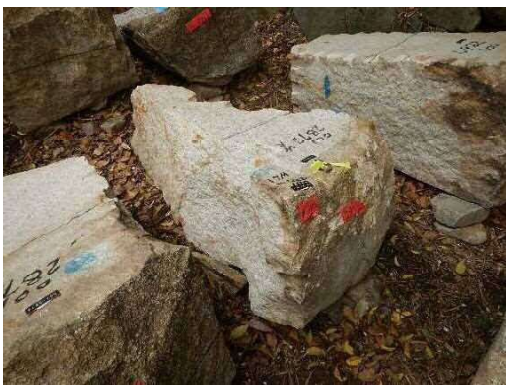
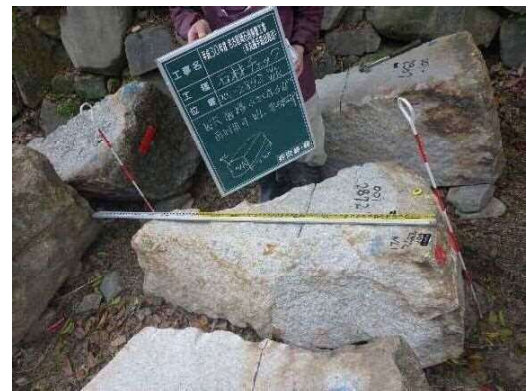
石材番号	001-2872	再使用判定	B1
補修方針	石材補修パターン③ アンカーピンを用いて接合する

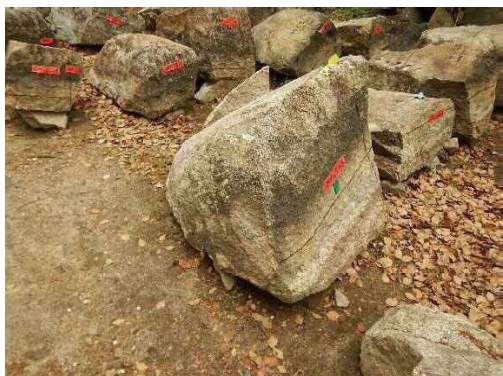
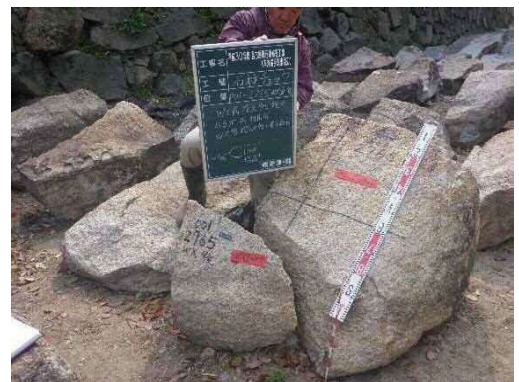
石材番号	001-2765	再使用判定	B(B2)
補修方針	石材補修パターン④ アンカーピンを用いて接合する

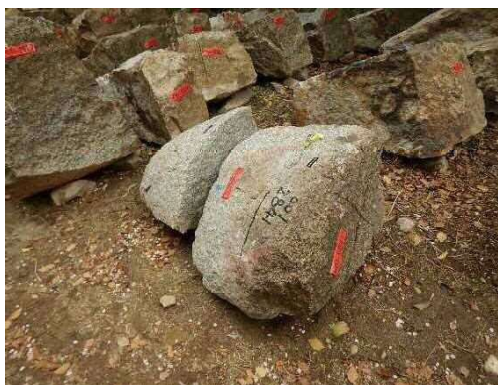
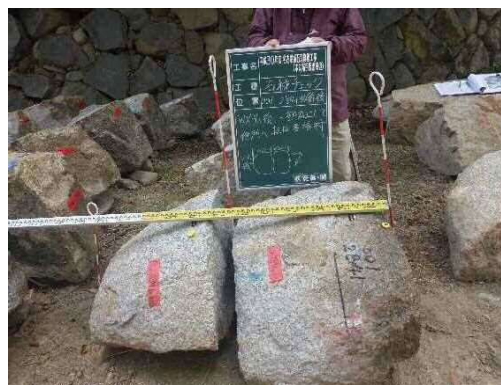
石材番号	001-2841	再使用判定	B(B2)
補修方針	石材補修パターン⑤ ダボピンを用いて接合する

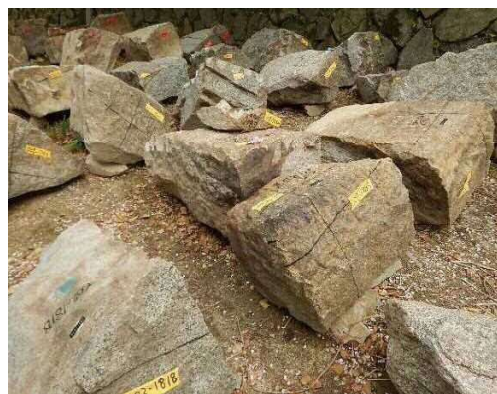
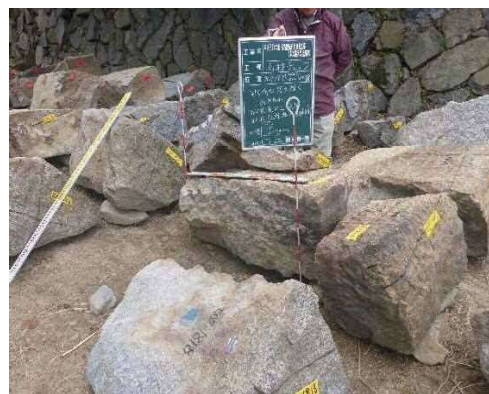
石材番号	002-1785	再使用判定	D
補修方針	元位置で再使用不可 別の場所で使用可能か検討

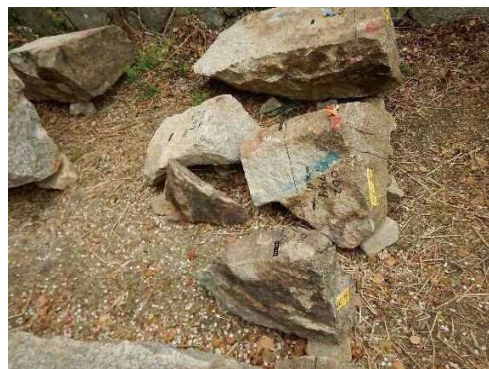
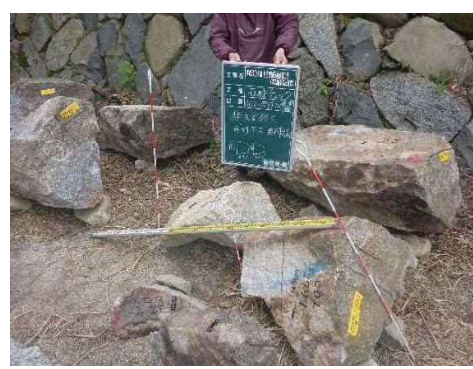
石材番号	002-1799	再使用判定	E
補修方針	—
