## 表二の門附属土塀の雁木の調査について

### 1 令和 4 (2022) 年度試掘調査成果

## 西之丸展示収蔵施設周辺の整備について

## 本丸搦手馬出周辺石垣の修復について 名古屋城本丸境門跡周辺発掘調査成果

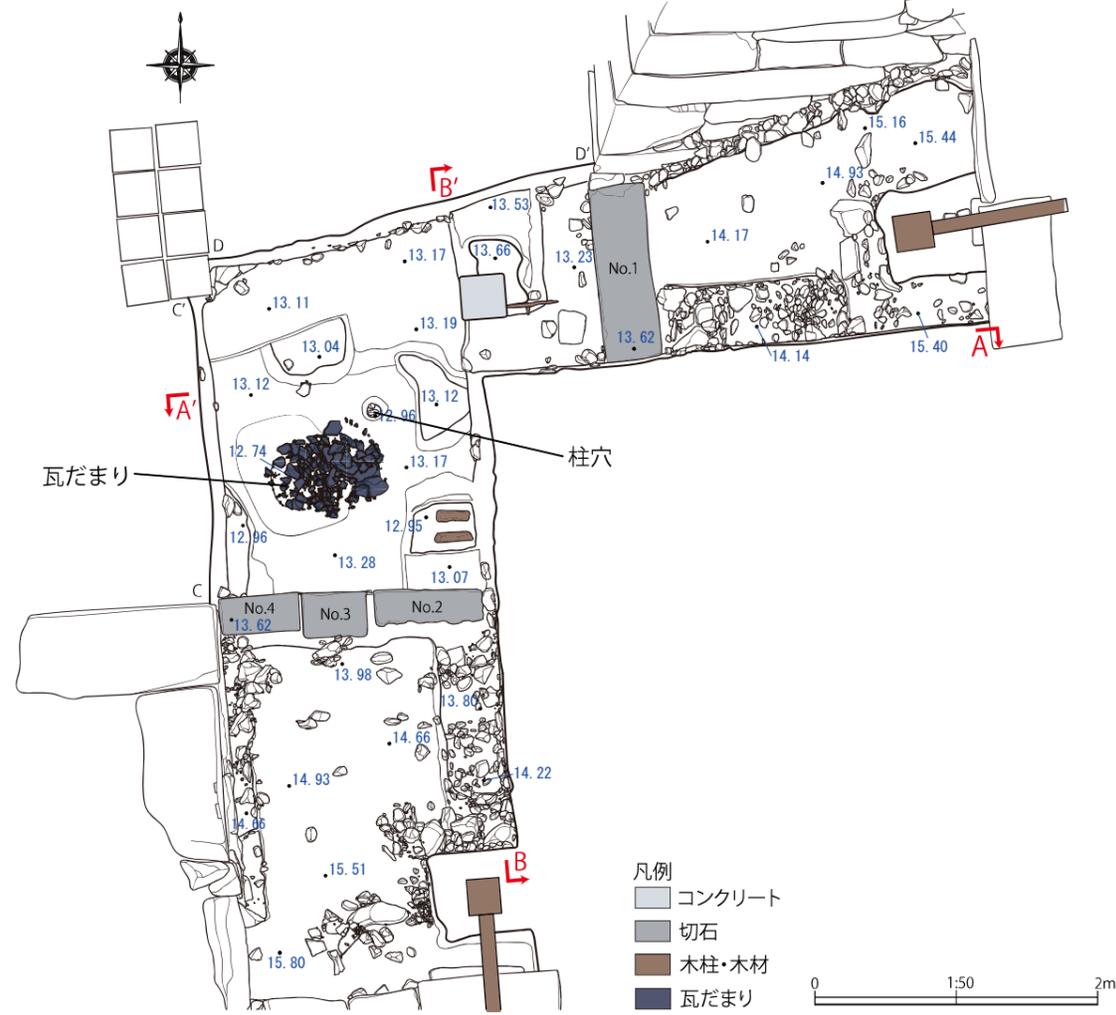
図8 調査区3・4 調査区平面図(1/50)

L 字状の調査区を調査区 3 (2 × 4 m) と調査区 4 (2 × 5 m) に分けて調査した。

調査区 3 斜面部下端にて切石を 1 石検出した (図 3)。切石は幅 130 cm 以上 (土中へ続く) 高さ (蹴上) 約 30 cm 奥行 (踏面) 約 35 cm で、側面に 2 本の変色の境界線を確認した。

調査区 4 でも同様に変色境界線がある切石を 3 石検出した (図 4)。切石は左から幅が約 80 cm・40 cm・60 cm、高さはすべて 30 cm 程度、奥行約 25 cm であった。3 つのうち左の切石底面を確認したところ、表面とは異なり、自然面に粗い加工を施したような状態であった。

石垣面では、階段状の加工痕を土塁中ほどから上端にかけて一連で確認した。加工痕から想定される 1 段の大きさは高さ奥行ともに 20 ～ 40 cm と不揃いであった。また、調査区 3 にて平坦部のかく乱を利用して地中の石垣を検出したところ、露出部より築石が少なくとも下に 1 石続いていることを確認した (図 5)。

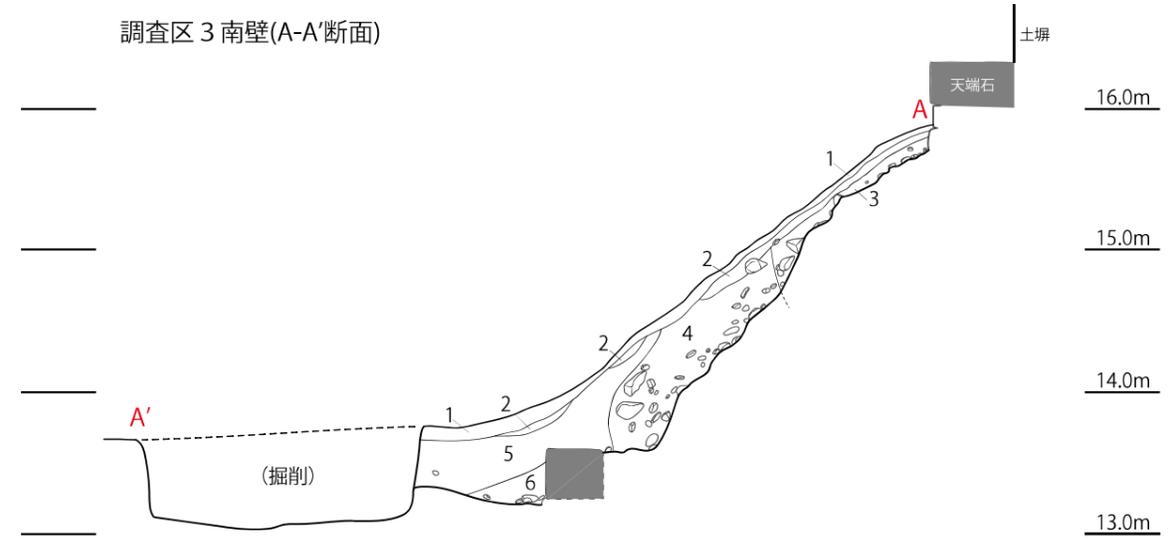
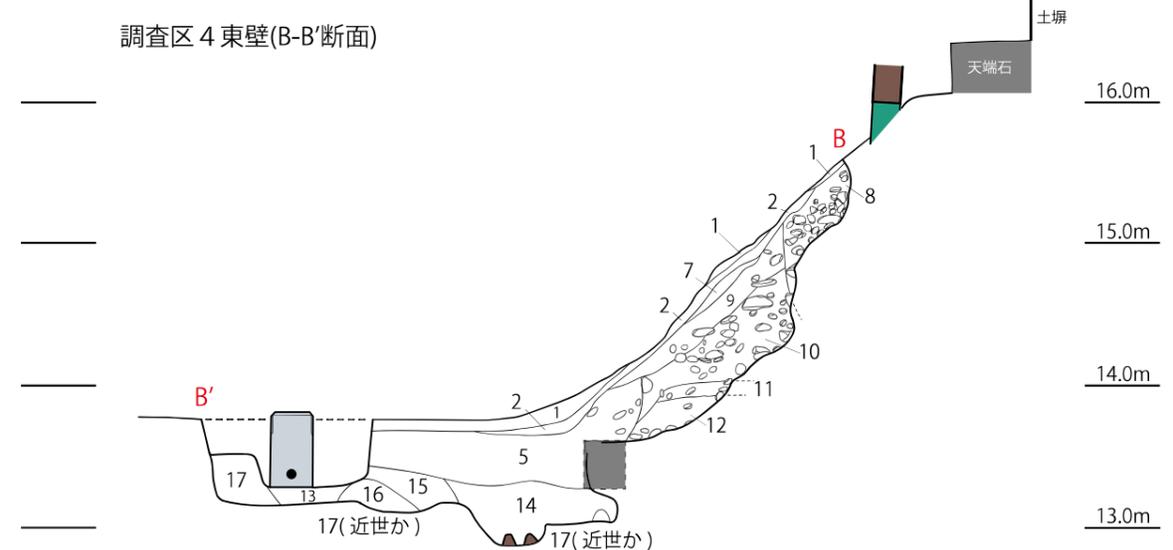
図9 調査区3・4 調査区断面図(1/50)

調査区 6 土塁斜面は左端で 40 cm ほど掘り下げ、一部で近世盛土が広がる状況を確認した。また、断面を確認したところ、ステップ状を呈した瓦の混じる層がみられ、他の調査区でも部分的に同様の層を確認した (図 9-10 層、図 15-7・22 層)。大正期に雁木を取り外した際の作業面の可能性が考えられる。

調査区 4 の断面ではステップ状を呈した層を確認した。大正期に雁木を取り外した際の作業面である可能性がある。

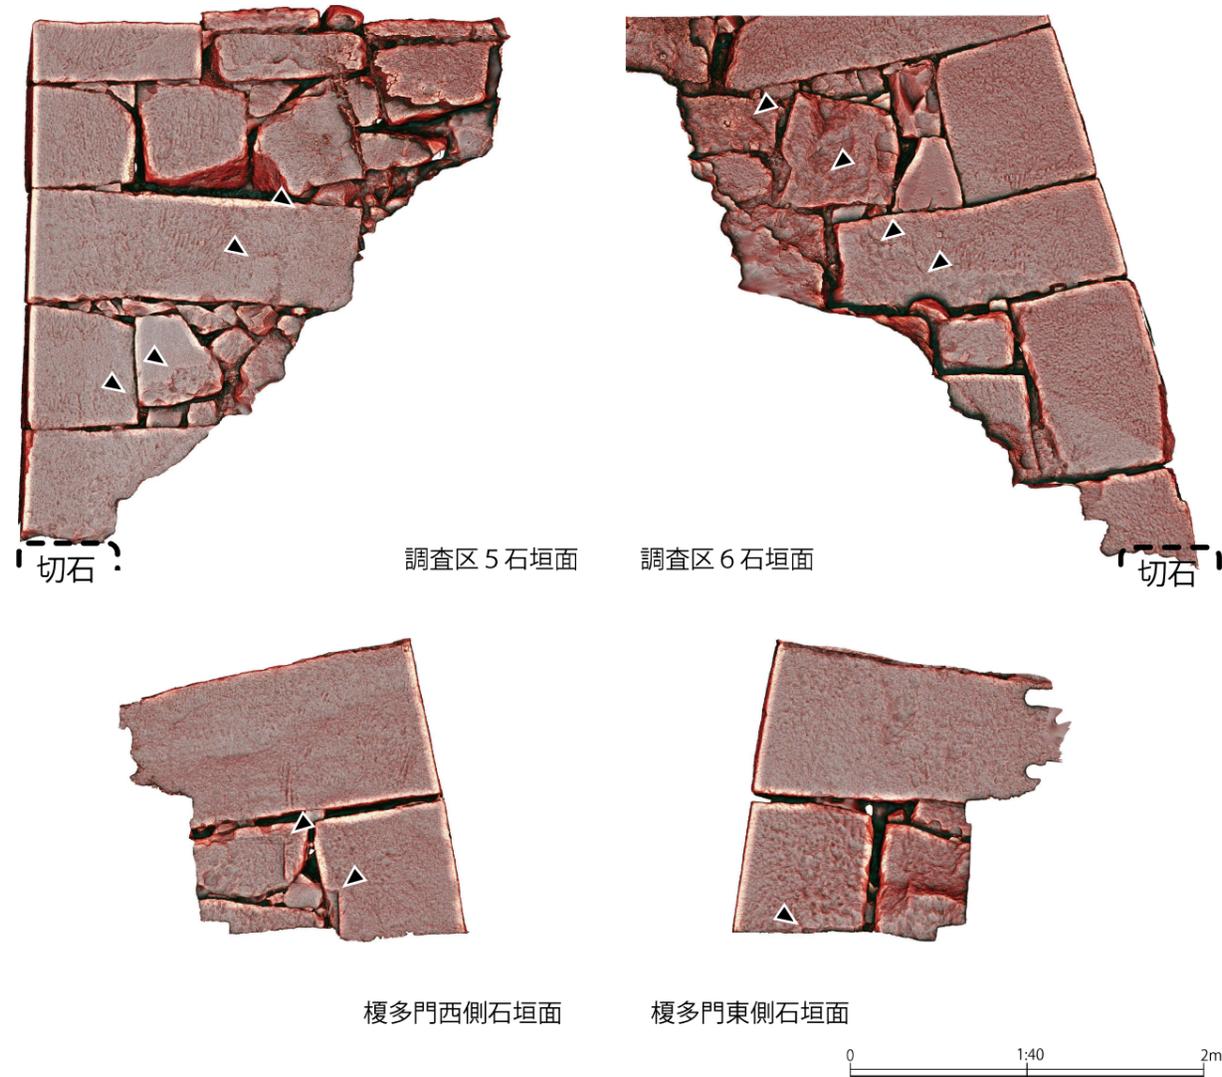
図 16 加工痕可視化処理画像（矢印が階段状加工痕の出隅箇所）

石垣面に残る階段状の加工痕を城内の他事例でも確認したところ、榎多門 (雁木は大正 8 年頃に撤去か) の石垣面で同様の加工痕を見ることができた。比較検討するため、石垣の 3 次元モデルを作成し加工痕の可視化処理画像を作成した (図 16)。表二の門と比べて榎多門では明瞭な加工が施されているが、形状は近似する。

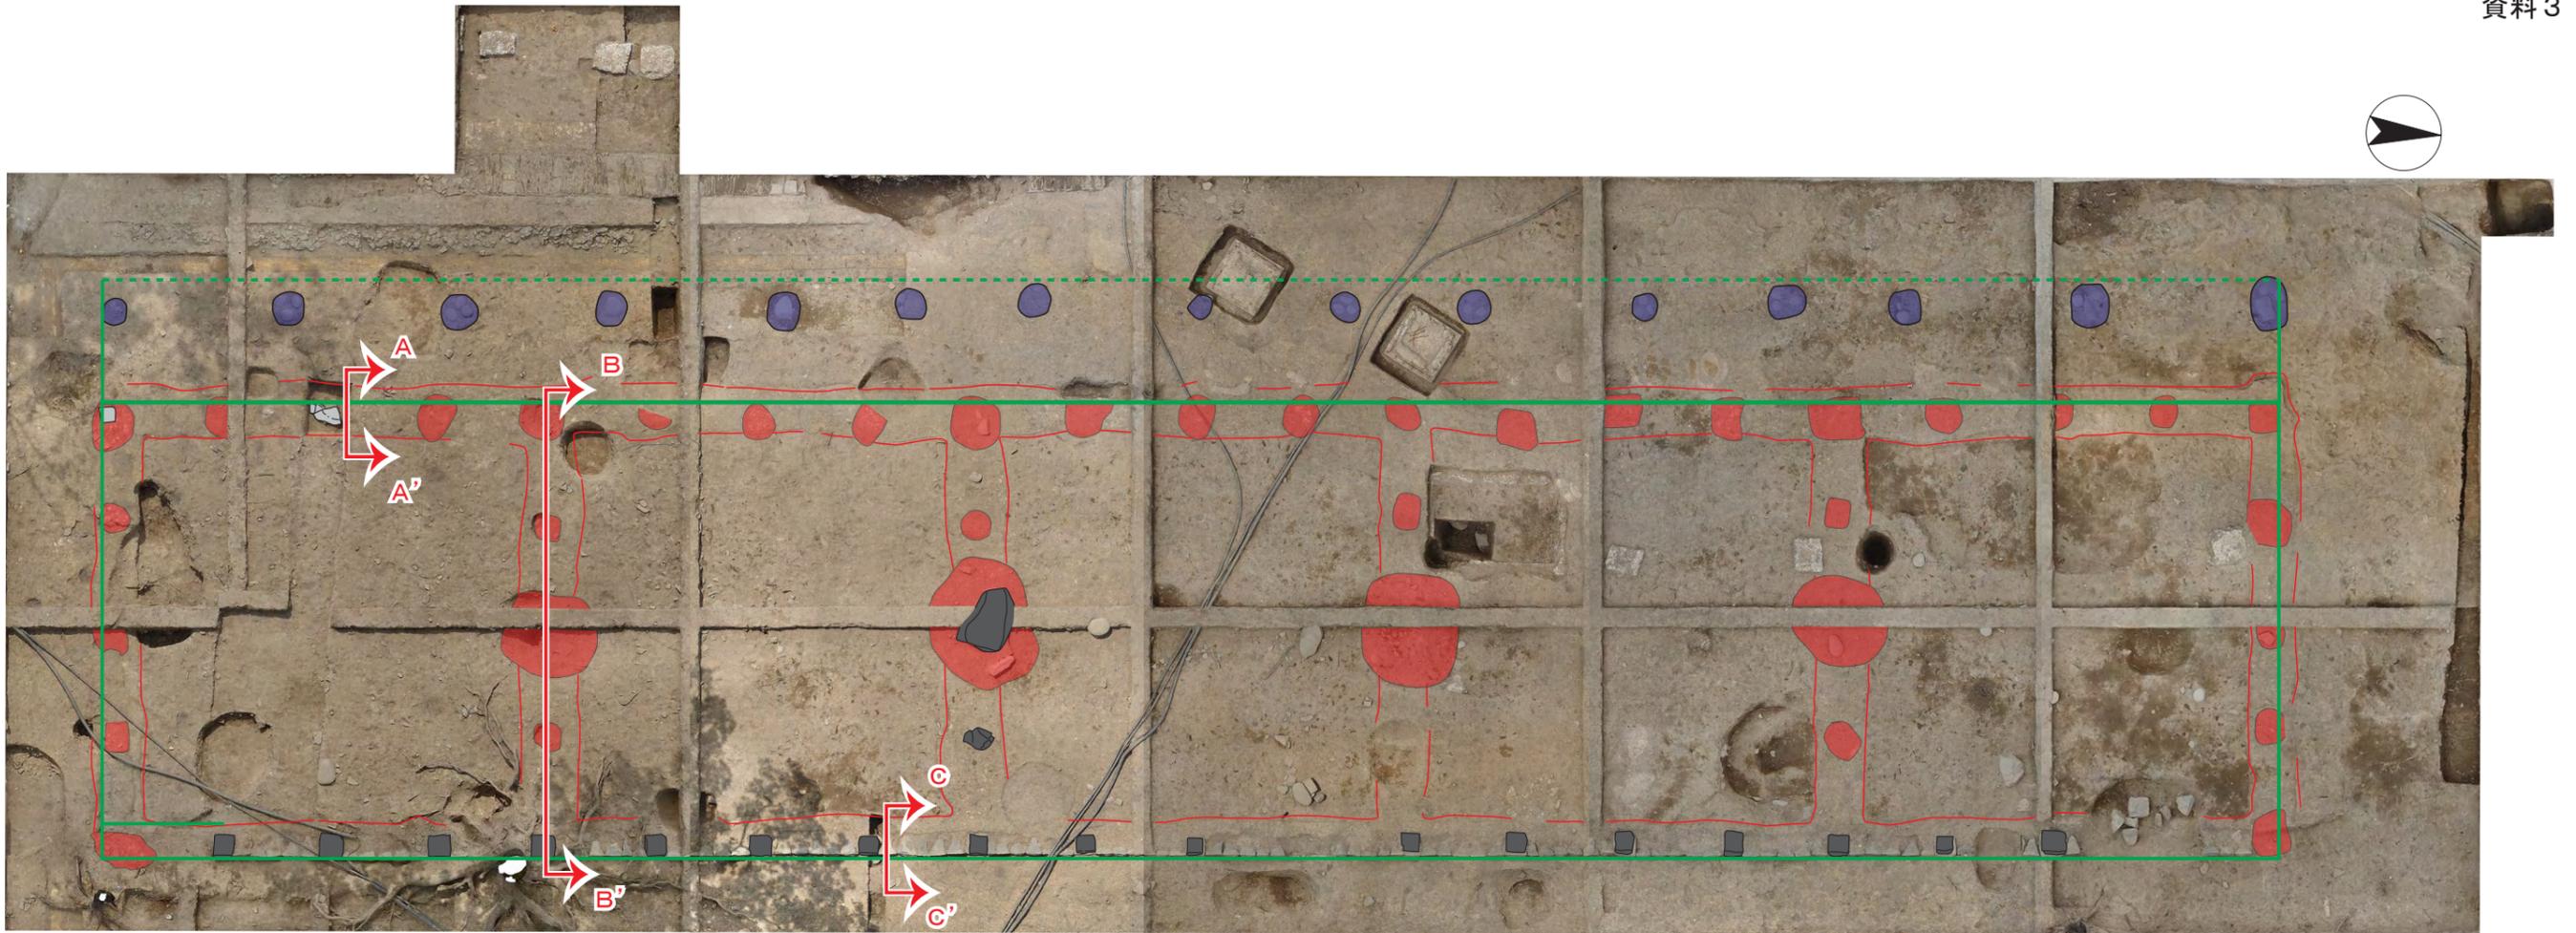
図 1 六番御蔵の平面図と土層断面図

→六番御蔵の布掘りは、埋土に明確な版築や割石の含有などは認められないが、礎石の根固め石が置かれる深さの約2倍 (約45cm) 深く掘削しており (図1:A-A'・C-C' 断面)、礫混じりの埋土は固く締まっていることから地盤を強化する意図があったと推定。

・六番御蔵の東側と南側の東から二間分は礎石とともに地覆石 (間知石) またはその痕跡を確認。西側・北側の布掘り上面は、礎石の抜き取り痕跡は確認できたが、地覆石の抜き取り痕跡は確認できなかった。

・六番御蔵東辺の礎石天端の高さは、12.28m (布掘り埋土上面は12.25m)。西辺の礎石抜き取り痕跡上面 (≒布掘り埋土上面) は12.3mと近似する (図1:B-B' 断面)。礎石下の根固め石上面の高さは、12.15mであり、この上に礎石 (平均厚20cm) が置かれていたと考ええると、東辺と同じ状況に復元される。

→布掘り埋土が大きく削平されていたとは考えにくい。

⇒他の米蔵の事例や地盤強化のためと推測される布掘りの存在から大壁造りで板敷きの土蔵であった可能性もあるが、発掘調査からは六番御蔵西側・北側に地覆石を設置した痕跡は確認できない。主屋上部の構造については断定できないため、不確定な部分の表示は行わない。

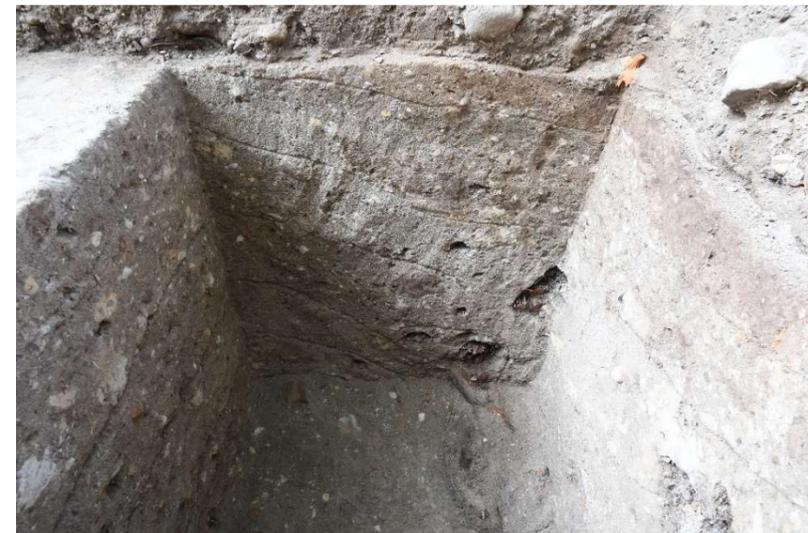
図3 断ち割り坑内堆積状況（南から）

- ・現地表面直下に近現代造成土が堆積する。盛土の厚さを調べるために石垣に影響を与えない箇所（写真2赤四角内）で近世盛土の断ち割りを行った。1mほど掘削しても地山に至らなかったため、掘削を中止した。盛土は北東へ傾斜するように造成されている。

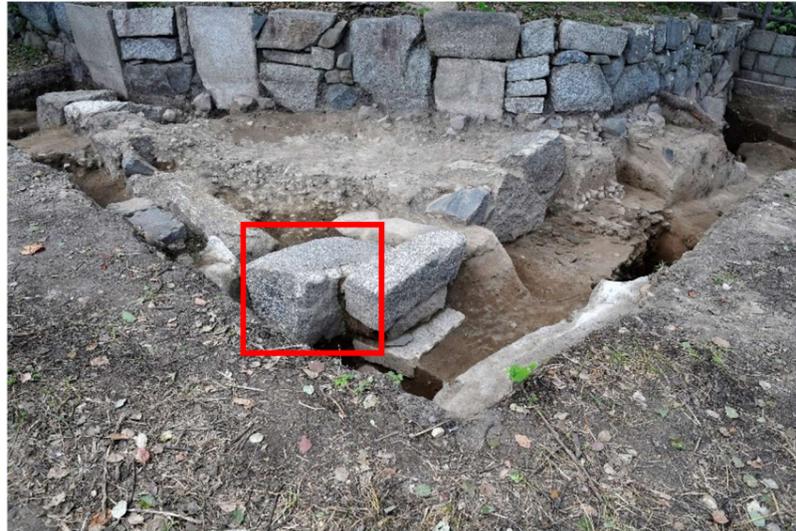
図4 土中石垣検出状況 (北東から)

- ・角石は写真4赤四角内の石とみられる。暗渠の掘方の上に乗っているため、原位置ではない可能性が高い。
- ・角石の北には築石大石材を含む3石が積まれている。一番下の石材は他の築石と比較すると矢穴が小さいことから、同時期の石材ではないとみられる。積み方も不安定なため、土中石垣構築期よりも後になって入れられたとみられる。
- ・東面石垣は検出した石材が最下段とみられるが、北面石垣の最下段の石材はかなり深く設置されている。現代の花壇状石積みについては、東面では全く別にみえるが、北面では土中石垣に擦り付けて積まれている。
- ・写真5の石垣は石材間に埋まっていた土から検出された遺物が近代以降の陶磁器を含むことから、大部分が現代の花壇状石積み設置時に積み直されたものとみられる。ただし写真5の赤四角内の3石については、面が揃っていないことから、花壇状石積みに先行するものの可能性がある。

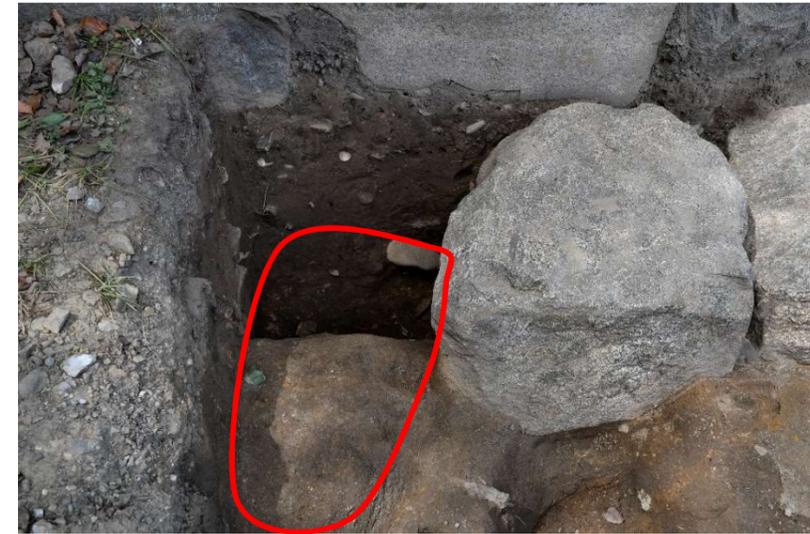
図6 土中石垣東面最南端状況 (東から)

- ・写真6赤線内では、堆積土についてブロック状の高まりがみられた。この部分で花壇状石積みと土中石垣がぶつかることから、土中石垣の築石が抜き取られた痕跡の可能性がある。

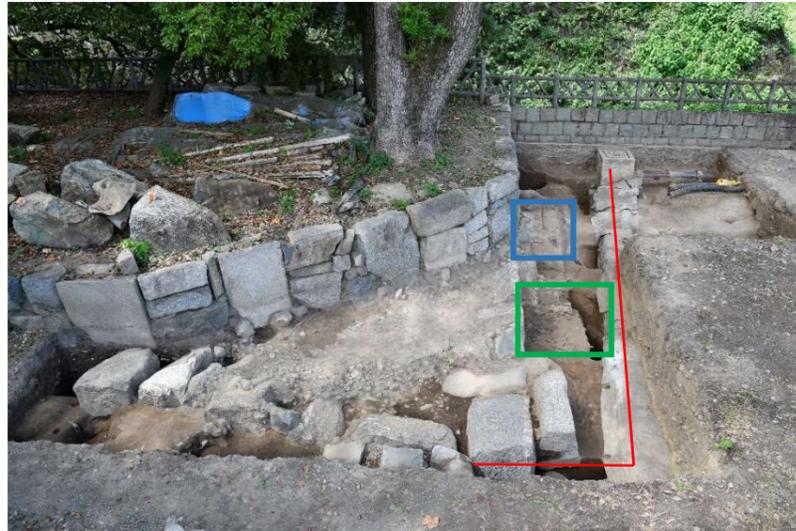
図7 調査区全景（東から）（赤線部が暗渠）

- ・既調査で確認されていた内堀に吐出口をもつ暗渠を再検出した。暗渠の集水樹は土中石垣の隅角部から東に2石目の石材を側石として利用しており、土中石垣とは軸が異なっている。また写真8の通り、雨水樹に直接取りついている様子が確認できた。雨水樹から延びる土管は赤矢印の向きに傾斜する。
- ・暗渠の掘方内から番線を確認したこと、暗渠及び掘方が後述する1号遺構を切っていることから、近現代のものと考えられる。

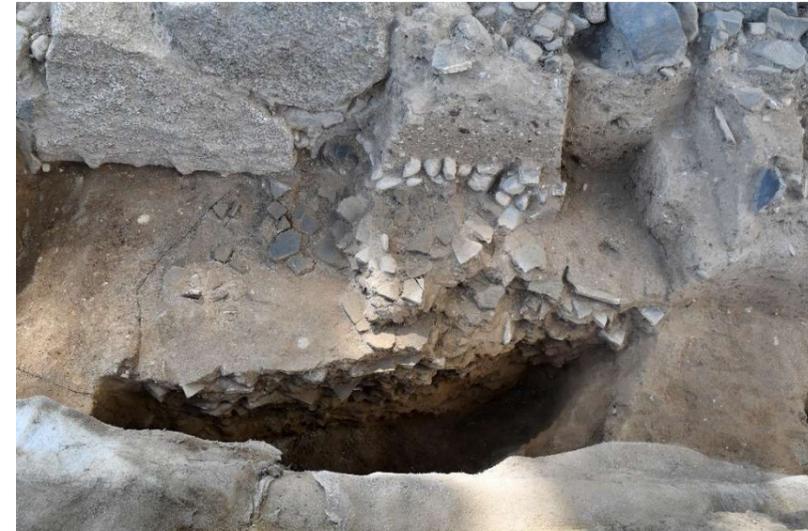
図9 1号遺構検出状況（北から）

- ・土中石垣北面すぐ北から幅1m×深さ0.8mほどの瓦溜り（1号遺構）を検出した。近代陶磁器を含む固く締まった層が被覆する。
- ・含まれる瓦は平瓦・丸瓦を主とし、現時点で確認した範囲では棧瓦を含まない。わずかに確認した軒平瓦の文様は17世紀代のものである可能性が高い。

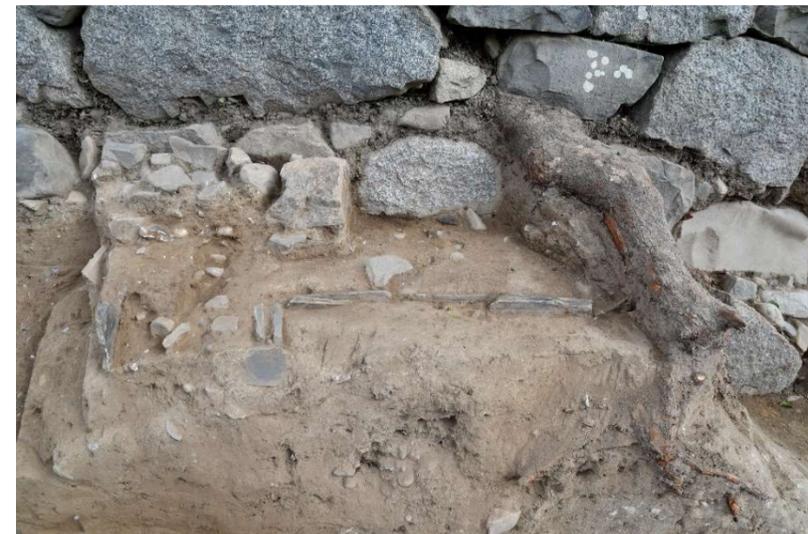
写真10 2号遺構検出状況（北から）

- ・花壇状石積みのすぐ北から東西に並ぶ瓦列を検出した。瓦の向きは途中で変わり、梔のような形になることなどから、雨落ちである可能性が考えられる。根より西については、近現代の攪乱により切られていた。

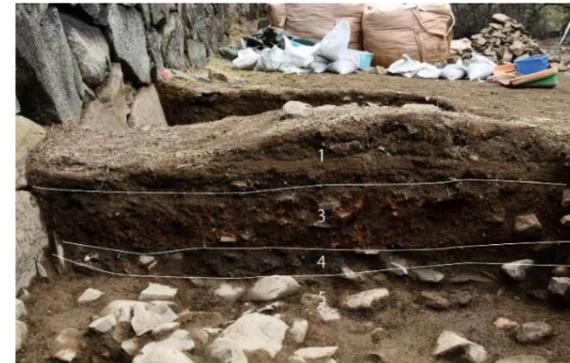
図3 調査区層序(北から)

地表より約1mを掘削した。旧堀底(4層)下に礫混じりの土層(5層)が確認された。礫には石垣の刻印がわずかに確認でき、周辺の石垣石材が剥落、崩落した際に堆積したものと考えられる。調査区最深部では砂質土にシルトブロックが混ざる近世盛土(8層)を検出した。

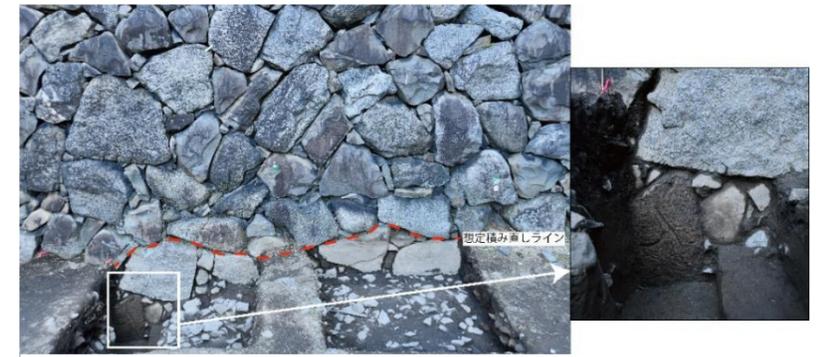
図6 地中石垣の状況(西から)

掘削の結果、8層に埋まる築石(刻印、スタレ加工が入る)を確認した。8層は近世盛土と思われることから濃尾震災による崩落以前の石垣である石垣と考える。積み方、石材の加工状況等から、濃尾震災前後の積み直しラインは図6点線部付近を想定している。

地中の石垣前面では根切等の遺構は確認できなかったため、土橋石垣の築造後に前面を盛土で埋めていたことが分かった。

地中の石垣の状況を確認できたため、記録作業後埋め戻し作業へ移行する。

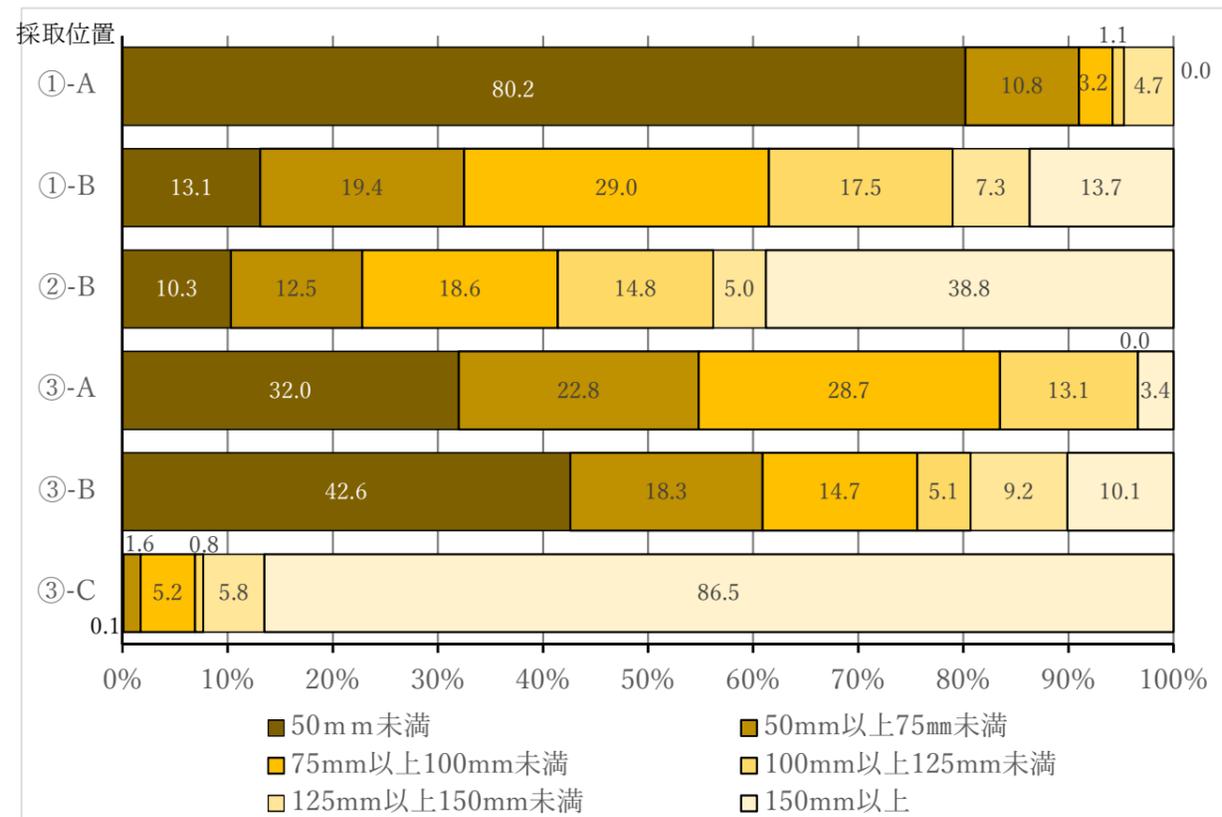
図 2 粒径の分布

重量割合で表した粒径分布の結果を図 2 に示す。

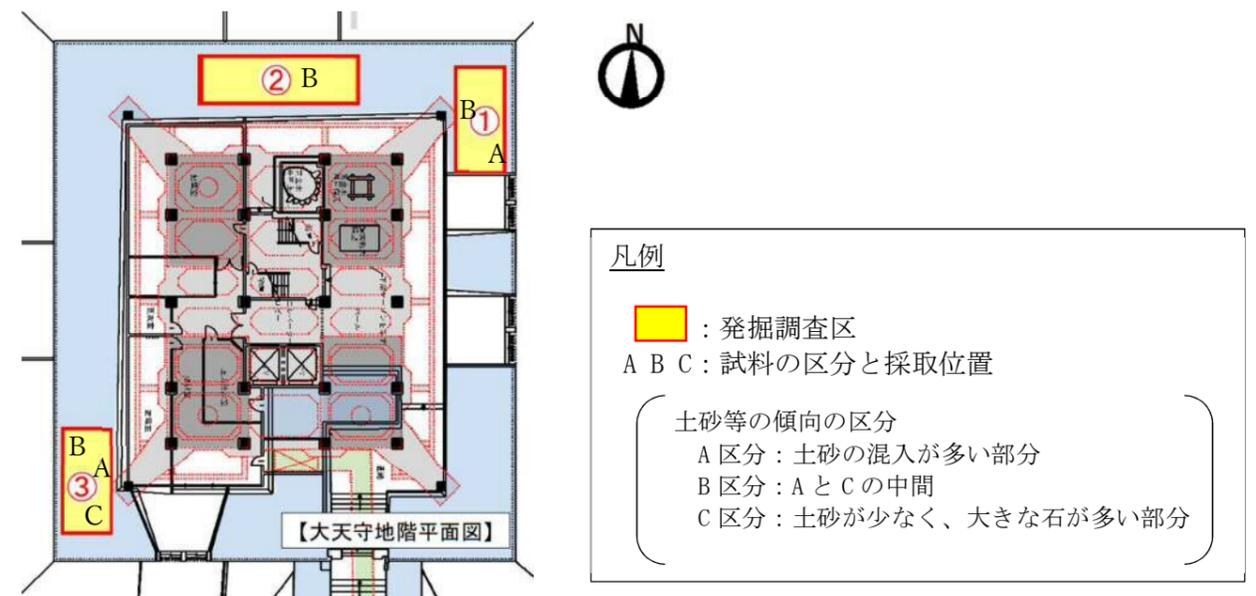
図 3 試料の採取位置

採取位置③-C

- ・土砂が少なく、大きな石が多い。
- ・C 区分の試料を採取（天端より約 100cm 深）。
