特別史跡名古屋城跡全体整備検討会議 石垣・埋蔵文化財部会(第 39 回)

日時：令和 2 年 12 月 17 日（木） 13:00～15:30

## 天守台北面石垣における石材片及びモルタル片の落下について

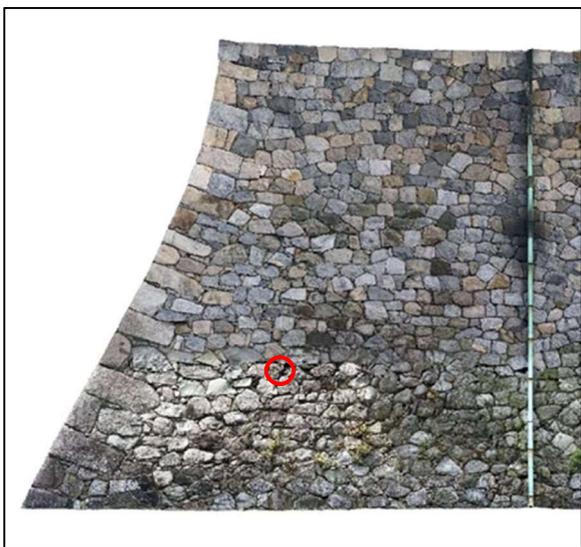
- ・石垣面より剥落したと思われる石材片（3 0 cm×2 0 cm×1 0 cm）を確認。
- ・石垣面を確認し、堀底から高さ 7 m 程の地点で、石垣が剥落したとみられる痕跡を発見し、石材片が剥落したものと判断。
- ・石材片落下発見後は、文化財保護室学芸員に報告するなど、「特別史跡名古屋城跡における遺構のき損事故再発防止対策」（以下「再発防止対策」）に準じた対応を行った

写真 1 落下した石材片の本来の位置

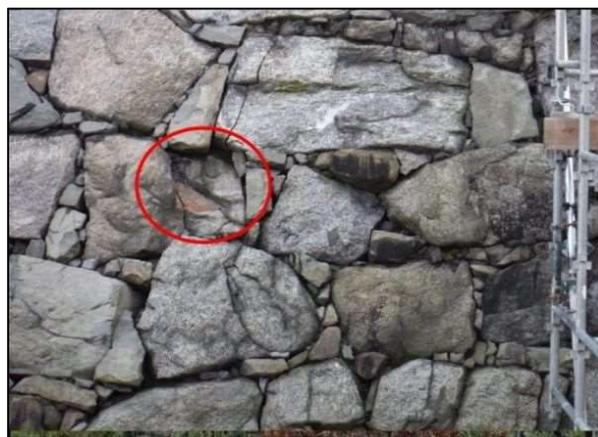
写真 2 石材片落下後の状況

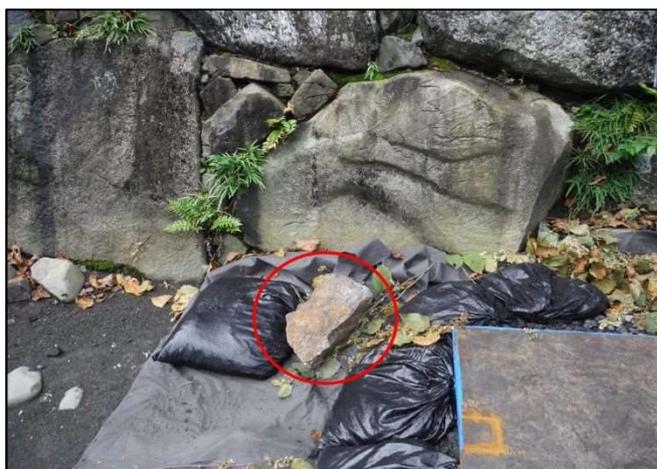
写真 3 落下した石材片

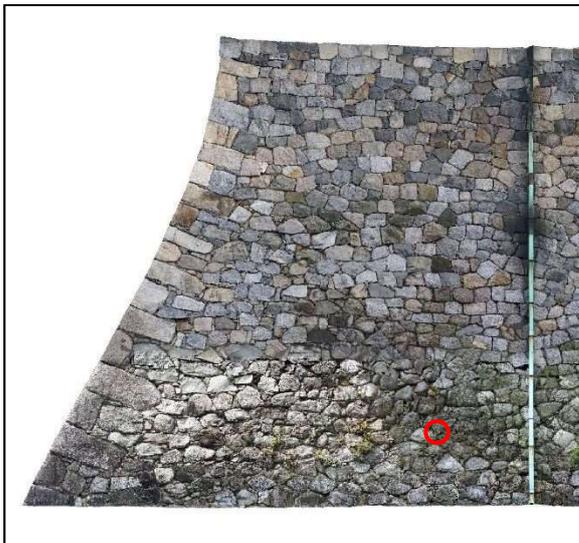
- ・調査研究センター学芸員立会いのもと、レーダー探査を実施していたところ、落下音を確認。堀底にモルタル片（約8cm角）を発見
- ・石垣面を確認し、堀底から高さ3m程の地点で、モルタルが破損したとみられる痕跡を発見
- ・レーダー探査装置のアンテナ又はケーブルなどが、石垣面より突出したモルタルに当たり、モルタルが破損、落下したものと判断
- ・モルタル片の落下発生後は、再発防止対策に従い、文化財保護室に連絡し、同室学芸員と協議を行った
- ・なお、レーダー探査は、再発防止対策に従い、計画段階より必要な打ち合わせを行い、機材搬入及び探査の実施にあたっては学芸員が立会った

写真1 モルタル片が付着していた位置 (大天守台東半)

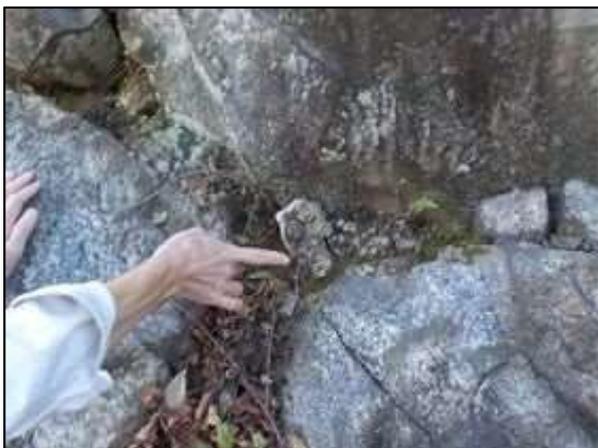
写真2 モルタル片の付着状況

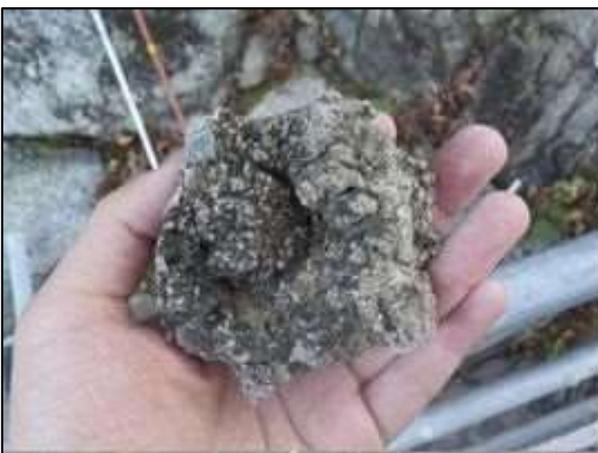
写真3 落下したモルタル片

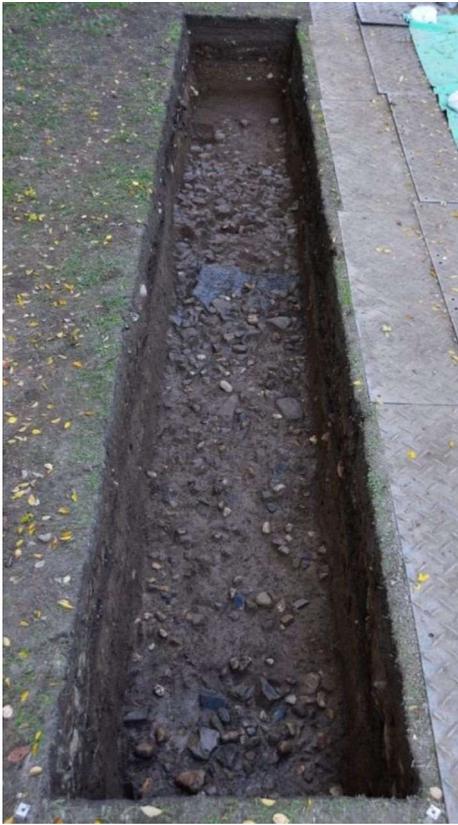
○Wトレンチでは、現地表面から深さ約90cmの地点の近世埋土（包含層）中から礫群が検出された。礫群はトレンチ全体に広がっている。レーダーの反応が強い部分はこの礫群の範囲の可能性が考えられる。  
○トレンチ中央付近で、天守台石垣の石材と比べるとやや小さめの石材2個が並んで検出された。何れも北に面を向け、南に控えをとっているように見え、何らかの石列となる可能性が高い。  
○東西方向のトレンチは、この石列の延長上に位置するため、石列の広がりを確認するため掘削をはじめた。

←写真2 Wトレンチ/GL-90cm付近 (南から)

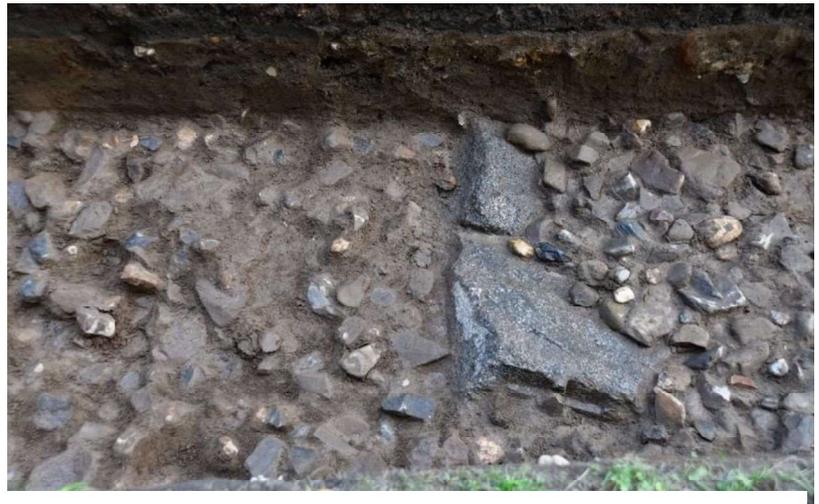
写真3 Wトレンチ/GL-90cm付近 石列検出状況(西から)

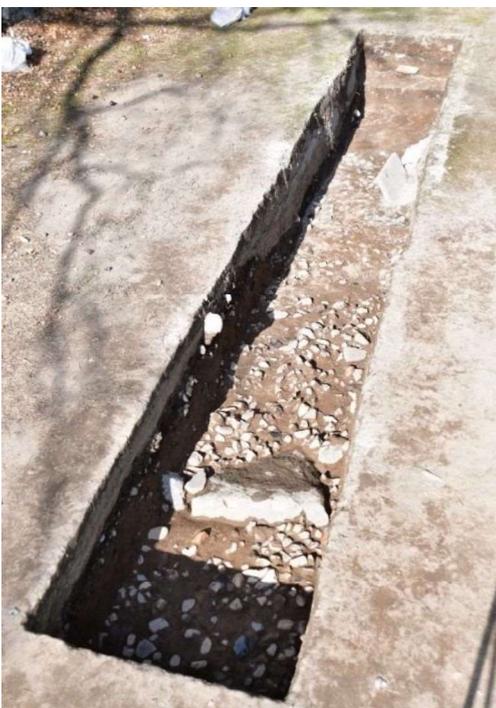
○近世埋土（包含層）中から礫群、石列状に並ぶ石材2個を検出した。石列はトレンチ南端から約1.6mの位置である。  
○石材は、Wトレンチのものと比べるとやや小さめである。控えが長く、南側に面を持つ。Wトレンチの石列との距離は約24mである。

←写真4 Yトレンチ/GL-80cm付近 (南から)

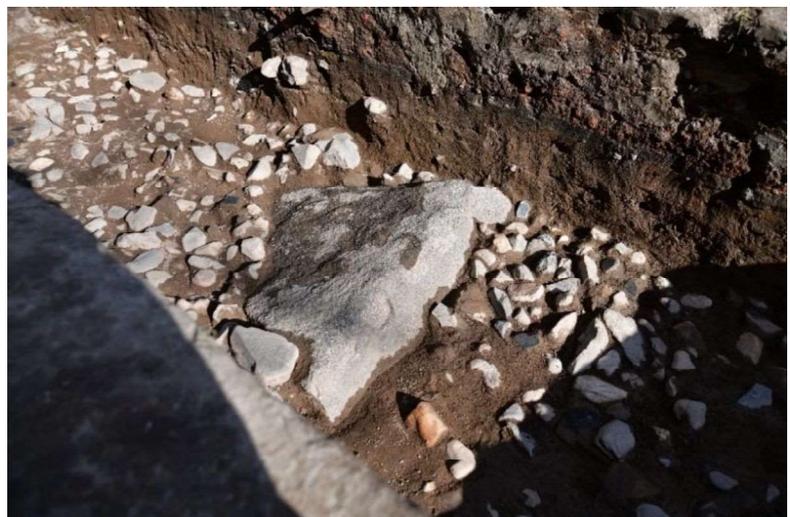
写真5 Yトレンチ/GL-80cm付近 石列?検出 (西から)

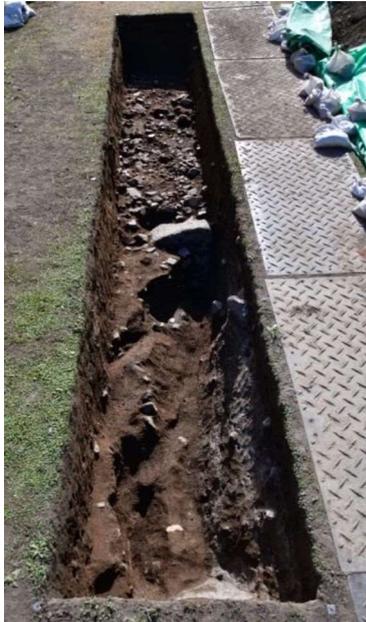
○Xトレンチでは、南北方向のトレンチの東半分を先行して掘削した。その部分で、近世埋土（包含層）中から、礫群と一辺70～80cmの大型石材が発見された。大型石材は北向きに面を向けており、Wトレンチと同様な石列をなす可能性が高い。

←写真6 Xトレンチ/GL-80cm付近  
礫群検出全景（北から）

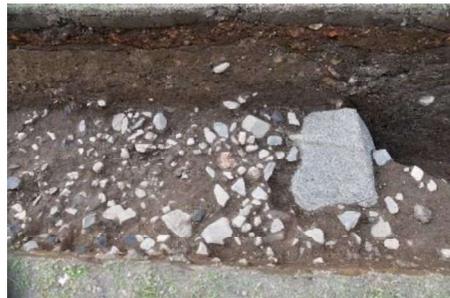
写真7 Xトレンチ/中央付近 GL-  
80cm付近 大型石材検出（東から）

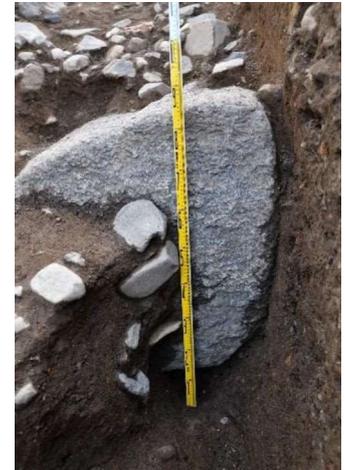
写真8 Xトレンチ/大型石材  
北面（攪乱土を除去した状態）

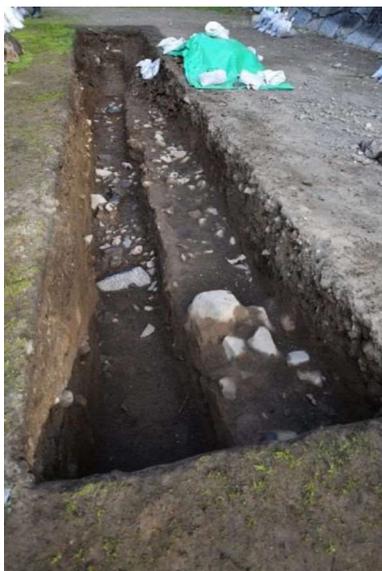
○トレンチの西側半分を掘削したところ、南端から1.6mほどの地点の地表下80cmの深さでやや大きめの石材が発見された。Yトレンチと同様、南側に面を持っており、石列をなすものと思われる。なおXトレンチの石列との距離は約24mである。

←写真9 Zトレンチ/GL-80cm付近 礫群検出調査風景（南から）

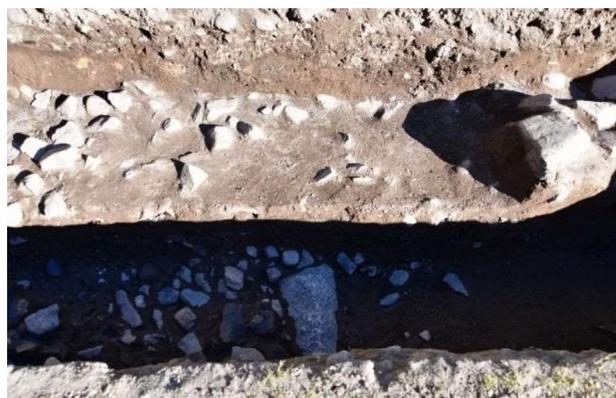
写真10 Zトレンチ/南から約1.6m、GL-80cm付近 石材検出（西から）

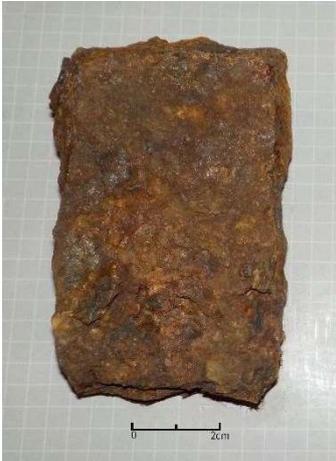
図1 H21年度検出敷金

搦手馬出で敷金は87点ほど確認されている。ほぼ完全な形のものも残存していたが、原形の形状が推定できないほど残存状況が不良なものも存在する。いずれの場合も錆が付着している。大きさは平均で長さ8.8cm、幅8.9cm、最大厚2.0cm、最小厚0.7cmほどである。
