特別史跡名古屋城跡全体整備検討会議(第 42 回)

令和3年度(2021)の二之丸庭園の修復整備について

二之丸地区の発掘調査について

西之丸蔵跡表示の考え方について

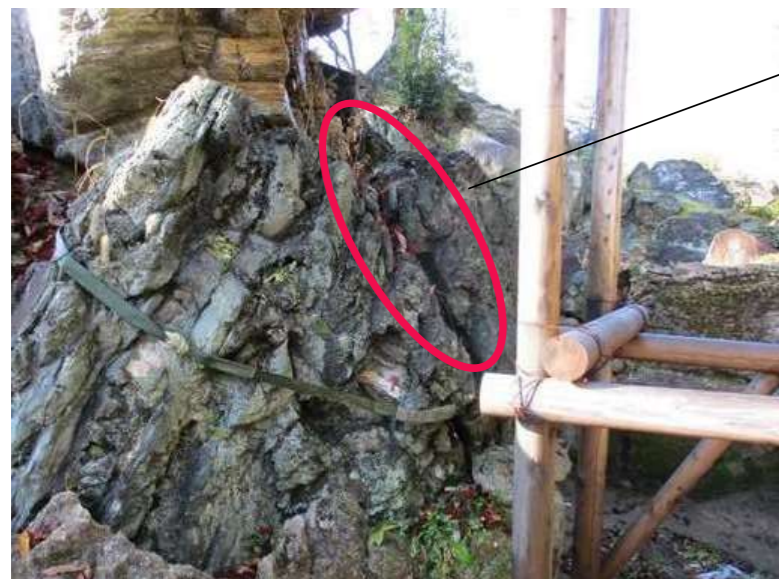
修理対象

石橋南側で橋を支持する石に大きな亀裂が確認される。その亀裂に無機系セメントモルタルでの接着と、意匠復元を行う。

北面の亀裂の状況

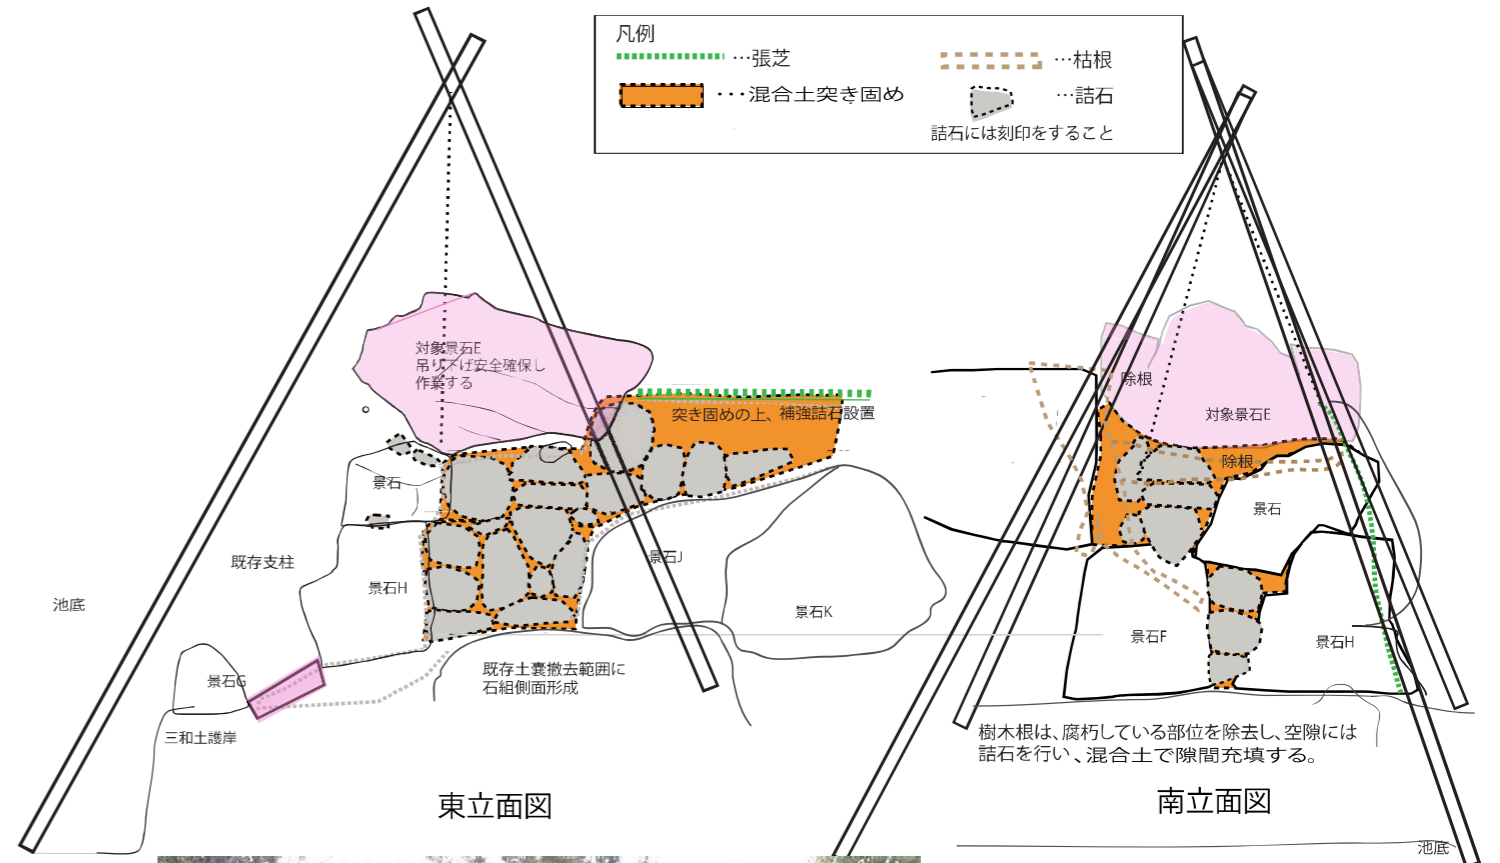
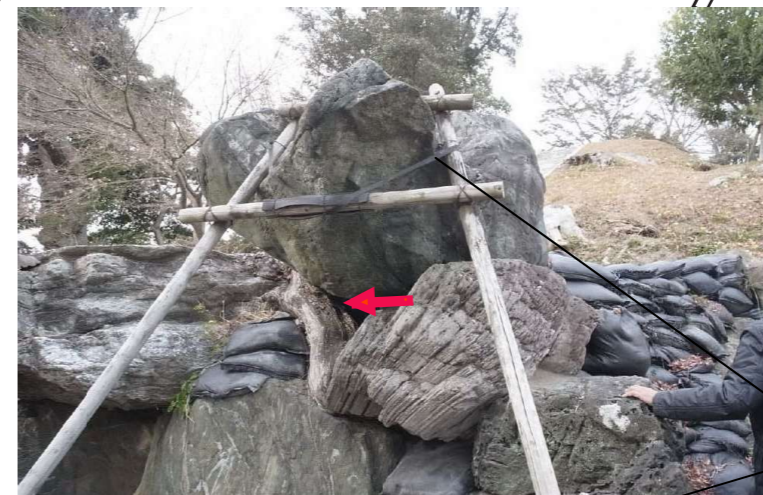
対象景石

石橋の北東にある石組は、樹木が入り込んでいたため平成26年(2015)に伐採したが、残った根の腐食が進み空隙が生じ、不安定な状態になっている。そのため、四又で支保工を組み、上部の景石を支えた状態で根を除去し、隙間に詰石を入れ、それ以外は締まりの良い土で突き固め、景石を安定化させる。東側の立面には岬状の橋の安定化を考慮し、城内に保管されている古石材で石組を行う。

南面の樹木根の状況

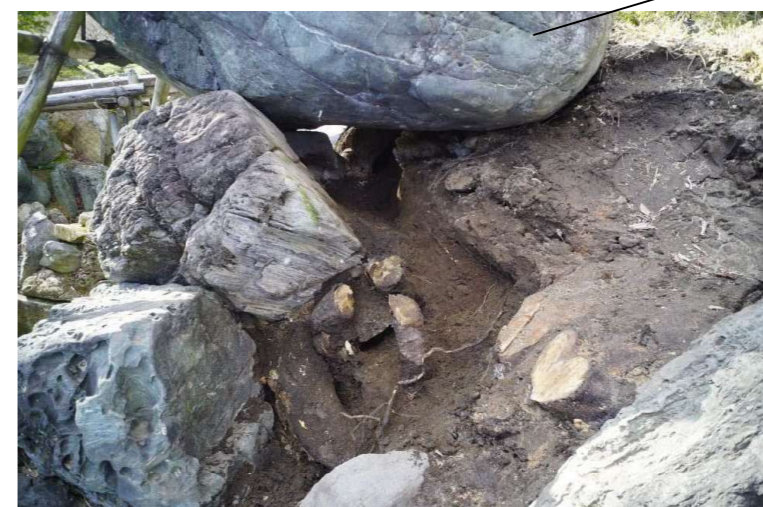
東側面の空隙状況

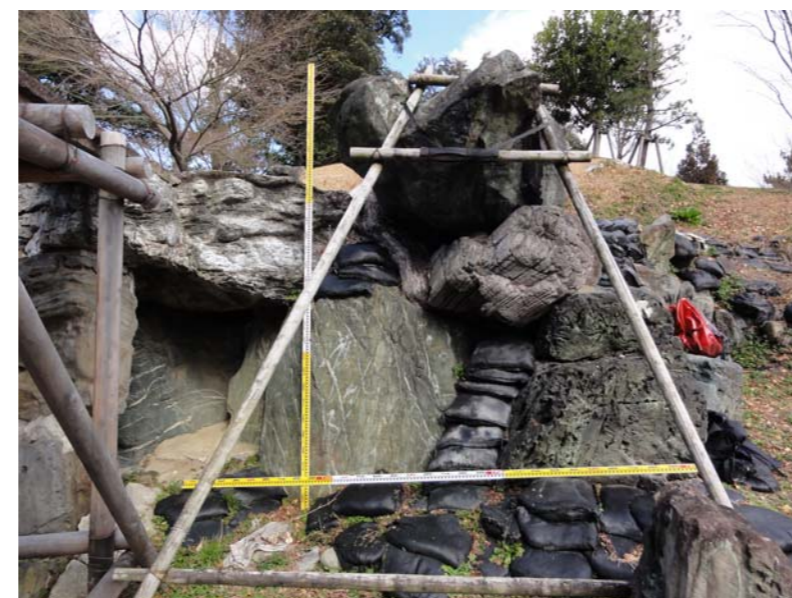
正面から見た石組み

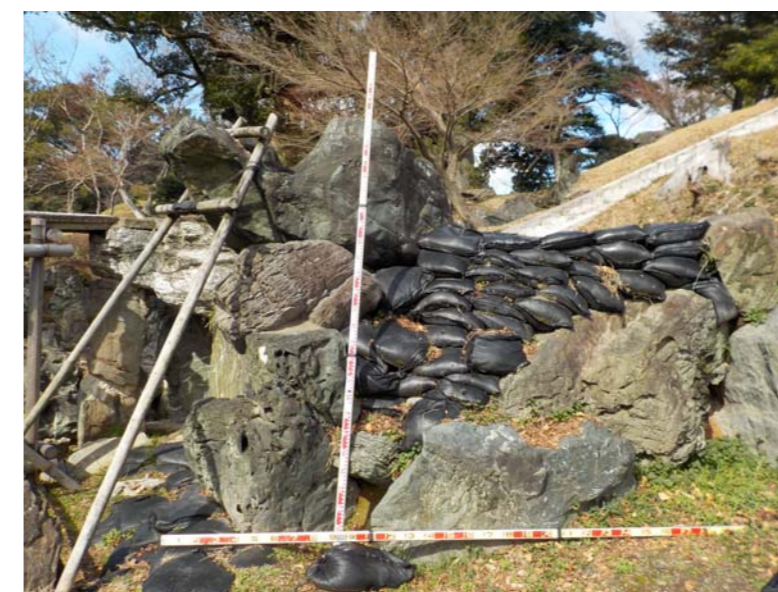
側面から見た石組み

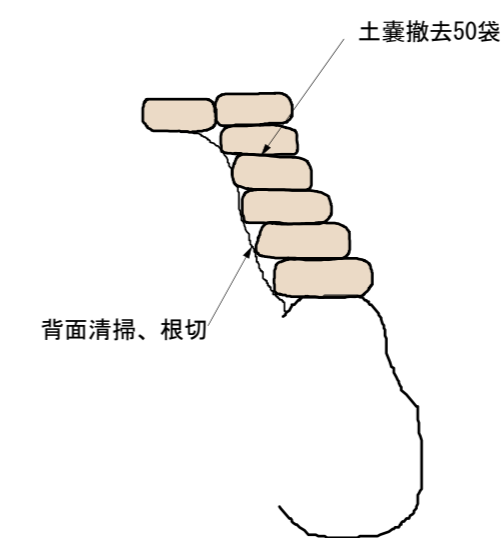
側面の土嚢を取り外した状況

手水鉢と石組の間に除伐した樹木根が残存しており、将来的に根が腐食することで上部の手水石が傾倒する危険性が高い。また、現状側面部においては、土嚢で保護しているが手水石の下が空洞化しており、浸食が進み、傾倒する恐れが非常に高く、周辺の地形や景観から石積みが施されていた可能性があることから復元を行う計画である。

手水石及び石組みAを四又で固定し、隙間の樹木根を全て取り外す。樹木根を除去後に石組みAが下落する恐れがあるため、詰石を入れ、混合土を充填する。

- ・四又にて手水石及び下部の根石が脱落しないように固定し、既存の支保丸太と土嚢を全て取り外し撤去する。
- ・石の間に侵食している樹木根は全て除去する。
- ・樹木根を除去すると手水鉢の荷重がかかり石組が下がる恐れがあるため、下段の石との間に詰石を充填する。
- ・側面（東面）部は周辺状況から石積みが行われていたことが想定できるため、既設の土嚢を取り外し、侵食している樹木根を全て除去し石積みを行う。
- ・手水石下の空隙部には手水石が下落しないように詰石を入れながら混合土を充填する。
- ・裾部、目地部の土嚢は全て取り外し、清掃する。空隙部には混合土を充填し補強する。

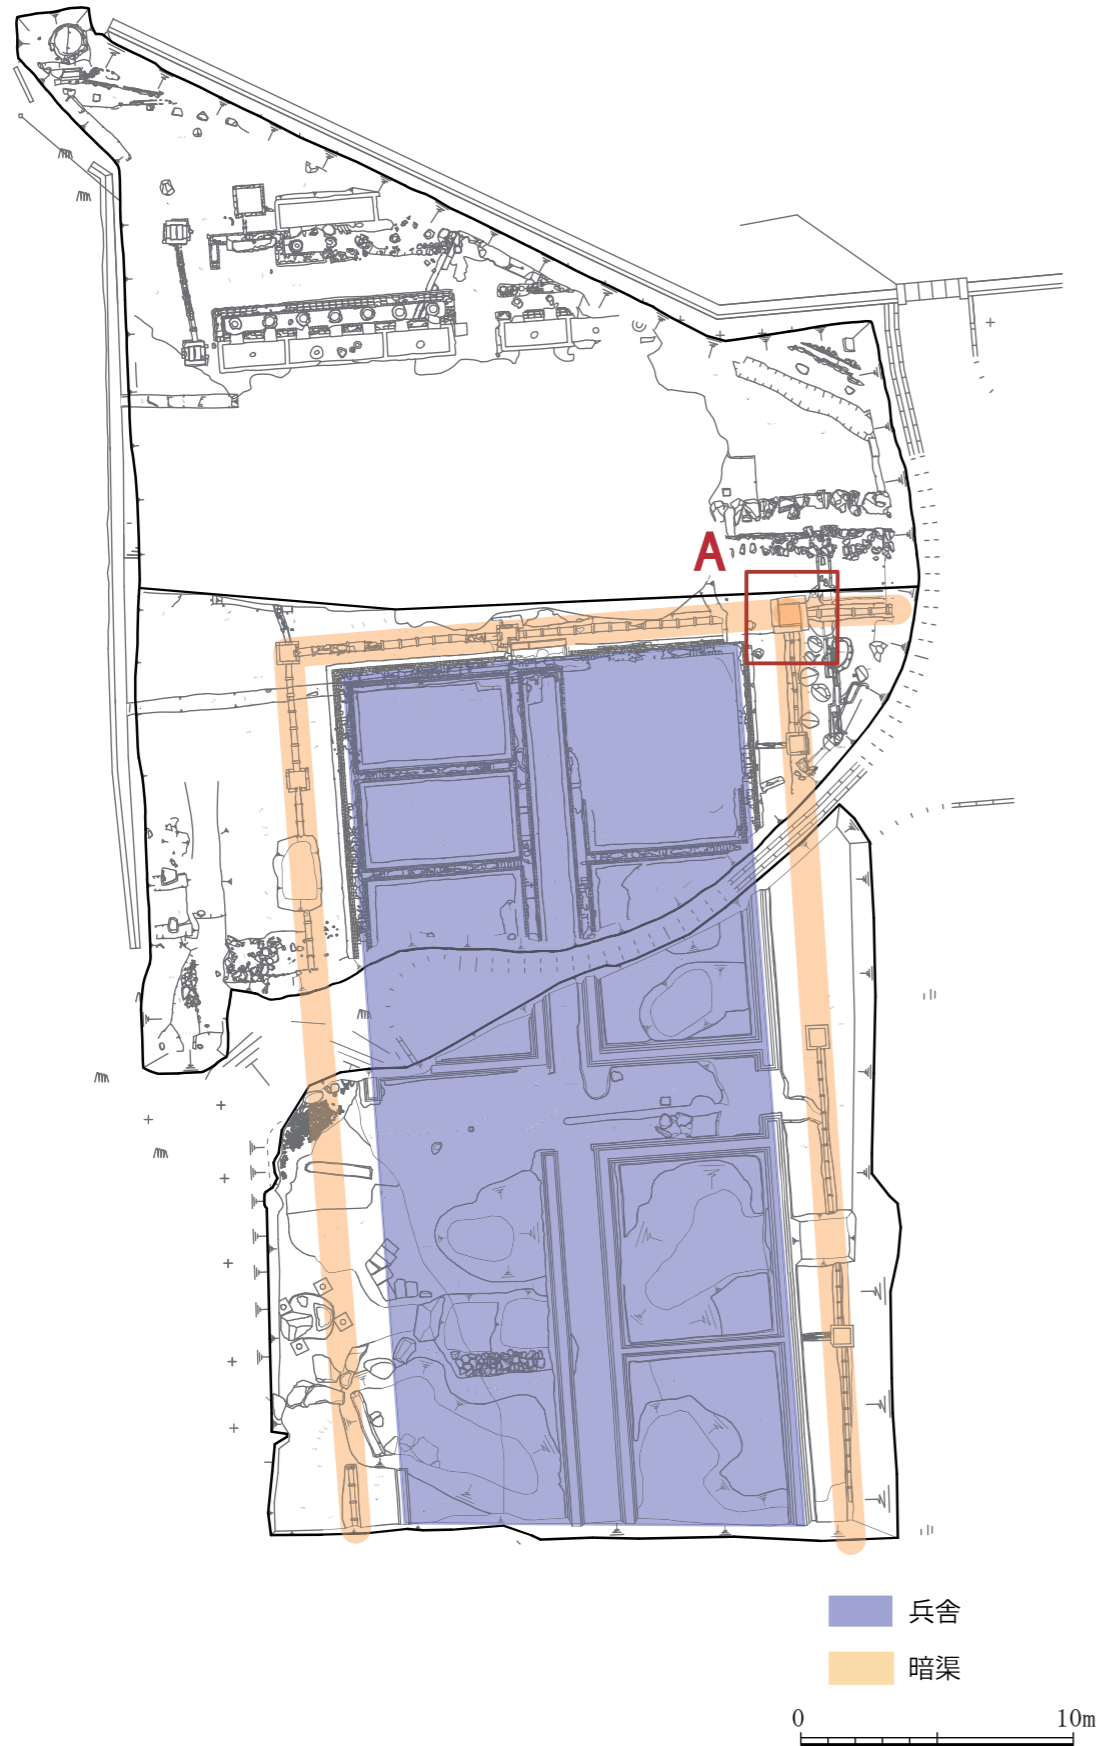
図6 二之丸庭園第2次調査 遺構平面図

出土した兵舎基礎及び暗渠
Aは図8に対応する。
兵舎基礎の周囲1mを土管が囲繞していることが図6・8からわかる。

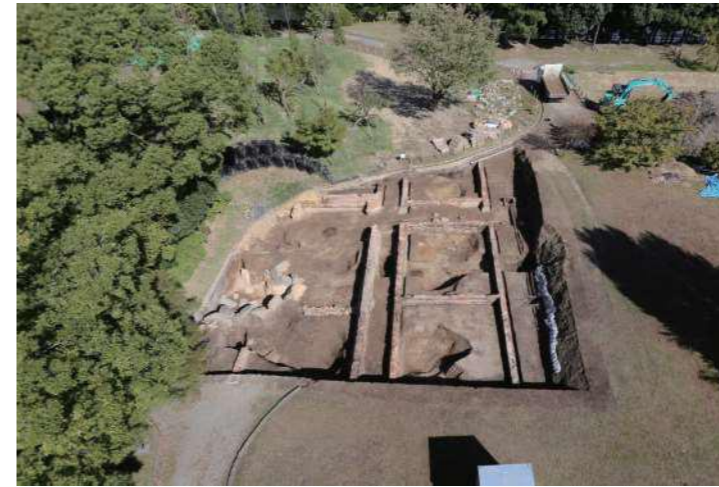
図7 二之丸庭園第2次調査 航空写真

出土した兵舎基礎、暗渠及び近世の石組遺構
写真左側の石組は兵舎基礎内部から出土した
近世遺構(北園池東の石組)。兵舎内部に近世遺構が残されている可能性がある。

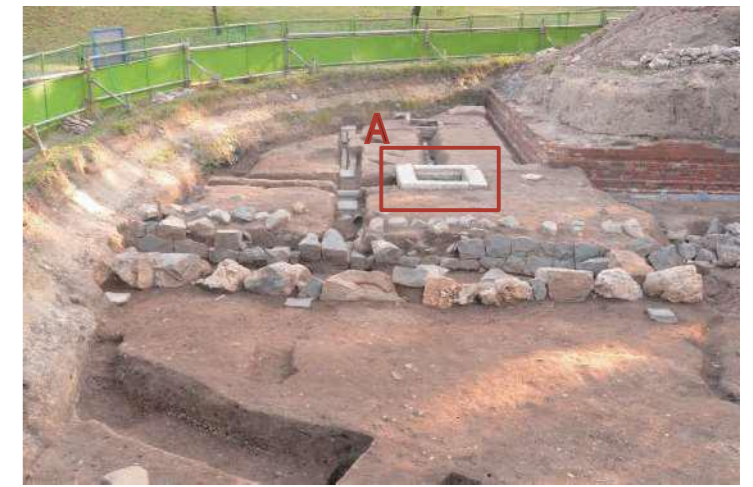
図8 二之丸庭園第2次調査 出土暗渠遺構

出土した兵舎基礎及び暗渠
Aは図6に対応する。暗渠に伴う樹。

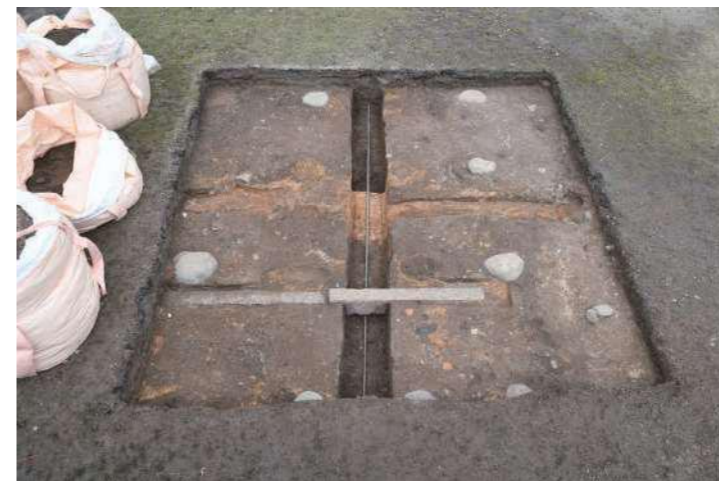
図9 二之丸庭園第8次調査 出土御殿遺構 (束石)

図5にて示した兵舎内部から出土した近世遺構
二之丸御殿を構成する束石または礎石と考えられる。
