特別史跡名古屋城跡全体整備検討会議 石垣・埋蔵文化財部会(第44回)

特別史跡名古屋城跡全体整備検討会議 石垣・埋蔵文化財部会（第44回）

# 穴蔵石垣の調査成果について

## 天守台穴蔵石垣試掘調査について

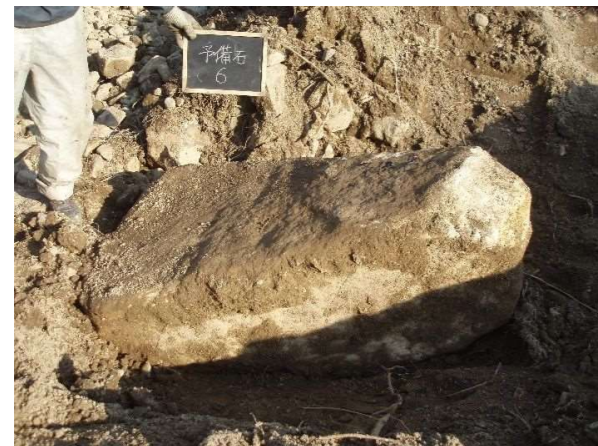
図1 H21年度に確認された石材（花崗岩）

- ・石材の大きさは築石大（控え長が1000mm前後）。刻印が確認されているものもある。
- ・概ねGL9.00mよりも下で確認される。
- ・搦手馬出石垣全体で224個ほど確認されており、砂岩と花崗岩系の比率はおおよそ1：2。

もあり、石垣の変状に影響している可能性も考えられる。

- ・傾向としては一定数が栗石と背面盛土の境界付近で見られる。
- ・置き方には規則性は見られないことから、目的をもって設置されたものではないと考えられる。
- ・一部、解体の最下段隅角付近で列状に並ぶ石材が確認されているが、石列のような並び方ではない。

- ・円弧すべり解析で栗石内部にすべり面が生じていることから、修復の際には栗石層に安定化対策を取り入れる必要がある。石垣背面から検出された築石大石材は孕み出し部付近の標高から多く検出されていること

→同位置に戻すことはしない方針としたい。

ア 遺構ではなく遺物として、記録をしっかりと作成する。

イ 積み直し時に損傷した石材と置き換える予備石材として用いる。（大きさや材質が適合するもののみ）

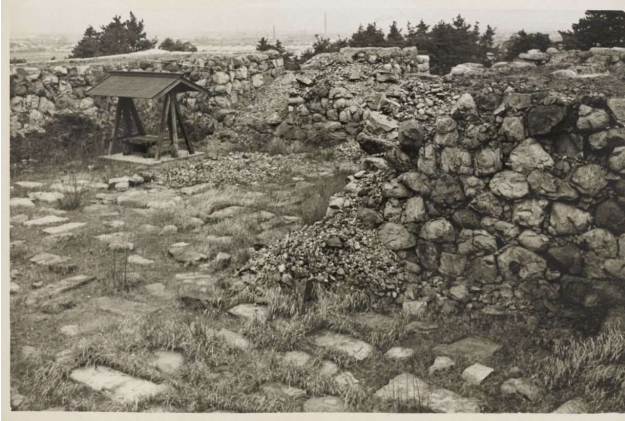
昭和20年（1945）5月14日の空襲によって、大小天守などが焼失し、天守台の石垣も焼損した。焼失後の天守台石垣の状況は新聞掲載の写真資料、その後の積み替えの際の工事写真などから推測できる。焼損は特に穴蔵の内側で甚大であり、倒壊もみられる（図5）。

桁形、開口部周りの角に崩壊している部分がある。

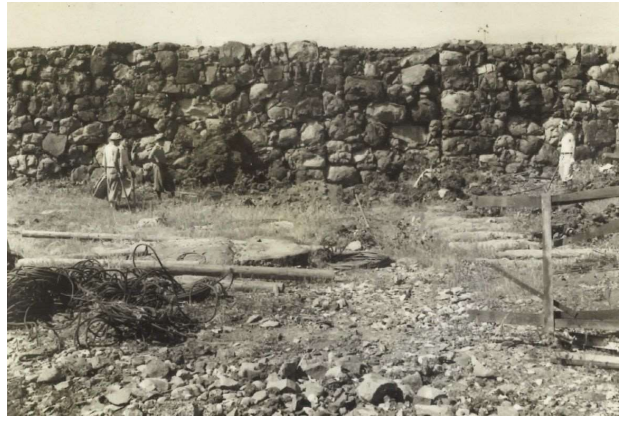
創建時の計画変更の跡と考えられる切抜の痕跡。

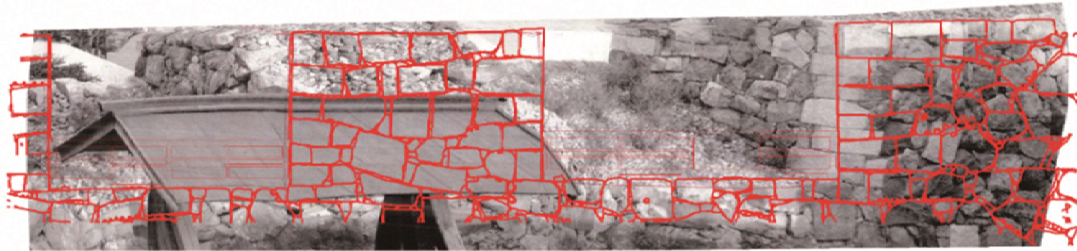
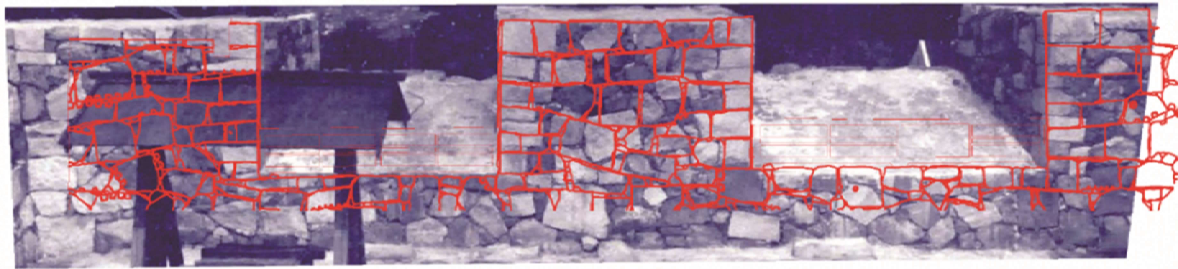
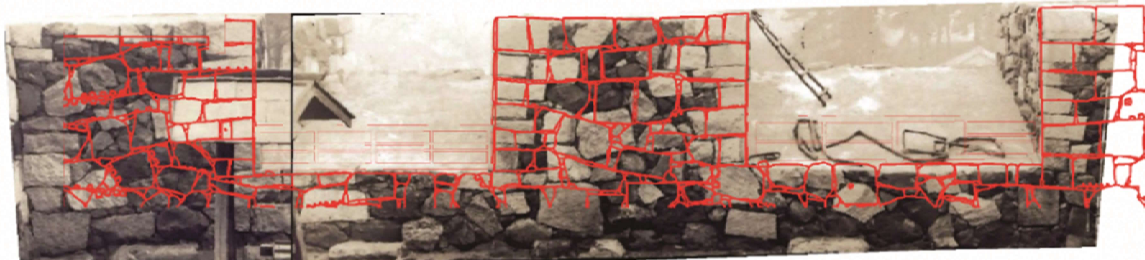
図13 穴蔵石垣現況と古写真の比較(2)

現在の石垣面の立面図とその後の写真の比較を示した。現況の立面図は、焼失後、積み替え工事後の写真の何れもと、全く一致しないことが確認できる。焼失後と積み替え工事後の違いも明確であり、焼失以後2度の積直しが行われ、少なくとも地上部については全く焼失時の姿を留めていないことが確認できる。

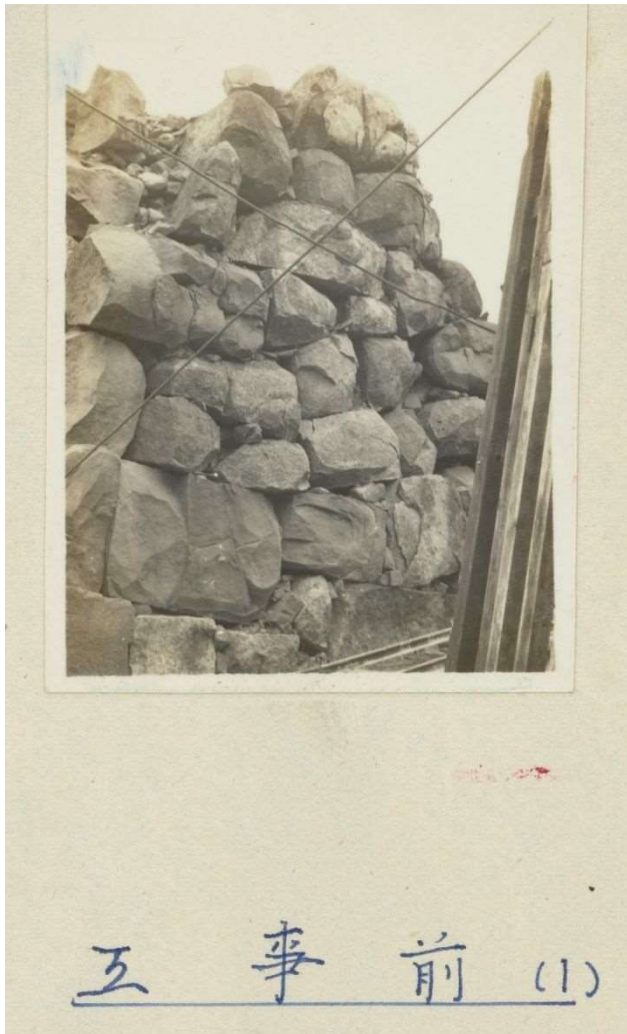
A 小天守SA02 積直し前(被災後)の姿

小天守入口のSA02は、戦後の被災後、現在の地上部最下段までは石材がかわっている。現天守閣再建にあたっては、ケーソンの範囲外にあたり、下位の石材は同じものがある様に見える。

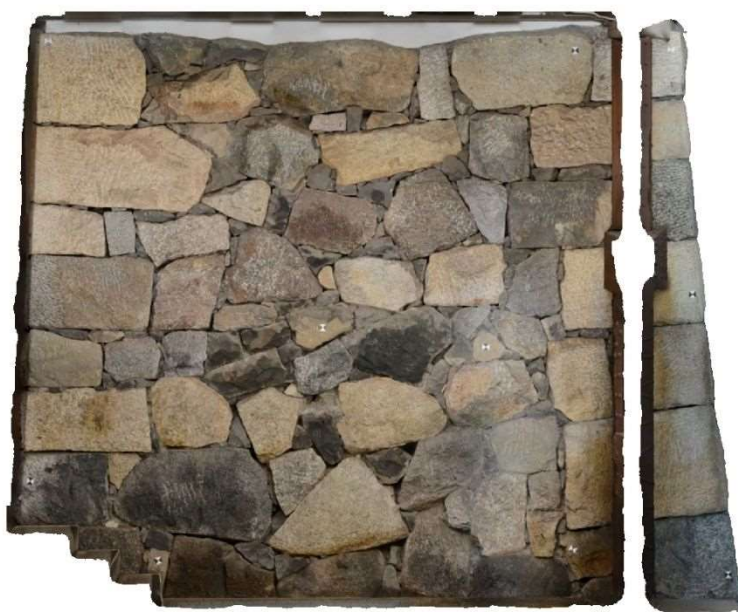
C 小天守SA02 現況

小天守については、小天守の入り口の東側の面(SA02)の事例を例に示す。図17のCが現在の写真、Bが戦後の積み直し工事の際の写真、Aが積み直し前(戦災後)の姿を示す写真である。これらと比較すると、積み直し前後で見える範囲の石材はすべて変わっていることがわかる。一方、積み直し後の写真と現在の写真を比較すると、下部を中心に、同一と見られる石材も確認できる。ケーンソンから外れるこの石垣面では、現天守閣再建時には改変が及んでいない可能性がある。

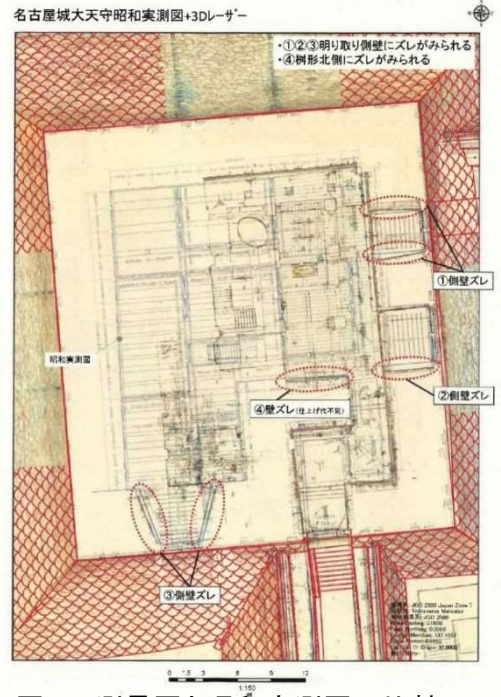
図15 測量図と昭和実測図の比較

3次元計測によって作成した大天守穴蔵石垣の平面図を昭和実測図と比較したところ、明り取りの部分を中心にズレがあることを確認した(図15)。

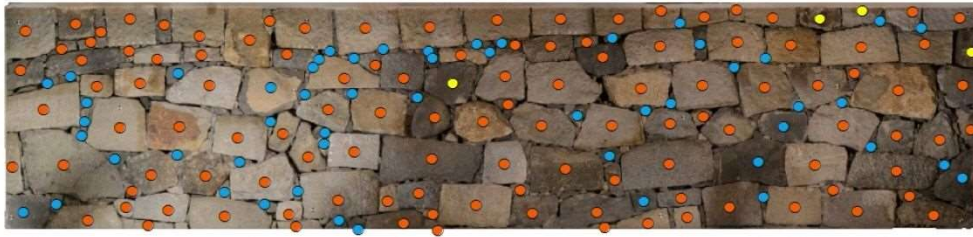
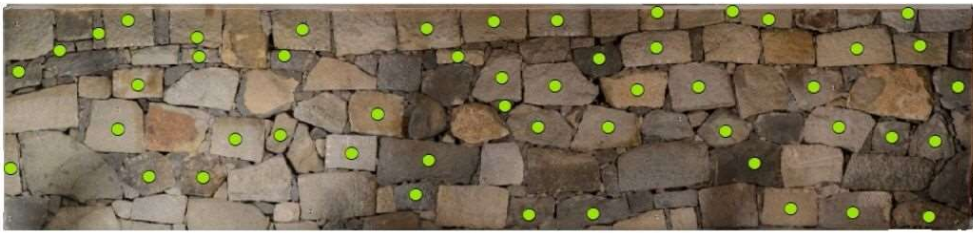
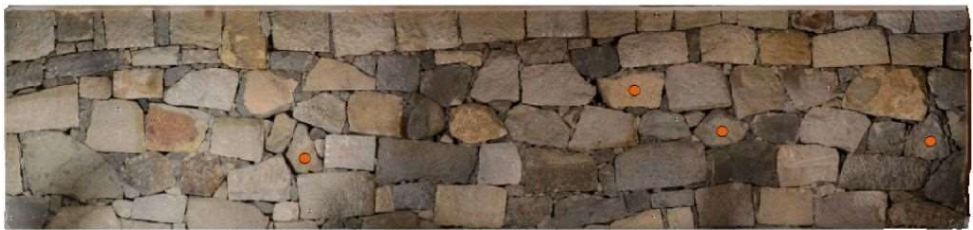
図16 穴蔵石垣石材調査成果

各石垣面で花崗岩系と堆積岩系の割合に傾向は認められない。

再利用を示すと思われる矢穴・刻印を持つ石材の割合は少なく、刻印は1面当たり数石程度。現天守閣再建時の積み替えに際し、新補石材が多く用いられたことを示している。ただし、小天守入口のSA01は10%を超えており、他と比べると多い。

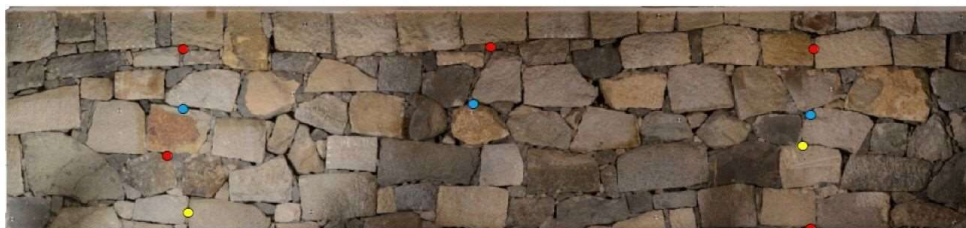
図17 穴蔵石垣ビデオスコープ調査成果

穴蔵石垣では合計414箇所についてビデオスコープによる調査を行った。穴蔵石垣は戦後の積み替え工事や現天守閣再建時に石垣が積直されている。特に現天守閣再建時にはケーソンを埋設に伴い、ほとんどの石垣で積み直しが行われていると考えられる。

それに伴い、ビデオスコープによる調査では、大半の調査地点でモルタルが確認された。モルタルの形状は、築石を積み直す際に、築石間に詰められたもの（練状とする）、現天守閣再建の工事の際などに、石垣面の補修・補強の目的で外部から注入されたもの（同じく注入状）に大きく分けられる。穴蔵石垣においては、この何れもが検出されており、石垣高や深度による傾向は認められなかった。

その他、BA06、BA07、BA08の石垣奥、深度80～120cm付近でコンクリート壁が確認されている。ケーソンと重なる位置のため、現天守閣再建工事の際のものと思われる。

裏込石層礫の密度では、緩みが若干大きい傾向が認められる。石垣部位に礫種等の違いは認められなかった。その他の確認物としては、来城者によると思われる硬貨や入場券の半券、石垣積み直し工事に由来する釘やネジ、資材等が確認された。

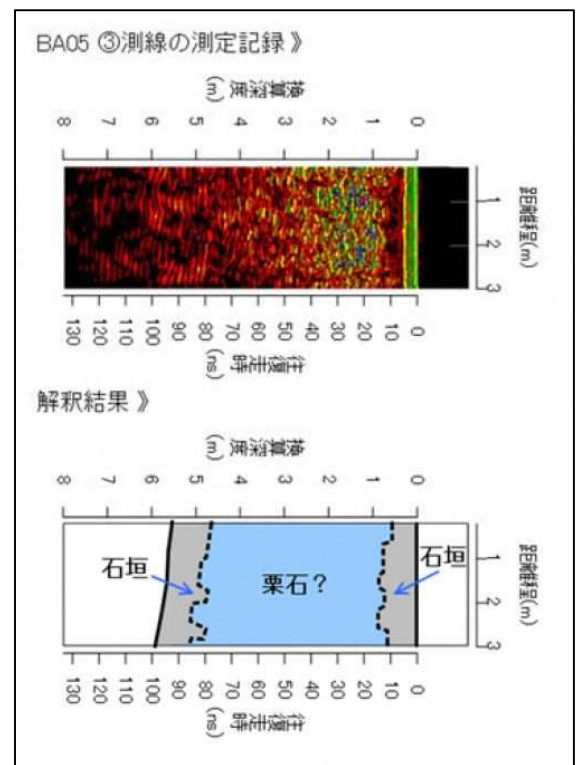
図19 穴蔵レーダー探査成果

多くの石垣面において、裏込石層(栗石層)の中に反応の強い部分があり、締固めの度合いが低い可能性がある。

レーダー反応が、天守台の外側石垣の築石まで達していると見られる測線があり、その探査成果からは、穴蔵石垣と外部石垣の間は、総栗となる可能性が考えられる

穴蔵石垣の石材の平均控え長さは、大天守及び小天守において、それぞれ平均63.8cmと63.9cmでほぼ同じである。測定した石材の多くは戦後積み替えられた新補石材であるが、規格的な石材が用いられたと見られる。その中で、SA01及びSA06の地上部分最下段の石材の控長が極めて長いことが注意される。
