特別史跡名古屋城跡全体整備検討会議 石垣部会(第25回)

日時：平成30年1月30日(火) 10:00～12:00

# 天守台石垣周辺調査について

# 名古屋城天守台等石垣基本調査 U61 石垣カルテ

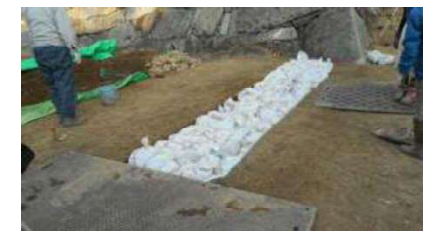
図 4.4 仮埋戻し状況

- ・石垣面打音、石材調査終了し、南側の一部について掘削調査を行う予定。
- ・発掘調査の一時中断に伴い、土嚢を用いて簡易的な仮埋戻しを行った。

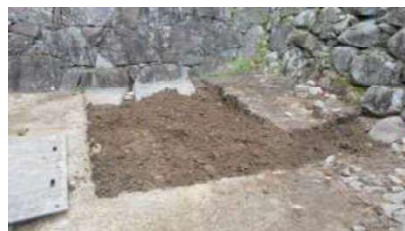
図 4.8 埋戻し状況

・石垣面打音、石材調査終了し、埋戻しをおこなった。

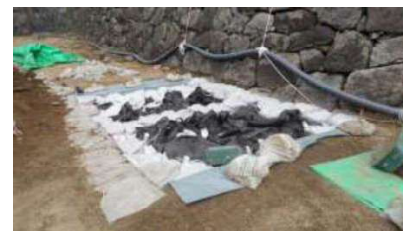
図 4.13 埋戻し状況

・発掘調査の一時中断に伴い、土嚢を用いて簡易的な仮埋戻しを行った。

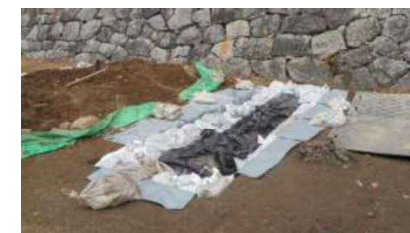
図 4.19 仮埋戻し状況

- ・北側土層断面計測をおこなった。石垣面付近の掘下げ完掘後、平面及び、掘下部分の断面を計測。(12/27 時点)
- ・発掘調査の一時中断に伴い、土嚢を用いて簡易的な仮埋戻しを行った。

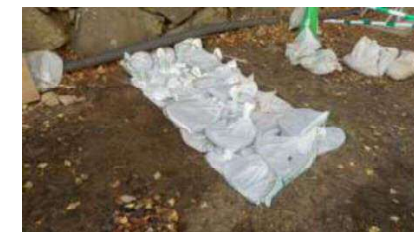
図 4.19 仮埋戻し状況

- ・図面は未計測。(12/27 時点)
- ・発掘調査の一時中断に伴い、土嚢を用いて簡易的な仮埋戻しを行った。

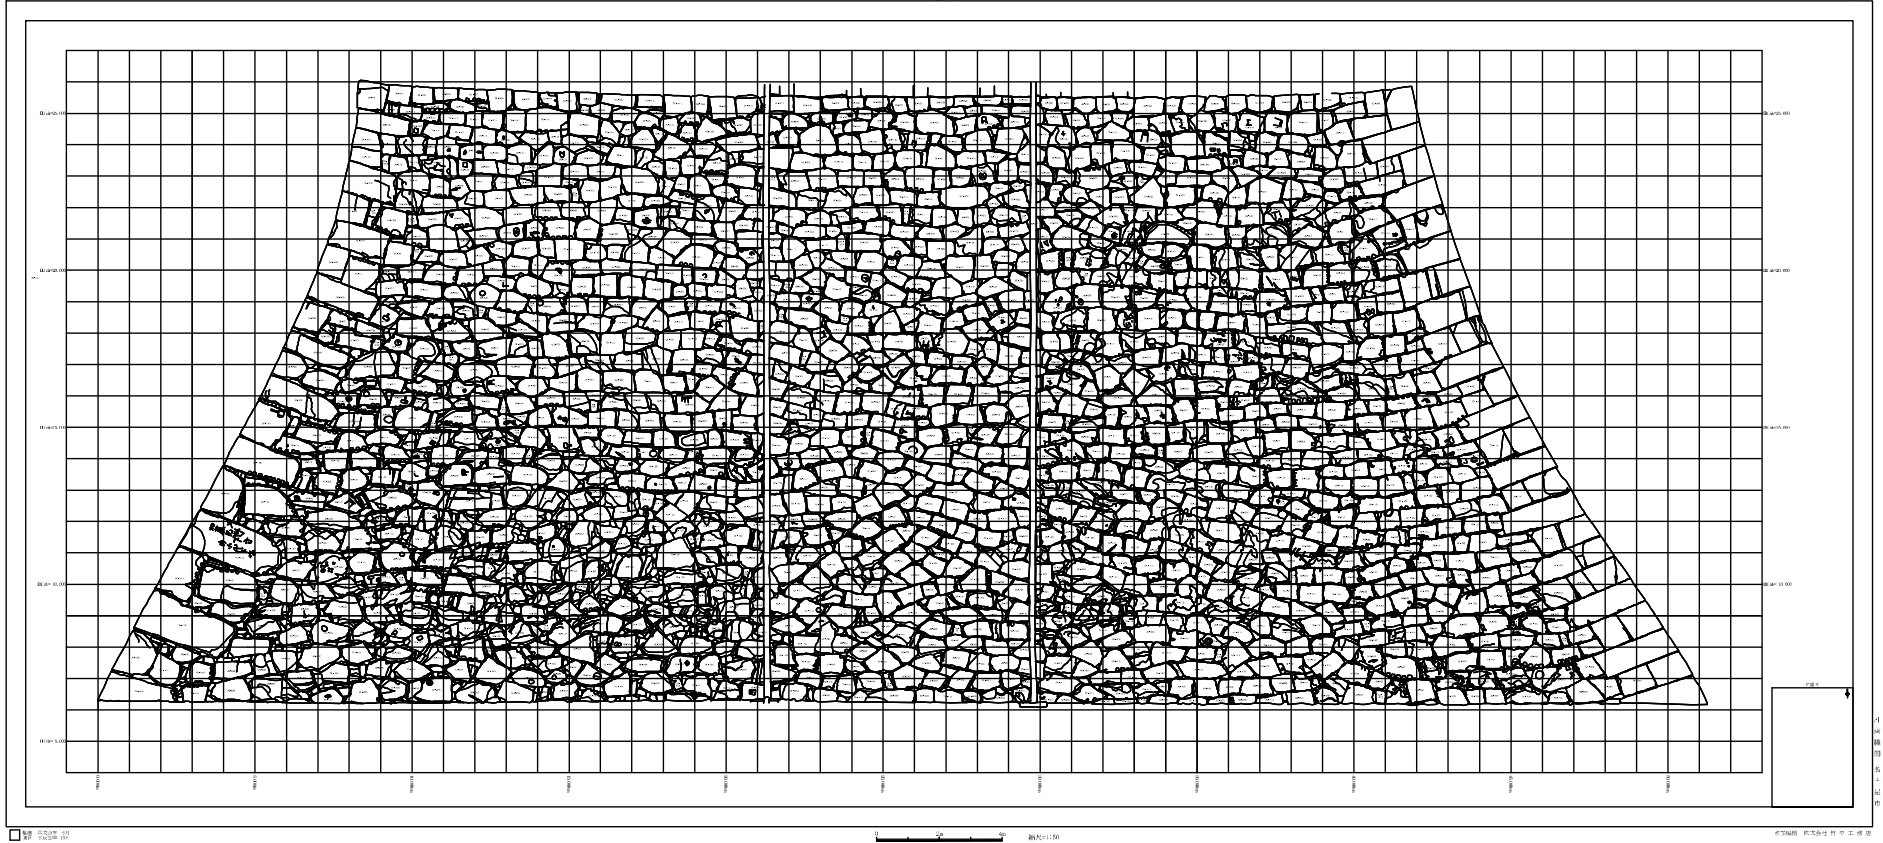
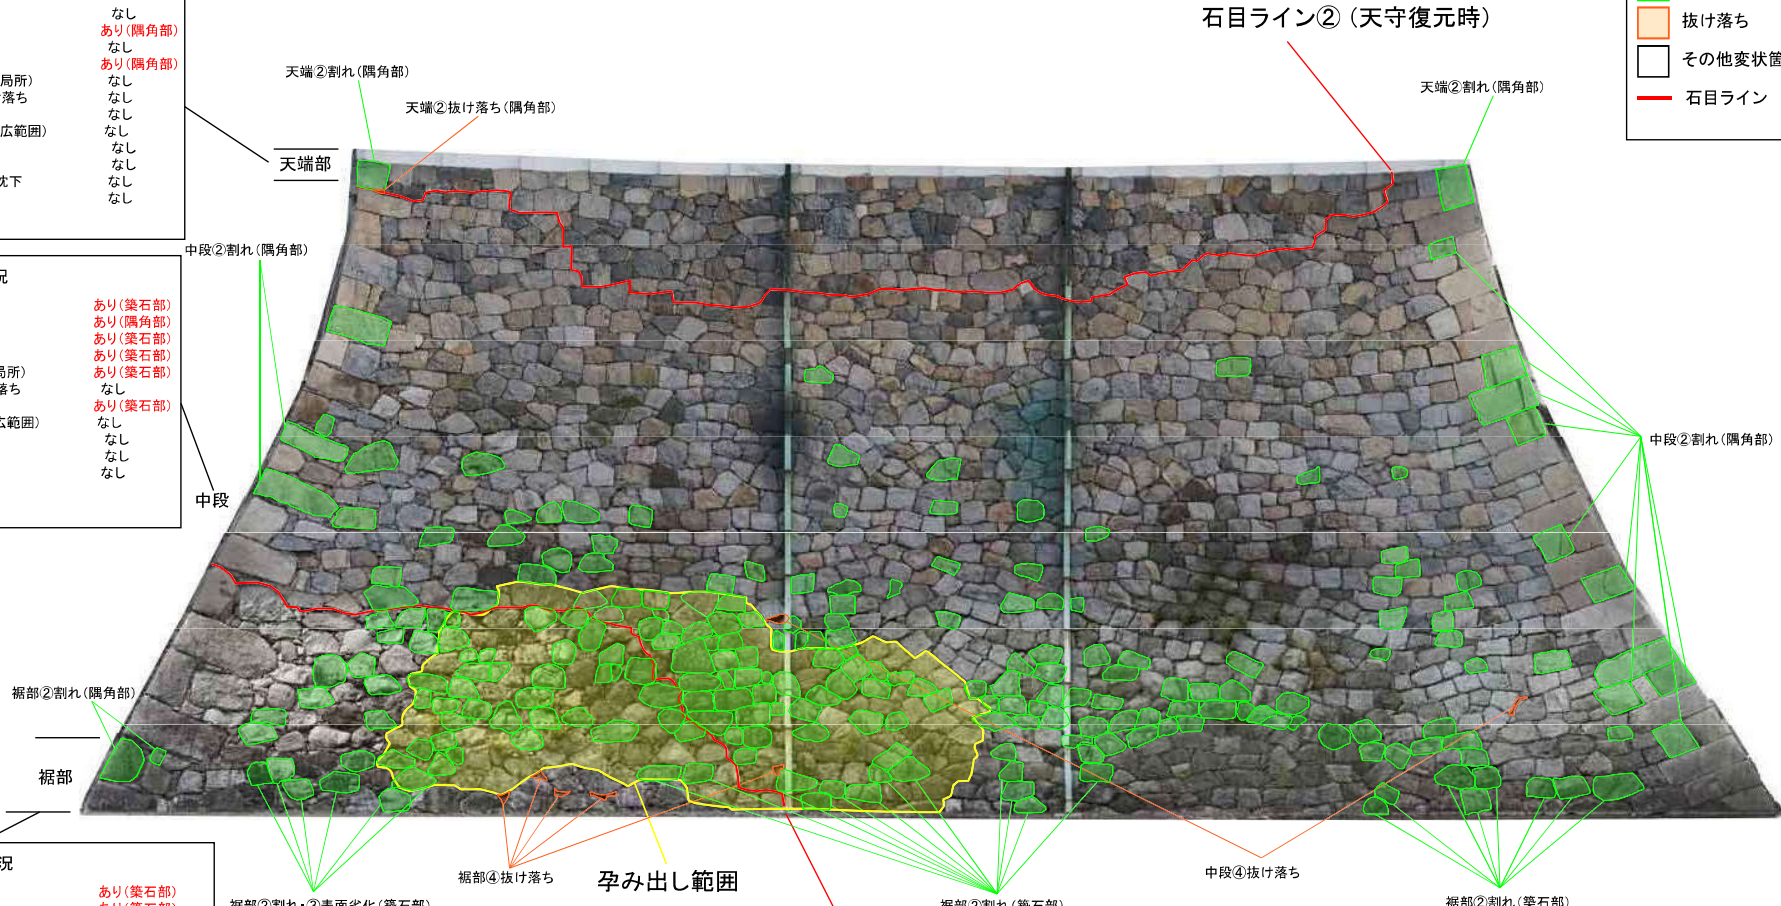
**天端部破損状況**

① 緩み	なし
② 割れ	あり(隅角部)
③ 表面劣化	なし
④ 抜け落ち	あり(隅角部)
⑤ 孕み出し(局所)	なし
⑥ 孕み・抜け落ち	なし
⑦ 前倒れ	なし
⑧ 孕み出し(広範囲)	なし
⑨ 崩れ	なし
⑩ 樹木	なし
⑪ 天端部の沈下	なし
⑫ その他	なし

**中段破損状況**

① 緩み	あり(築石部)
② 割れ	あり(隅角部)
③ 表面劣化	あり(築石部)
④ 抜け落ち	あり(築石部)
⑤ 孕み出し(局所)	あり(築石部)
⑥ 孕み・抜け落ち	なし
⑦ 前倒れ	あり(築石部)
⑧ 孕み出し(広範囲)	なし
⑨ 崩れ	なし
⑩ 樹木	なし
⑪ その他	なし

**裾部破損状況**

① 緩み	あり(築石部)
② 割れ	あり(築石部)
③ 表面劣化	あり(築石・隅角部)
④ 抜け落ち	あり(築石部)
⑤ 孕み出し(局所)	あり(築石部)
⑥ 孕み・抜け落ち	あり(築石部)
⑦ 前倒れ	あり(築石部)
⑧ 孕み出し(広範囲)	なし
⑨ 崩れ	なし
⑩ 樹木	なし
⑪ 前面土砂の堆積	なし
⑫ 立地地盤の異常	なし
⑬ その他	なし

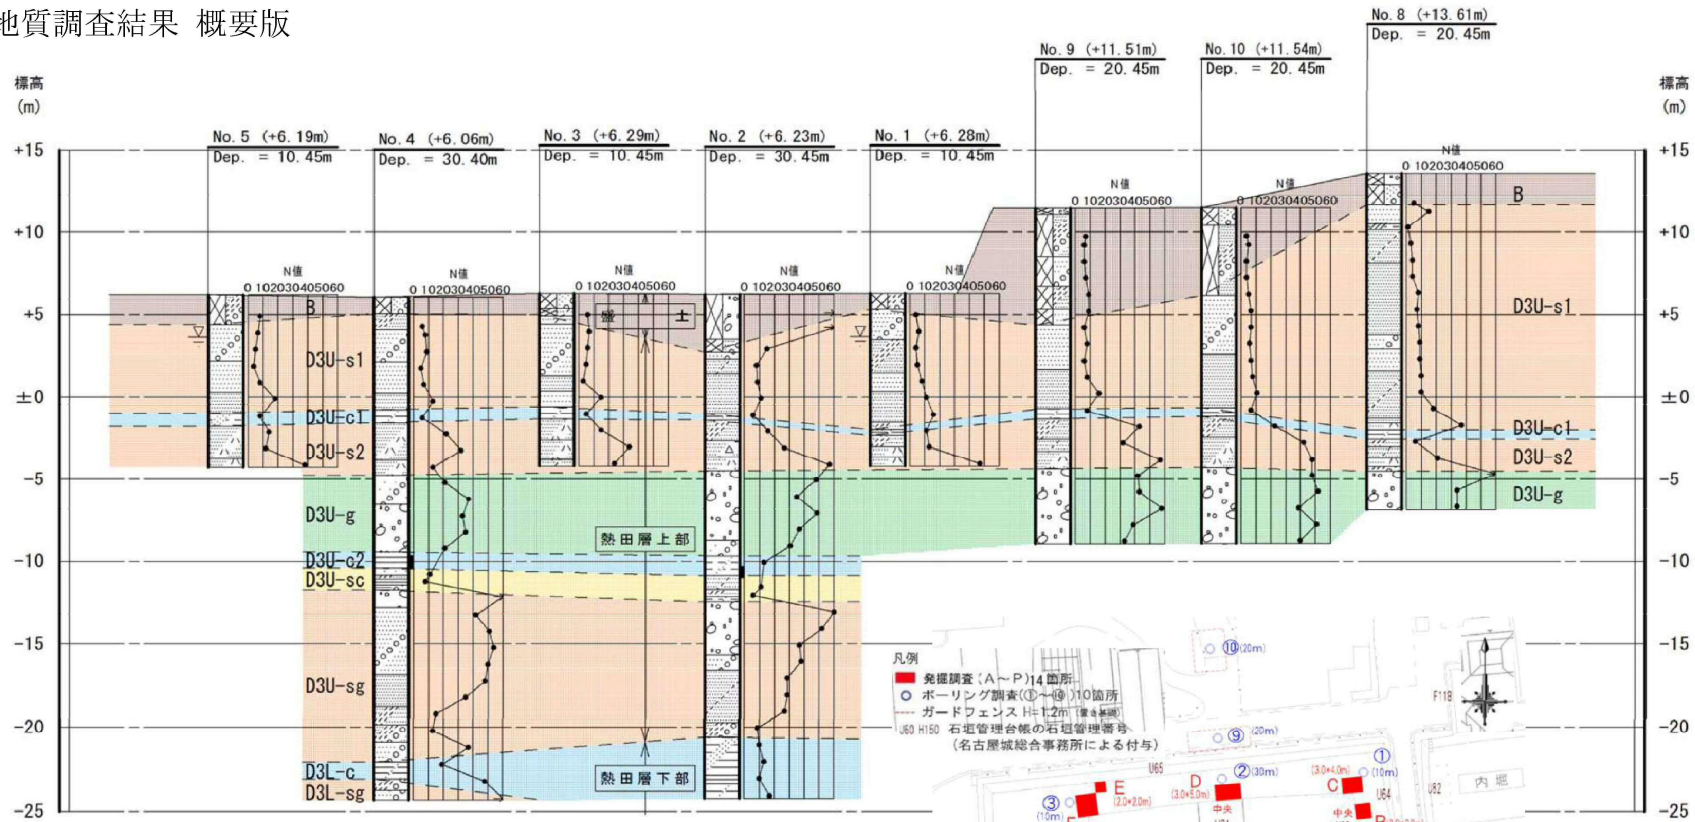
地質調査結果 概要版

注：本断面図は地層区分のため、地点間距離は実際とは異なります。  
 地層線は推定であり、実際と一致しない可能性があります。今後の調査により地層構成を再評価する場合があります。

地質年代	地層区分	記号	特徴	N値 (平均)	
第四紀	完新世	盛土	B	φ20~50mm程度の礫を含む砂・粘性土。内堀にて所々瓦片混入。 No. 2地点は砂礫主体でφ200mmの玉石、コンクリートガラ多量混入。(N値貫入不能)	4~15 (7)
		更新世 熱田層 上部	第一砂質土	D3U-s1	φ2~10mm程度の小礫を含む細砂や中砂主体。全体に中砂を含む。 標高+4m付近より含水量が高くなる傾向にある。N値は5~10程度が卓越する。
	第一粘性土		D3U-c1	細砂を混入する粘土主体。層厚1m未満と薄いものの水平方向の連続性あり。 N値は5~8とばらつきが少ない。	5~8 (7)
	第二砂質土		D3U-s2	全体に凝灰質を呈する細砂主体。砂の粒径は細かく均一。所々φ2~5mm程度の浮石を含む。N値は6~57を示す。凝灰質のため非常にN値のばらつきが大きい。	6~57 (29)
	礫質土		D3U-g	砂礫主体。一部礫が少なく礫混じり状を呈す。礫径はφ30~50mm以下、φ5~10mm程度主体。 チャート礫混入。N値は30~50の範囲でばらつき傾向あり。	21~60以上 (40)
	第二粘性土		D3U-c2	細砂を混入するシルト、粘土主体。サンプリング実施し土質試験を実施(圧密試験は実施中) 一軸圧縮強さ $q_u=630、705kN/m^2$ を計測。N値は13を示す。	13 (-)
	砂・粘性土		D3U-sc	砂質土と粘性土の互層。細砂やシルトを主体とし、一部粗砂、礫混じり状となる。 N値は主に砂質土で計測し6~11を示す。	6~11 (9)
	砂・礫質土		D3U-sg	φ2~30mm程度の礫を含む細砂、中砂を主体とする。上部礫の混入が多く、砂礫状を呈す。下部はシルトの混入が多い。N値は9~60以上を示し砂礫部分でN値が高い。	9~60以上 (38)
	熱田層 下部		粘性土	D3L-c1	細砂を混入する粘土主体。層厚は3m以上を確認している。 N値は10~19を示し全体に硬い。
		砂・礫質土	D3L-sg	No. 4地点に層厚1m程度のみ確認。φ10~20mmの礫を混入する中砂を主体。現段階では熱田層下部として評価。N値は48、60を示しよく締まっている。	48、60以上 (54)
