特別史跡名古屋城跡全体整備検討会議 石垣・埋蔵文化財部会(第 59 回)

表二の門発掘調査成果について

1 令和5(2023)年度発掘調査成果

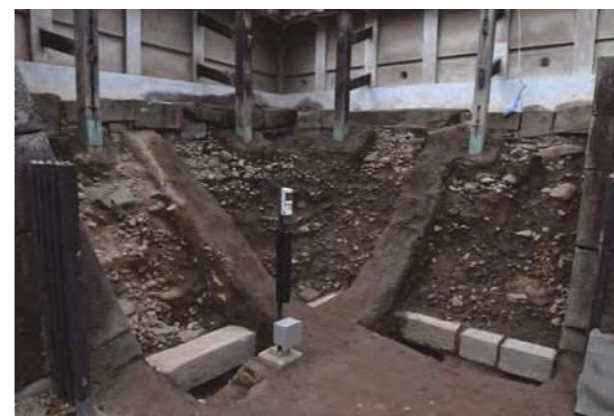
図2 東側土塼 完掘状況(北西から)

- ・ 両側の土塼裾部にて、昨年度の試掘調査で出土した切石と連続する切石を検出した。築城当初の雁木ではなく、積み直された雁木の最下段と考えられる。
- ・ 出土した切石は計12石となり(ほか抜取痕1箇所)、すべて花崗岩であった。
- ・ 入隅部では奥行が短い切石(約15.0～18.0cm)が含まれていることを確認した。
- ・ 東側土塼入隅部の切石には矢穴長約4.0～5.5cmの矢穴痕がみられた。江戸時代中期以降の矢穴と考えられるため、この切石は雁木積み直し時に新たに入れられた可能性がある。
- ・ 2段目の雁木は最下段の上面に乗ると考えられるため、最下段の踏面は奥行の短い切石に合わせて約15.0～18.0cmと想定される(2段目以降は蹴上約30cm踏面約27cmか)。

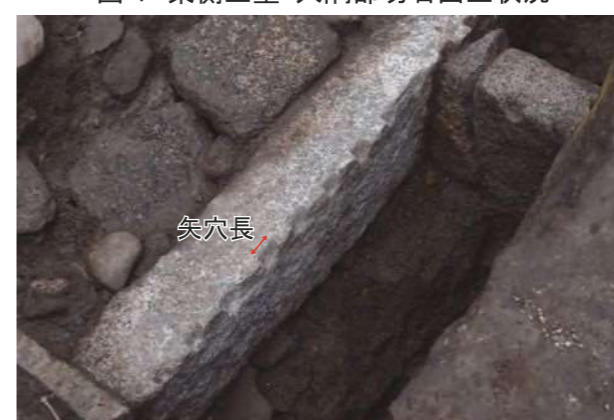
図6 東側土塼 矢穴長約4～5cmの矢穴

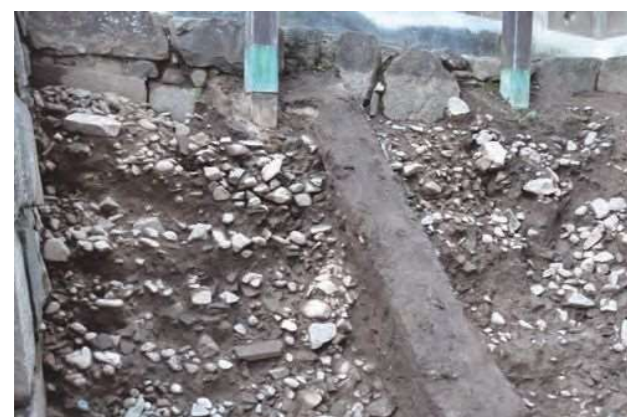
図 8 西側土塁 円礫・根固め検出状況

- ・ 両側の土塁斜面部にて、面的に円礫を検出した。円礫は雁木の背面に詰められていたものと考えられ、検出状況は雁木撤去時の状態を示している可能性が高い。
- ・ 検出面が垂直・平坦に近い箇所があり、雁木推定ラインを比較すると一致する箇所があった。このため、部分的に雁木設置時の状態（背面構造）が残存していると考えられる。
- ・ 円礫の岩石種調査を行ったところ、石質の割合・礫径の分布が庄内川中流域と類似した。同様の調査を行っている本丸搦手馬出石垣の栗石では、庄内川からの採取は天和期の栗石にみられる。この調査成果及び円礫中に瓦片が混じることも考慮すると、検出した円礫は雁木の積み直し時に搬入されたものと考えられる。
- ・ 検出面では円礫と土が混じる状況であったが、東側土塁天端にて深掘りを行ったところ、検出面から約 30cm 下で円礫のみの層を確認した。当初の背面構造の可能性はある。

- ・ 土塁斜面部にて円礫を検出するなかで、控柱下端付近では比較的大きい角礫・円礫が集中してみられた。控柱の根固めと考えられ、すべての控柱下端で確認した。
- ・ 根固めは現在の控柱直下に単一のものしか検出されなかった。根固めは円礫の検出面を掘りこんでいることを確認したため、雁木撤去後に設けられたと考えられる。

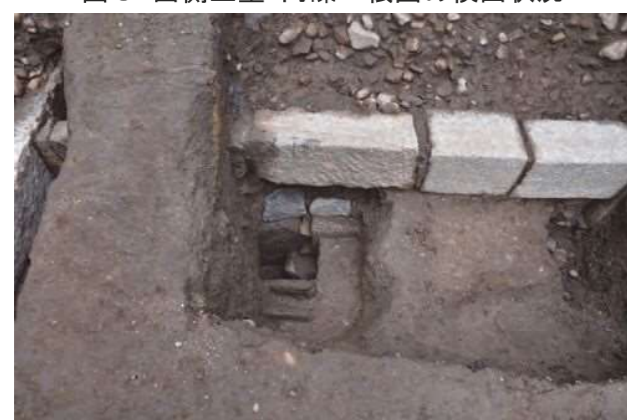
図 10 東側土塁 切石直下サブトレ検出状況

- ・ 東側土塁の切石直下では、切石下端より約 20cm 下に砂岩の割石 2 石が面を揃えて出土し、さらにその下に高さ 50cm 以上の花崗岩の切石 2 石が横並びで出土した。深さ約 1 m では粘質土と円礫を検出したため、何らかの遺構と考えられるが性格は不明である。

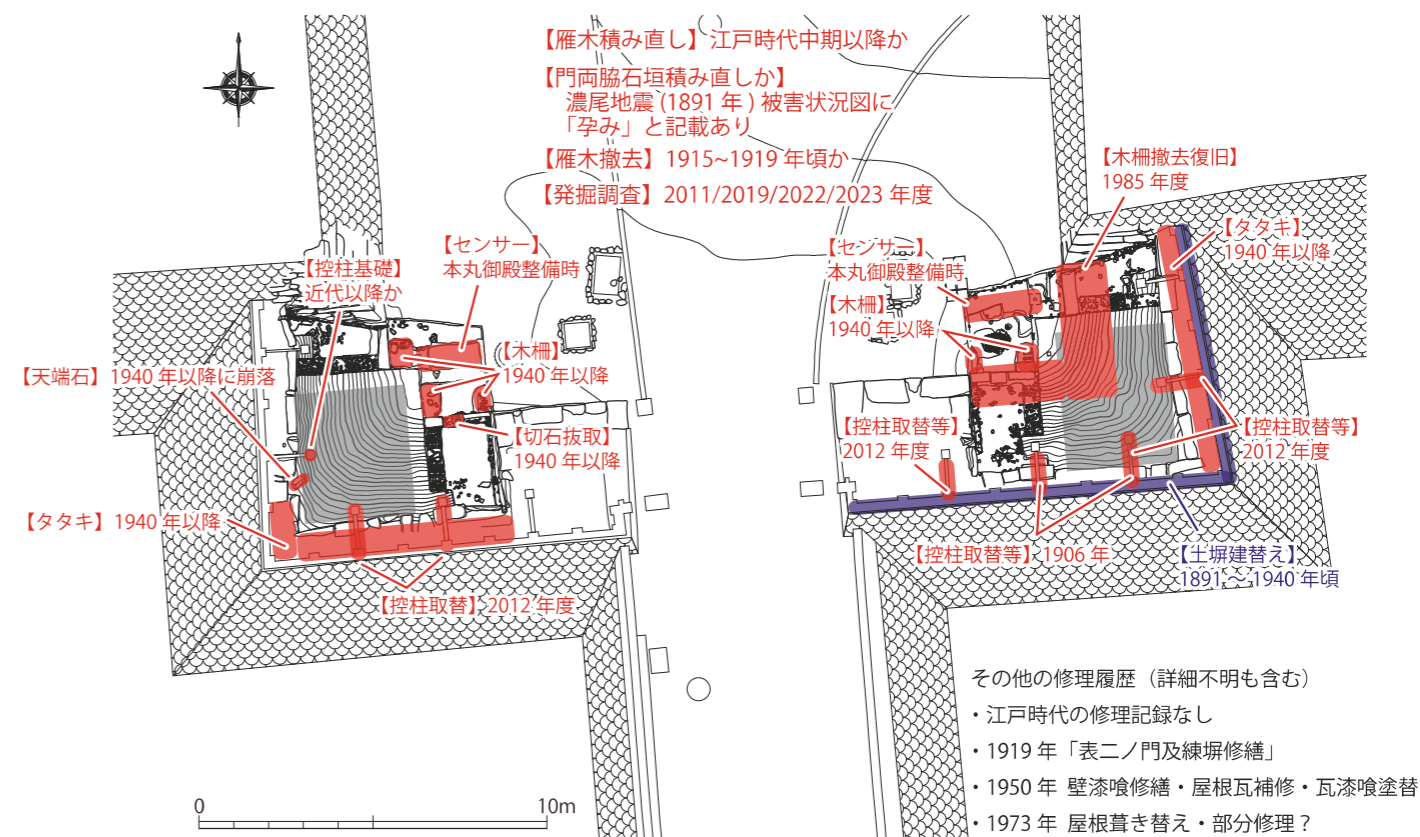
図 19 表二の門附属土塀における後世の改変まとめ

- ・昨年度の試掘調査と今回の発掘調査で表二の門附属土塀の改変に関する多くの痕跡を確認することができた。修理記録との対応を含めて図 19 に整理した。
- ・発掘調査から修理記録にない改変も確認しており、東側土塀の控柱下端に鉄製ボルトが刺さる状況、天端石の下に控柱の根固めが入り込む状況などがあつた。
- ・明治 24 年 (1891) に発生した濃尾地震直後の古写真と現況を比較すると、土塀の狭間の位置が異なっており、昭和 15 年 (1940) 頃に撮影されたガラス乾板写真では現況と同じのため、その間に土塀が建替えられたと考えられる。

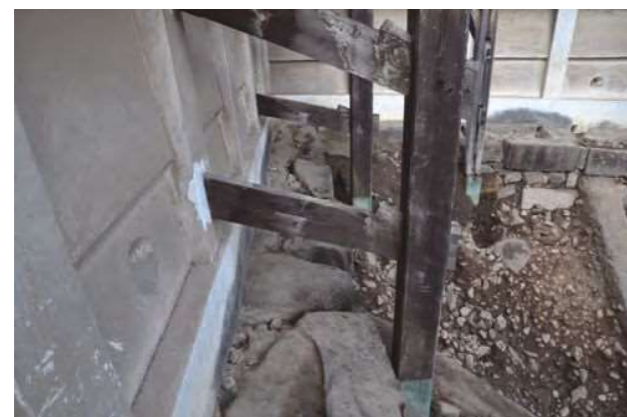
図 15 西側土塀 土塀背面検出状況

- ・土塀背面にみられるような平場は今回の発掘調査で確認できなかった。
- ・『金城温古録』では土塀背面に平場が描かれているが、城内の事例をみても平場は確認できていない。
- ・平場は存在せず、雁木の上で鉄砲や弓矢を構えることを想定していたと考えられる。

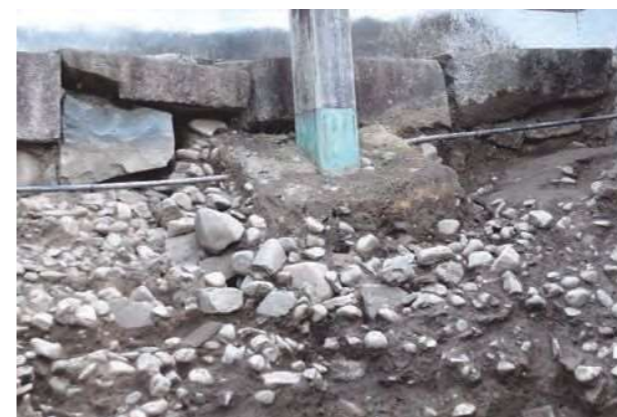
図 20 東側土塀 天端石の下に根固めが入り込む

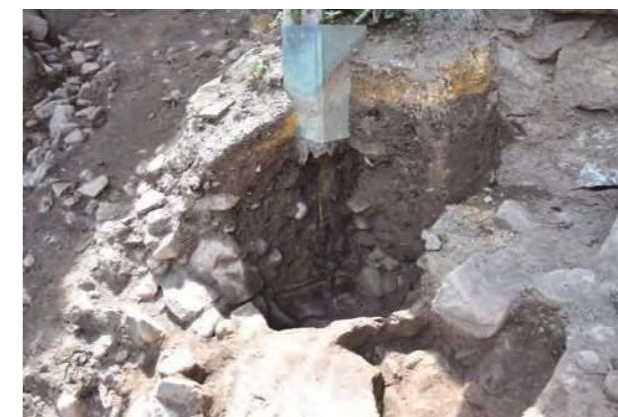
図 21 西側土塀 控柱下端の鉄製ボルト検出状況

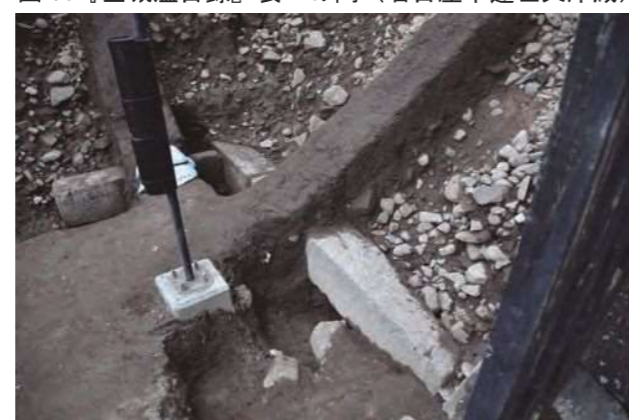
- ・切石側面では上部の変色もしくは整形度の差がみられ、ある時期に露出していた部分を示すと考えられる。変色の境界レベルは標高約 13.5 ~ 13.6m であった。
- ・令和 5 (2023) 年度調査では後世のかく乱によって近世の生活面は確認できなかったが、平成 23 (2011) 年度の調査で近世以降~明治時代中頃の地表面が標高約 13.6m と確認しており、門鏡柱での地表面 (門扉接地レベル) も約 13.6m と切石の変色レベルと一致する。

図 18 西側土塀 切石側面の変色

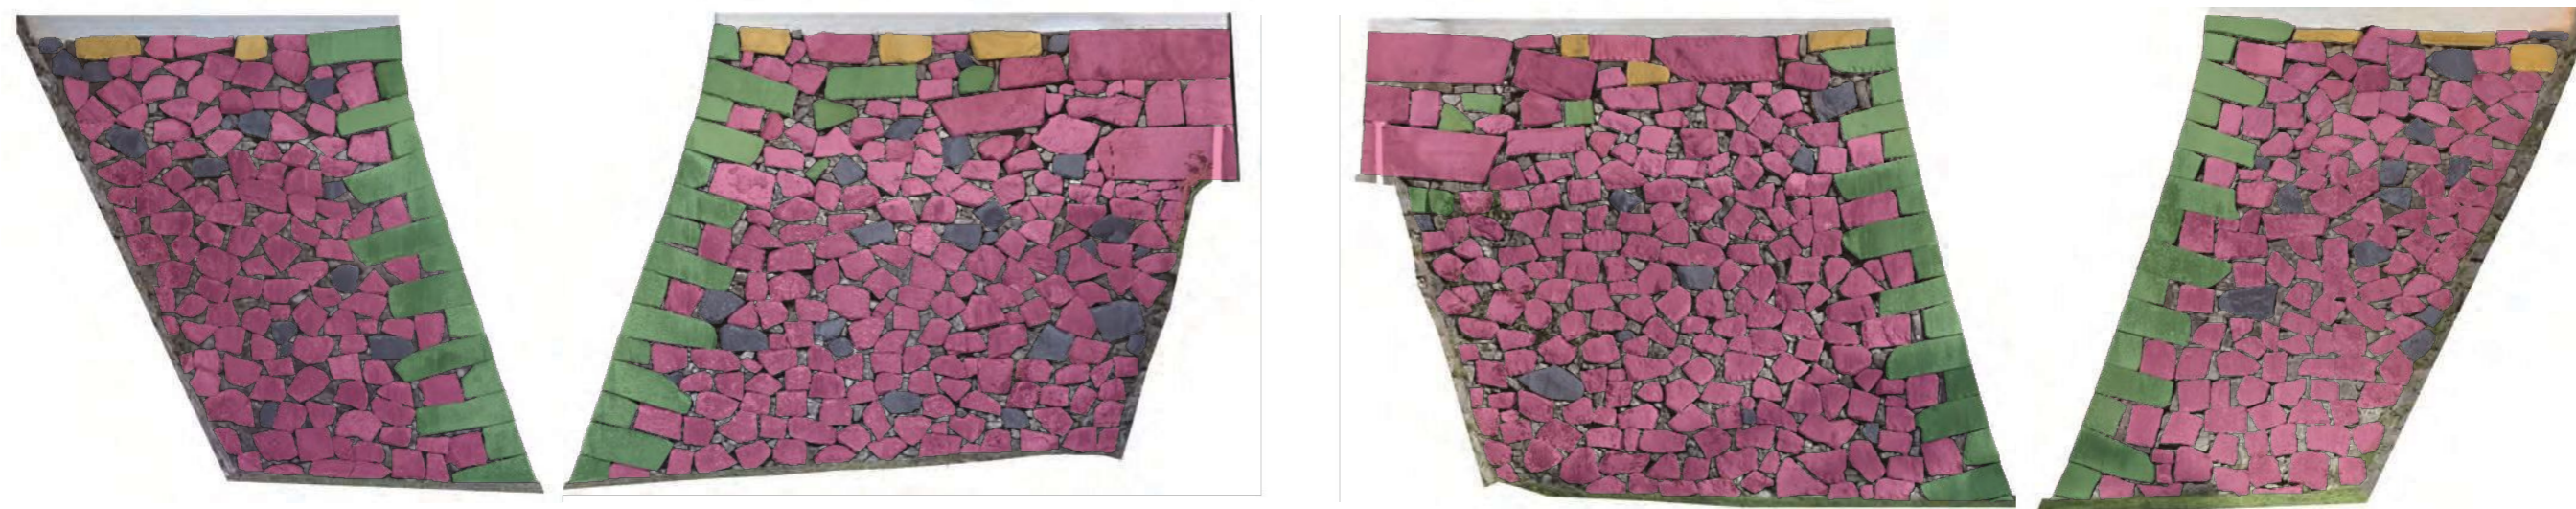
図 26 表二の門石垣調査【石材】

- ・土塀直下の石垣が築城時から積み直されているかについて検討した。
- ・明治 24 年 (1891) の古写真と現況の石垣は一致するため、これ以降の積み直しはないと考えられる。
- ・石垣を石材／矢穴／刻印／石材加工／石積み技術の要素から観察を行った。
- ・【石材】上部から下部にかけて築石には花崗岩・花崗閃緑岩・砂岩が用いられており、目立つ傾向は見られない。ただし、天端石には岩崎山産の花崗岩（細粒～中粒の花崗岩）を複数確認した。岩崎山産花崗岩は本丸搦手馬出石垣で天和期の積み直しに用いられる。
- ・【矢穴】矢穴長が約 8～15cm（オルソ画像での算出）の矢穴痕を確認し、5 cm 程度のものは確認できなかった。
- ・【刻印】刻印については上部から下部にかけて点在しており、傾向は見られなかった。
- ・【石材加工】四角形もしくは多角形に加工。スダレ・ノミ切痕が見られる。
- ・【石積み技術】一部で横目地通るが乱積み。角石は上 2 段ほどで勾配が急になる。

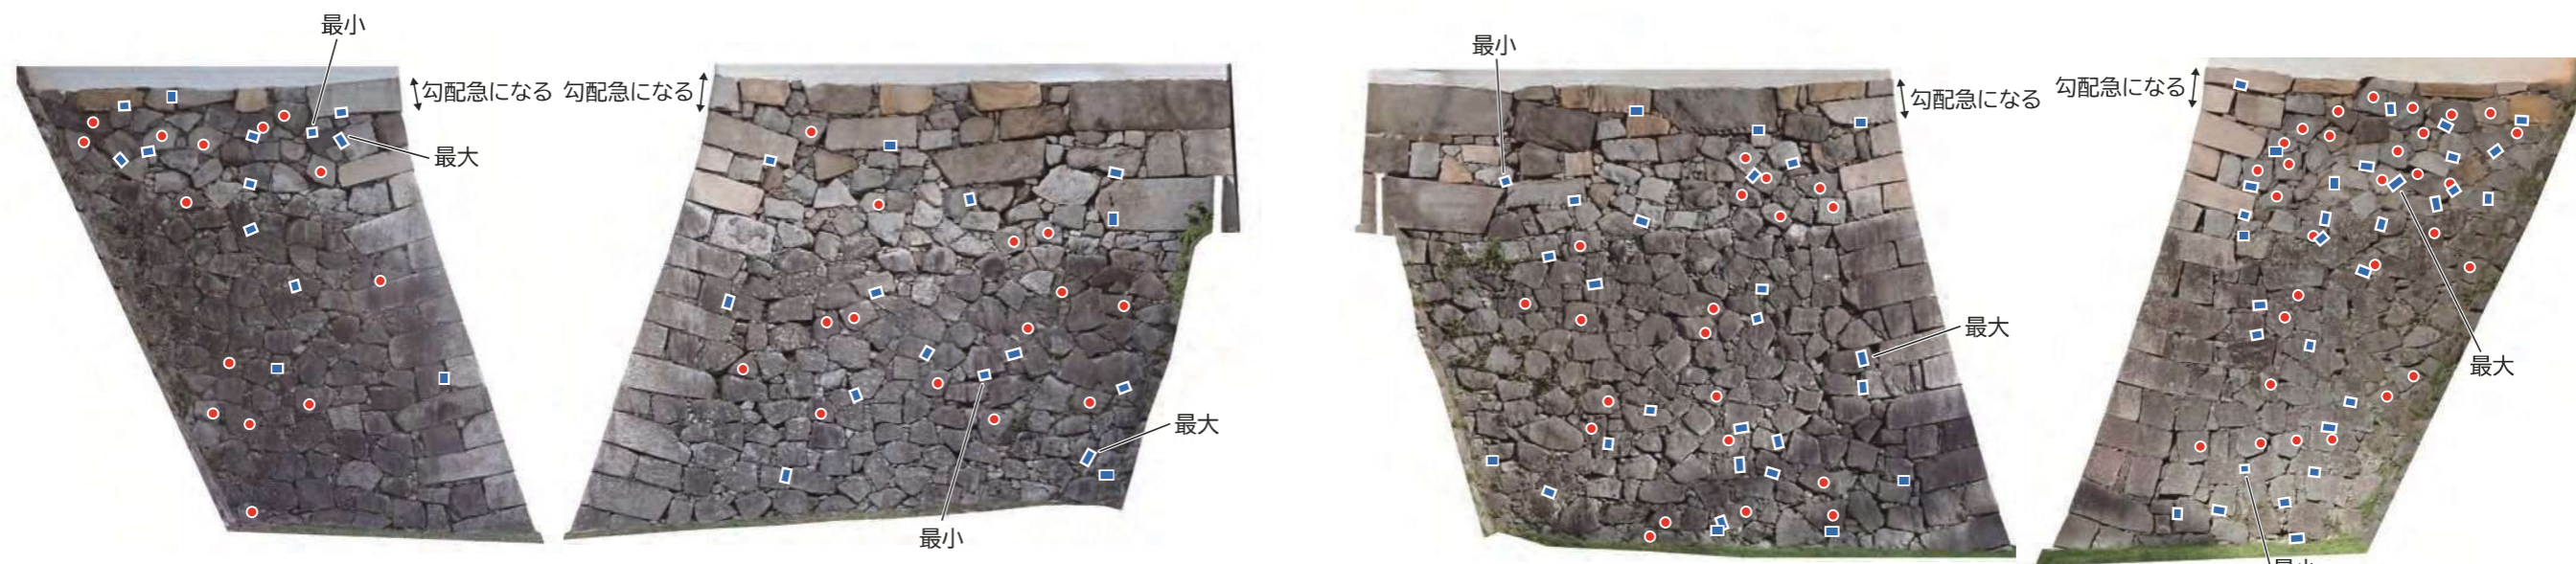
図 27 表二の門石垣調査【矢穴・刻印・石材加工・石積み技術】

【矢穴】 最大：約 13cm、最小約 7 cm
 【石材加工】 四角形もしくは多角形に加工
 築石の大きさおおよそ均一
 スダレ・ノミ切り痕を確認
 【石積み技術】 上部や下部で横目地通る箇所も
 あるが、乱積み

【矢穴】 最大：約 15cm、最小約 8 cm
 【石材加工】 四角形もしくは多角形に加工
 上部は大きな石材混じる
 スダレ・ノミ切り痕を確認
 【石積み技術】 上部は横目地通るが、下部は通
 らず、乱積み

【矢穴】 最大：約 14cm、最小約 8 cm
 【石材加工】 四角形もしくは多角形に加工
 上部は大きな石材混じる
 スダレ・ノミ切り痕を確認
 【石積み技術】 上部は横目地通るが、下部は通
 らず、乱積み

【矢穴】 最大：約 14cm、最小約 7 cm
 【石材加工】 四角形もしくは多角形に加工
 築石の大きさ均一
 スダレ・ノミ切り痕を確認
 【石積み技術】 横目地通らず、乱積み
