特別史跡名古屋城跡全体整備検討会議 石垣・埋蔵文化財部会(第42回)

## 令和2年度搦手馬出周辺石垣修復事業に伴う調査成果について

本丸搦手馬出石垣 修復にあたっての課題解決手順（案）

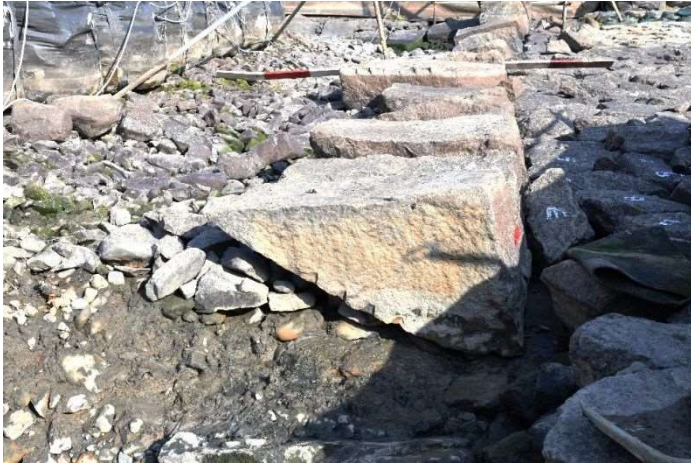
・逆石を再利用する場合は前に滑り出さないような対応策を検討する。

・隅角からの通りに合わせて勾配を設定し、20 cmほど逆石をセットバックして積み直すと、石の尻が下がる。この状態で計測した勾配は基準勾配に近似する。

図1 001-2856 解体前（南から）

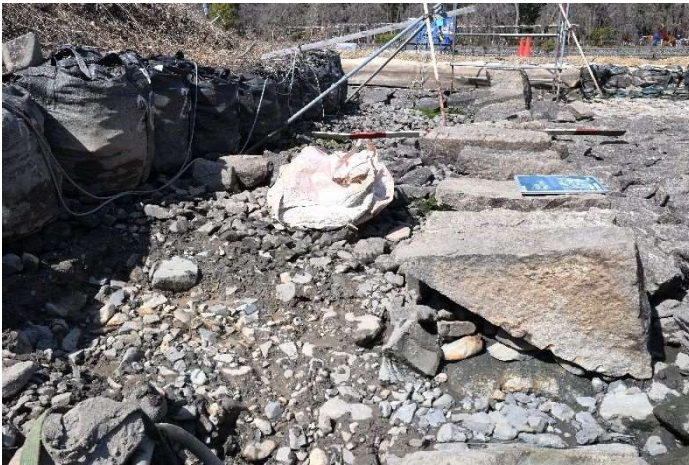
・栗石を撤去した結果、慶長期の石と思われる築石の背面においても大きめの角礫と小さめの円礫が混じる。大きめの角礫は慶長期のもので、小さめの円礫は天和期の積み直しの際に新たに持ち込まれたものと思われる。

図2 001-2856 栗石状況（築石周辺に細かな円礫が入る）（南から）

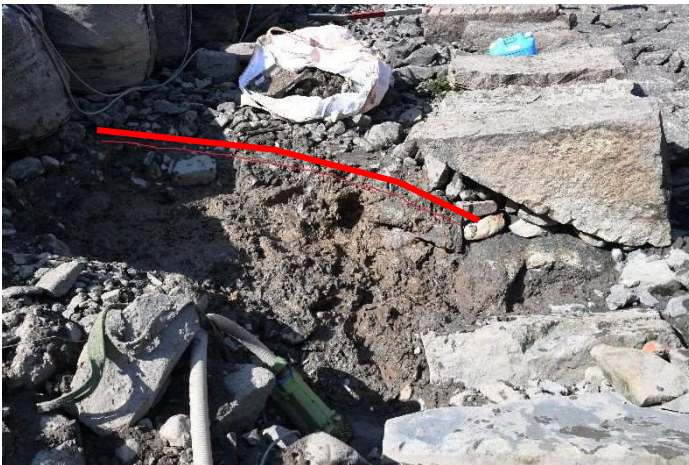
・築石背面には水堀側からの流入土と思われるへドロ状の土が乗っていた。へドロの下には栗石とともに黄褐色の粘質土が堆積していた。黄褐色粘質土は元は慶長期の背面盛土であり、天和期に積み直しを必要とする変状が起きた際、背面から流入して堆積した可能性がある。この場合、積み直しに際して、背面盛土からの流入土を除去することなく積み直しを施工しているものとみられる。

図3 001-2856 背面堆積状況（赤い線より上がへドロ状堆積、下が黄褐色粘質土）（南から）

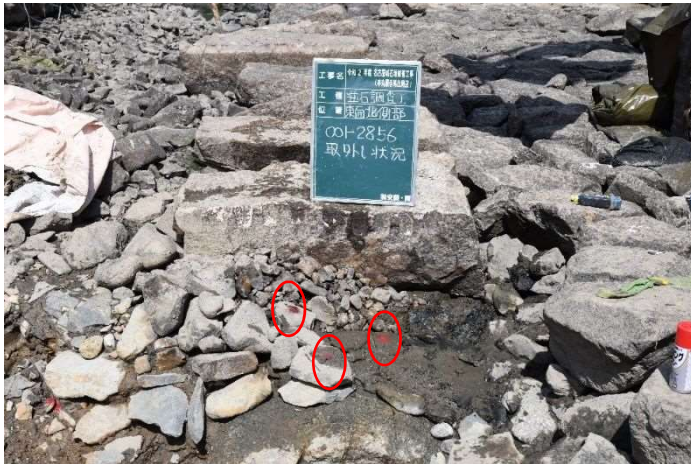
・逆石の下石は慶長期のものである可能性が高い。しかし、慶長期の石は上面が丸まっており、特に逆石との接点では逆石が前面にすべり落ちるような状況になっている。石の角度がこのようになったのは、慶長期の石の前面が立ち上がるような挙動をしたためと考えられる。この挙動は不同沈下によって引き起こされたものとみられ、築城から天和期の修復までの間に起きたと考えている。

図4 取り外し状況（南から）赤丸内が接点

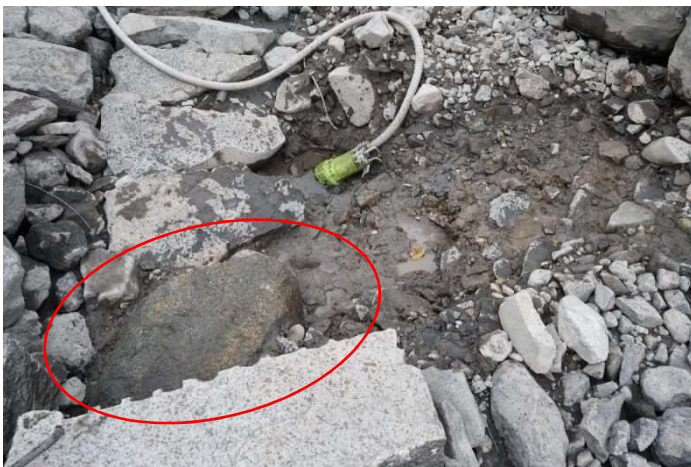
図5 001-2856 の下の築石（赤丸内）の状況（北から）

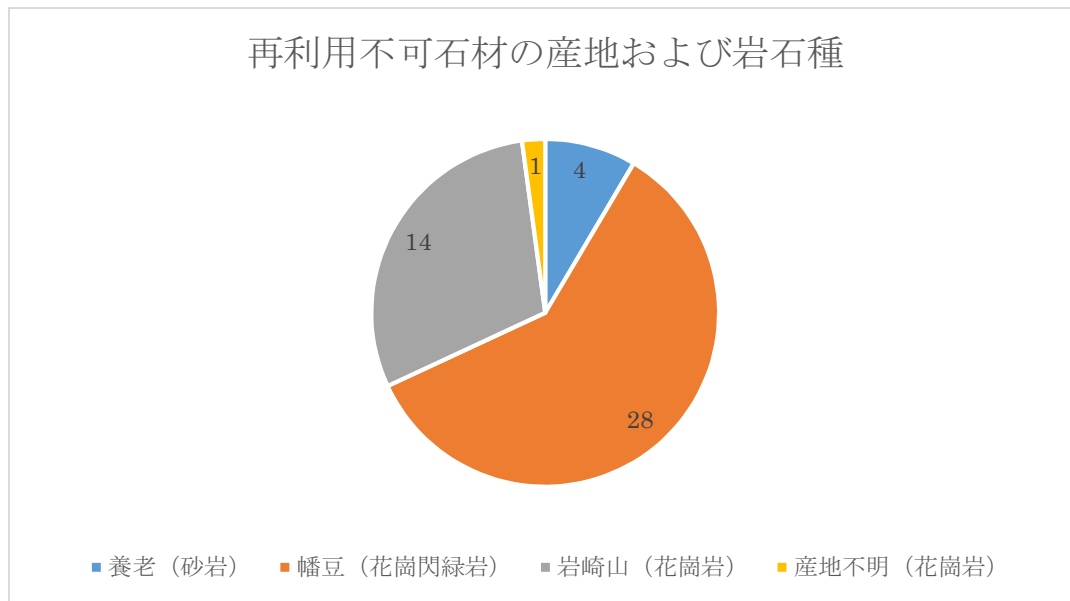
名古屋城本丸搦手馬出修復事業において取外した石材のうち、再利用不可と判定したものの産地及び岩種ごとの石材数は下記の通りとなった。

図 搦手馬出における再利用不可石材の岩種

・本丸搦手馬出において、解体した石材としては、幡豆、養老、小牧岩崎山のものが多い。また再利用不可とした石材は幡豆石が最も多い。

・採石状況や市場性を踏まえると、旧石材の産地と新補石材の調達先を完全に一致させることは困難であるため、調達先の選定にあたっては築城期の調達先のほか、幡豆石に石質がよく似る恵那産や豊田産の花崗岩の使用も視野に入れる。
