特別史跡名古屋城跡全体整備検討会議 庭園部会(第36回)

日時：令和6年2月26日（月）13:30～15:30

ニ之丸庭園の修復整備について

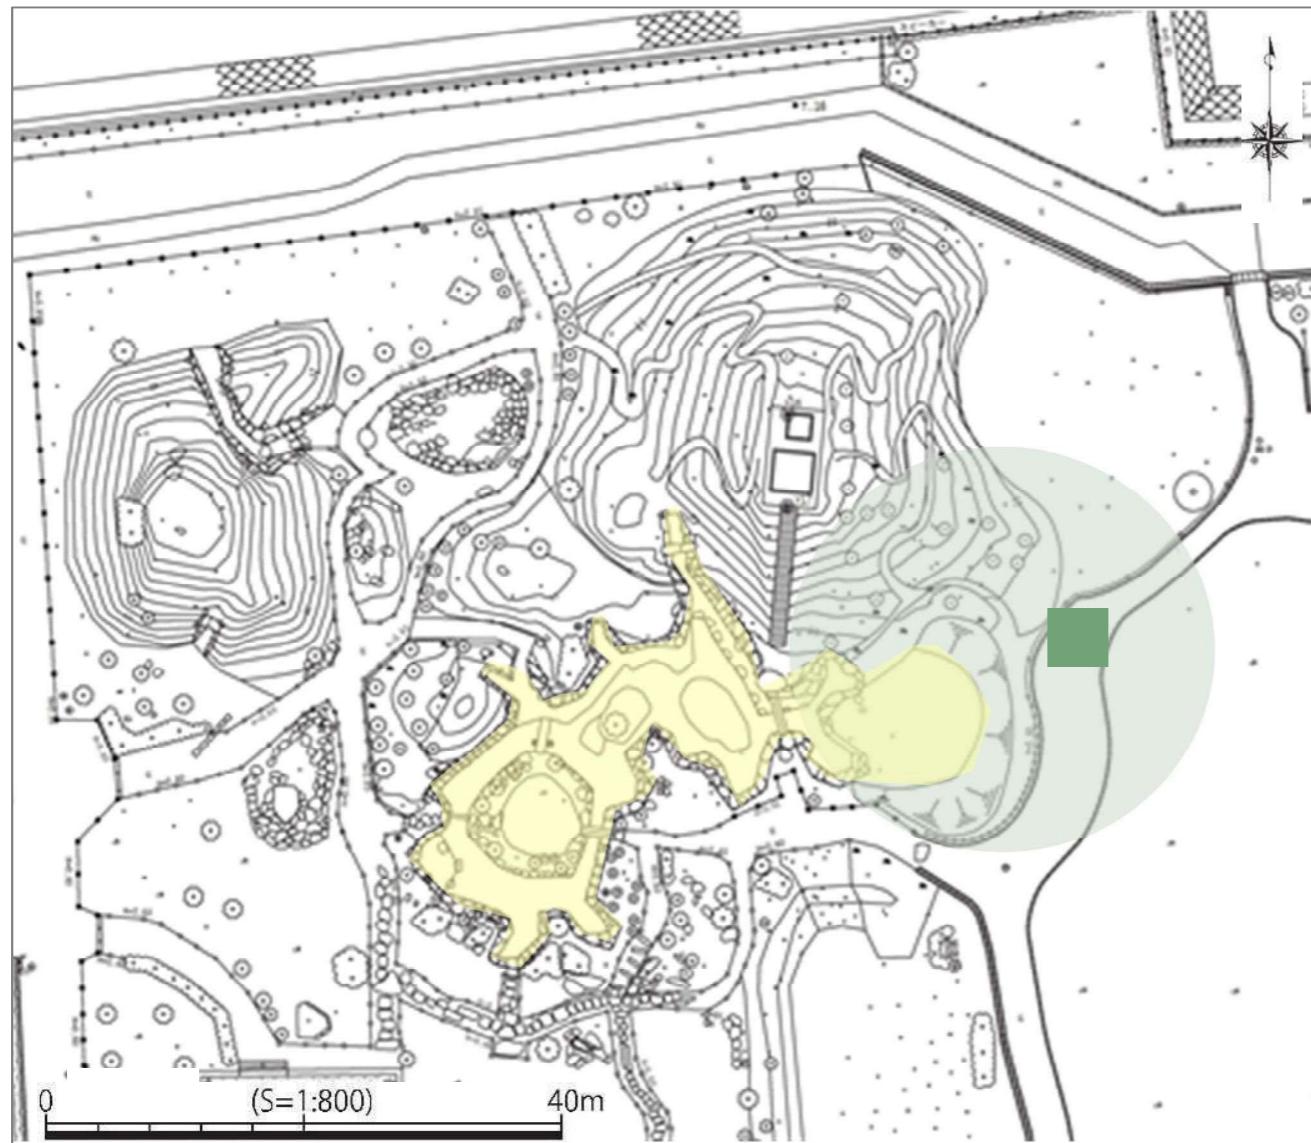
図1 近年の北園池の修復状況

近年の北園池の修復状況は下図のとおりとなる。

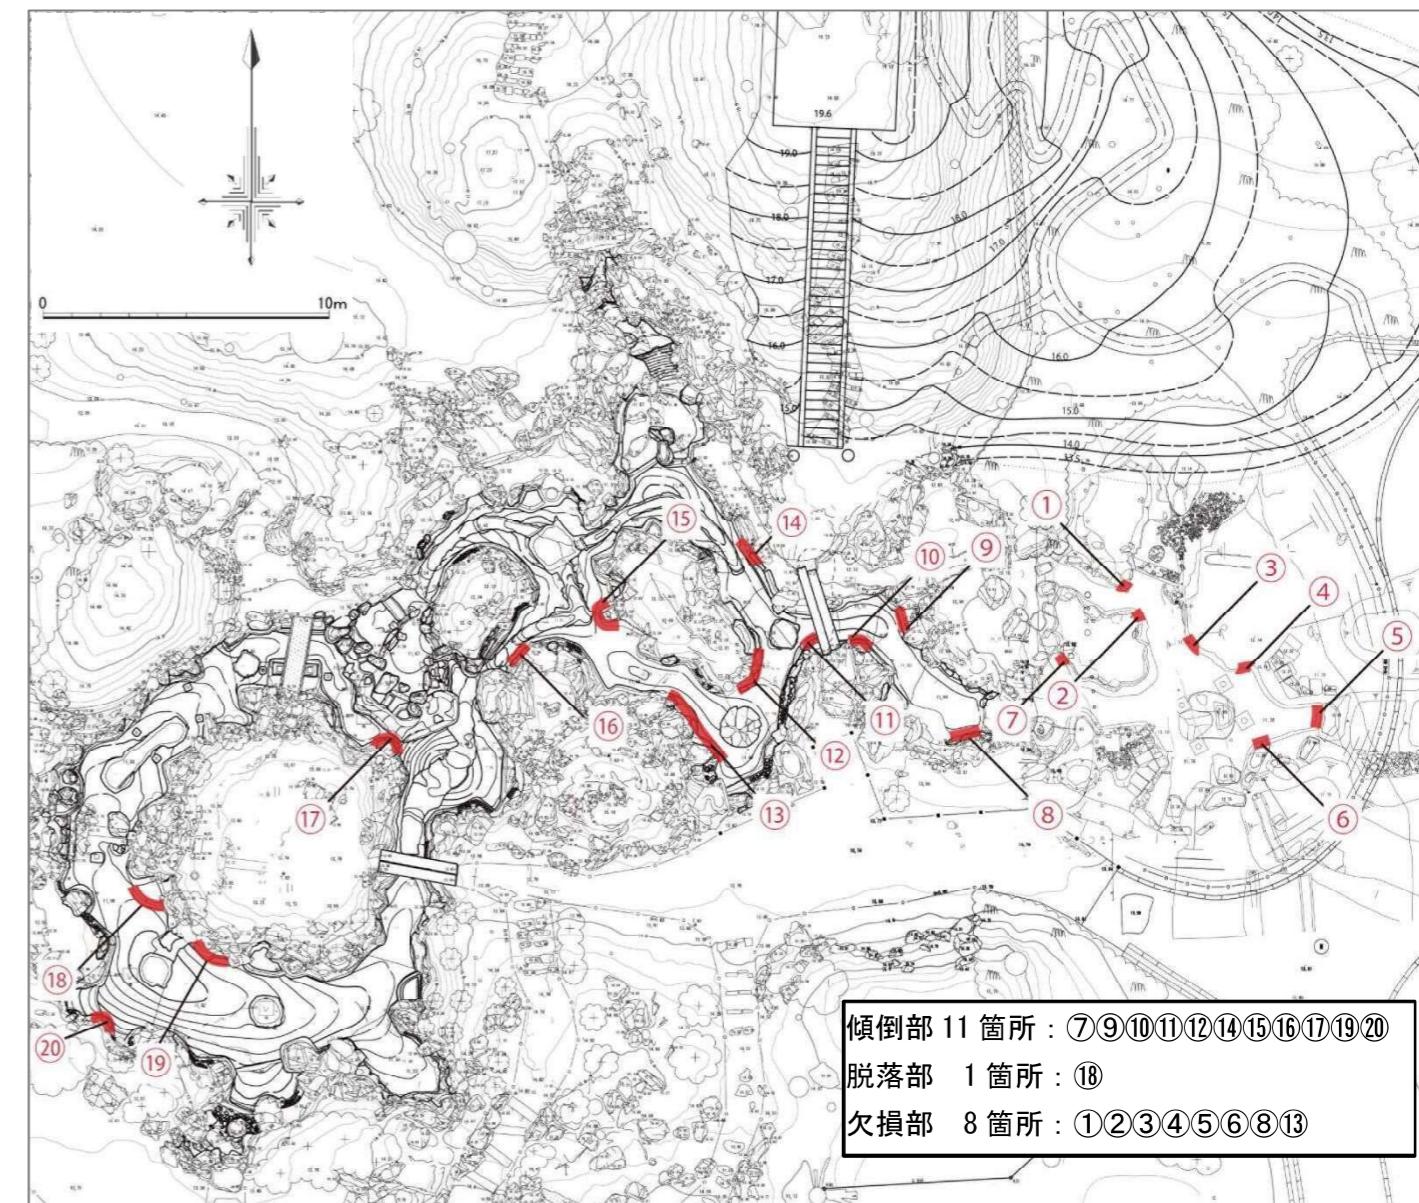
図2 護岸傾倒等の位置

護岸傾倒等は計 20箇所あり、その位置は下図のとおりとなる。

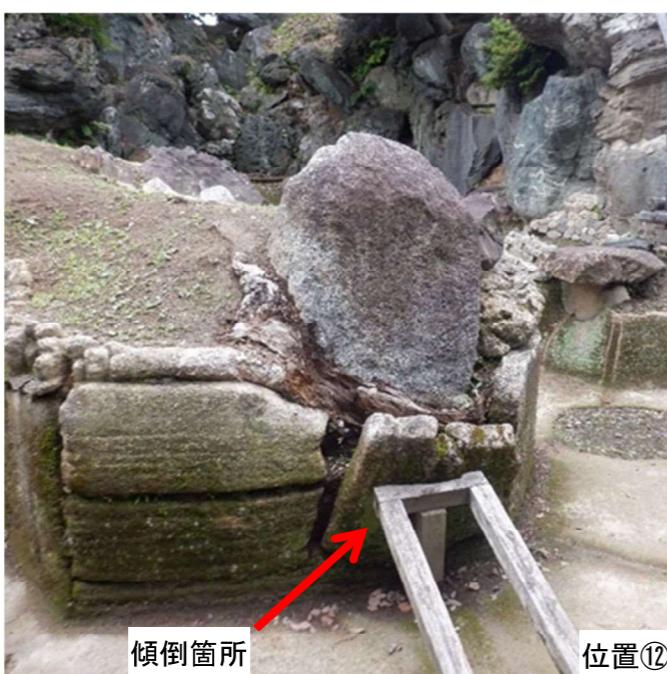
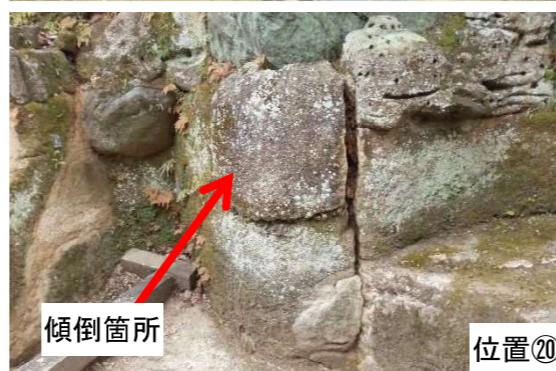
事 項		(1) 傾倒部 11箇所	(2) 脱落部 1箇所	(3) 欠損部 8箇所
毀損概要	現況	<ul style="list-style-type: none"> 亀裂、傾倒

推定する原因	<ul style="list-style-type: none"> タタキ護岸上部に設置されている護岸石組みや景石の荷重、樹木根の伸長、経年の変化 等 	<ul style="list-style-type: none"> 隣接部の傾倒、経年の変化 等 	<ul style="list-style-type: none"> 傾倒、脱落、経年の変化 等
修理方針	<ul style="list-style-type: none"> 取り外して再設置する。 傾倒箇所を取り外し原因箇所への対策を行う。 タタキ護岸上部の景石は現状の位置からできるだけ動かさないように対策する。 	<ul style="list-style-type: none"> 取り外して再設置する。 	<ul style="list-style-type: none"> 取り外して再設置する。 	<ul style="list-style-type: none"> 再設置する。 鋼土等で保護されている箇所は現状を活かす。
修理方法	<p>ア タタキ護岸の上部の景石を三又で吊る等既存石材が動かないように養生する。</p> <p>イ 傾倒しているタタキ護岸を取り外す。</p> <p>ウ 傾倒したタタキ護岸の背面に堆積した土砂や樹木根を除去する等清掃して状況を確認する。</p> <p>エ 必要に応じ、既存石材を丸太等で支持して安定化を図る。</p> <p>オ 取り外したタタキ護岸を据え直し、タタキ等で隣接部と結合する。</p> <p>カ その他の亀裂箇所の補修、護岸の上部のタタキや鋼土等での保護を行う。</p>	<p style="text-align: center;">

【修理模式図】 </p>	<p>ア 脱落したタタキ護岸を取り外す。</p> <p>イ 取り外し箇所に堆積した土砂を除去する等清掃して状況を確認する。</p> <p>ウ 取り外したタタキ護岸を据え直し、タタキ等で隣接部と結合する。</p> <p>エ その他の亀裂箇所をタタキ等で補修する。</p>	<p>ア 下部からの版築による締固め、もしくは正面からの突き固めを行い、隣接部と取り合わせる。</p> <p>イ 当該箇所が鋼土等で保護されて安定化している場合は、現状を活かして版築等する。</p> <p>ウ 当該箇所での土のう設置等背面土が浸食されている場合は、タタキ護岸の版築等とともにその背面に土を突き入れる。また、必要に応じ、樹木根の除去や石材の安定化を図る。</p> <p>エ 護岸の上部をタタキや鋼土等で保護する。</p>

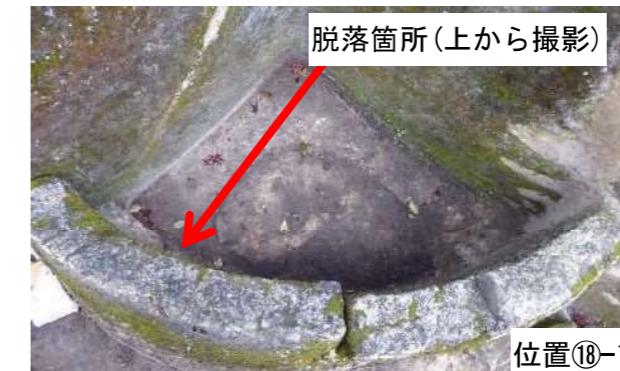
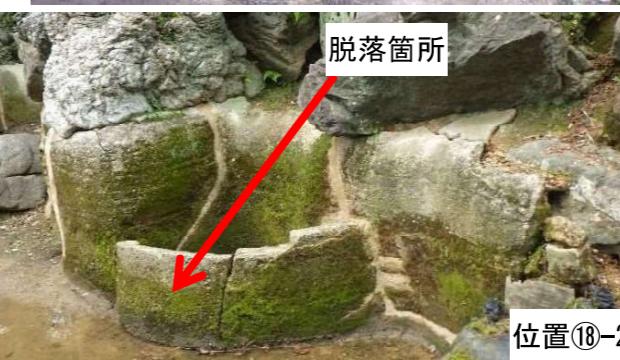
<ul style="list-style-type: none"> 亀裂、傾倒、背面土なし

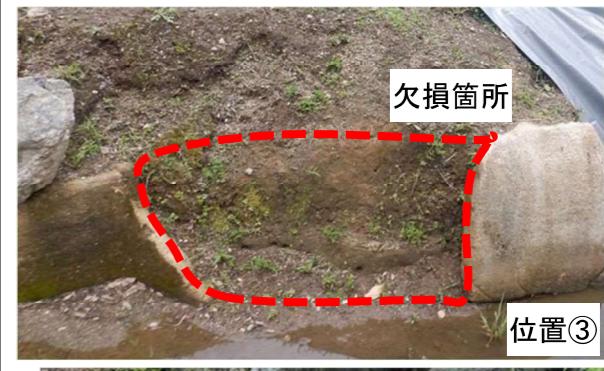
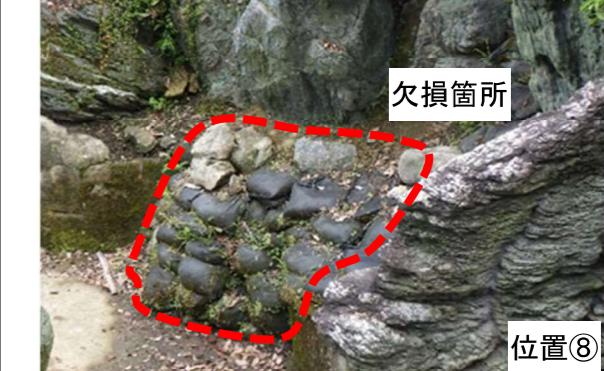
<ul style="list-style-type: none"> 欠損

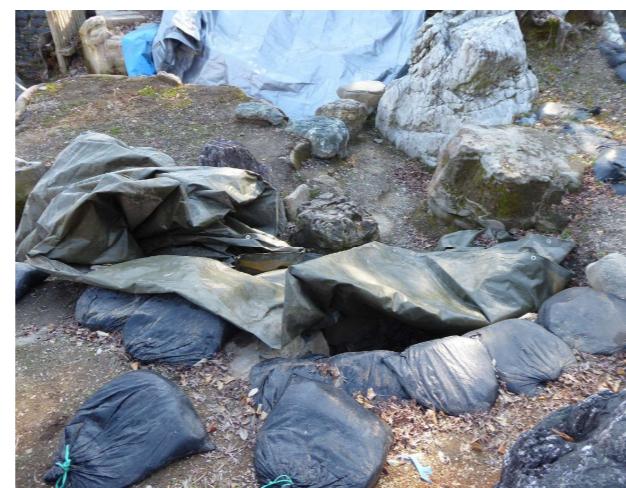
写真3-3-4 沢飛石の現況（北側より撮影）

- 遺構が検出された飛石9箇所のうち、7箇所は遺構が露出しており、2箇所は飛石がなく抜き取り痕が露出している。

- 抜き取り痕2箇所について飛石を復元する。
- 飛石天端高さは隣接する飛石遺構の天端高さを考慮して設定する。

- 抜き取り痕の内部を清掃後、飛石を設置する。
- 必要に応じてかませ石を設け、安定化させる。
- 目地はタタキを充填する。
- タタキの配合は、真砂土1m³当り石灰120kgと塩化マグネシウム10~20kg混合を標準とする。

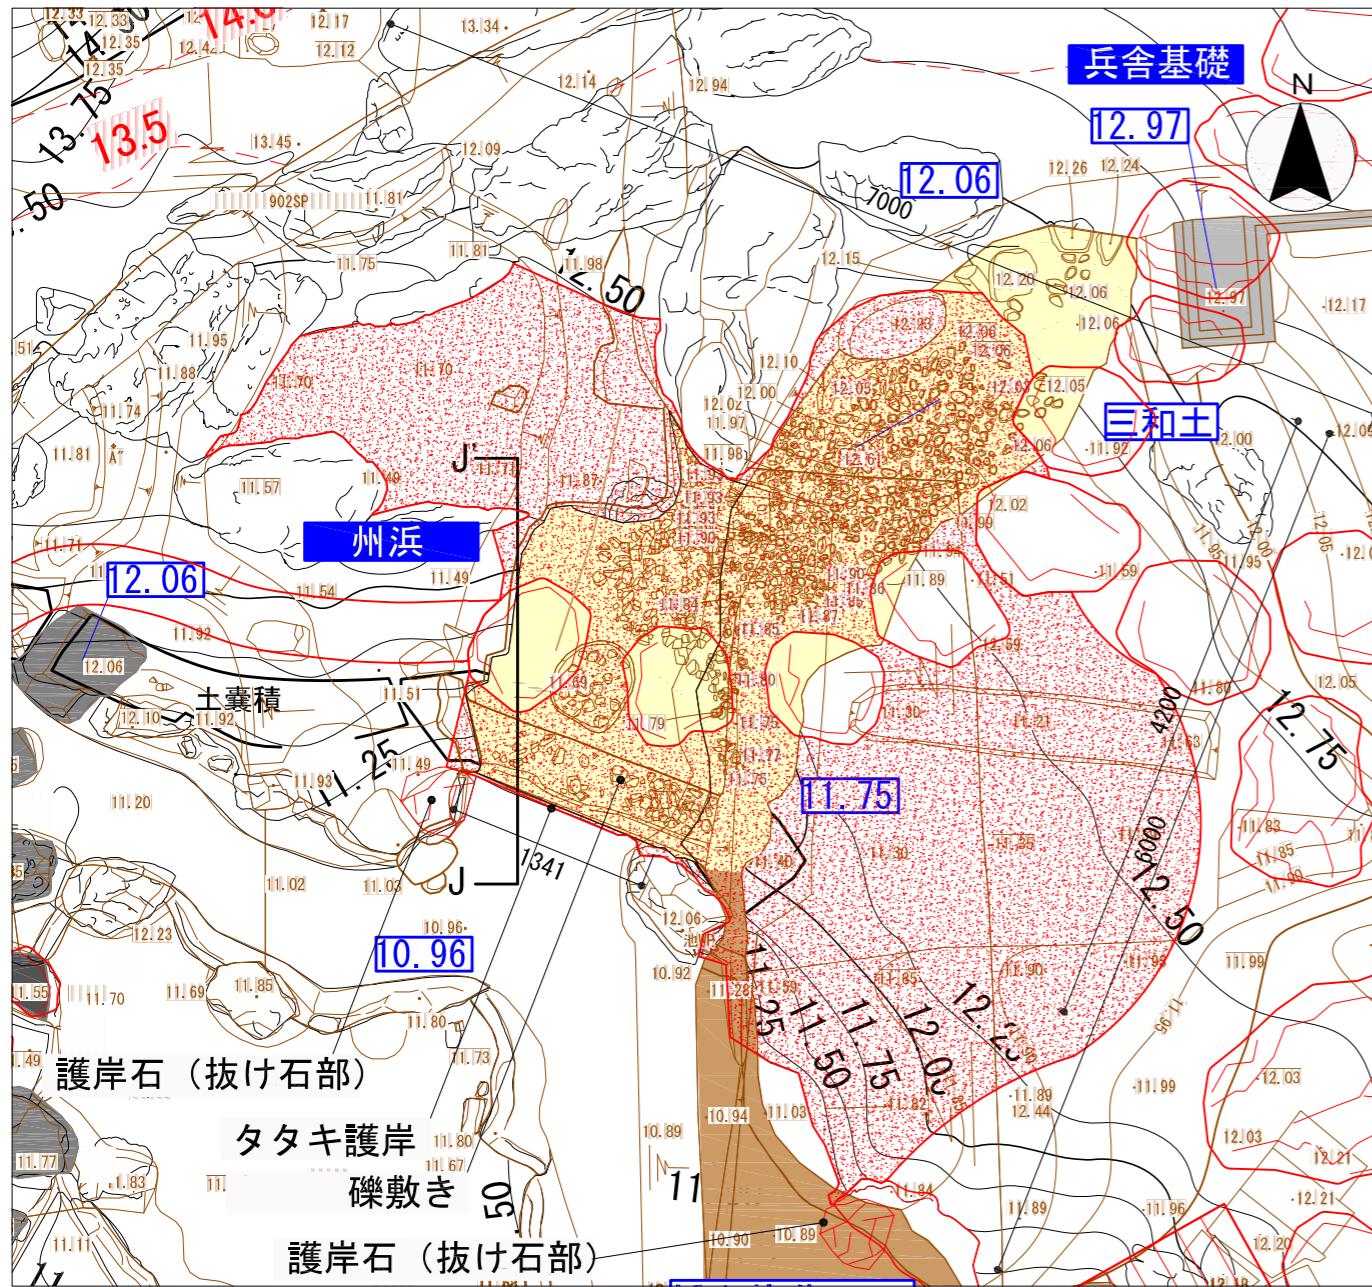
平面図 S=1:50

- ・州浜は権現山の裾に位置し、州浜検出遺構近傍に石組が復元されている（令和5年度施工済）。
- ・遺構が検出されたタタキ護岸部は露出保存されている。
- ・遺構が検出されたタタキ礫敷き部は保護層を設けて保存されている。
- ・州浜際の護岸石2石が取り外されている。

- (ア) 案 磕敷き部は、保護層を設けてタタキ礫敷きを復元し、遺構の前面にタタキ護岸を復元する。
- (イ) 案 磕敷き部は、1段目は遺構直上に、2段目より上部は保護層を設けて礫敷きを復元する。
タタキ護岸は露出とする。
